WVWZZZ3CZNE004520

## Angaben zum Fahrzeug

## Zustandsbericht

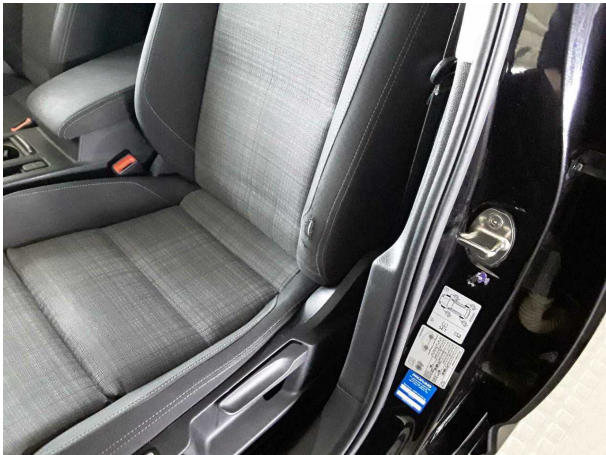
| Nr. | Bauteilgruppe | Beschreibung |
|---|---|---|
| 1 | Sitz vorn | Lehnenbezug links - gebrochen / gerissen - erneuern |

**Beschädigung #1:** Sitz vorn: Lehnenbezug links - gebrochen / gerissen - erneuern

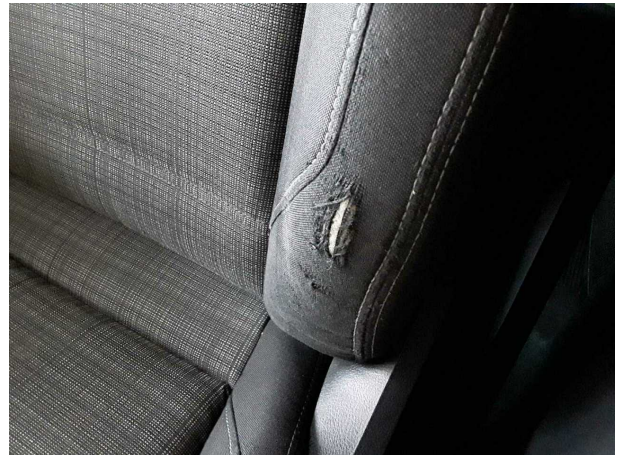
**Beschädigung #1:** Sitz vorn: Lehnenbezug links - gebrochen / gerissen - erneuern

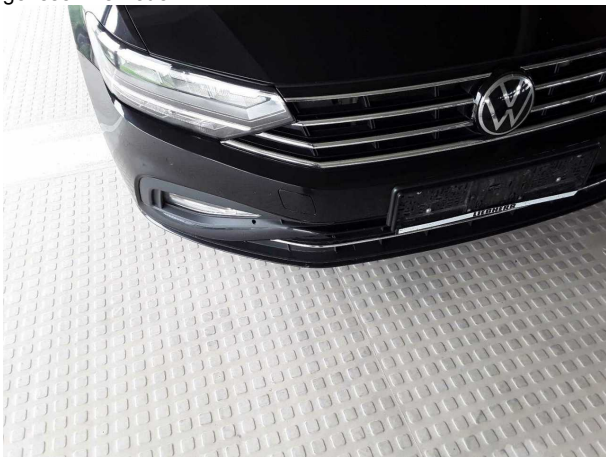
| Nr. | Bauteilgruppe | Beschreibung |
|---|---|---|
| 2 | Stoßfänger vorn | Stoßfänger vorn - Kratzer - Smart Repair |

**Beschädigung #2:** Stossfänger vorn: Stossfänger vorn - Kratzer - Smart Repair

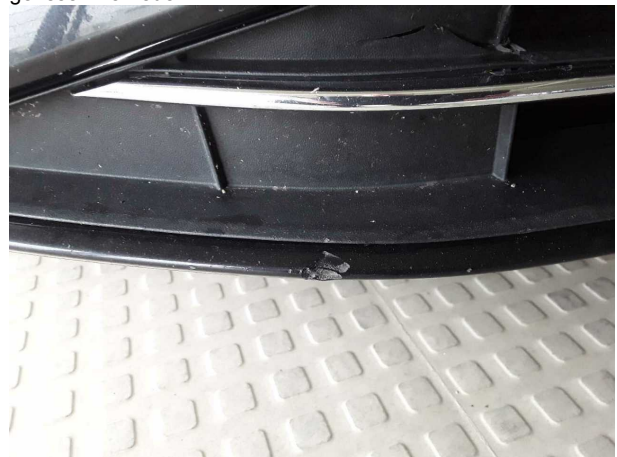
**Beschädigung #2:** Stossfänger vorn: Stossfänger vorn - Kratzer - Smart Repair

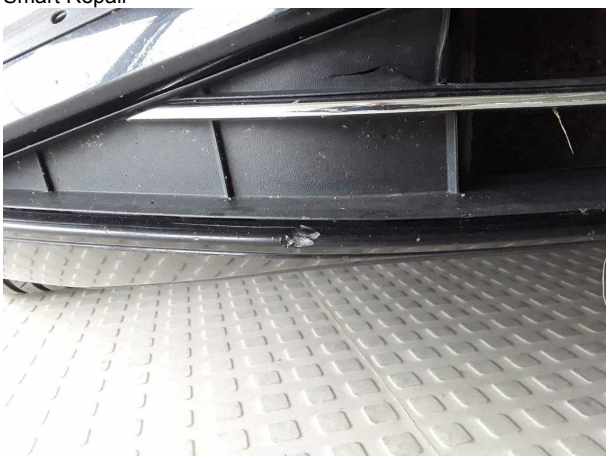
**Beschädigung #2:** Stossfänger vorn: Stossfänger vorn - Kratzer - Smart Repair

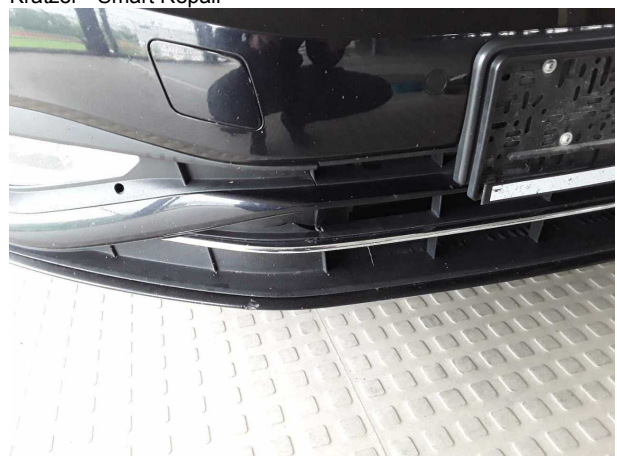
| Nr. | Bauteilgruppe | Beschreibung |
|---|---|---|
| 3 | Stoßfänger vorn | Lufteinlassgitter - gebrochen / gerissen - erneuern |

**Beschädigung #3:** Stossfänger vorn: Lufteinlassgitter - gebrochen / gerissen - erneuern

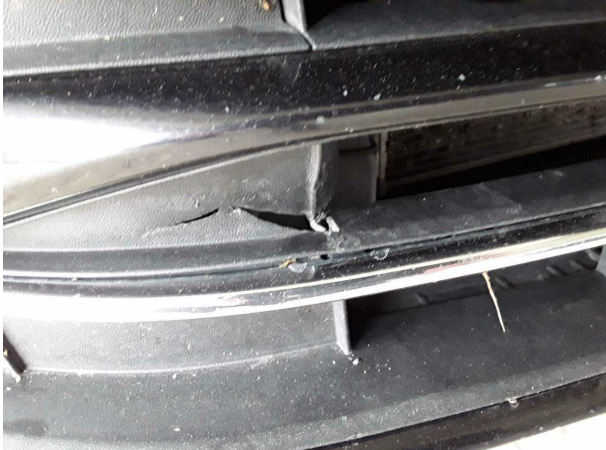
**Beschädigung #3:** Stossfänger vorn: Lufteinlassgitter - gebrochen / gerissen - erneuern

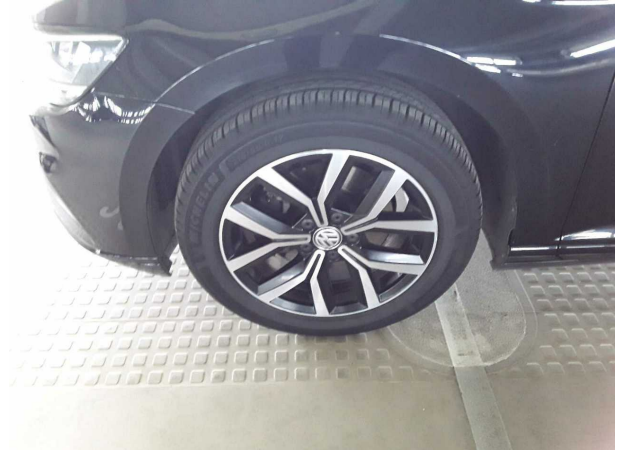
| Nr. | Bauteilgruppe | Beschreibung |
|---|---|---|
| 4 | Rad/Reifen | Leichtmetallfelge vorn links - Kratzer - Wertminderung |

**Beschädigung #4:** Rad/Reifen: Leichtmetallfelge vorn links - Kratzer - Wertminderung

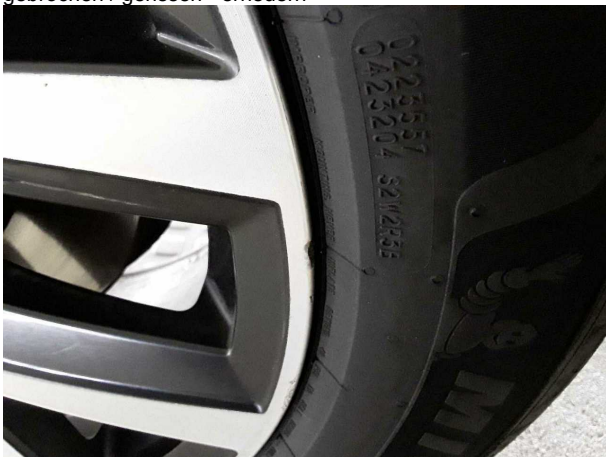
**Beschädigung #4:** Rad/Reifen: Leichtmetallfelge vorn links - Kratzer - Wertminderung

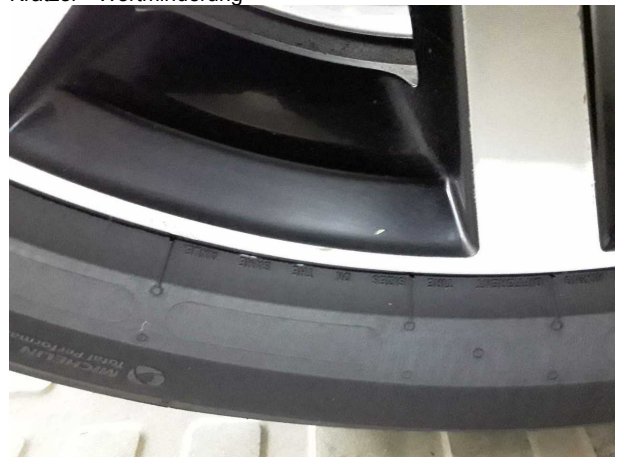
**Beschädigung #4:** Rad/Reifen: Leichtmetallfelge vorn links - Kratzer - Wertminderung

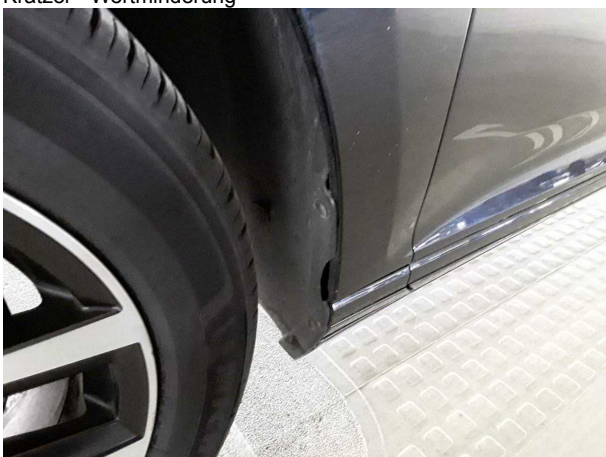
| Nr. | Bauteilgruppe | Beschreibung |
|---|---|---|
| 5 | Kotflügel links | Innenkotflügel vorn - gebrochen / gerissen - erneuern |

**Beschädigung #5:** Kotflügel links: Innenkotflügel vorn - gebrochen / gerissen - erneuern

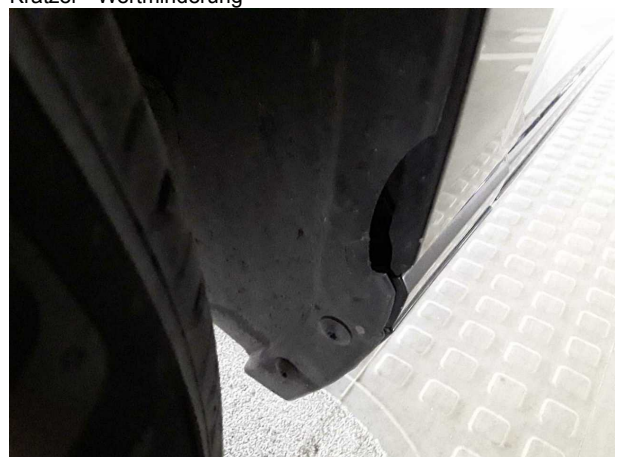
**Beschädigung #5:** Kotflügel links: Innenkotflügel vorn - gebrochen / gerissen - erneuern

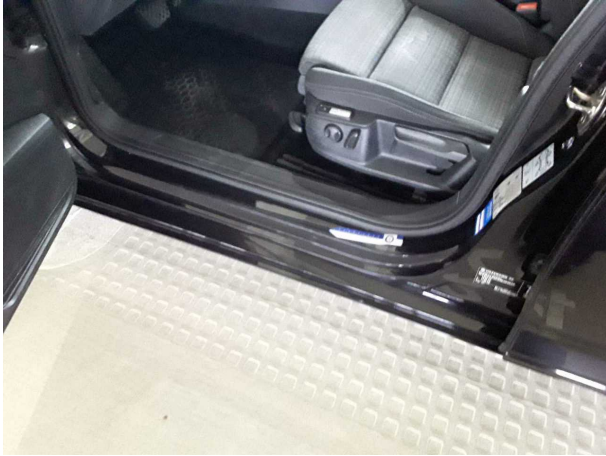
| Nr. | Bauteilgruppe | Beschreibung |
|---|---|---|
| 6 | Schweller links | Einstieg - Delle(n) - Smart Repair |

**Beschädigung #6:** Schweller links: Einstieg - Delle(n) - Smart Repair

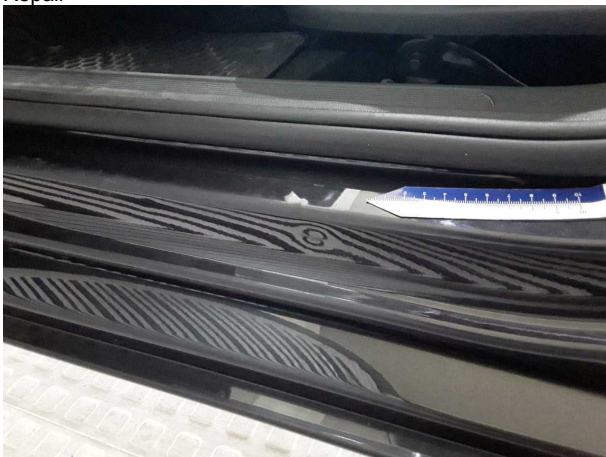
**Beschädigung #6:** Schweller links: Einstieg - Delle(n) - Smart Repair

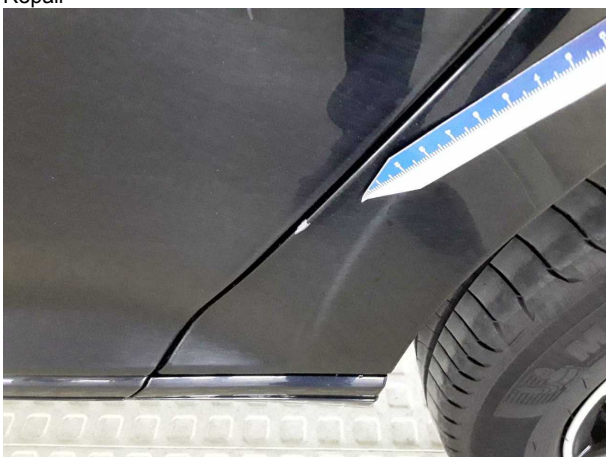
| Nr. | Bauteilgruppe | Beschreibung |
|---|---|---|
| 7 | Seitenwand links | Seitenwand - Kratzer - Smart Repair |

**Beschädigung #7:** Seitenwand links: Seitenwand - Kratzer - Smart Repair

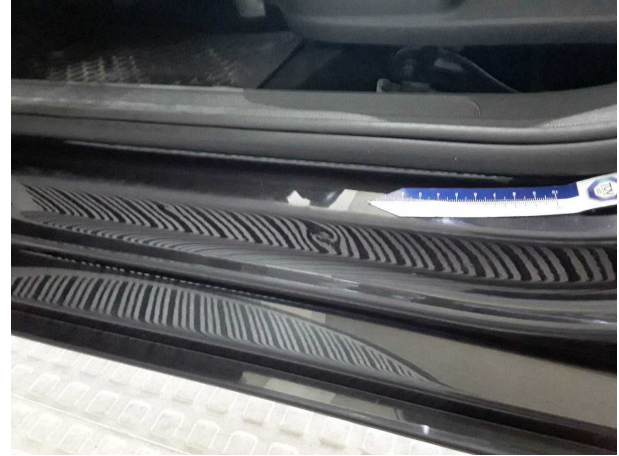
**Beschädigung #6:** Schweller links: Einstieg - Delle(n) - Smart Repair

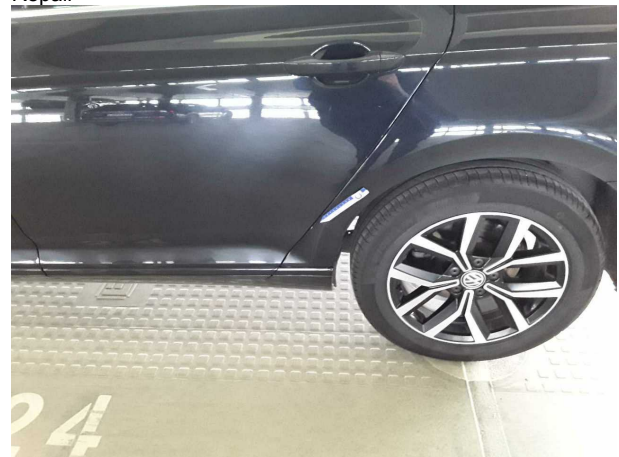
**Beschädigung #7:** Seitenwand links: Seitenwand - Kratzer - Smart Repair

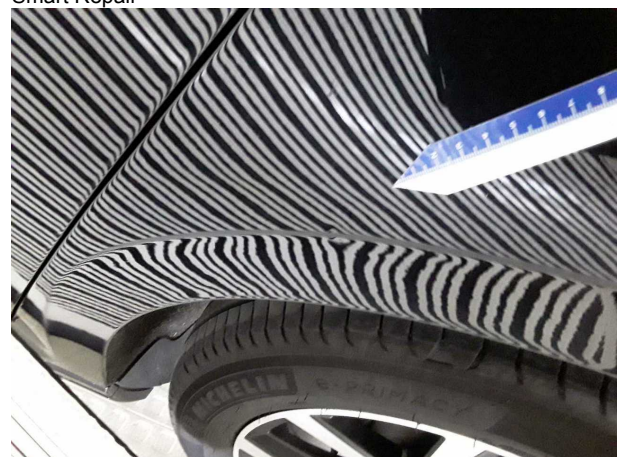
**Beschädigung #7:** Seitenwand links: Seitenwand - Kratzer - Smart Repair

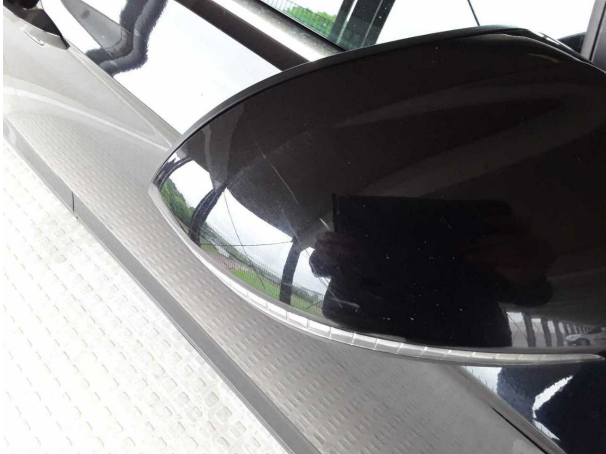
| Nr. | Bauteilgruppe | Beschreibung |
|---|---|---|
| 8 | Karosserie | Karosserie - Kratzer - auslegen / polieren |

**Beschädigung #8:** Karosserie: Karosserie - Kratzer - auslegen / polieren

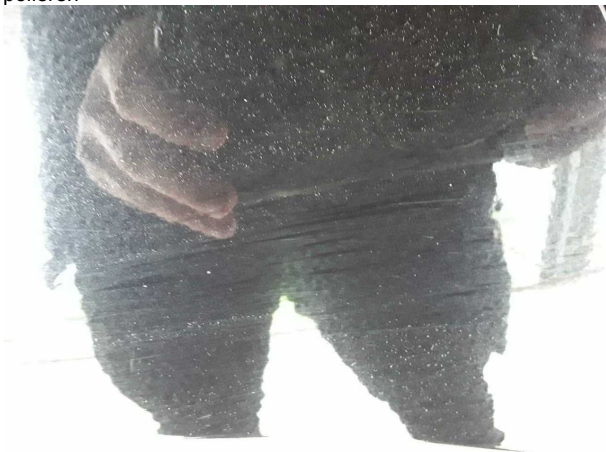
**Beschädigung #8:** Karosserie: Karosserie - Kratzer - auslegen / polieren

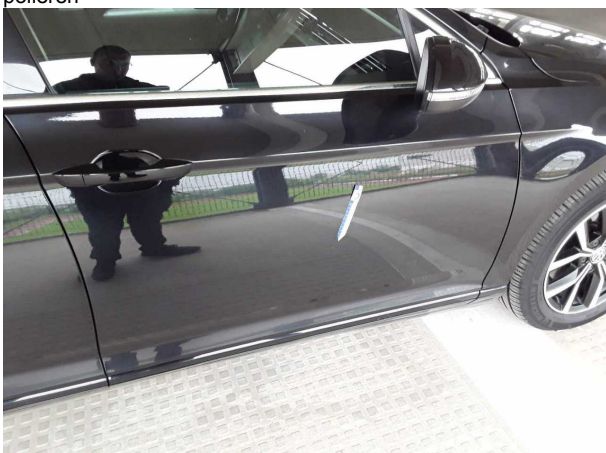
| Nr. | Bauteilgruppe | Beschreibung |
|---|---|---|
| 9 | Tür vorn rechts | Tür - Delle / Lackschaden - instandsetzen und lackieren |

**Beschädigung #9:** Tür vorn rechts: Tür - Delle / Lackschaden - instandsetzen und lackieren

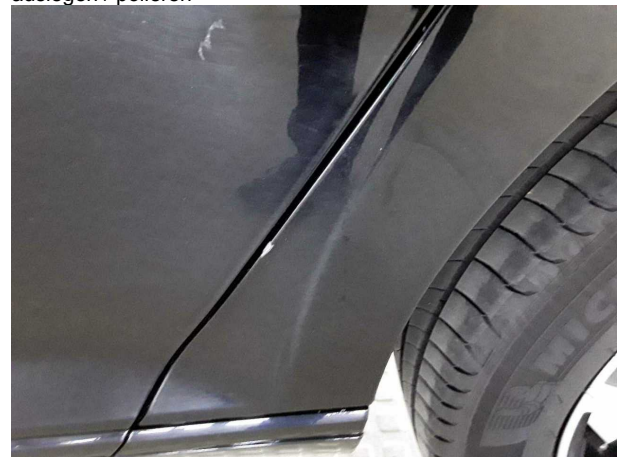
**Beschädigung #8:** Karosserie: Karosserie - Kratzer - auslegen / polieren

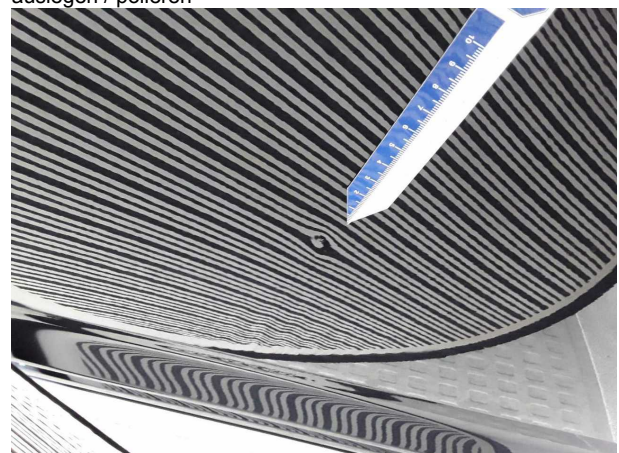
**Beschädigung #9:** Tür vorn rechts: Tür - Delle / Lackschade... instandsetzen und lackieren

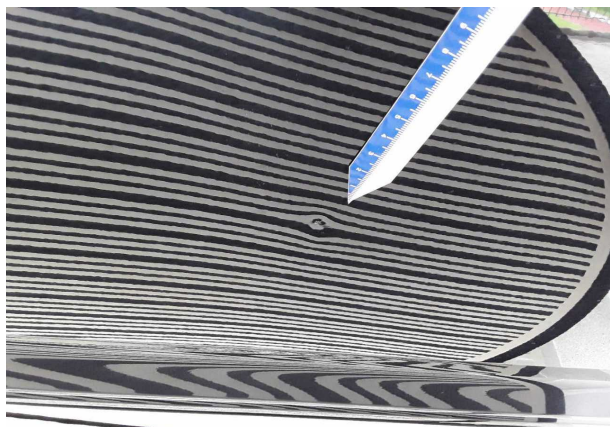
**Beschädigung #9:** Tür vorn rechts: Tür - Delle / Lackschaden -  
instandsetzen und lackieren

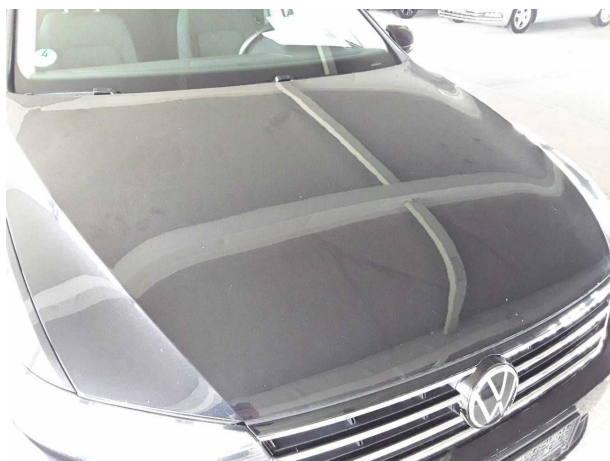
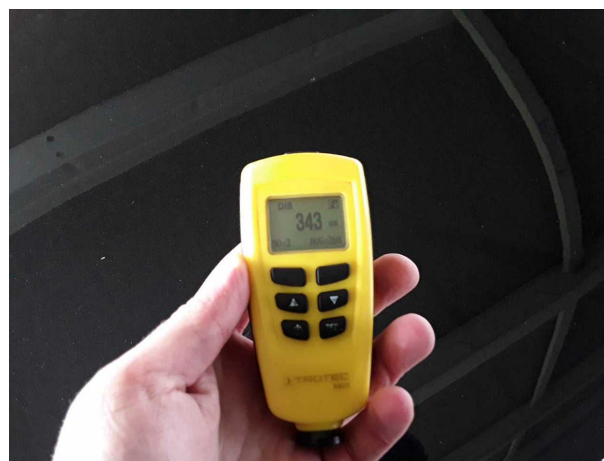
**Nachlackierung 1:**

| Nr. | Ort |
|---|---|
| 1 | Unbekannt, fachgerecht ausgeführt, Reparaturrechnung vorhanden |

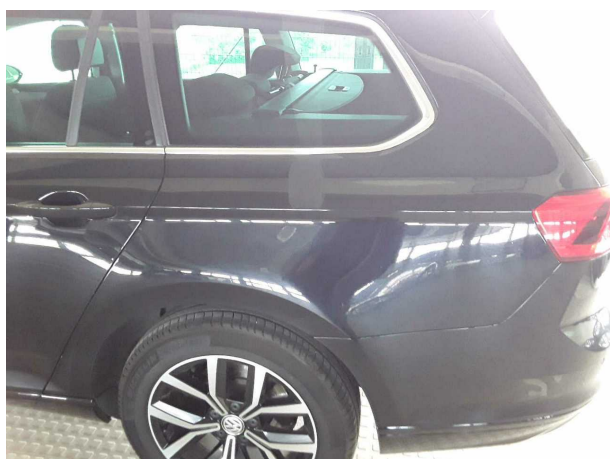
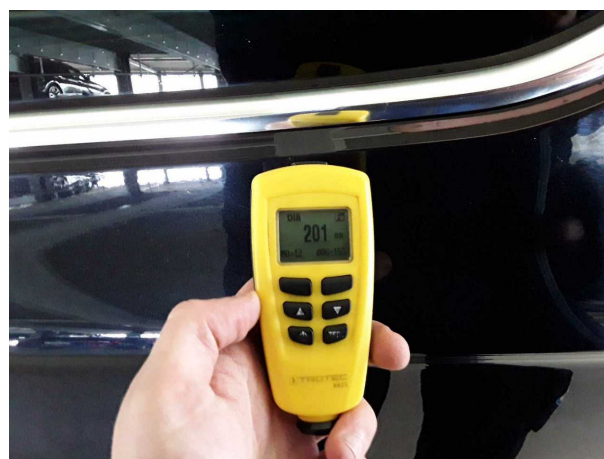
| Nr. | Ort |
|---|---|
| 2 | Seitenwand links, fachgerecht ausgeführt, Reparaturrechnung nicht vorhanden |

| Nr. | Ort | Messung |
|---|---|---|
| 10 | Seitenwand links | 201 µm |

**Nachlackierung 2: Seitenwand links**
