27.5.2025

**TÜVNORD****Zustandsbericht****TÜV NORD Autoservice GmbH - Wurster Straße 92 - 27580 Bremerhaven**

Datenquelle: **VIN-Abfrage**  
 Hersteller: **Toyota**  
 Typ: **Yaris**  
 Fahrgestellnummer: **VNKKH96320A029637**  
 Erstzulassung: **27.03.2009**  
 Getriebe / Gänge: **Schaltgetriebe, 6 Gänge**  
 Schadstoffklasse: **EU4**  
 Vorverwendung: **Privat**

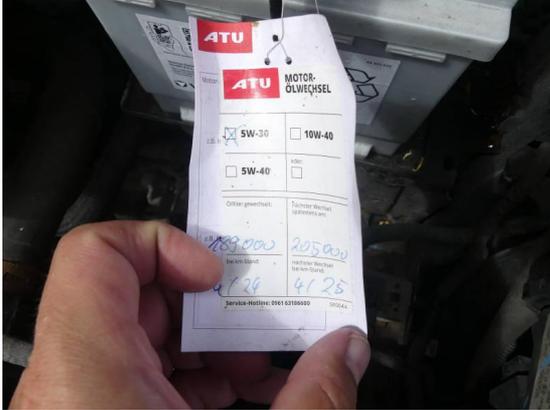
Bild 1: Wartung-Pflege / Wartung fällig

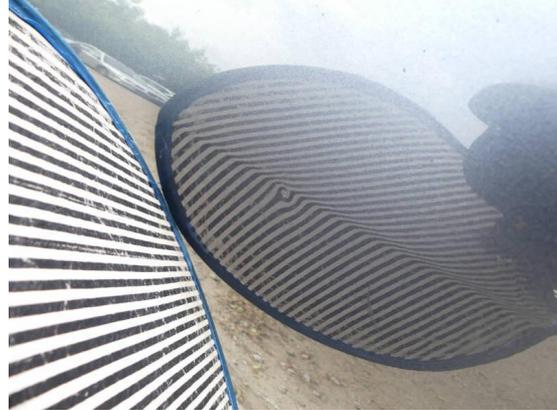
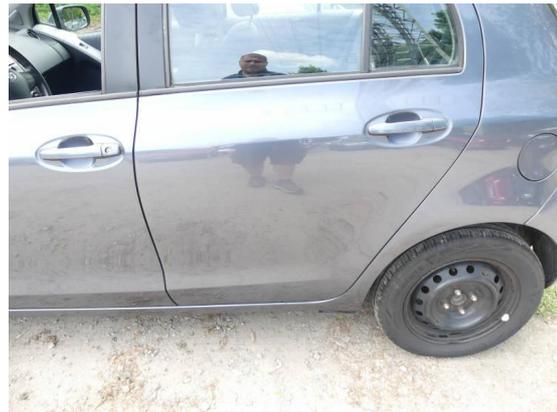
Bild 2: Karosserie / Tür hinten links leicht deformiert und zerkratzt

Bild 3: Karosserie / Tür hinten links leicht deformiert und zerkratzt

Bild 4: Karosserie / Tür hinten links leicht deformiert und zerkratzt

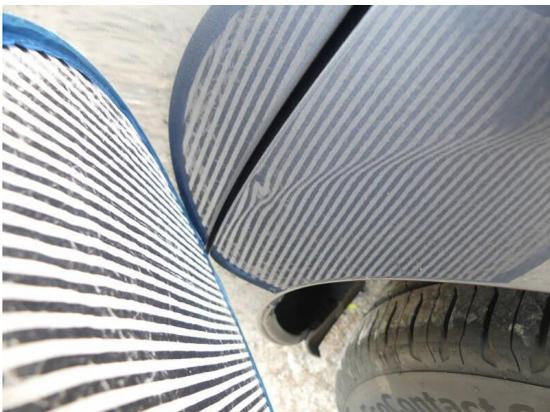
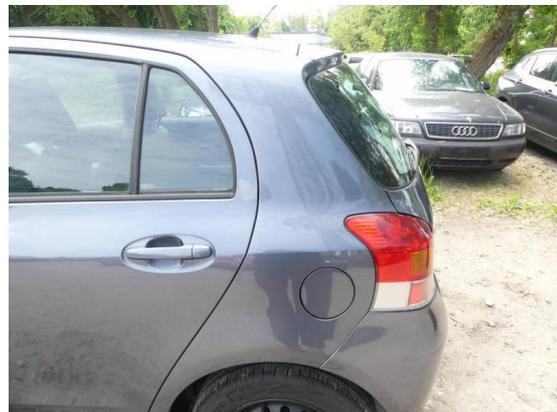
Bild 5: Karosserie / Seitenteil links leicht deformiert

Bild 6: Karosserie / Seitenteil links leicht deformiert

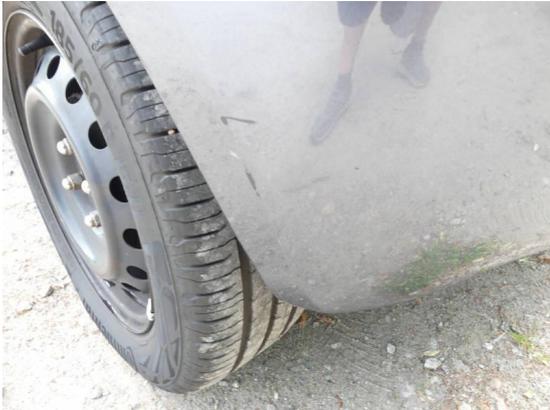
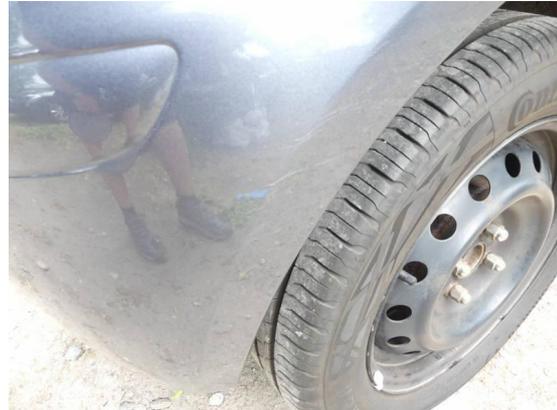
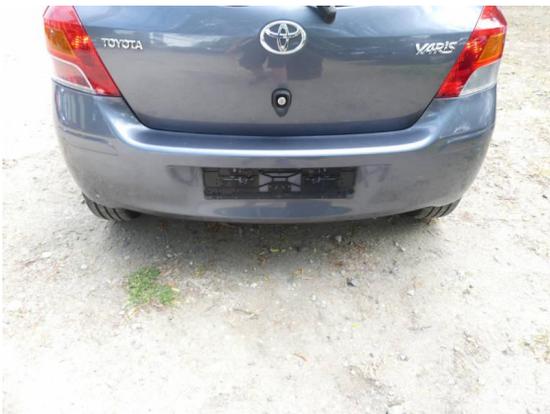
Bild 7: Karosserie / Stoßfänger hinten zerkratzt und Passform ungenau

Bild 8: Karosserie / Stoßfänger hinten zerkratzt und Passform ungenau

Bild 9: Karosserie / Stoßfänger hinten zerkratzt und Passform ungenau

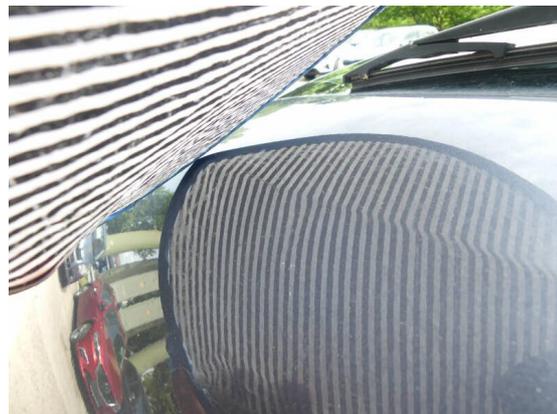
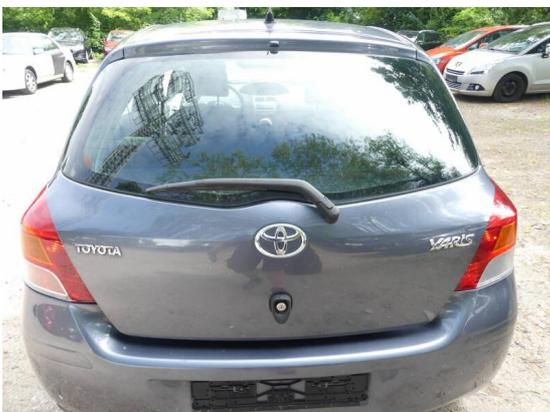
Bild 10: Karosserie / Heckklappe Delle und Kratzer

Bild 11: Karosserie / Heckklappe Delle und Kratzer

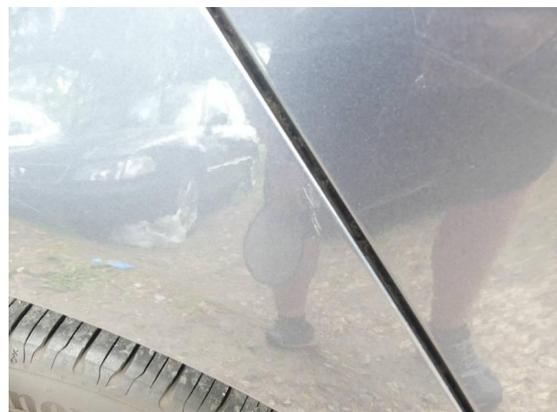
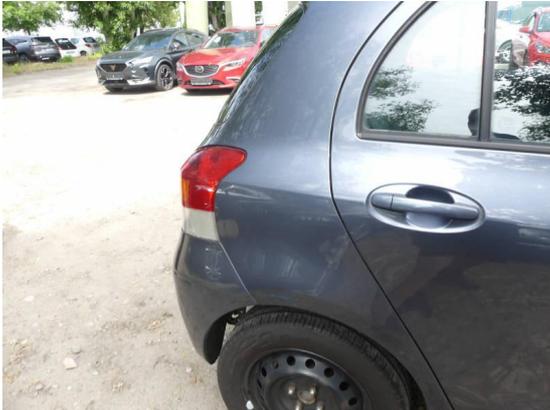
Bild 12: Karosserie / Seitenteil rechts Kratzer

Bild 13: Karosserie / Seitenteil rechts Kratzer

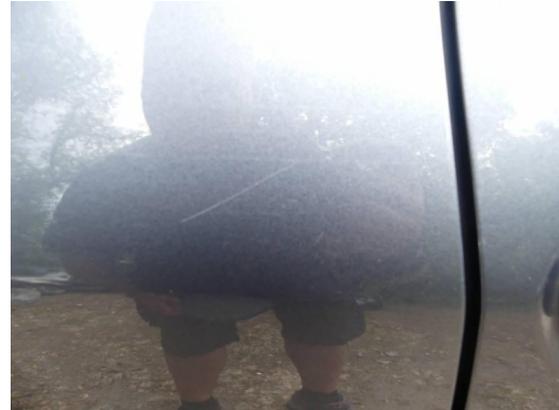
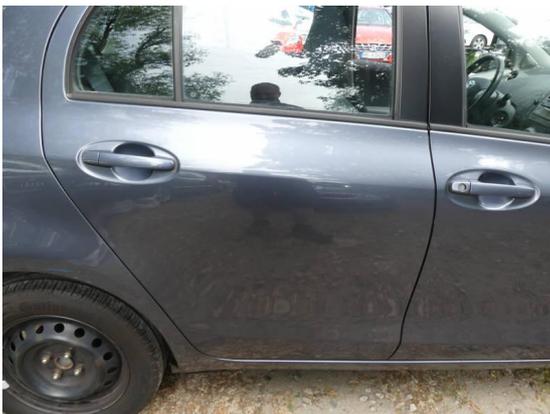
Bild 14: Karosserie / Tür hinten rechts Kratzer

Bild 15: Karosserie / Tür hinten rechts Kratzer

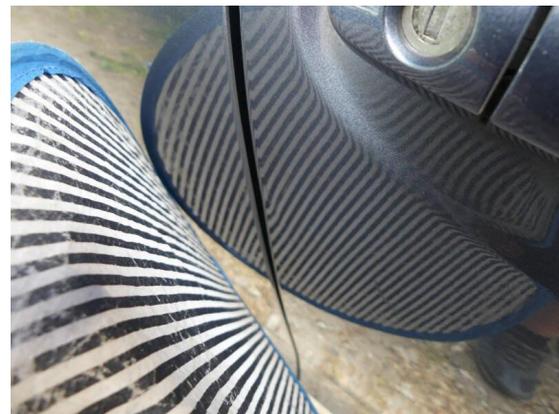
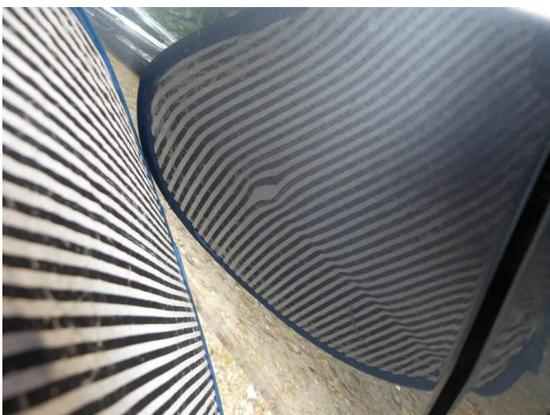
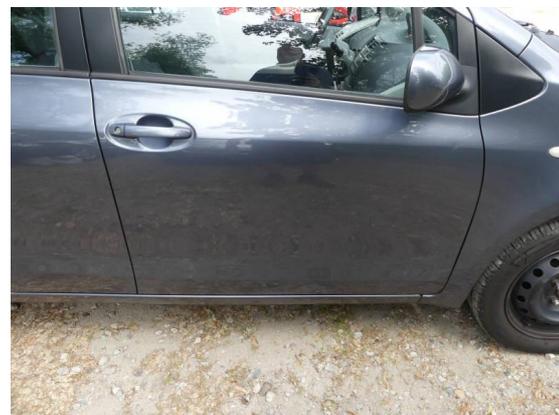
Bild 16: Karosserie / Tür vorne rechts leicht deformiert

Bild 17: Karosserie / Tür vorne rechts leicht deformiert

Bild 18: Karosserie / Tür vorne rechts leicht deformiert

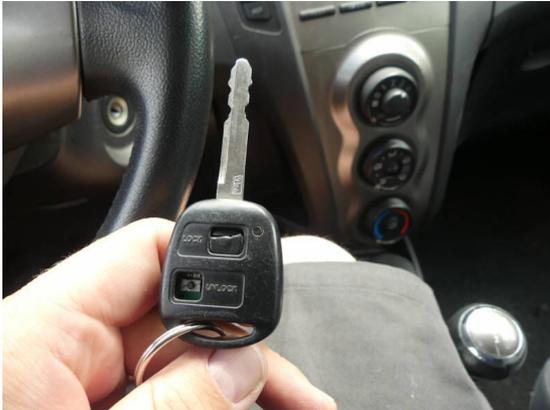
Bild 19: Technik / Schlüsselfernbedienung Gehäuse gebrochen

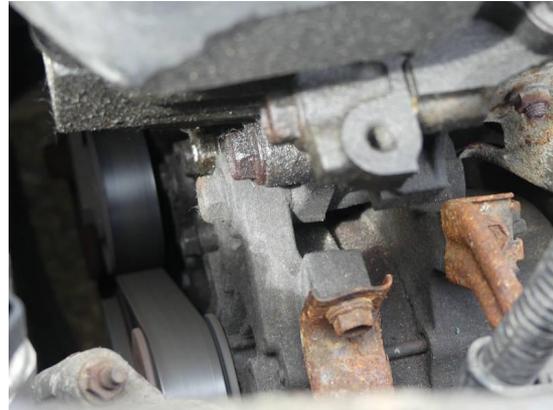
Bild 20: Technik / Motor verölt

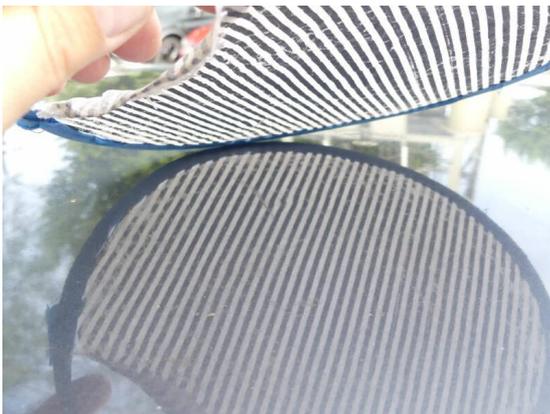
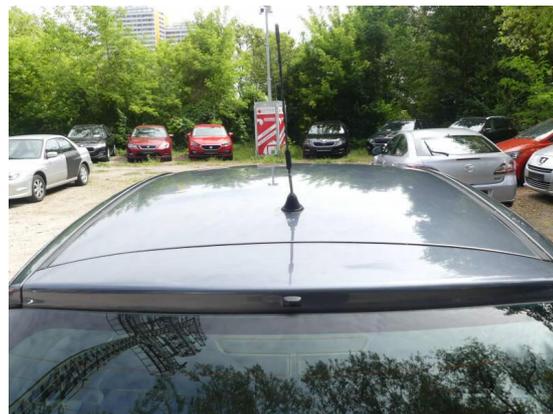
Bild 21: Karosserie / Dach Dellen ( Hagelschaden ) und Kratzer

Bild 22: Karosserie / Dach Dellen ( Hagelschaden ) und Kratzer

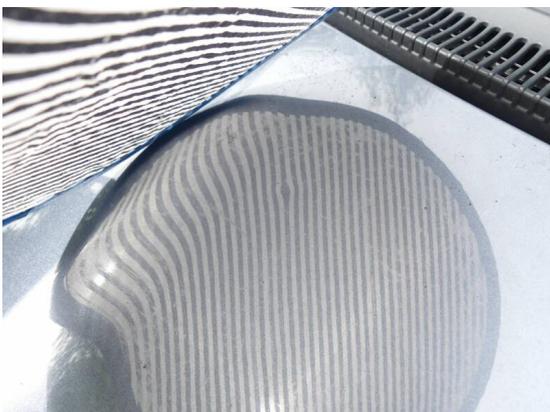
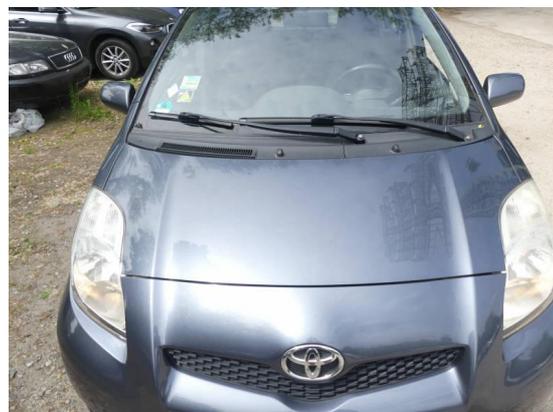
Bild 23: Karosserie / Motorhaube Dellen ( Hagelschaden )

Bild 24: Karosserie / Motorhaube Dellen ( Hagelschaden )

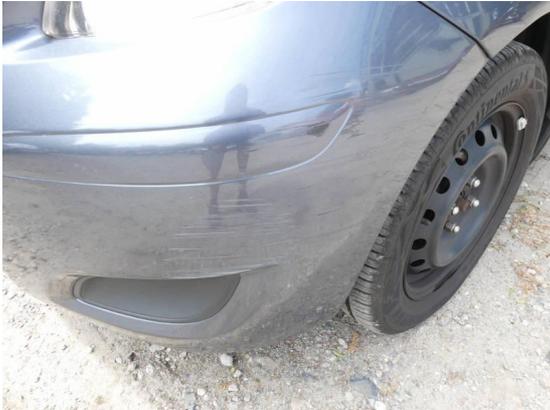
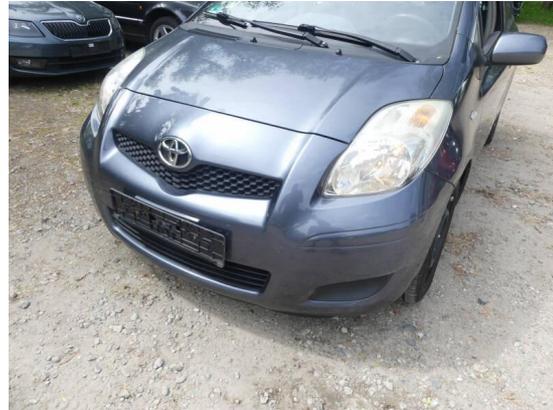
Bild 25: Karosserie / Stoßfänger vorn zerkratzt

Bild 26: Karosserie / Stoßfänger vorn zerkratzt

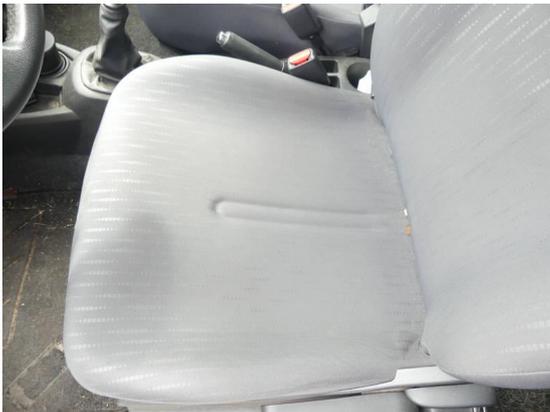
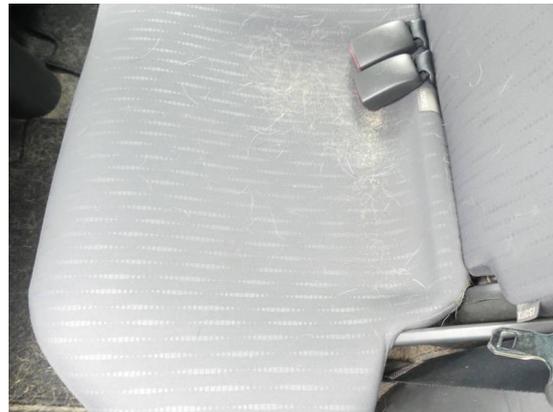
Bild 27: Innenraum / Sitzpolster fleckig

Bild 28: Innenraum / Sitzpolster fleckig

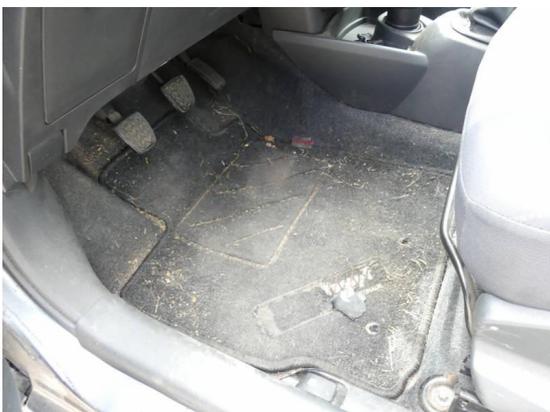
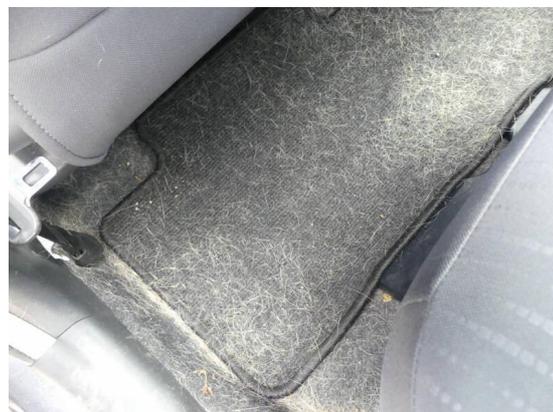
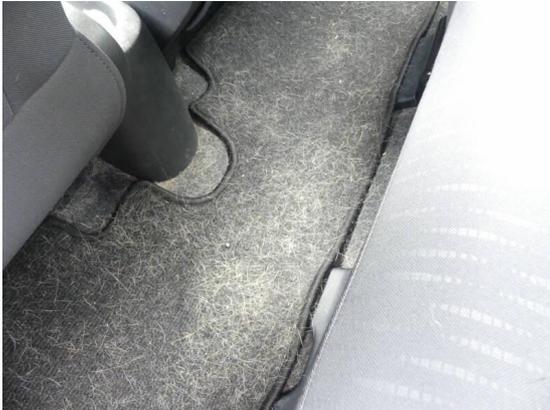
Bild 29: Innenraum / Innenraum verschmutzt, voller Hundehaare und riecht nach Hund

Bild 30: Innenraum / Innenraum verschmutzt, voller Hundehaare und riecht nach Hund

Bild 31: Innenraum / Innenraum verschmutzt, voller Hundehaare und riecht nach Hund

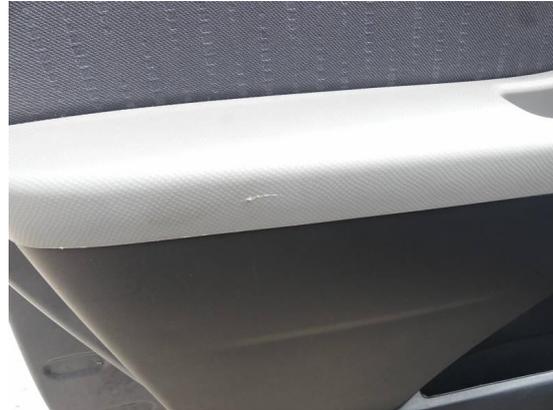
Bild 32: Innenraum / Türverkleidung vorne links Kratzer

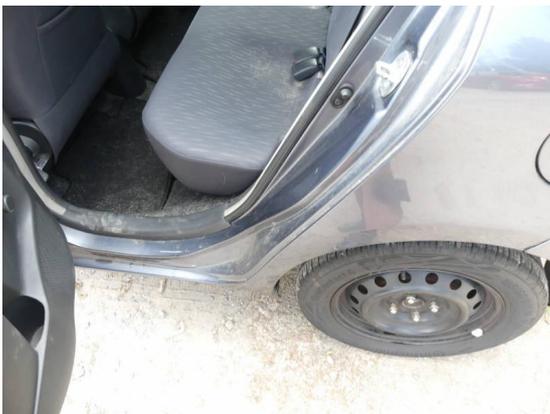
Bild 33: Karosserie / Einstieg hinten links Kratzer
