## Zustandsbericht

Berichtsnummer : 0000000843274-DE961 Amtl. Kennzeichen :

#### Opel Adam (2012->) Jam

Fahrzeug-Ident.-Nr.:	<b>W0V0MAP08J6047703</b>	Laufleistung abgelesen:	<b>28482 km</b>
Erstzulassung / Baujahr:	<b>29.05.2018 / 2018</b>	Besichtigungsdatum/-ort:	<b>20.05.2025 Zörbig</b>
Nächste HU / AU:	<b>05.2025 / 05.2025</b>	Verbleibende KM bis Service:	<b>0</b>
Verbleibende Tage bis Service:	<b>0</b>

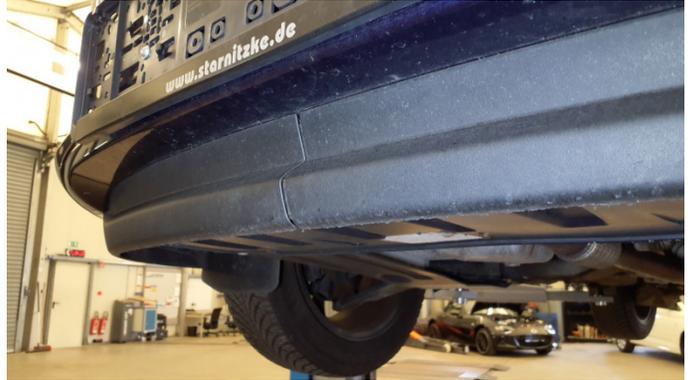
2. Frontspoiler  
Kratzer -

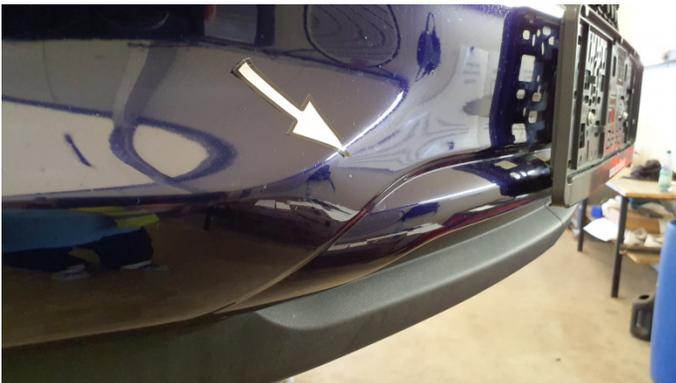
3. Stoßfänger Vorne  
Steinschlag -

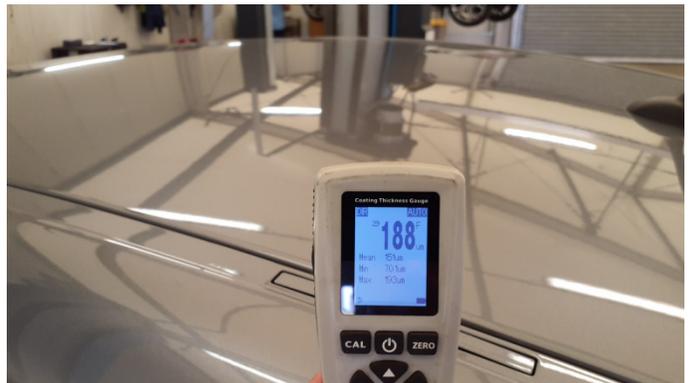
4. Dach  
Nachlackiert -

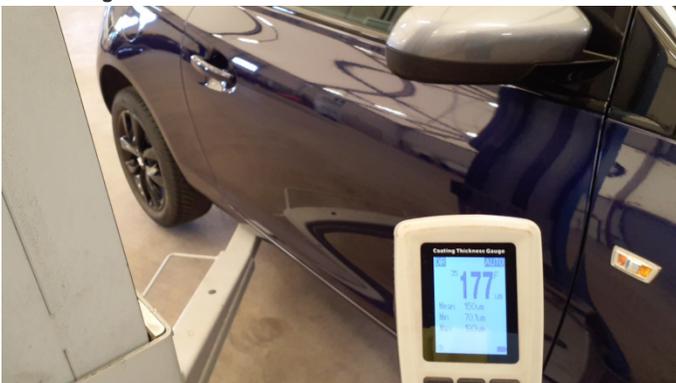
5. Tür Vorne - Rechts  
Nachlackiert -

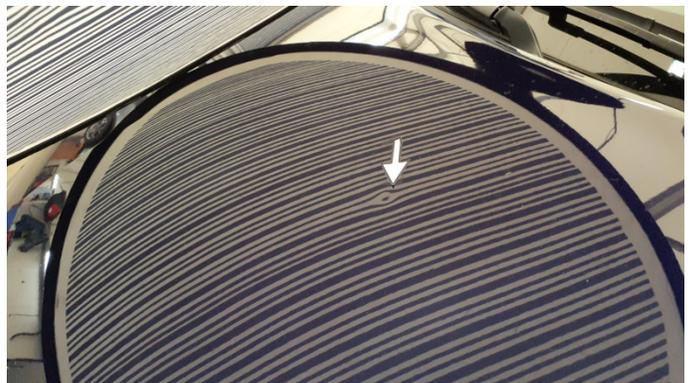
6. Motorhaube  
1 Delle -

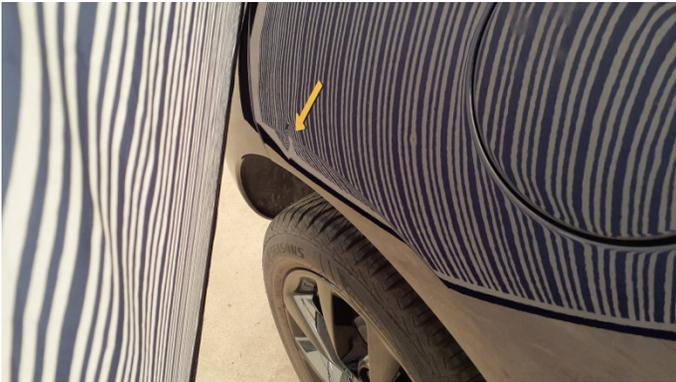
7. Seitenwand - Hinten - Rechts  
**3 Dellen -**

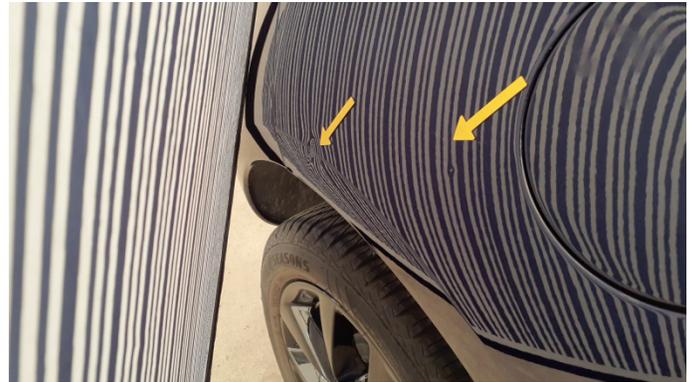
7. Seitenwand - Hinten - Rechts  
**3 Dellen -**

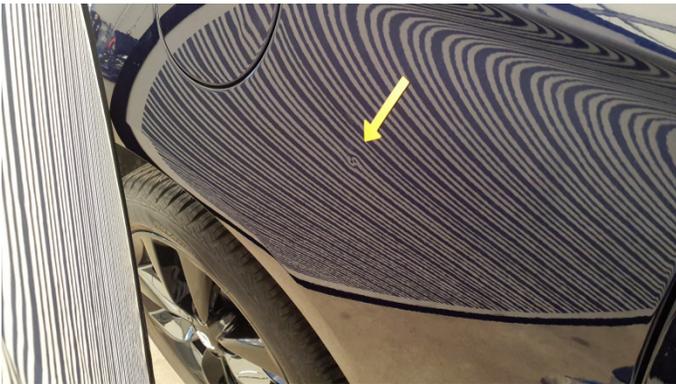
7. Seitenwand - Hinten - Rechts  
**3 Dellen -**

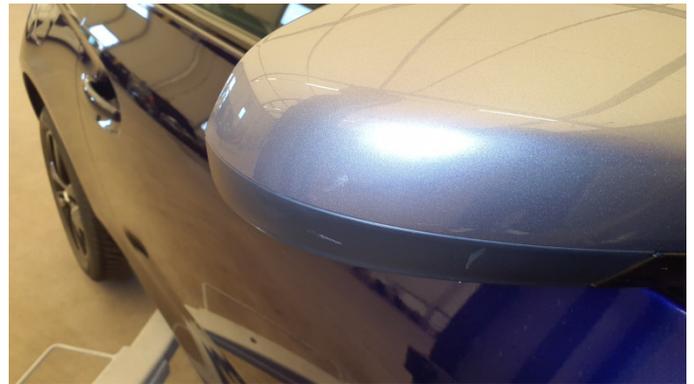
8. Außenspiegel Gehäuse - Rechts  
**Kratzer -**

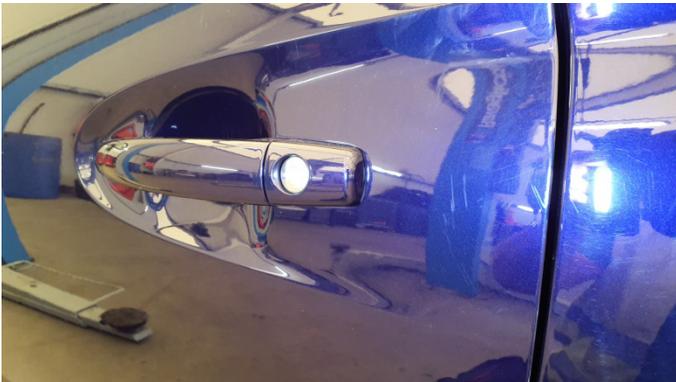
9. Tür Vorne - Links  
**Kratzer -**

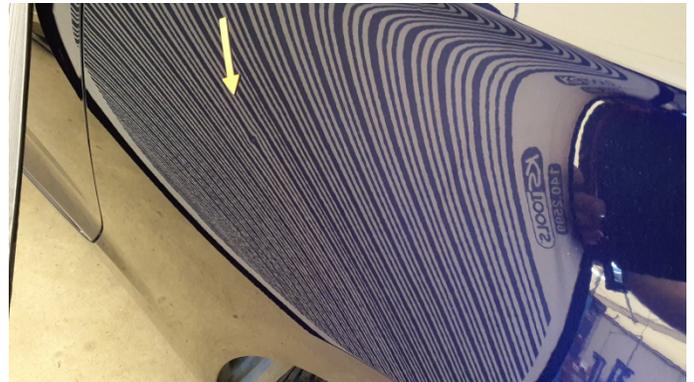
10. Seitenwand - Hinten - Links  
**1 Delle -**

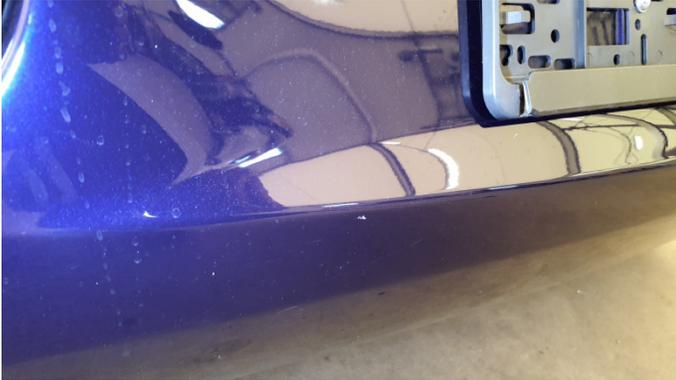
11. Stoßfänger Hinten  
Kratzer -

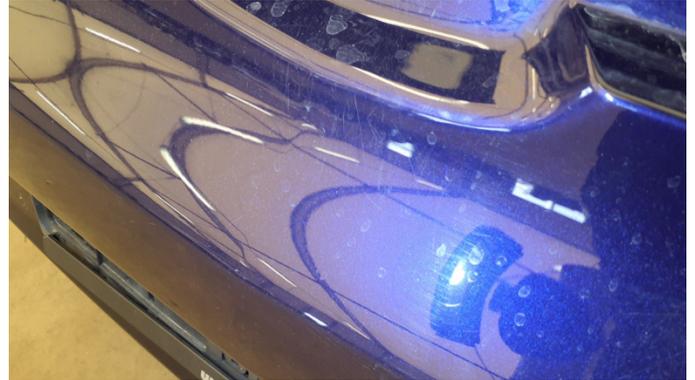
11. Stoßfänger Hinten  
Kratzer -

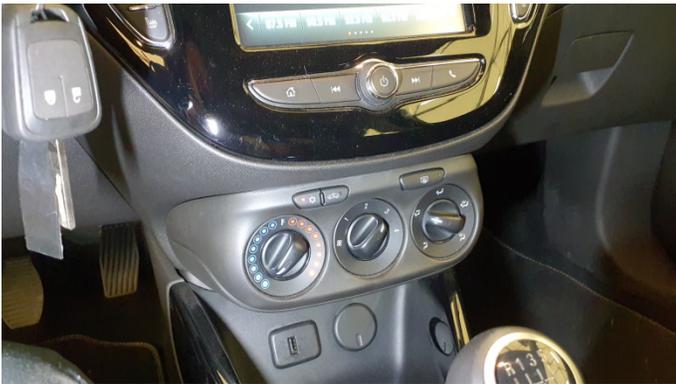
12. Klimaanlage  
Ohne Funktion -

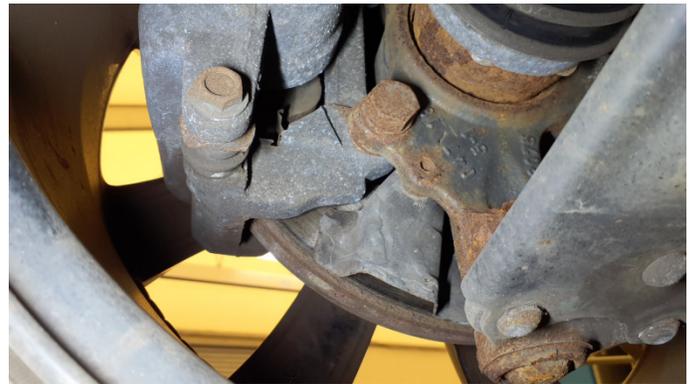
13. Bremsscheiben und Bremsbeläge Vorne  
Verschlissen -

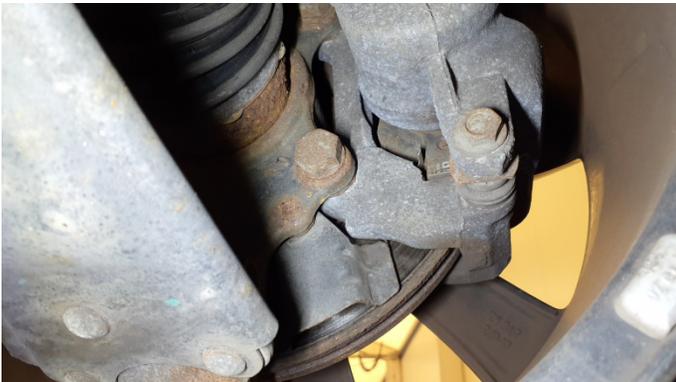
13. Bremsscheiben und Bremsbeläge Vorne  
Verschlissen -

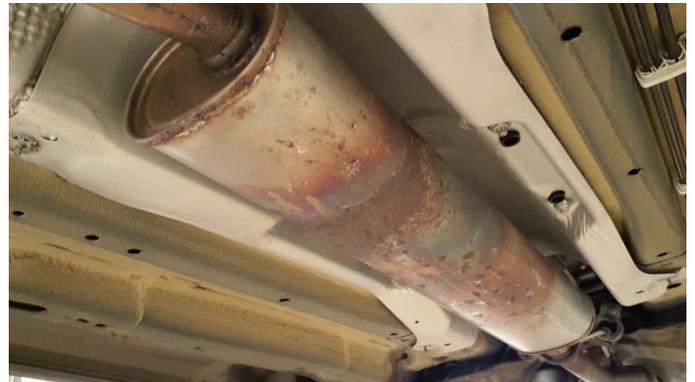
14. Mittelschalldämpfer  
Korrodiert -

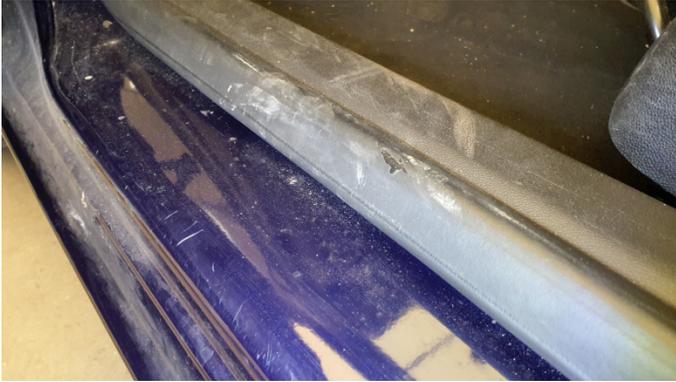
15. Tüрдichtung Vorne - Links  
**Beschädigt -**

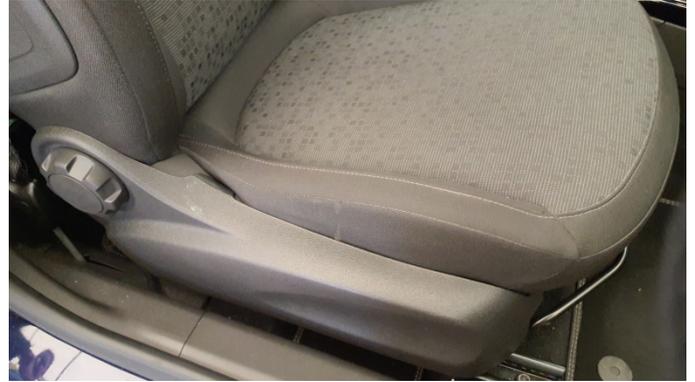
16. Sitz - Vorne - Rechts: Kissen  
**Verschmutzt -**

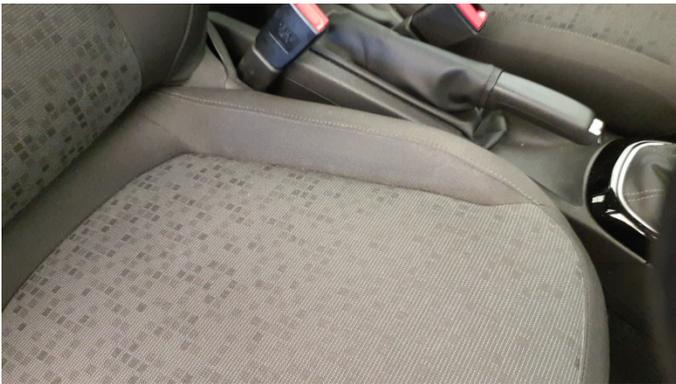
16. Sitz - Vorne - Rechts: Kissen  
**Verschmutzt -**

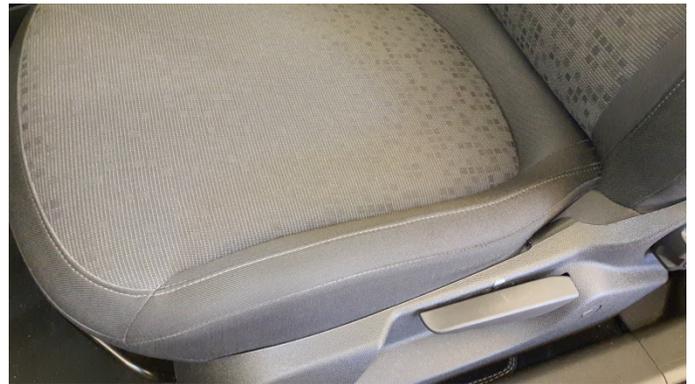
17. Sitz - Vorne - Links: Kissen  
**Verschlossen -**

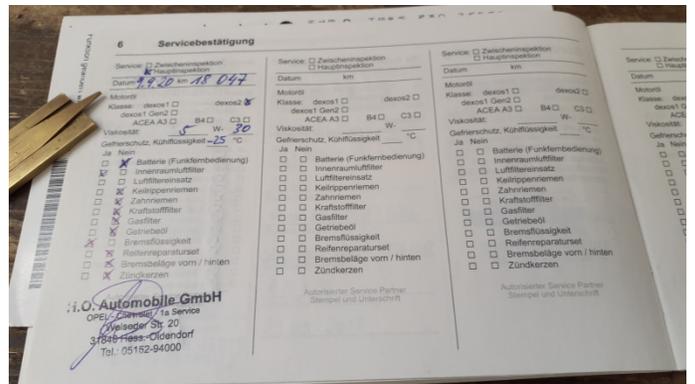
19. Wartung  
**Fällig -**

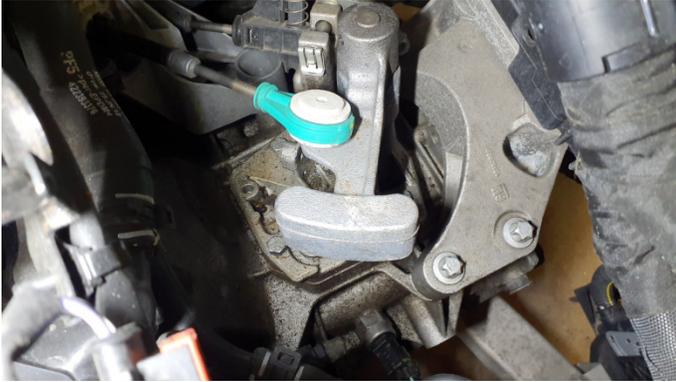
20. Getriebe  
**Undicht -**

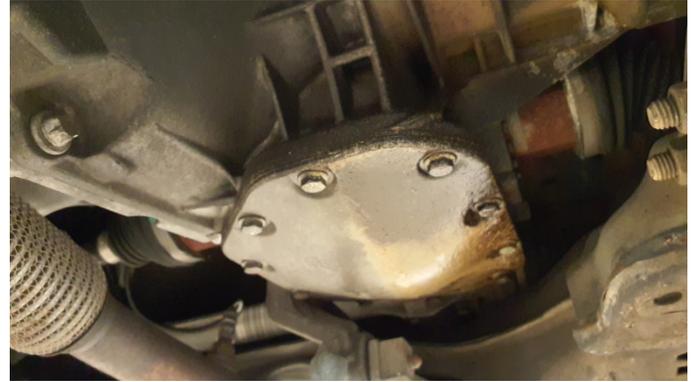
20. Getriebe  
**Undicht -**

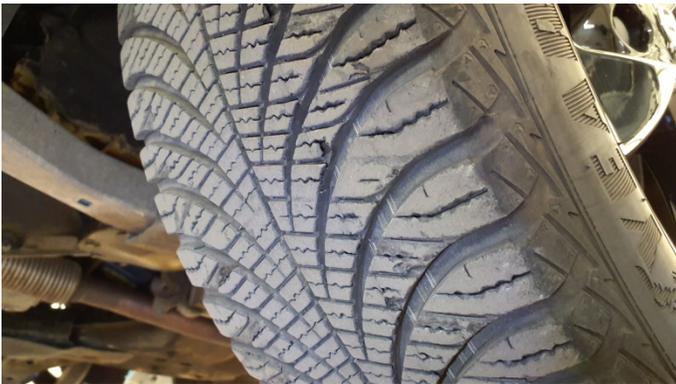
21. Reifen Vorne - Links  
**Verschlissen -**

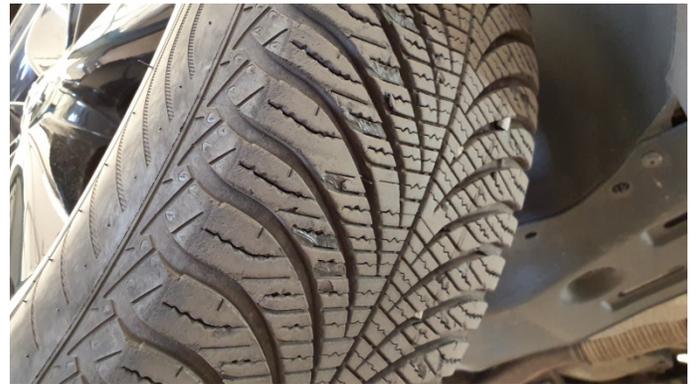
22. Reifen Vorne - Rechts  
**Verschlissen -**

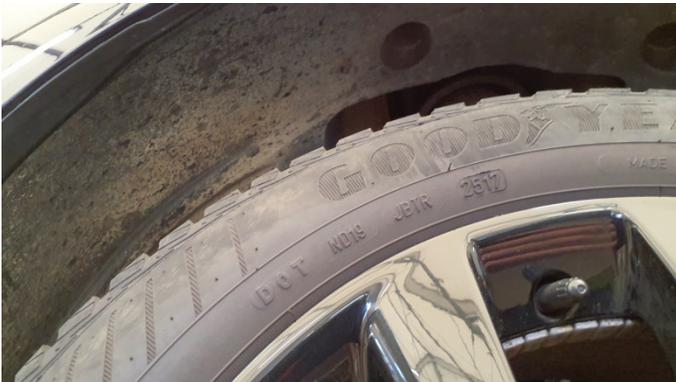
22. Reifen Vorne - Rechts  
**Verschlissen -**

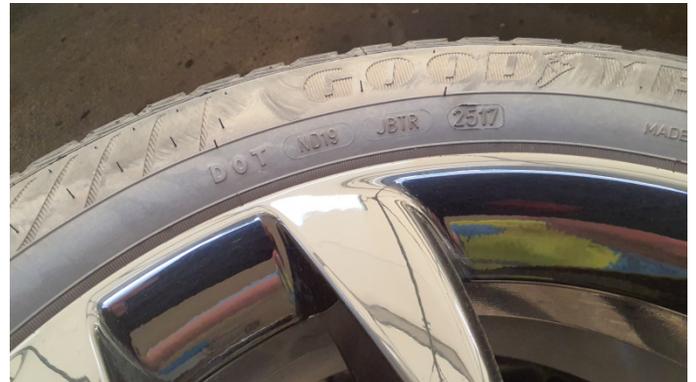
23. Reifen Hinten - Rechts  
**Verschlissen -**

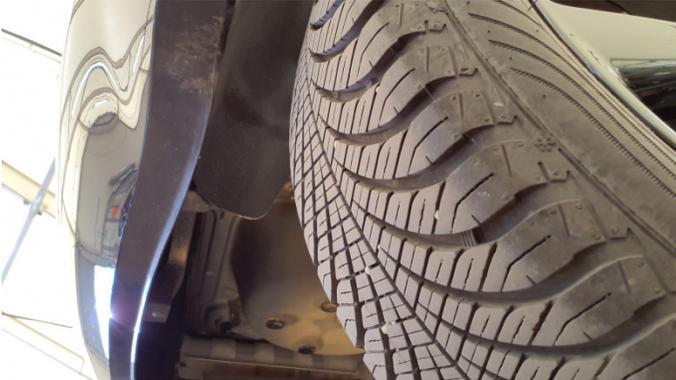
23. Reifen Hinten - Rechts  
**Verschlissen -**

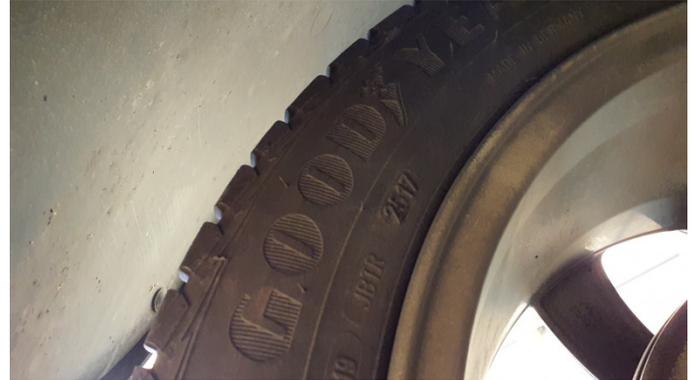
24. Reifen Hinten - Links  
**Verschlissen -**

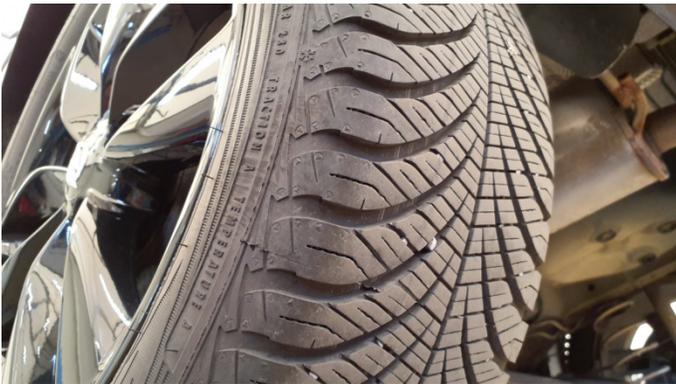
24. Reifen Hinten - Links  
**Verschlissen -**

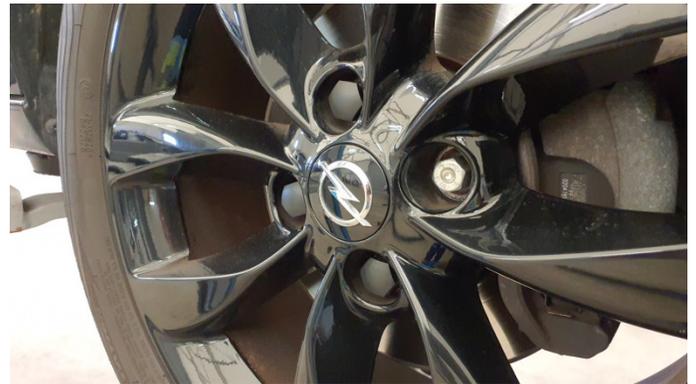
25. Zierkappe Alufelge vorne rechts  
**Fehlt -**

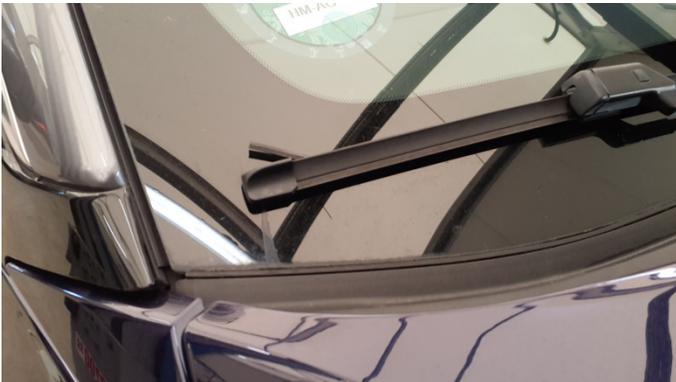
26. Scheibenwischer - Vorne  
**Beschädigt -**

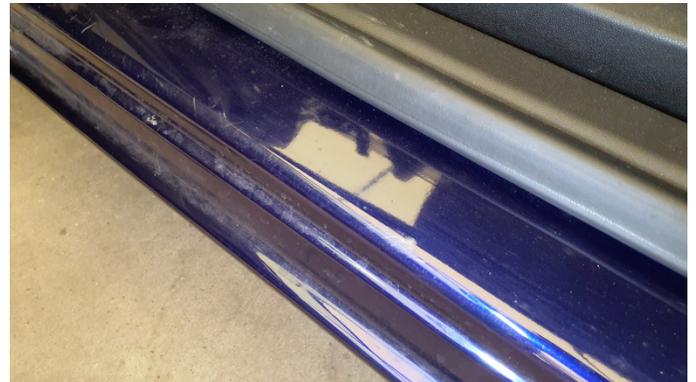
27. Einstieg vorne links  
**Kratzer -**

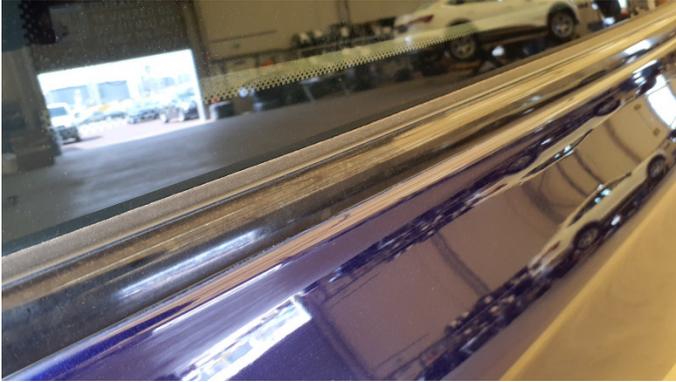
28. Leiste Fensterrahmen hinten links  
**Verätzung -**

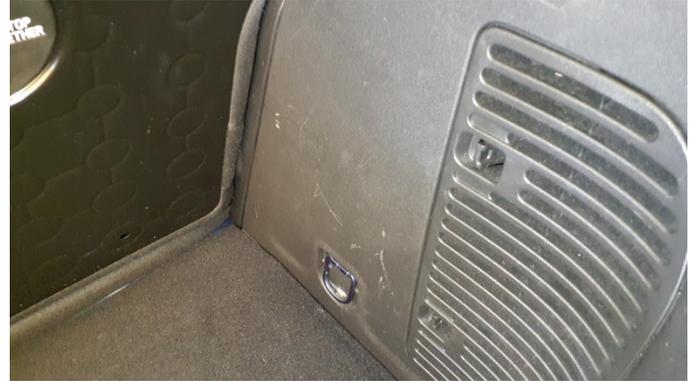
29. Verkleidung Kofferraum rechts  
**Kratzer -**

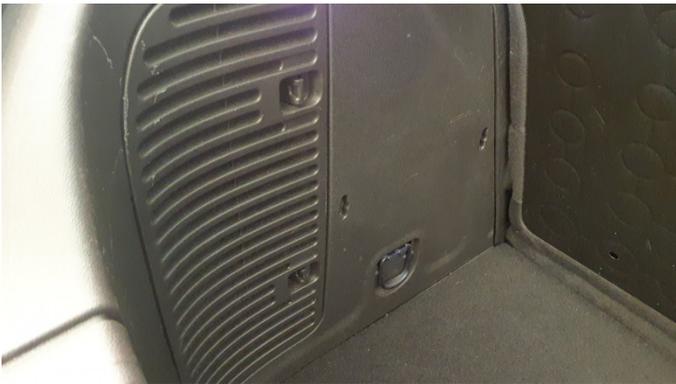
30. Verkleidung Kofferraum links  
**Kratzer -**

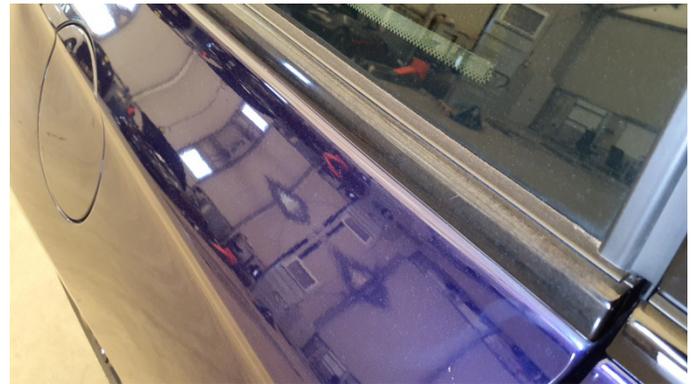
31. Leiste Fensterrahmen hinten rechts  
**Verätzung -**
