Zustandsbericht

Berichtsnummer : 000000844601-DE961 Amtl. Kennzeichen :

Volkswagen Touran (1T3)(08.2010->2015) Style

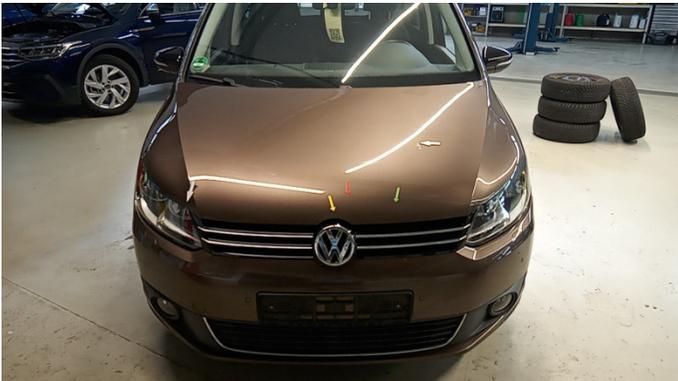
1. Motorhaube
Steinschlag -

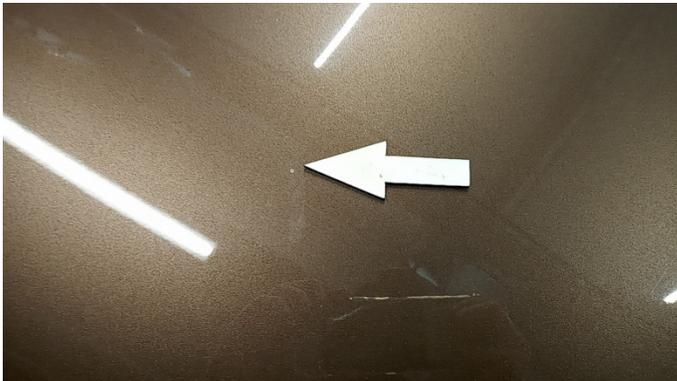
1. Motorhaube
Steinschlag -

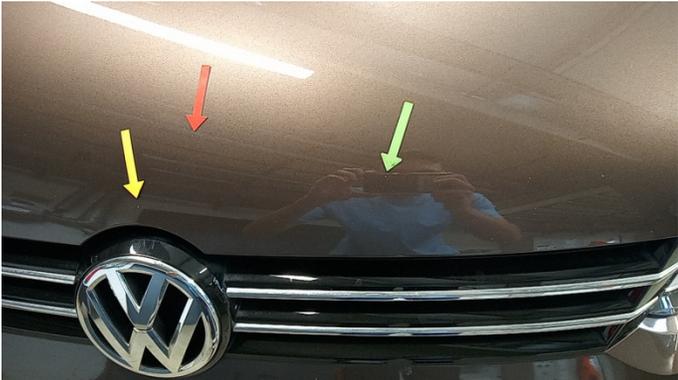
1. Motorhaube
Steinschlag -

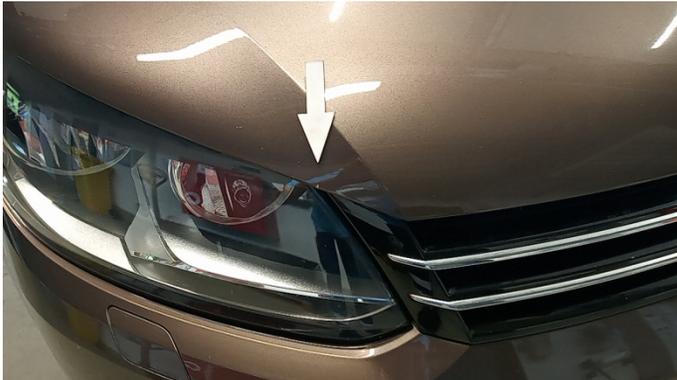
1. Motorhaube
Steinschlag -

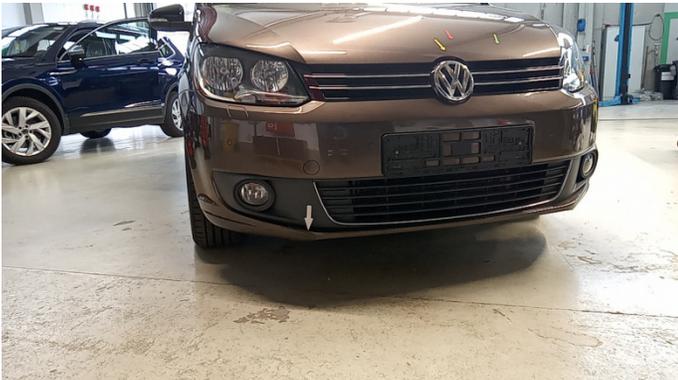
2. Stoßfänger Vorne
Kratzer -

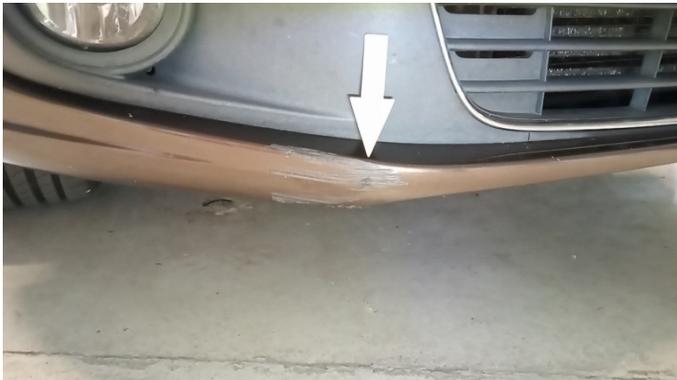
2. Stoßfänger Vorne
Kratzer -

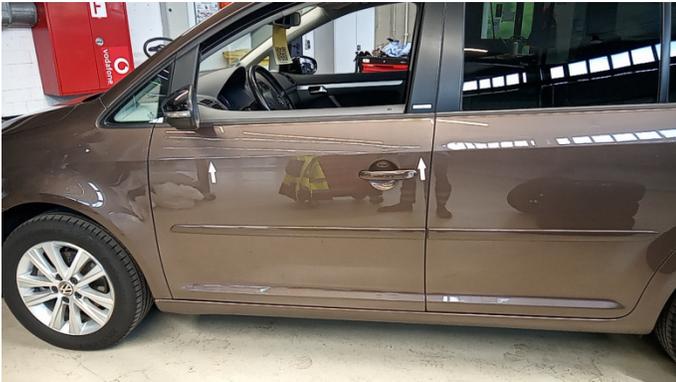
3. Tür Vorne - Links
2 Dellen -

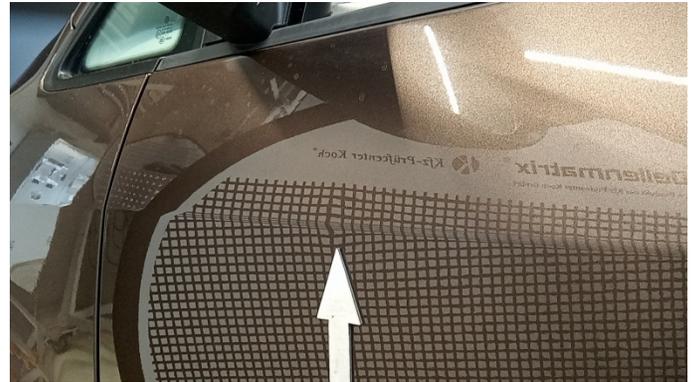
3. Tür Vorne - Links
2 Dellen -

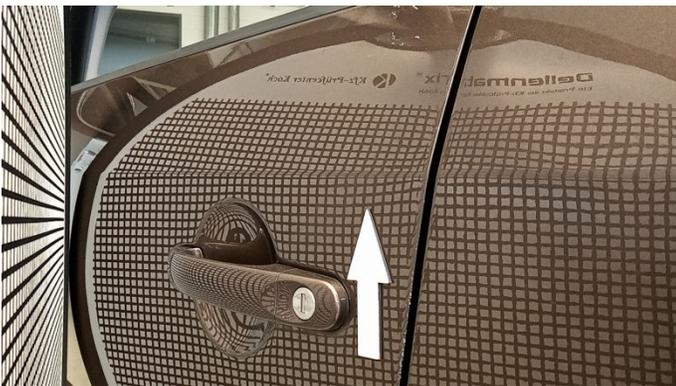
3. Tür Vorne - Links
2 Dellen -

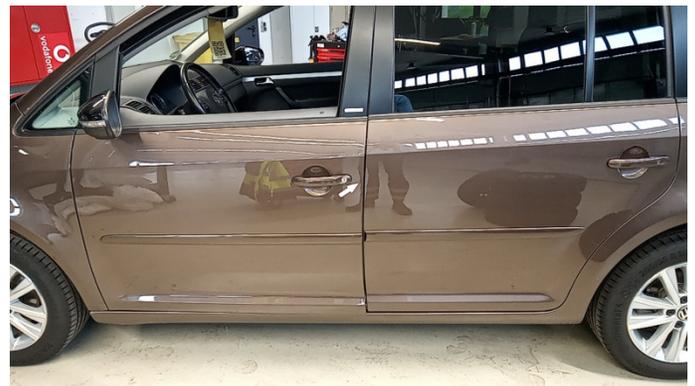
4. Tür Vorne - Links
Kratzer -

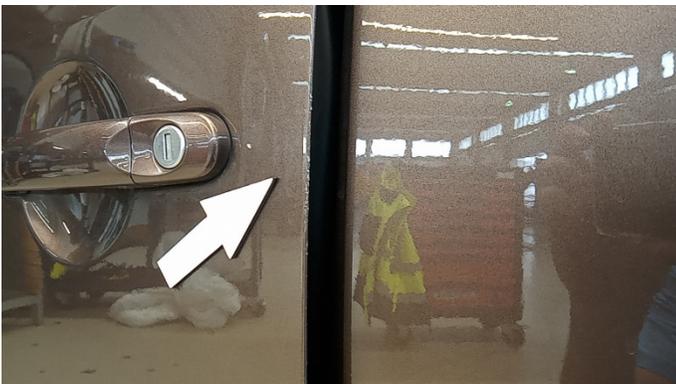
4. Tür Vorne - Links
Kratzer -

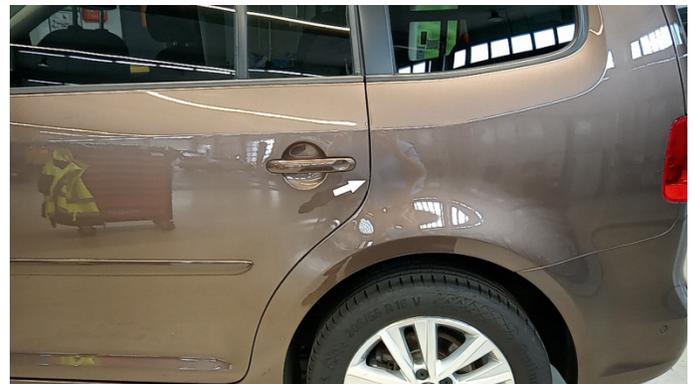
5. Tür Hinten - Links
Kratzer -

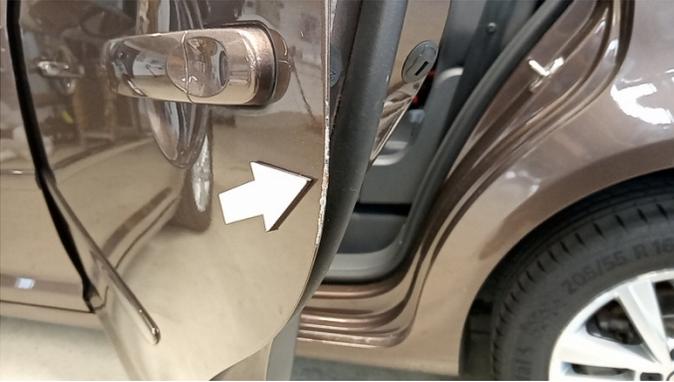
5. Tür Hinten - Links
Kratzer -

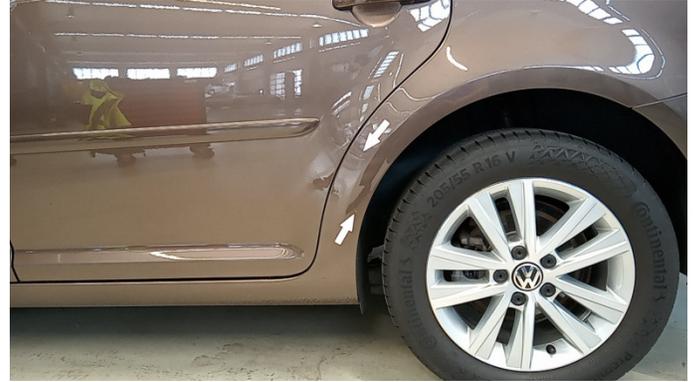
6. Seitenwand - Hinten - Links
Kratzer -

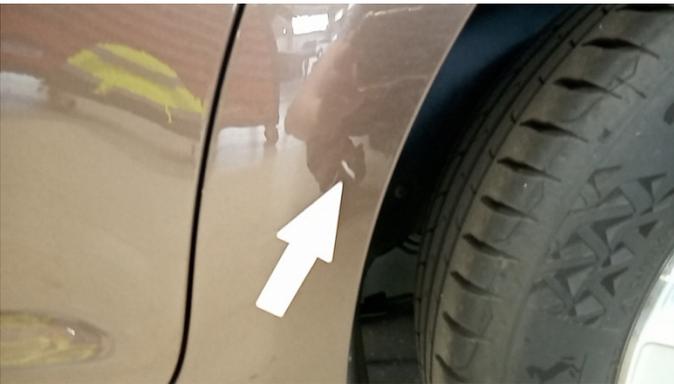
6. Seitenwand - Hinten - Links
Kratzer -

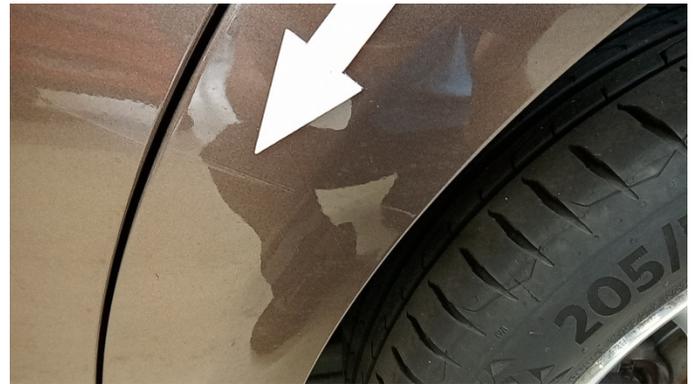
6. Seitenwand - Hinten - Links
Kratzer -

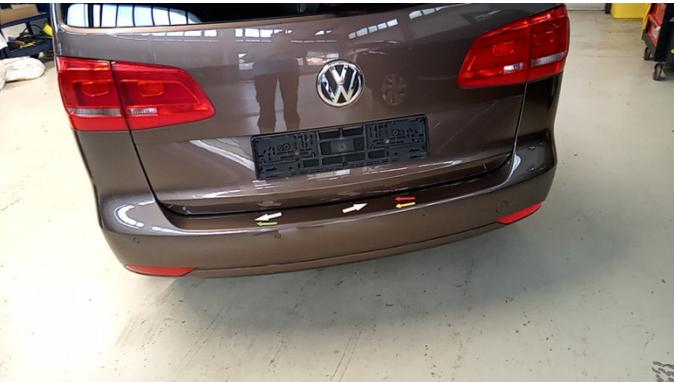
7. Stoßfänger Hinten
Kratzer -

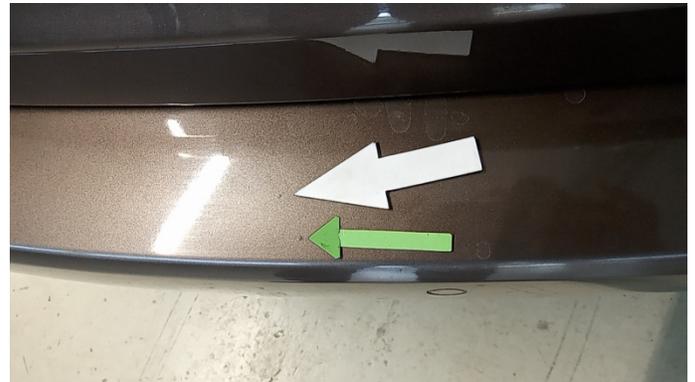
7. Stoßfänger Hinten
Kratzer -

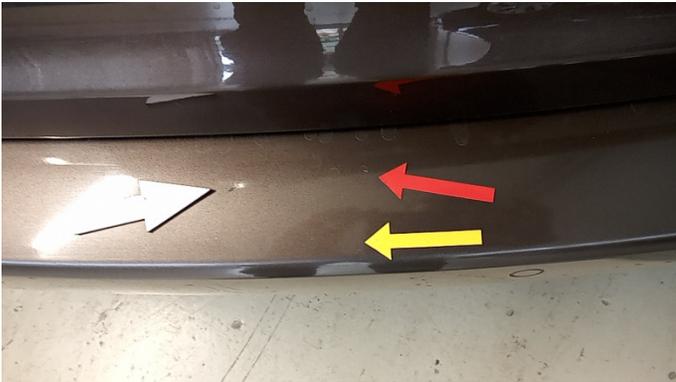
7. Stoßfänger Hinten
Kratzer -

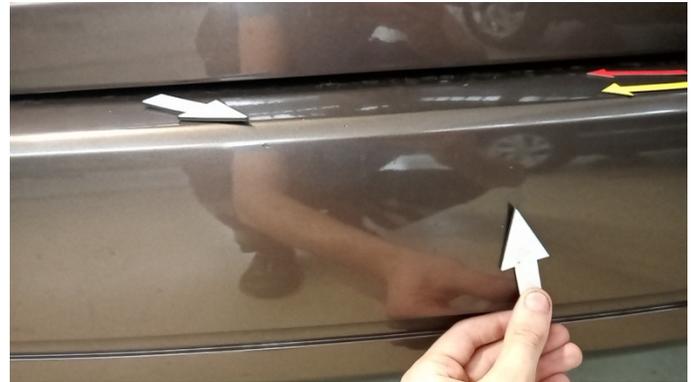
7. Stoßfänger Hinten
Kratzer -

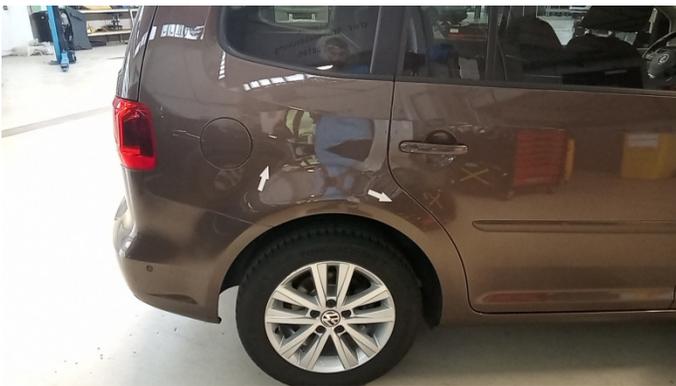
8. Seitenwand - Hinten - Rechts
2 Dellen -

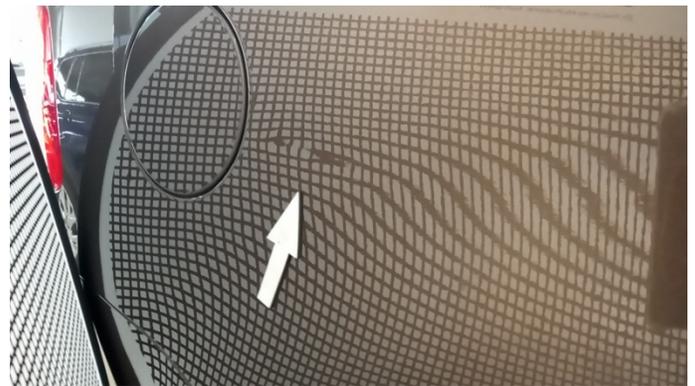
8. Seitenwand - Hinten - Rechts
2 Dellen -

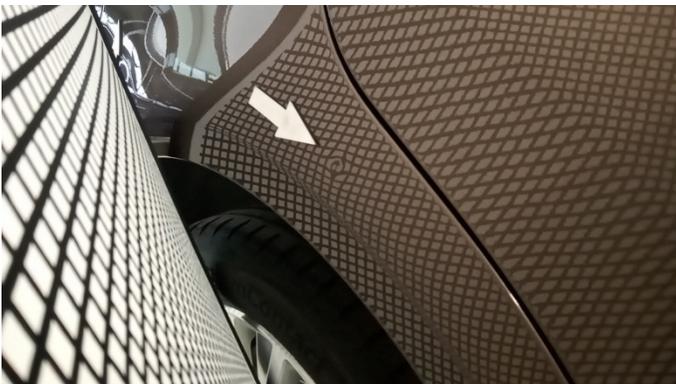
8. Seitenwand - Hinten - Rechts
2 Dellen -

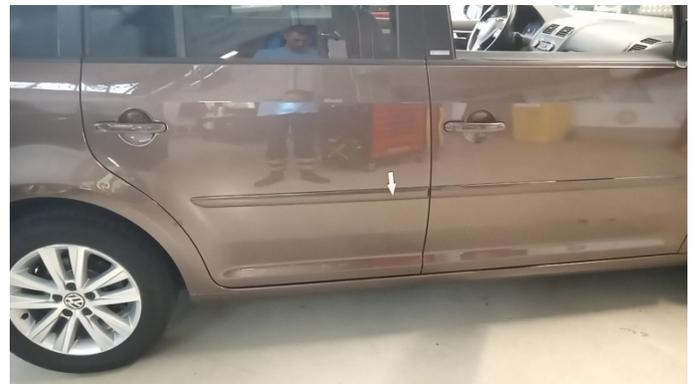
9. Tür Hinten - Rechts
Kratzer -

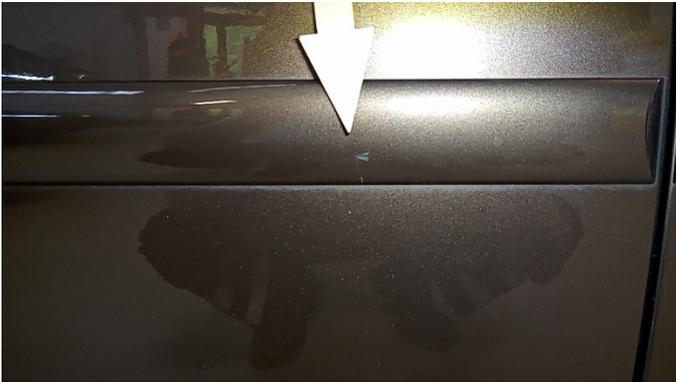
9. Tür Hinten - Rechts
Kratzer -

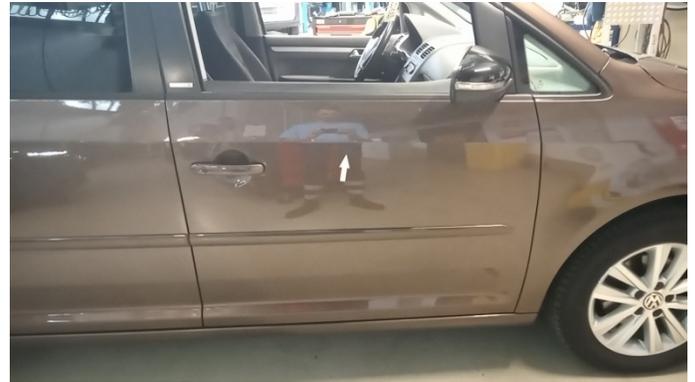
10. Tür Vorne - Rechts
Kratzer -

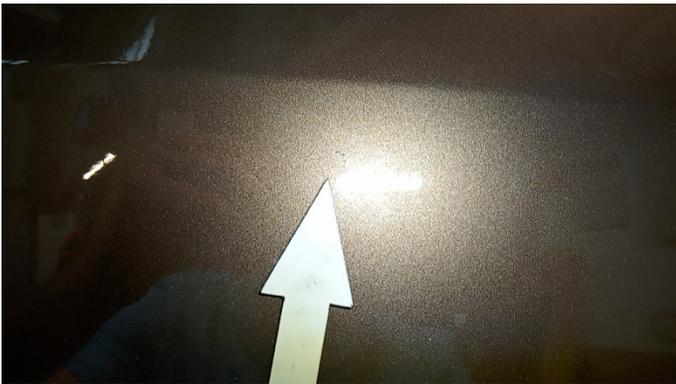
10. Tür Vorne - Rechts
Kratzer -

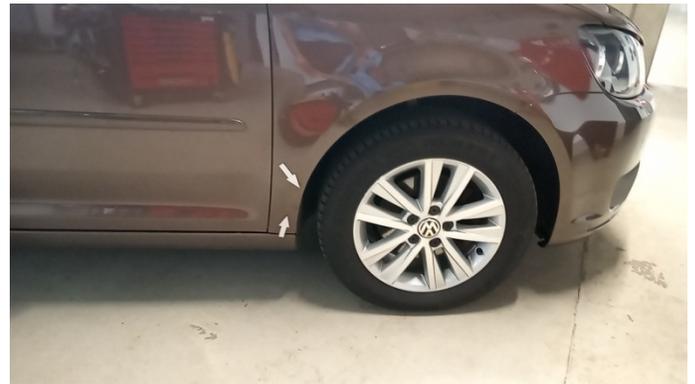
11. Kotflügel Vorne - Rechts
Korrodiert -

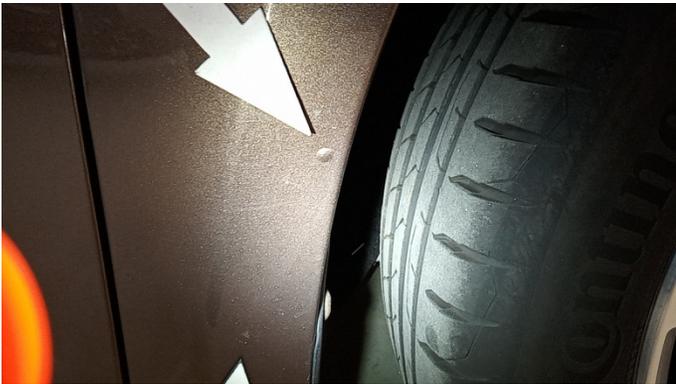
11. Kotflügel Vorne - Rechts
Korrodiert -

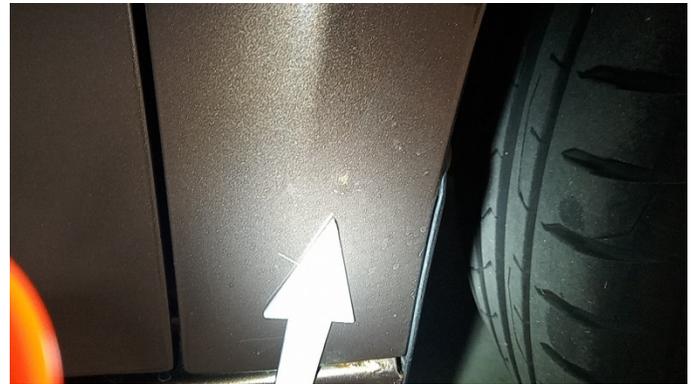
11. Kotflügel Vorne - Rechts
Korrodiert -

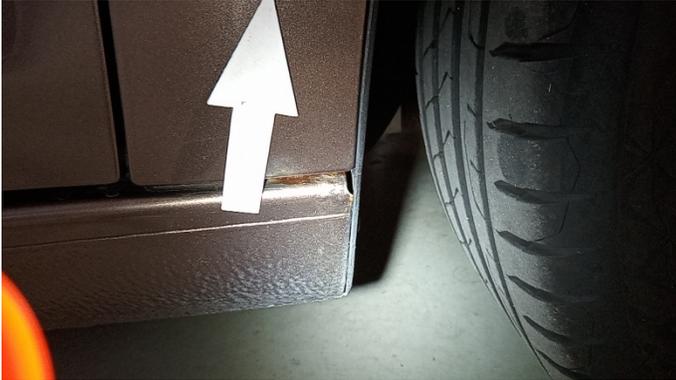
11. Kotflügel Vorne - Rechts
Korrodiert -

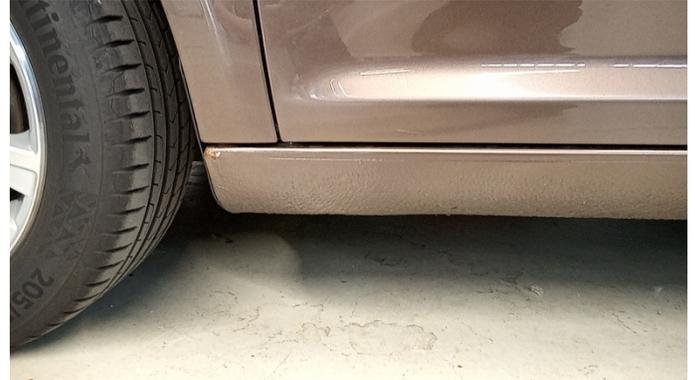
12. Schweller - Links
Beschädigt -

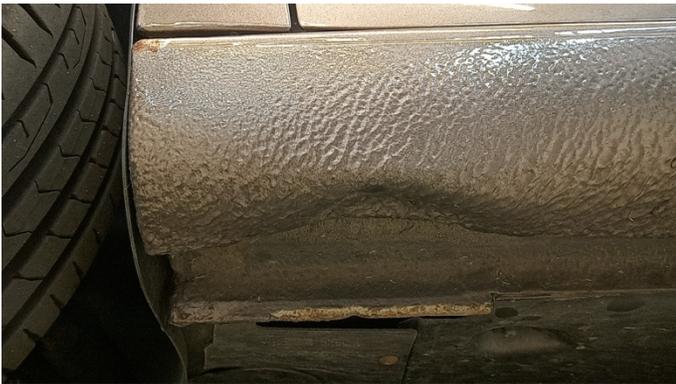
12. Schweller - Links
Beschädigt -

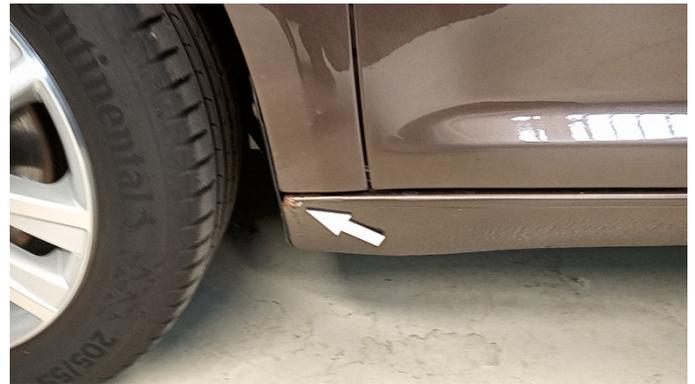
13. Schweller - Links
Rost -

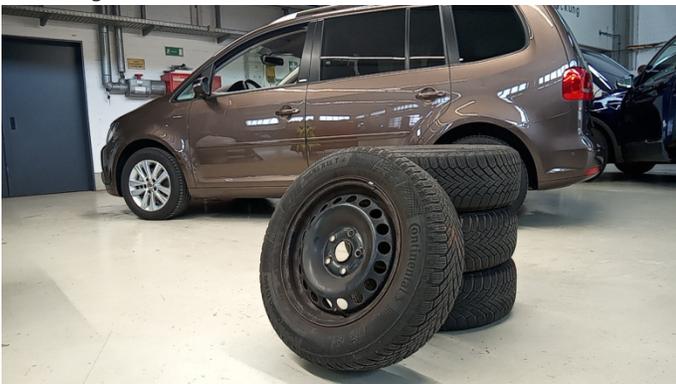
14. 2. Radsatz
In Ordnung -
