## Zustandsbericht

Soester Straße 49  
59597 Erwitte  
Deutschland

SLL Automotive Group GmbH / 2trade  
Blütenstraße 15  
80799 München  
30.05.2025

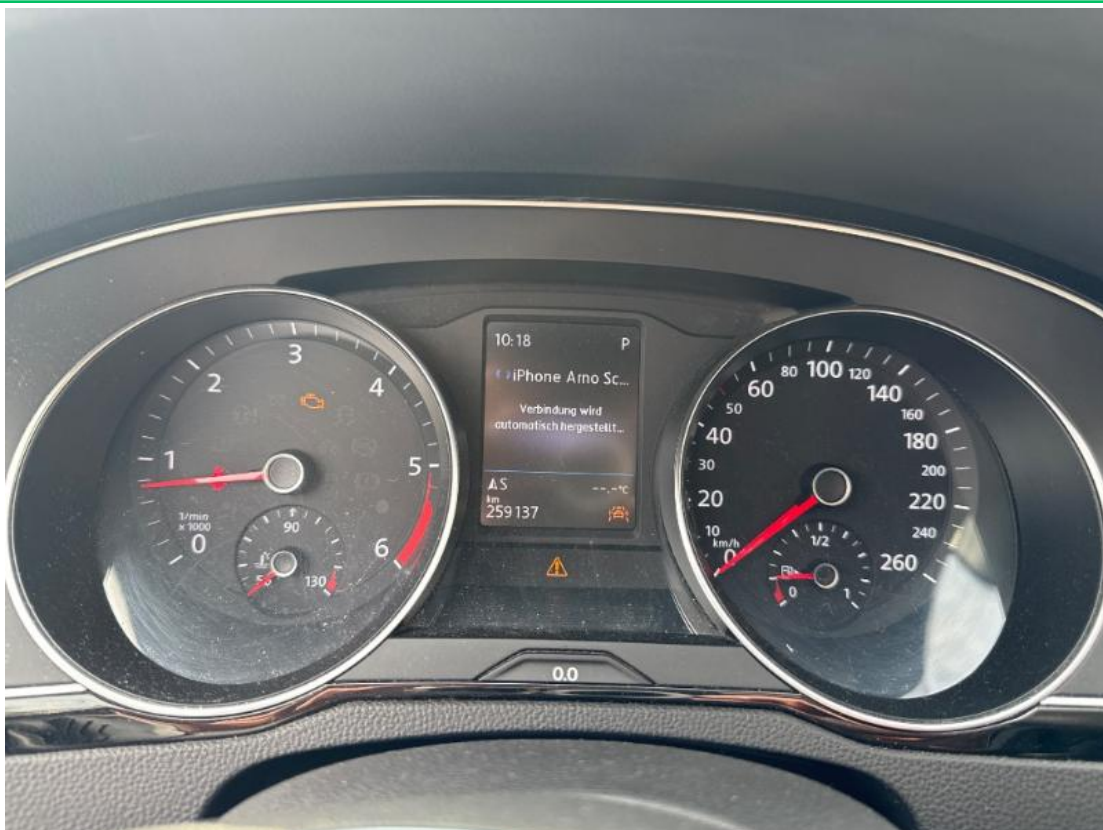
| Beschädigungsort: | Schäden: | Schadensgrad: |
|---|---|---|
| 1. Motorkontrollleuchte | Aktiviert | Stark |

1. Motorkontrollleuchte - Aktiviert

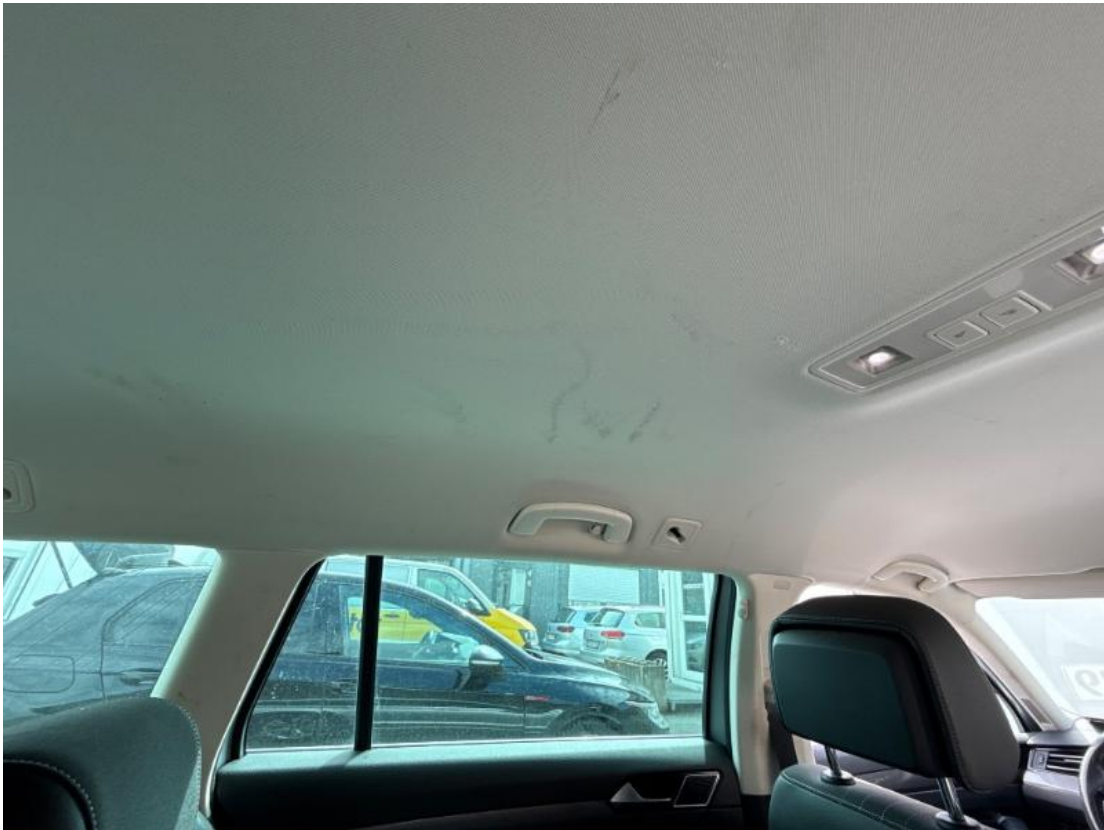
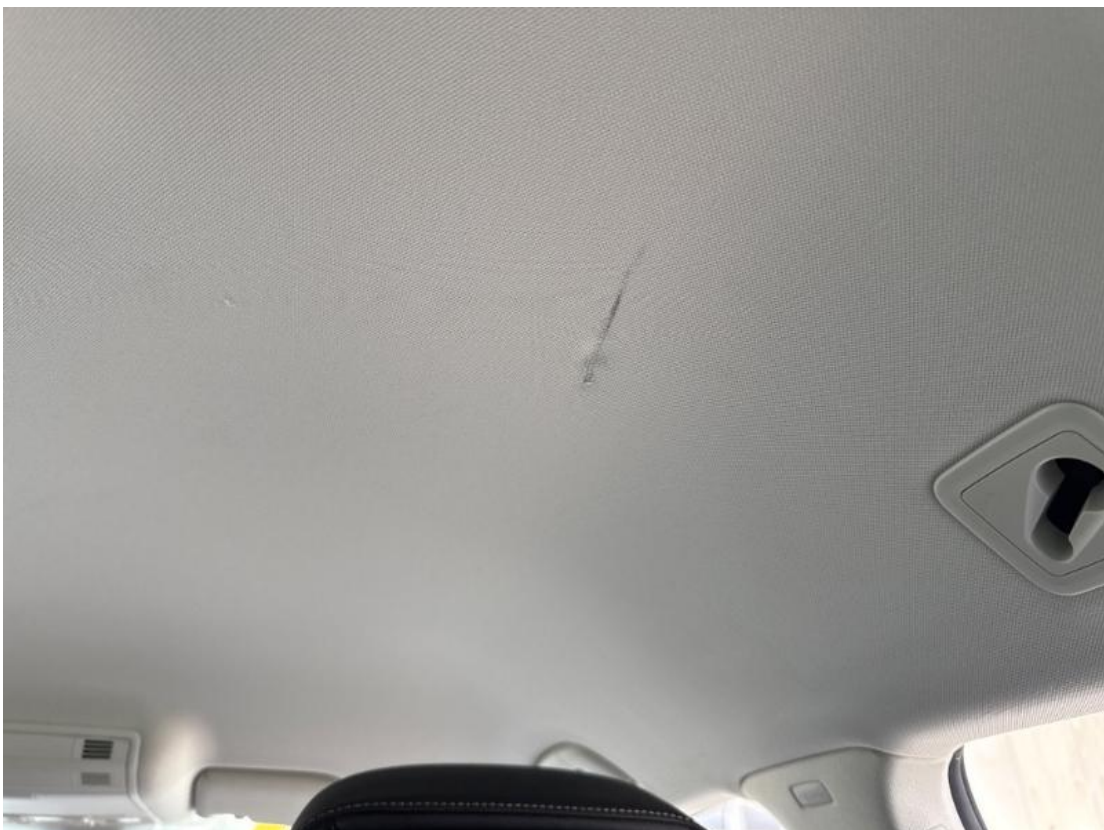
| Beschädigungsort: | Schäden: | Schadensgrad: |
|---|---|---|
| 2. Dachhimmel | Verschmutzt | Stark |

2. Dachhimmel - Verschmutzt

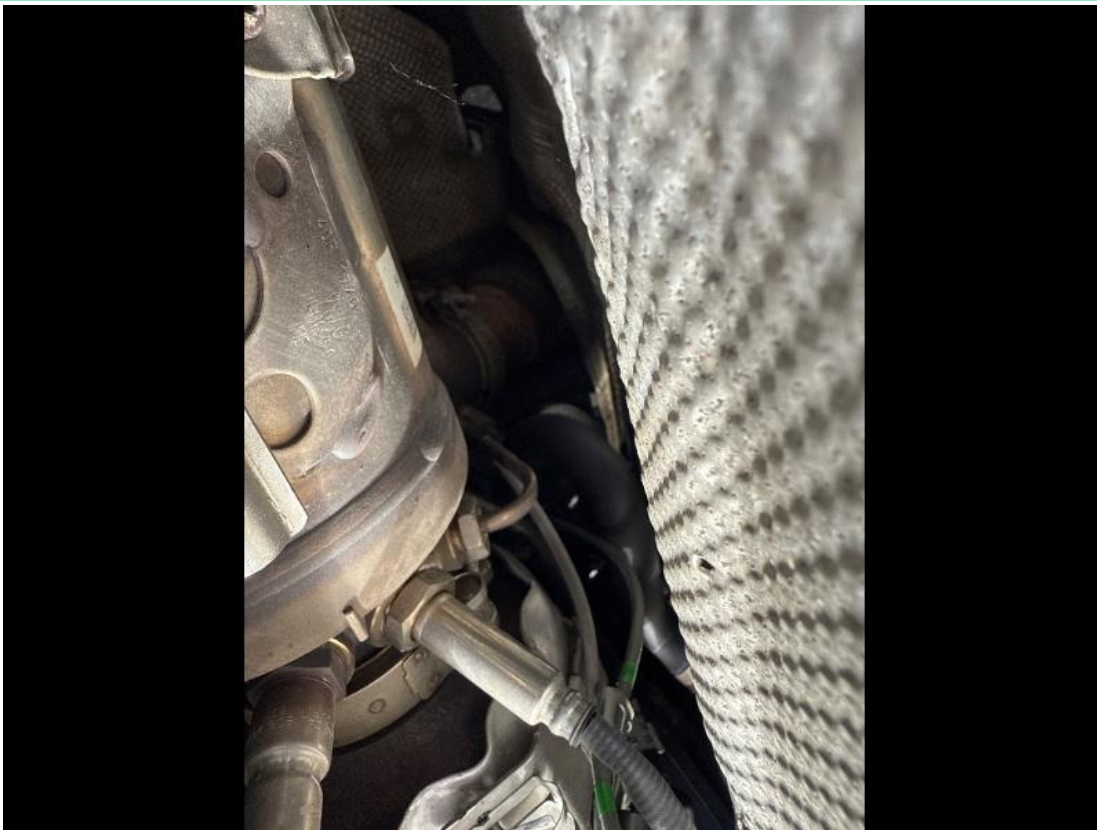
| Beschädigungsort: | Schäden: | Schadensgrad: |
|---|---|---|
| 3. Zweimassenschwungrad | Defekt | Mittel |

3. Zweimassenschwungrad - Defekt

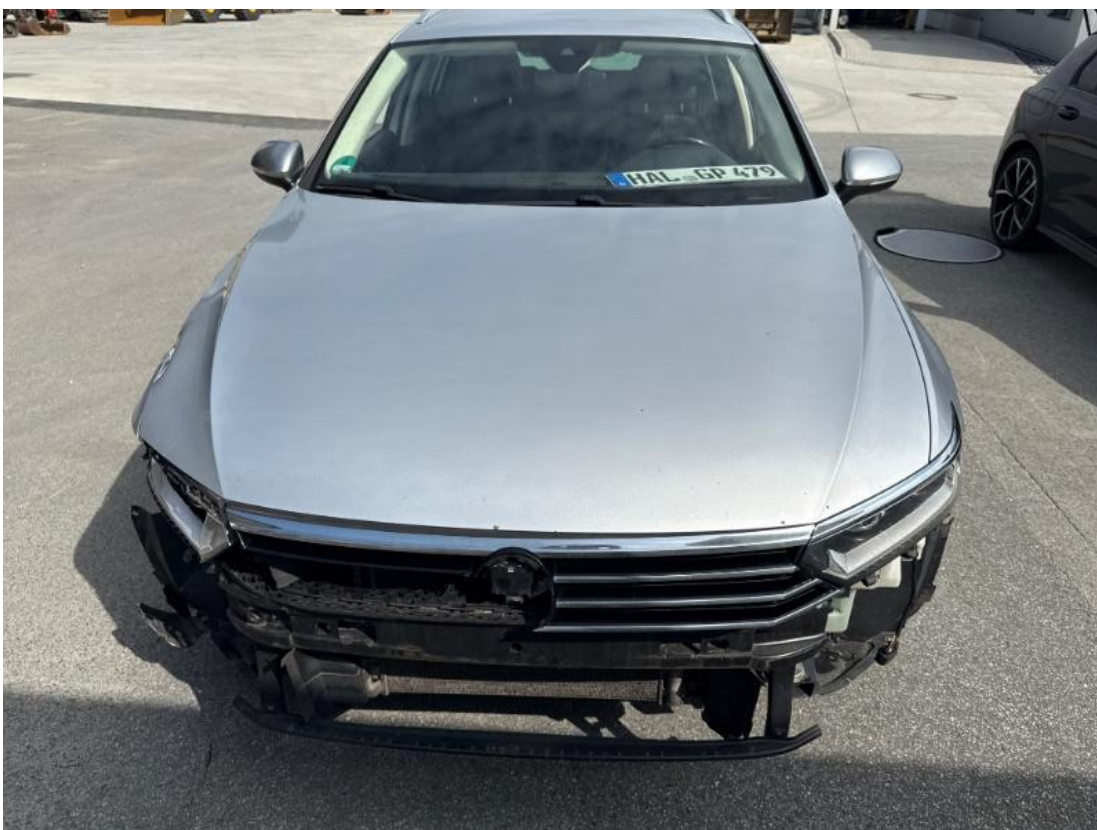
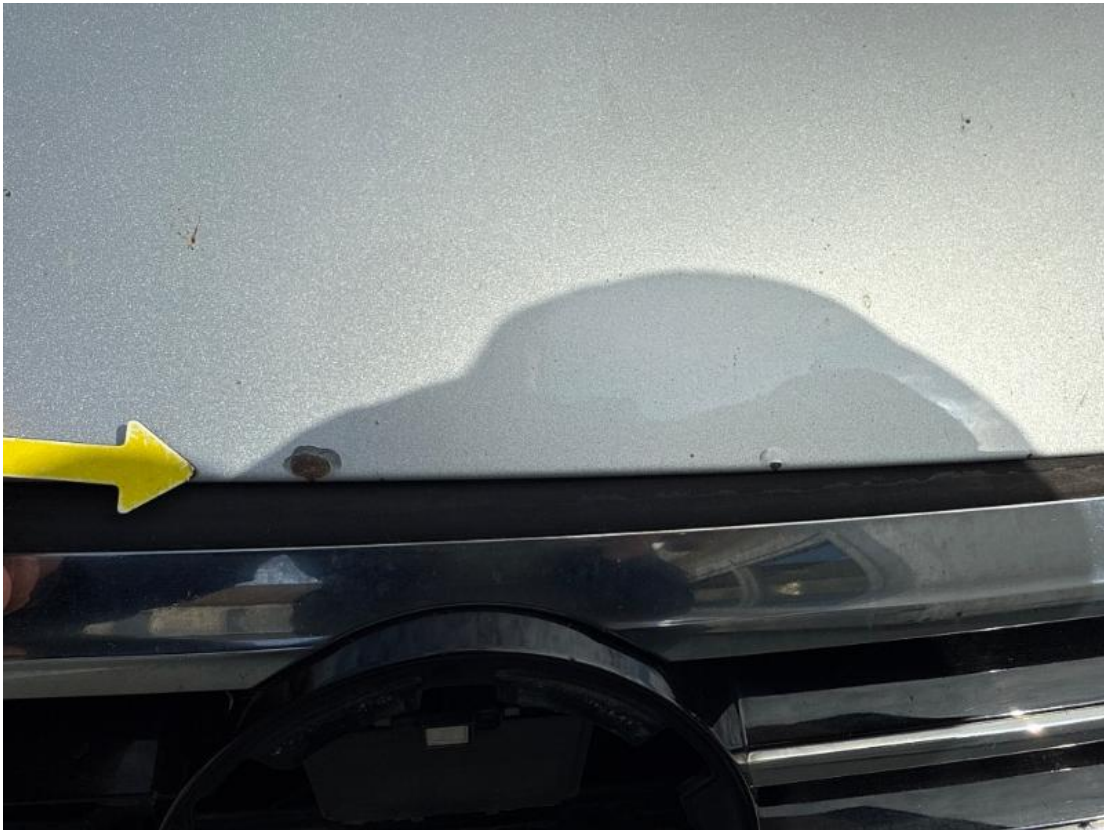
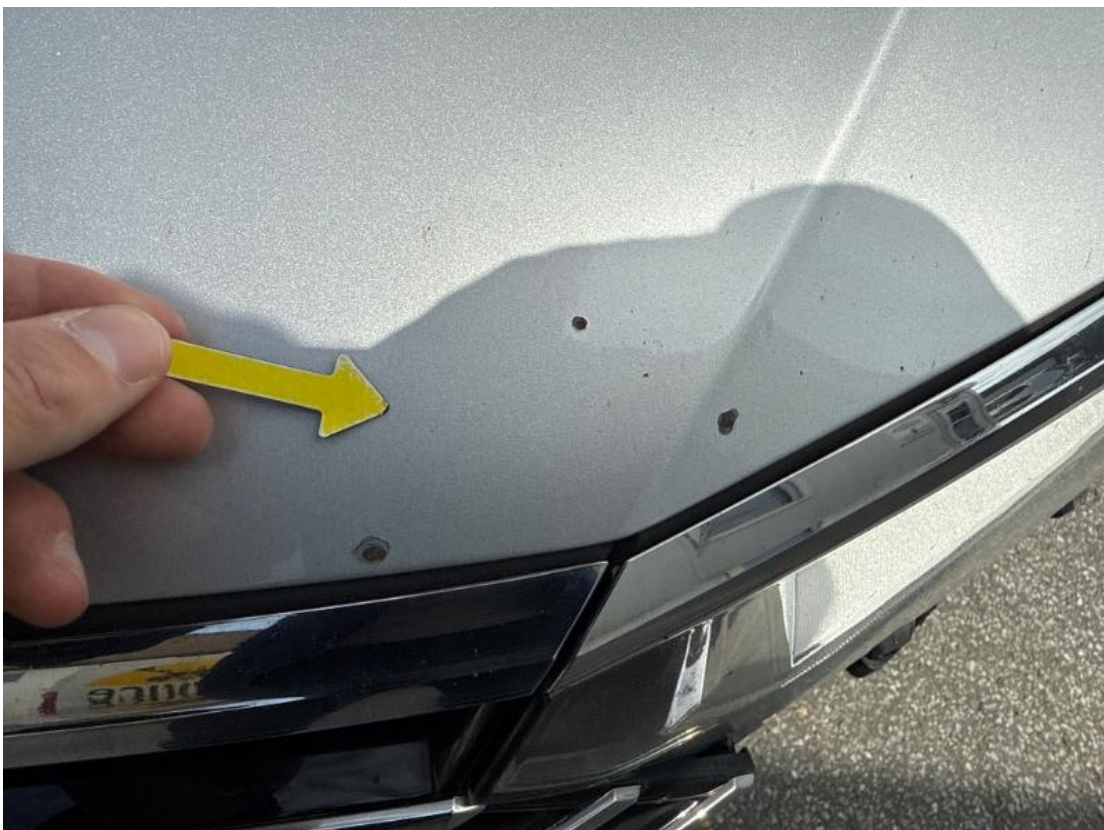
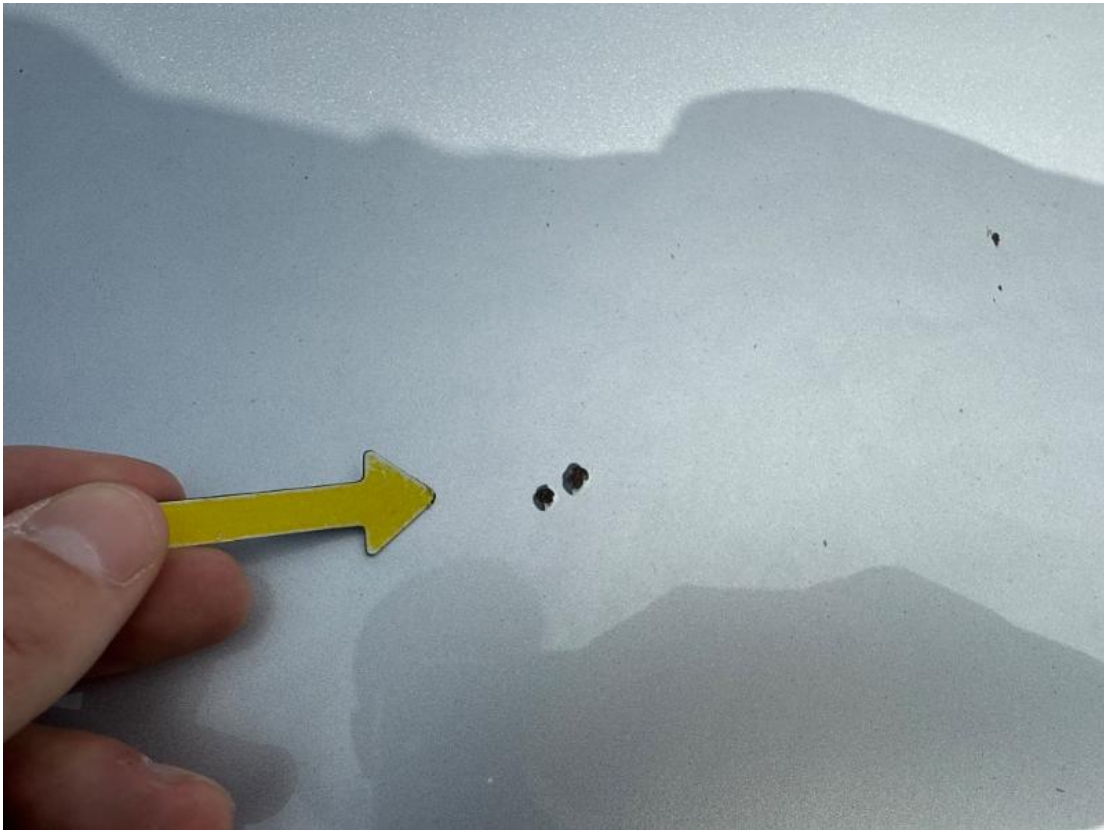
| Beschädigungsort: | Schäden: | Schadensgrad: |
|---|---|---|
| 4. Motorhaube | Steinschlag | Stark |

4. Motorhaube - Steinschlag

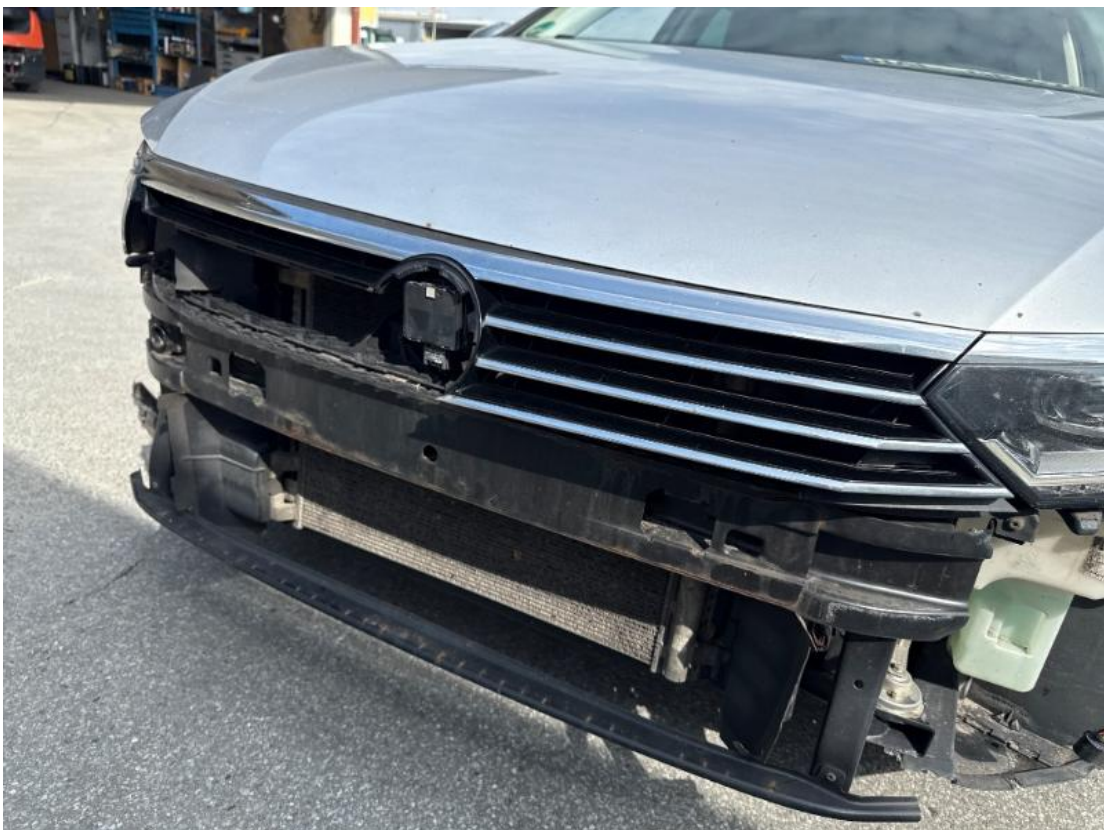
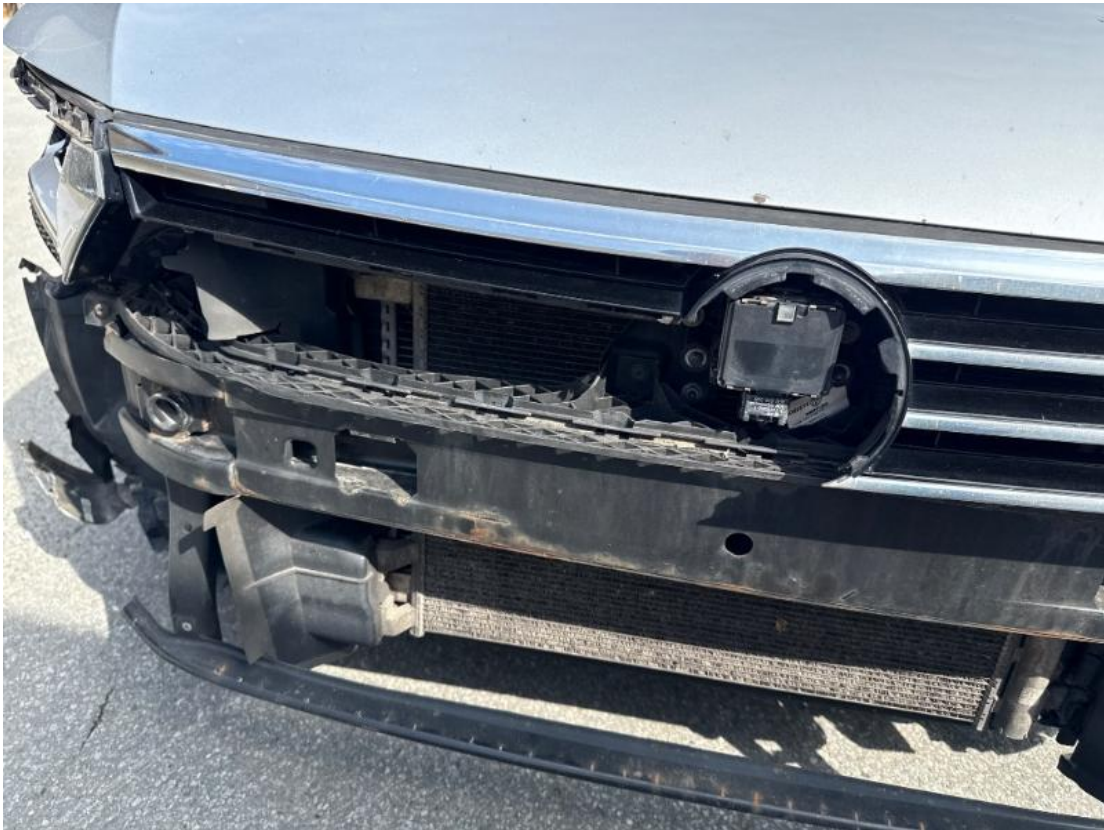
| Beschädigungsort: | Schäden: | Schadensgrad: |
|---|---|---|
| 5. Kühlergrill | Gebrochen | Stark |

5. Kühlergrill - Gebrochen

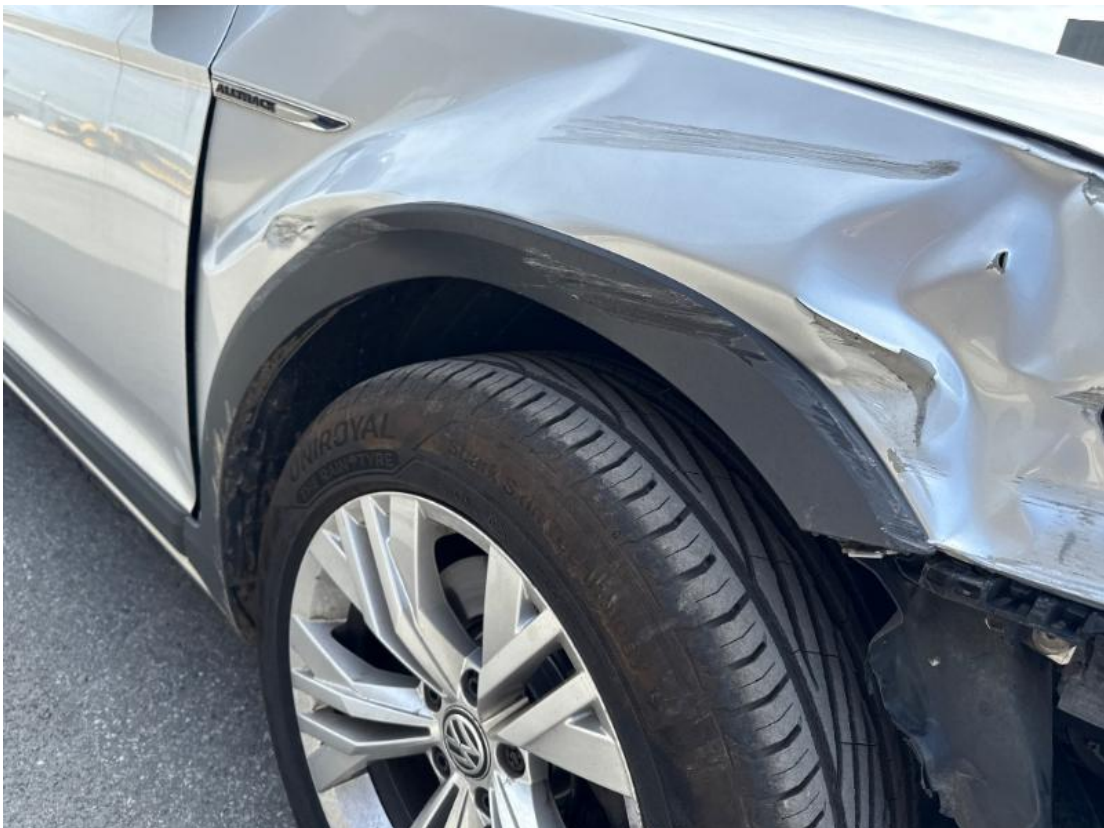
| Beschädigungsort: | Schäden: | Schadensgrad: |
|---|---|---|
| 6. Blende Radlauf vorne rechts | Verformt | Stark |

6. Blende Radlauf vorne rechts - Verformt

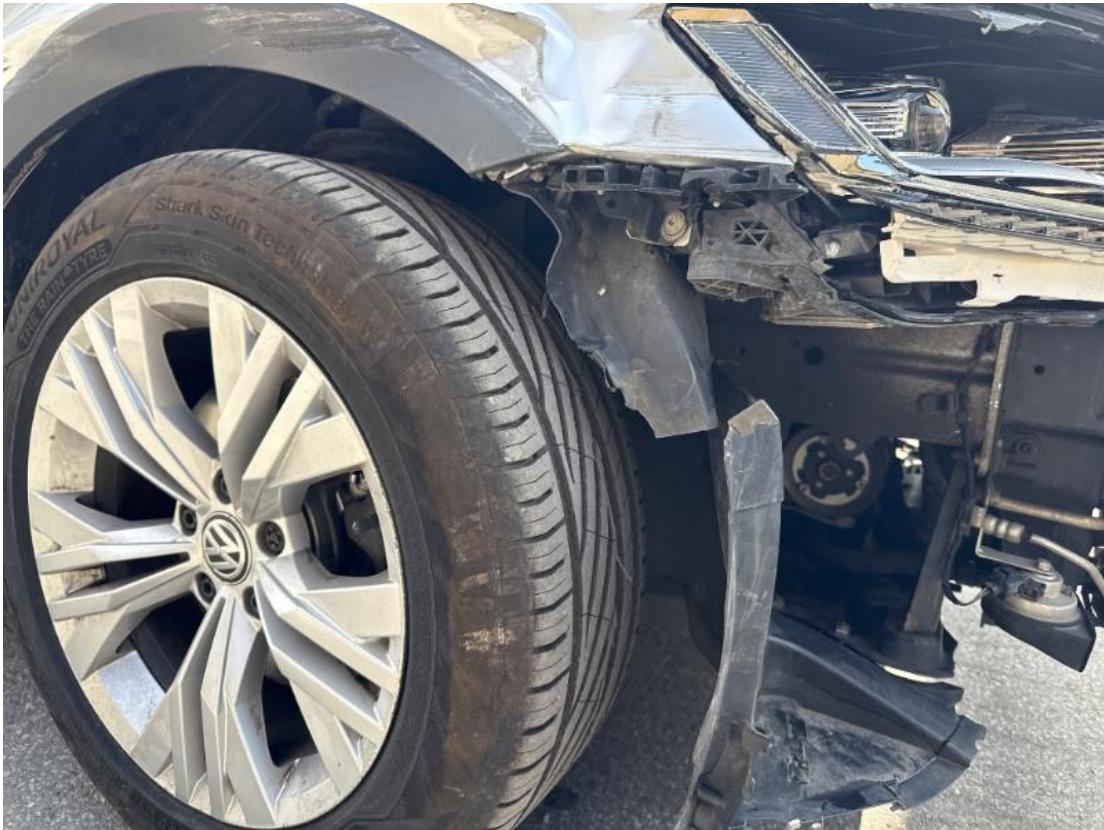
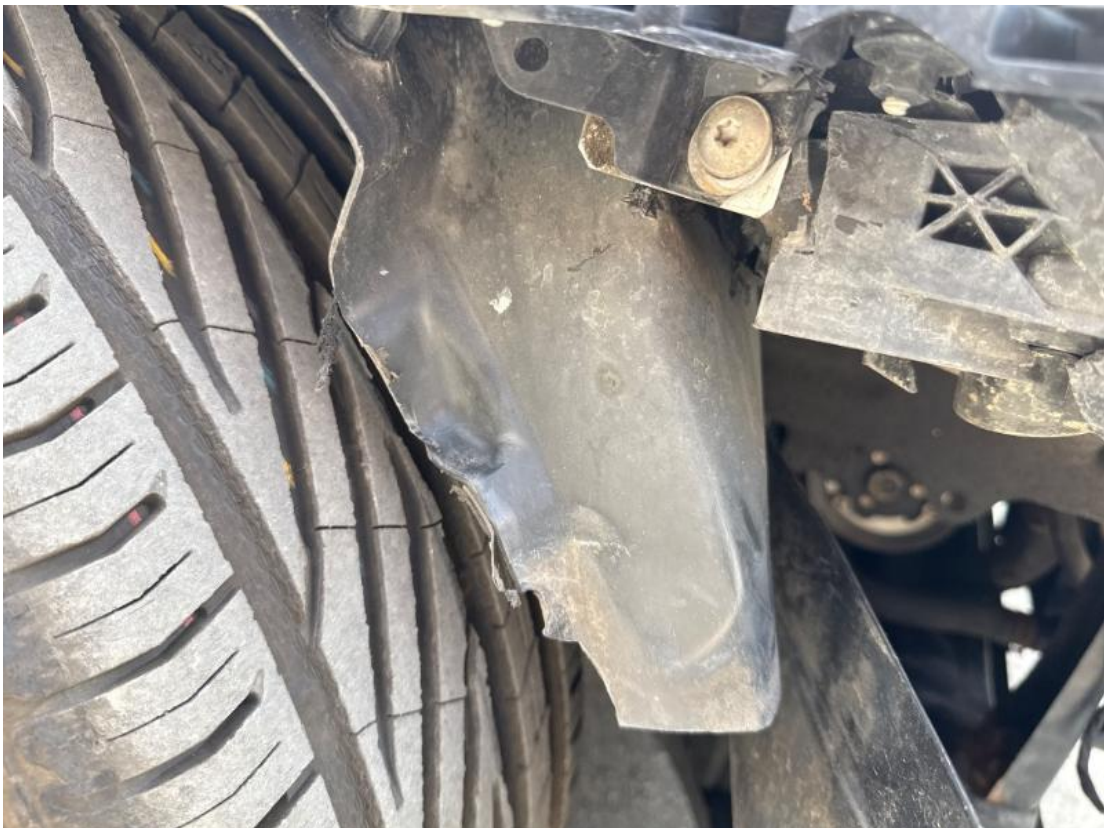
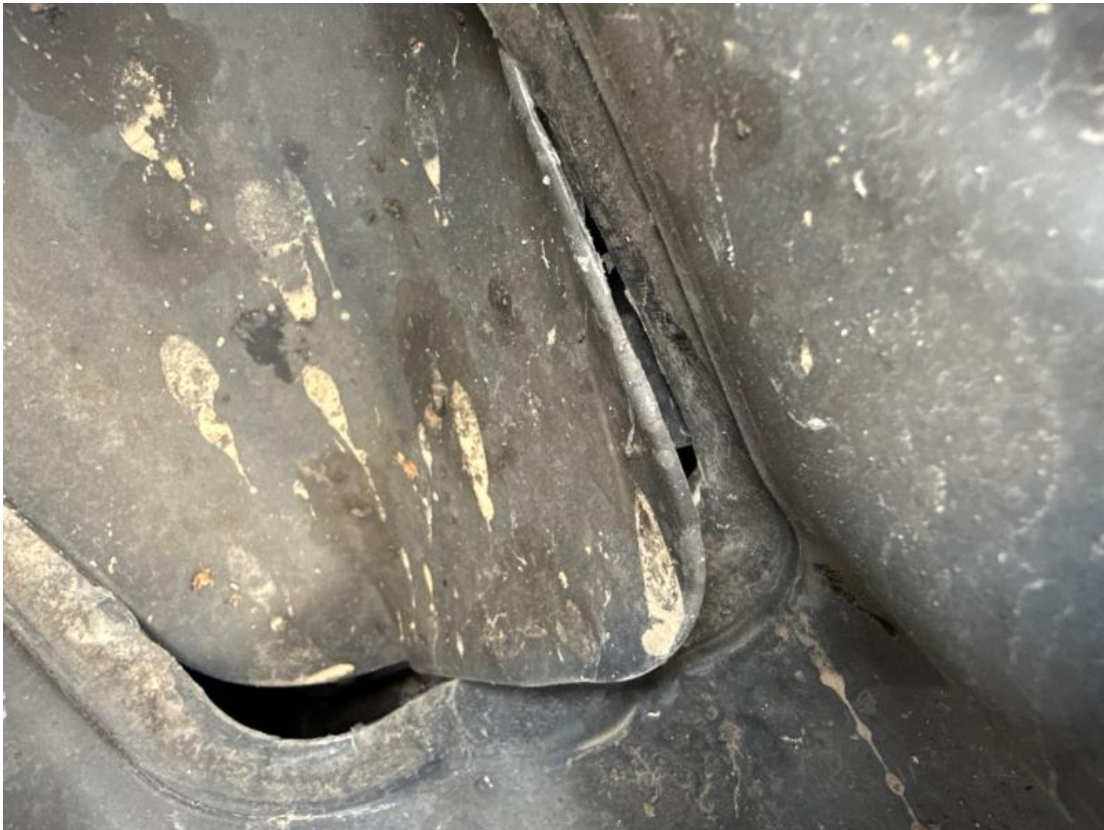
| Beschädigungsort: | Schäden: | Schadensgrad: |
|---|---|---|
| 7. Radhausschale vorne rechts | Gerissen | Stark |

7. Radhausschale vorne rechts - Gerissen

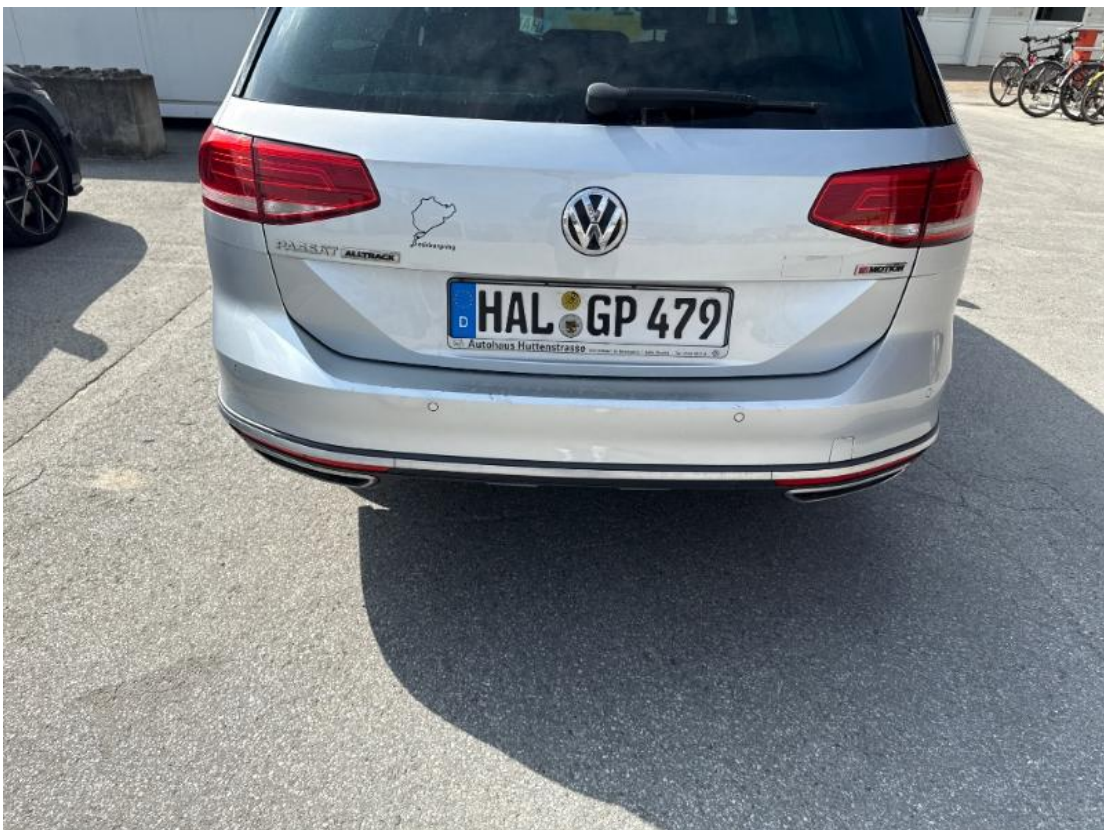
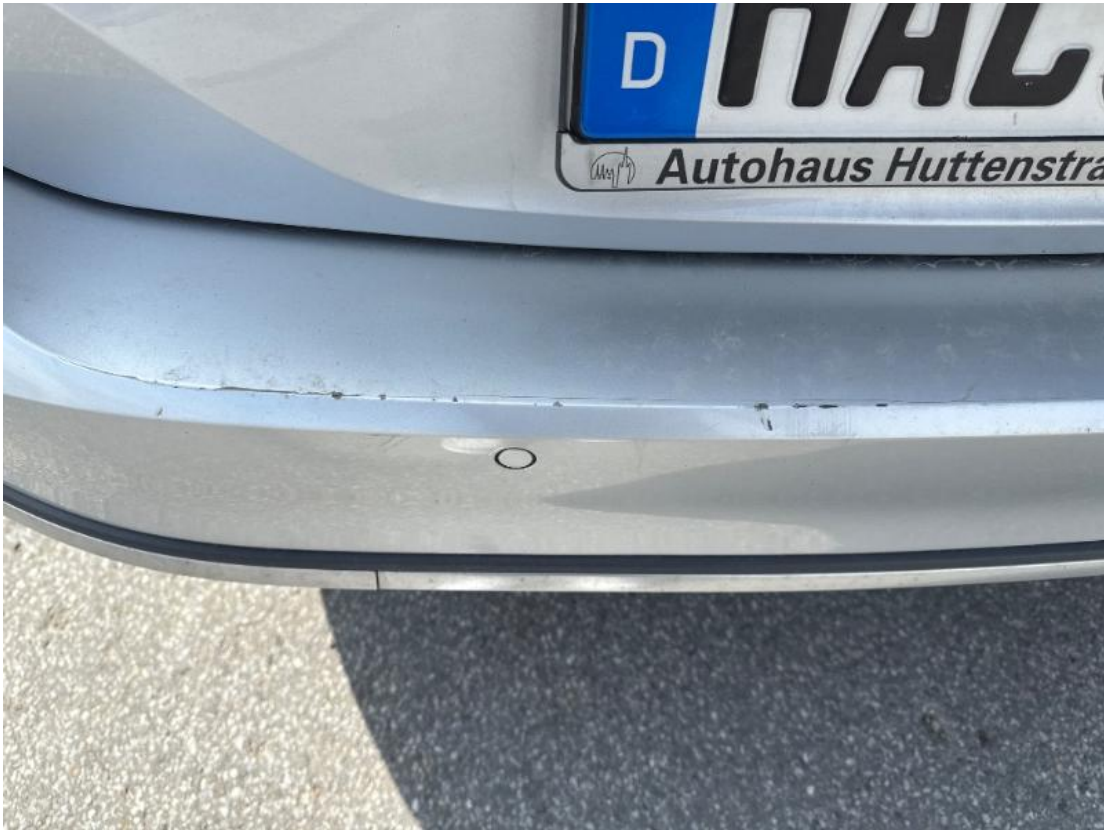
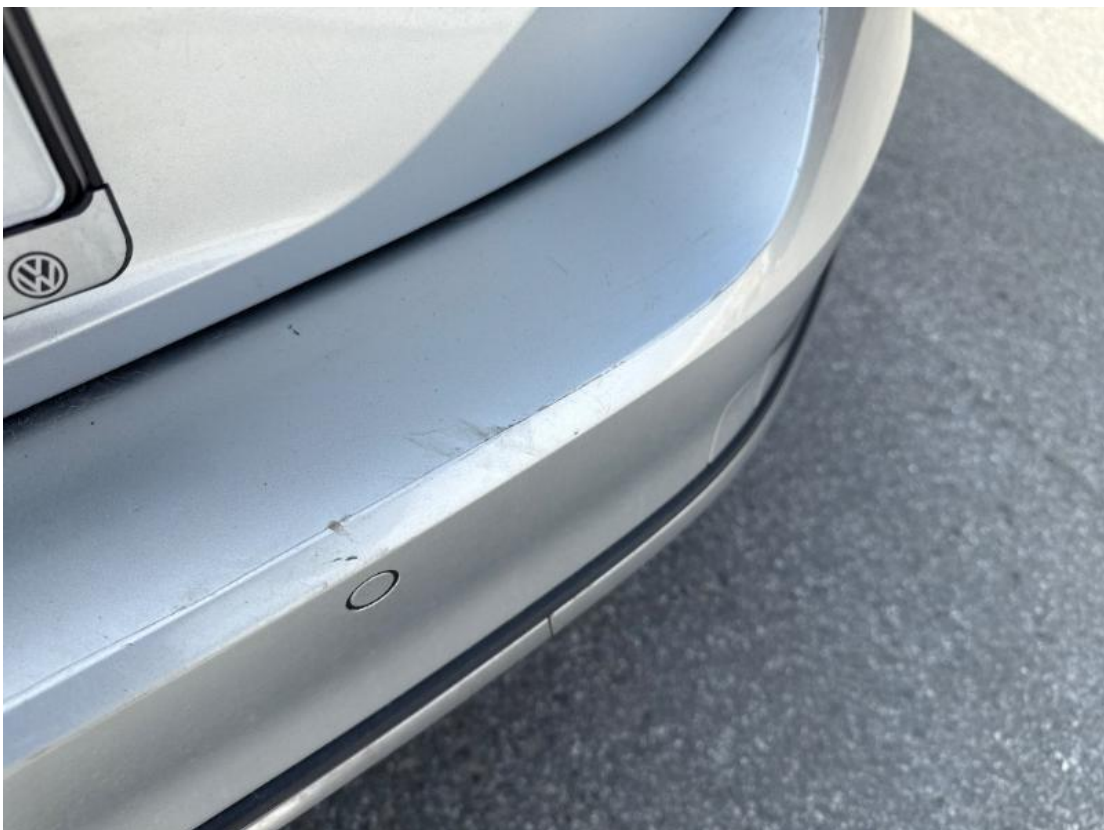
| Beschädigungsort: | Schäden: | Schadensgrad: |
|---|---|---|
| 8. Stoßfänger hinten | Verkratzt | Stark |

8. Stoßfänger hinten - Verkratzt

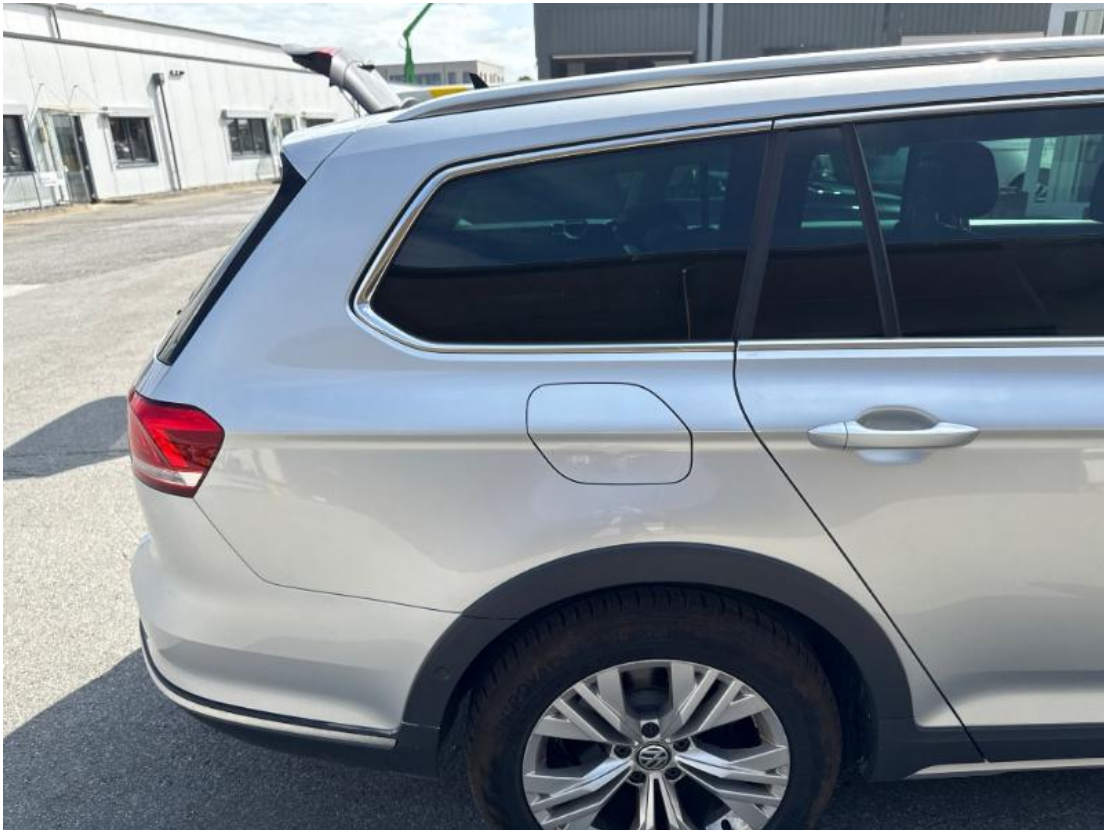
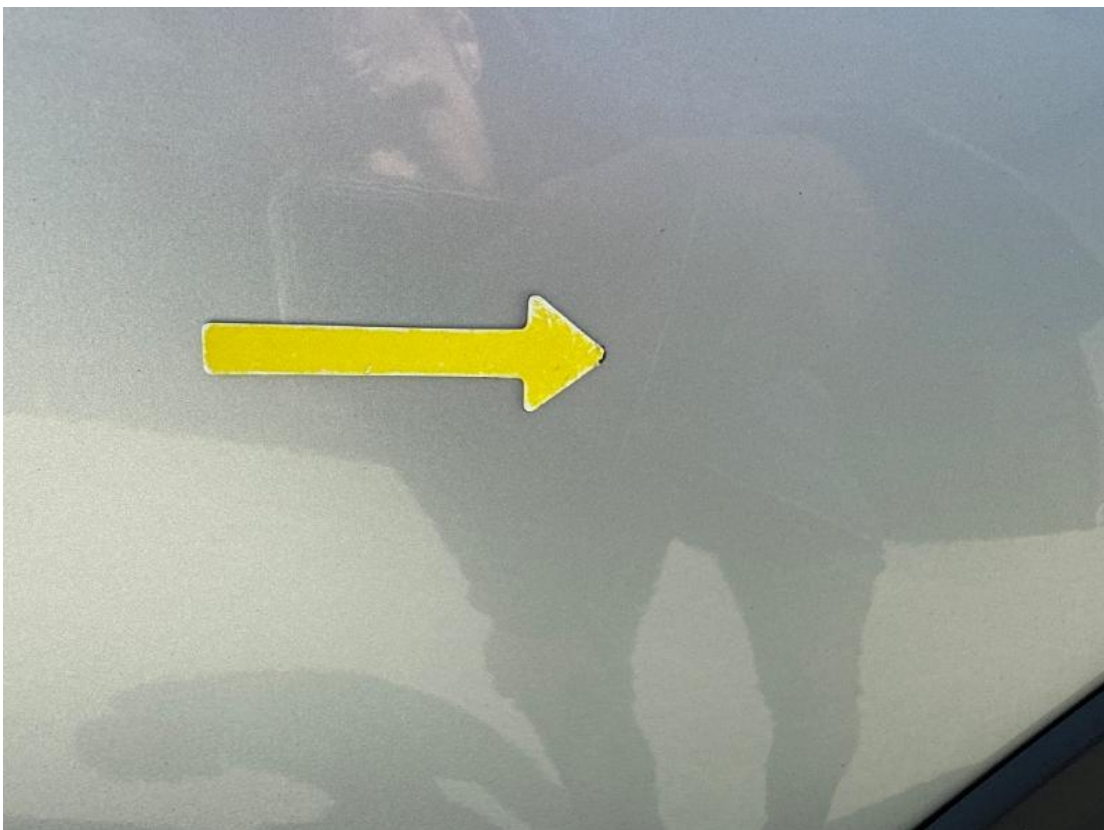
| Beschädigungsort: | Schäden: | Schadensgrad: |
|---|---|---|
| 9. Seitenwand hinten rechts | Kratzer | Mittel |

9. Seitenwand hinten rechts - Kratzer

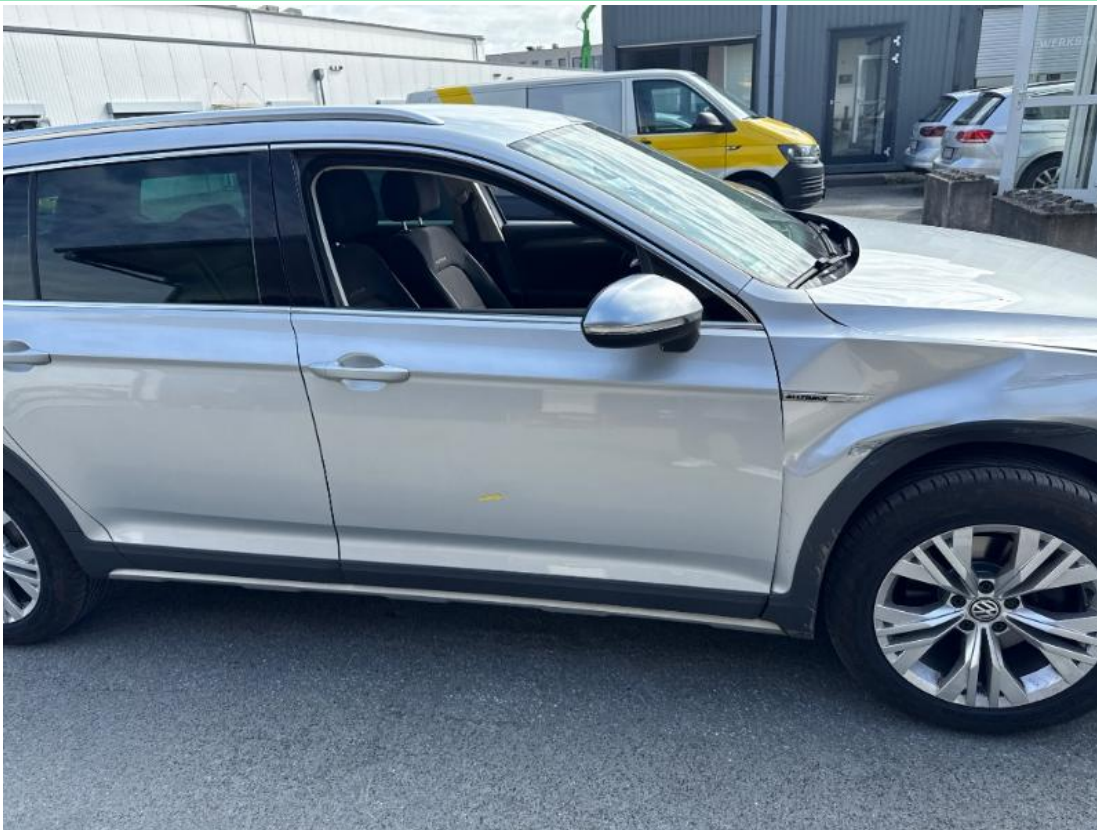
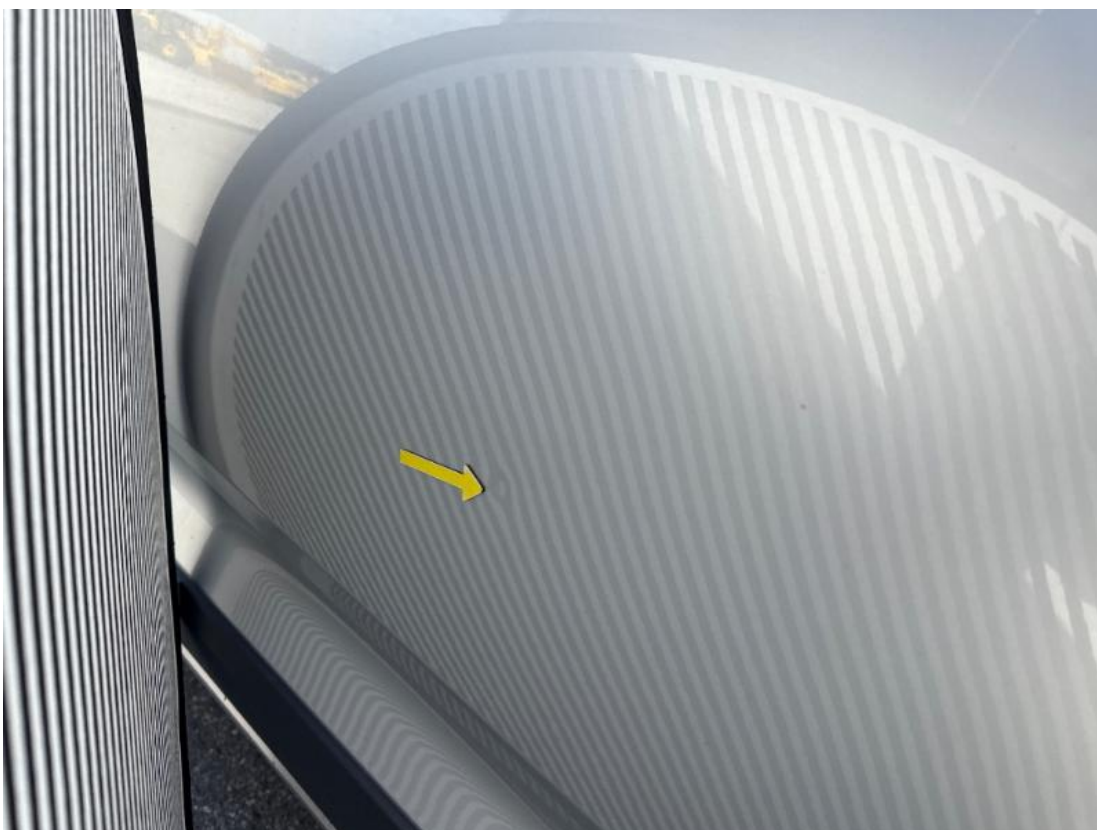
| Beschädigungsort: | Schäden: | Schadensgrad: |
|---|---|---|
| 10. Tür vorne rechts | Delle | Leicht |

10. Tür vorne rechts - Delle

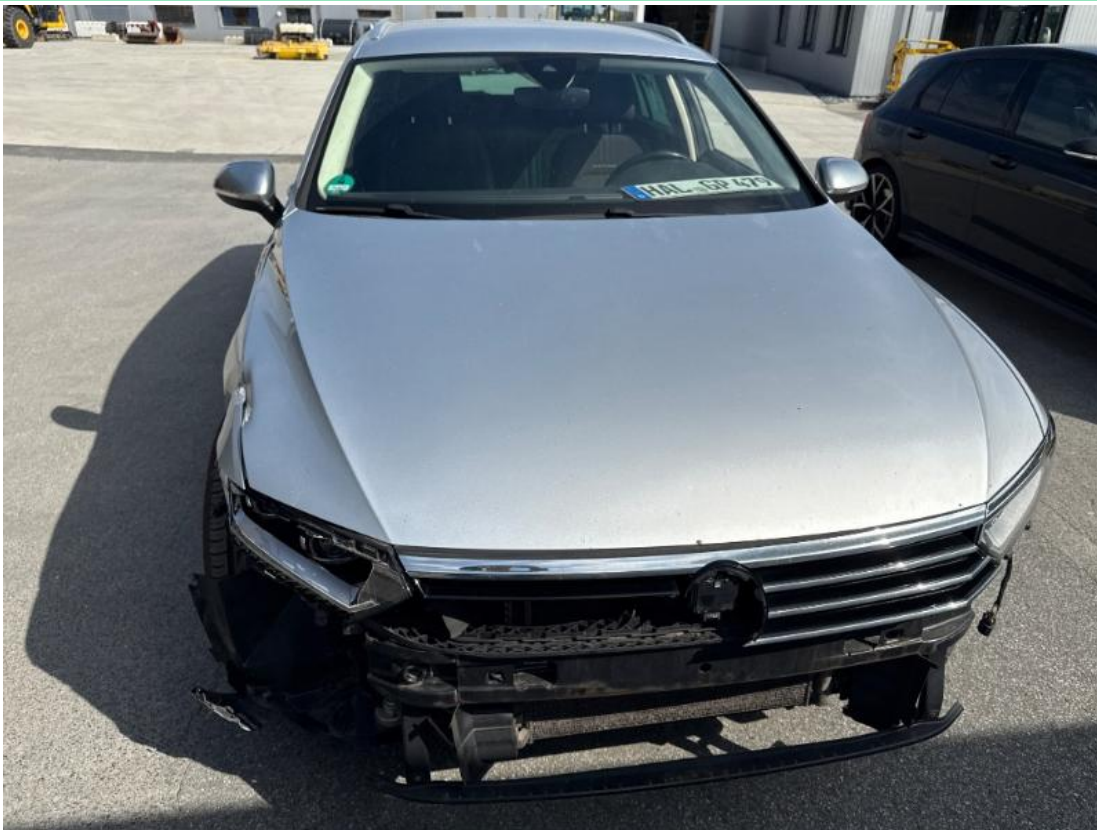
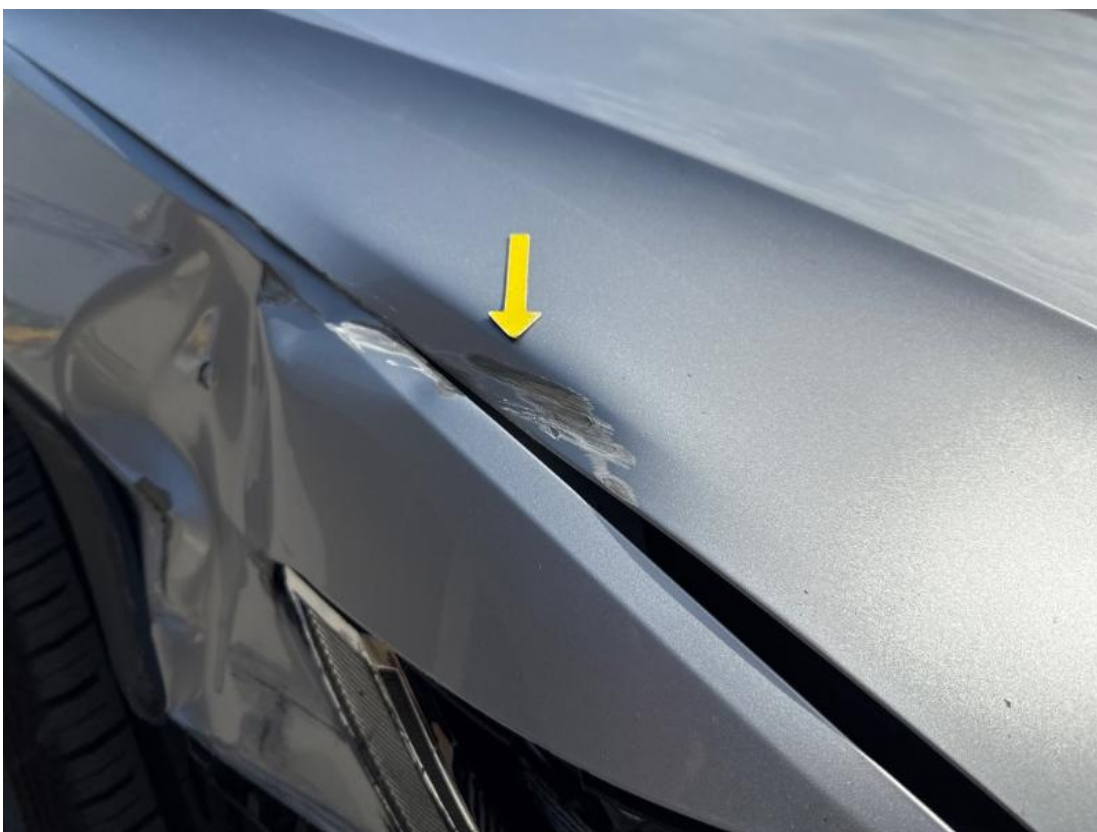
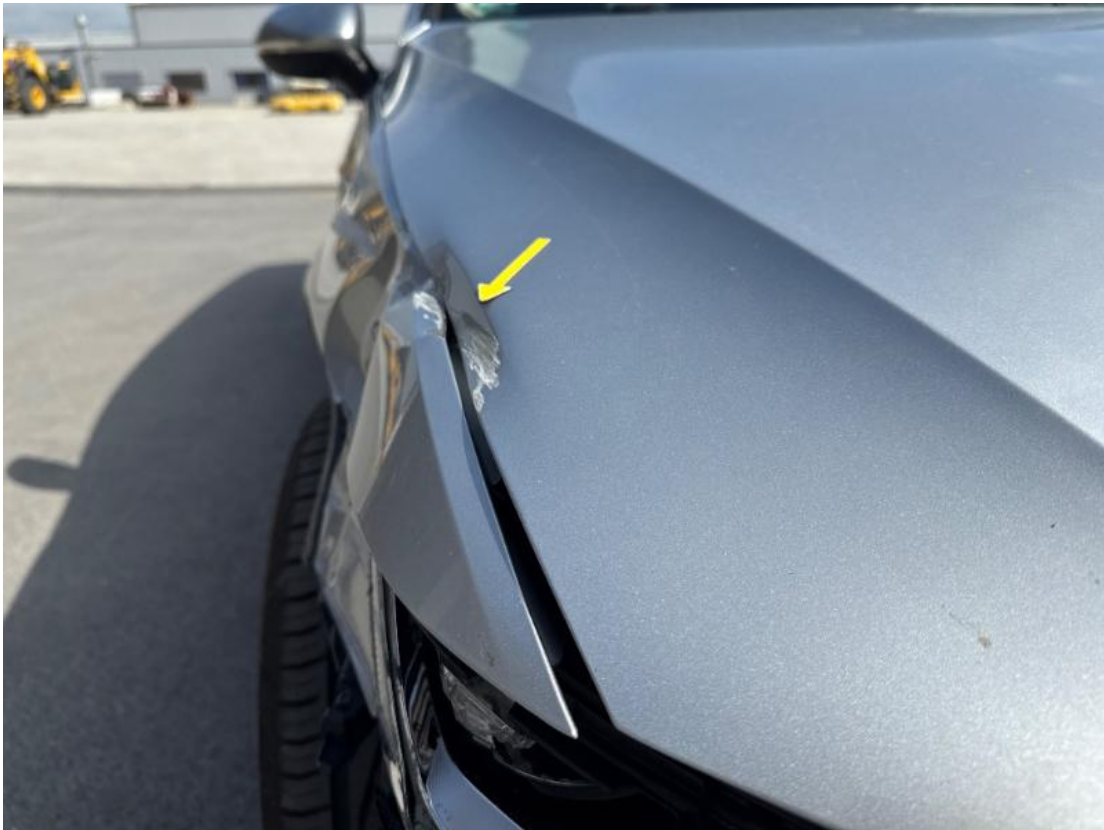
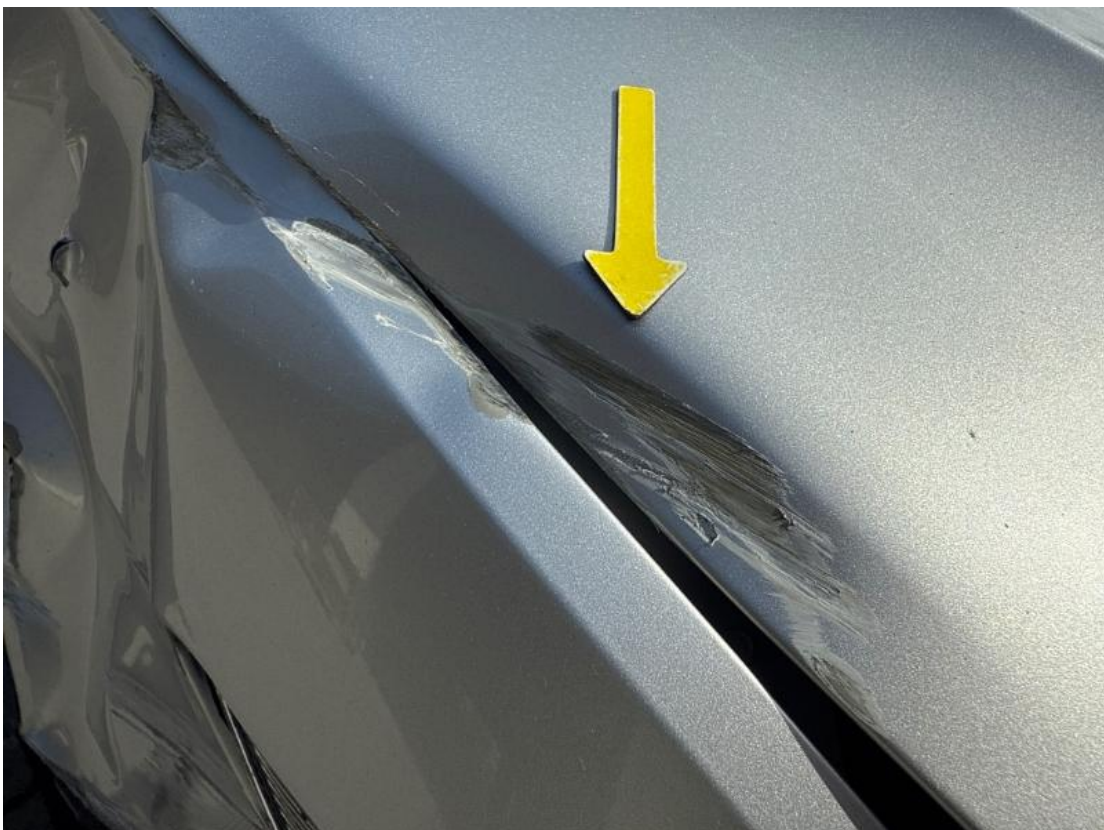
| Beschädigungsort: | Schäden: | Schadensgrad: |
|---|---|---|
| 11. Motorhaube | Delle + Steinschlag | Stark |

11. Motorhaube - Delle + Steinschlag
