## Zustandsbericht

Soester Straße 49  
59597 Erwitte  
Deutschland

SLL Automotive Group GmbH / 2trade  
Blütenstraße 15  
80799 München  
30.05.2025

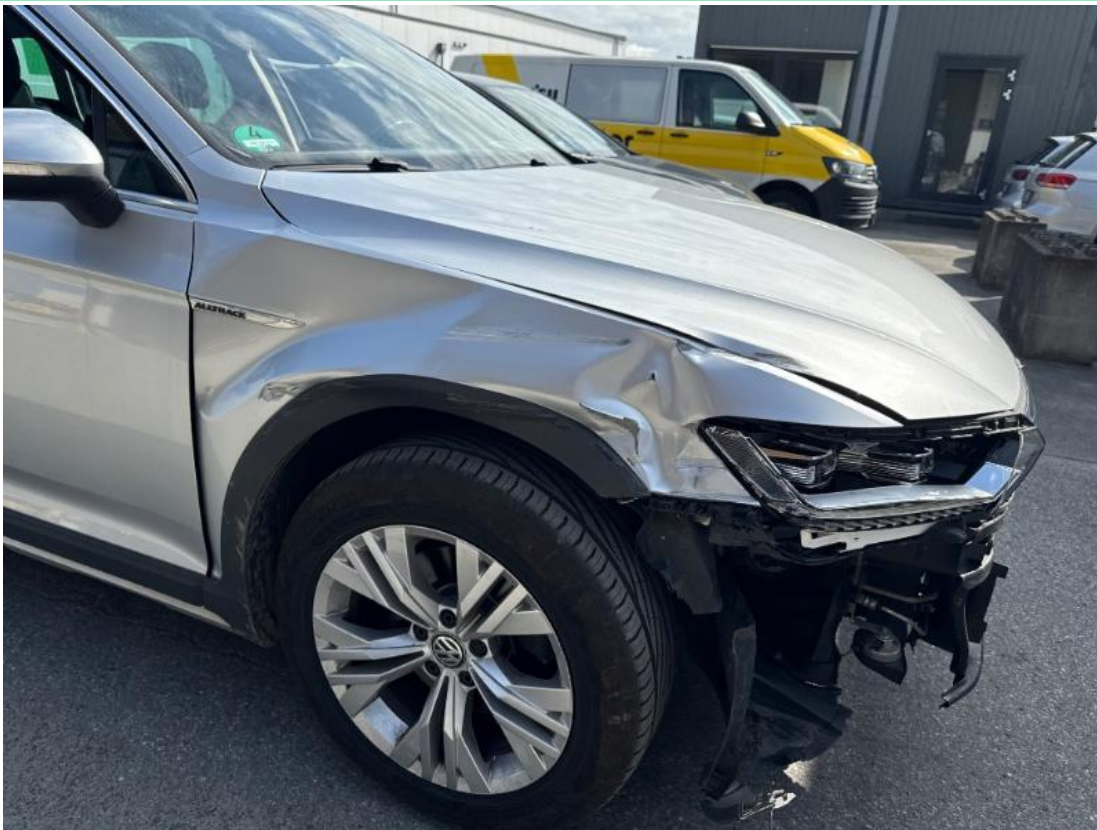
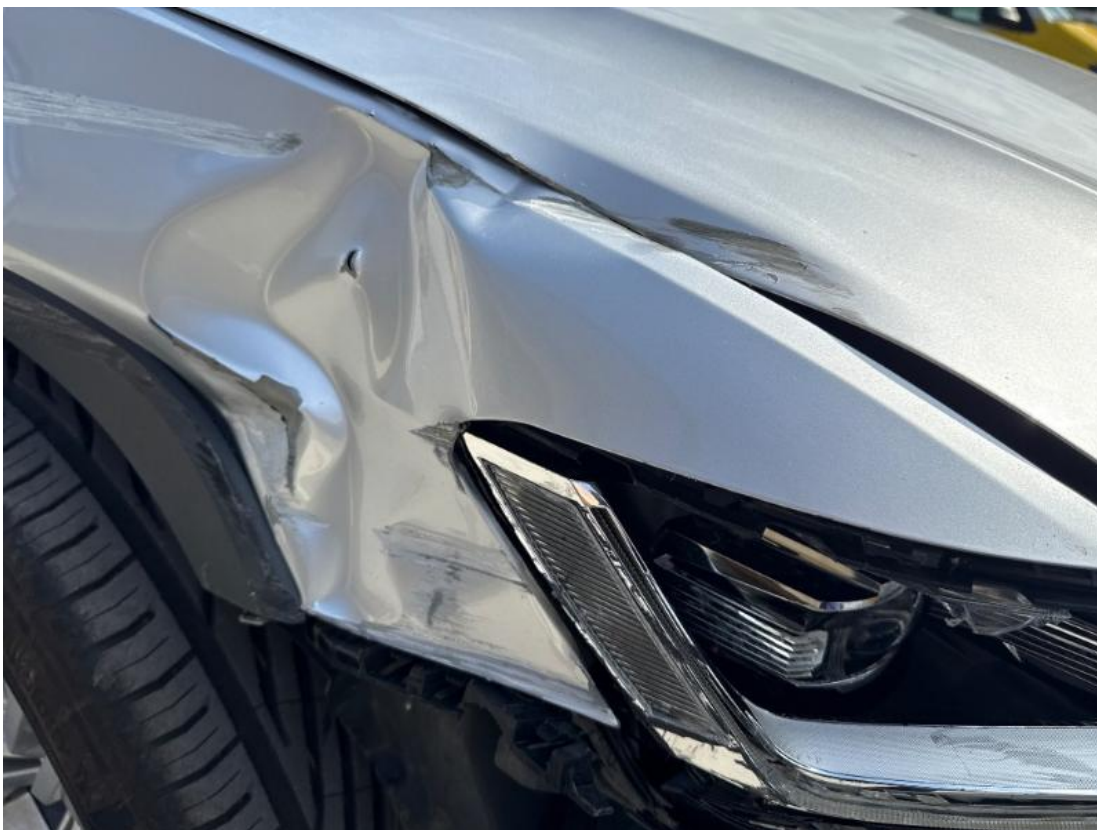
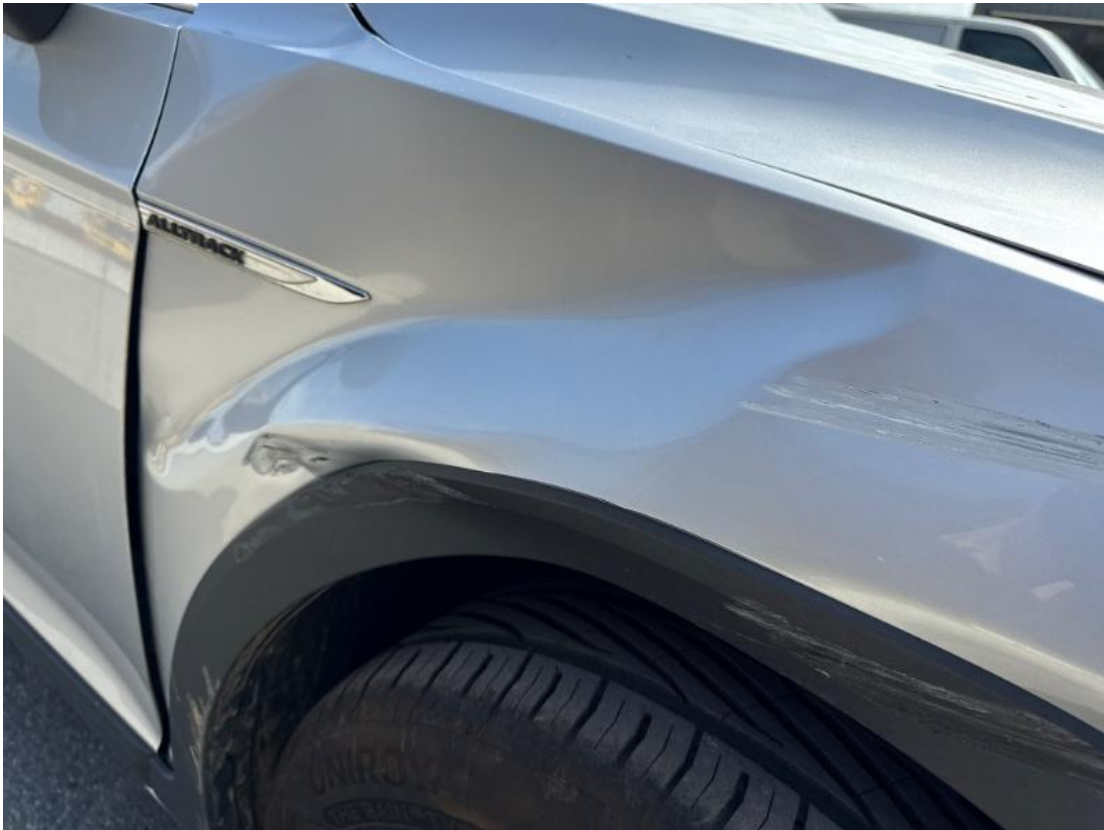
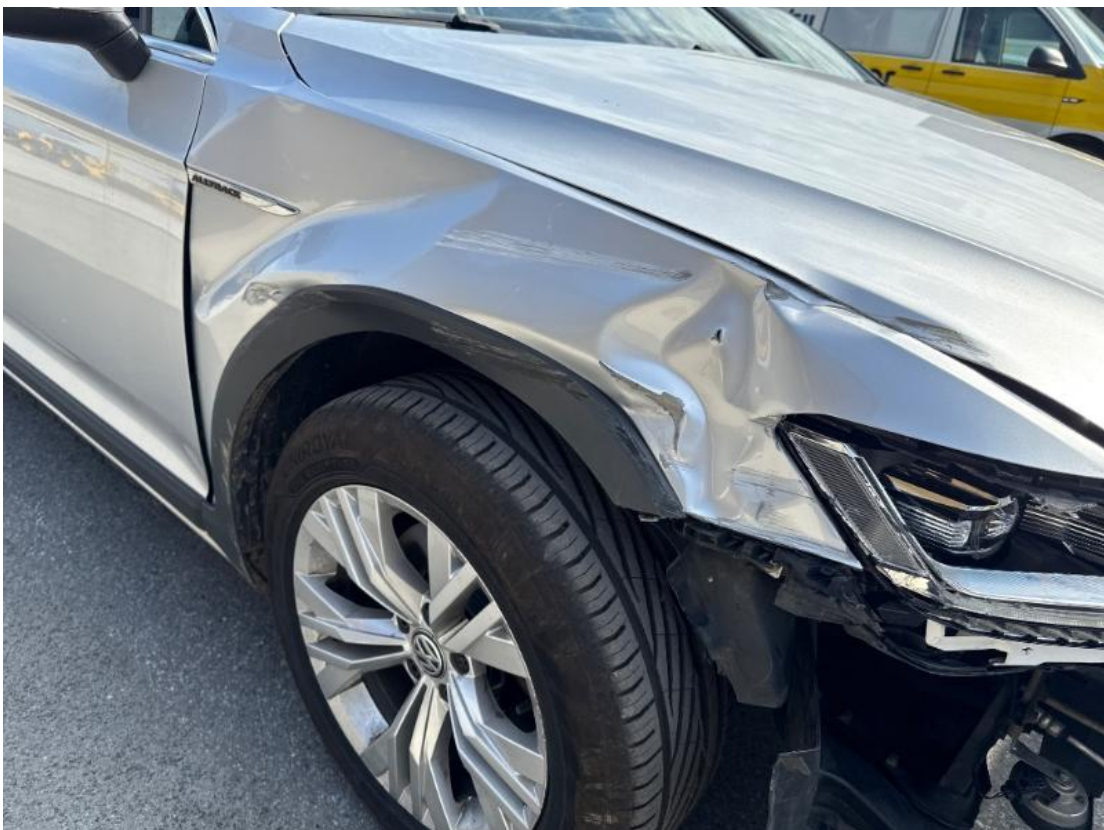
| Beschädigungsort: | Schäden: | Schadensgrad: |
|---|---|---|
| 12. Kotflügel vorne rechts | Verformt | Stark |

12. Kotflügel vorne rechts - Verformt

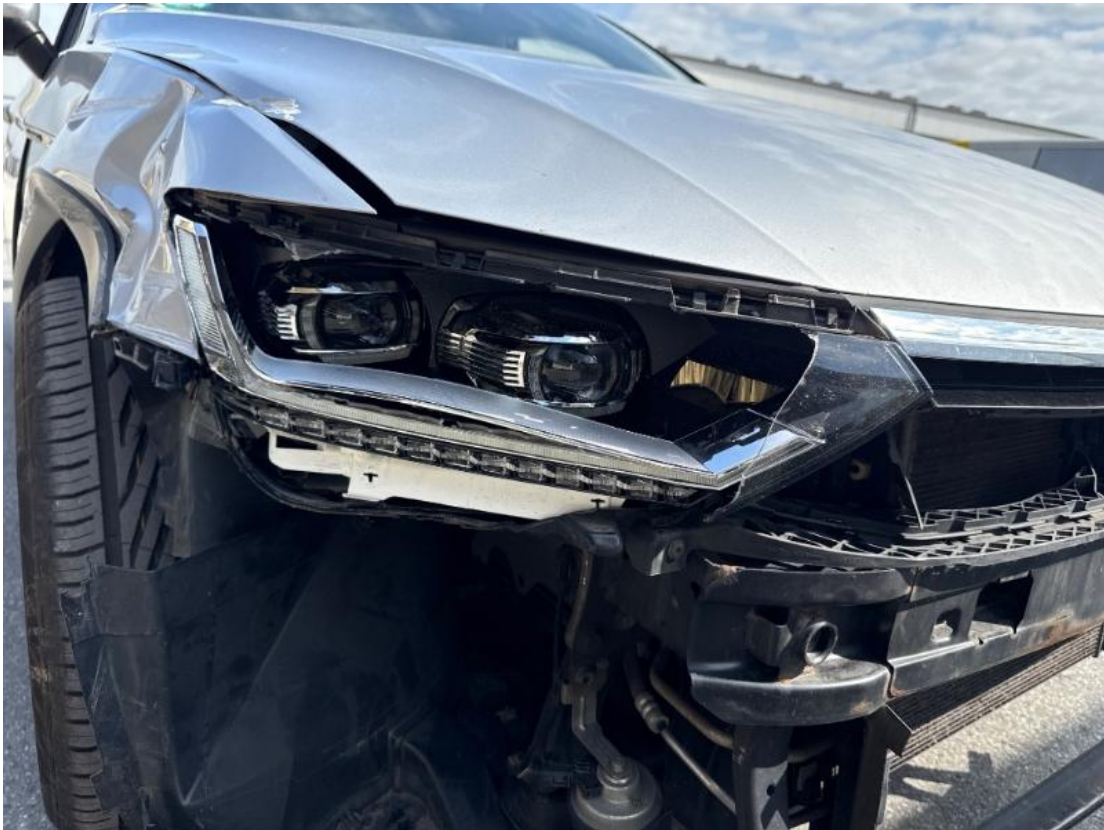
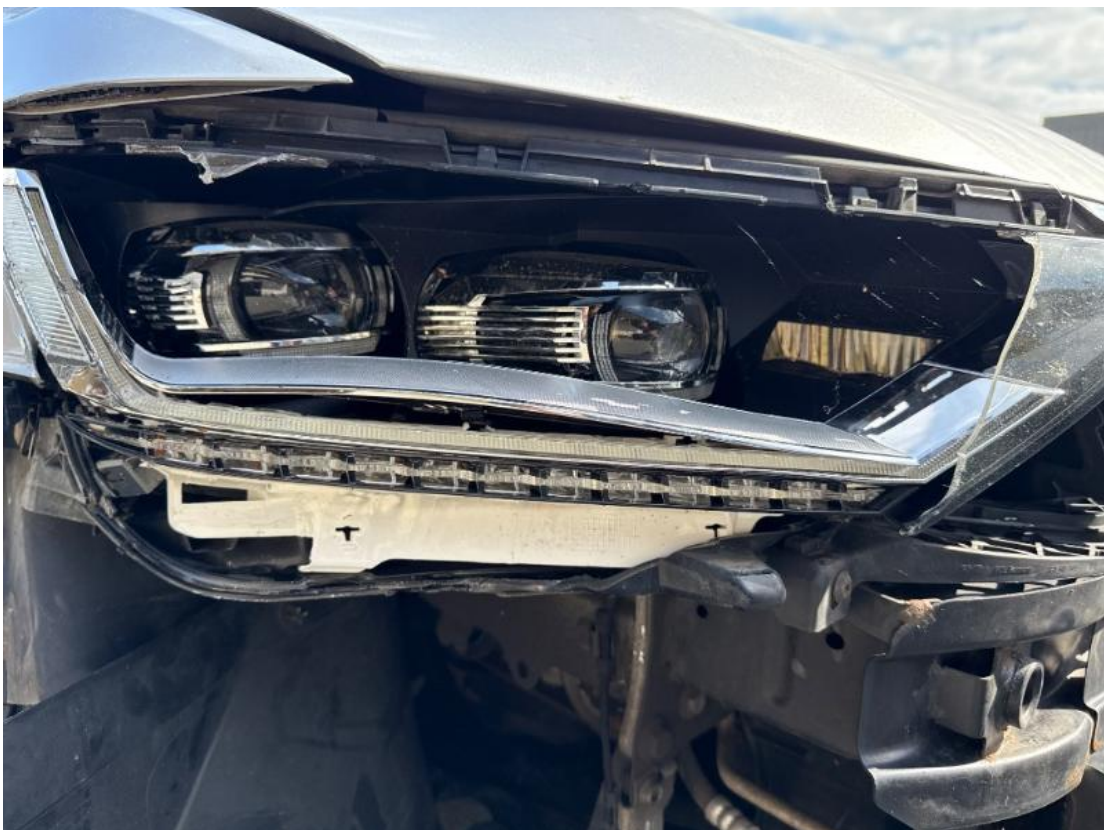
| Beschädigungsort: | Schäden: | Schadensgrad: |
|---|---|---|
| 13. Scheinwerfer rechts | Gebrochen | Stark |

13. Scheinwerfer rechts - Gebrochen

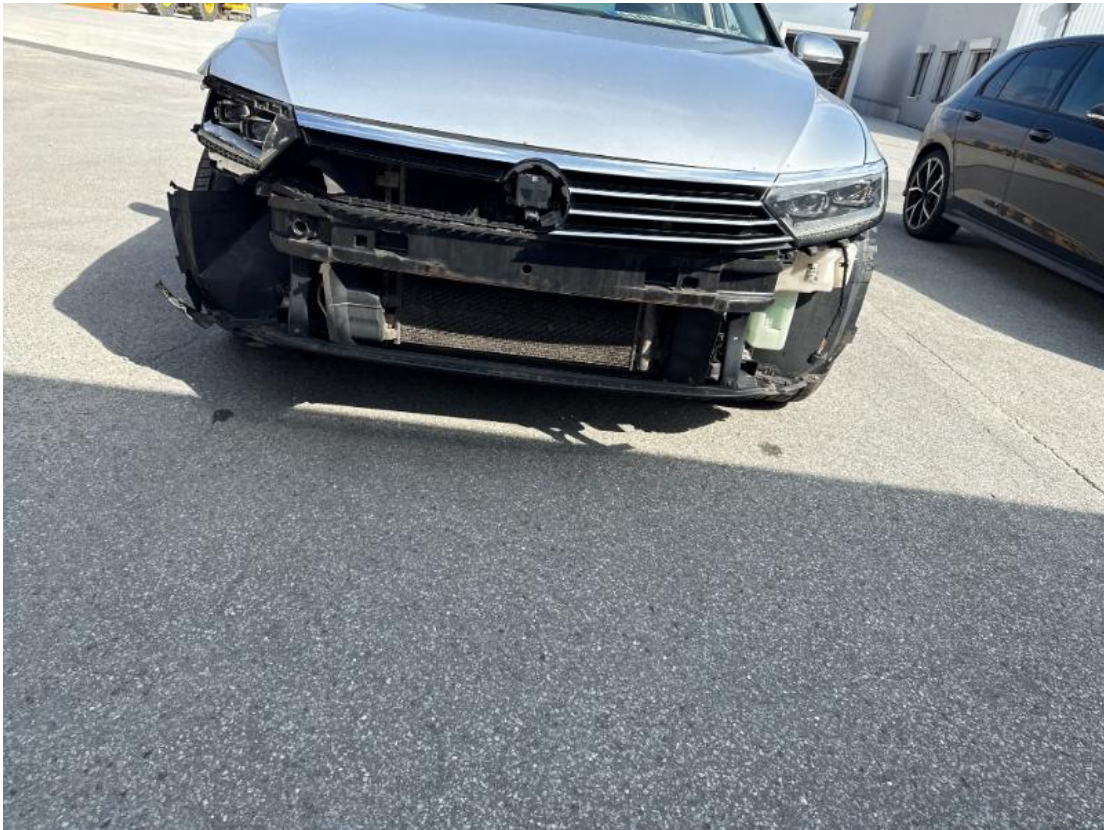
| Beschädigungsort: | Schäden: | Schadensgrad: |
|---|---|---|
| 14. Stoßfänger vorne | Fehlt | Ohne |

14. Stoßfänger vorne - Fehlt
