WWZZZAUZLP532617

Angaben zum Fahrzeug

Zustandsbericht

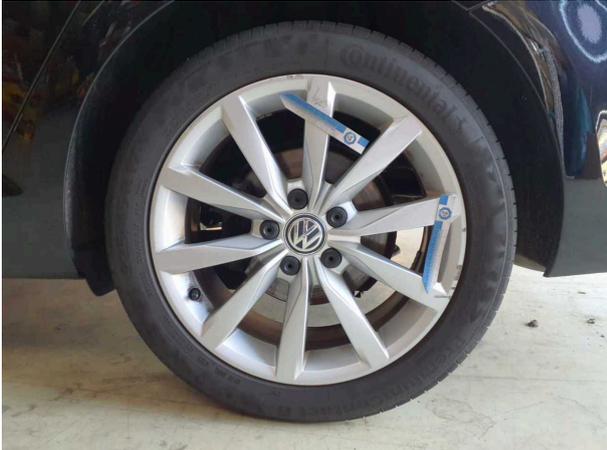
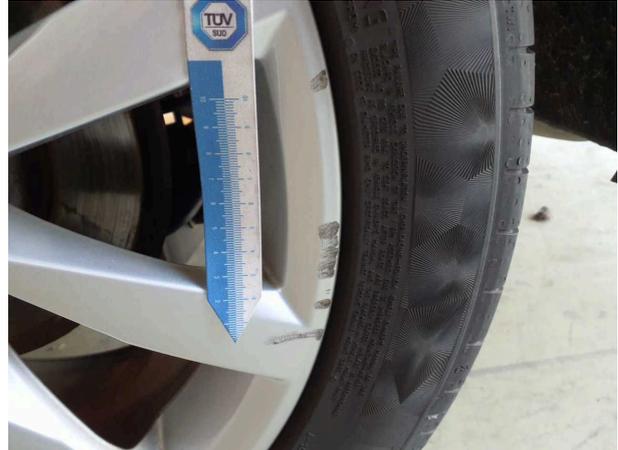
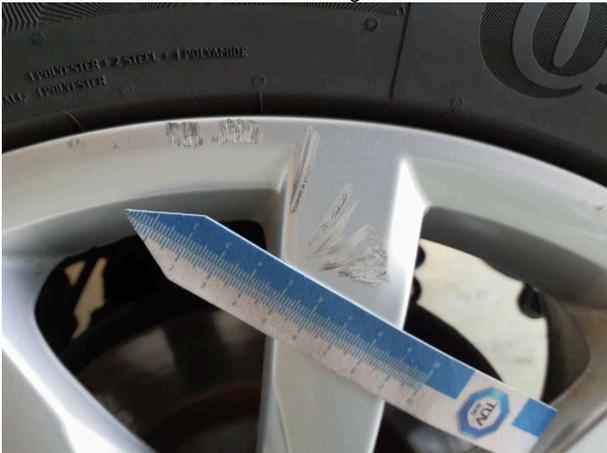
Beschädigung #2: Rad/Reifen: Leichtmetallfelge hinten links - verkratzt / verschürft - Wertminderung

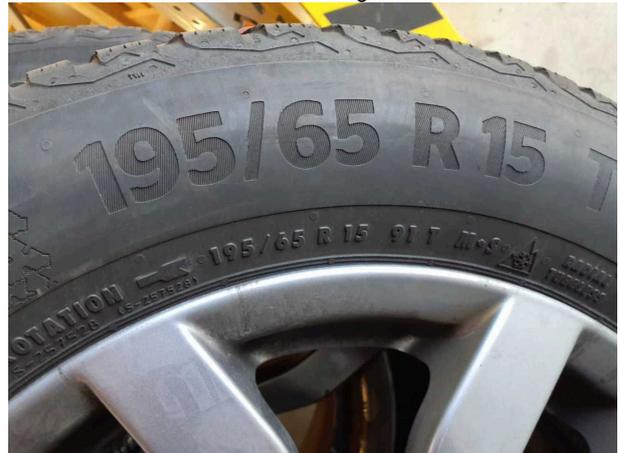
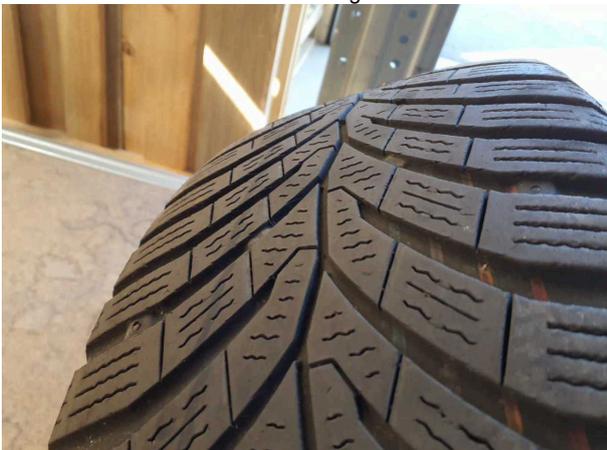
Beschädigung #3: 2.Radsatz: 2 Reifen (Winterreifen, 3mm Restprofiltiefe!) - verschlissen - erneuern

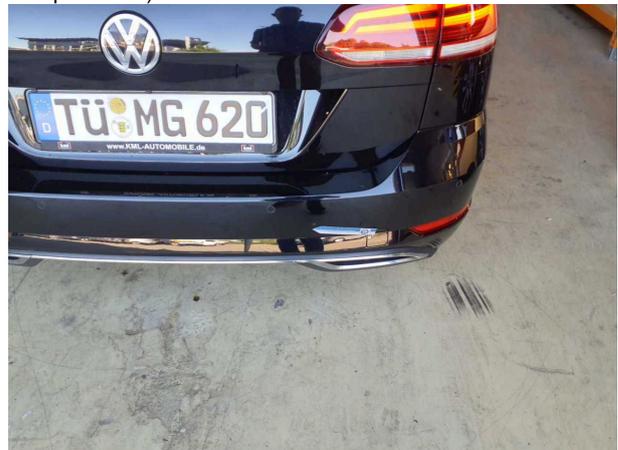
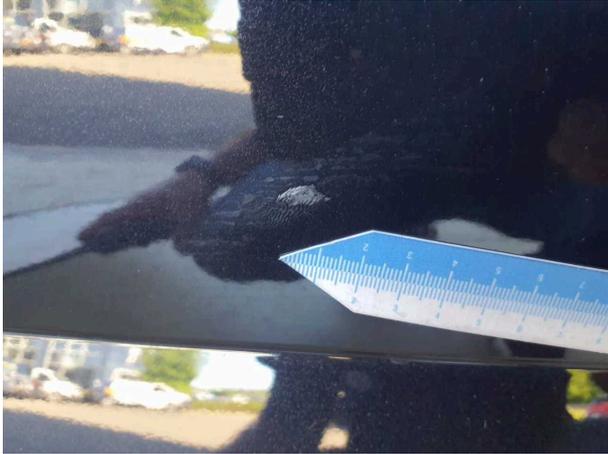
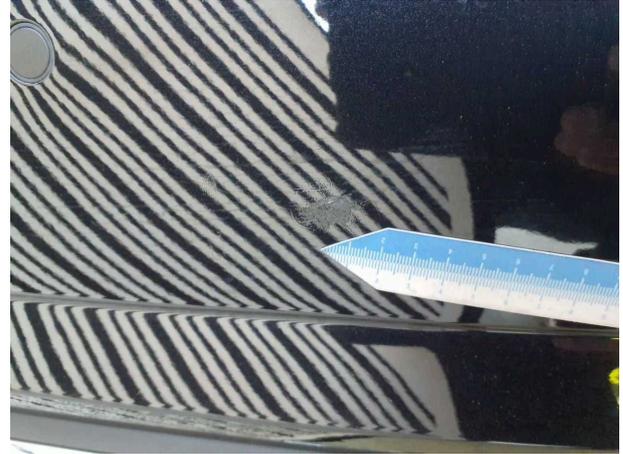
Beschädigung #4: Stossfänger hinten: Stossfänger hinten - verkratzt / verschürft - Wertminderung
