W0VZT8EG4J1089043

Angaben zum Fahrzeug

Zustandsbericht

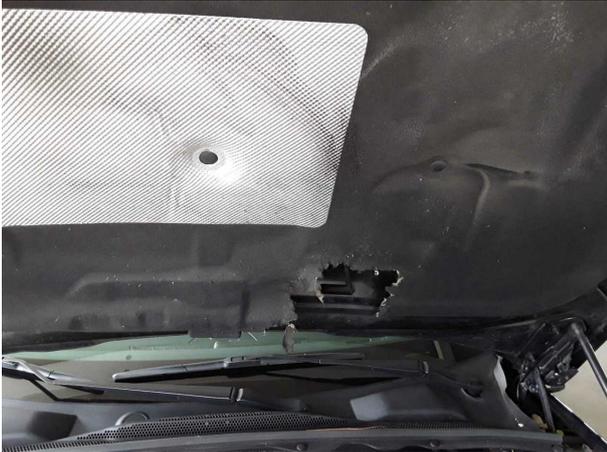
Beschädigung #2: Motorhaube: Dämmmatte - Marderschaden - erneuern

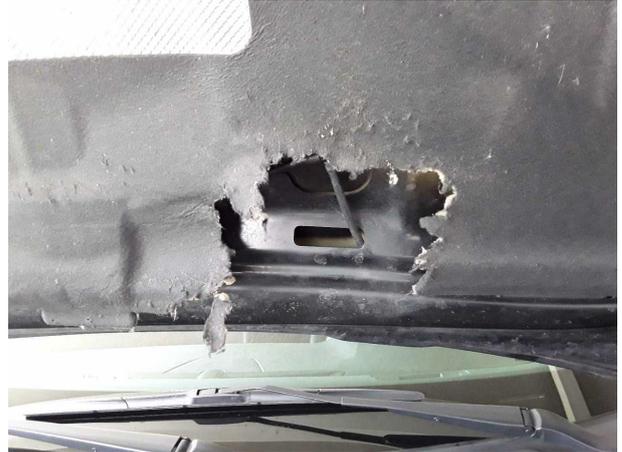
Beschädigung #2: Motorhaube: Dämmmatte - Marderschaden - erneuern

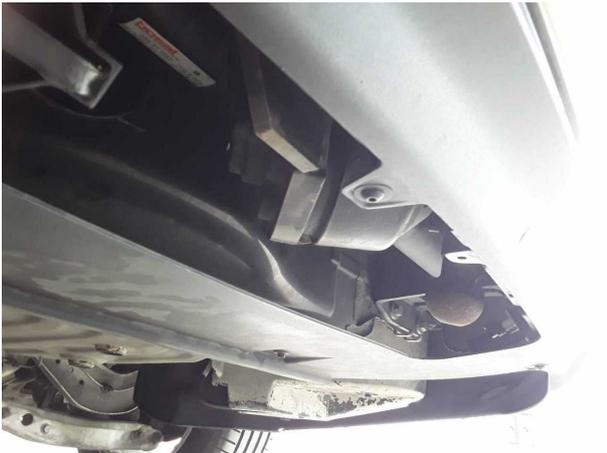
Beschädigung #3: Anhängerkupplung: Anhängerkupplung - ohne Funktion - befunden ggf. instandsetzen

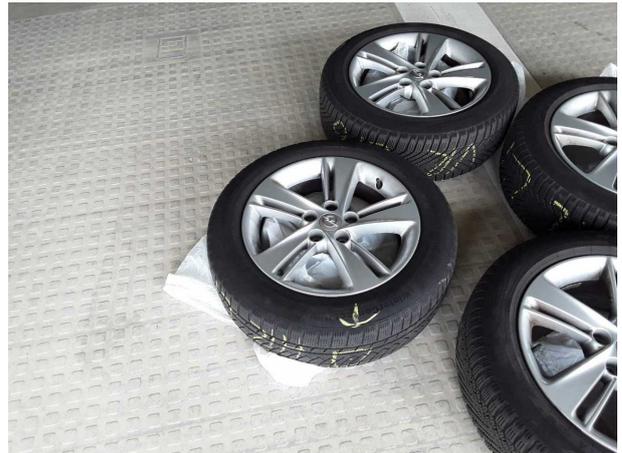
Beschädigung #5: 2.Radsatz: 2 Reifen - beschädigt - erneuern

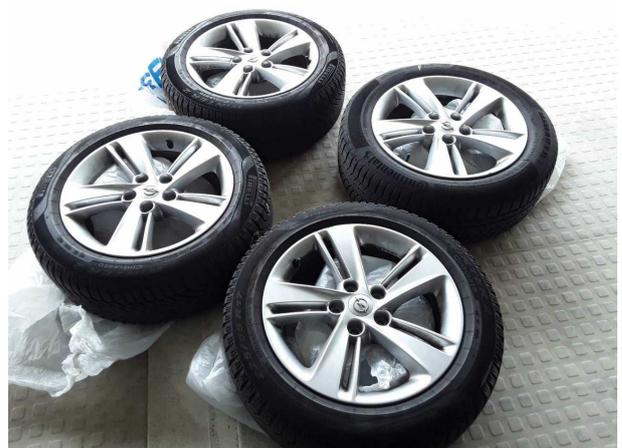
Beschädigung #6: 2.Radsatz: 2 Leichtmetallfelgen - verkratzt... verschürft - Smart Repair

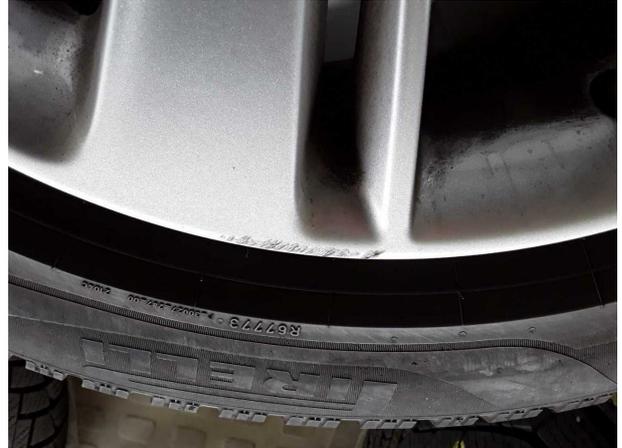
Beschädigung #6: 2.Radsatz: 2 Leichtmetallfelgen - verkratzt / verschürft - Smart Repair

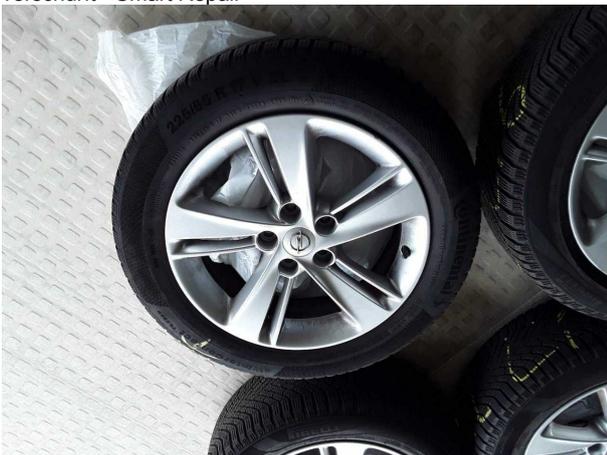
Beschädigung #6: 2.Radsatz: 2 Leichtmetallfelgen - verkratzt / verschürft - Smart Repair

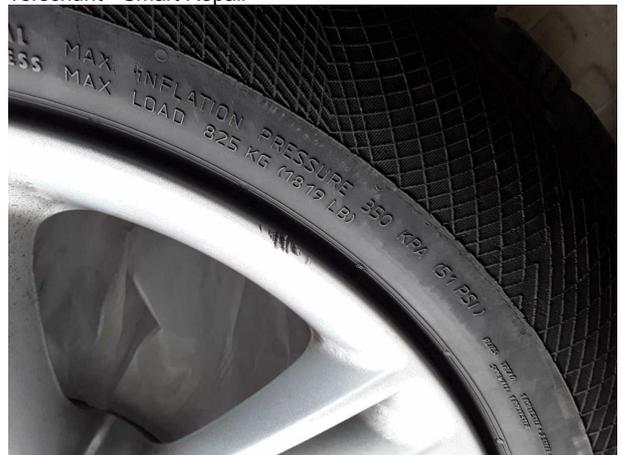
Beschädigung #6: 2.Radsatz: 2 Leichtmetallfelgen - verkratzt / verschürft - Smart Repair

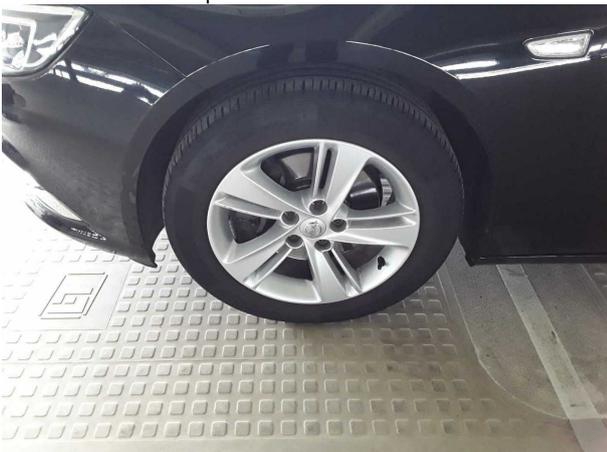
Beschädigung #7: Rad/Reifen: Leichtmetallfelge vorn links - Kratzer - Smart Repair

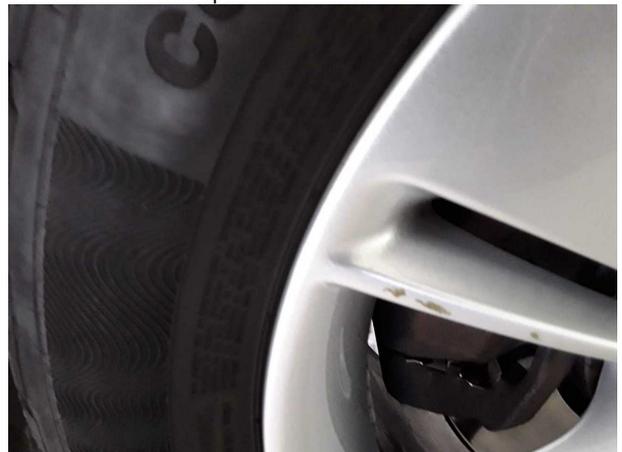
Beschädigung #7: Rad/Reifen: Leichtmetallfelge vorn links - Kratzer - Smart Repair

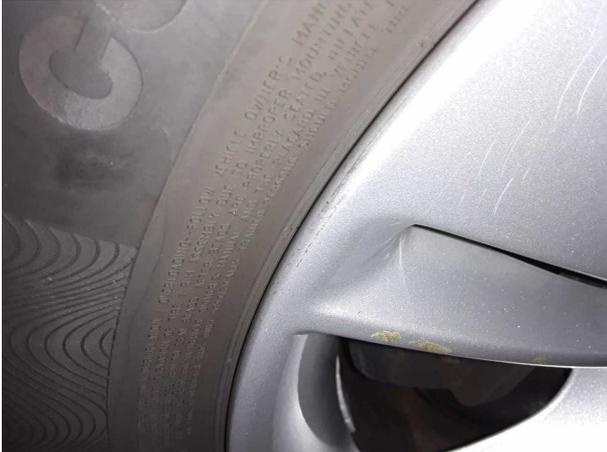
Beschädigung #7: Rad/Reifen: Leichtmetallfelge vorn links -
Kratzer - Smart Repair

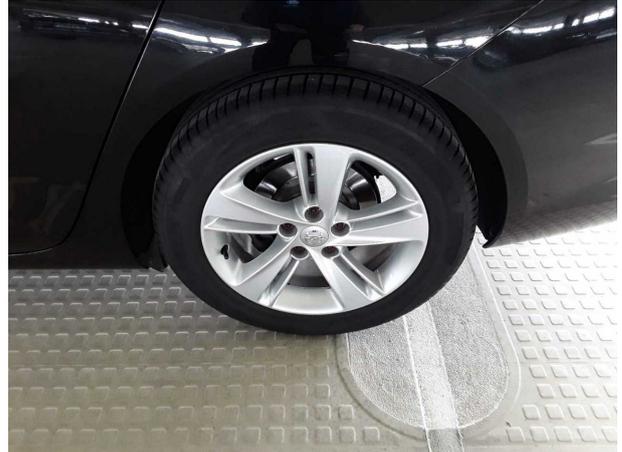
Beschädigung #8: Rad/Reifen: Leichtmetallfelge hinten links -
Kratzer - Smart Repair

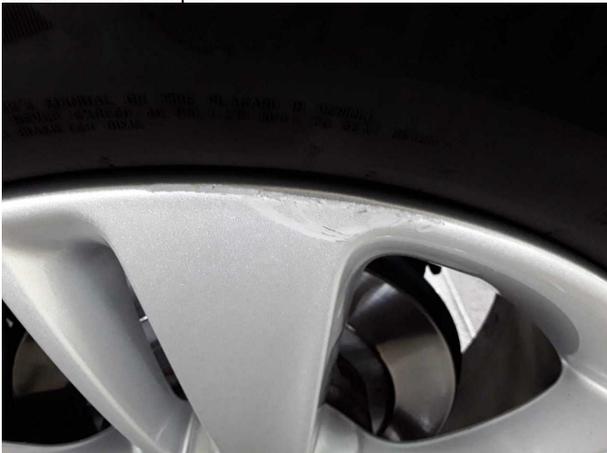
Beschädigung #8: Rad/Reifen: Leichtmetallfelge hinten links -
Kratzer - Smart Repair

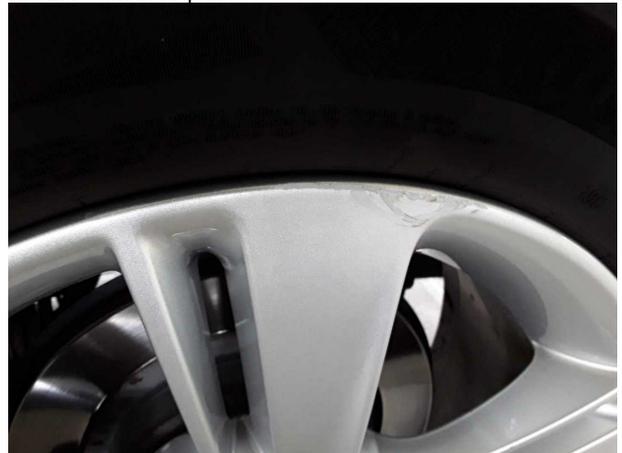
Beschädigung #8: Rad/Reifen: Leichtmetallfelge hinten links -
Kratzer - Smart Repair

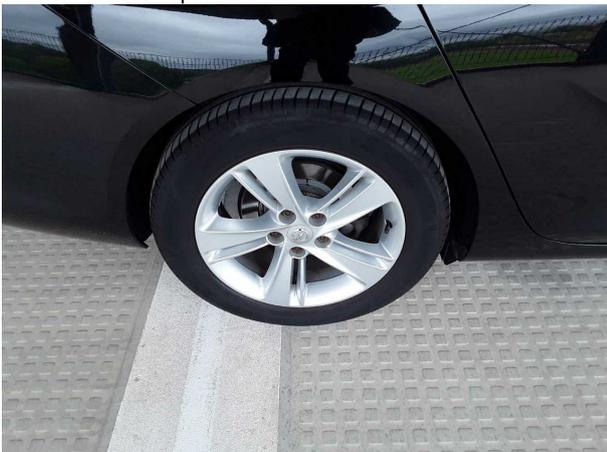
Beschädigung #9: Rad/Reifen: Leichtmetallfelge hinten rechts -
Kratzer - Smart Repair

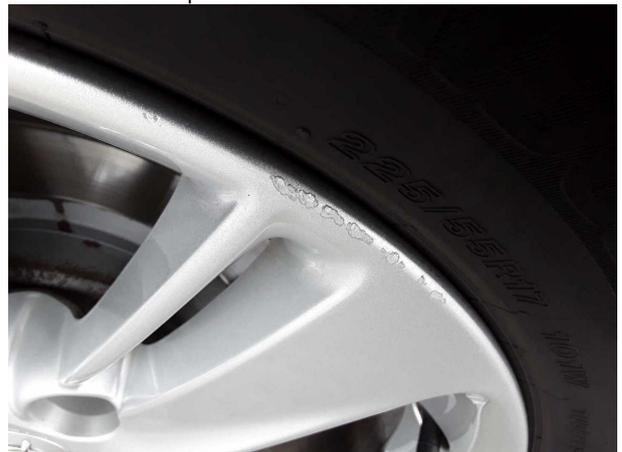
Beschädigung #9: Rad/Reifen: Leichtmetallfelge hinten rechts -
Kratzer - Smart Repair

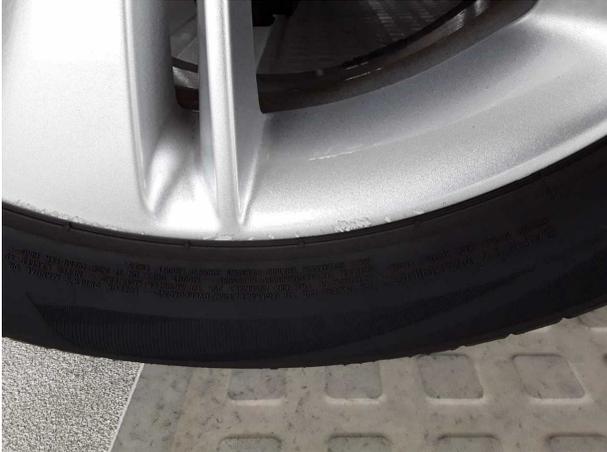
Beschädigung #9: Rad/Reifen: Leichtmetallfelge hinten rechts - Kratzer - Smart Repair

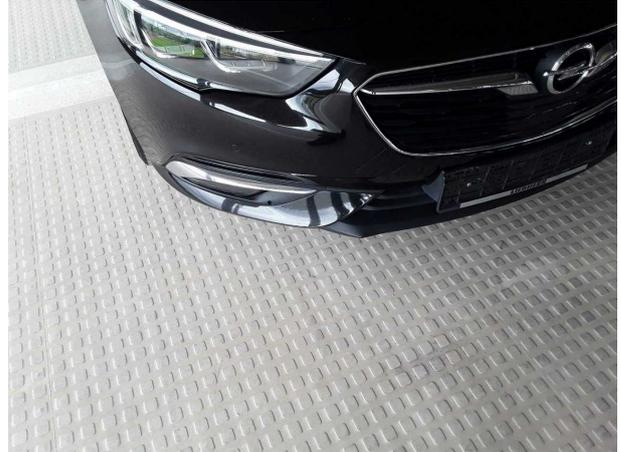
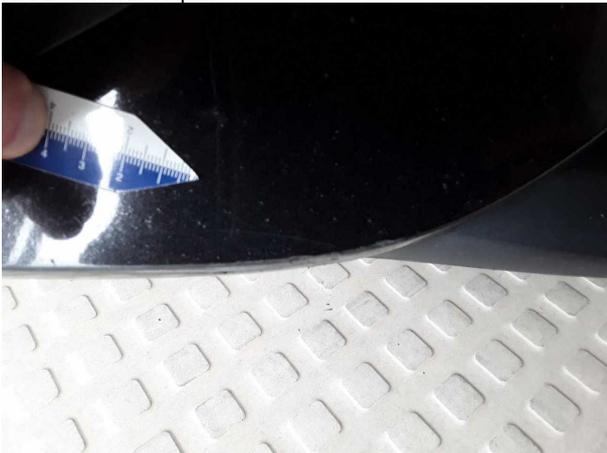
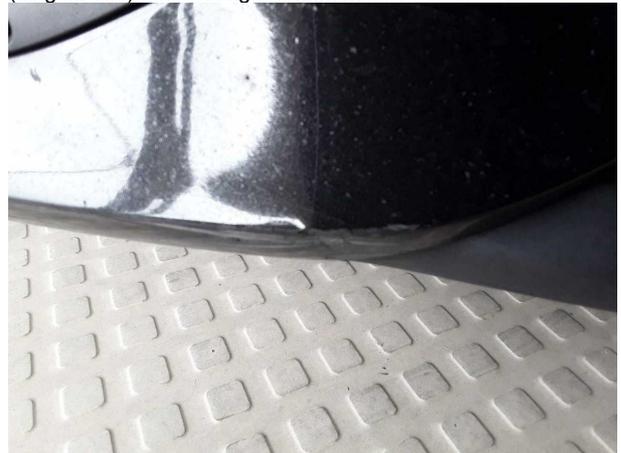
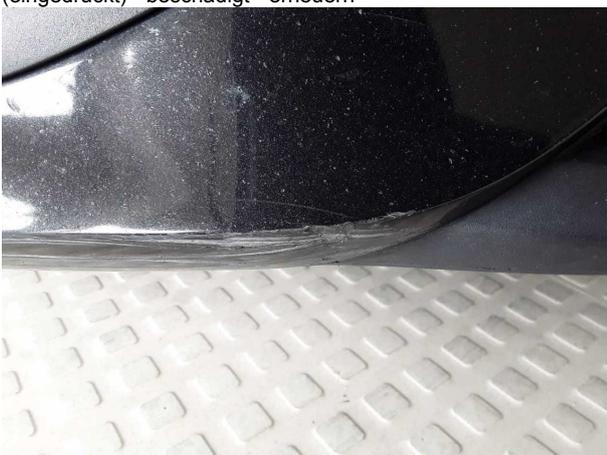
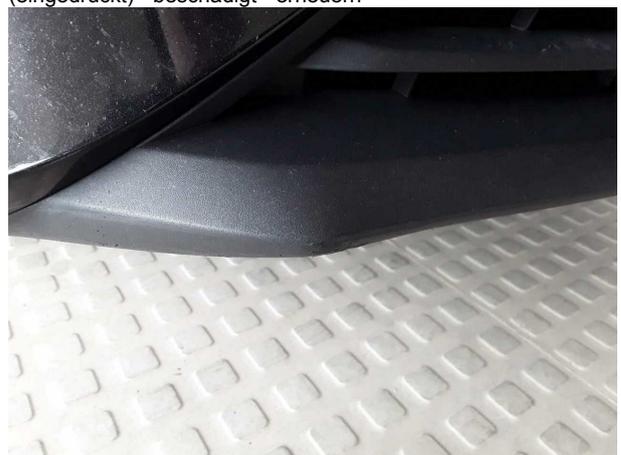
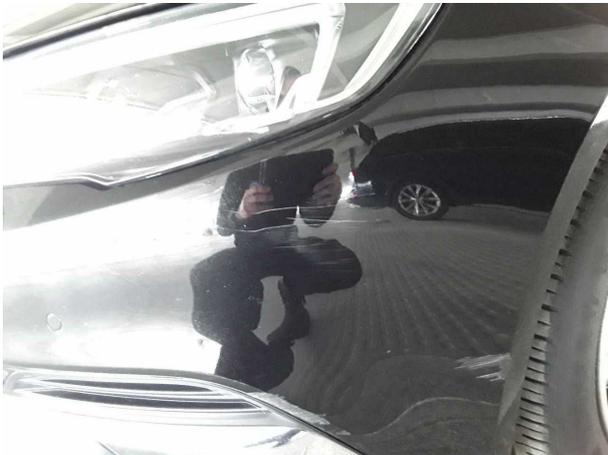
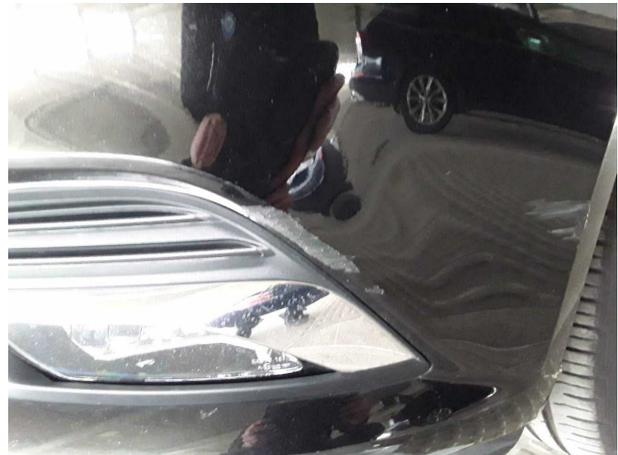
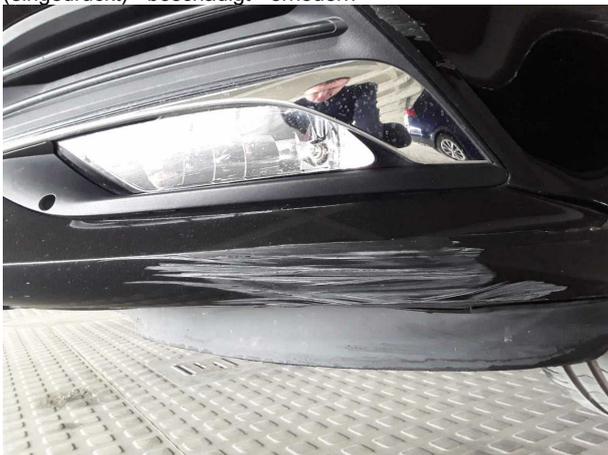
Beschädigung #10: Stossfänger vorn: Stossfänger vorn (eingedrückt) - beschädigt - erneuern

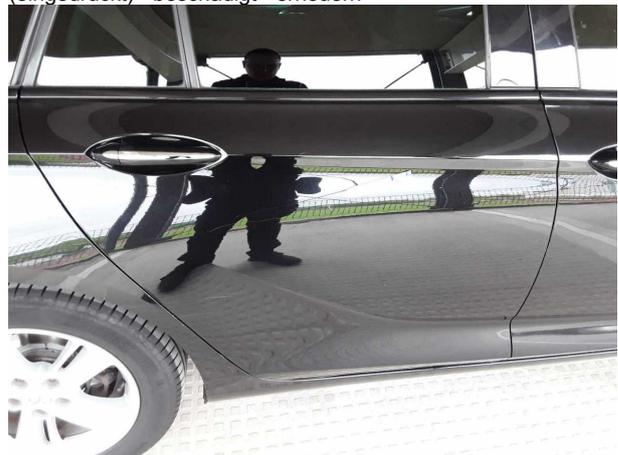
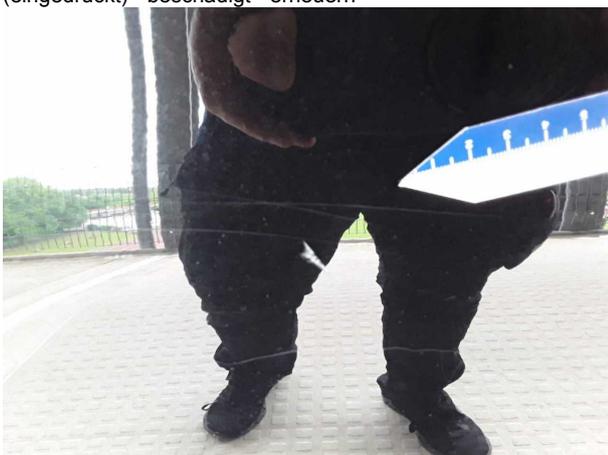
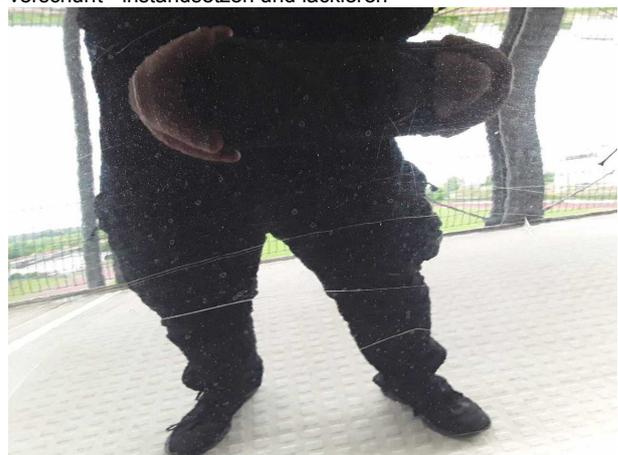
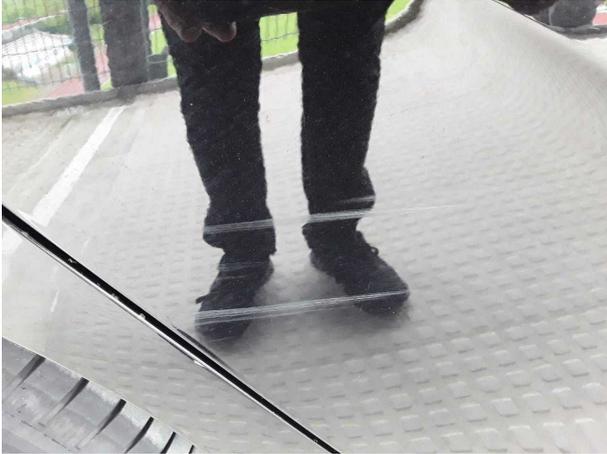
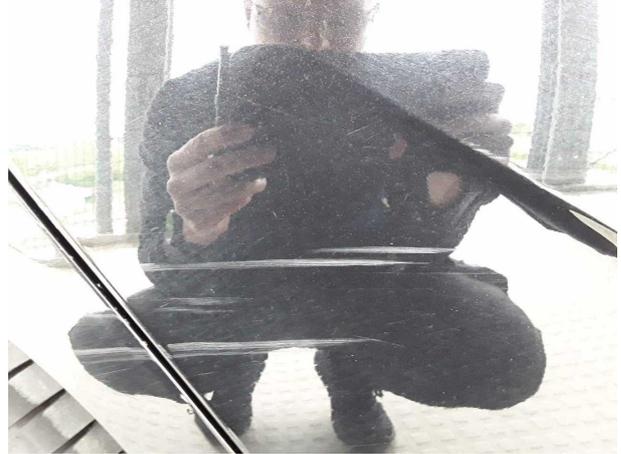
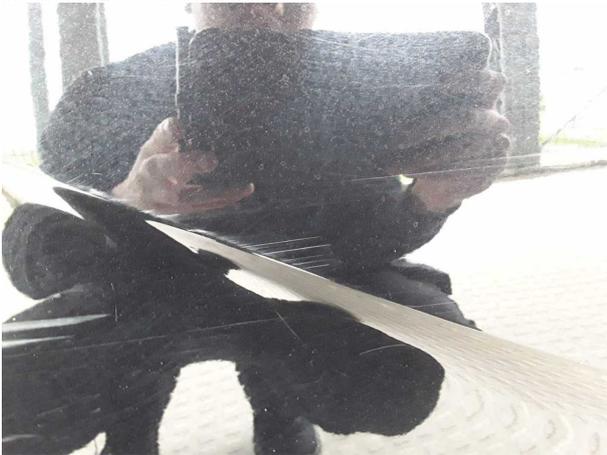
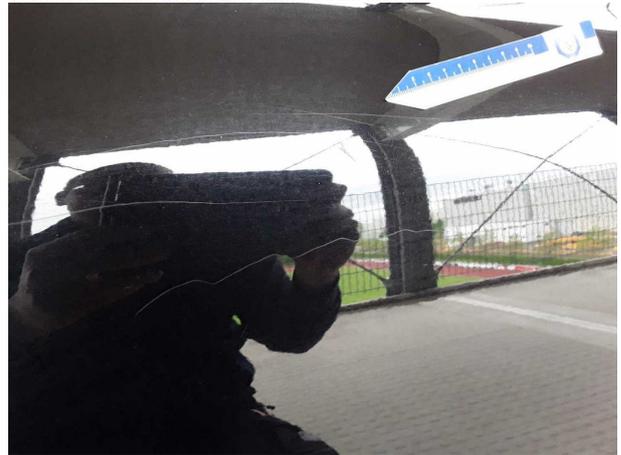
Beschädigung #11: Tür hinten rechts: Tür - verkratzt / verschürft - instandsetzen und lackieren

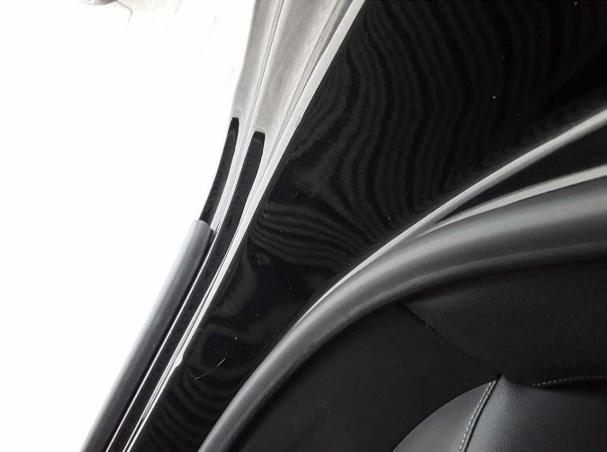
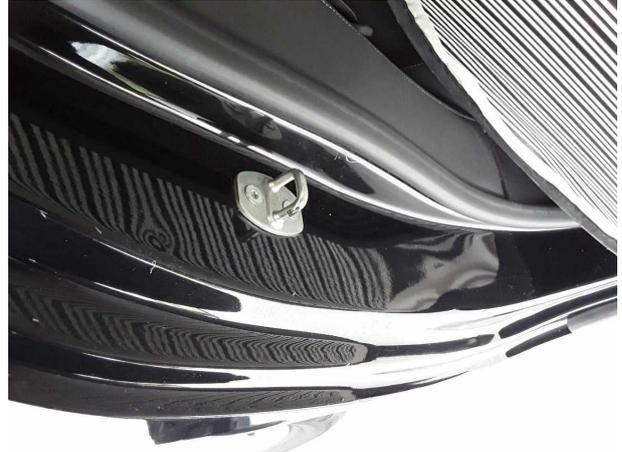
Beschädigung #12: Karosserie: C-Säule rechts - Delle / Lackschaden - Smart Repair

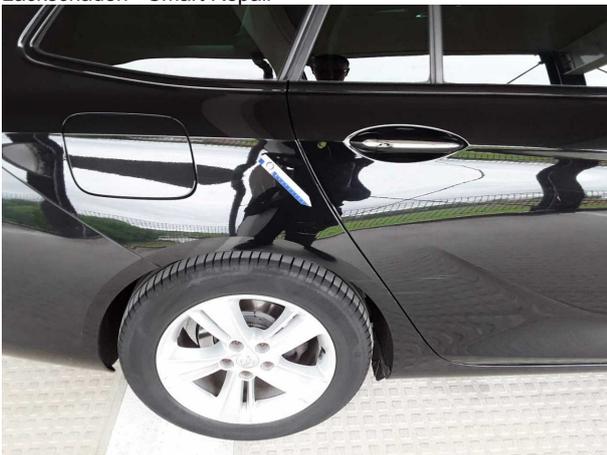
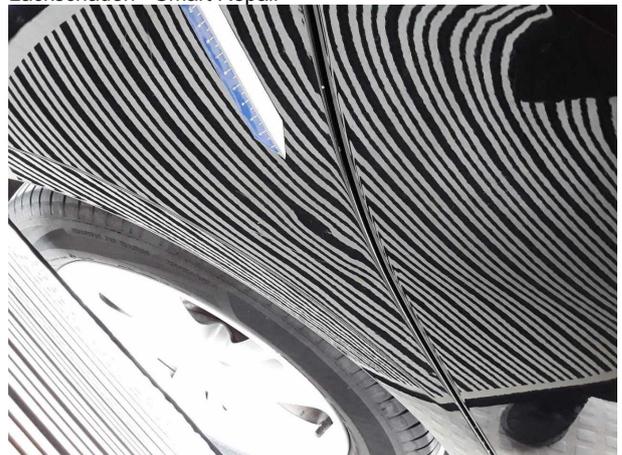
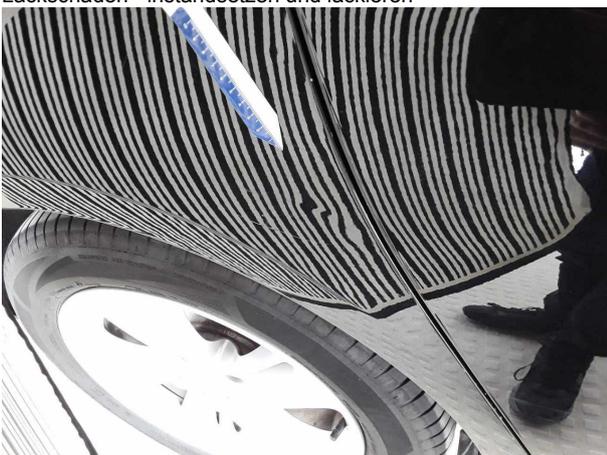
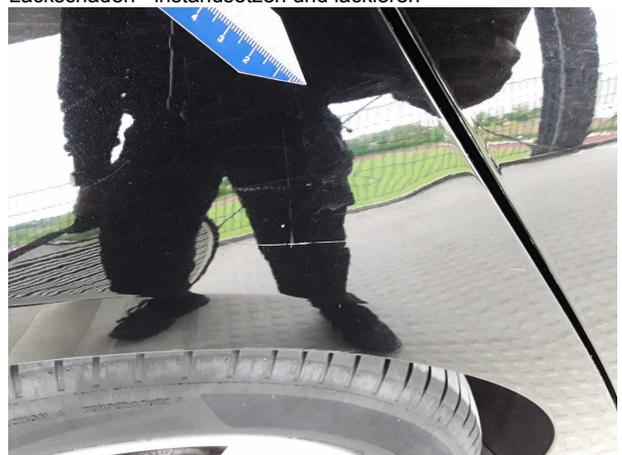
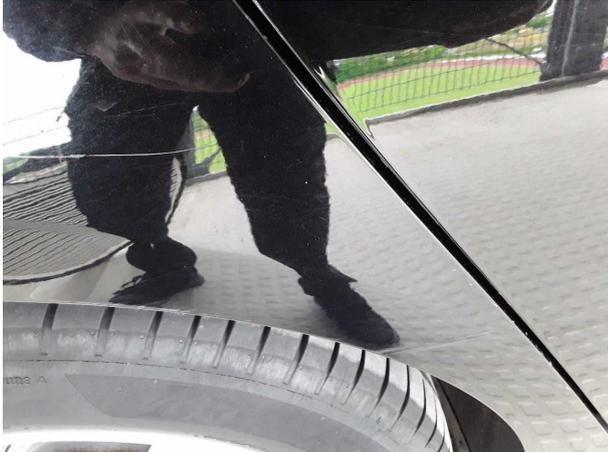
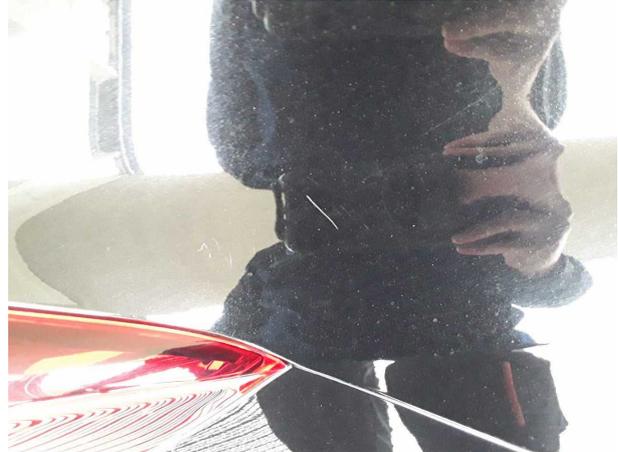
Beschädigung #13: Seitenwand rechts: Seitenwand - Delle / Lackschaden - instandsetzen und lackieren

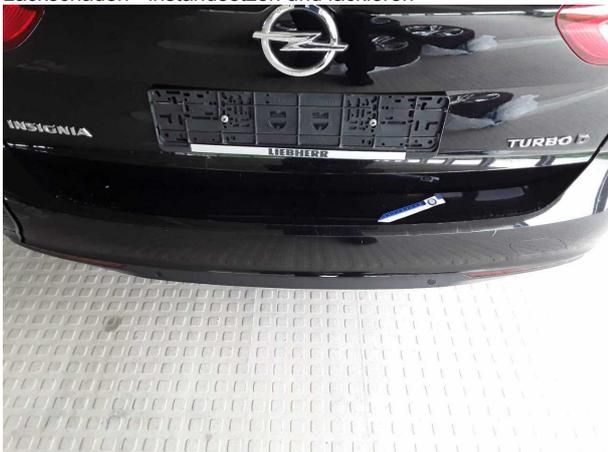
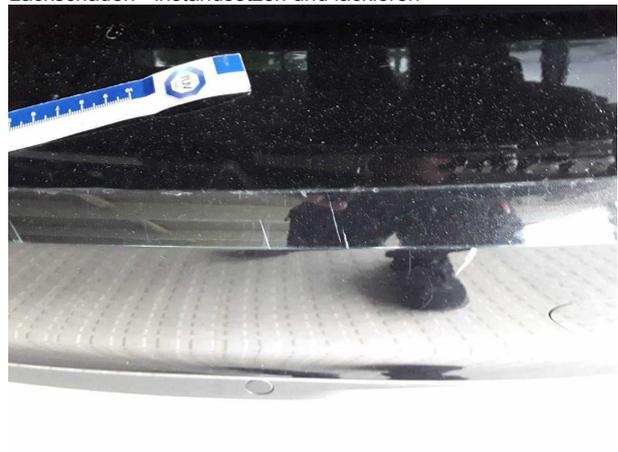
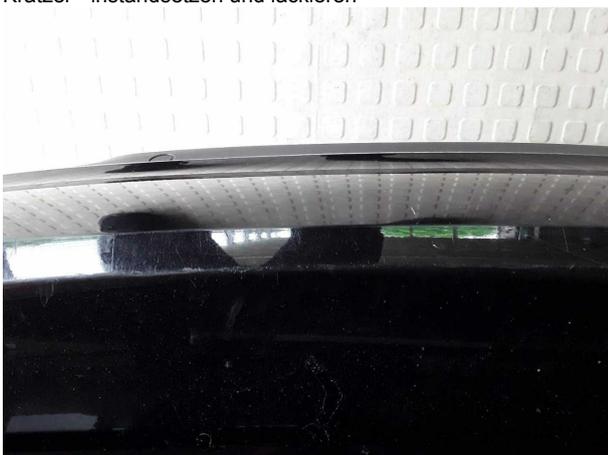
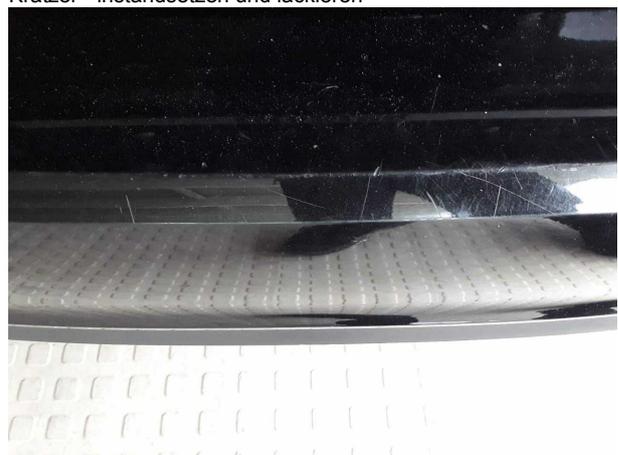
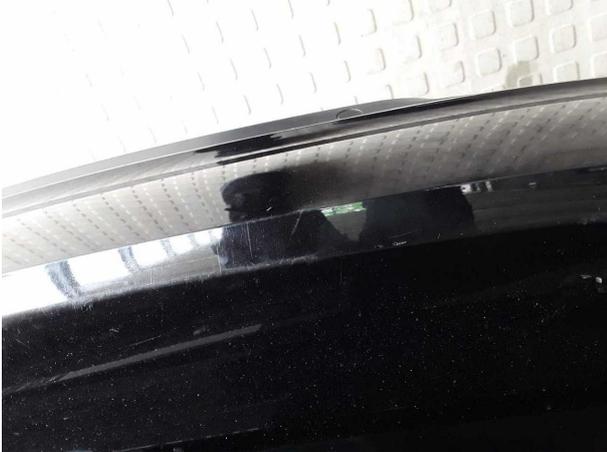
Beschädigung #14: Stossfänger hinten: Stossfänger hinten - Kratzer - instandsetzen und lackieren

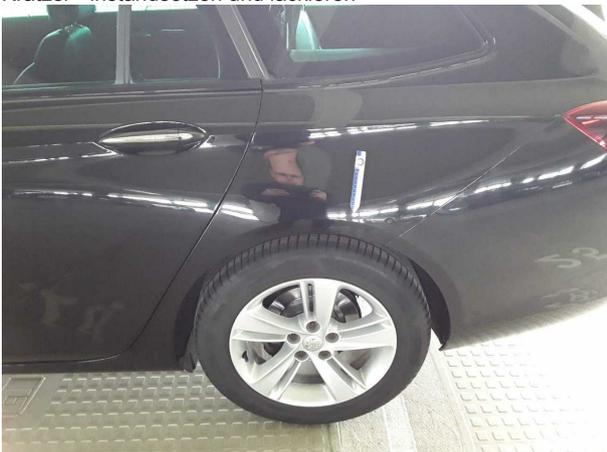
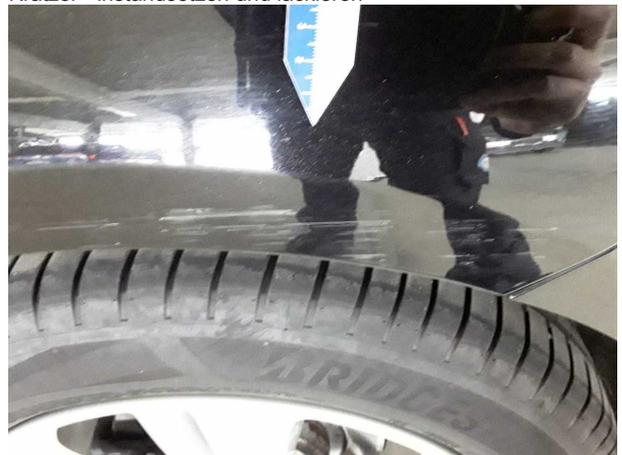
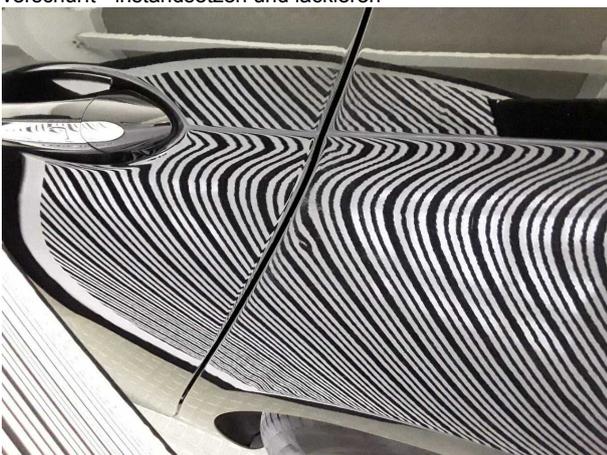
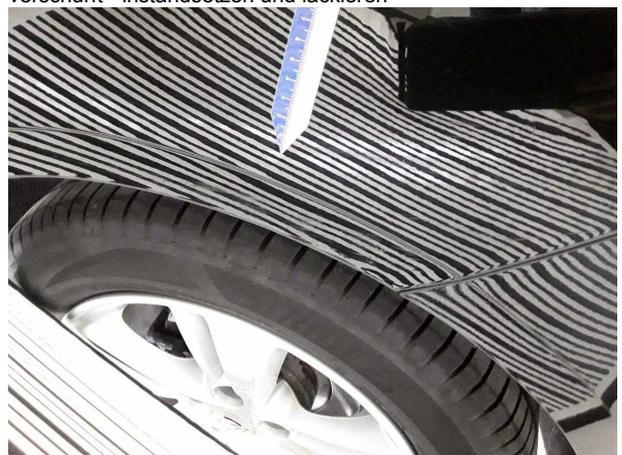
Beschädigung #15: Seitenwand links: Seitenwand - verkratzt / verschürft - instandsetzen und lackieren

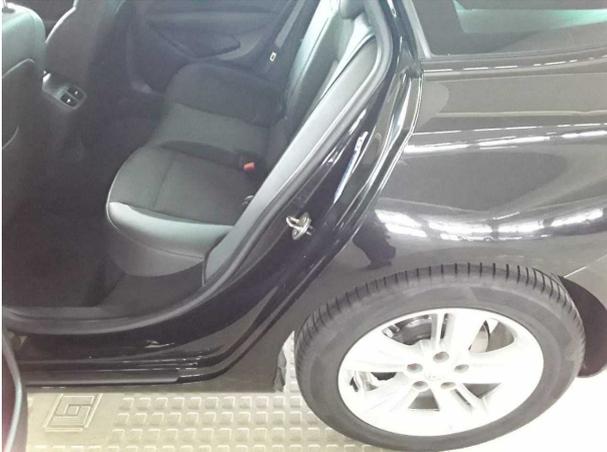
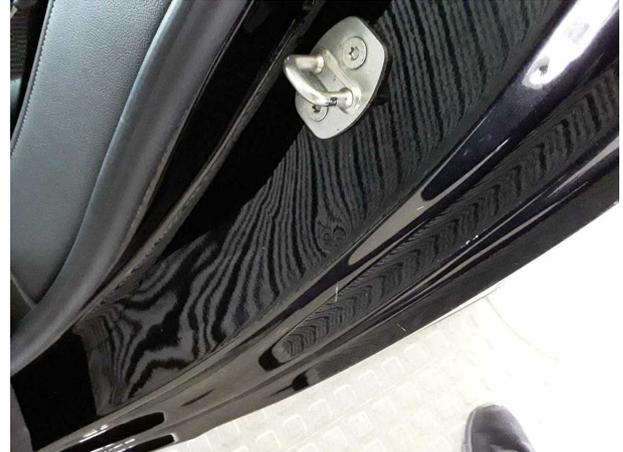
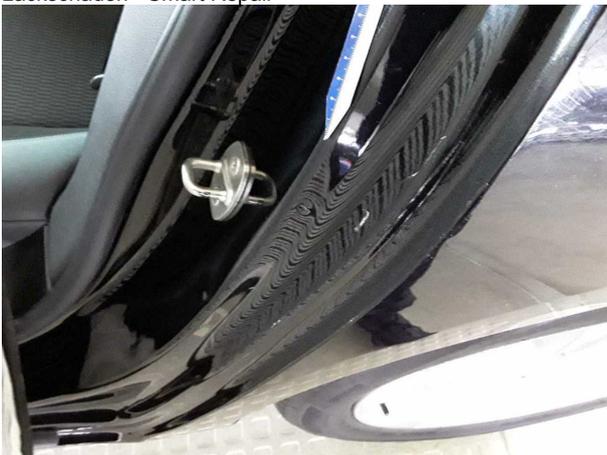
Beschädigung #16: Karosserie: C-Säule links - Delle / Lackschaden - Smart Repair

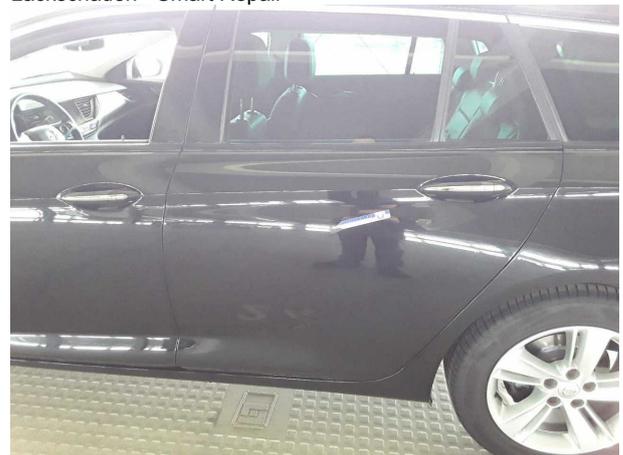
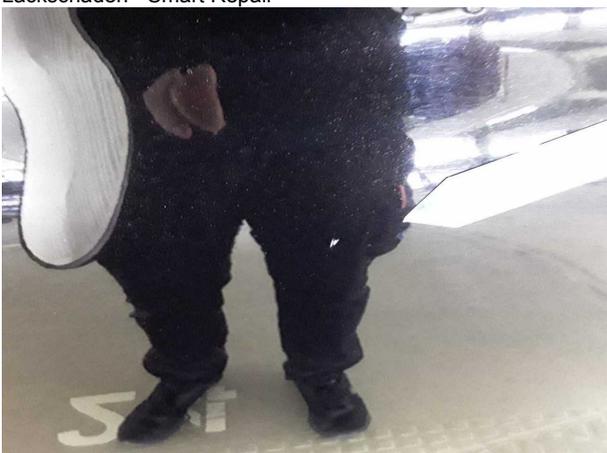
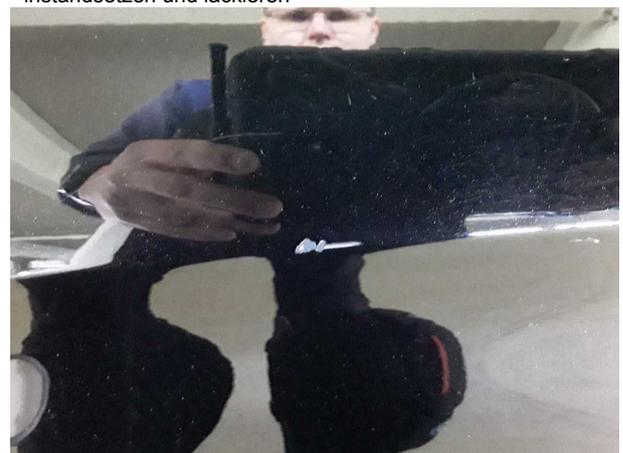
Beschädigung #17: Tür hinten links: Tür - verkratzt / verschü... - instandsetzen und lackieren

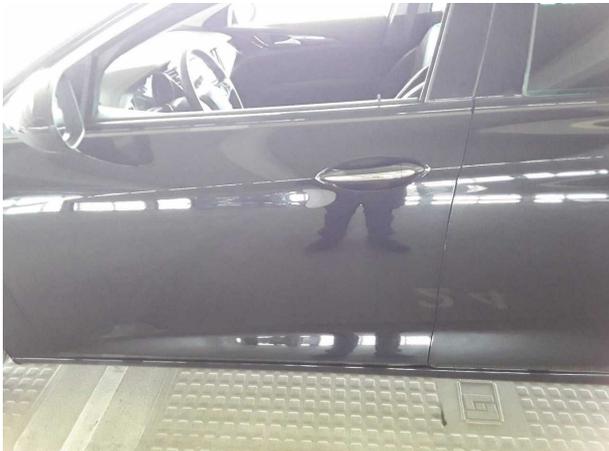
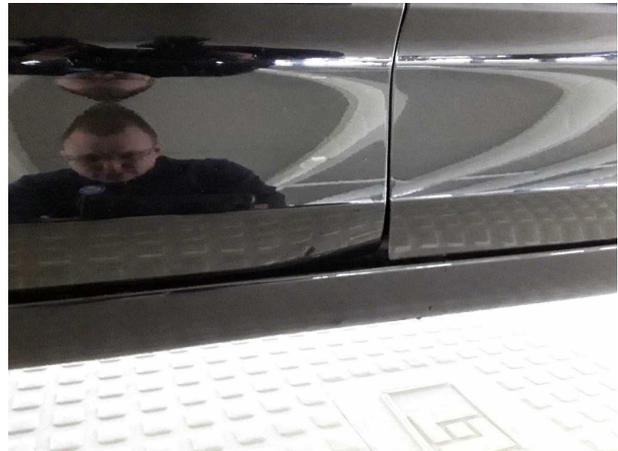
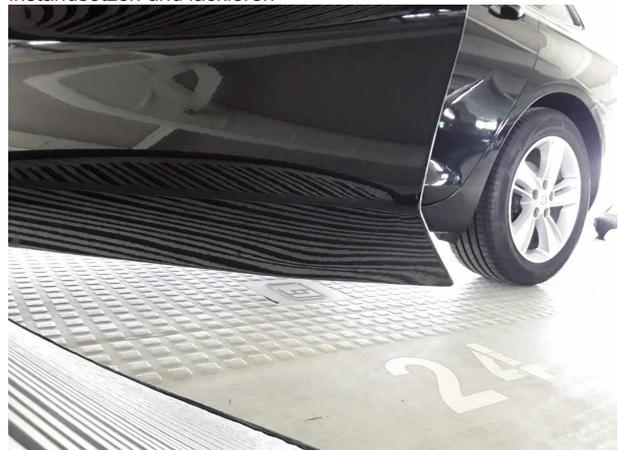
Beschädigung #18: Tür vorn links: Tür - verformt - instandsetzen und lackieren

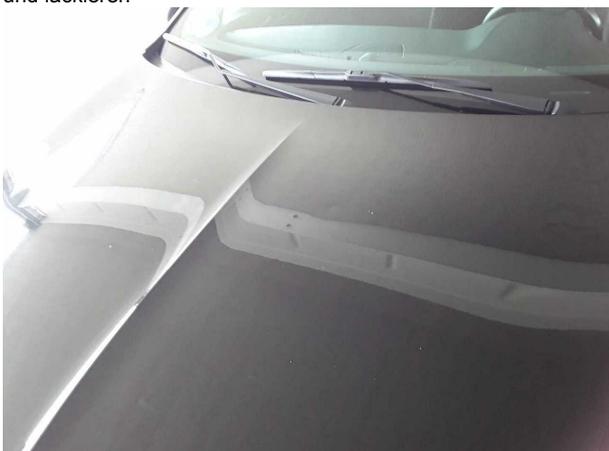
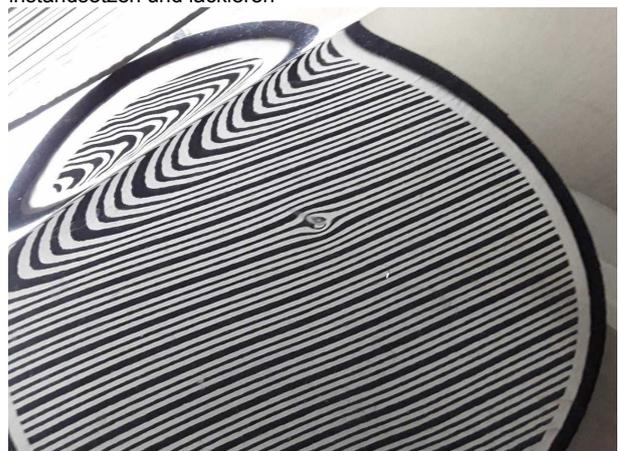
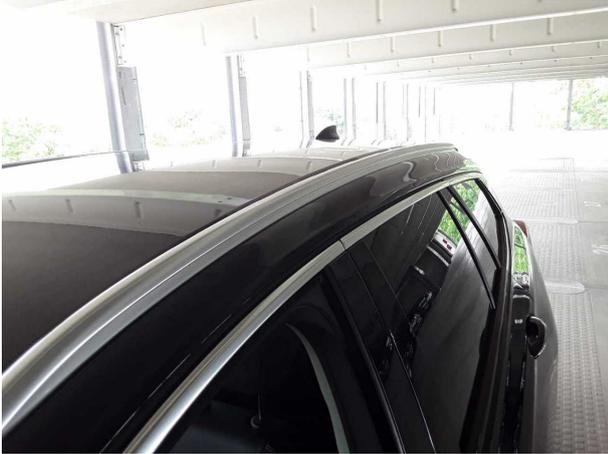
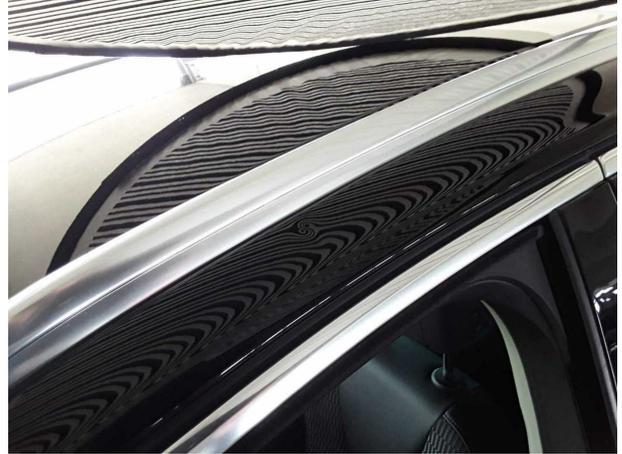
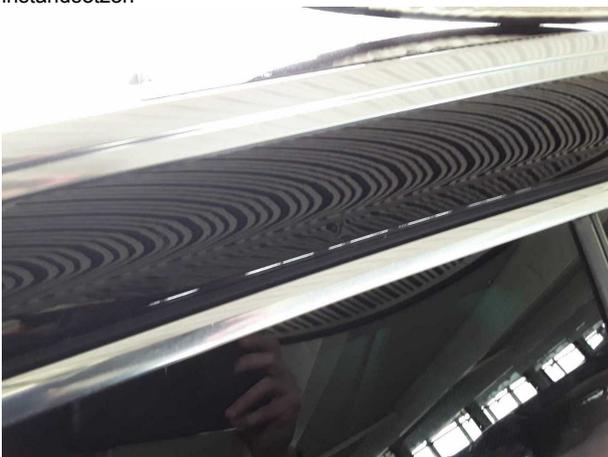
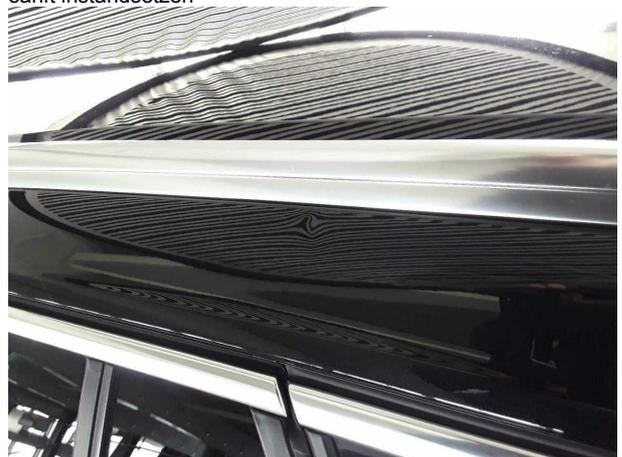
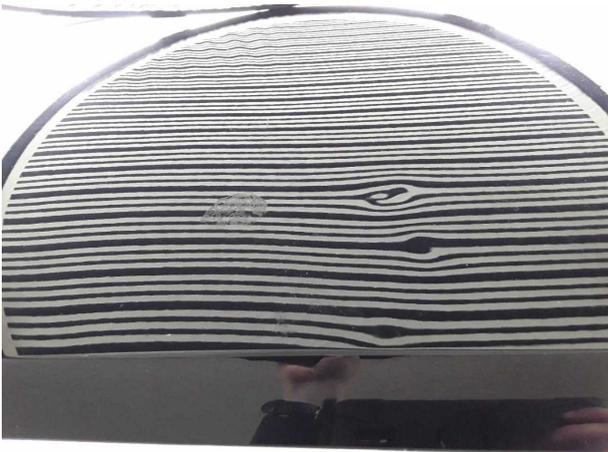
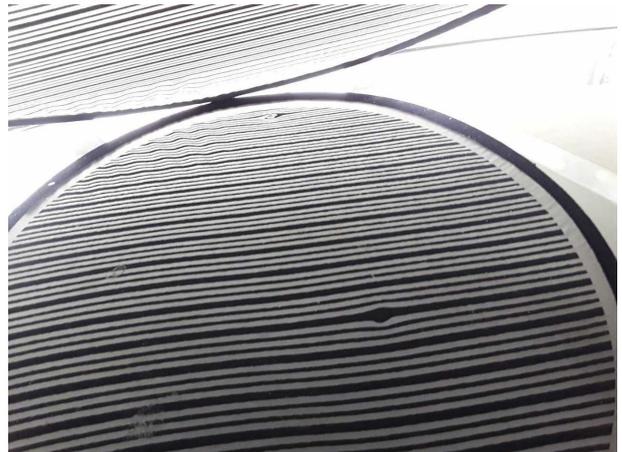
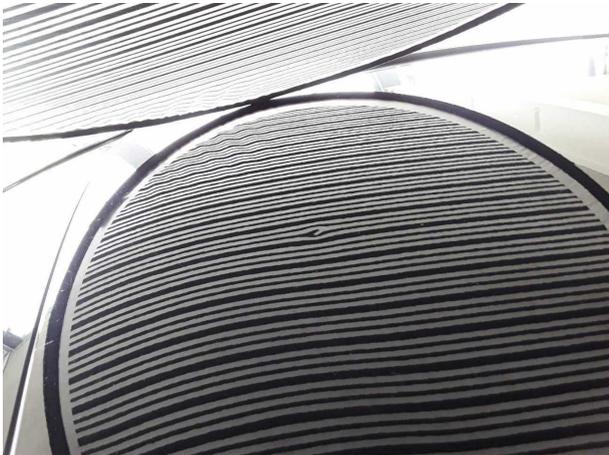
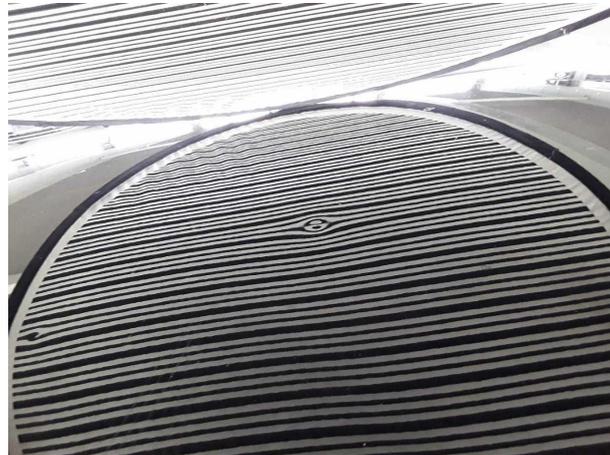
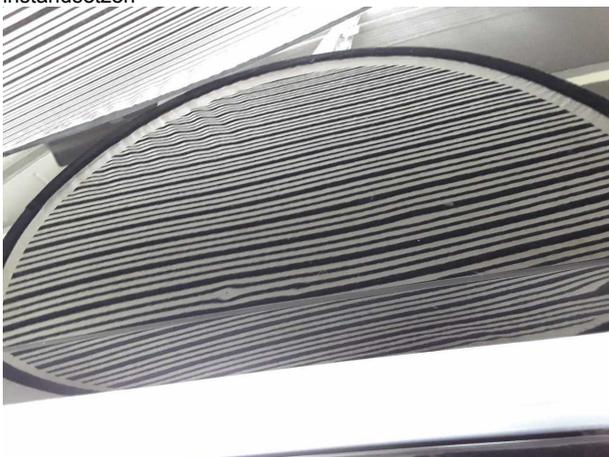
Beschädigung #19: Karosserie: Karosserie - Hagelschaden - sanft instandsetzen

Beschädigung #19: Karosserie: Karosserie - Hagelschaden - sa...
instandsetzen

Beschädigung #19: Karosserie: Karosserie - Hagelschaden -
sanft instandsetzen
