Nr zlecenia DEKRA: SKFS/SIG/38702/25/05/28  
Nr zlecenia/szkody:  
Data zlecenia: 28-05-2025

| Producent | VOLVO |
| Model | FE 280 Euro 4 7142ccm - 280KM 18/26t 06-09 |
| Nr rejestracyjny | KR645CL |

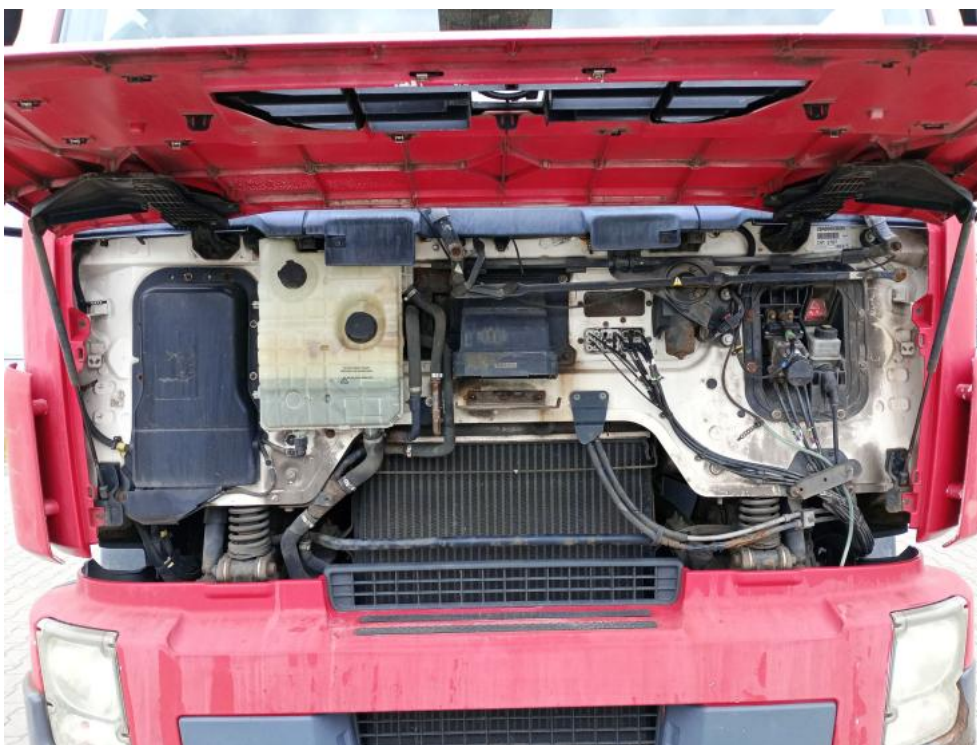
**Fot. 4.**  
Otwarta pokrywa przednia

| Nazwa elementu | Opis elementu | Rodzaj uszkodzenia | Umiejscowienie / Rozmiar | Uwagi |
|---|---|---|---|---|
| Pokrywa | przed. | łuszczenie powłoki lakierowej | | |

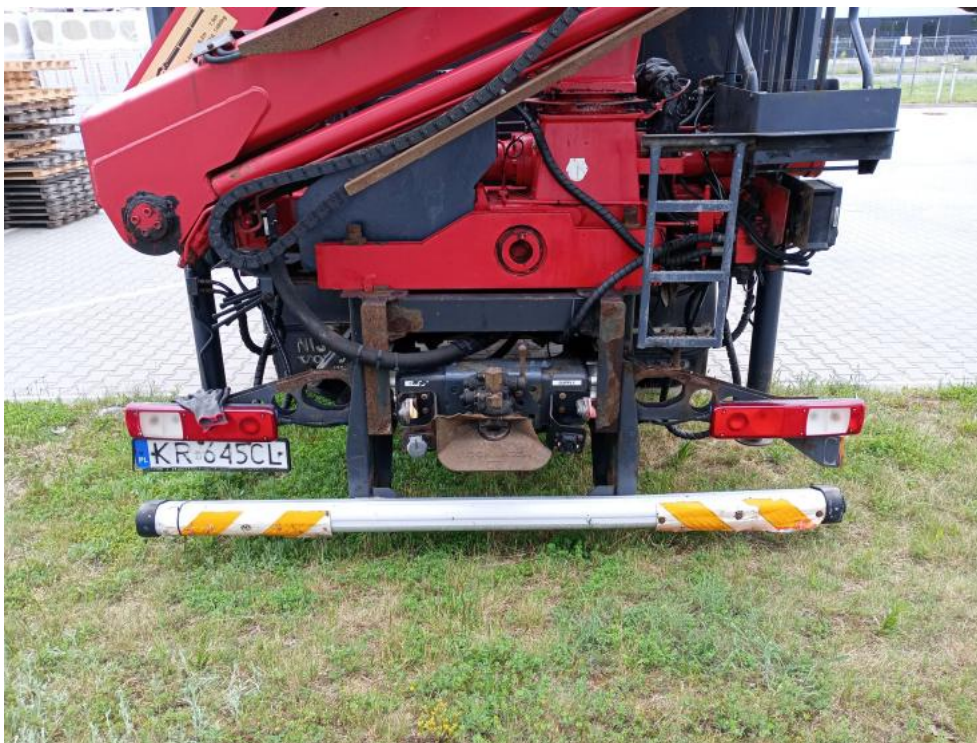
**Fot. 12.**  
Tył prostopadłe dół

| Nazwa elementu | Opis elementu | Rodzaj uszkodzenia | Umiejscowienie / Rozmiar | Uwagi |
|---|---|---|---|---|
| Zderzak | tyln. | wgniecenie/nia | | |
| Zaczep holowniczy | | pęknięcie | | |

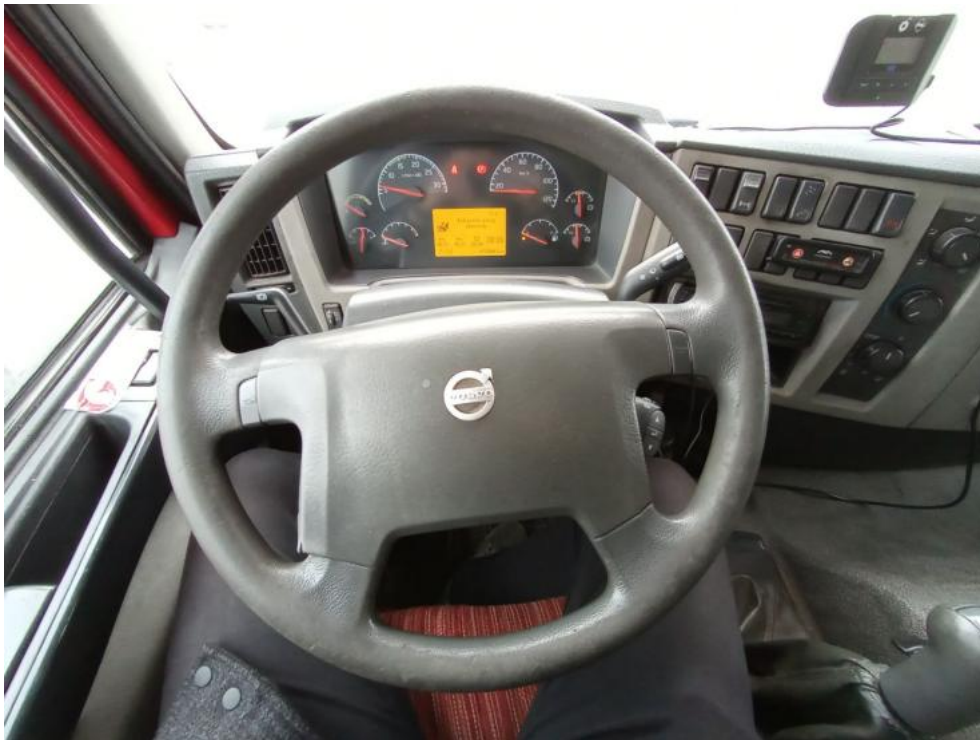
**Fot. 25.**  
Kierownica (na wprost)

| Nazwa elementu | Opis elementu | Rodzaj uszkodzenia | Umiejscowienie / Rozmiar | Uwagi |
|---|---|---|---|---|
| Koło kierownicy | | zarysowanie | | |

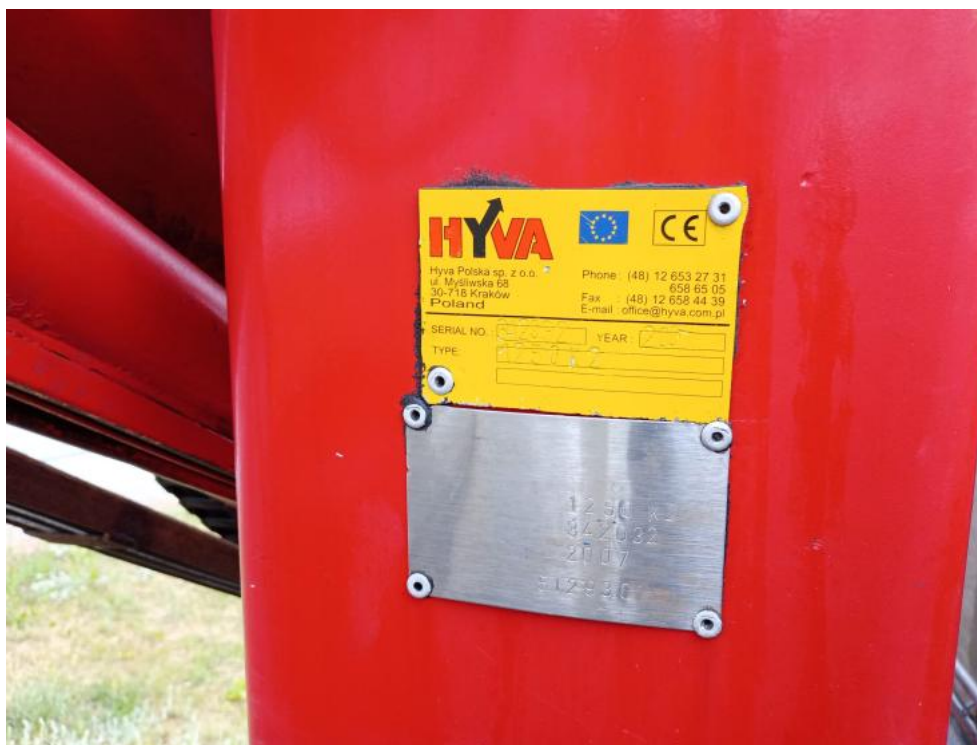
**Fot. 31.**  
Tabliczka znamionowa zabudowy

Brak tabliczki identyfikacyjnej zabudowy.
