## Zustandsbericht

| <b>Berichtsnummer :</b> | <b>0000000845113-DE961</b> | <b>Amtl. Kennzeichen :</b> | |

#### Citroën C3 Aircross (08.2017->) Shine

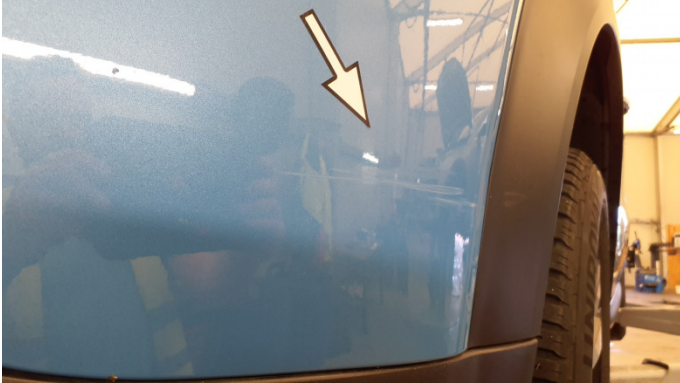
| Bauteil | Schaden |
|---|---|
| 1. Stoßfänger Vorne | Kratzer |

1. Stoßfänger Vorne  
**Kratzer -**

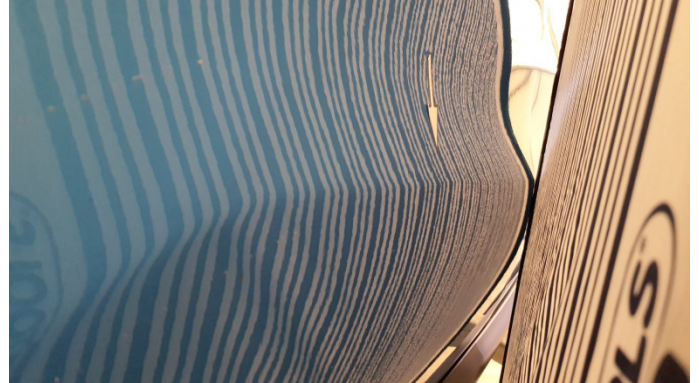
| Bauteil | Schaden |
|---|---|
| 2. Tür Vorne - Links | 1 Delle |

2. Tür Vorne - Links  
**1 Delle -**

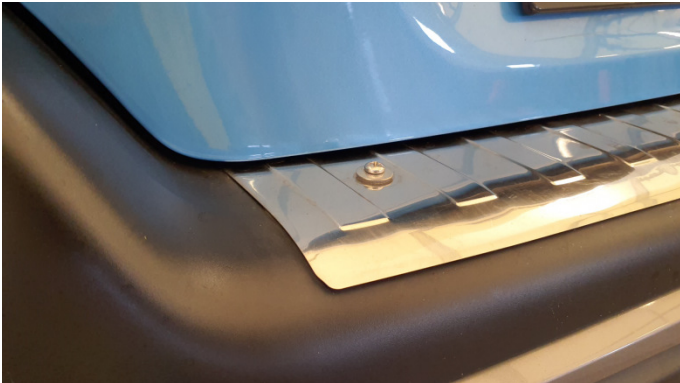
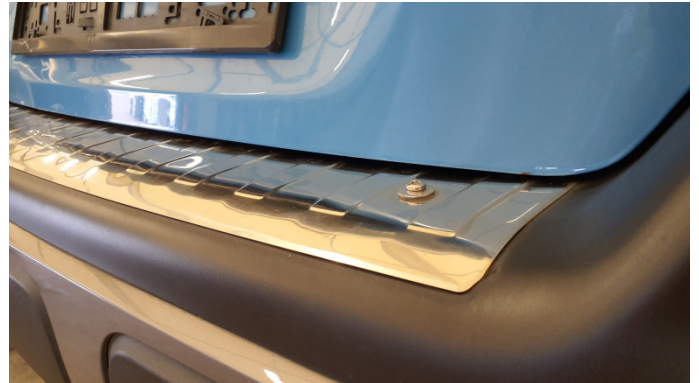
| Bauteil | Schaden |
|---|---|
| 3. Stoßfänger Hinten | Beschädigt |

3. Stoßfänger Hinten  
**Beschädigt -**

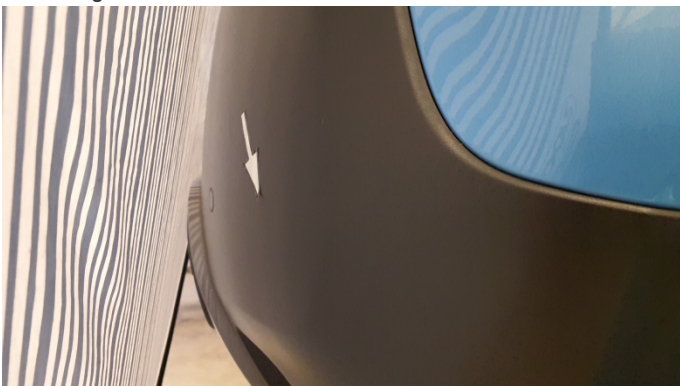
| Bauteil | Schaden |
|---|---|
| 4. Stoßfänger Hinten | 1 Delle |

4. Stoßfänger Hinten  
**1 Delle -**

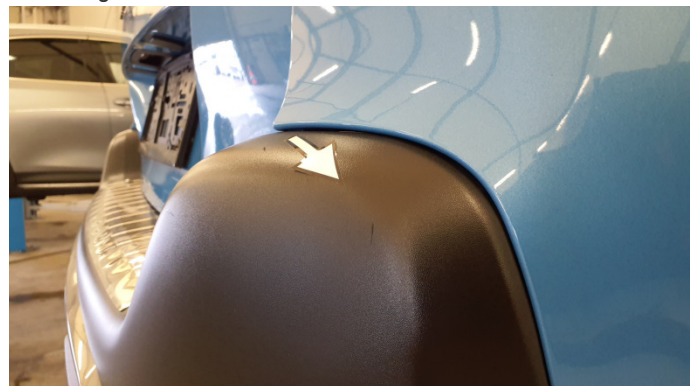
| Bauteil | Schaden |
|---|---|
| 5. Stoßfänger Hinten | Kratzer |

5. Stoßfänger Hinten  
**Kratzer -**

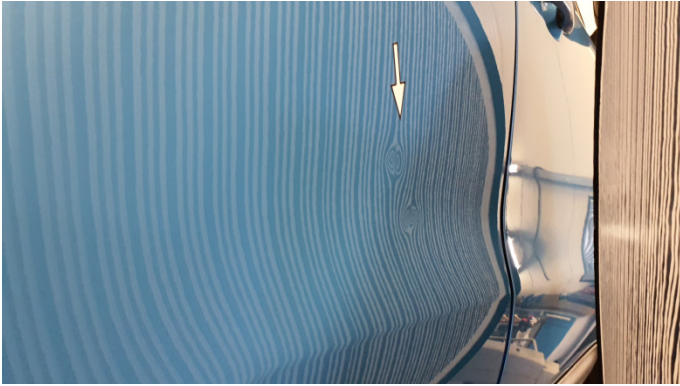
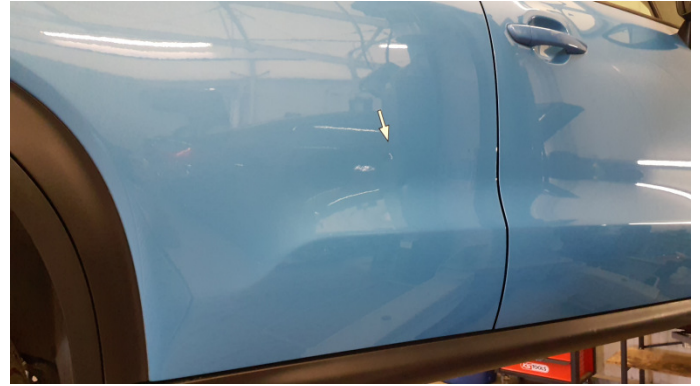
| Bauteil | Schaden |
|---|---|
| 6. Tür Hinten - Rechts | Beschädigt |

6. Tür Hinten - Rechts  
**Beschädigt -**

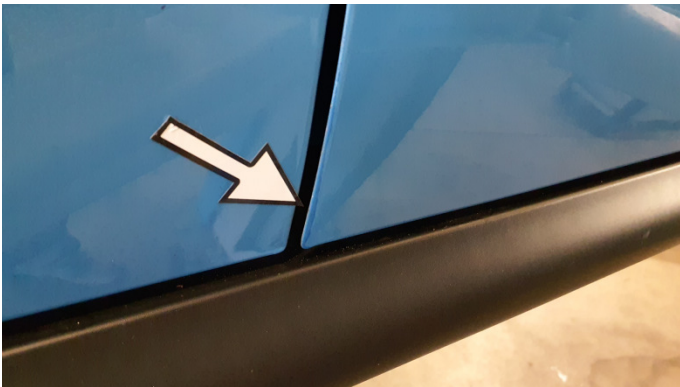
| Bauteil | Schaden |
|---|---|
| 7. Tür Vorne - Rechts | Unsachgemäß<br>Instandgesetzt |

7. Tür Vorne - Rechts  
**Unsachgemäß Instandgesetzt -**

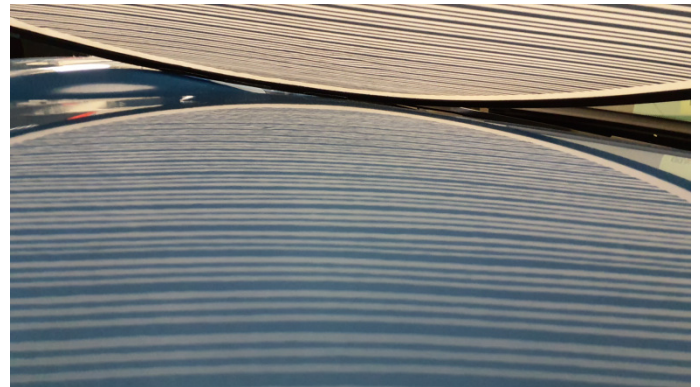
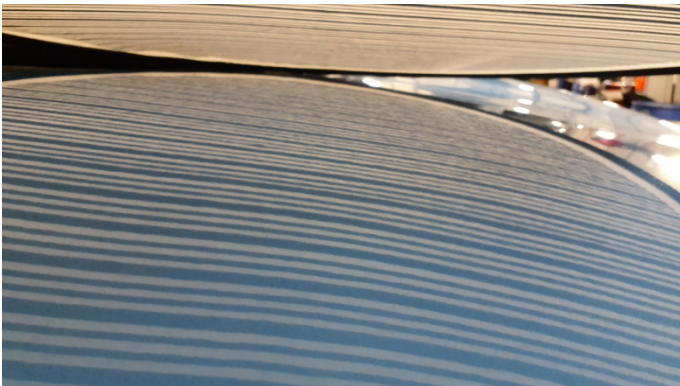
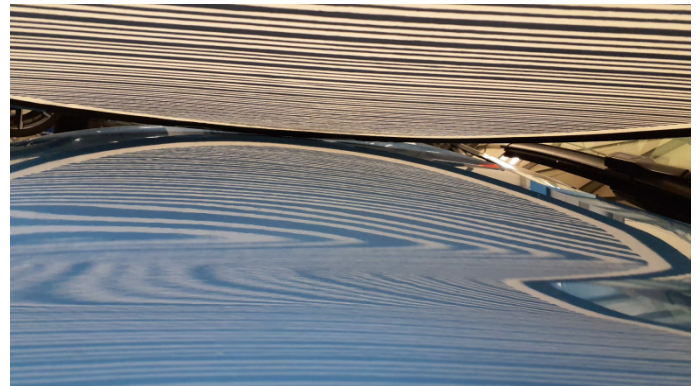
| Bauteil | Schaden |
|---|---|
| 8. Motorhaube | Hagelschaden |

8. Motorhaube  
**Hagelschaden -**

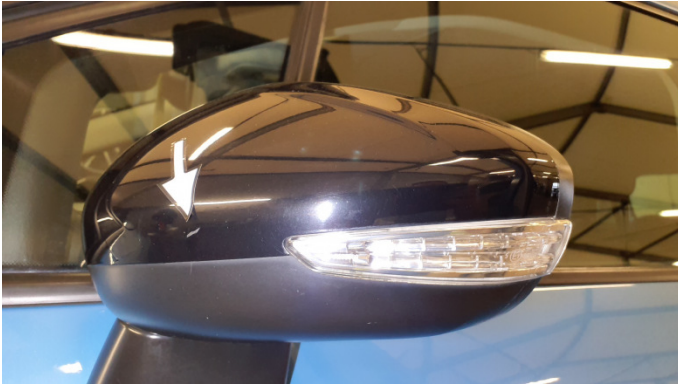
| Bauteil | Schaden |
|---|---|
| 9. Außenspiegel Gehäuse -<br>Links | Kratzer |

9. Außenspiegel Gehäuse - Links  
**Kratzer -**

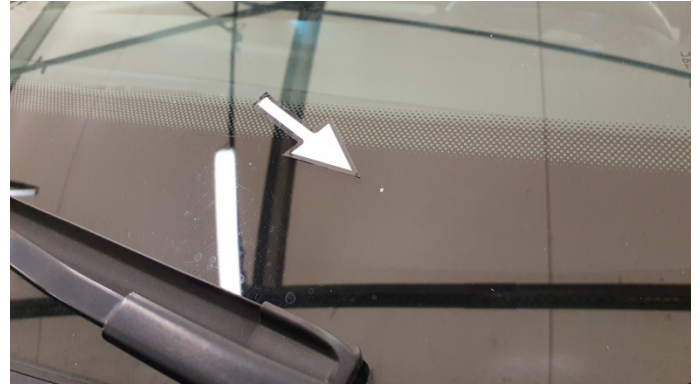
| Bauteil | Schaden |
|---|---|
| 10. Windschutzscheibe | Kratzer |

10. Windschutzscheibe  
**Kratzer -**

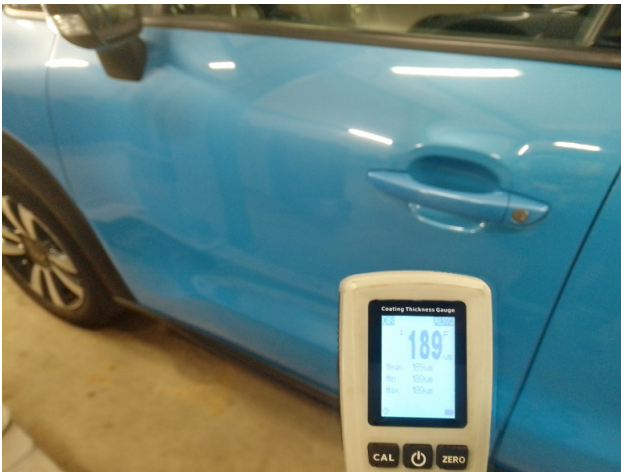
| Bauteil | Schaden |
|---|---|
| 11. Tür Vorne - Links | Nachlackiert |

11. Tür Vorne - Links  
**Nachlackiert - Ohne Reparatur**

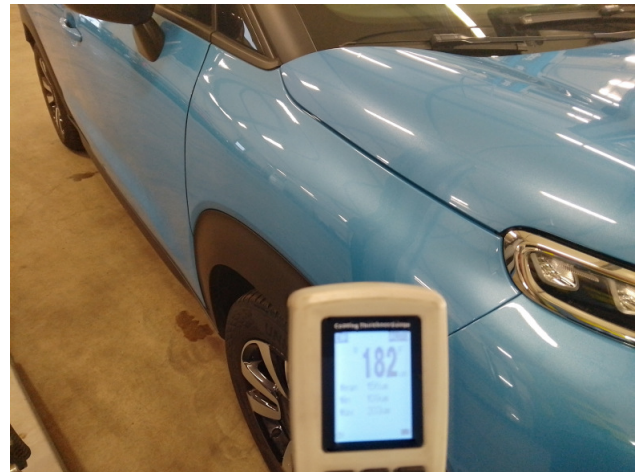
| Bauteil | Schaden |
|---|---|
| 12. Kotflügel Vorne - Rechts | Nachlackiert |

12. Kotflügel Vorne - Rechts  
**Nachlackiert - Ohne Reparatur**

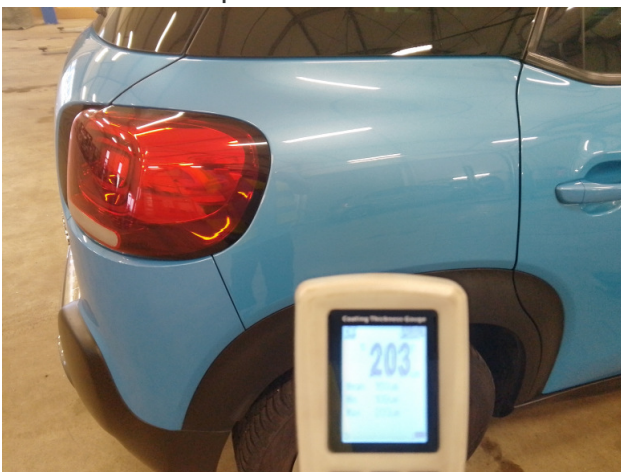
| Bauteil | Schaden |
|---|---|
| 13. Seitenwand - Hinten -<br>Rechts | Nachlackiert |

13. Seitenwand - Hinten - Rechts  
**Nachlackiert - Ohne Reparatur**

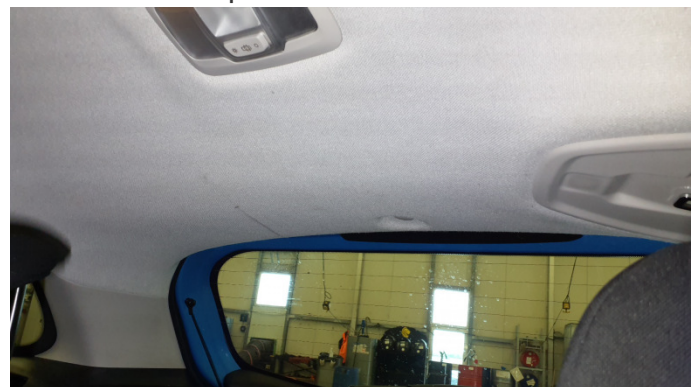
| Bauteil | Schaden |
|---|---|
| 14. Dachhimmel | Verschmutzt |

14. Dachhimmel  
**Verschmutzt -**

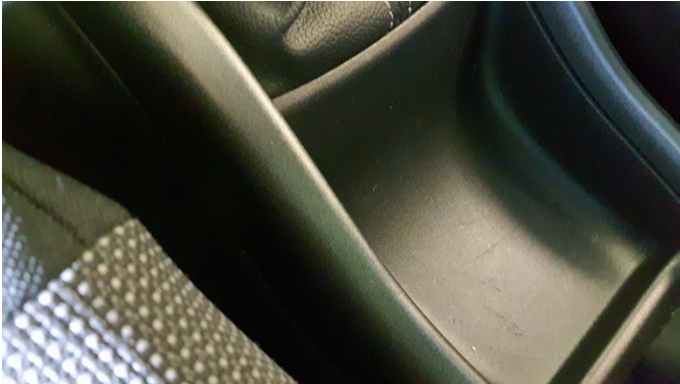
| Bauteil | Schaden |
|---|---|
| 15. Mittelkonsole | Kratzer |

15. Mittelkonsole  
**Kratzer -**

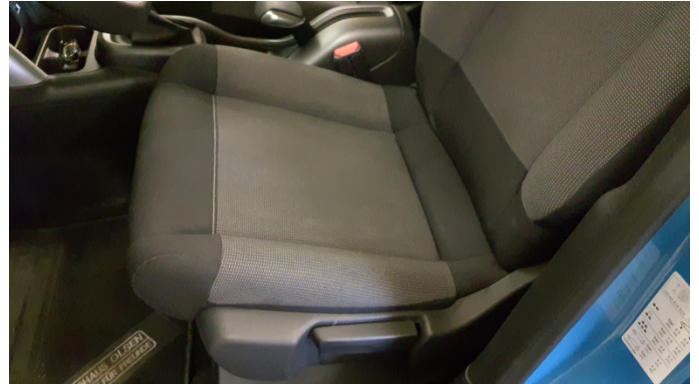
| Bauteil | Schaden |
|---|---|
| 16. Sitz - Vorne - Links:<br>Kissen | Verschmutzt |

16. Sitz - Vorne - Links: Kissen  
**Verschmutzt -**

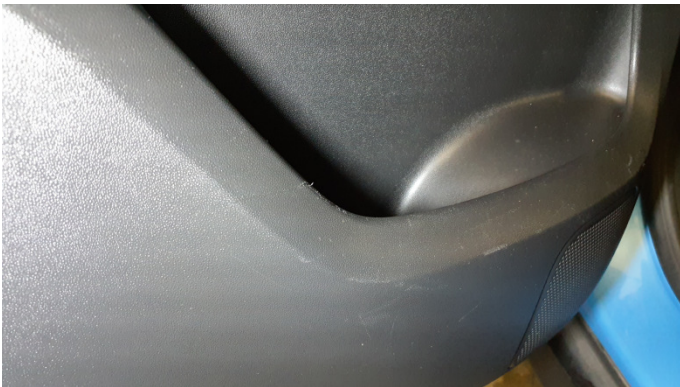
| Bauteil | Schaden |
|---|---|
| 17. Türverkleidung Hinten -<br>Links | Kratzer |

17. Türverkleidung Hinten - Links  
**Kratzer -**

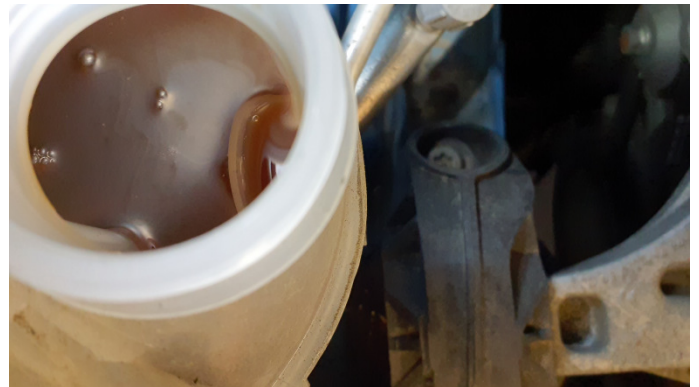
| Bauteil | Schaden |
|---|---|
| 18. Ausgleichsbehälter<br>Kühlwasser | Verschmutzt (stark) |

18. Ausgleichsbehälter Kühlwasser  
**Verschmutzt (stark) -**

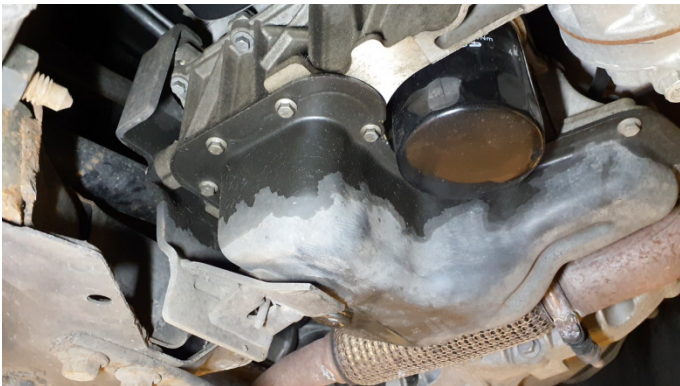
| Bauteil | Schaden |
|---|---|
| 19. Ölwanne | Undicht |

19. Ölwanne  
**Undicht -**

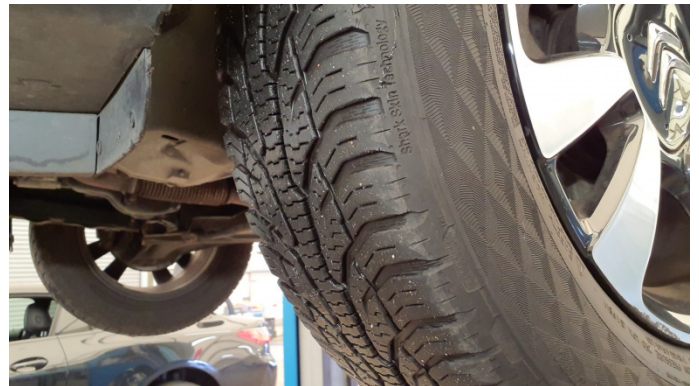
| 1. Achse - links / Zust. | | <b>205/60/R16/H 4 mm</b> |

| Bauteil | Schaden |
|---|---|
| 20. Reifen Vorne - Links | Verschlissen |

20. Reifen Vorne - Links  
**Verschlissen -**

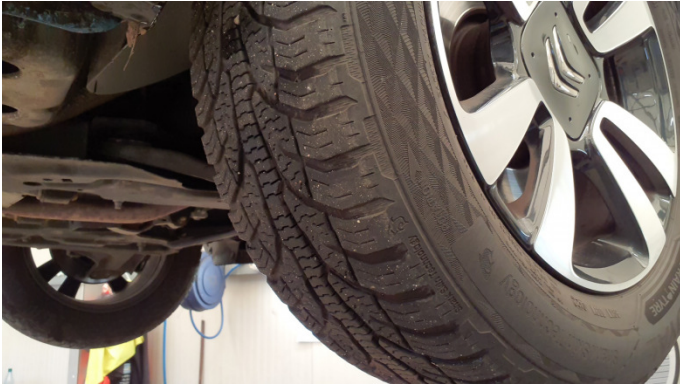
| 1. Achse - rechts / Zust. | | <b>205/60/R16/H 4 mm</b> |

| Bauteil | Schaden |
|---|---|
| 21. Reifen Vorne - Rechts | Verschlissen |

21. Reifen Vorne - Rechts  
**Verschlissen -**

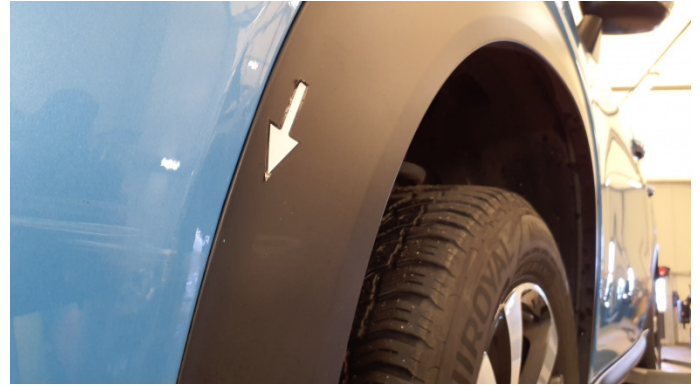
| Bauteil | Schaden |
|---|---|
| 22. Radlaufblende vorne links | Kratzer |

22. Radlaufblende vorne links  
**Kratzer -**

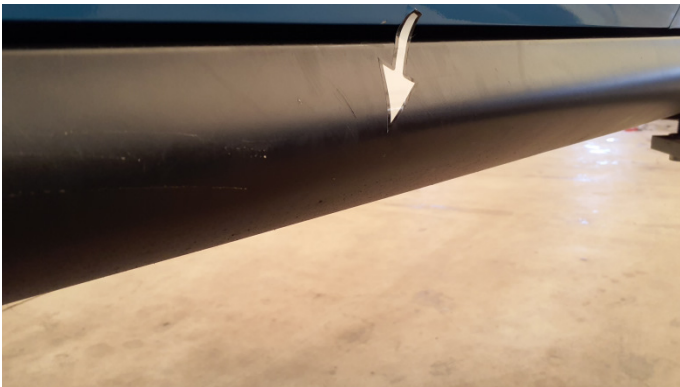
| 23. | Verkleidung<br>Seitenschweller links | Kratzer |

23. Verkleidung Seitenschweller links  
**Kratzer -**

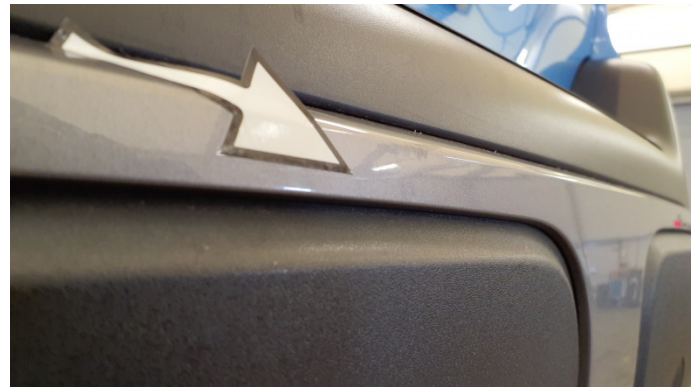
| 24. | Heckstoßstangenunterteil | Kratzer |

24. Heckstoßstangenunterteil  
**Kratzer -**

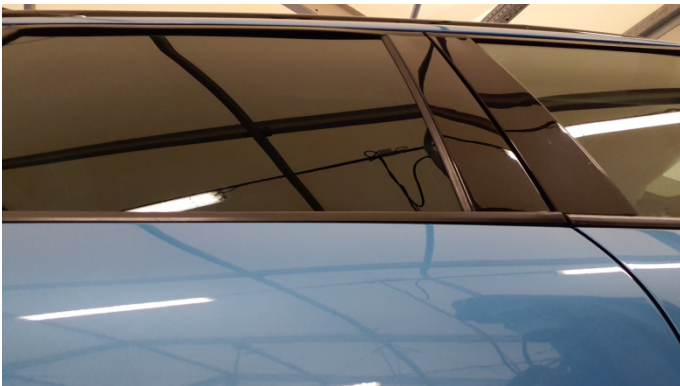
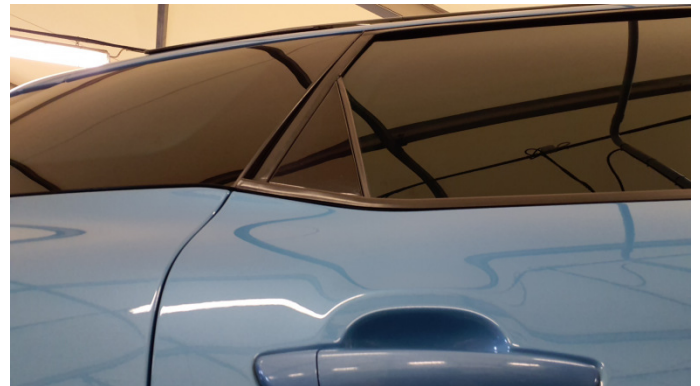
| 25. | Fensterschachtleiste<br>hinten rechts | Verformt |

25. Fensterschachtleiste hinten rechts  
**Verformt -**

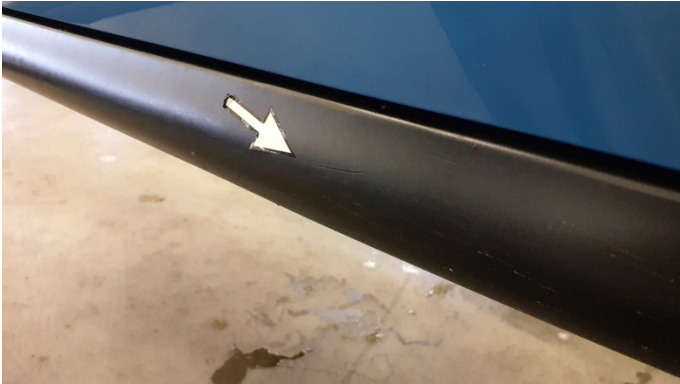
| 26. | Verkleidung<br>Seitenschweller rechts | Kratzer |

26. Verkleidung Seitenschweller rechts  
**Kratzer -**

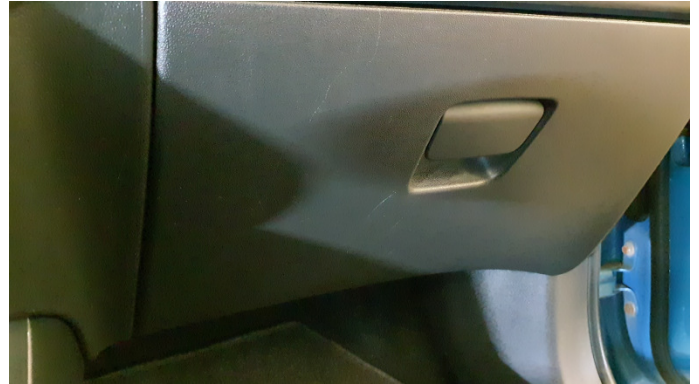
| 28. | Klappe Handschuhfach | Kratzer |

27. Klappe Handschuhfach  
**Kratzer -**
