**Zustandsbericht**

| Berichtsnummer : | 0000000843494-DE961 | Amtl. Kennzeichen : | |

| Fahrzeugdaten | | | |
|---|---|---|---|
| Kia Sportage (QL)(2016->) GT-Line 4WD | | | |

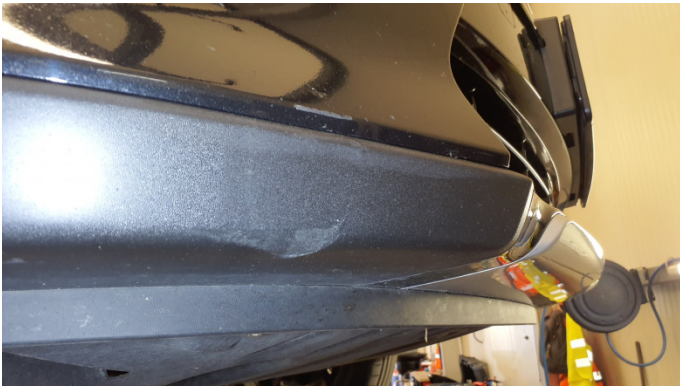
| Bauteil | Schaden |
|---|---|
| 1. Frontspoiler | Beschädigt |

1. Frontspoiler  
**Beschädigt -**

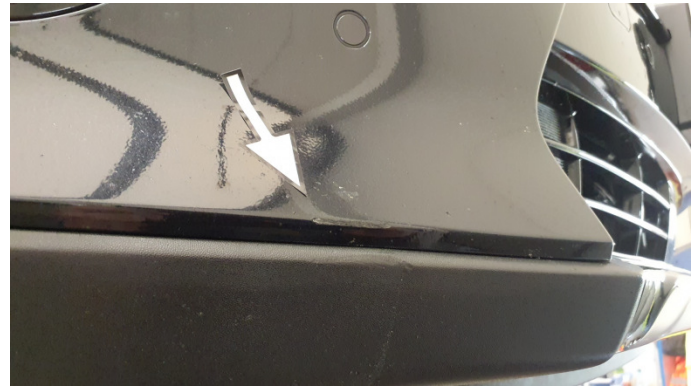
| Bauteil | Schaden |
|---|---|
| 2. Stoßfänger Vorne | Kratzer |

2. Stoßfänger Vorne  
**Kratzer -**

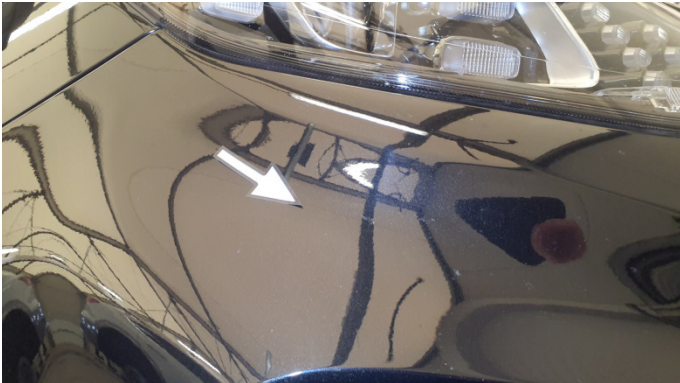
| Bauteil | Schaden |
|---|---|
| 3. Stoßfänger Vorne | Steinschlag |

3. Stoßfänger Vorne  
**Steinschlag -**

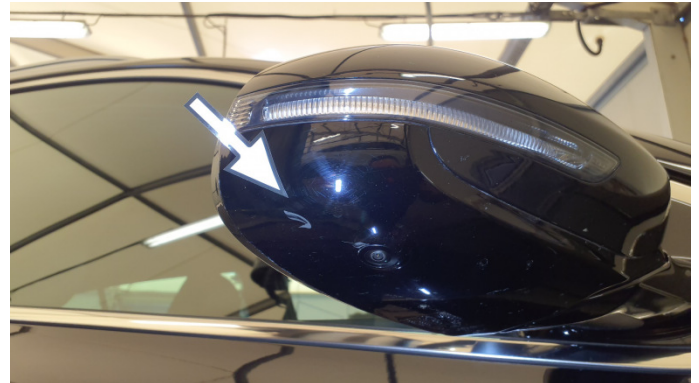
| Bauteil | Schaden |
|---|---|
| 4. Außenspiegel Gehäuse - Rechts | Kratzer |

4. Außenspiegel Gehäuse - Rechts  
**Kratzer -**

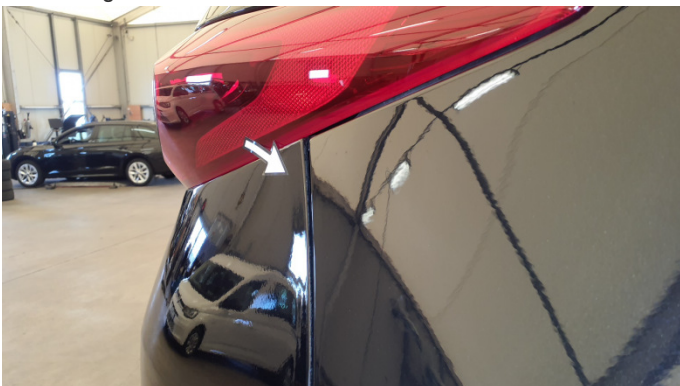
| Bauteil | Schaden |
|---|---|
| 5. Stoßfänger Hinten | Spaltmaß Ungenau |

5. Stoßfänger Hinten  
**Spaltmaß Ungenau -**

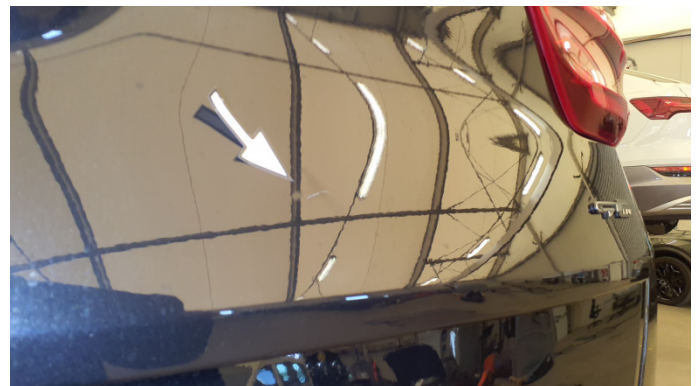
| Bauteil | Schaden |
|---|---|
| 6. Heckklappe | Kratzer |

6. Heckklappe  
**Kratzer -**

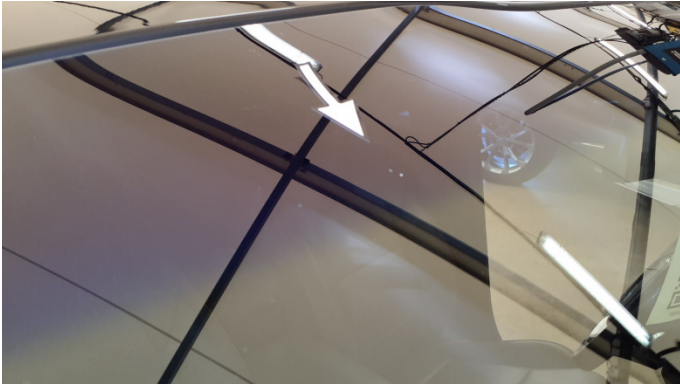
| Bauteil | Schaden |
|---|---|
| 7. Windschutzscheibe | Steinschlag |

7. Windschutzscheibe  
**Steinschlag -**

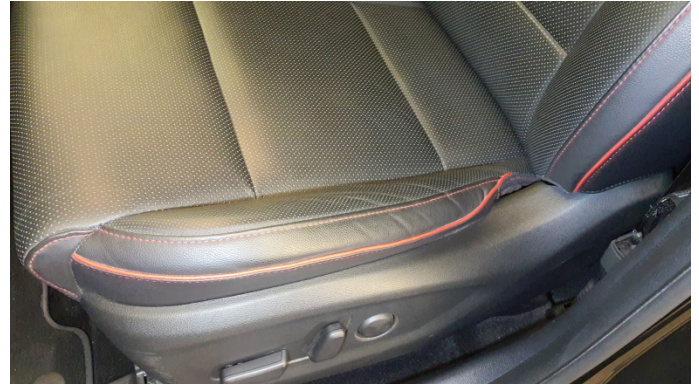
| Bauteil | Schaden |
|---|---|
| 8. Sitz - Vorne - Links:<br>Kissen | Verschlissen |

8. Sitz - Vorne - Links: Kissen  
**Verschossen -**

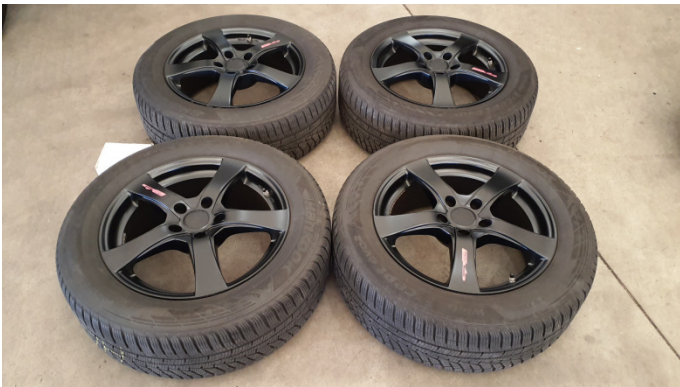
| Bauteil | Schaden |
|---|---|
| 9. 2. Radsatz | In Ordnung |

9. 2. Radsatz  
**In Ordnung -**

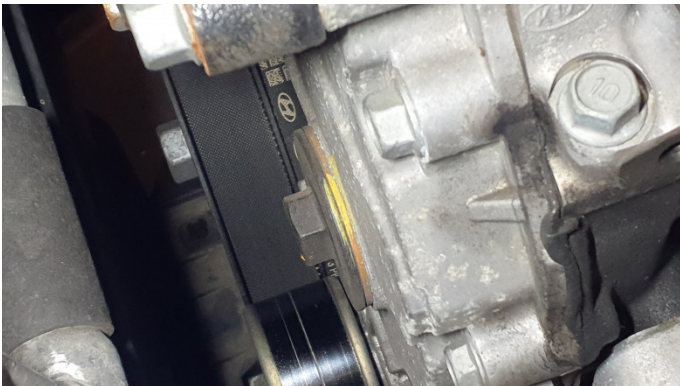
| Bauteil | Schaden |
|---|---|
| 11. Riementrieb<br>Keilrippenriemen | Verschlissen |

11. Riementrieb Keilrippenriemen  
**Verschossen -**

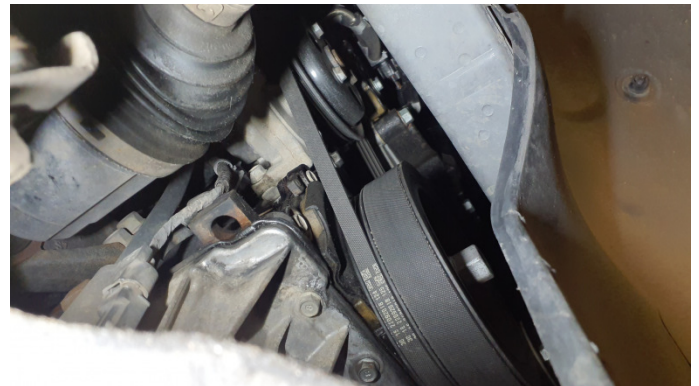
| Bauteil | Schaden |
|---|---|
| 12. Motor | Undicht |

12. Motor  
**Undicht -**

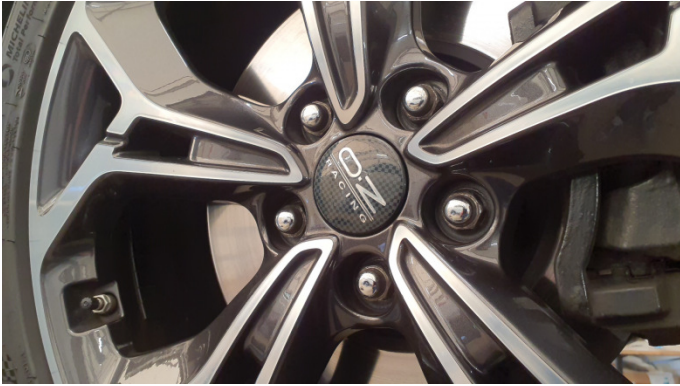
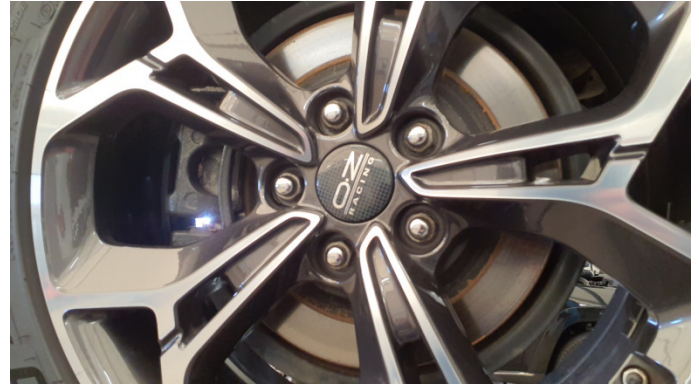
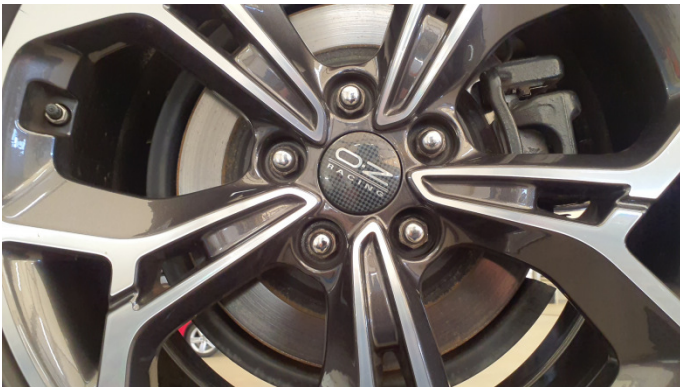
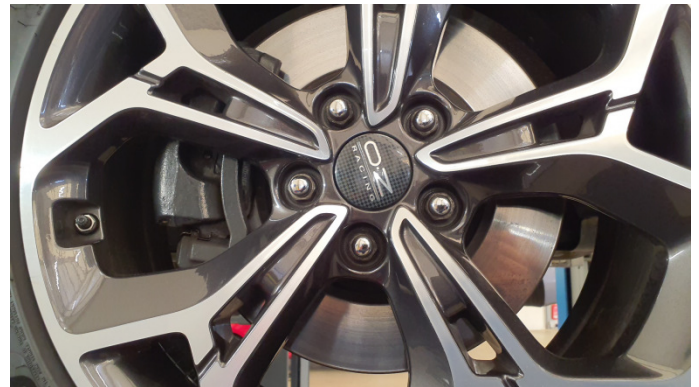
| Bauteil | Schaden |
|---|---|
| 13. Nabendeckel 1.Radsatz<br>nicht OE | Siehe Anlage |

13. Nabendeckel 1.Radsatz nicht OE  
Siehe Anlage -

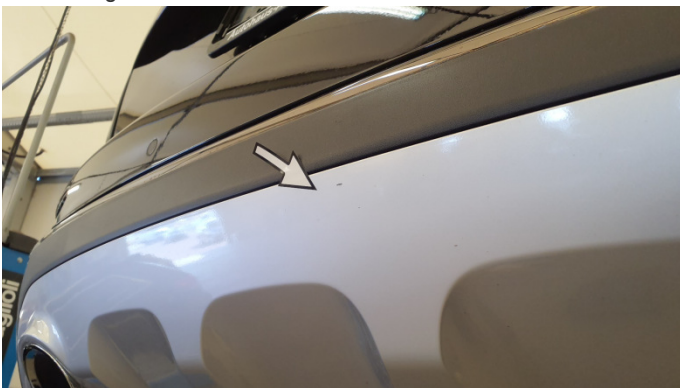
| Bauteil | Schaden |
|---|---|
| 14. Heckstoßstangenunterteil | Kratzer |

14. Heckstoßstangenunterteil  
Kratzer -

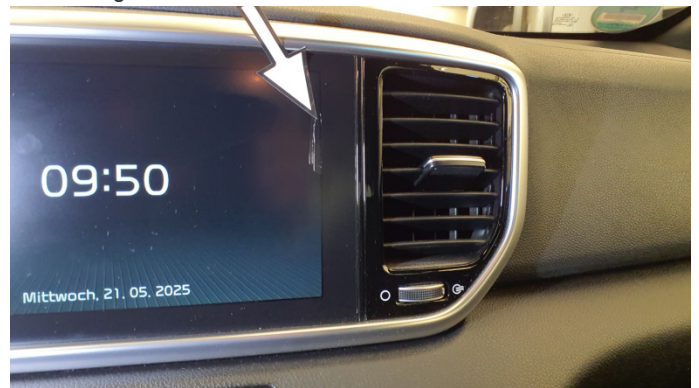
| Bauteil | Schaden |
|---|---|
| 15. Display Infotainment | Displayschaden |

15. Display Infotainment  
Displayschaden -

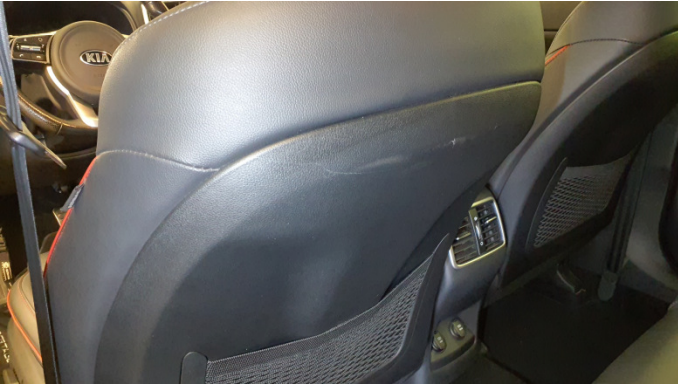
| Bauteil | Schaden |
|---|---|
| 17. Sitzverkleidung<br>Fahrsitz | Kratzer |

16. Sitzverkleidung Fahrersitz  
**Kratzer -**

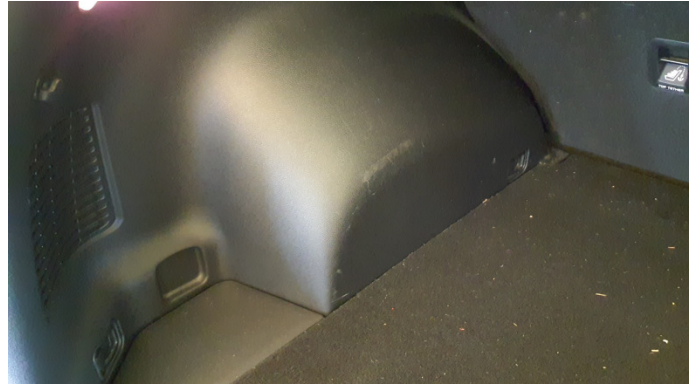
| Bauteil | Schaden |
|---|---|
| 18. Verkleidung Kofferraum<br>links | Kratzer |

17. Verkleidung Kofferraum links  
**Kratzer -**

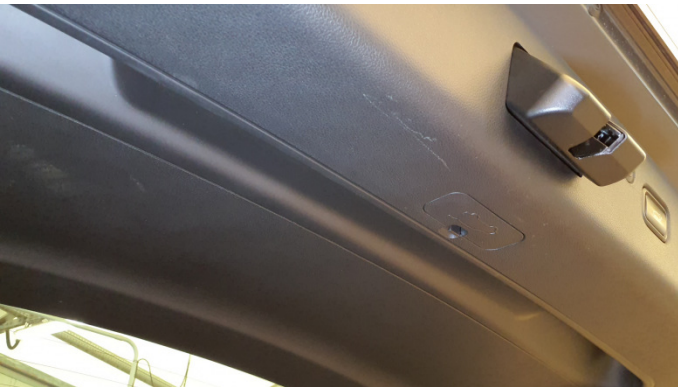
| Bauteil | Schaden |
|---|---|
| 19. Verkleidung Heckklappe | Kratzer |

18. Verkleidung Heckklappe  
**Kratzer -**
