## Raport z oględzin pojazdu

| Numer raportu | 395756/5/25-9570 | Data raportu | 06-05-2025 |

| Numer identyfikacyjny (VIN) | <b>TMAH351CANJ192045</b> |
| Marka, model | HYUNDAI i30 20-24 |

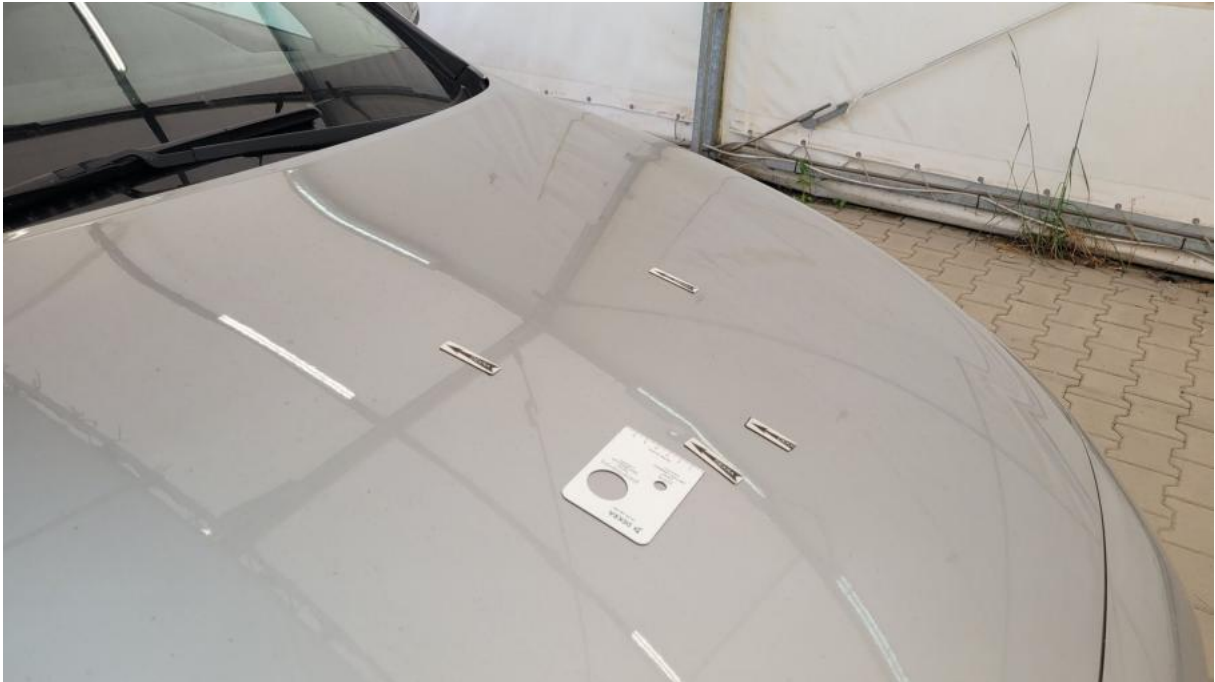
**Fot. 33**

| Poz. | Nazwa pozycji | Opis uszkodzeń | Kwalifik. | Naprawa [rbg] |
|---|---|---|---|---|
| 1 | Pokrywa przednia | wgniecenie/odkształcenie | NA | 1 |

Pokrywa komory silnika - Wgniecenie/odkształcenie 1

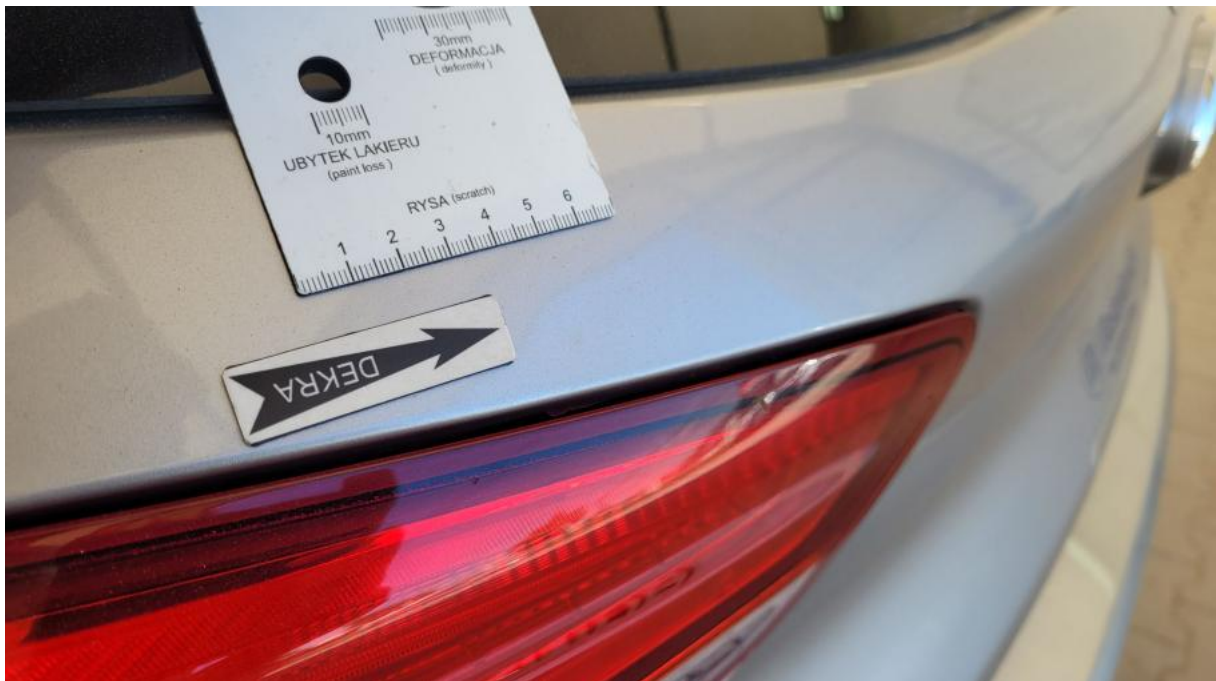
**Fot. 34**

| Poz. | Nazwa pozycji | Opis uszkodzeń | Kwalifik. | Naprawa [rbg] |
|---|---|---|---|---|
| 9 | Pokrywa tylna | wgniecenie/odkształcenie | | |

Pokrywy bagażnika - Wgniecenie/odkształcenie 1

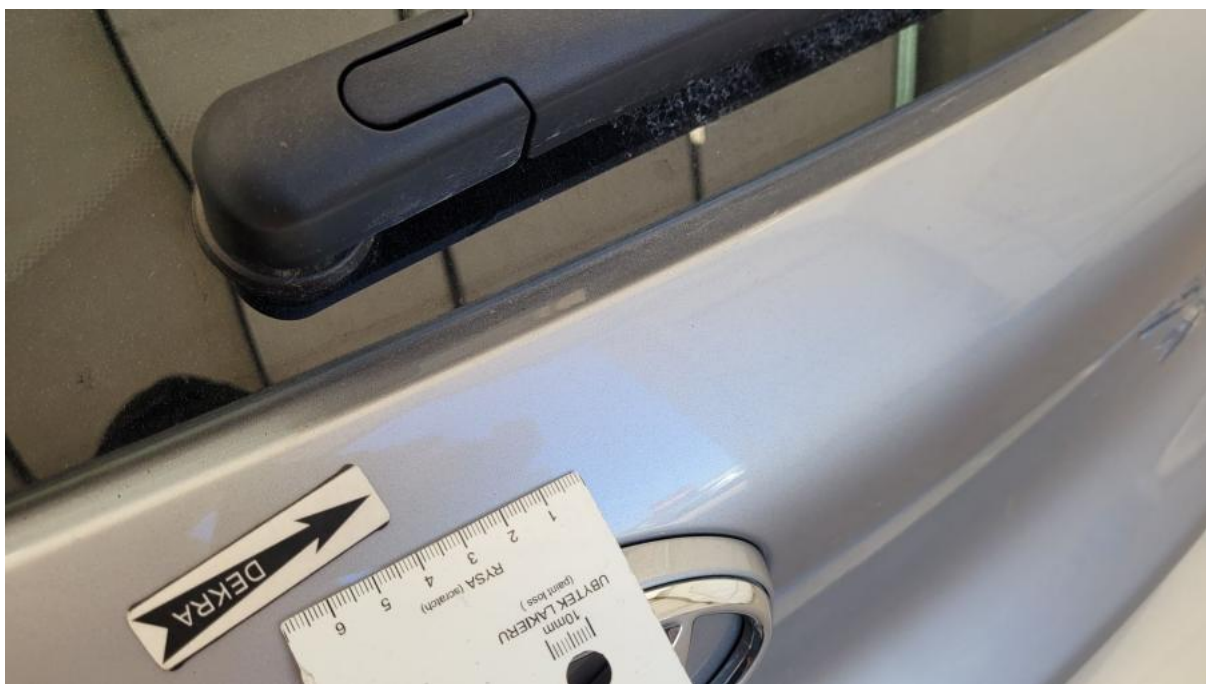
**Fot. 35**

Pokrywy bagażnika - Wgniecenie/odkształcenie 2

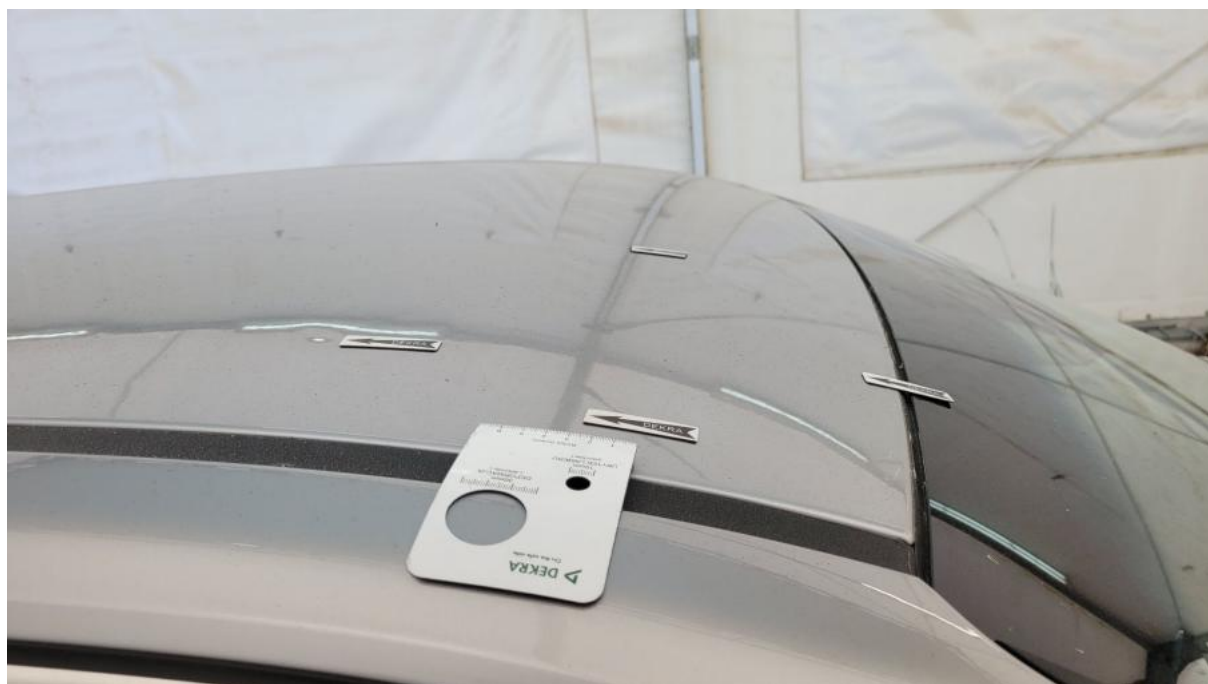
**Fot. 38**

| Poz. | Nazwa pozycji | Opis uszkodzeń | Kwalifik. | Naprawa [rbg] |
|---|---|---|---|---|
| 2 | Dach | liczne, wgniecenie/odkształcenie | NA | 2 |

Dach - Wgniecenie/odkształcenie 1

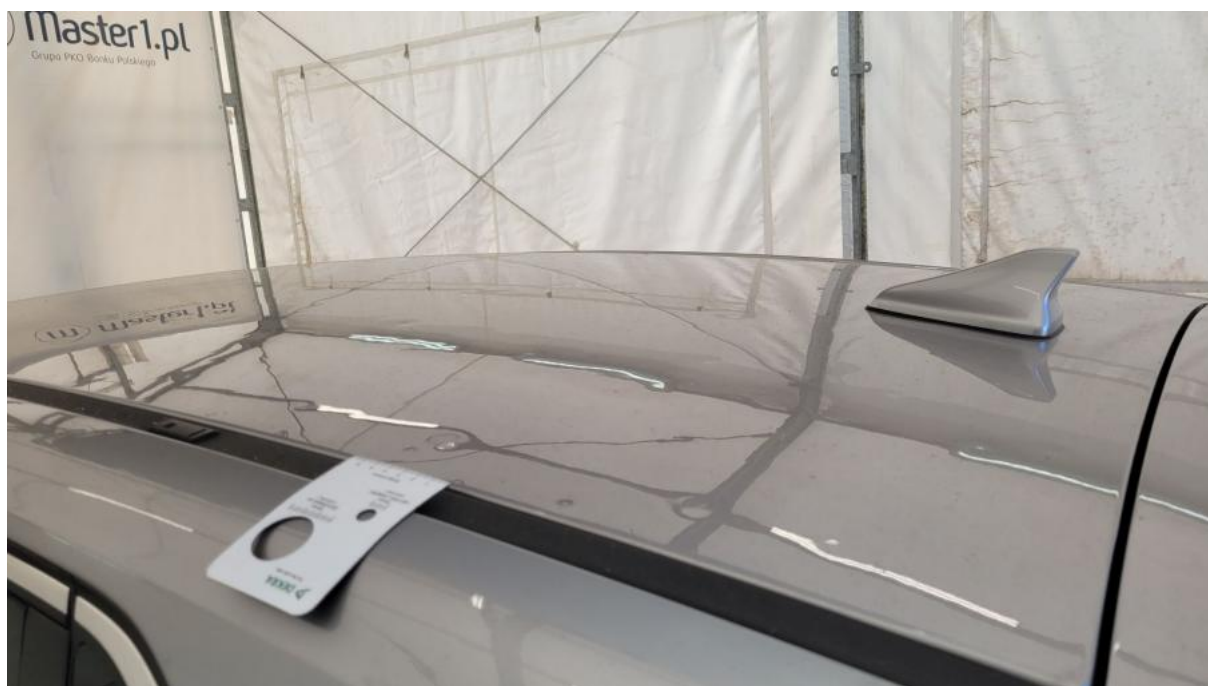
**Fot. 39**

Dach - Wgniecenie/odkształcenie 2

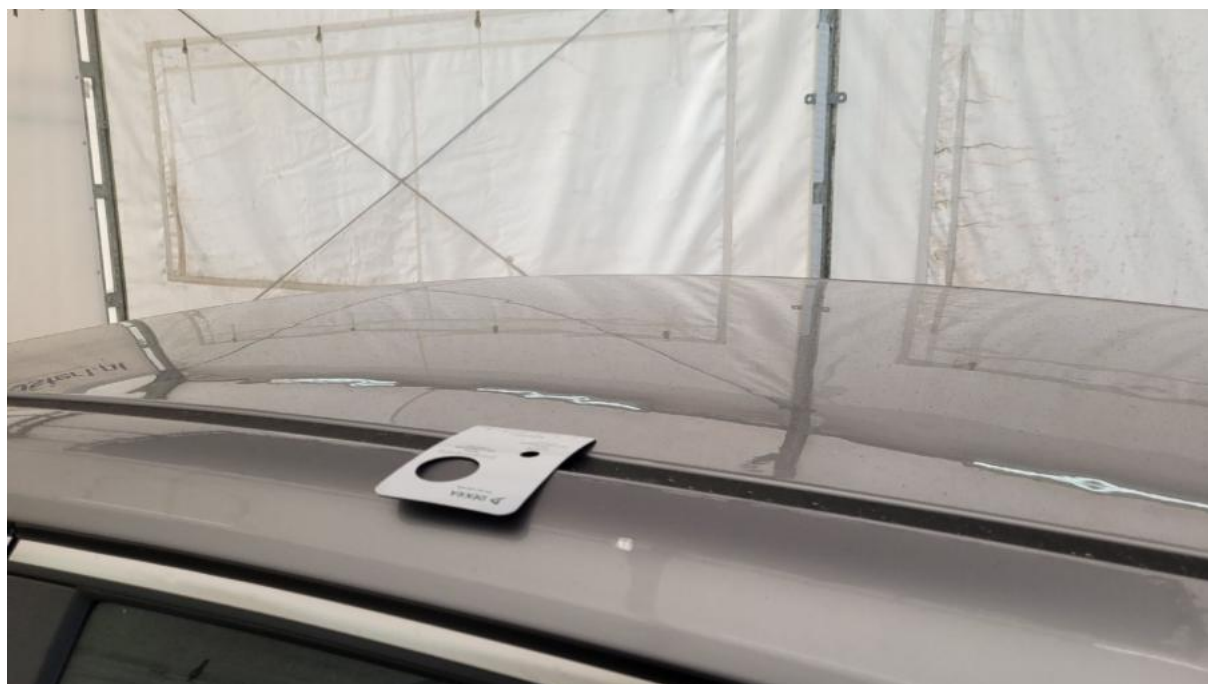
**Fot. 40**

Dach() - Wgniecenie/odkształcenie 3

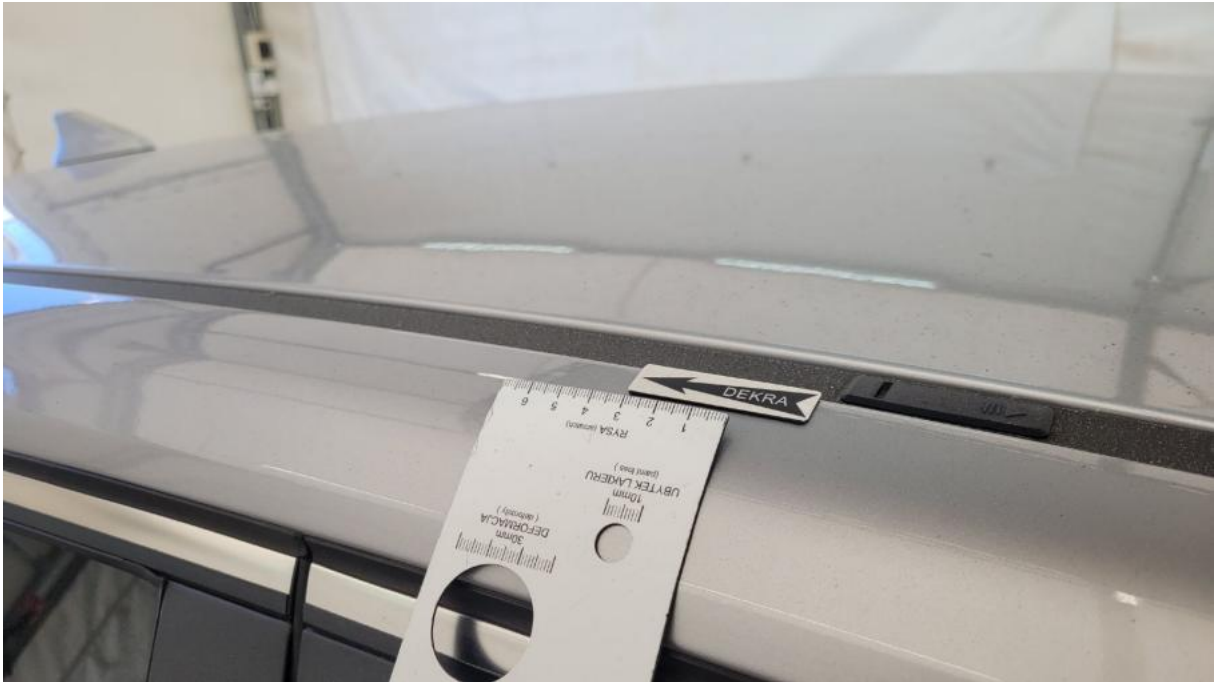
**Fot. 41**

| Poz. | Nazwa pozycji | Opis uszkodzeń | Kwalifik. | Naprawa [rbg] |
|---|---|---|---|---|
| 8 | Rama drzwi, przód R | wgniecenie/odkształcenie | | |

Rama dachu P - Wgniecenie/odkształcenie 1

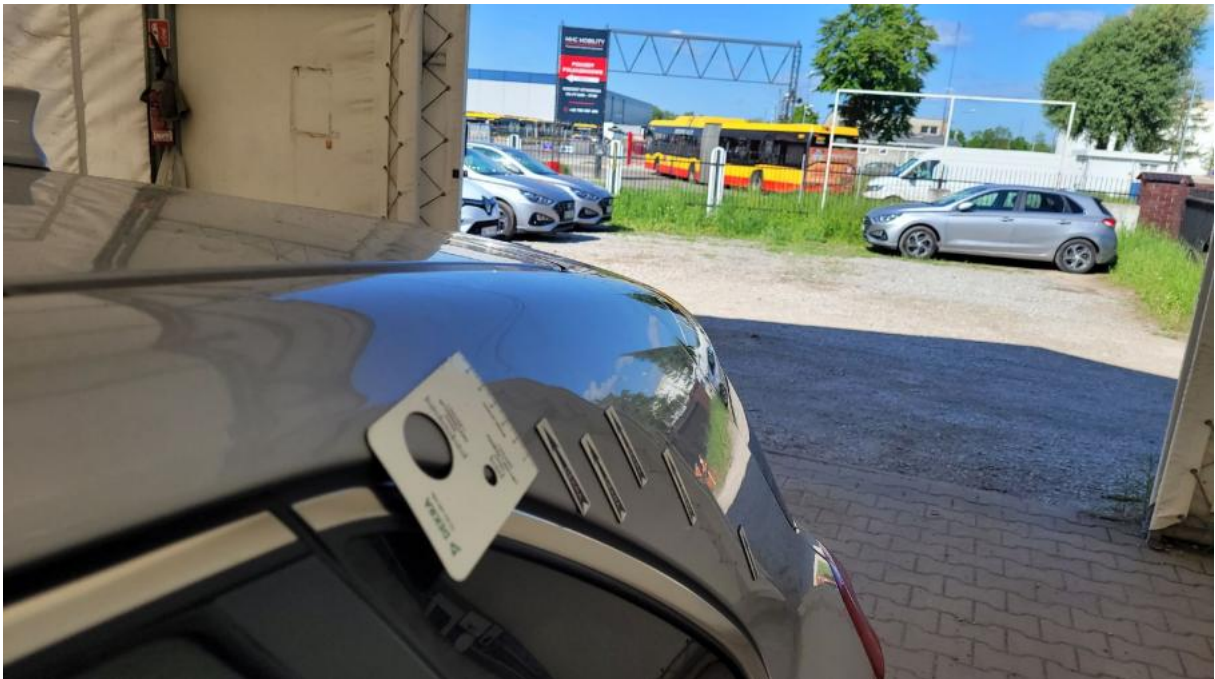
**Fot. 42**

| Poz. | Nazwa pozycji | Opis uszkodzeń | Kwalifik. | Naprawa [rbg] |
|---|---|---|---|---|
| 5 | Ślotnik tylny L | wgniecenie/odkształcenie | NA | 1.5 |

Łotnik tylny L / Ściana boczna L - Wgniecenie/odkształcenie 1

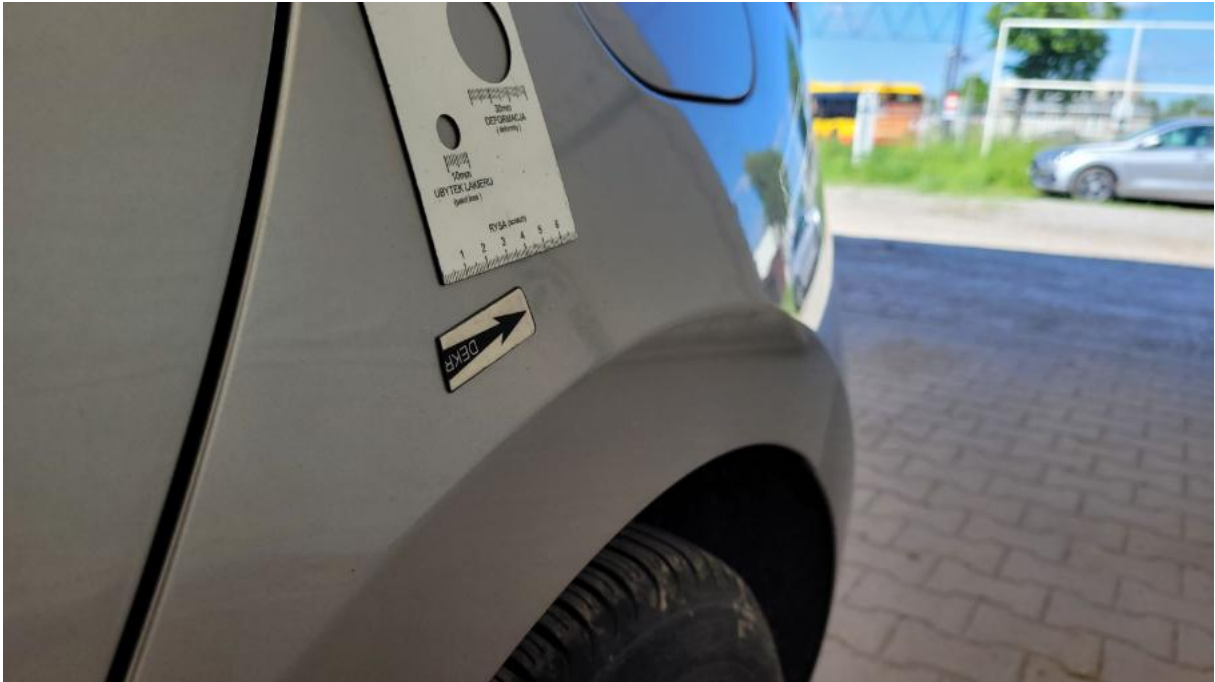
**Fot. 43**

Błotnik tylny L / Ściana boczna L - Wgniecenie/odkształcenie 2

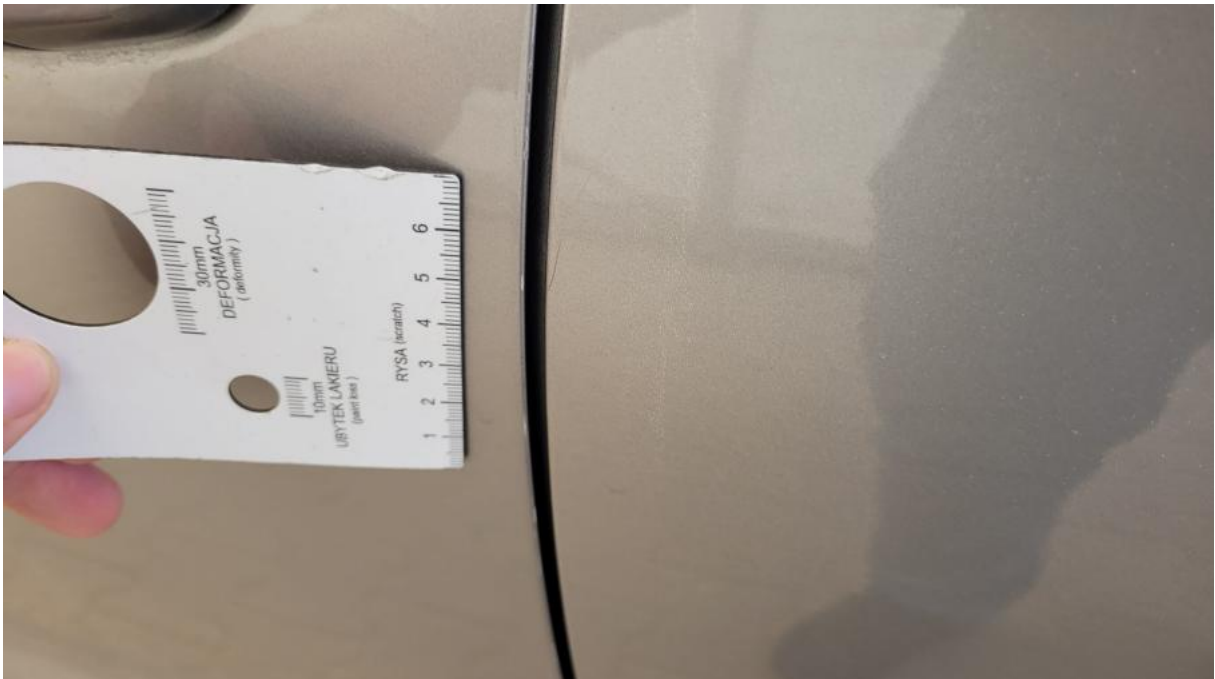
**Fot. 44**

| Poz. | Nazwa pozycji | Opis uszkodzeń | Kwalifik. | Naprawa [rbg] |
|---|---|---|---|---|
| 7 | Drzwi przednie (nieuzbrojone) L | wgniecenie/odkształcenie, rysa/odprysk | | |

Drzwi przed L - Rysa/odprysk 1

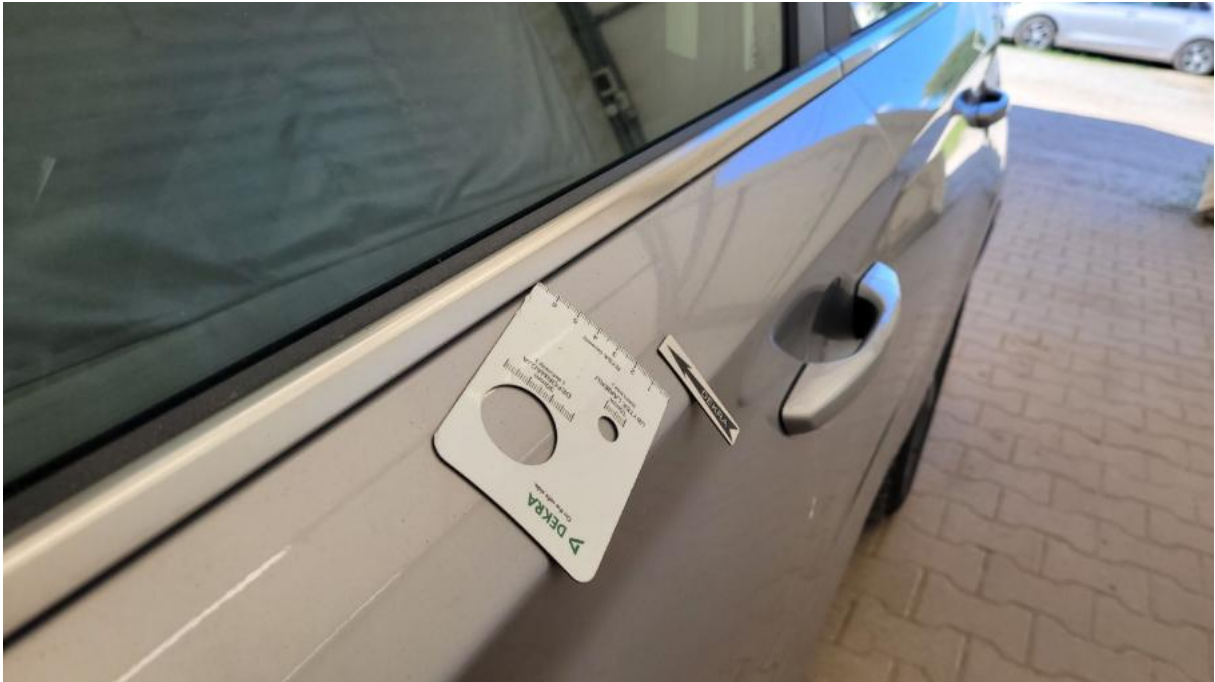
**Fot. 45**

Drzwi przed L - Wgniecenie/odkształcenie 1

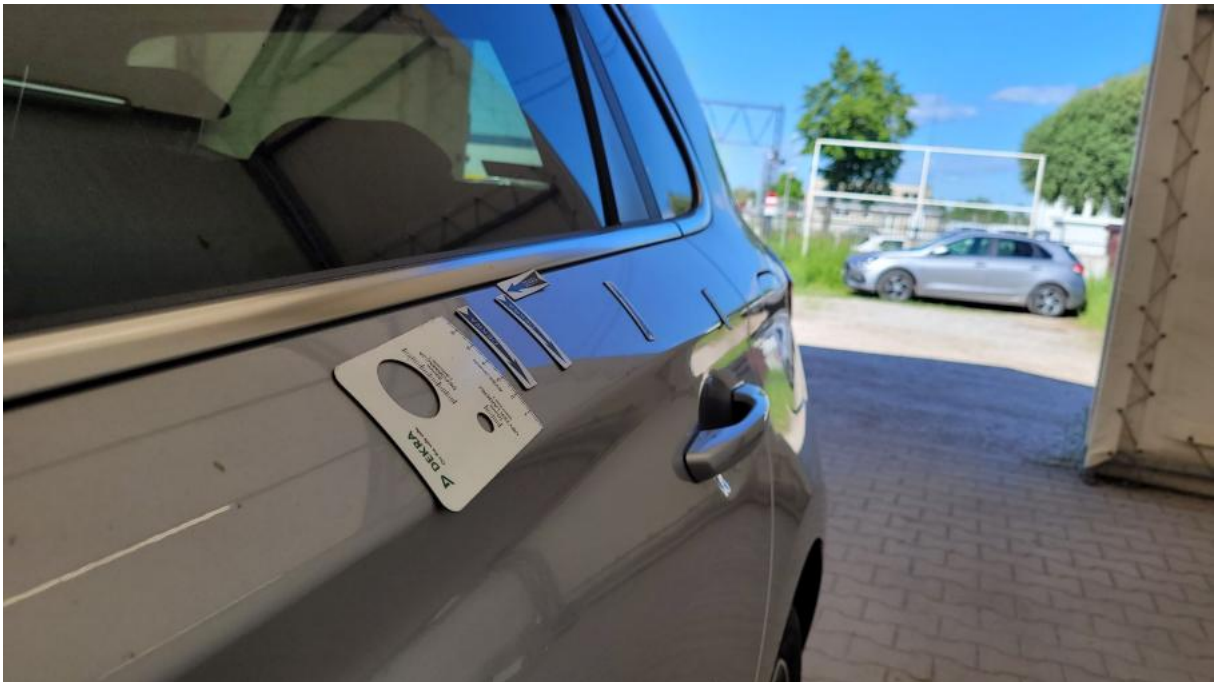
**Fot. 46**

| Poz. | Nazwa pozycji | Opis uszkodzeń | Kwalifik. | Naprawa [rbg] |
|---|---|---|---|---|
| 3 | Drzwi tylne (nieuzbrojone) L | wgniecenie/odkształcenie | NA | 1 |

Drzwi tylne L - Wgniecenie/odkształcenie 1

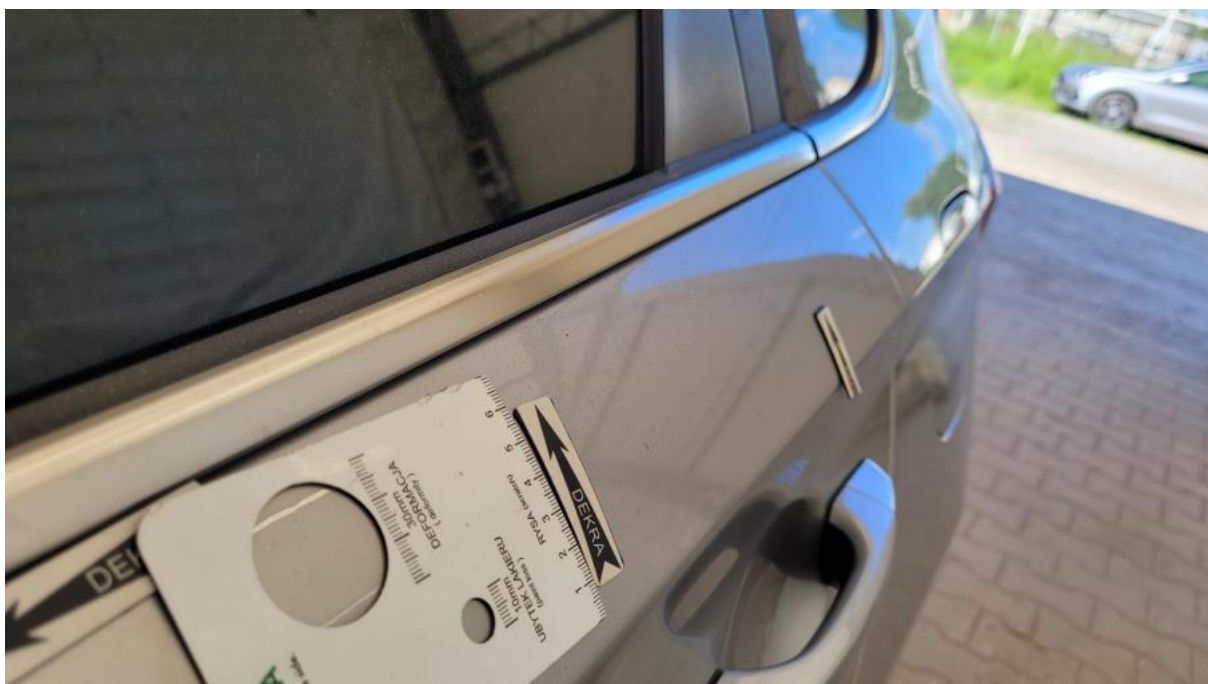
**Fot. 47**

Drzwi tylne L - Wgniecenie/odkształcenie 2

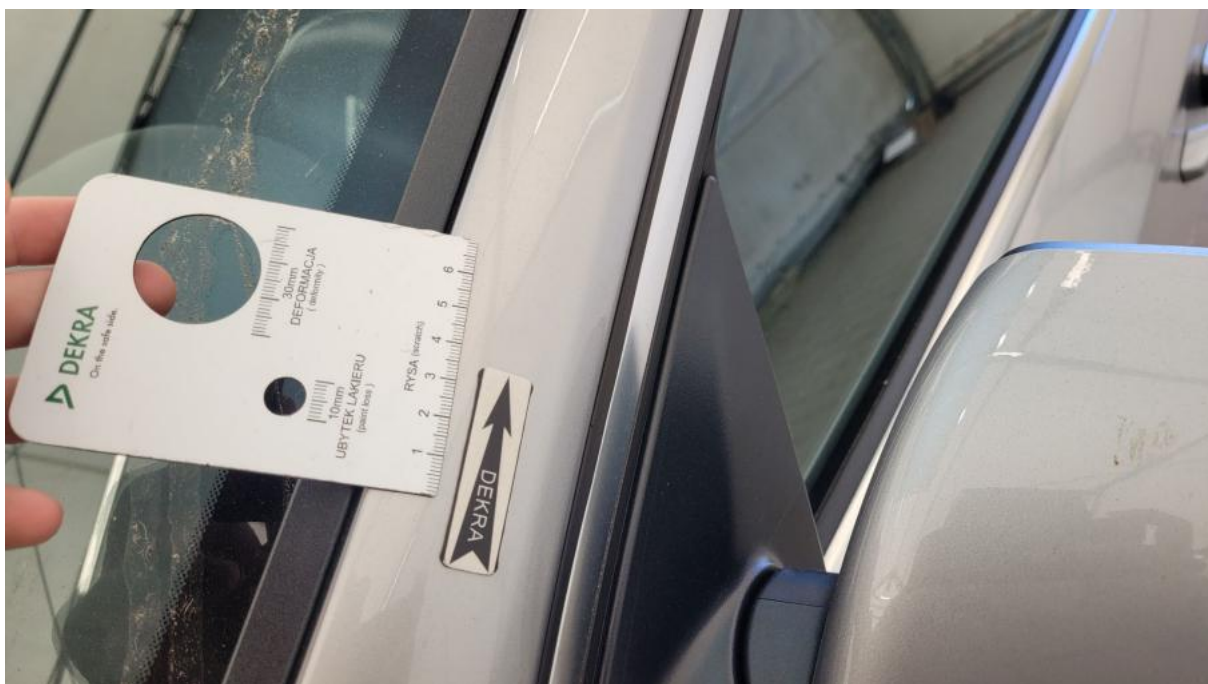
**Fot. 48**

| Poz. | Nazwa pozycji | Opis uszkodzeń | Kwalifik. | Naprawa [rbg] |
|---|---|---|---|---|
| 4 | Rama drzwi, przód L | wgniecenie/odkształcenie | NA | 0.5 |

Słupek przedni L - Wgniecenie/odkształcenie 1

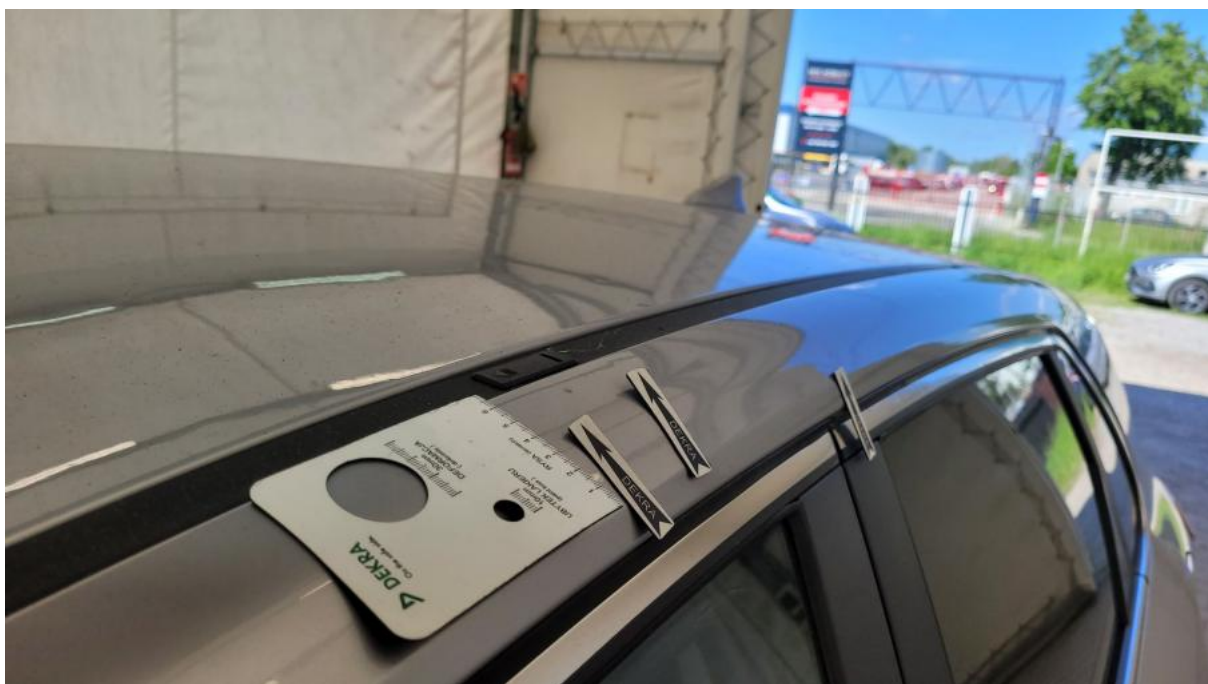
**Fot. 49**

Słupek przedni L - Wgniecenie/odkształcenie 2

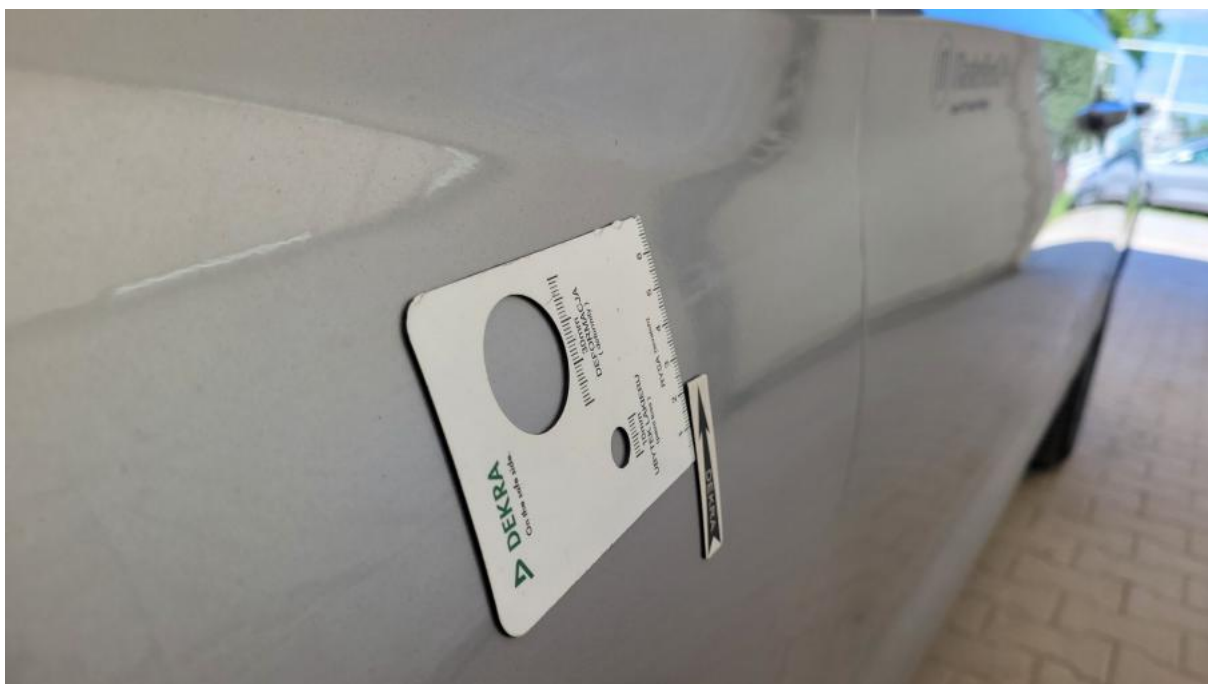
**Fot. 50**

| Poz. | Nazwa pozycji | Opis uszkodzeń | Kwalifik. | Naprawa [rbg] |
|---|---|---|---|---|
| 6 | Ślotnik przedni L | wgniecenie/odkształcenie | | |

Błotnik przedni L - Wgniecenie/odkształcenie 1
