Angaben zum Fahrzeug

Halter		Besichtigungszustand	Ausreichend
Kennzeichen		Laufleistung (abgelesen)	204.895 km
Hersteller	Opel	Restlauf bis Service	51 %
Typ/Modell	INSIGNIA SPORTS TOURER	HU (Abgelesen aus ZBI)	08/2025
Fahrgestellnummer	W0VZT8EG9J1133604	Leistung / Hubraum	125 kW / 1.956 ccm
Erstzulassung	18.05.2018	Polster/Farbe	Stoff / Schwarz-Anthrazit
Letzte Wartung	12/2024, 190.253 km	Lackierung	Schwarz
Kraftstoffart	Diesel	Getriebe	Automatik

Zustandsbericht

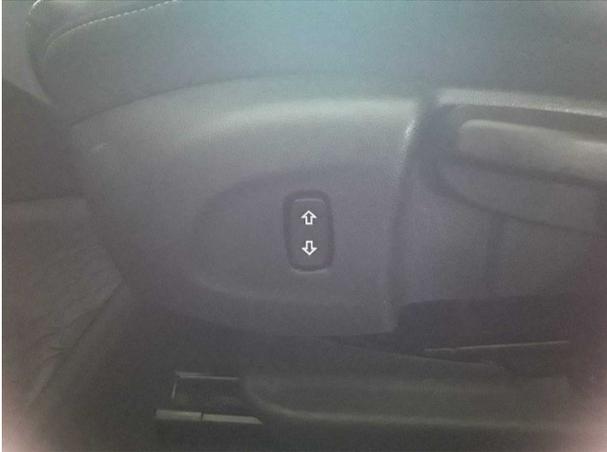
Beschädigung #1: Sitz vorn: Hebel Sitzverstellung - lose - instandsetzen

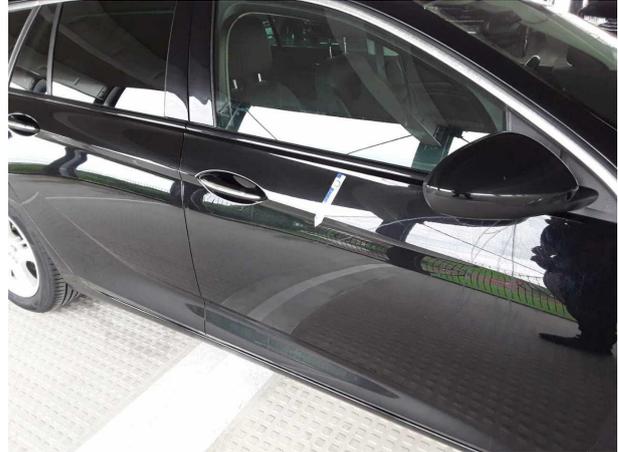
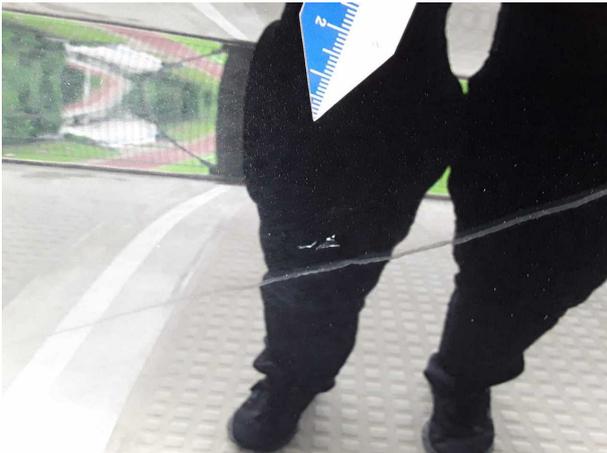
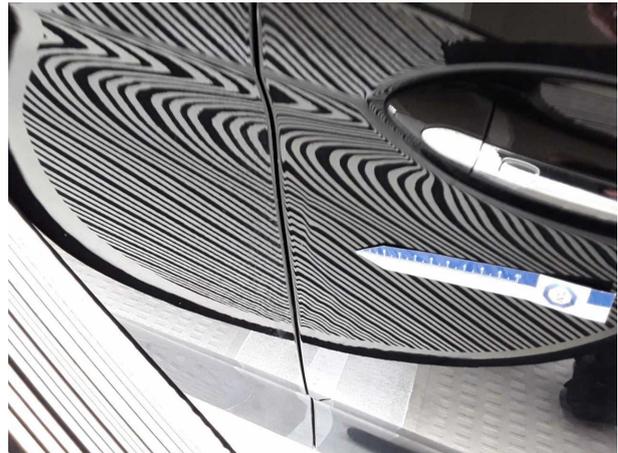
Beschädigung #2: Tür vorn rechts: Tür - Kratzer - instandsetzen und lackieren

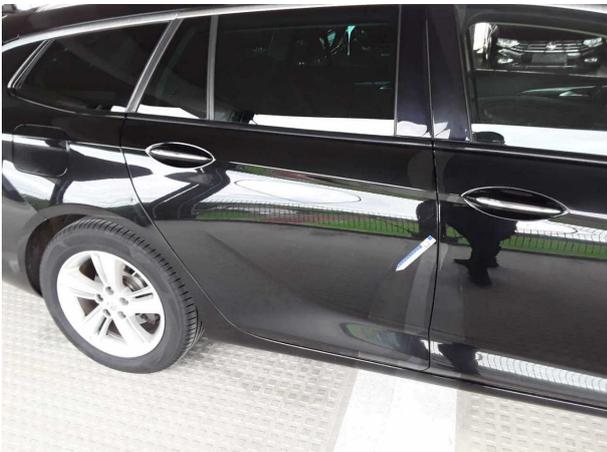
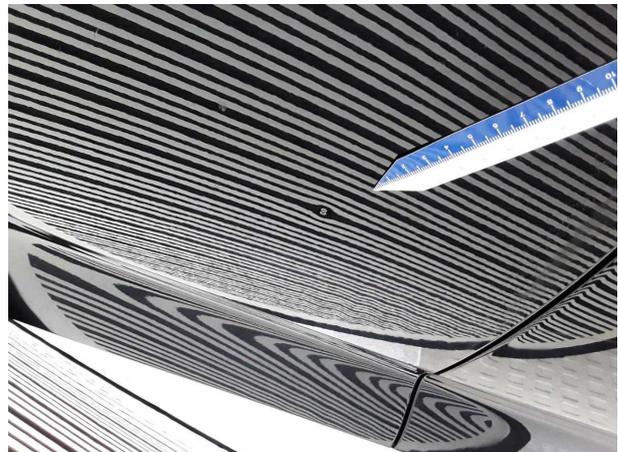
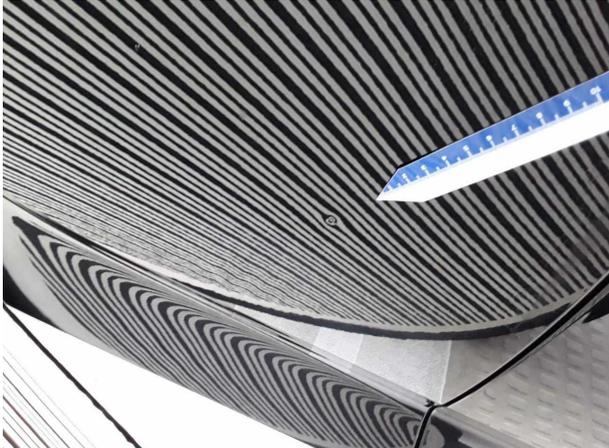
Beschädigung #3: Tür hinten rechts: Tür - Delle / Lackschaden - instandsetzen und lackieren

Beschädigung #3: Tür hinten rechts: Tür - Delle / Lackschad... - instandsetzen und lackieren

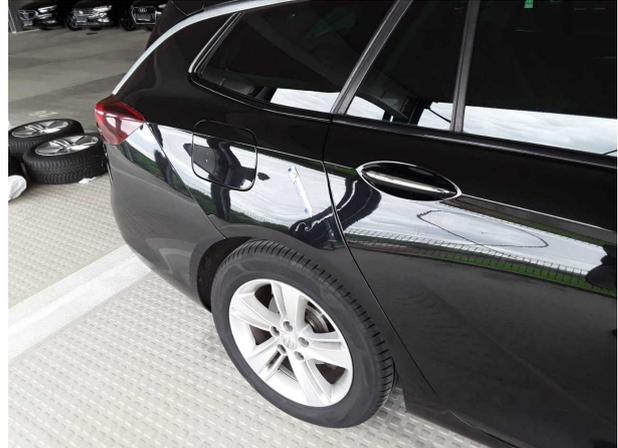
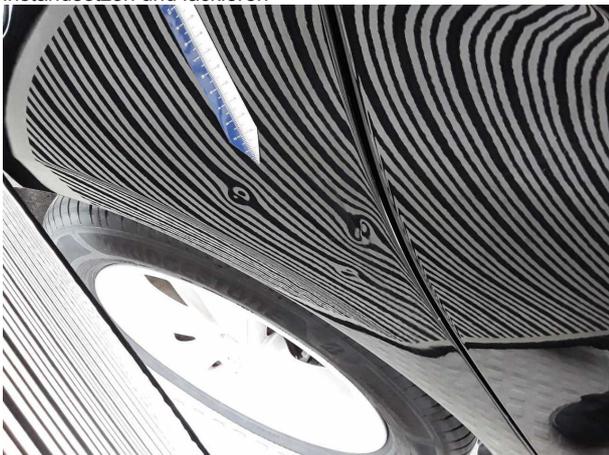
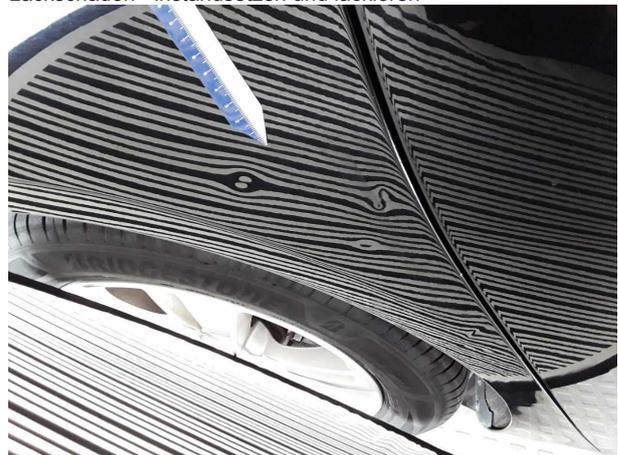
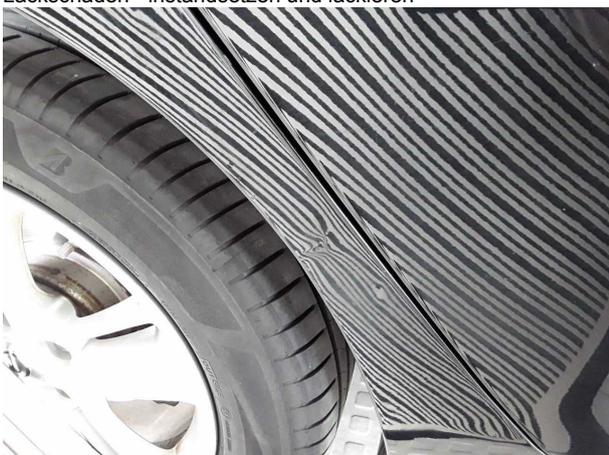
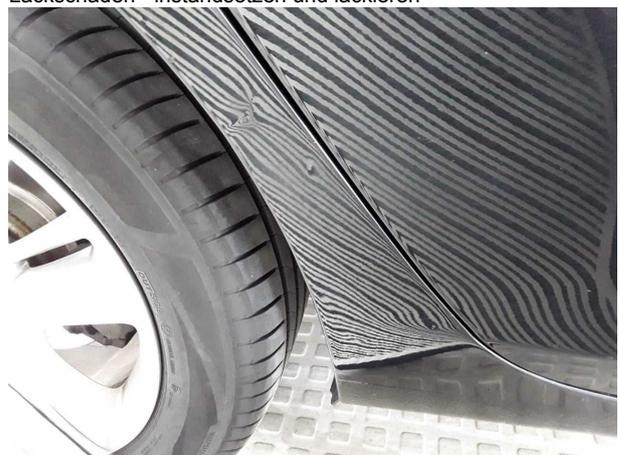
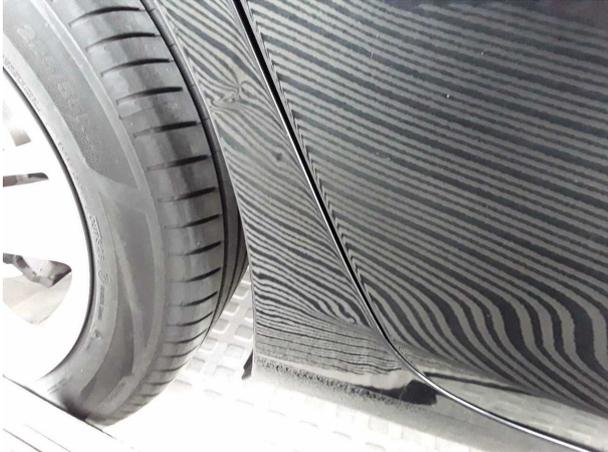
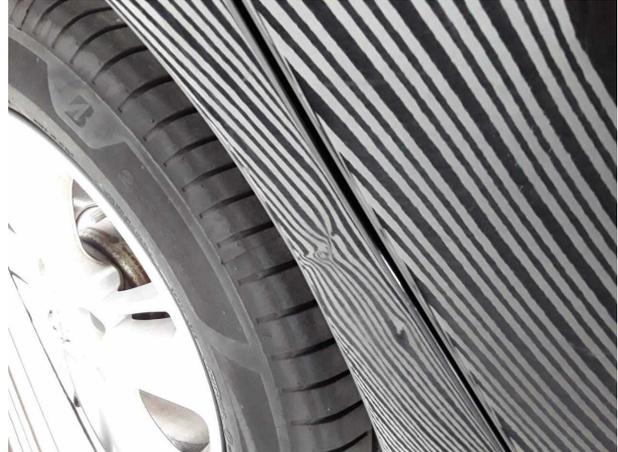
Beschädigung #4: Seitenwand rechts: Seitenwand - Delle / Lackschaden - instandsetzen und lackieren

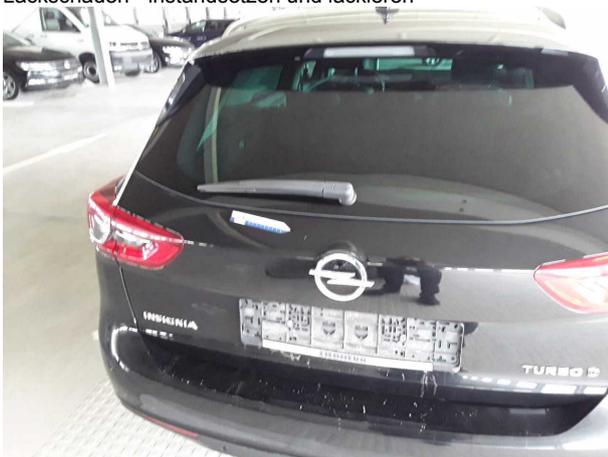
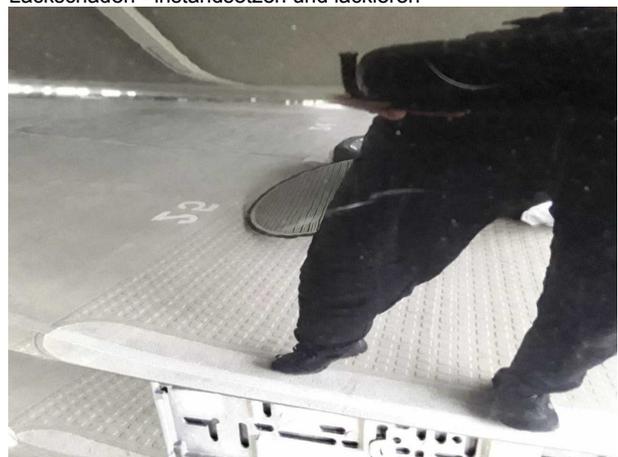
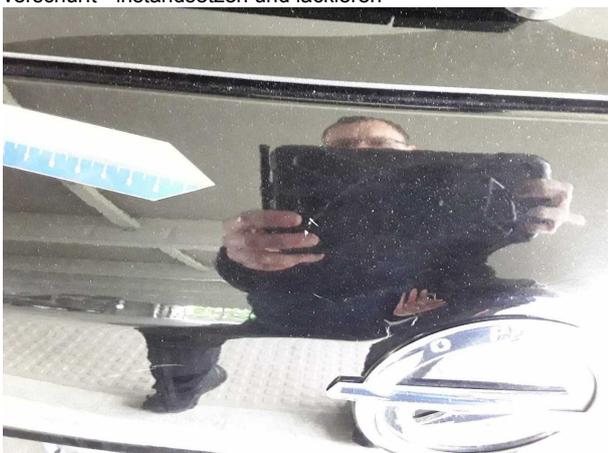
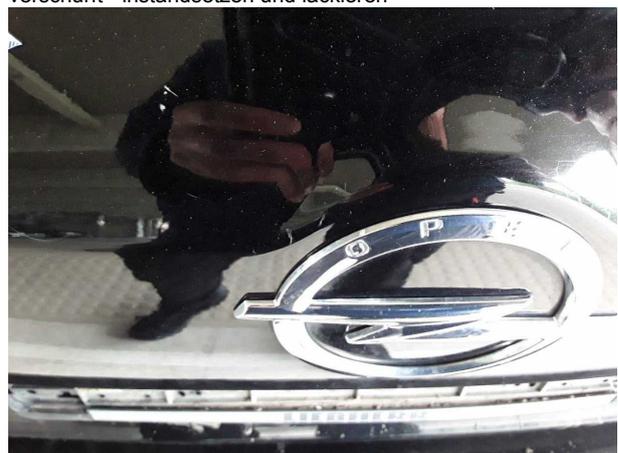
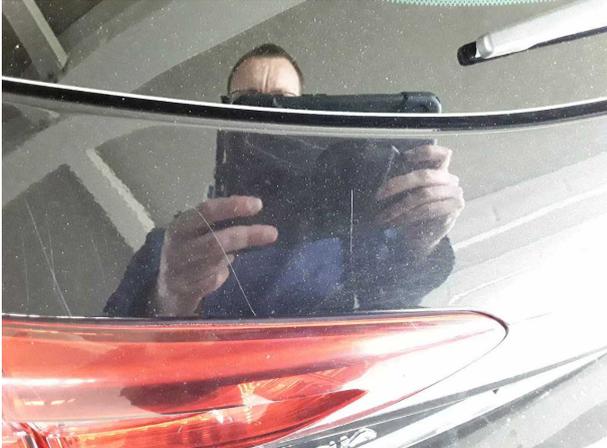
Beschädigung #5: Heckklappe/-tür: Heckklappe - verkratzt / verschürft - instandsetzen und lackieren

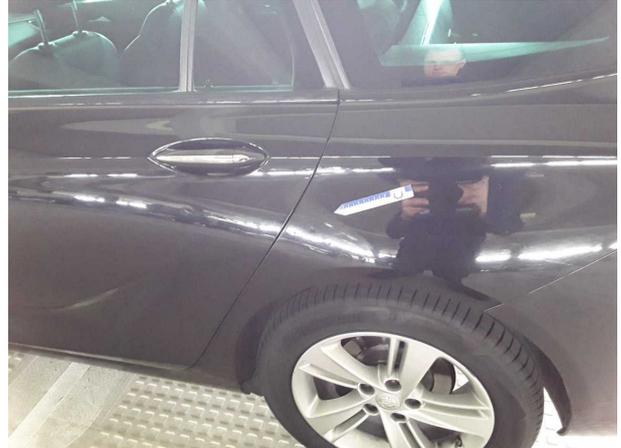
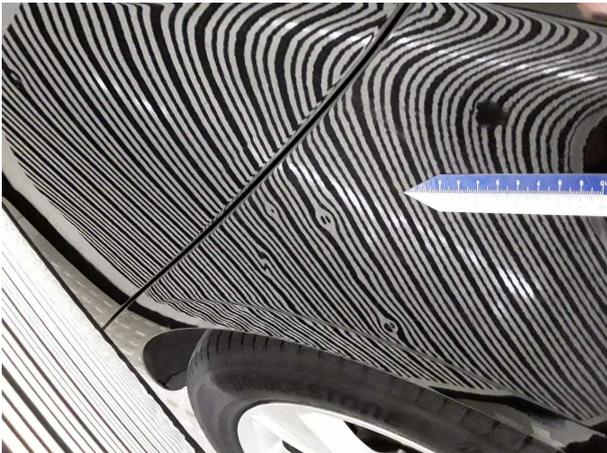
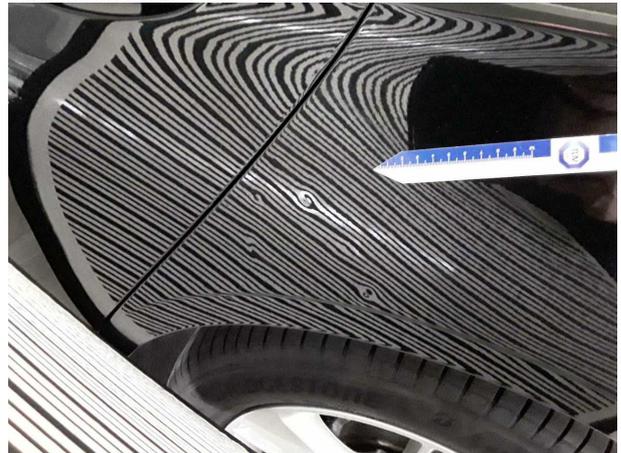
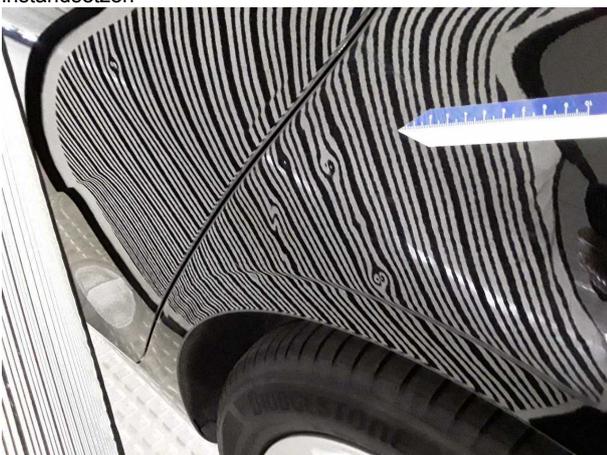
Beschädigung #6: Seitenwand links: Seitenwand - Delle(n) - sanft instandsetzen

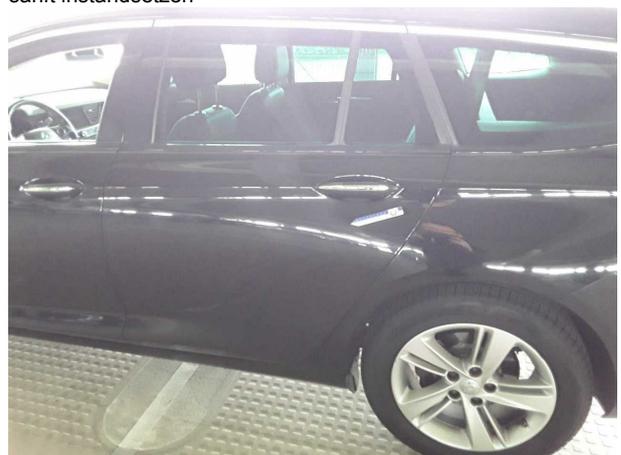
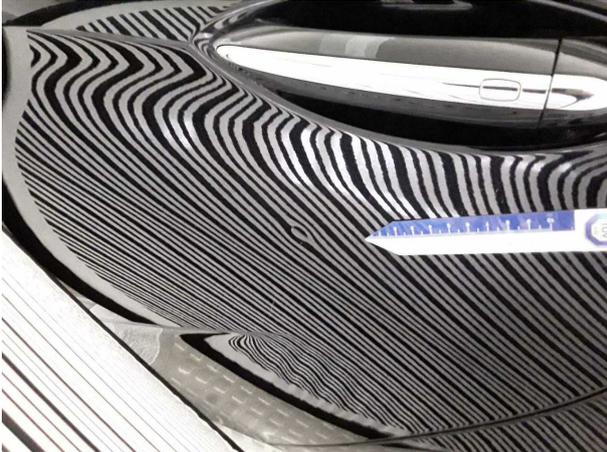
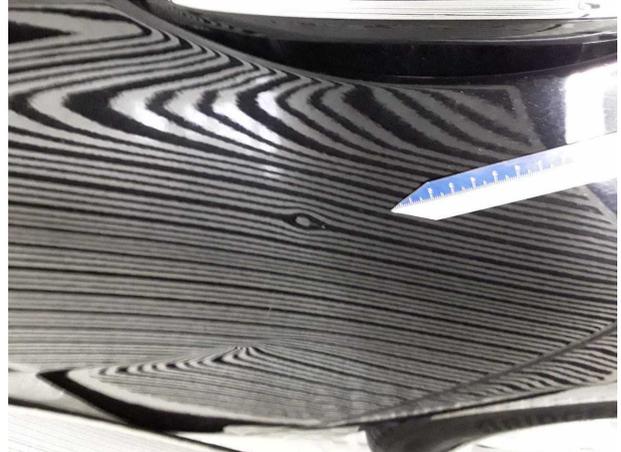
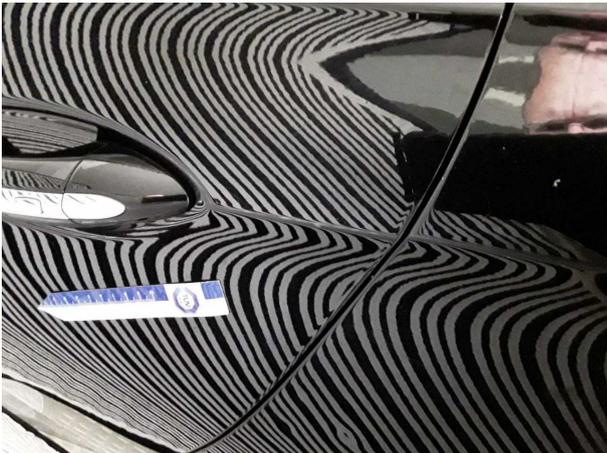
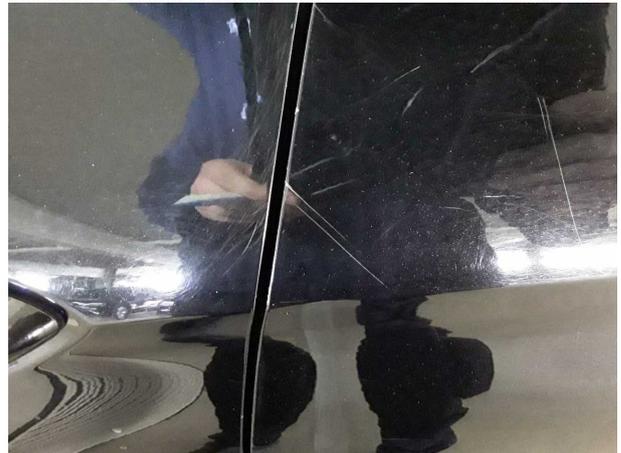
Beschädigung #7: Tür hinten links: Tür - Delle / Lackschade... instandsetzen und lackieren

Beschädigung #7: Tür hinten links: Tür - Delle / Lackschaden - instandsetzen und lackieren

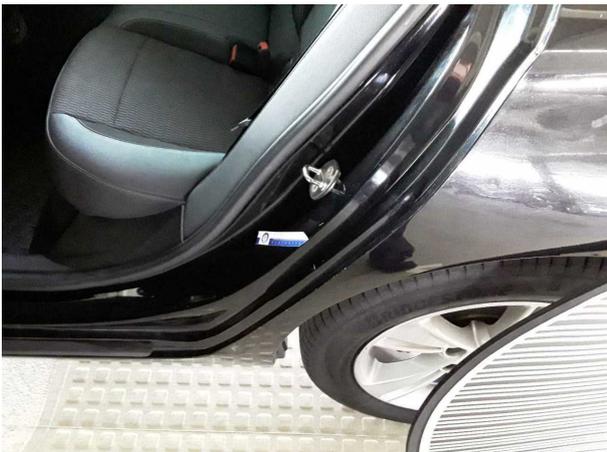
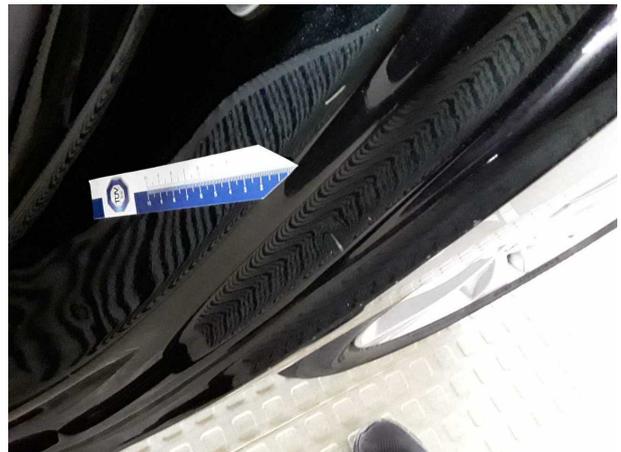
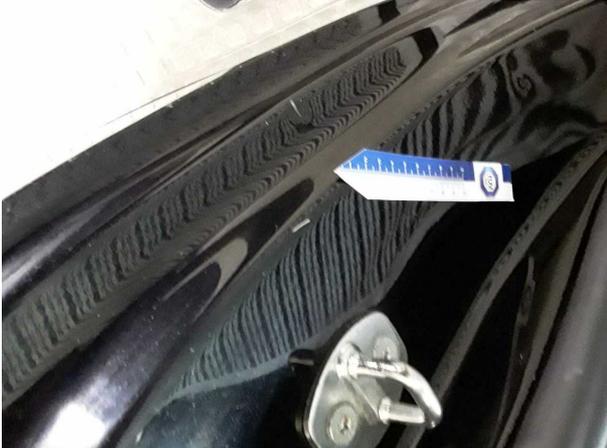
Beschädigung #8: Karosserie: C-Säule links - Delle / Lackschad... - Smart Repair

Beschädigung #8: Karosserie: C-Säule links - Delle / Lackschaden - Smart Repair

Beschädigung #8: Karosserie: C-Säule links - Delle / Lackschad...
- Smart Repair

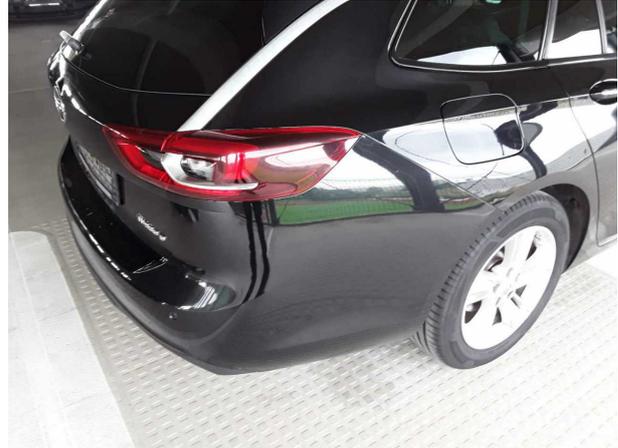
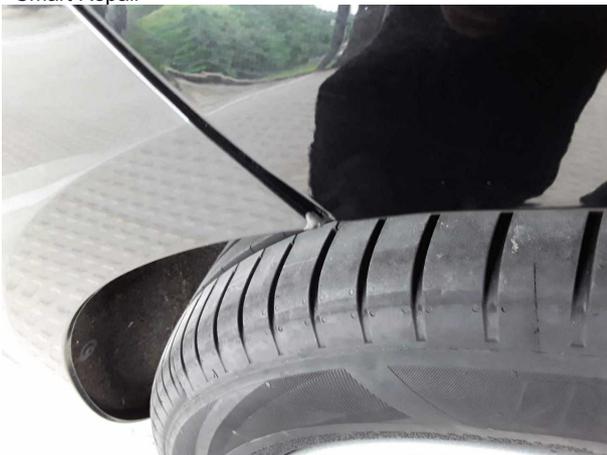
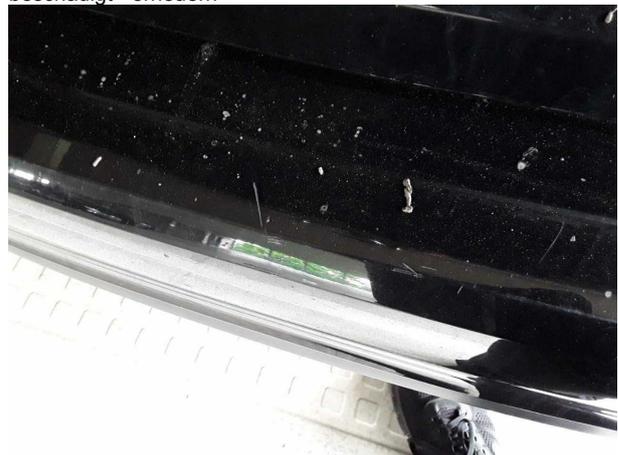
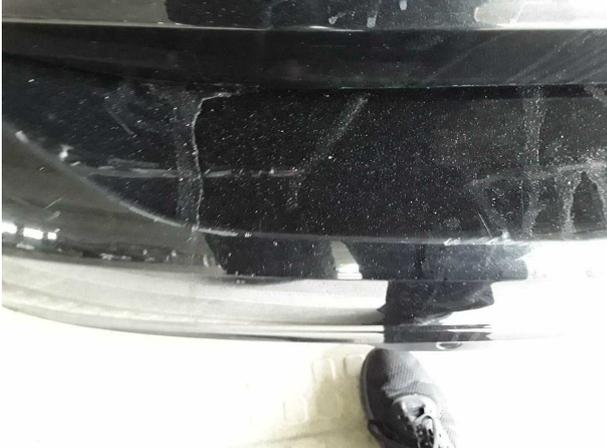
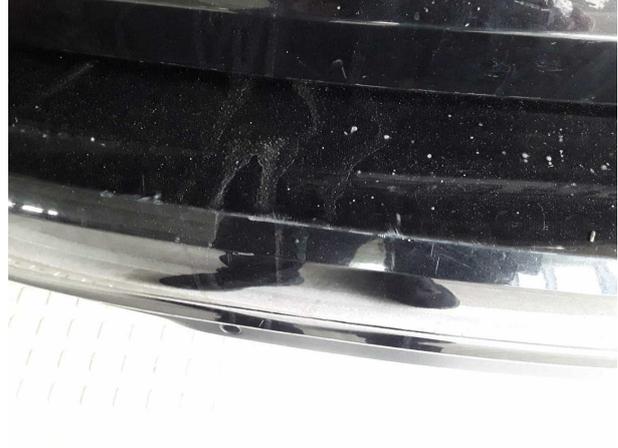
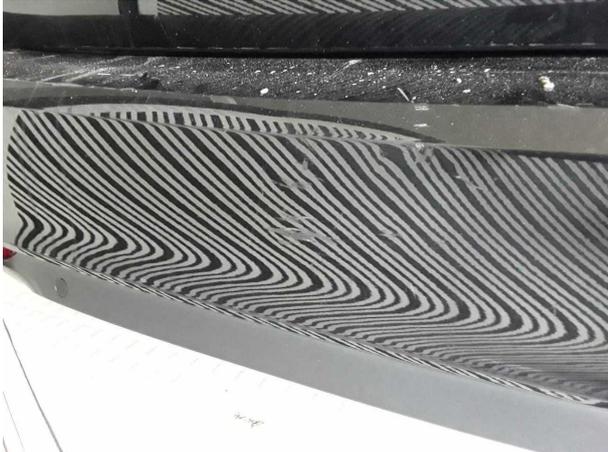
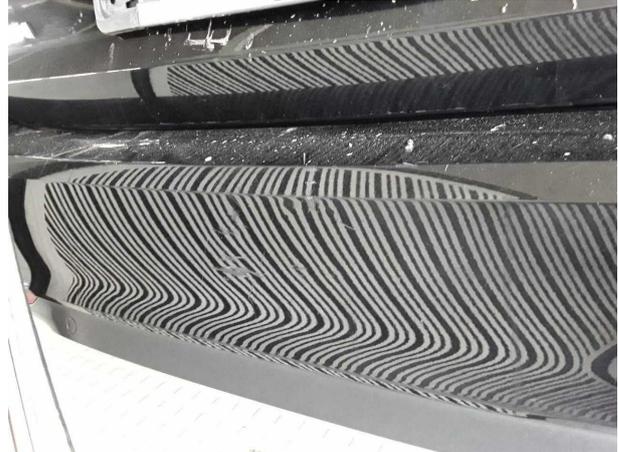
Beschädigung #9: Stossfänger hinten: Stossfänger hinten -
beschädigt - erneuern

Beschädigung #9: Stossfänger hinten: Stossfänger hinten - beschädigt - erneuern

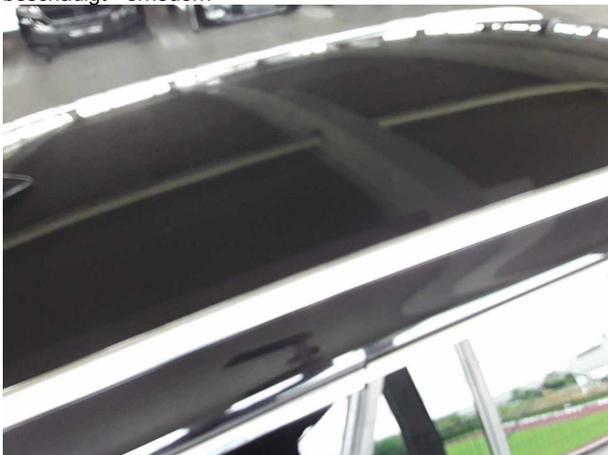
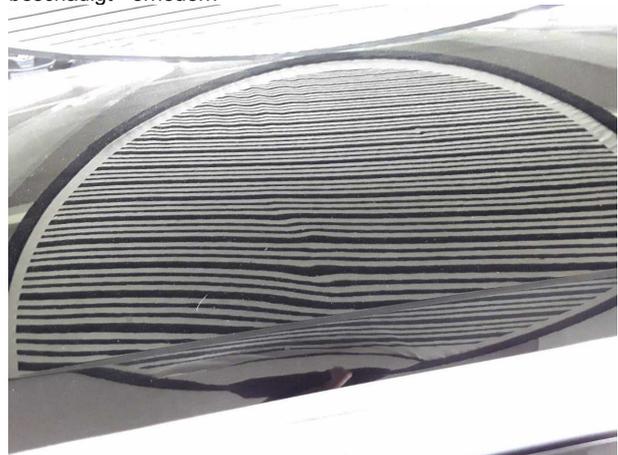
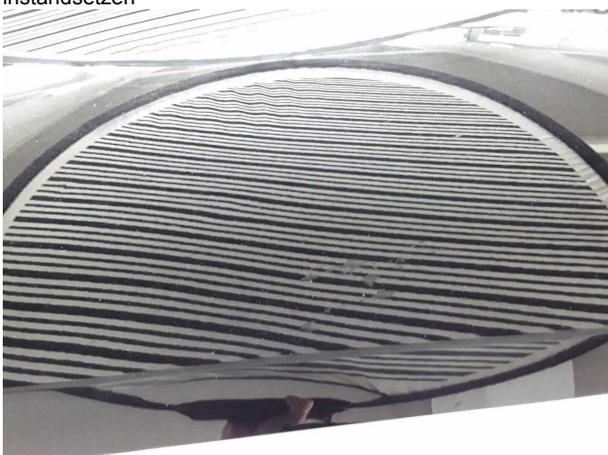
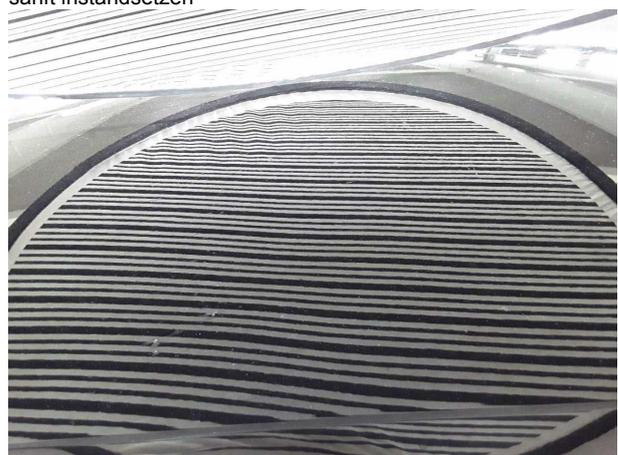
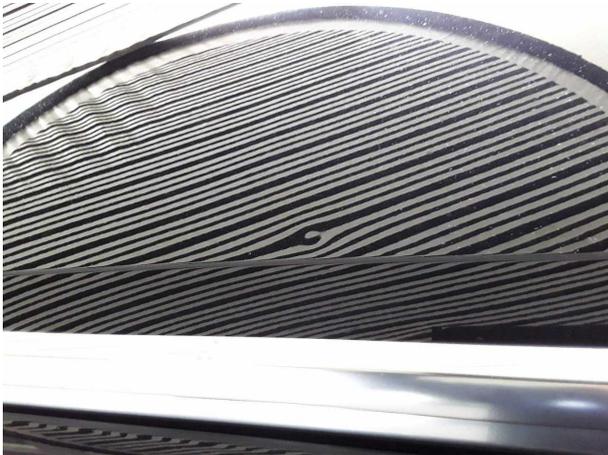
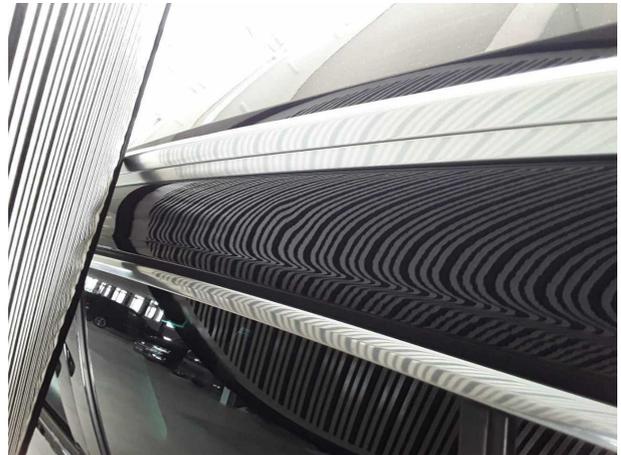
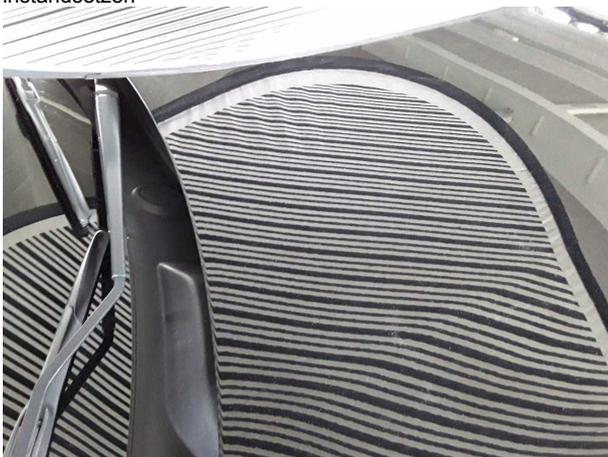
Beschädigung #10: Karosserie: Karosserie - Hagelschaden - sanft instandsetzen

Beschädigung #10: Karosserie: Karosserie - Hagelschaden - sa...
instandsetzen

Beschädigung #10: Karosserie: Karosserie - Hagelschaden -
sanft instandsetzen

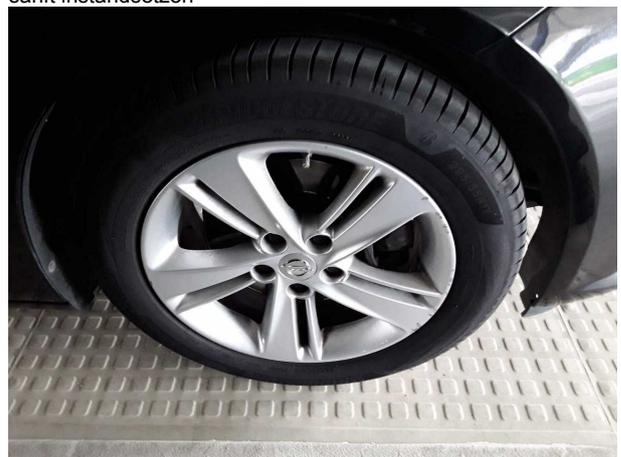
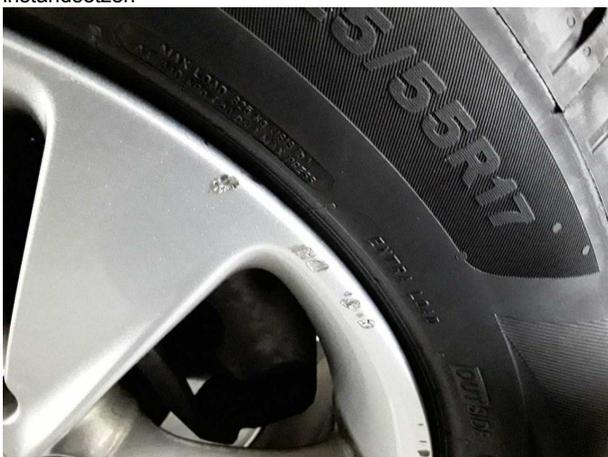
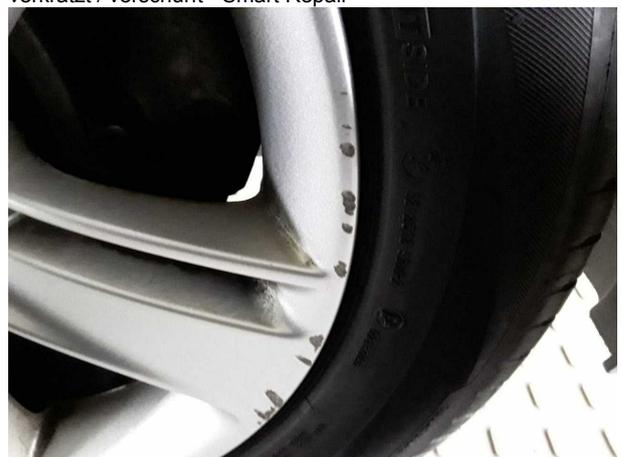
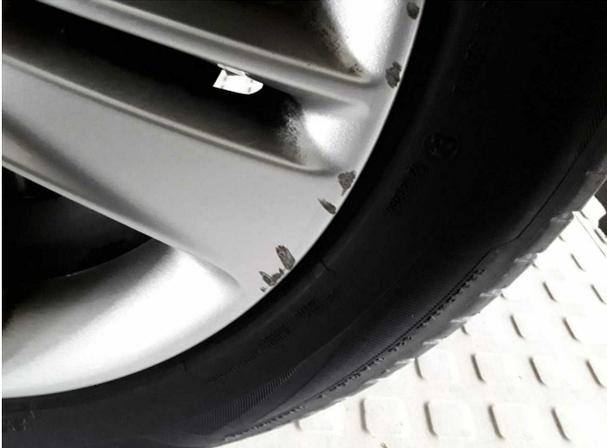
Beschädigung #11: Rad/Reifen: Leichtmetallfelge vorn recht...
verkratzt / verschürft - Smart Repair

Beschädigung #11: Rad/Reifen: Leichtmetallfelge vorn rechts -
verkratzt / verschürft - Smart Repair

Beschädigung #11: Rad/Reifen: Leichtmetallfelge vorn rechts - verkratzt / verschürft - Smart Repair

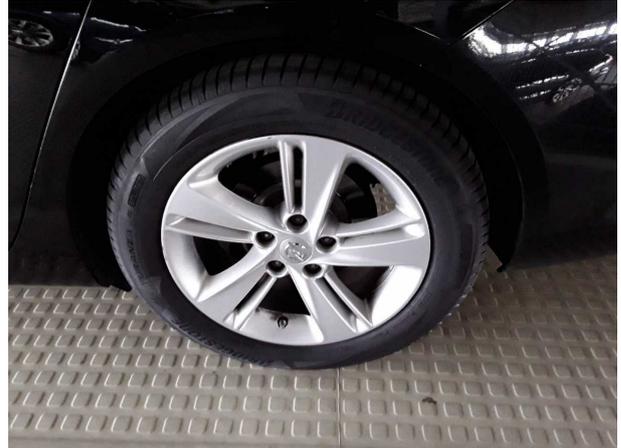
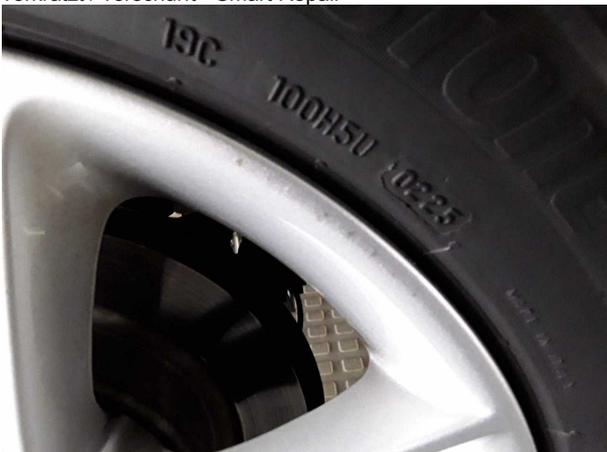
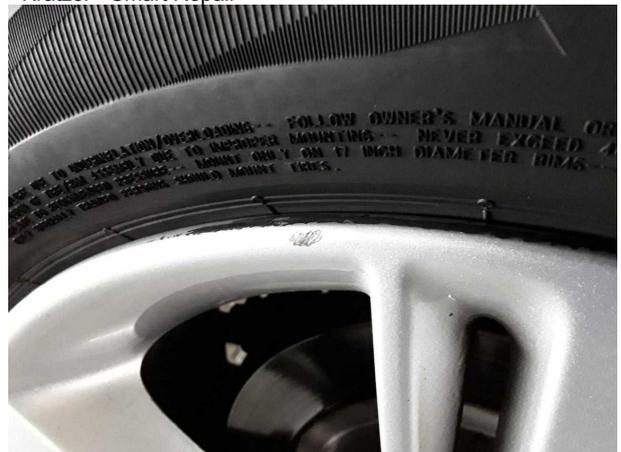
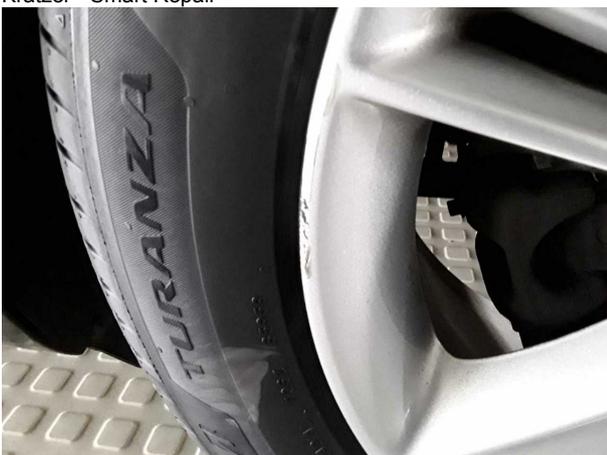
Beschädigung #12: Rad/Reifen: Leichtmetallfelge hinten links - Kratzer - Smart Repair

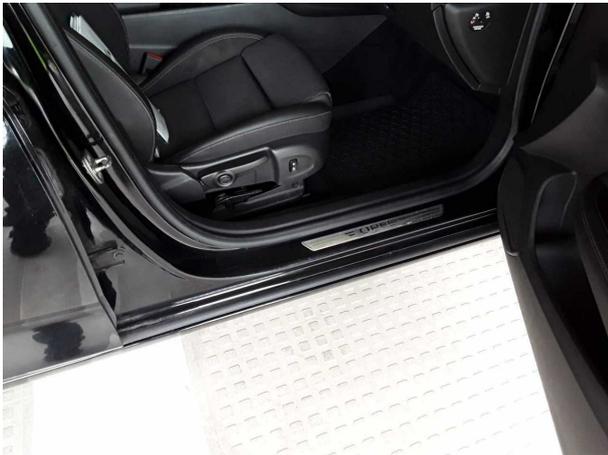
Nr.	Ort
1	Schweller rechts, fachgerecht ausgeführt, Reparaturrechnung vorhanden
2	Seitenwand rechts, nicht fachgerecht ausgeführt, Reparaturrechnung vorhanden

Nachlackierung 1: Schweller rechts
