Expertise

Protokollnummer: 39097238
Auftrags-Nr / Referenz: MW2341015
Besichtigungsdatum: 13.03.2025
Sachverständiger: Jean Philippe Bornemann
Besichtigt durch: Jean Philippe Bornemann

Hersteller: Land Rover

Modell: Range Rover Evoque

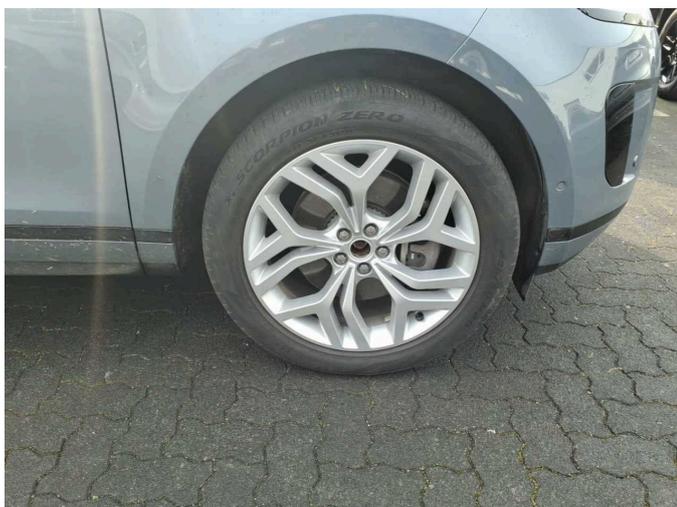
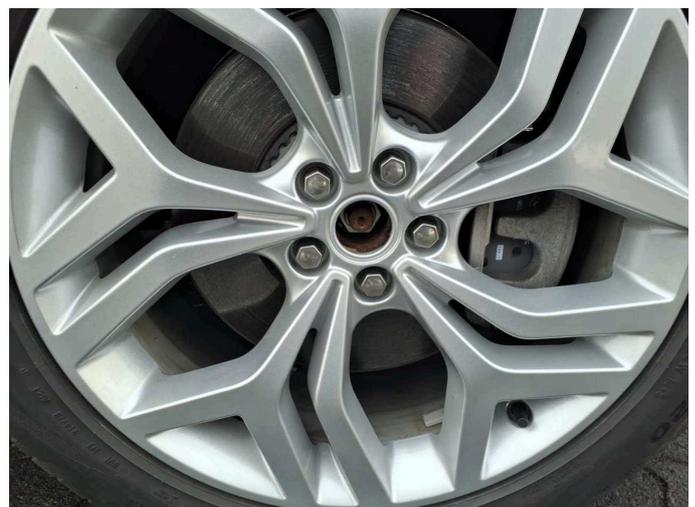
Nr.	Bauteilgruppe	Beschreibung	Kosten (netto)	Minderwert
1	Rad/Reifen	Leichtmetallfelge vorn rechts (Land rover kappe) - fehlt - erneuern	25,00 €	25,00 €
2	Rad/Reifen	Reifen vorn links - gebrochen / gerissen - erneuern	135,00 €	80,00 €
3	Rad/Reifen	Leichtmetallfelge vorn links - verkratzt / verschürft - Wertminderung	200,00 €	200,00 €
Summe (netto)			360,00 €	305,00 €

Beschädigung 1: Rad/Reifen: Leichtmetallfelge vorn rechts (Land rover kappe) - fehlt - erneuern

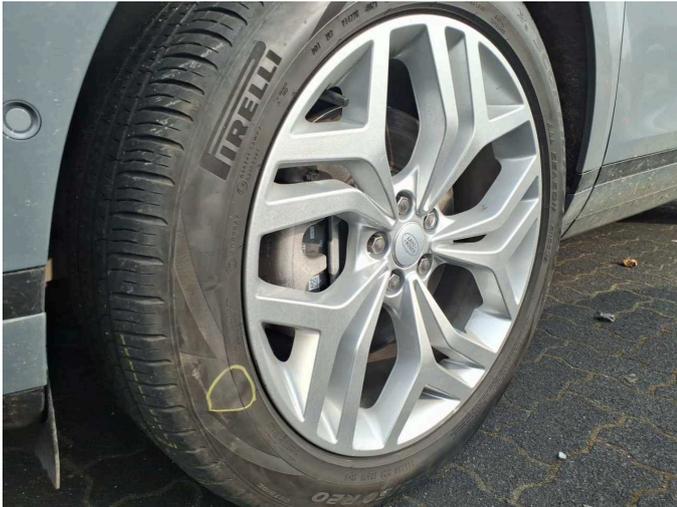
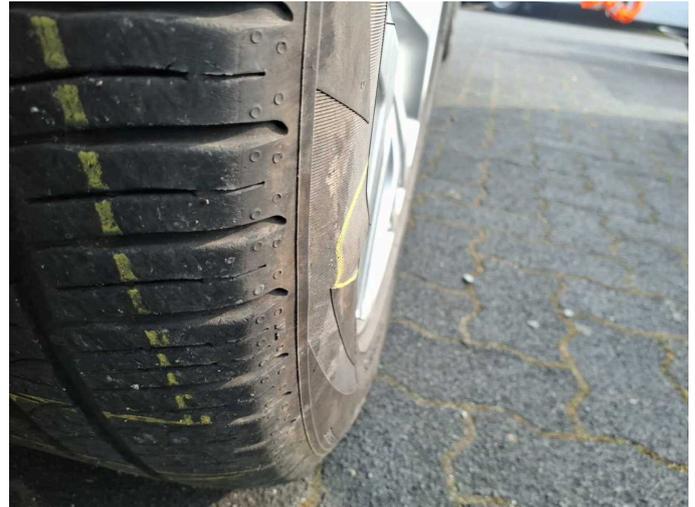
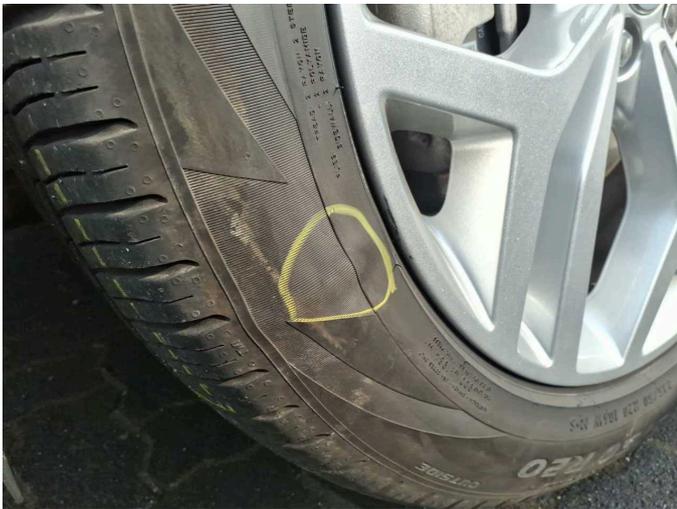
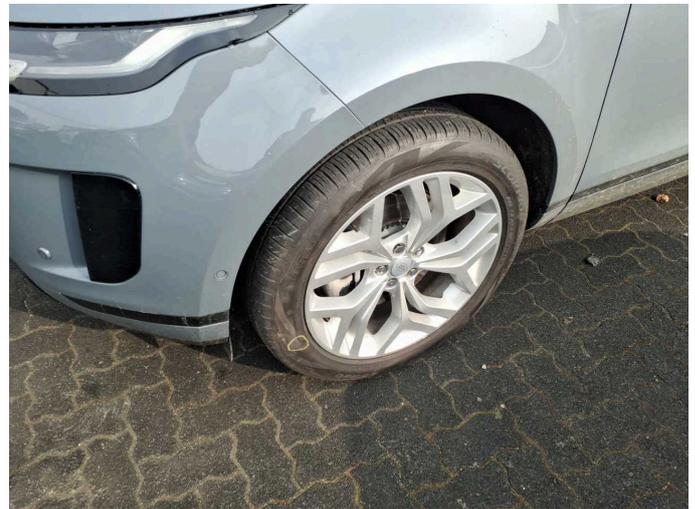
Beschädigung 2: Rad/Reifen: Reifen vorn links - gebrochen / gerissen - erneuern

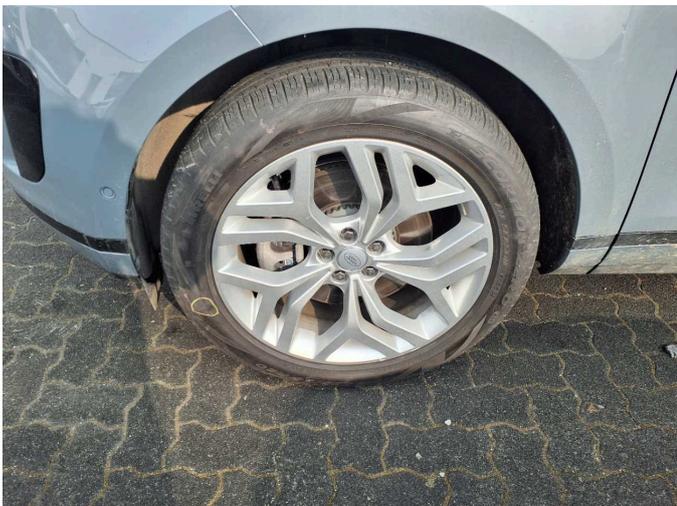
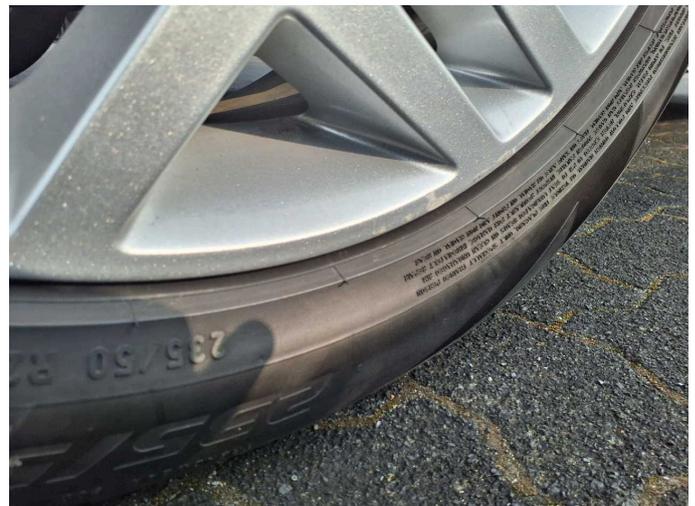
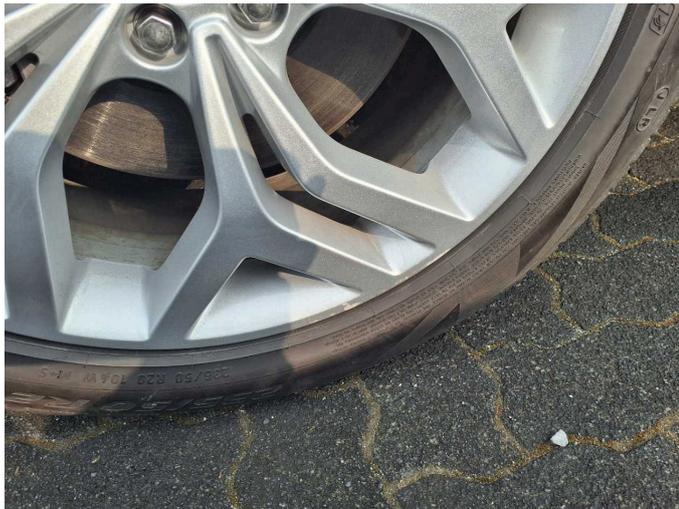
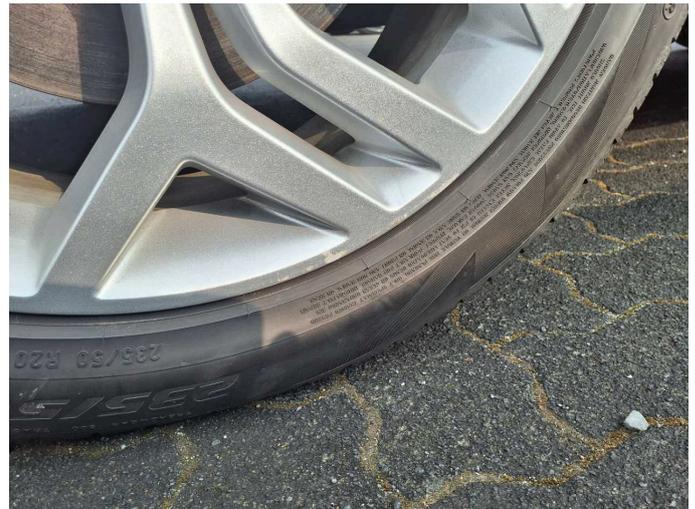
Beschädigung 3: Rad/Reifen: Leichtmetallfelge vorn links - verkratzt / verschürft - Wertminderung
