WWZZZ3CZNE005571

## Angaben zum Fahrzeug

## Zustandsbericht

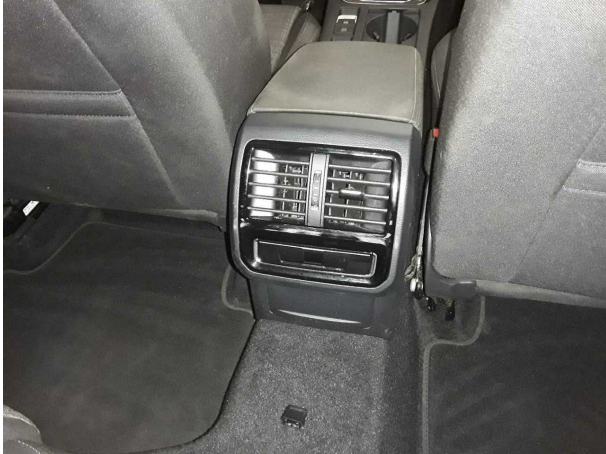
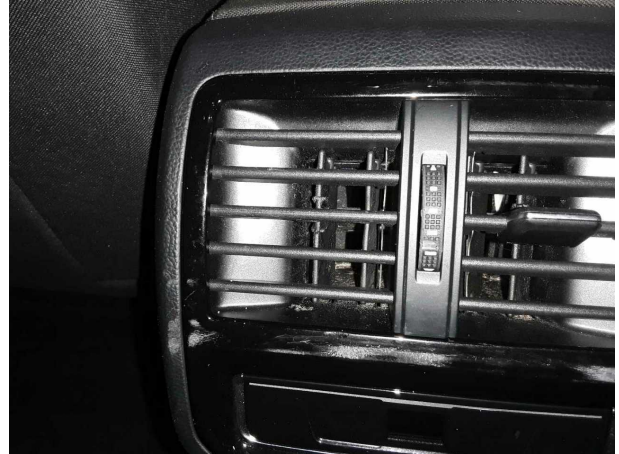
| Nr. | Bauteilgruppe | Beschreibung |
|---|---|---|
| 1 | Instrumententafel | Luftdüse Mitte - gebrochen / gerissen - erneuern |

**Beschädigung #1:** Instrumententafel: Luftdüse Mitte - gebrochen / gerissen - erneuern

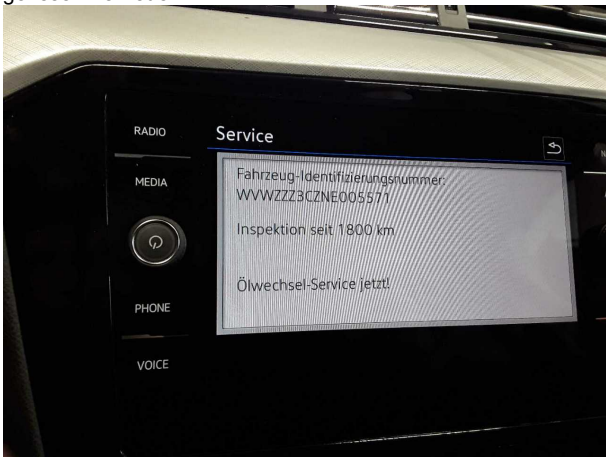
| Nr. | Bauteilgruppe | Beschreibung |
|---|---|---|
| 2 | Sonstiges | Inspektion/Wartung - fällig - durchführen |

**Beschädigung #2:** Sonstiges: Inspektion/Wartung - fällig - durchführen

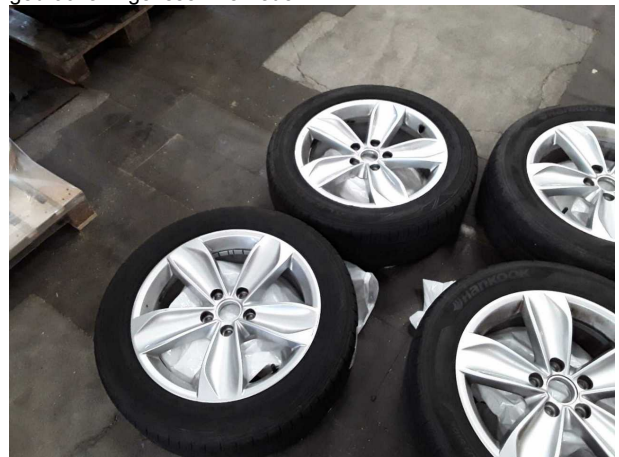
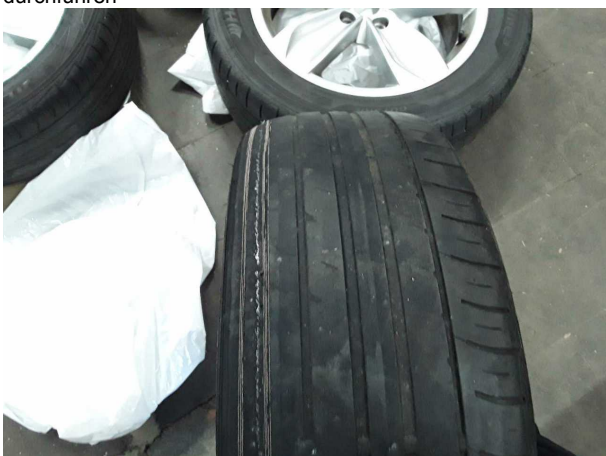
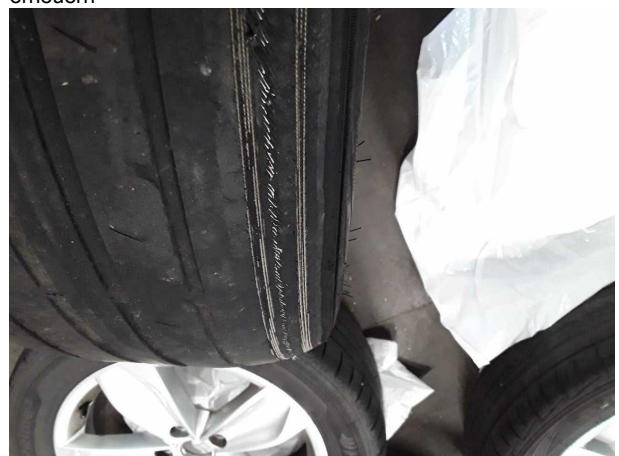
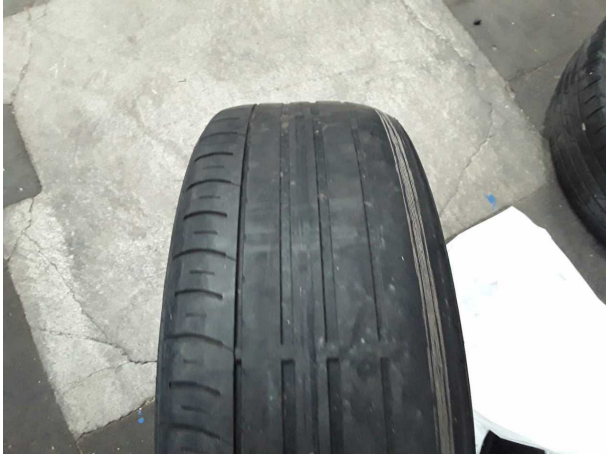
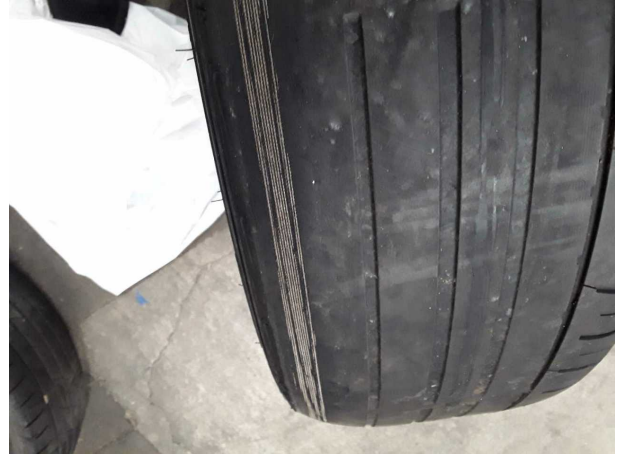
| Nr. | Bauteilgruppe | Beschreibung |
|---|---|---|
| 3 | 2.Radsatz | 2 Reifen - verschlissen - erneuern |

| Achse | Reifengröße | Hersteller | Reifentyp | Profiltiefe | Verktgl. | Zul. |
|---|---|---|---|---|---|---|
| 1 | 215/55 R17 94W | Falken | Sommerreifen | 1mm - 1mm | n.i.O. | |

**Beschädigung #3:** 2.Radsatz: 2 Reifen - verschlissen - erneuern

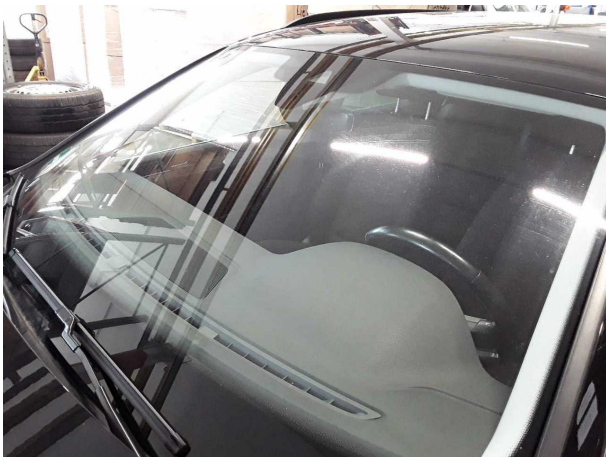
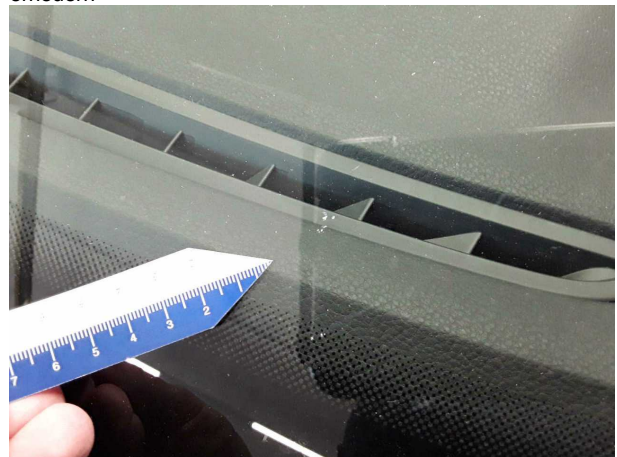
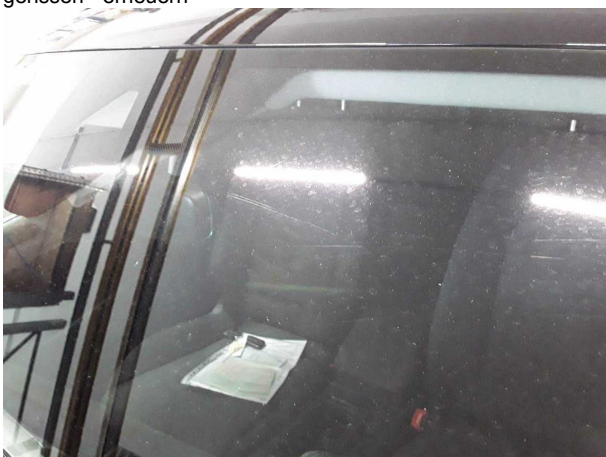
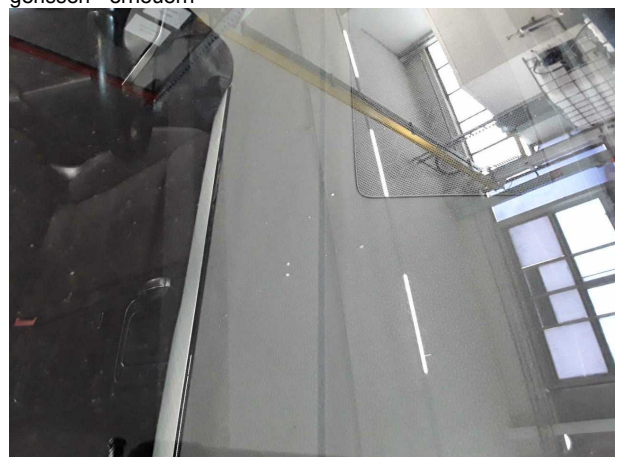
| Nr. | Bauteilgruppe | Beschreibung |
|---|---|---|
| 5 | Verglasung | Frontscheibe - gebrochen / gerissen - erneuern |

**Beschädigung #5:** Verglasung: Frontscheibe - gebrochen / gerissen - erneuern

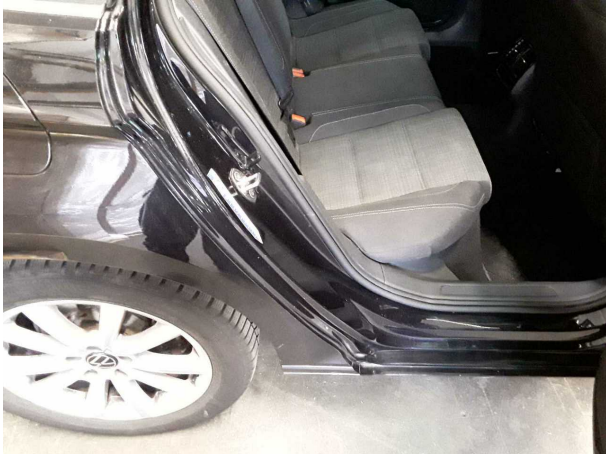
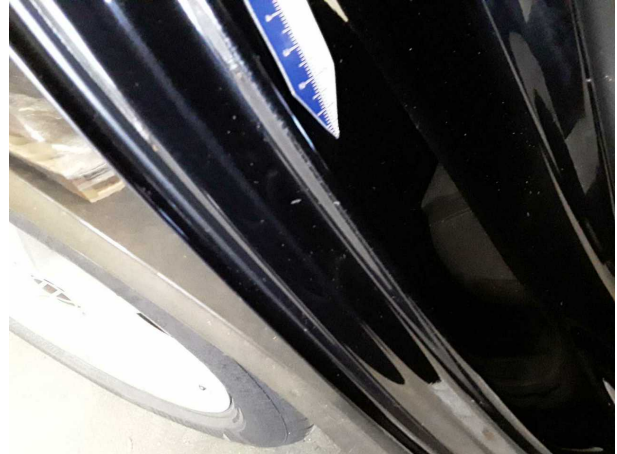
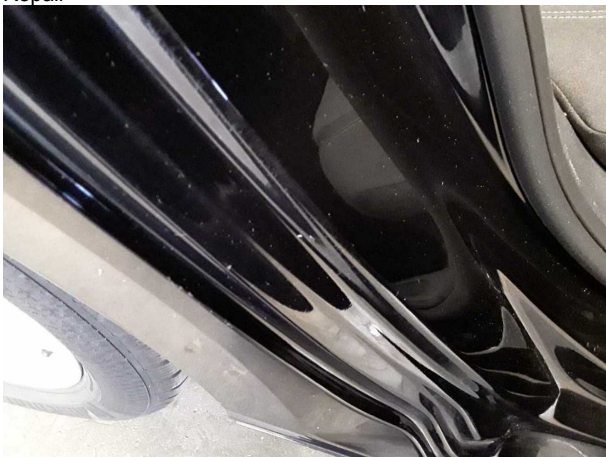
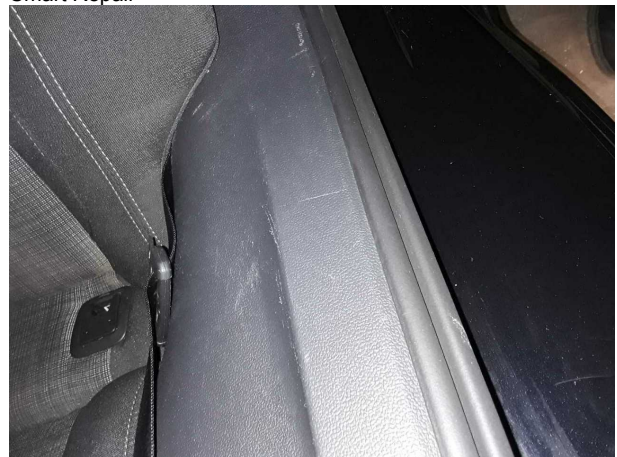
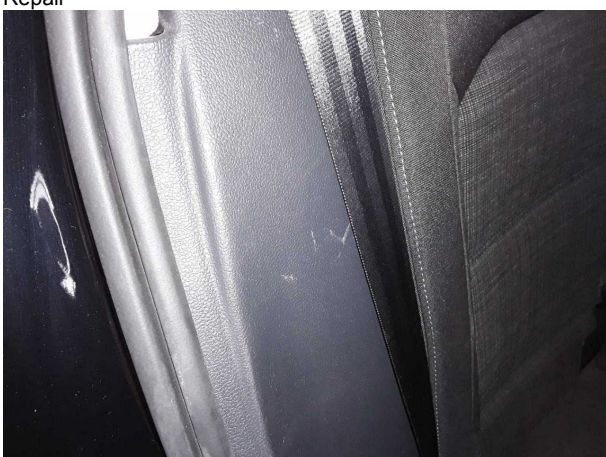
| Nr. | Bauteilgruppe | Beschreibung |
|---|---|---|
| 6 | Karosserie | C-Säule rechts - Kratzer - Smart Repair |

**Beschädigung #6:** Karosserie: C-Säule rechts - Kratzer - Smart Repair

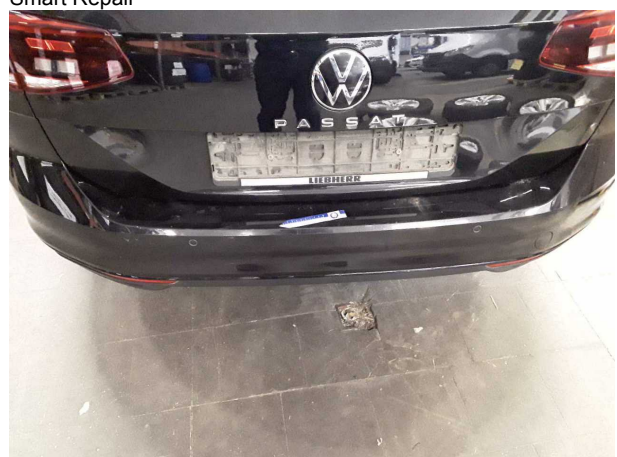
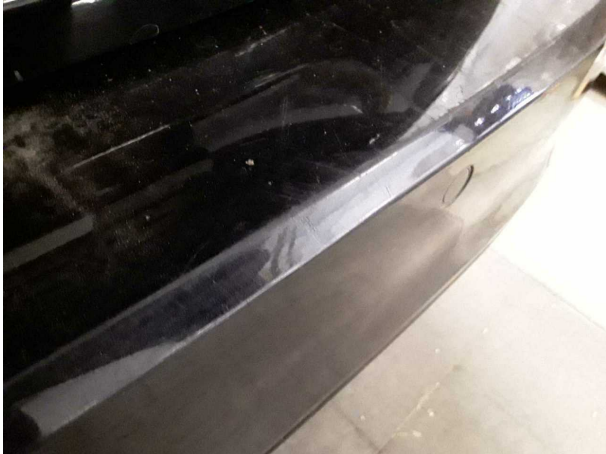
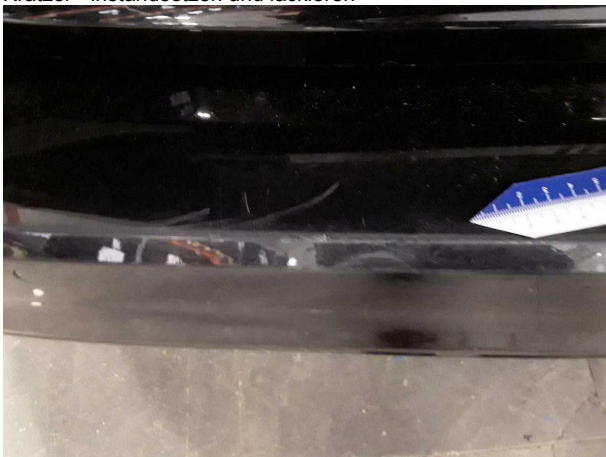
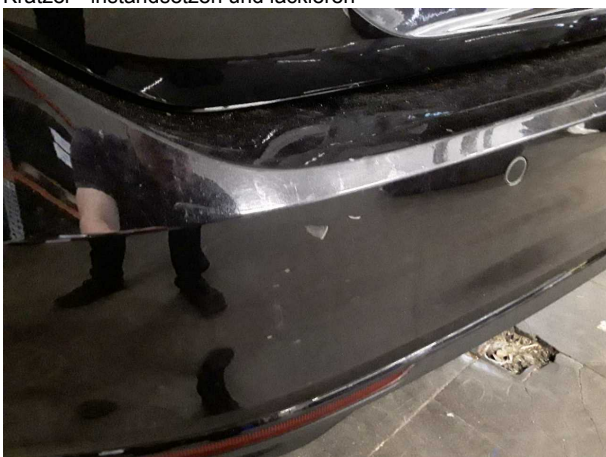
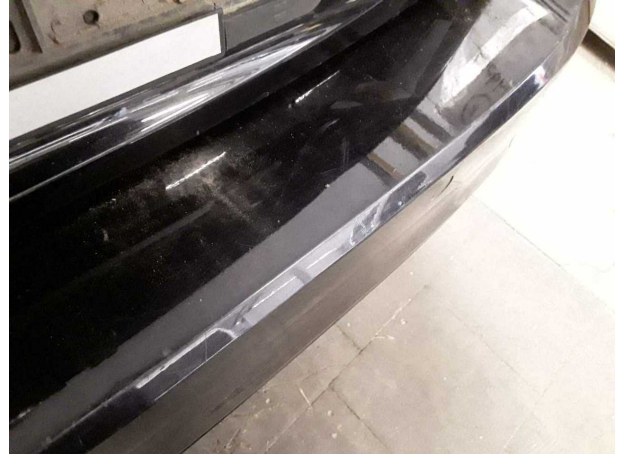
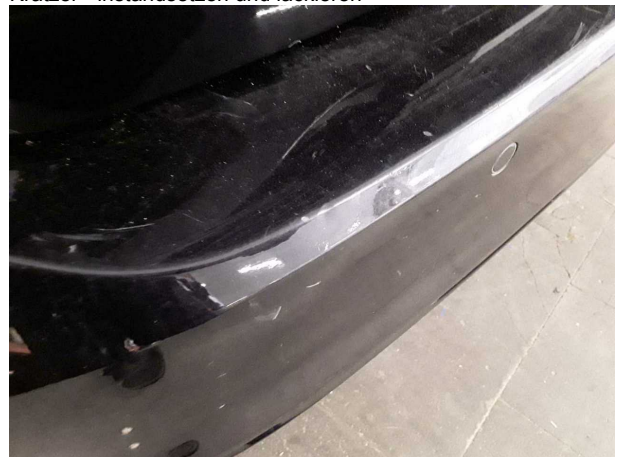
| Nr. | Bauteilgruppe | Beschreibung |
|---|---|---|
| 7 | Stoßfänger hinten | Stoßfänger hinten - Kratzer - instandsetzen und lackieren |

**Beschädigung #7:** Stossfänger hinten: Stossfänger hinten - Kratzer - instandsetzen und lackieren

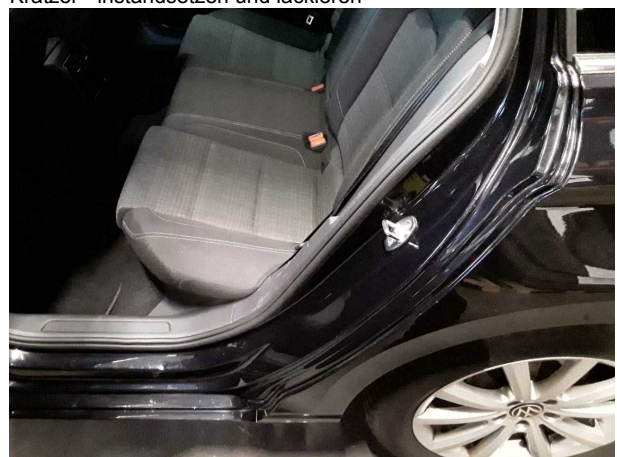
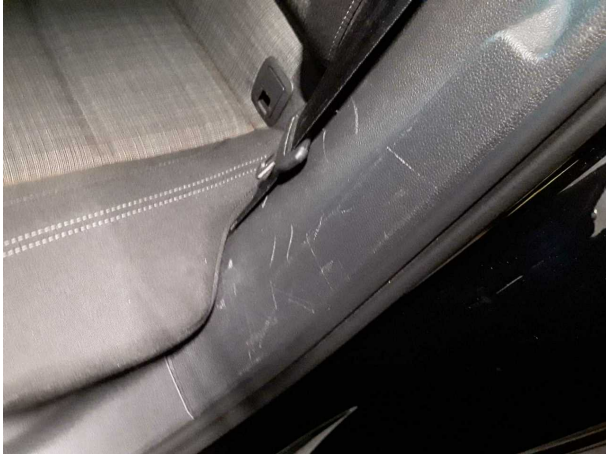
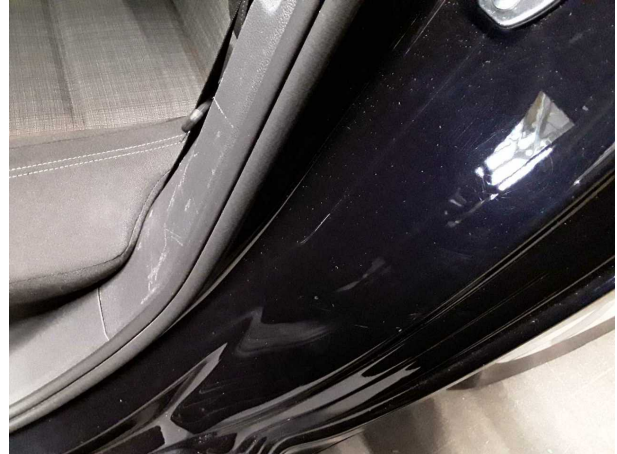
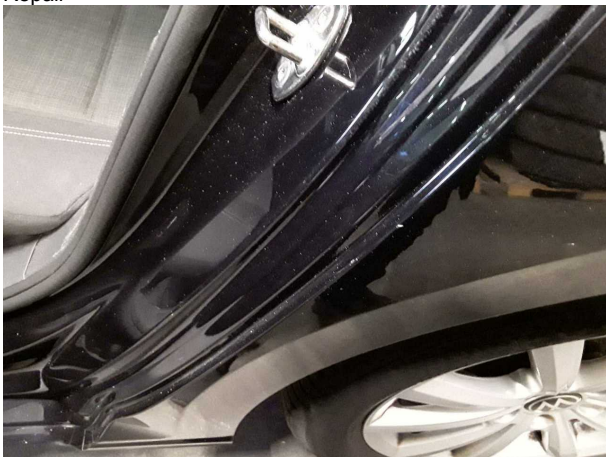
| Nr. | Bauteilgruppe | Beschreibung |
|---|---|---|
| 8 | Karosserie | C-Säule links - Kratzer - Smart Repair |

**Beschädigung #8:** Karosserie: C-Säule links - Kratzer - Smart Repair

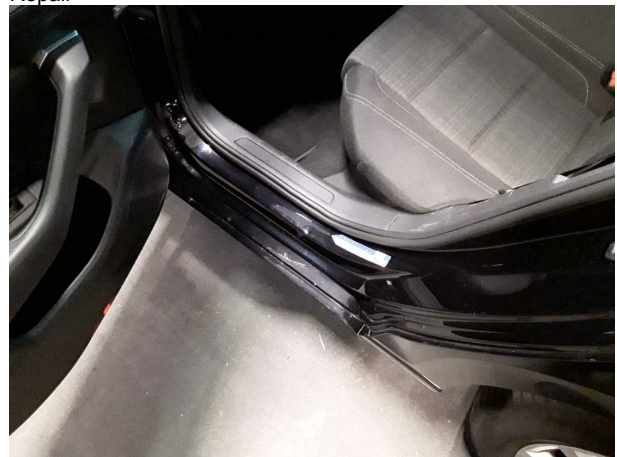
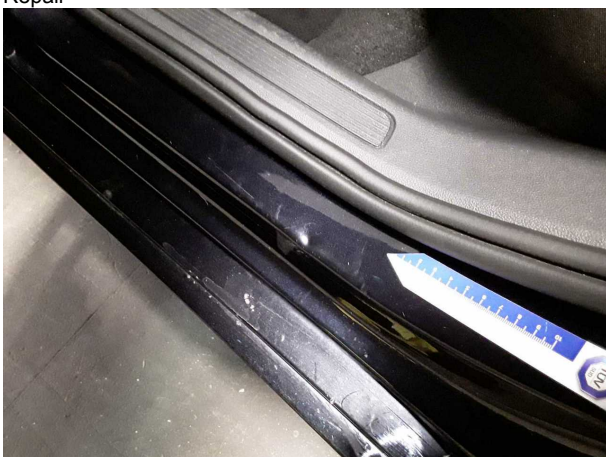
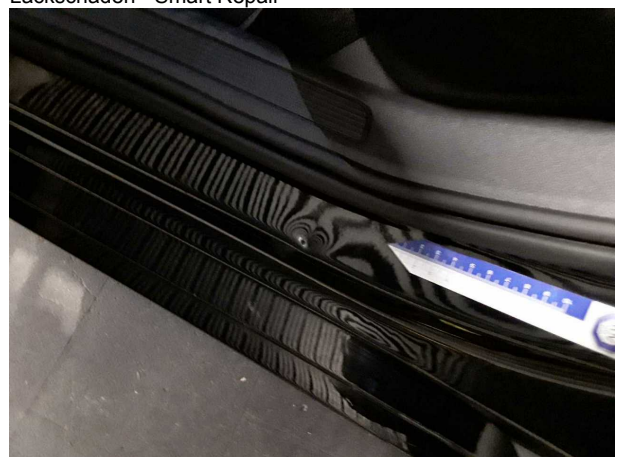
| Nr. | Bauteilgruppe | Beschreibung |
|---|---|---|
| 9 | Seitenwand links | Einstieg - Delle / Lackschaden - Smart Repair |

**Beschädigung #9:** Seitenwand links: Einstieg - Delle / Lackschaden - Smart Repair

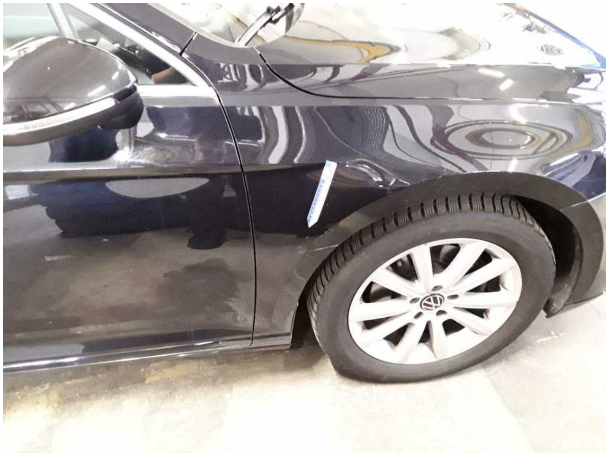
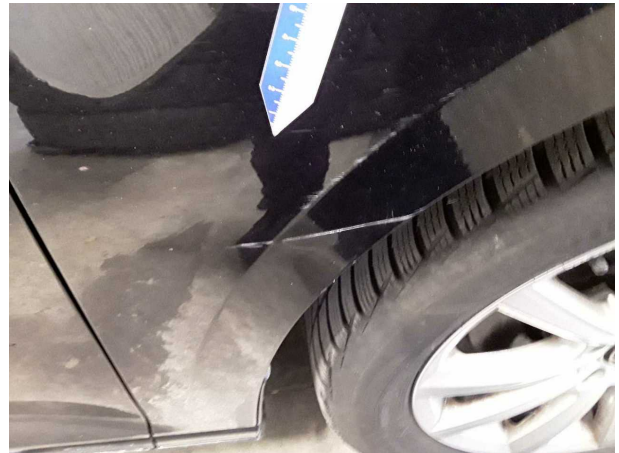
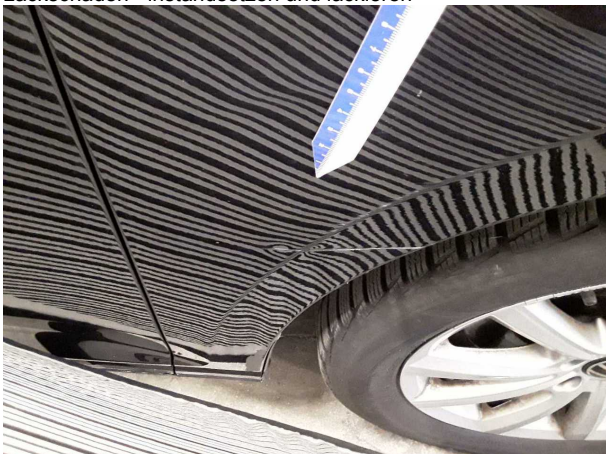
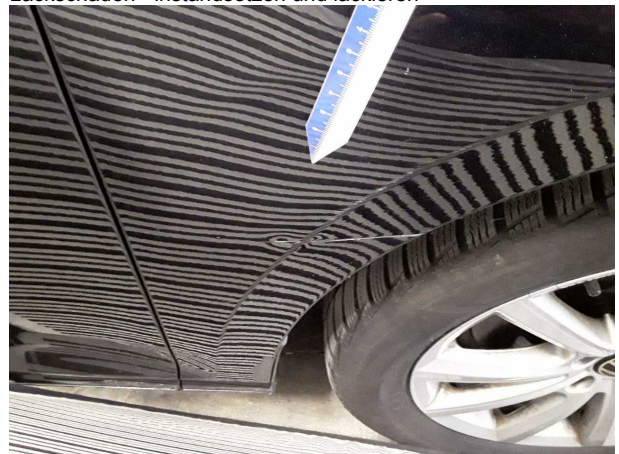
| Nr. | Bauteilgruppe | Beschreibung |
|---|---|---|
| 10 | Kotflügel rechts | Kotflügel rechts - Delle / Lackschaden - instandsetzen und lackieren |

**Beschädigung #10:** Kotflügel rechts: Kotflügel rechts - Delle / Lackschaden - instandsetzen und lackieren
