Expertise

Protokollnummer: 39701954  
Auftrags-Nr / Referenz: MW2384324  
Besichtigungsdatum: 12.05.2025  
Sachverständiger: Philip Hempel  
Besichtigt durch: Angelo Geuß

| Hersteller: Land Rover | FIN: SALWA2BW9MA764278 |
| Modell: Range Rover Sport D350 HST | Kennzeichen: HH-ME 1707 |

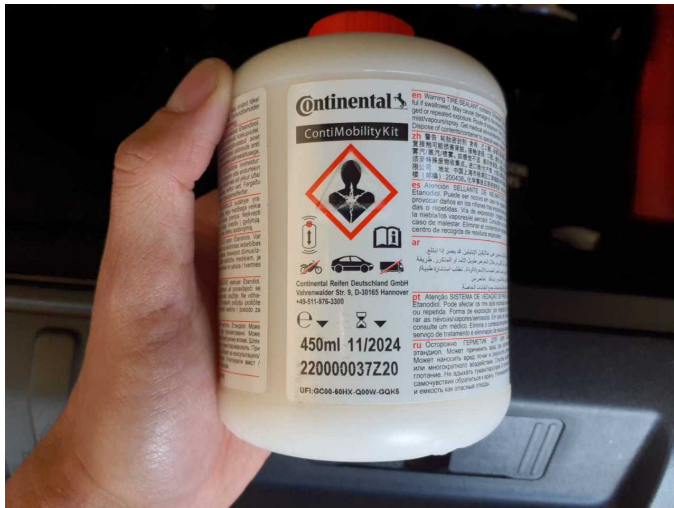
| Nr. | Bauteilgruppe | Beschreibung | Kosten (netto) | Minderwert |
|---|---|---|---|---|
| 1 | Ausrüstung | Tirefit Füllmittel - abgelaufen - erneuern | 35,00 € | 35,00 € |

Beschädigung 1: Ausrüstung: Tirefit Füllmittel - abgelaufen - erneuern

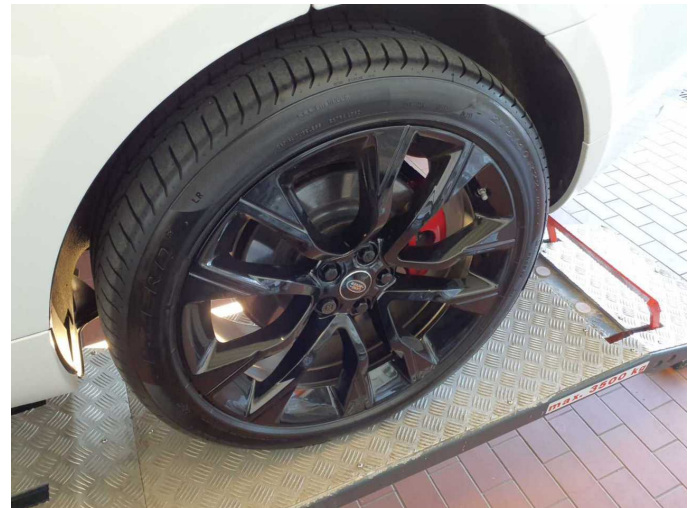
| Nr. | Bauteilgruppe | Beschreibung | Kosten (netto) | Minderwert |
|---|---|---|---|---|
| 2 | Bremsanlage | Bremsscheiben und Beläge hinten - verschlissen - erneuern | 560,00 € | 560,00 € |

Beschädigung 2: Bremsanlage: Bremsscheiben und Beläge hinten - verschlissen - erneuern

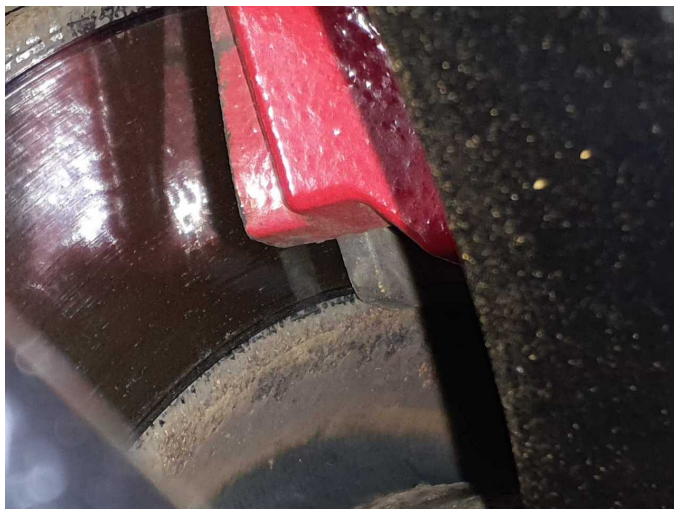
Beschädigung 2: Bremsanlage: Bremsscheiben und Beläge hinten - verschlissen - erneuern

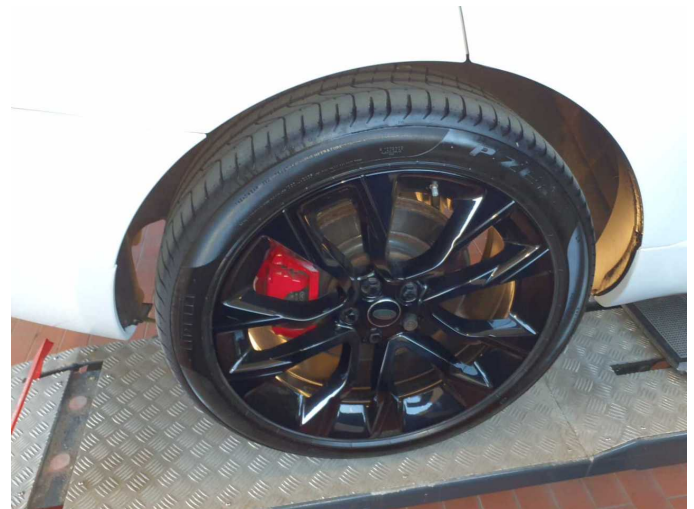
Beschädigung 2: Bremsanlage: Bremsscheiben und Beläge hinten - verschlissen - erneuern

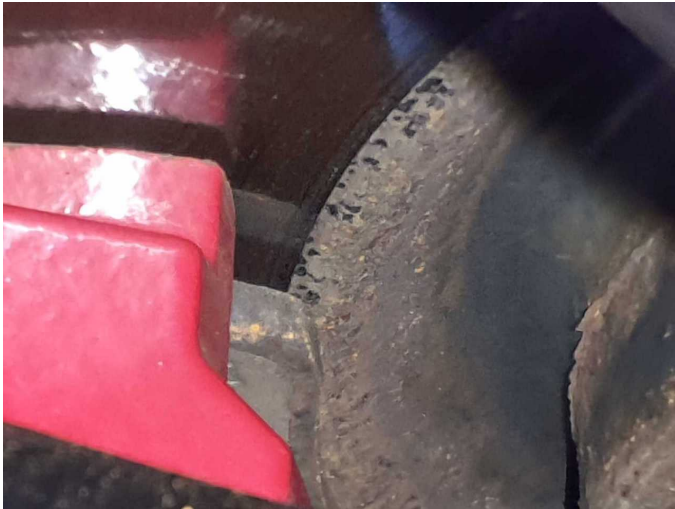
**Beschädigung 2:** Bremsanlage: Bremsscheiben und Beläge hinten -  
verschlissen - erneuern
