Expertise

Protokollnummer: 39337335
Auftrags-Nr / Referenz: MW2374494
Besichtigungsdatum: 15.04.2025
Sachverständiger: Daniel Kühler
Besichtigt durch: Florian Leskys

Modell: Range Rover Evoque

Kennzeichen: HB-BF 814E

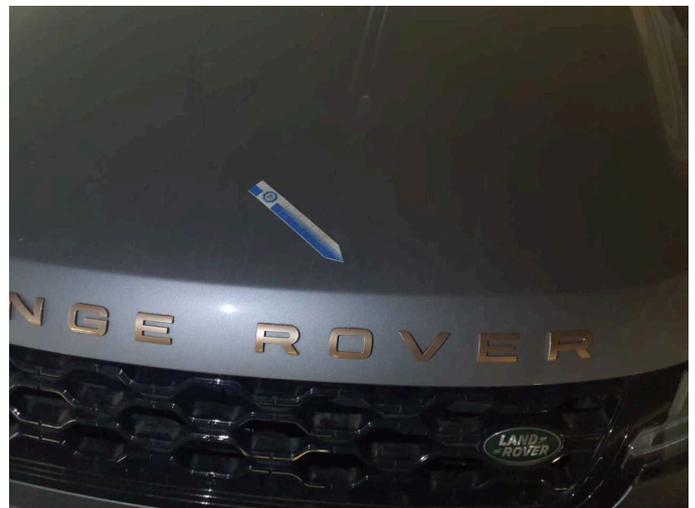
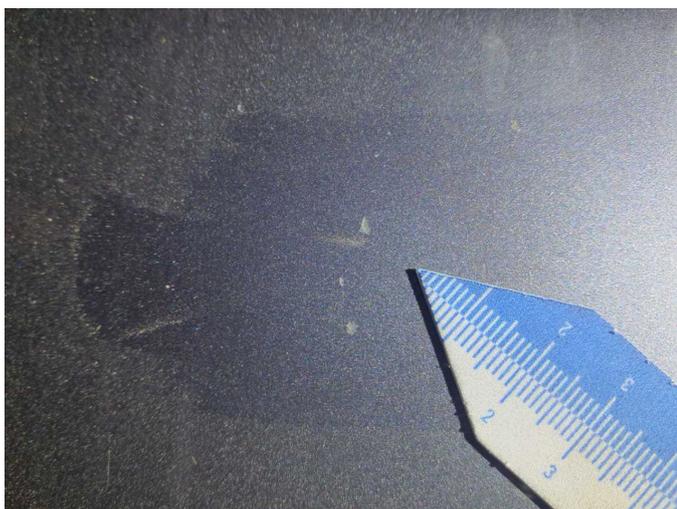
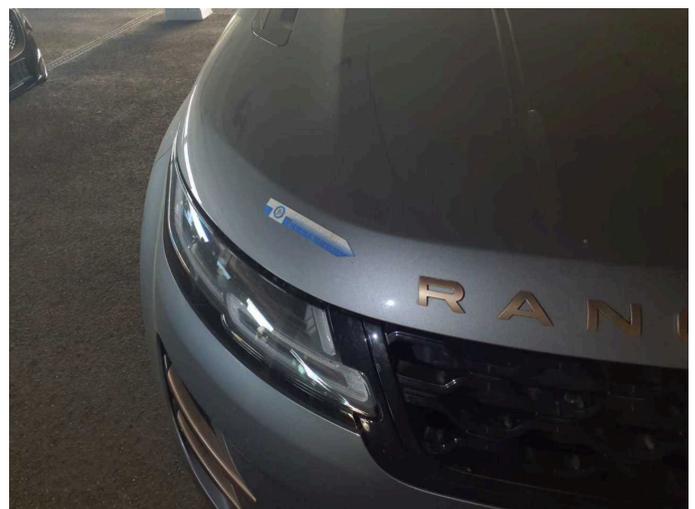
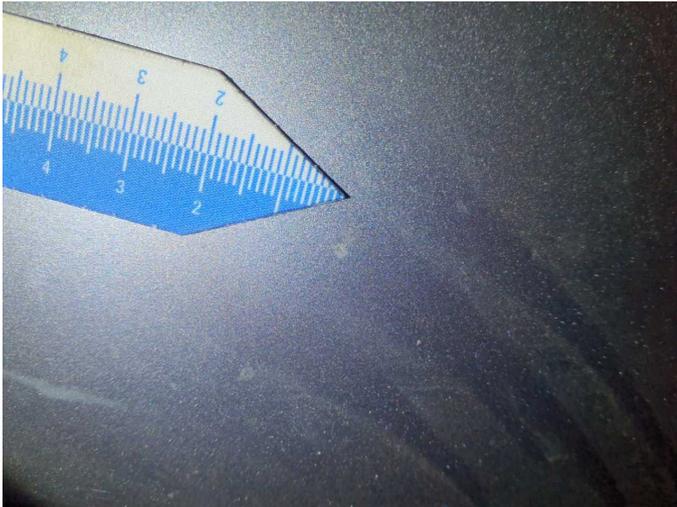
| Nr. | Bauteilgruppe | Beschreibung | Kosten (netto) | Minderwert |
|---|---|--|---|---|
| 1 | Motorhaube | Motorhaube - Steinschlag - auslegen / polieren | 50,00 € | 50,00 € |

Beschädigung 1: Motorhaube: Motorhaube - Steinschlag - auslegen / polieren

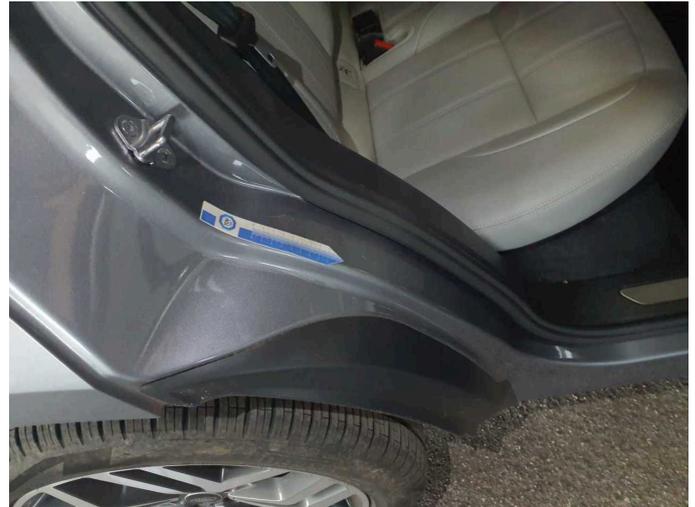
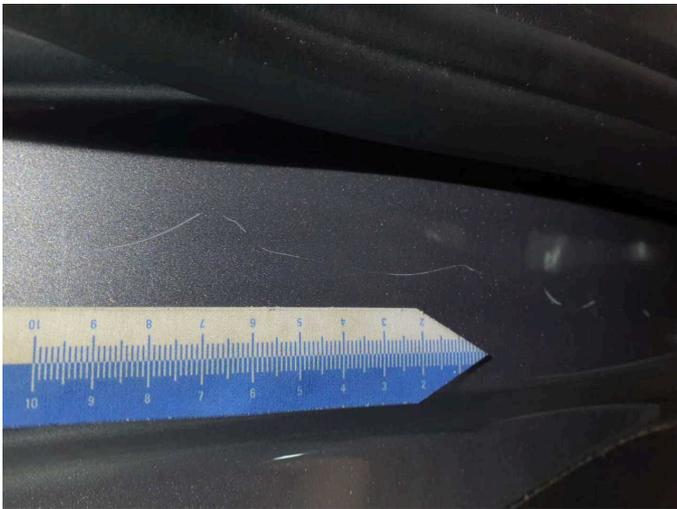
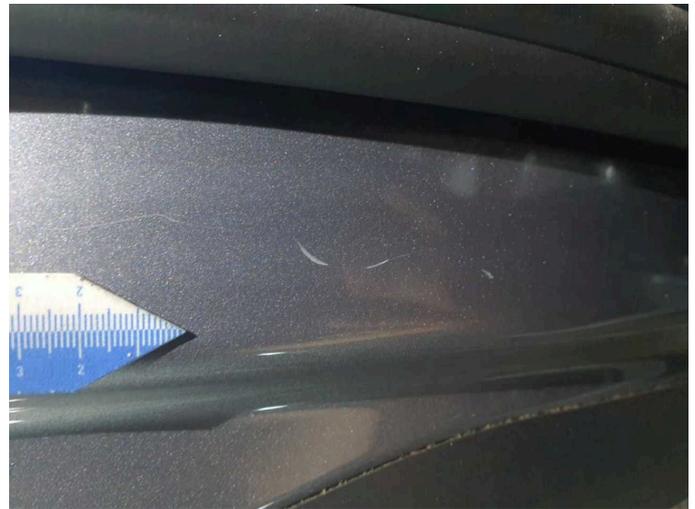
| Nr. | Bauteilgruppe | Beschreibung | Kosten (netto) | Minderwert |
|---|---|--|---|---|
| 2 | Seitenwand rechts | Einstieg - Kratzer - auslegen / polieren | 50,00 € | 50,00 € |

Beschädigung 2: Seitenwand rechts: Einstieg - Kratzer - auslegen / polieren

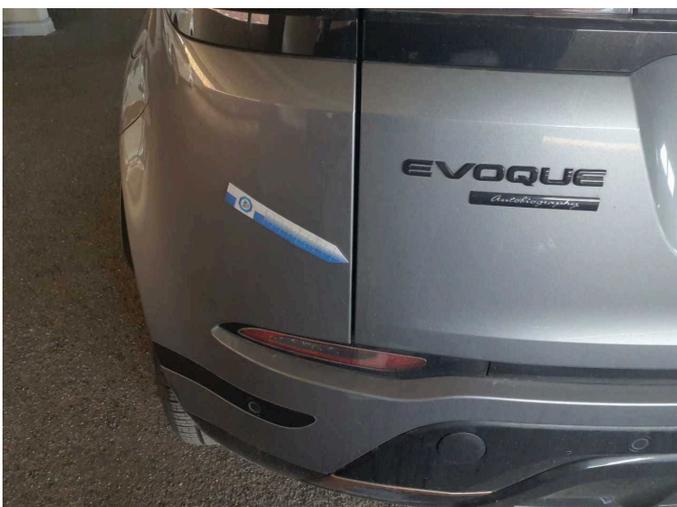
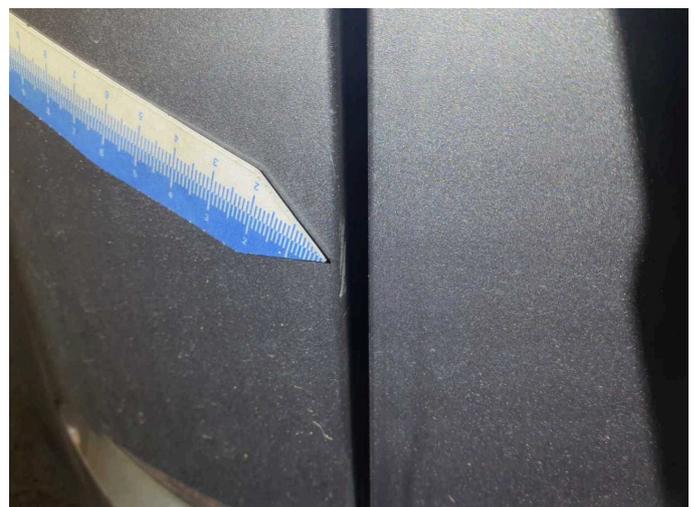
| Nr. | Bauteilgruppe | Beschreibung | Kosten (netto) | Minderwert |
|---|---|--|---|---|
| 3 | Stoßfänger hinten | Stoßfänger hinten - Kratzer - auslegen / polieren | 50,00 € | 50,00 € |

Beschädigung 3: Stossfänger hinten: Stossfänger hinten - Kratzer - auslegen / polieren

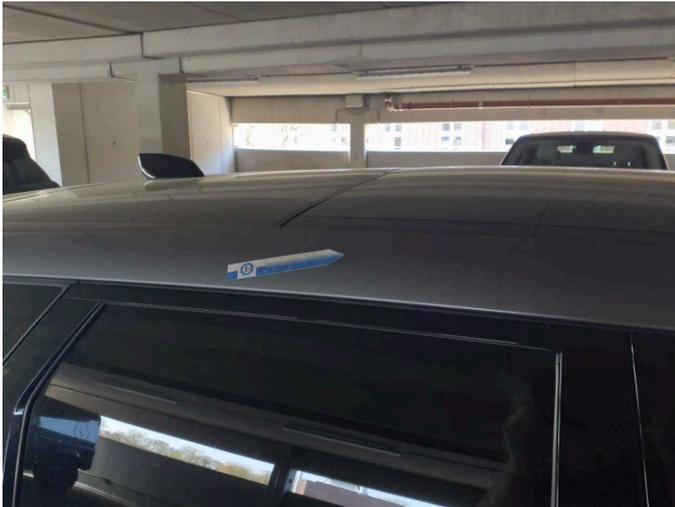
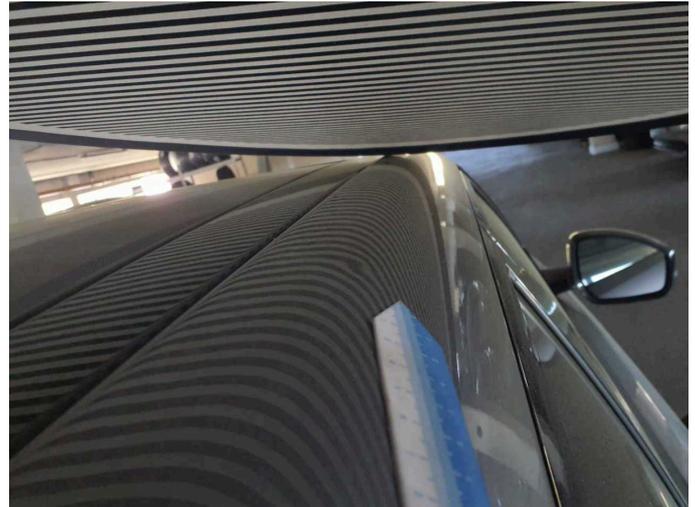
| Nr. | Bauteilgruppe | Beschreibung | Kosten (netto) | Minderwert |
|---|---|--|---|---|
| 4 | Fahrzeugdach | Dachholm rechts - Delle(n) - sanft instandsetzen | 80,00 € | 80,00 € |

Beschädigung 4: Fahrzeugdach: Dachholm rechts - Delle(n) - sanft instandsetzen

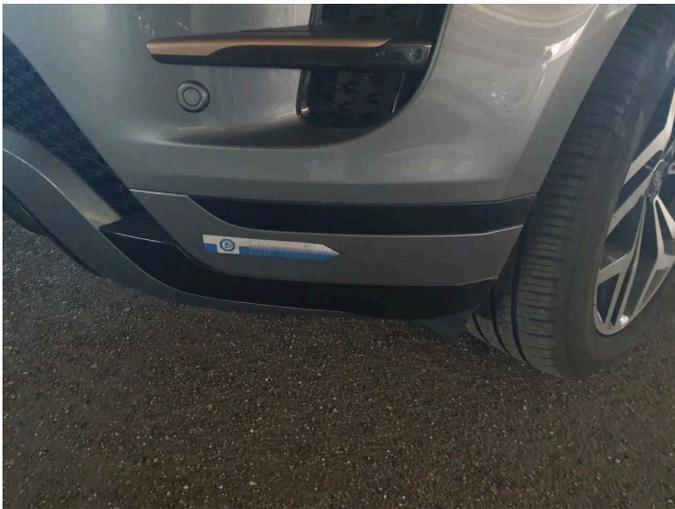
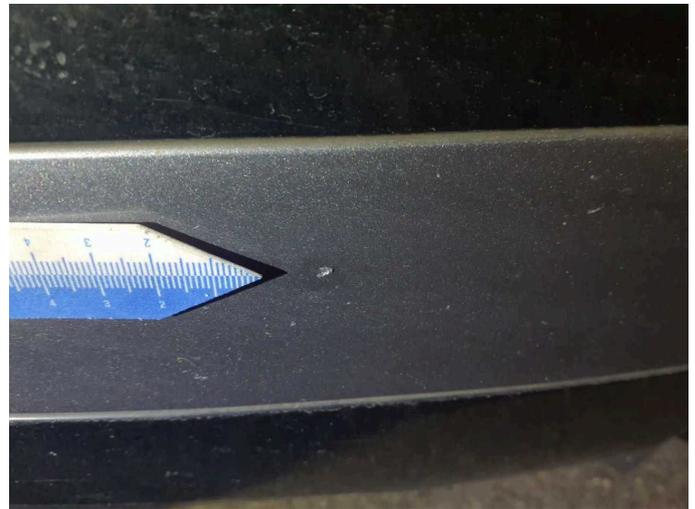
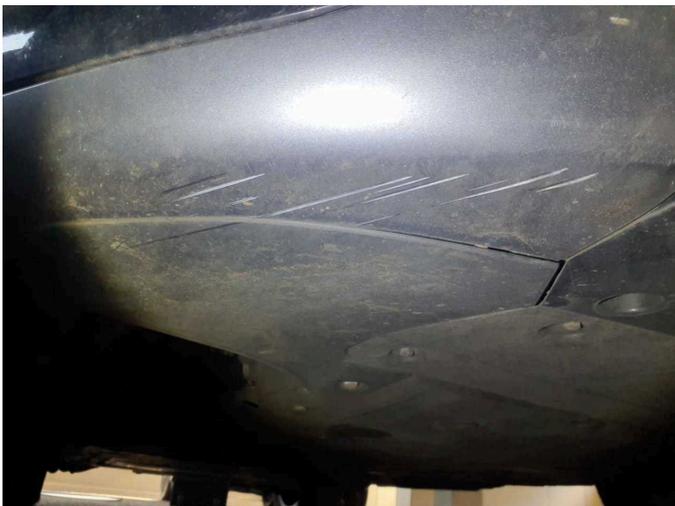
| Nr. | Bauteilgruppe | Beschreibung | Kosten (netto) | Minderwert |
|---|---|--|---|---|
| 5 | Stoßfänger vorn | Stoßfänger vorn - Steinschlag - Smart Repair | 150,00 € | 150,00 € |

Beschädigung 5: Stossfänger vorn: Stossfänger vorn - Steinschlag - Smart Repair

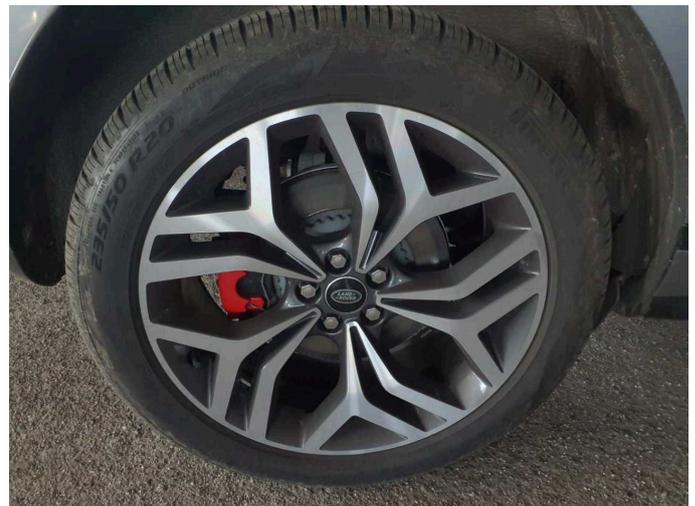
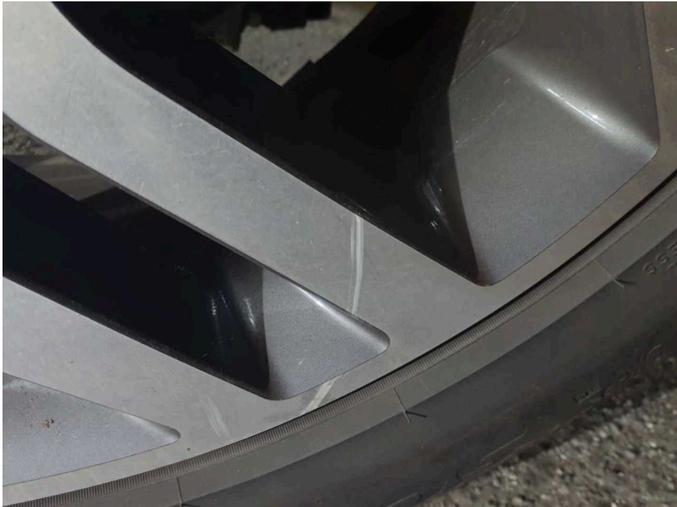
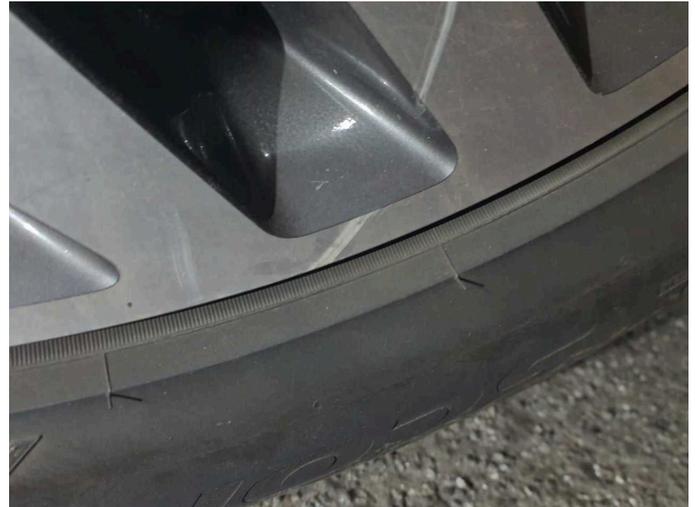
| Nr. | Bauteilgruppe | Beschreibung | Kosten (netto) | Minderwert |
|---|---|--|---|---|
| 6 | Rad/Reifen | Leichtmetallfelge hinten rechts - verkratzt / verschürft - Wertminderung | 250,00 € | 250,00 € |

Beschädigung 6: Rad/Reifen: Leichtmetallfelge hinten rechts - verkratzt / verschürft - Wertminderung

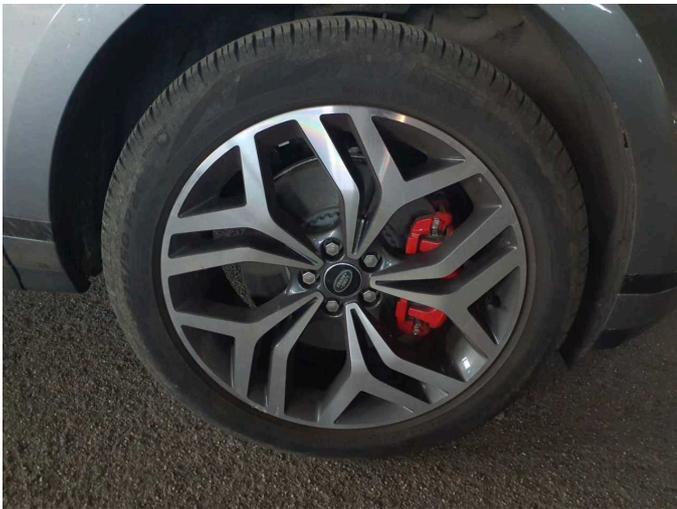
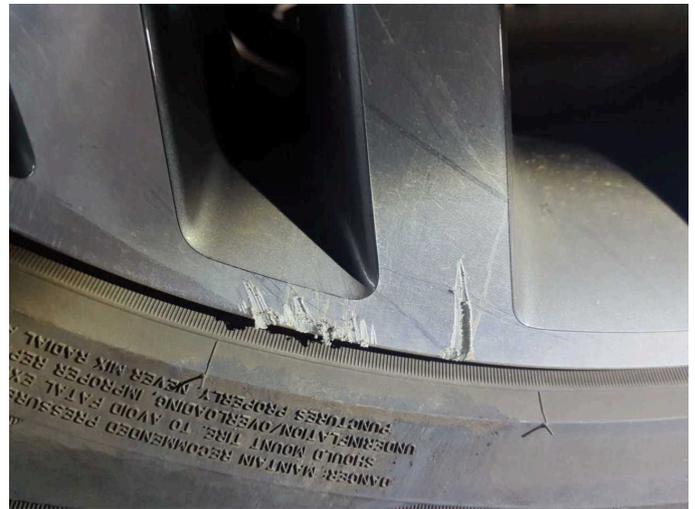
| Nr. | Bauteilgruppe | Beschreibung | Kosten (netto) | Minderwert |
|---|---|--|---|---|
| 7 | Rad/Reifen | Leichtmetallfelge vorn rechts - verkratzt / verschürft - erneuern | 750,00 € | 750,00 € |

Beschädigung 7: Rad/Reifen: Leichtmetallfelge vorn rechts - verkratzt / verschürft - erneuern

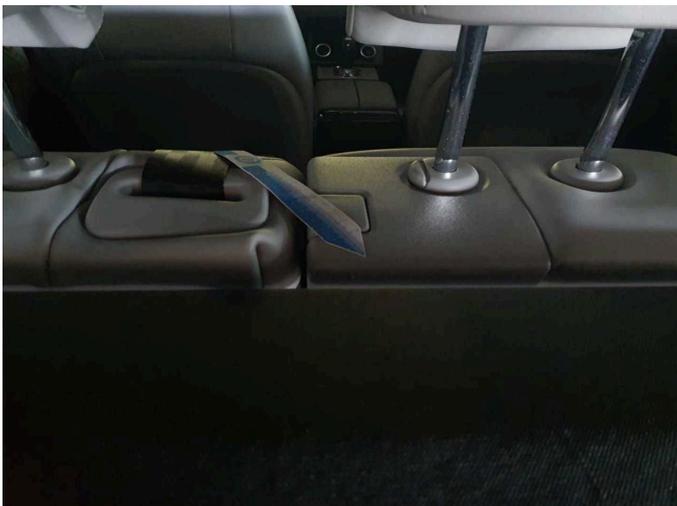
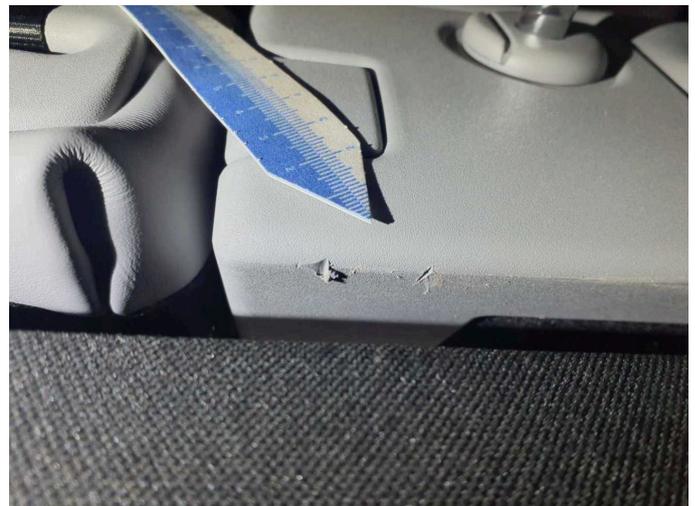
| Nr. | Bauteilgruppe | Beschreibung | Kosten (netto) | Minderwert |
|---|---|---|---|---|
| 1 | Sitz hinten | Rücksitz - Kratzer - kein Abzug | 0,00 € | 0,00 € |

Gebrauchsspur 1: Sitz hinten: Rücksitz - Kratzer - kein Abzug

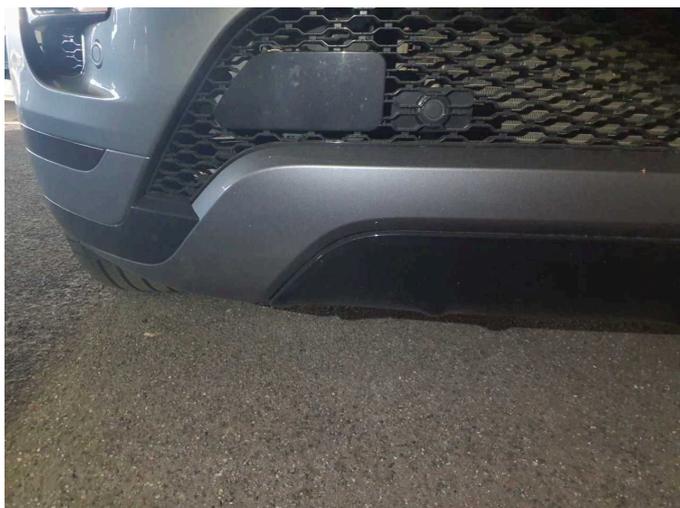
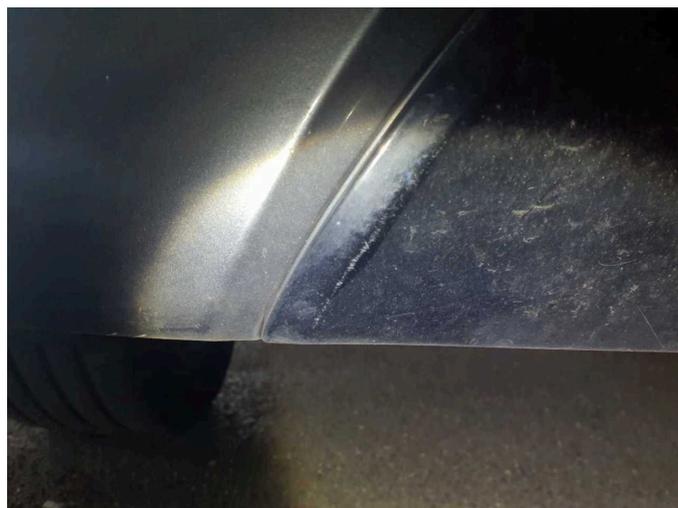
| Nr. | Bauteilgruppe | Beschreibung | Kosten (netto) | Minderwert |
|---|---|---|---|---|
| 2 | Stoßfänger vorn | Spoiler - Kratzer - kein Abzug | 0,00 € | 0,00 € |

Gebrauchsspur 2: Stossfänger vorn: Spoiler - Kratzer - kein Abzug
