Expertise

Protokollnummer: 39834427

Hersteller: Land Rover

Modell: Range Rover Velar

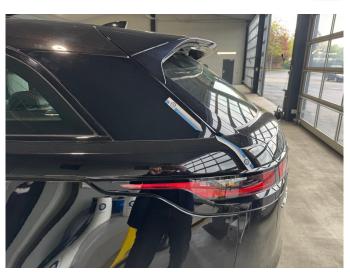
Beschädigung 1: Karosserie: C-Säule links - Kratzer - auslegen / polieren

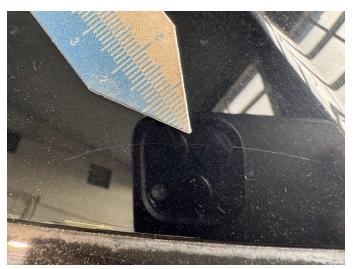
Beschädigung 2: Karosserie: D-Säule links - Kratzer - auslegen / polieren

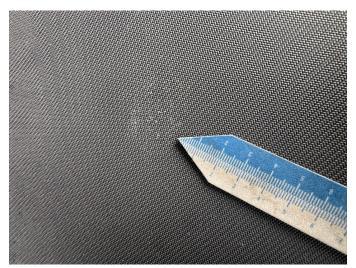
Beschädigung 3: Interieur: Laderaumabdeckung / Rollo - verschmutzt - reinigen

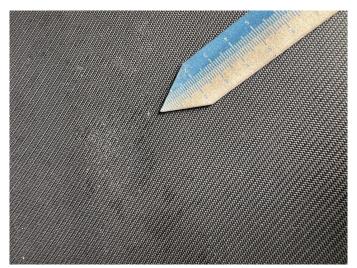
Beschädigung 3: Interieur: Laderaumabdeckung / Rollo - verschmutzt - reinigen

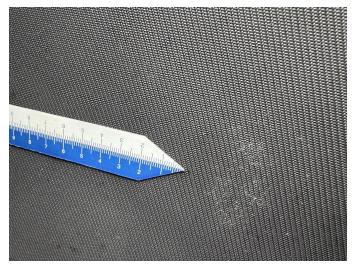
Beschädigung 3: Interieur: Laderaumabdeckung / Rollo - verschmutzt - reinigen

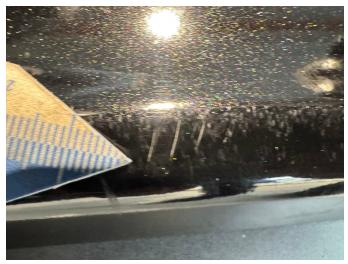
Beschädigung 4: Schweller links: Einstieg - Kratzer - auslegen / polieren

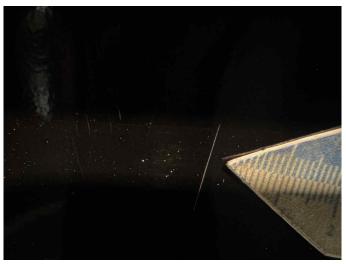
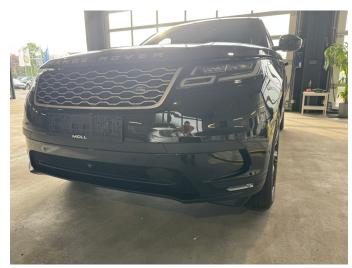
Beschädigung 4: Schweller links: Einstieg - Kratzer - auslegen / polieren Beschädigung 4: Schweller links: Einstieg - Kratzer - auslegen / polieren

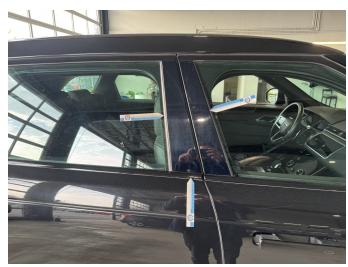
Beschädigung 6: Tür vorn links: Tür - Kratzer - auslegen / polieren

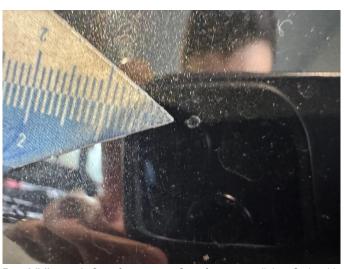
Beschädigung 9: Stossfänger vorn: Stossfänger vorn links - Steinschlag - auslegen / polieren

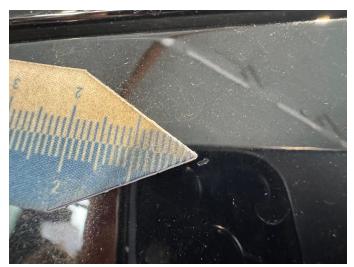
Beschädigung 9: Stossfänger vorn: Stossfänger vorn links - Steinschlag - auslegen / polieren

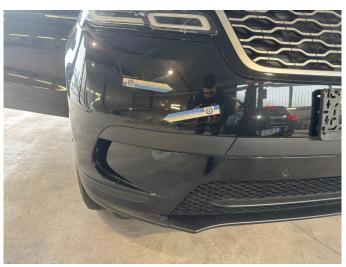
Beschädigung 9: Stossfänger vorn: Stossfänger vorn links - Steinschlag - auslegen / polieren

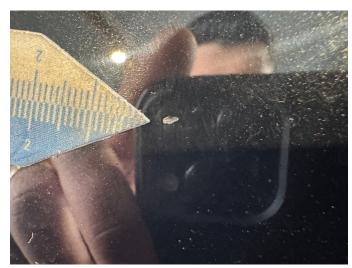
Beschädigung 10: Stossfänger vorn: Stossfänger vorn rechts - Steinschlag - auslegen / polieren

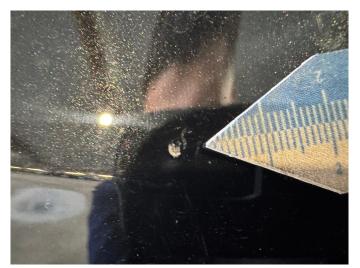
Beschädigung 10: Stossfänger vorn: Stossfänger vorn rechts - Steinschlag - auslegen / polieren

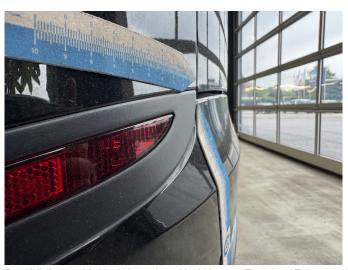
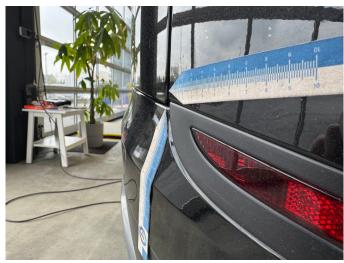
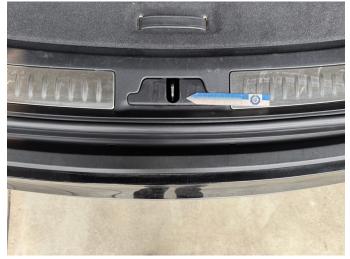
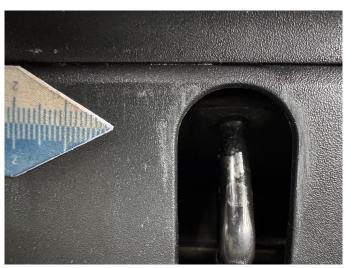
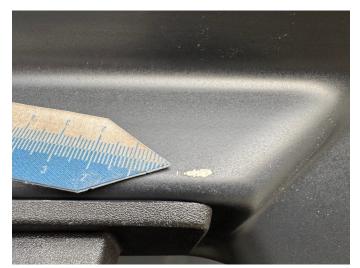
Beschädigung 11: Heckklappe/-tür: Heckklappe - Funktion / Zulässigkeit Beschädigung 11: Heckklappe/-tür: Heckklappe - Funktion / Zulässigkeit - einstellen/justieren

Beschädigung 11: Heckklappe/-tür: Heckklappe - Funktion / Zulässigkeit - einstellen/justieren

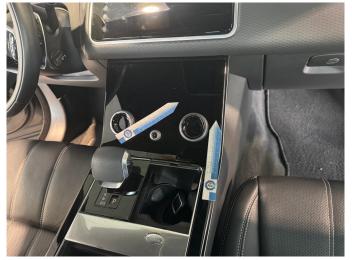
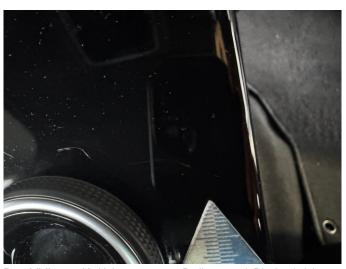
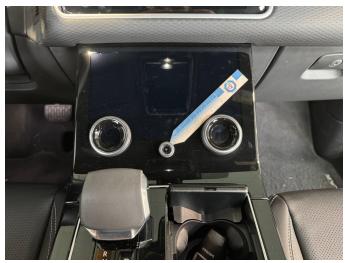
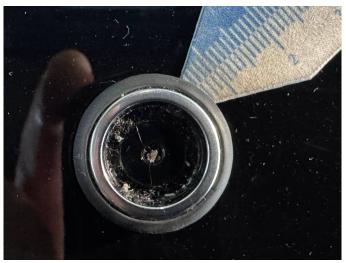
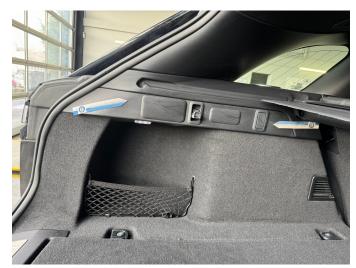
Beschädigung 11: Heckklappe/-tür: Heckklappe - Funktion / Zulässigkeit - einstellen/justieren Beschädigung 12: Heizungssystem: Bedienung mit Display (mittlerer Knopf) - beschädigt - erneuern

Beschädigung 12: Heizungssystem: Bedienung mit Display (mittlerer Knopf) - beschädigt - erneuern

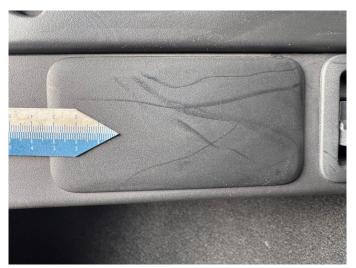
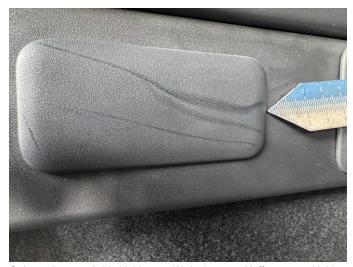
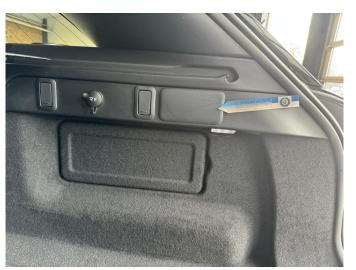
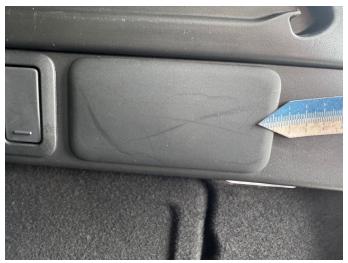
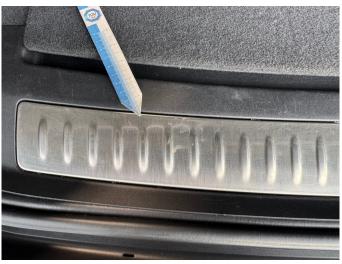
Gebrauchsspur 2: Verkleidungen/Abdeckungen: Kofferraumverkleidung - Kratzer - kein Abzug

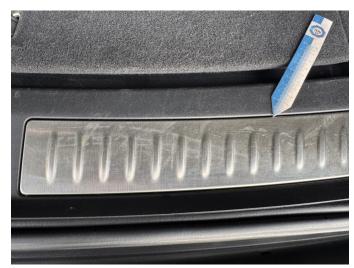
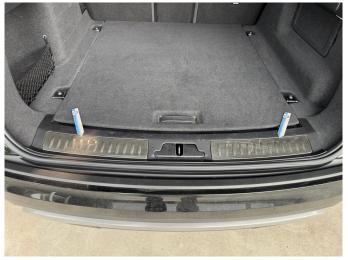
Gebrauchsspur 3: Verkleidungen/Abdeckungen: Verkleidung Ladekante - Kratzer - kein Abzug

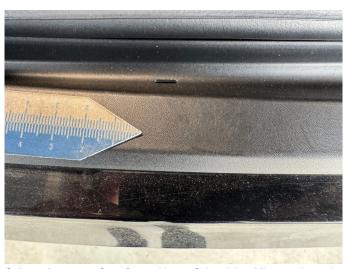
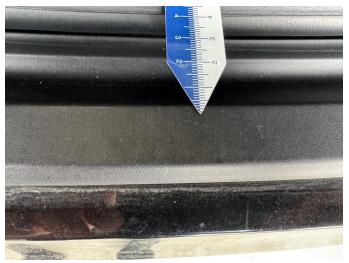
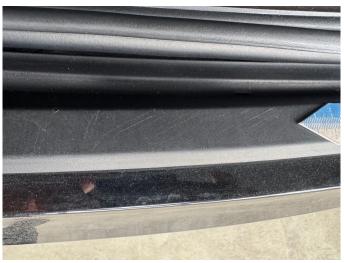
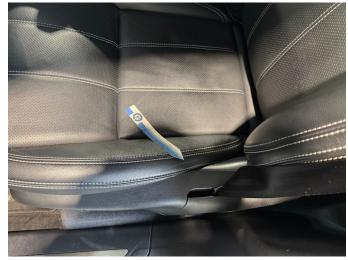
Gebrauchsspur 4: Stossfänger hinten: Schutzleiste Mitte - verkratzt / verschürft - kein Abzug

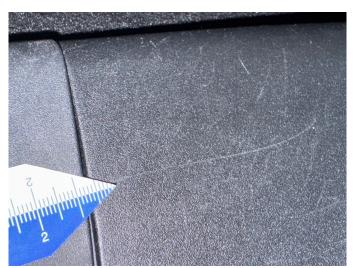
Gebrauchsspur 8: Verkleidungen/Abdeckungen: Einstieg vorn rechts - verkratzt / verschürft - kein Abzug
