## Raport z oględzin pojazdu

| Numer raportu | 215235/6/25-11401 | Data raportu | 09-06-2025 |

| Marka, model | HYUNDAI i30 Wagon 20-24 |
| Numer rejestracyjny | GD5A935 |

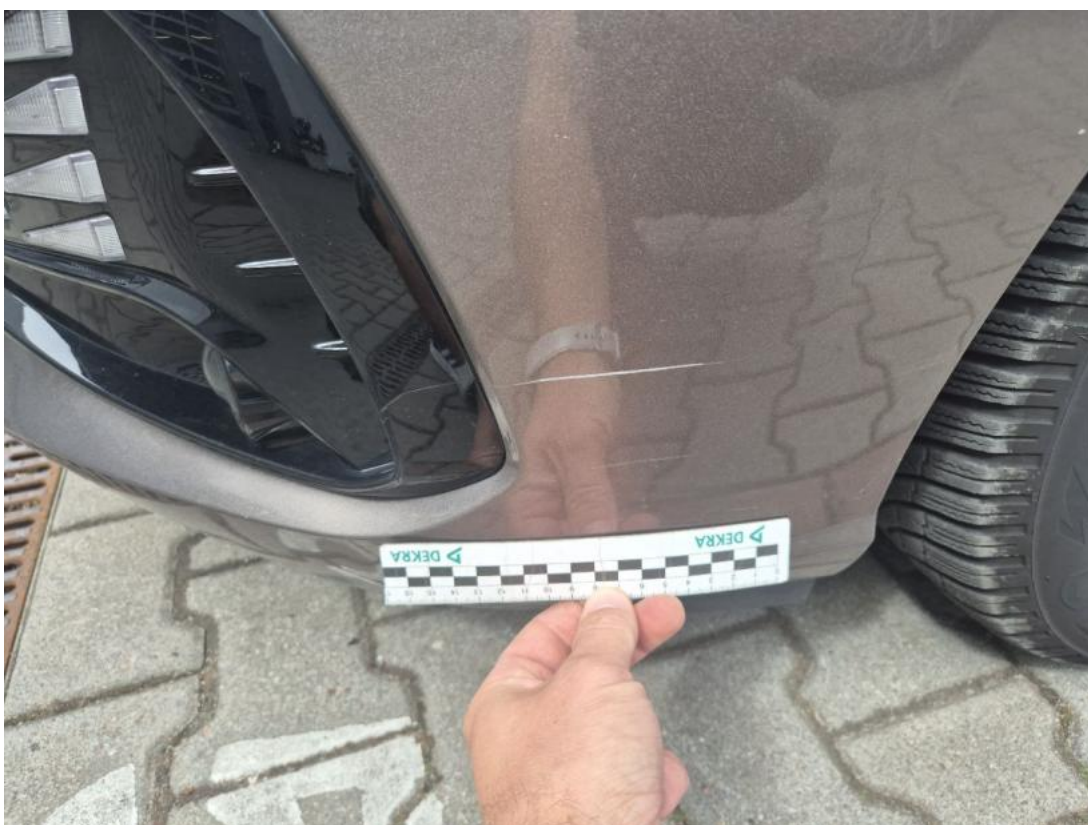
**Fot. 32**

| 5 | Okładzina zderzaka przedniego | rysa/odprysk | NA | 1 |

Zderzak - Rysa/odprysk 2

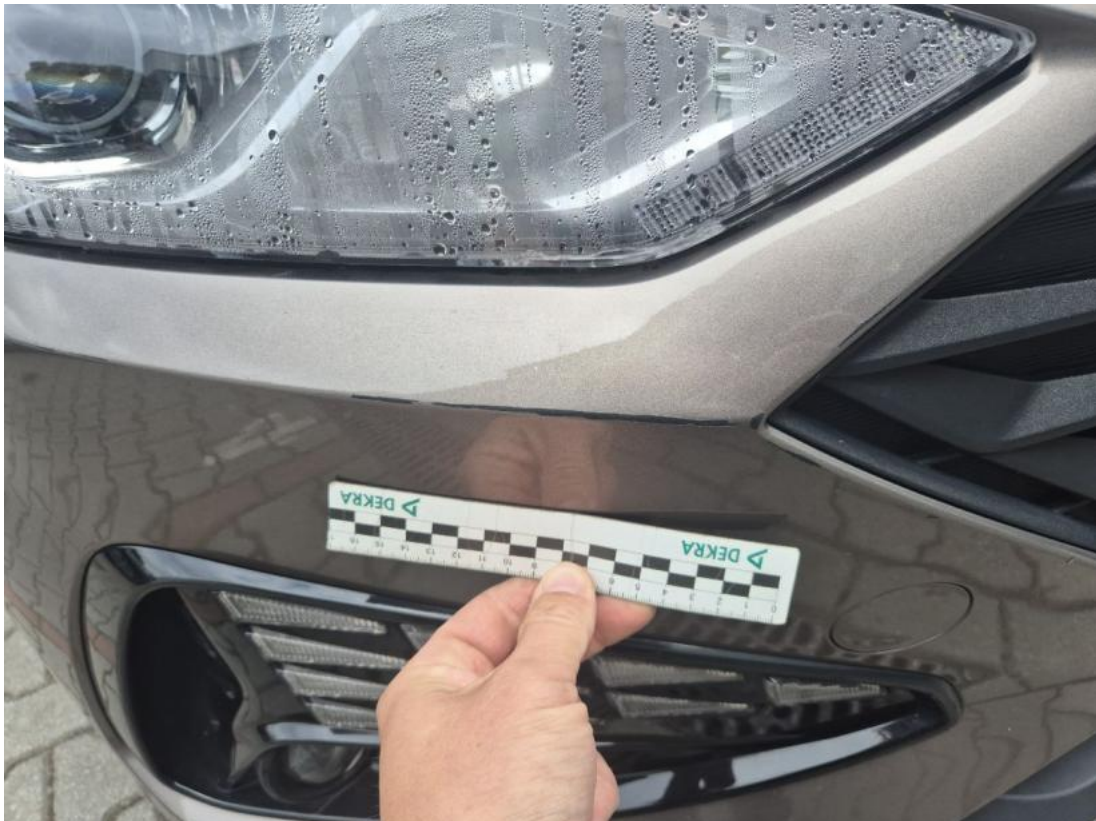
**Fot. 33**

Zderzak() - Rysa/odprysk 3

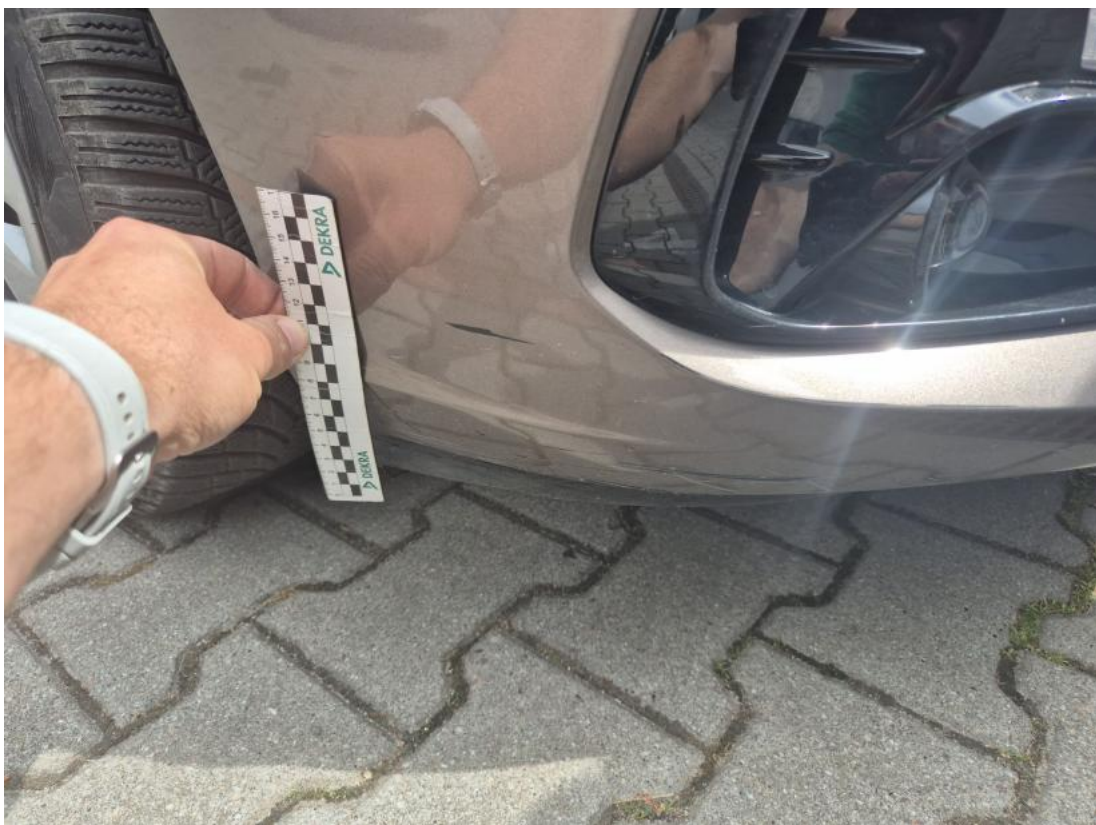
**Fot. 34**

Zderzak przedni cz dolna - Rysa/odprysk 1

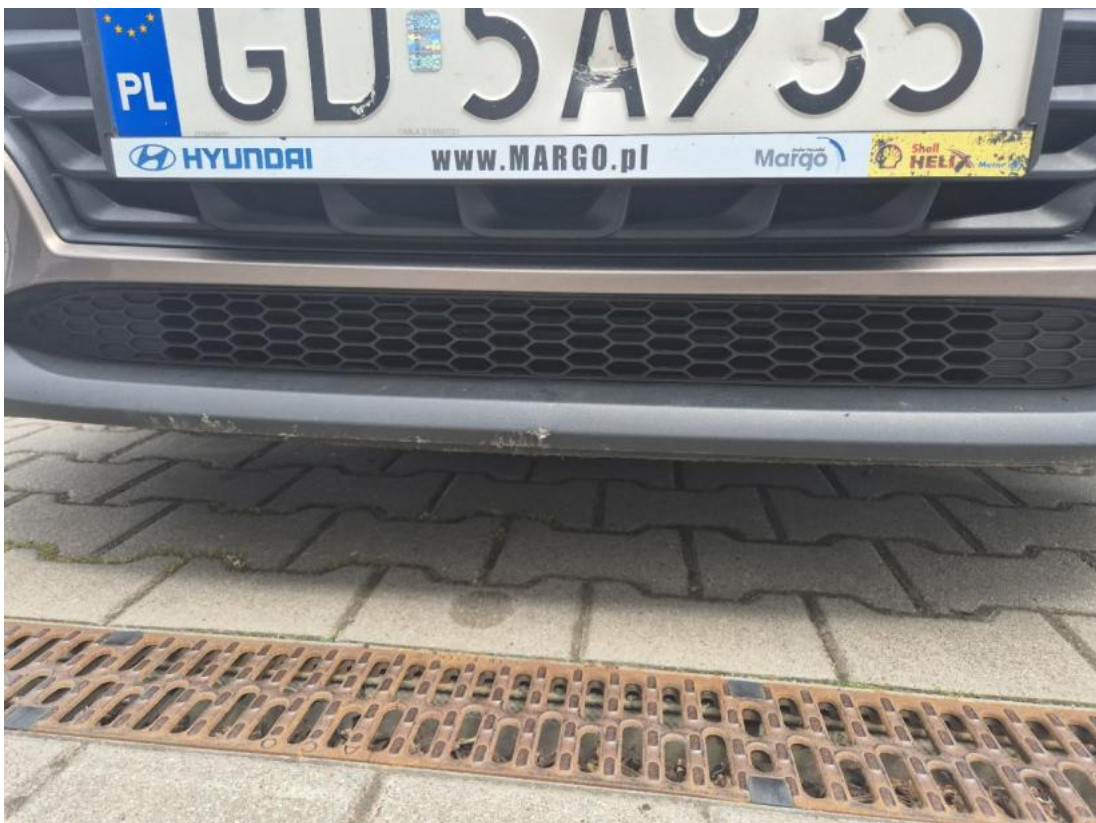
**Fot. 36**

Zderzak przedni cz dolna() - Rysa/odprysk 3

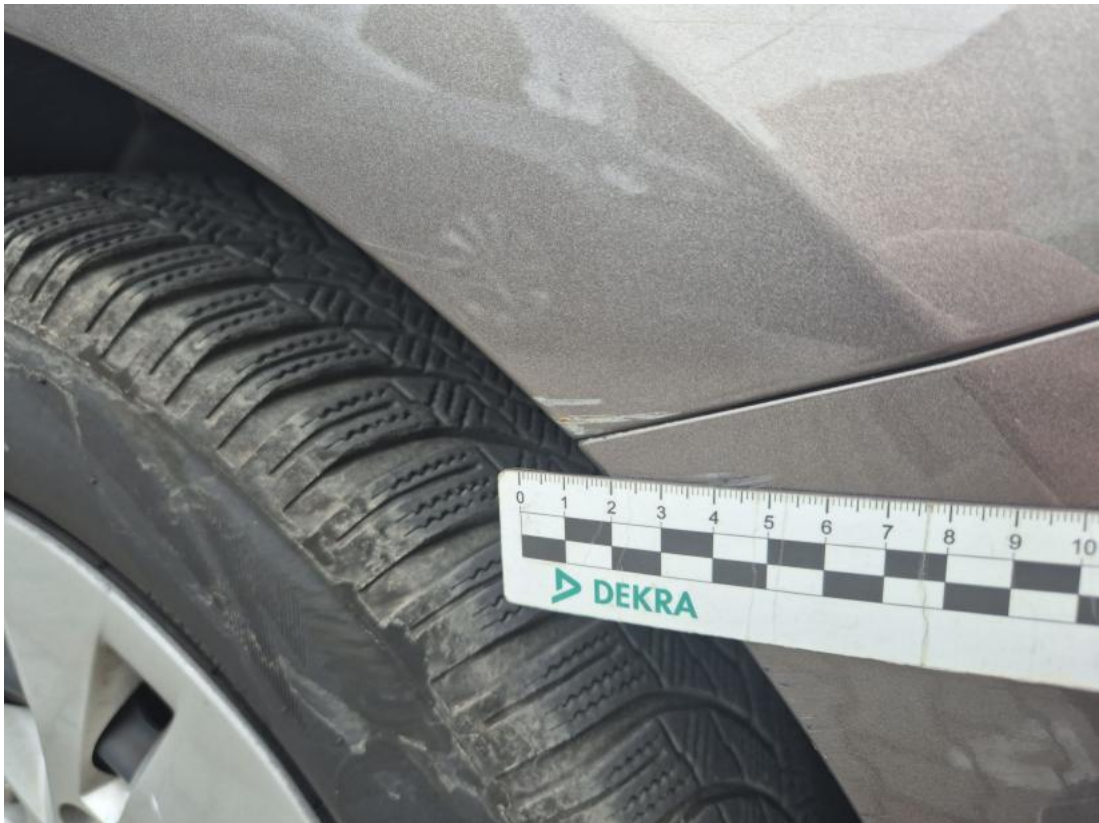
**Fot. 37**

| 7 | Błotnik przedni R | rysa/odprysk | NA | 0.5 |

Błotnik przedni P - Rysa/odprysk 1

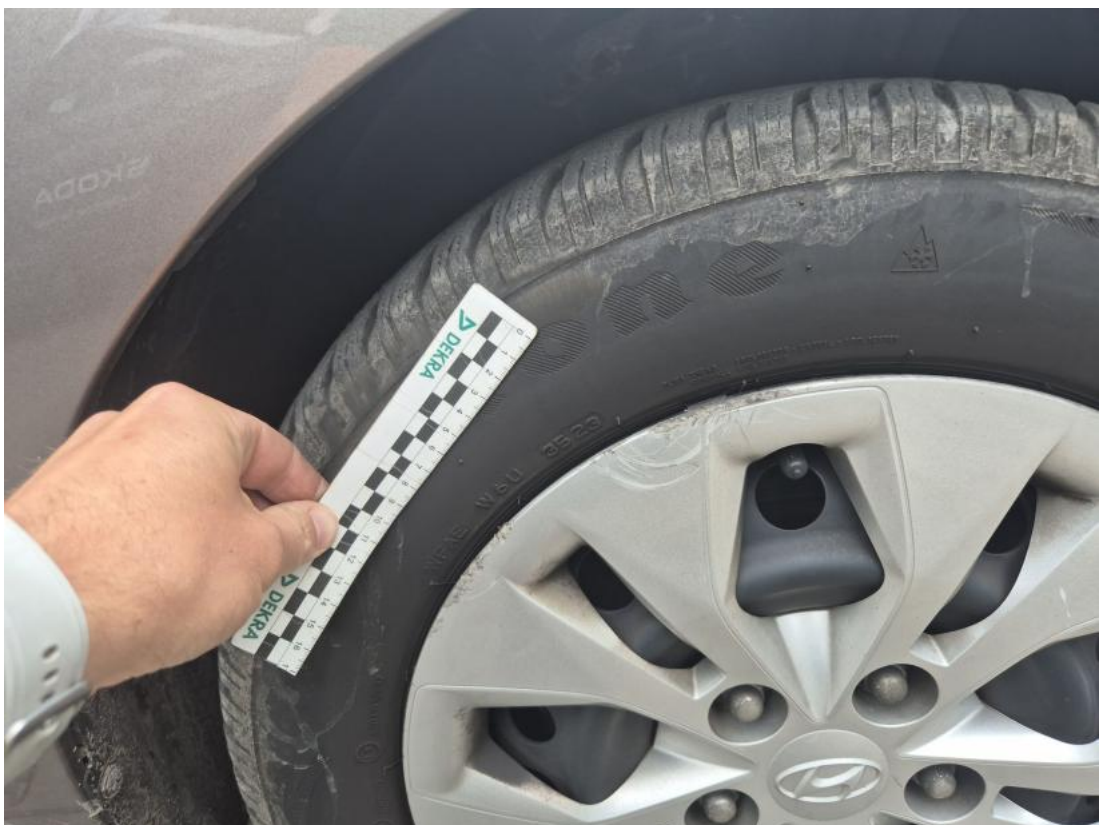
**Fot. 38**

| 20 | Kołpak koła przód R | zarysowanie | | |

Kołpak przedni P - Rysa/odprysk 1

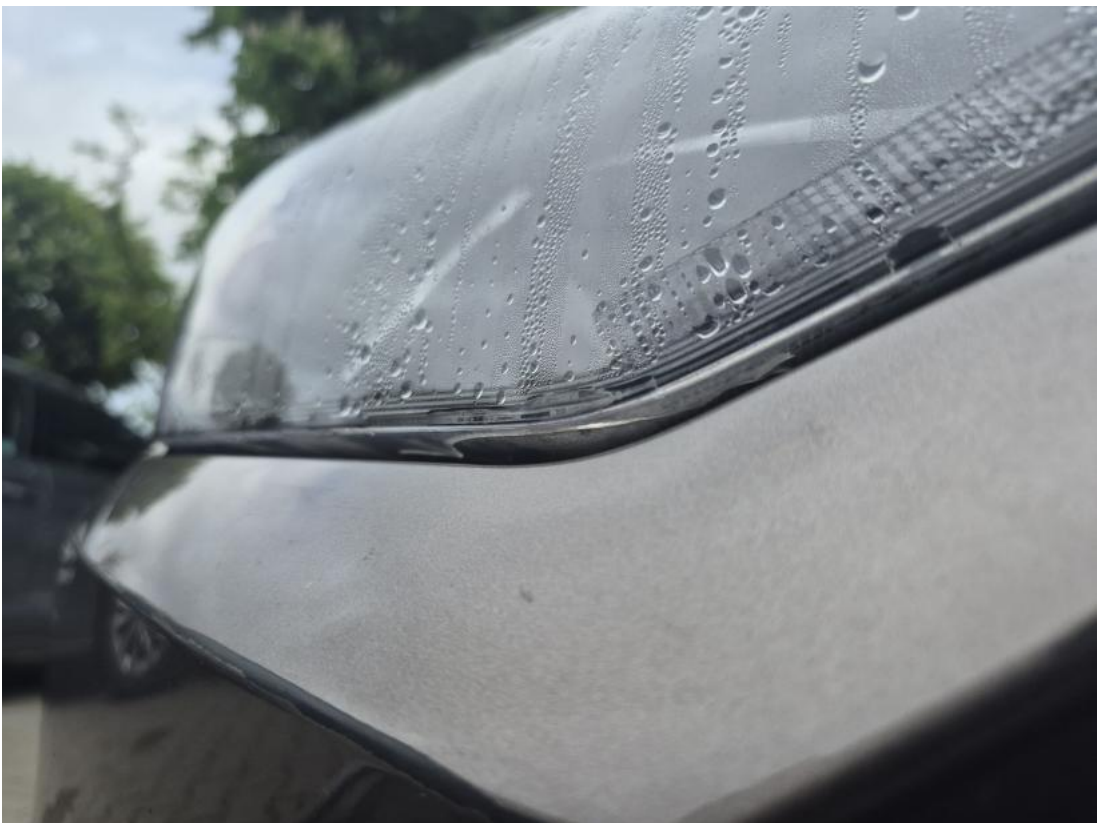
**Fot. 40**

| Poz. | Nazwa pozycji | Opis uszkodzeń | Kwalifik. | Naprawa [rbg] |
|---|---|---|---|---|
| 2 | Reflektor kpl. R | pęknięcie | WY | 0.2 |

Reflektor P - Pęknięcie/rozerwanie 1

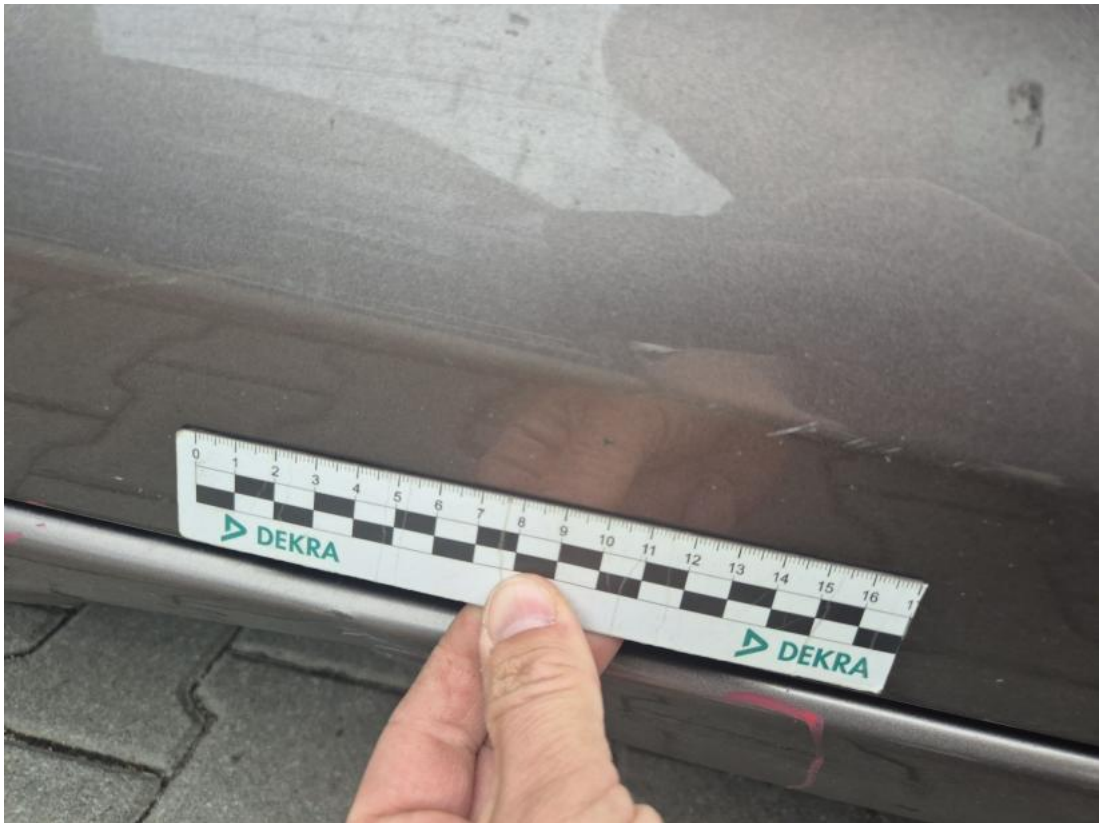
**Fot. 41**

| 8 | Drzwi przednie (nieuzbrojone) R | rysa/odprysk | NA | 0.5 |

Drzwi przednie P - Rysa/odprysk 1

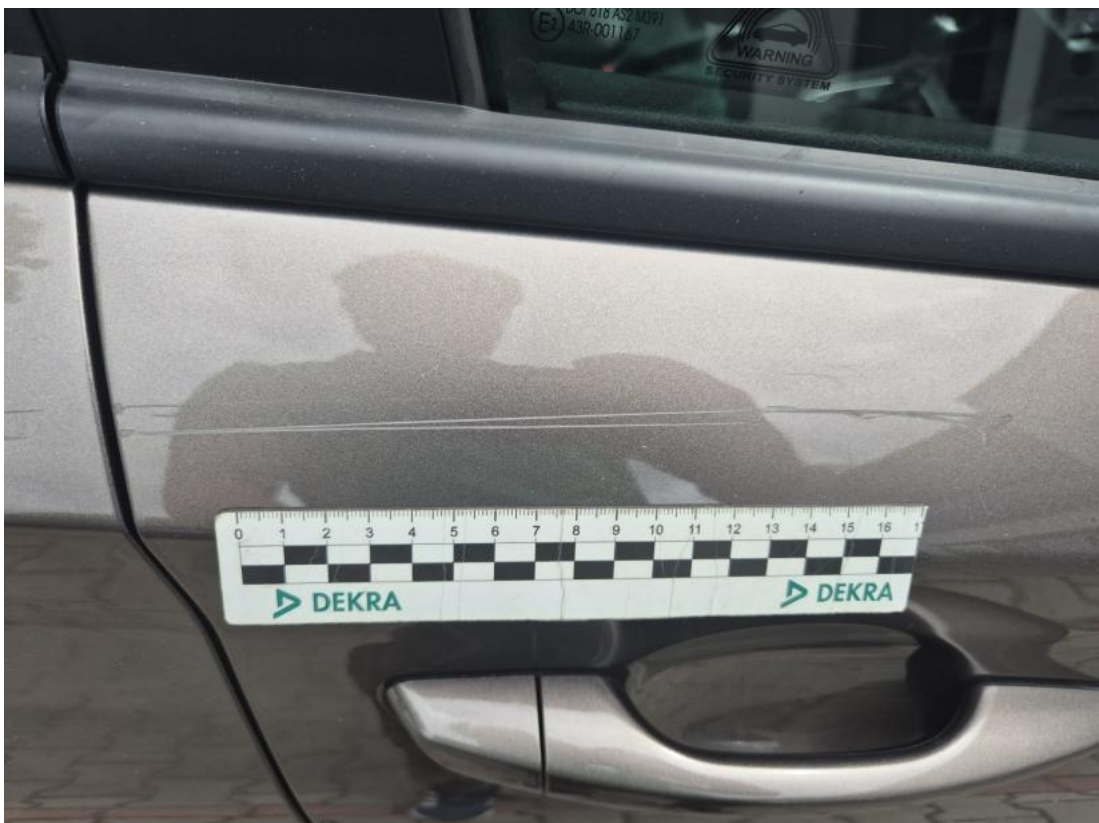
**Fot. 42**

Drzwi przednie P - Rysa/odprysk 2

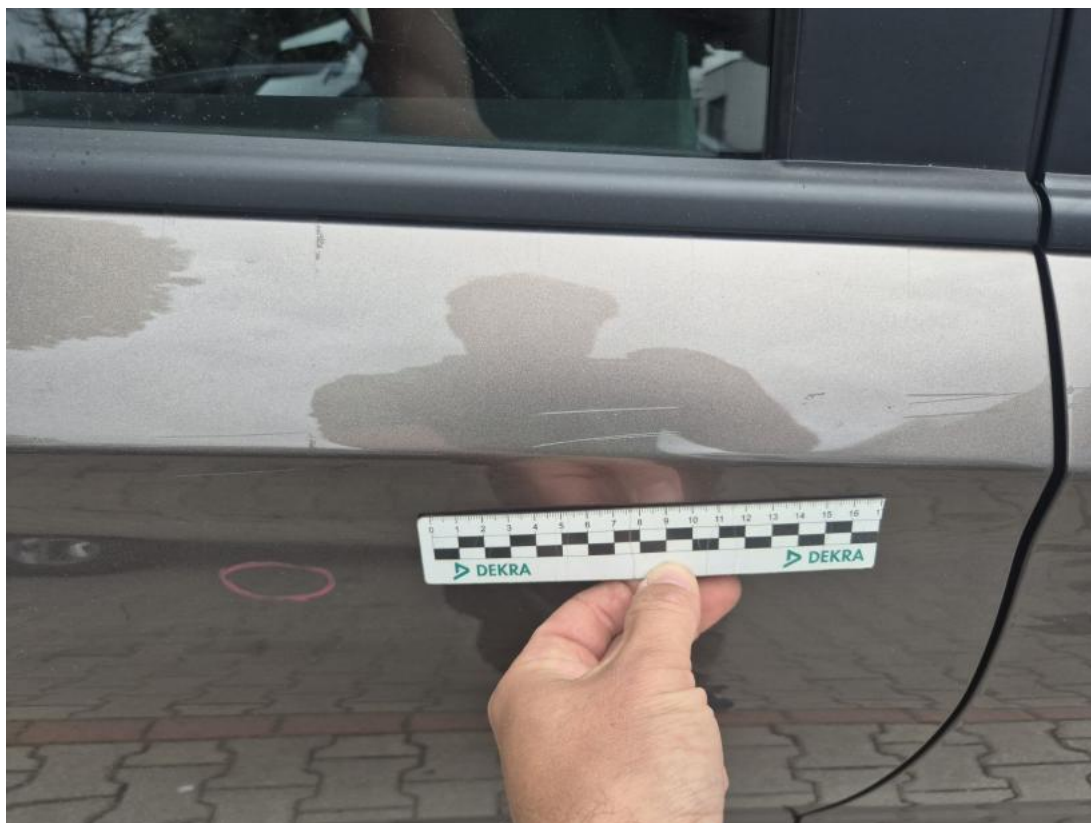
**Fot. 43**

| 9 | Drzwi tylne (nieuzbrojone) R | rysa/odprysk, wgniecenie/odkształcenie | NA | 0.5 |

Drzwi tylne P - Rysa/odprysk 1

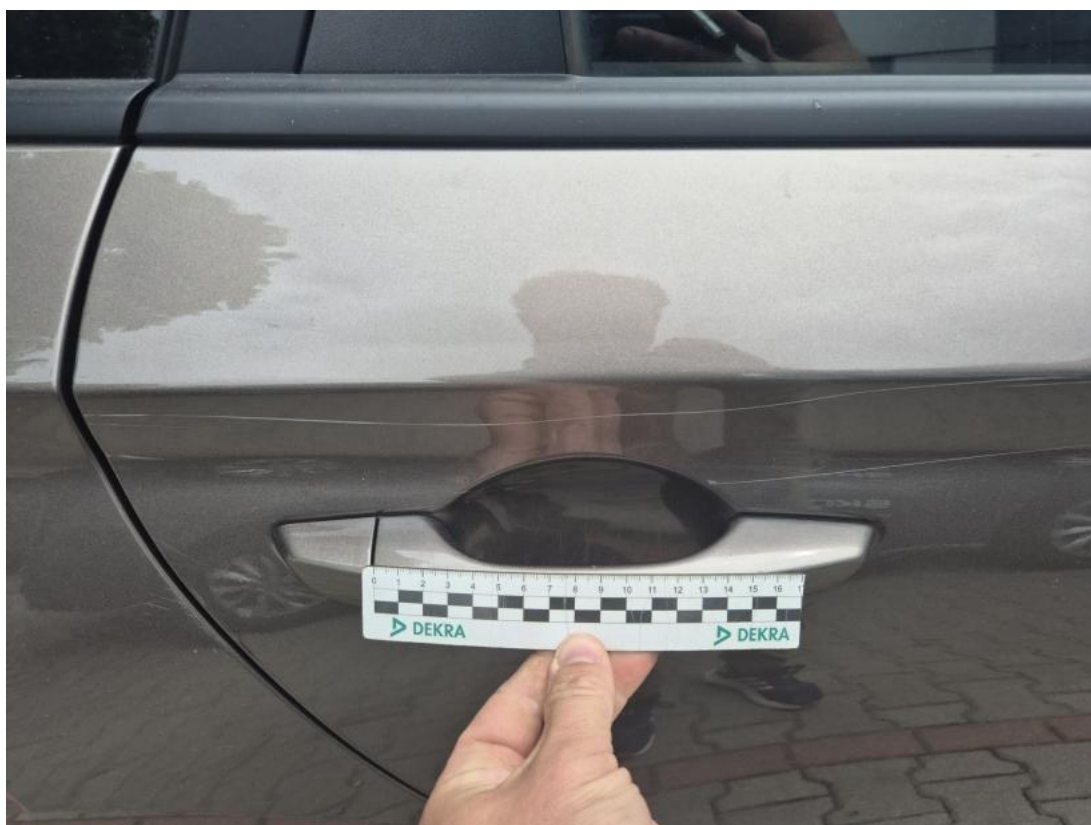
**Fot. 44**

Drzwi tylne P - Rysa/odprysk 2

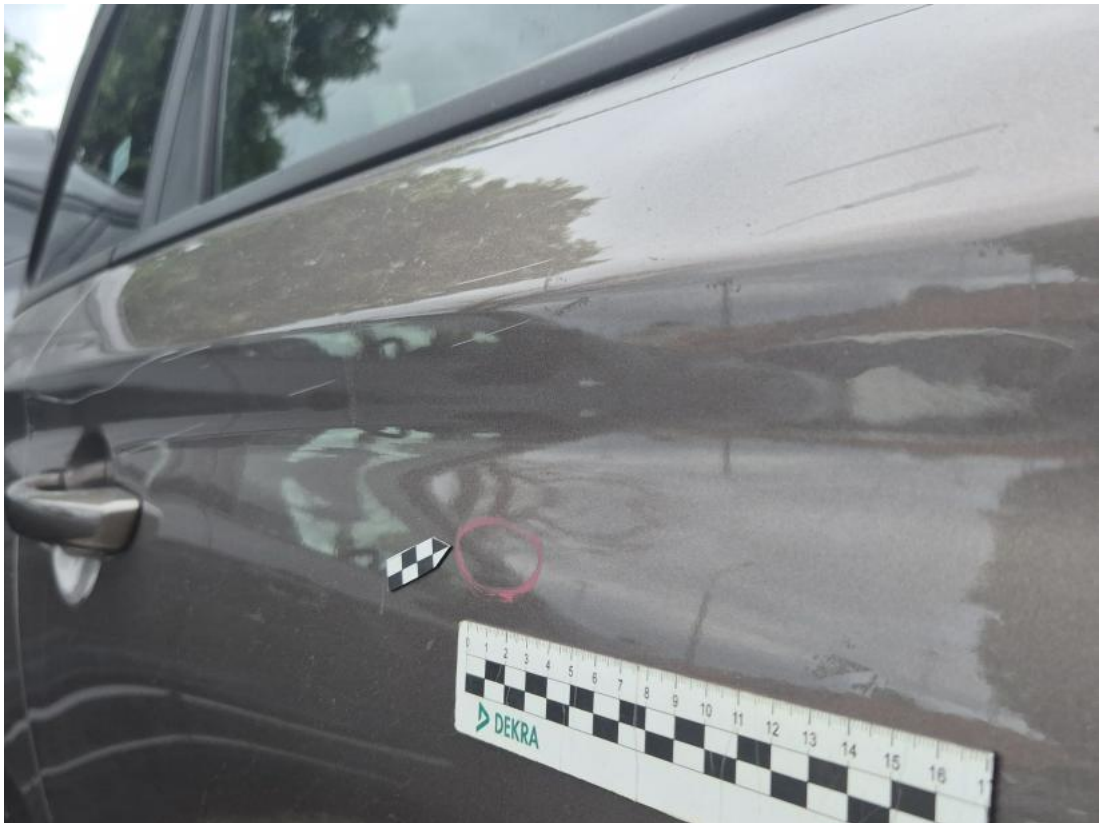
**Fot. 45**

Drzwi tylne P - Wgniecenie/odkształcenie 1

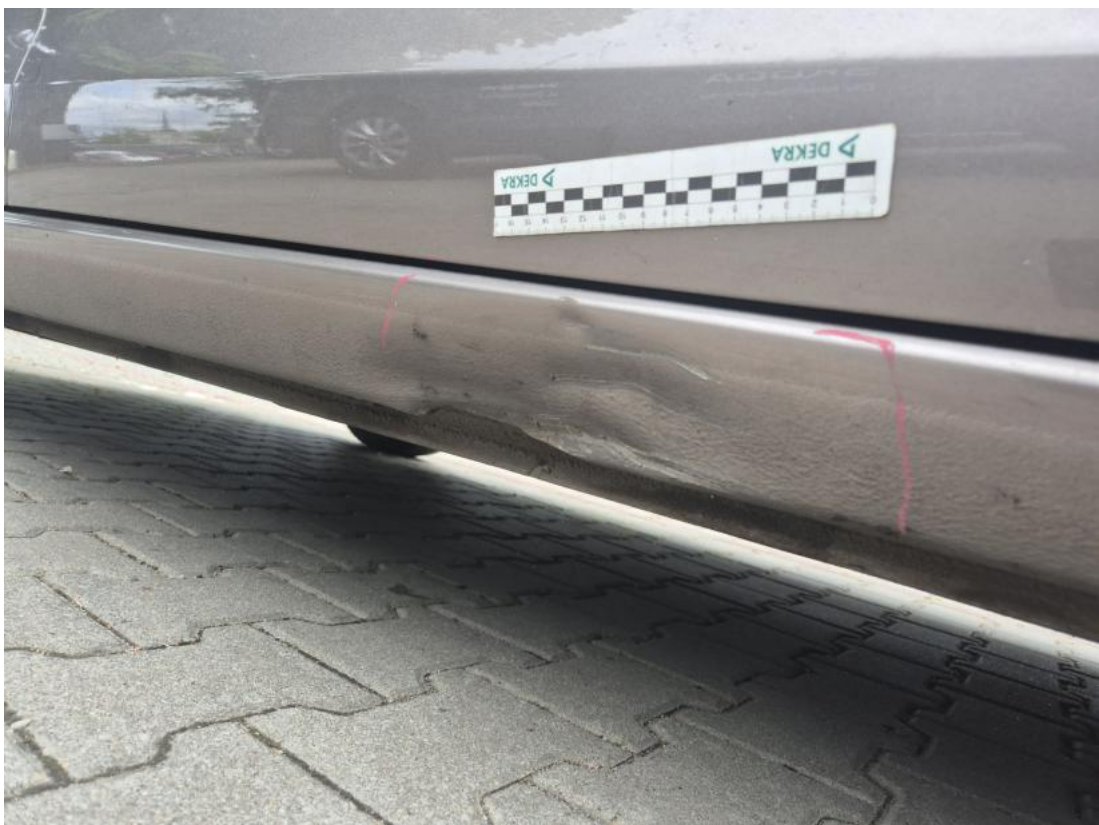
**Fot. 46**

| 11 | Próg R | rysa/odprysk, wgniecenie/odkształcenie | NA | 2 |

Próg P - Wgniecenie/odkształcenie 1

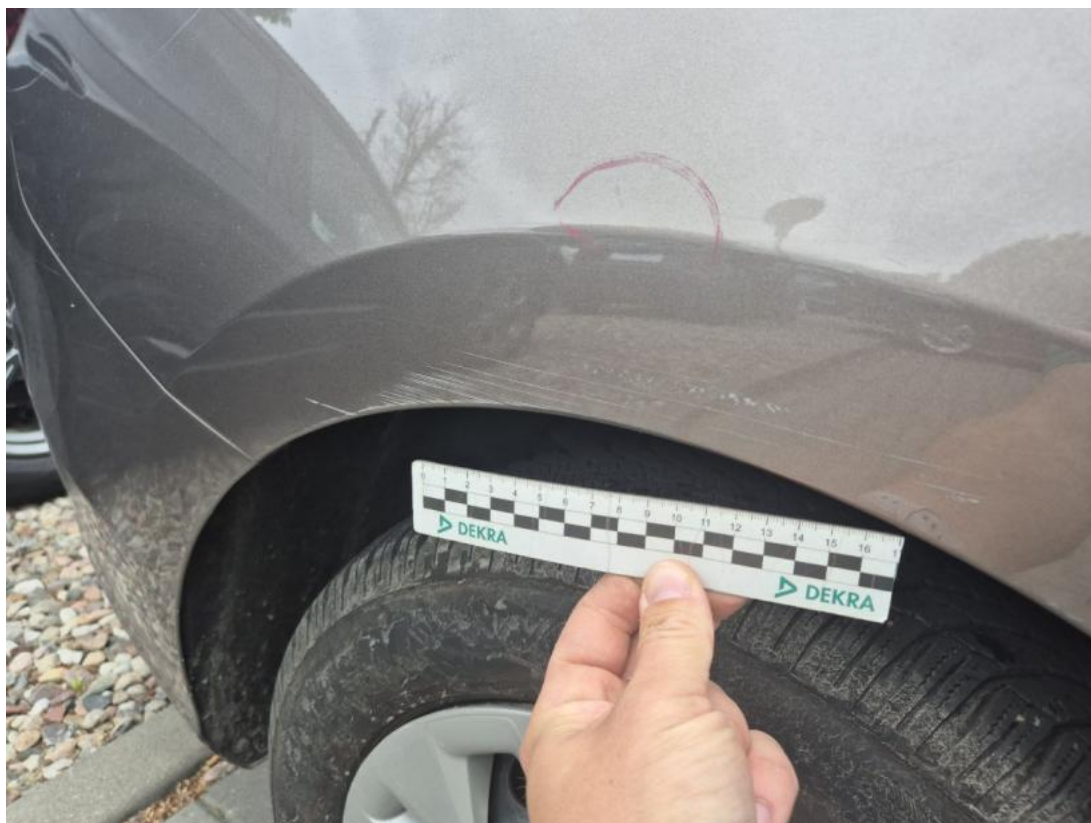
**Fot. 47**

| 14 | Błotnik tylny R | rysa/odprysk, wgniecenie/odkształcenie | NA | 0.5 |

Błotnik tylny P / Ściana boczna P - Rysa/odprysk 1

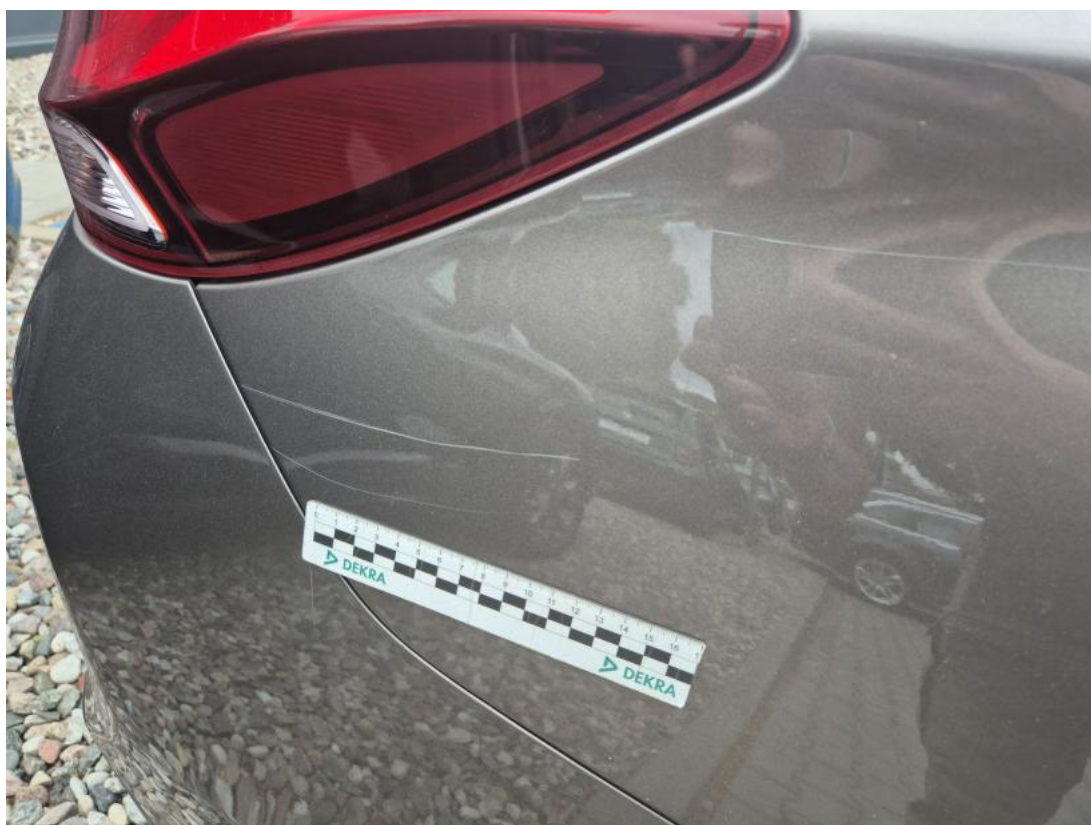
**Fot. 48**

Błotnik tylny P / Ściana boczna P - Rysa/odprysk 2

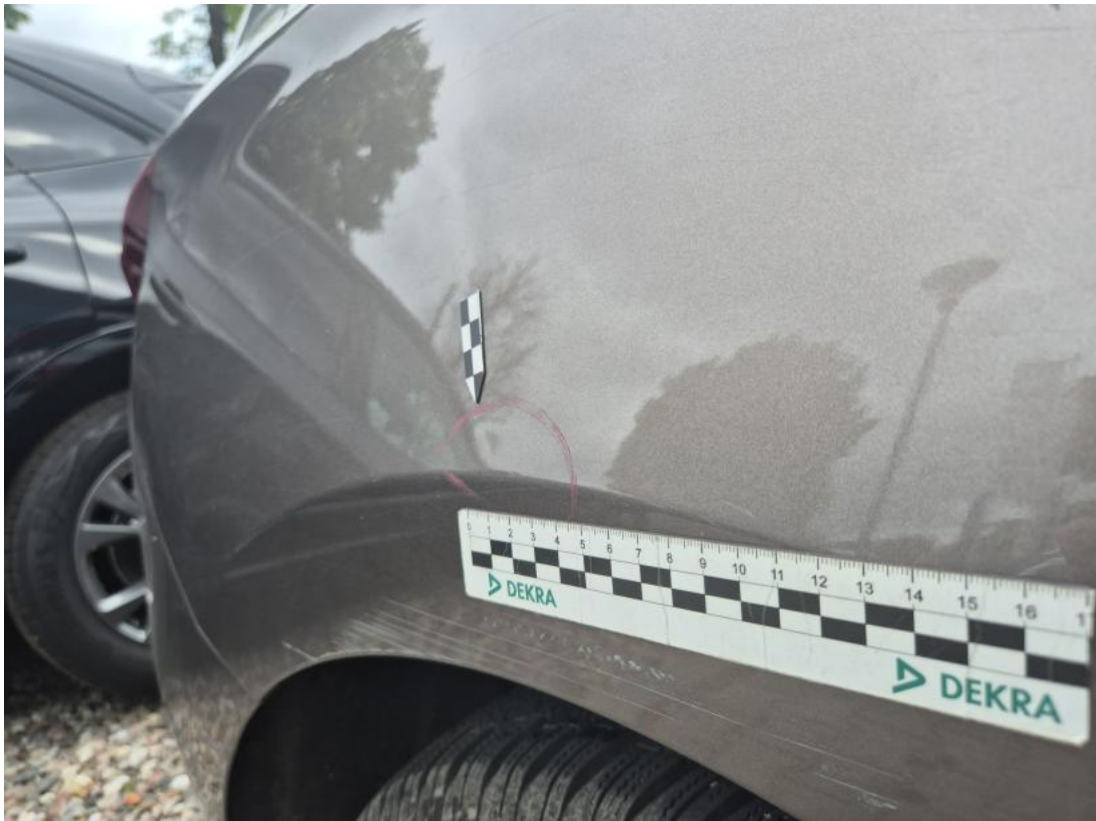
**Fot. 49**

Błotnik tylny P / Ściana boczna P - Wgniecenie/odkształcenie 1

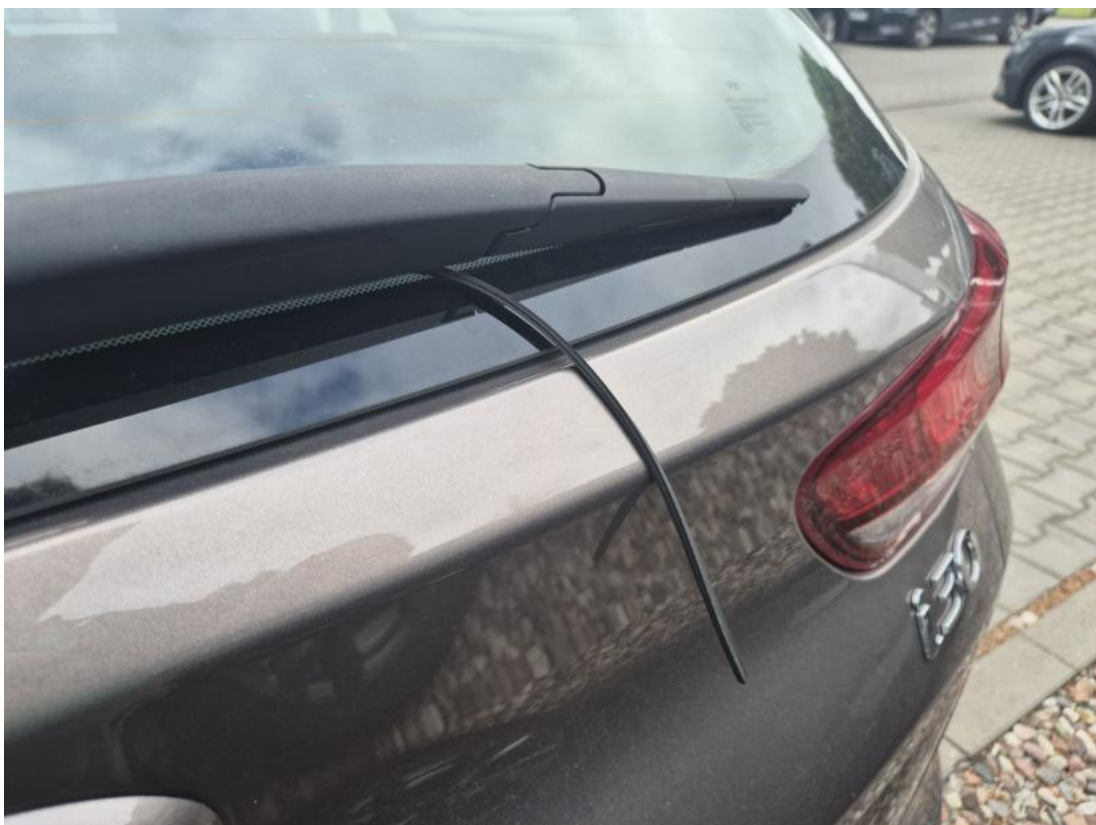
**Fot. 50**

Pióro wycieraczki szyby tyl - Pęknięcie/rozerwanie 1

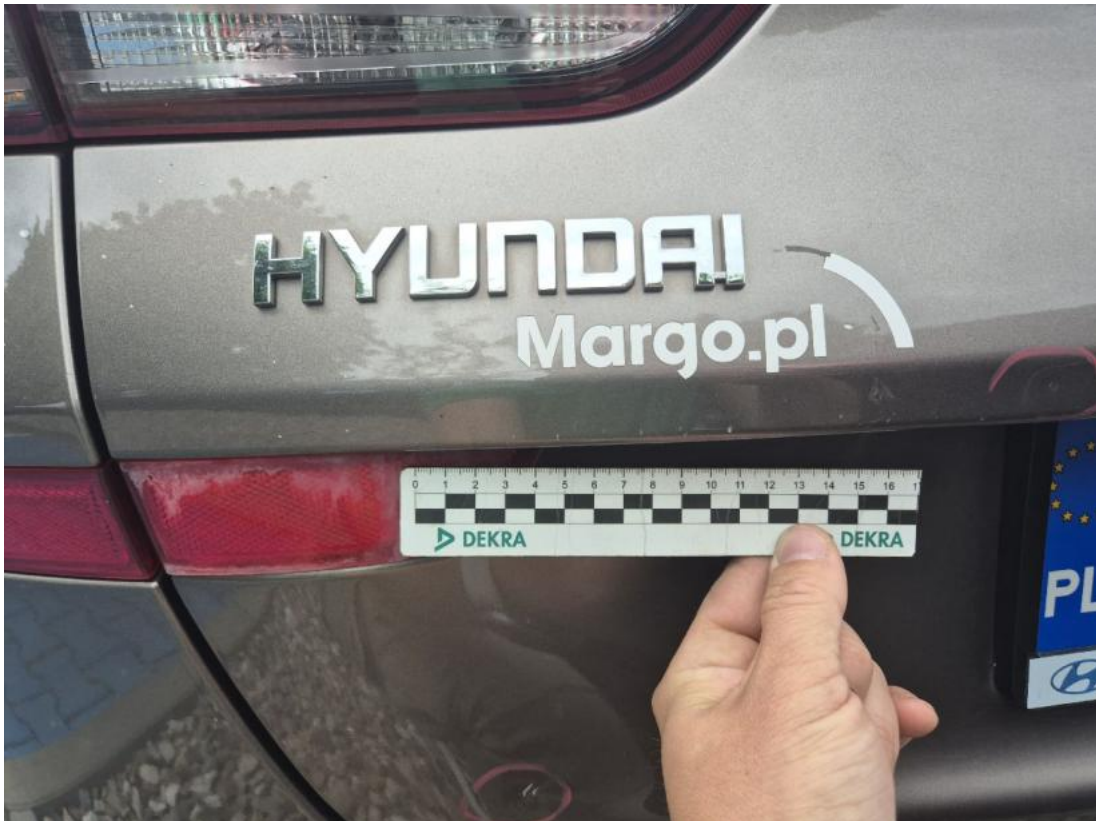
**Fot. 51**

| 15 | Pokrywa tylna | rysa/odprysk, wgniecenie/odkształcenie, nieoryginalna naklejka | NA | 0.7 |

Pokrywy bagażnika - Rysa/odprysk 1

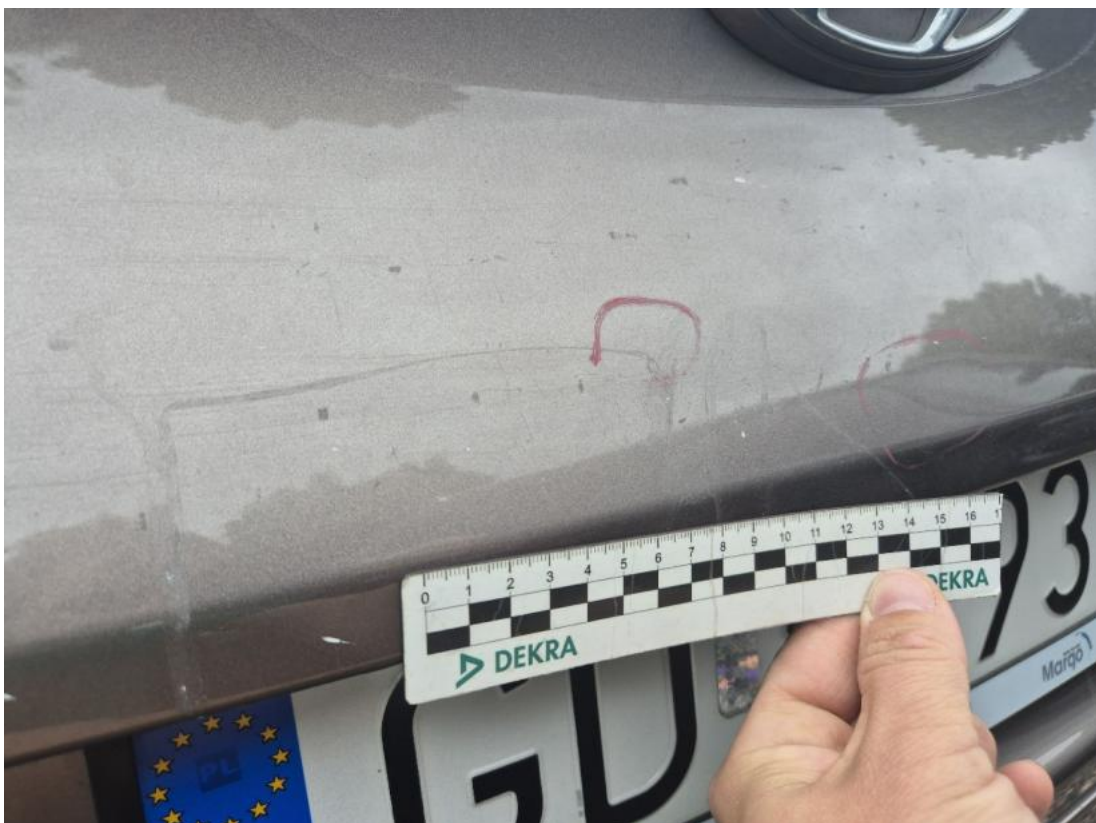
**Fot. 52**

Pokrywy bagażnika - Rysa/odprysk 2

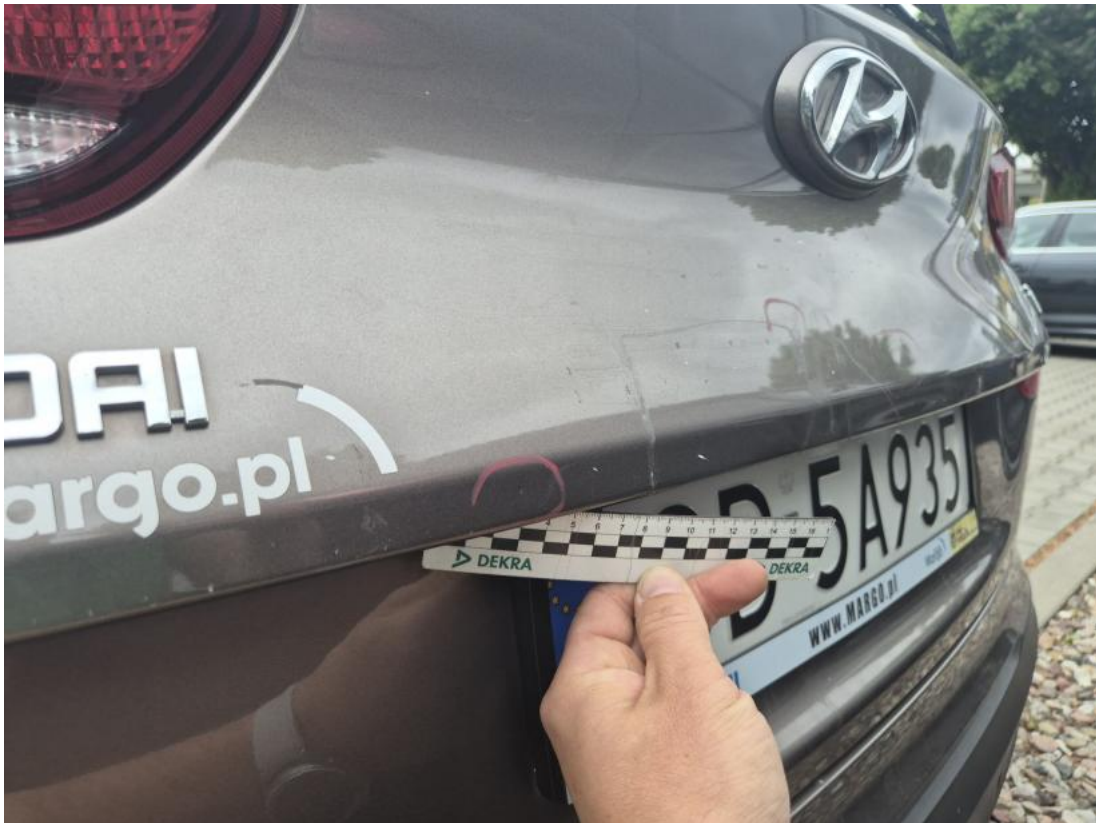
**Fot. 53**

Pokrywy bagażnika - Wgniecenie/odkształcenie 1

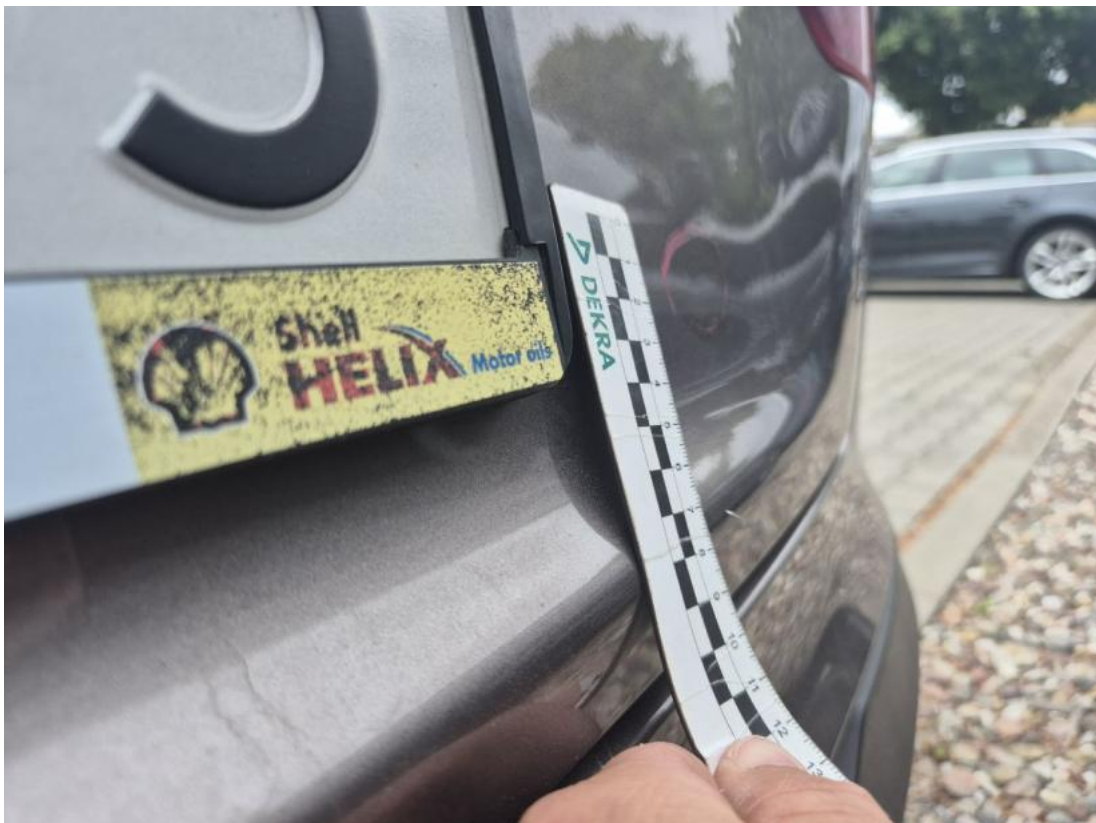
**Fot. 54**

Pokrywy bagażnika - Wgniecenie/odkształcenie 2

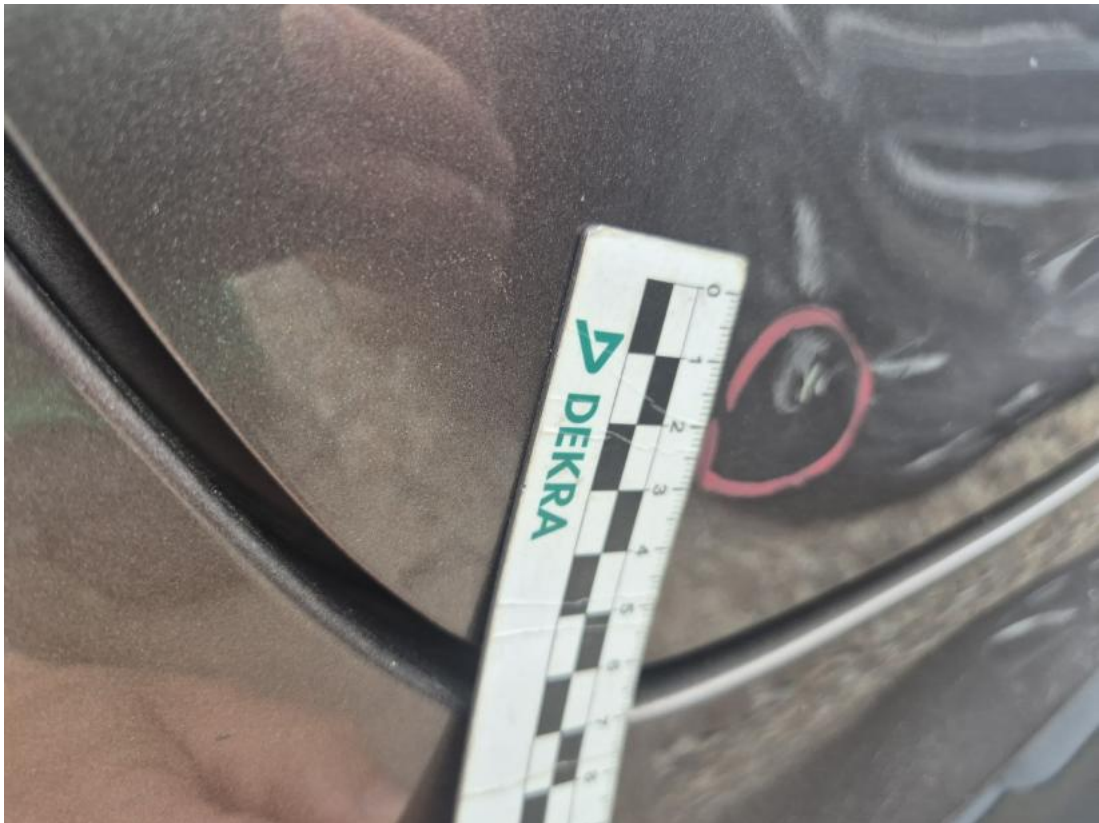
**Fot. 55**

Pokrywy bagażnika() - Wgniecenie/odkształcenie 3

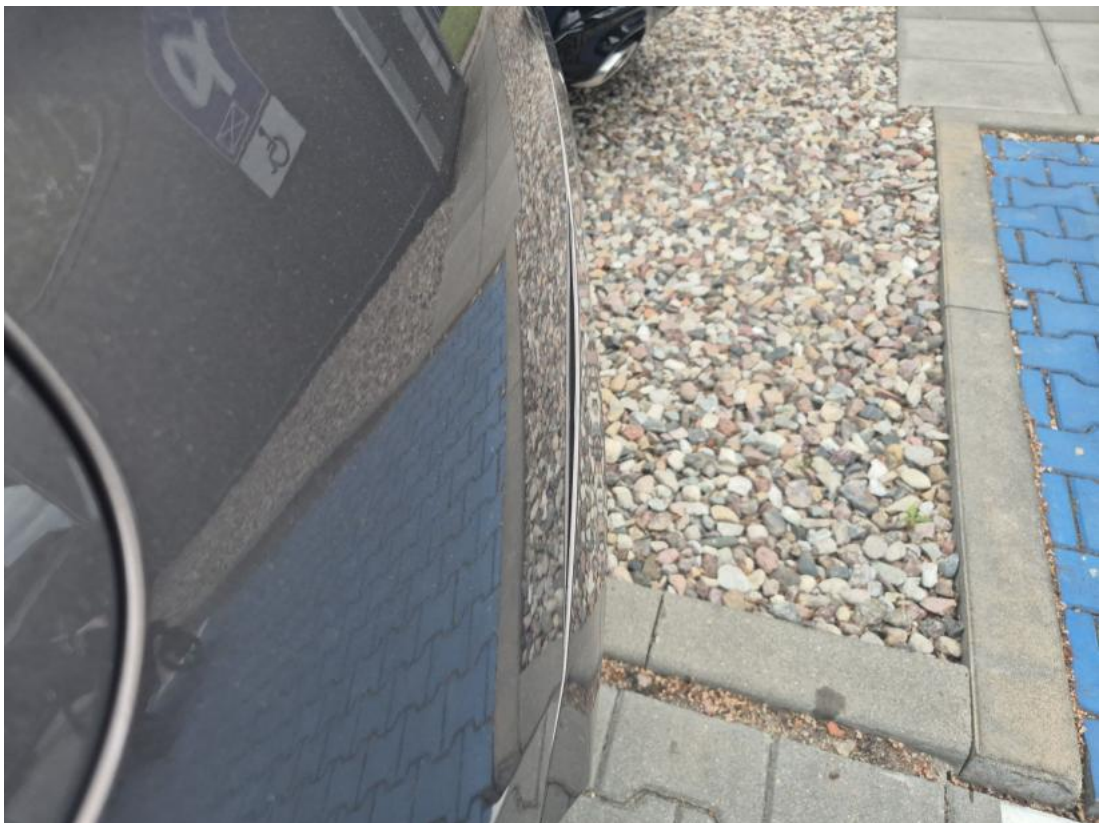
**Fot. 56**

| 12 | Okładzina zderzaka tylnego | wgniecenie/odkształcenie | NA | 1.3 |

Zderzak tylny - Wgniecenie/odkształcenie 1

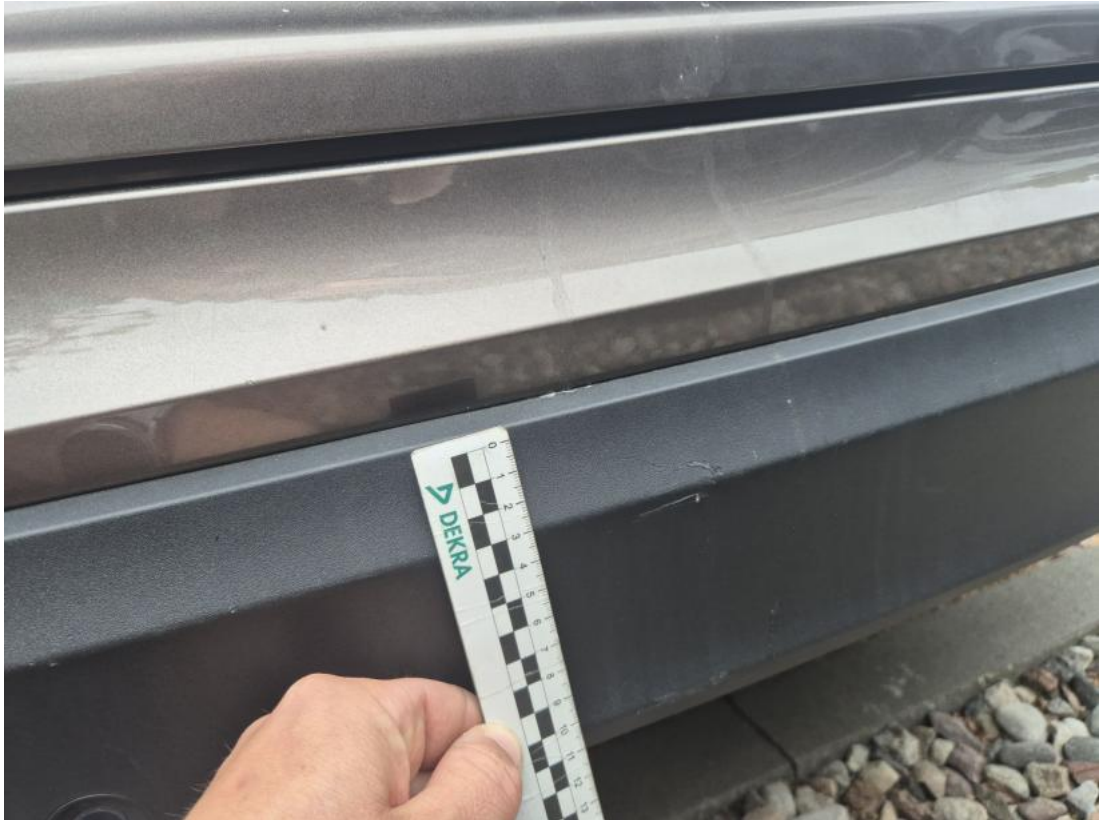
**Fot. 57**

Zderzak tylny cz dolna - Rysa/odprysk 1

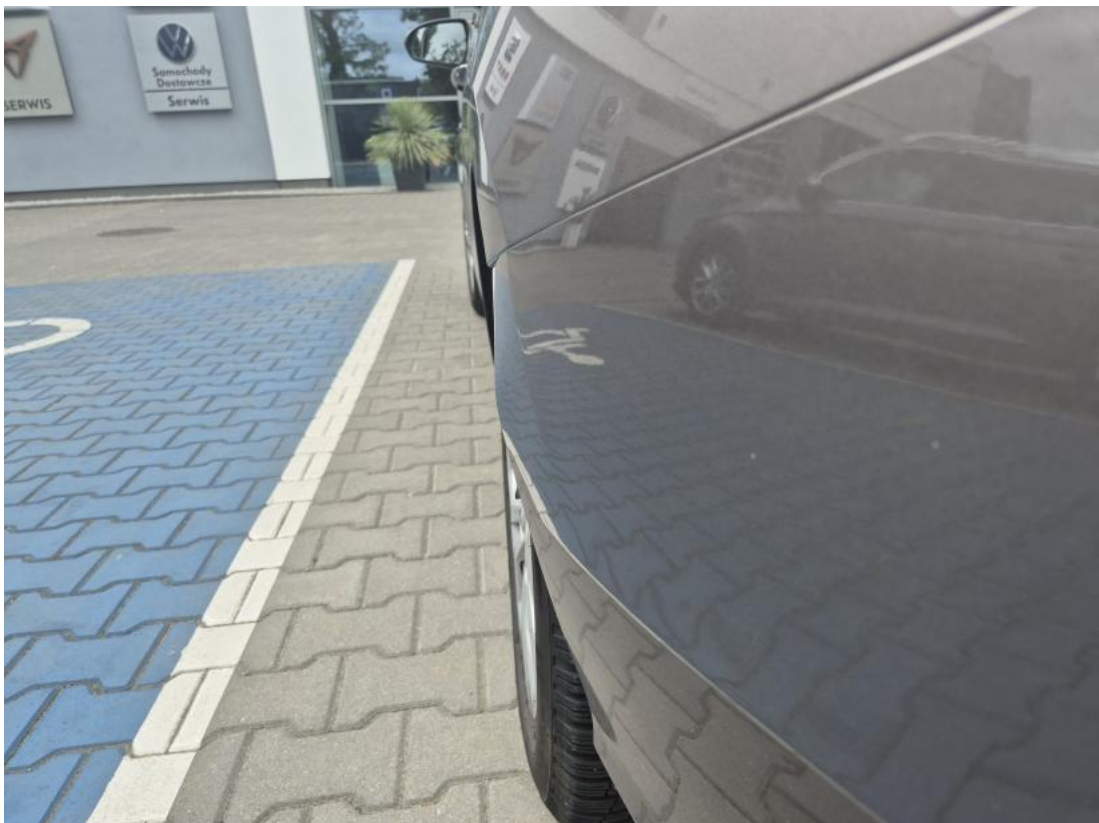
**Fot. 58**

Zderzak tylny cz dolna - Wgniecenie/odkształcenie 1
