## Raport z oględzin pojazdu

| Numer raportu | 215235/6/25-11401 | Data raportu | 09-06-2025 |

| Marka, model | HYUNDAI i30 Wagon 20-24 |
| Numer rejestracyjny | GD5A935 |

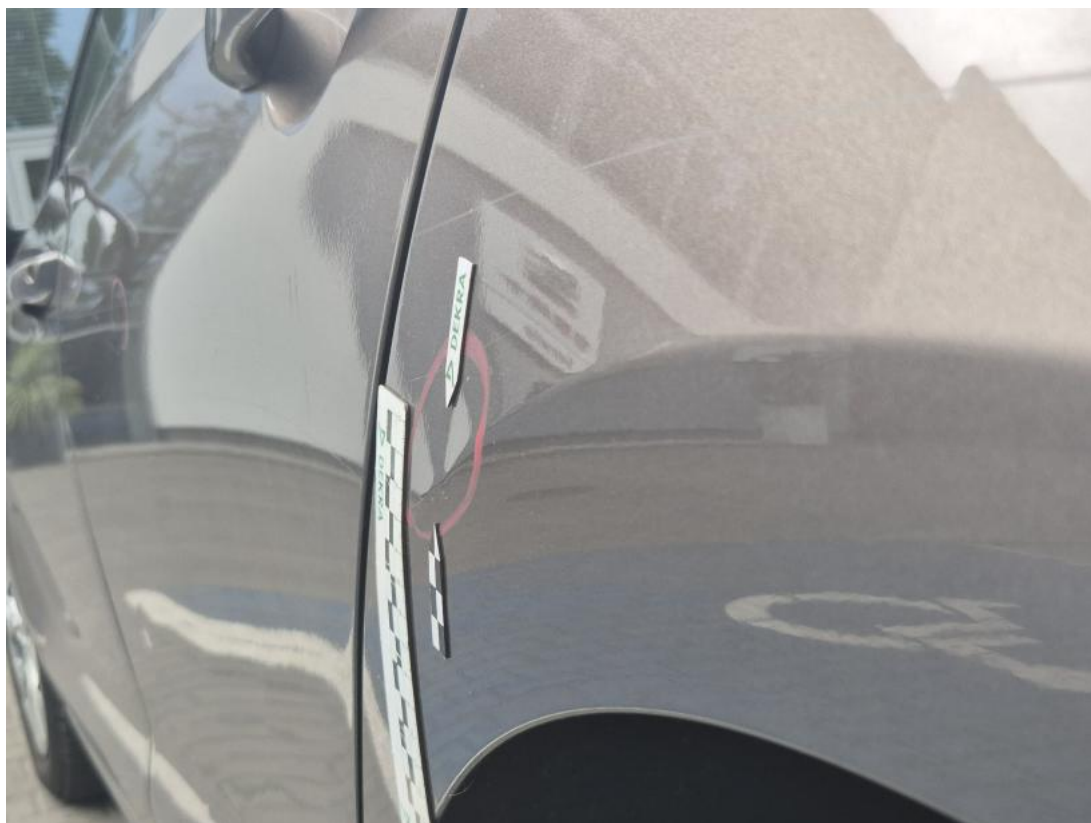
**Fot. 59**

| 13 | Błotnik tylny L | wgniecenie/odkształcenie | NA | 0.7 |

Błotnik tylny L / Ściana boczna L - Wgniecenie/odkształcenie 1

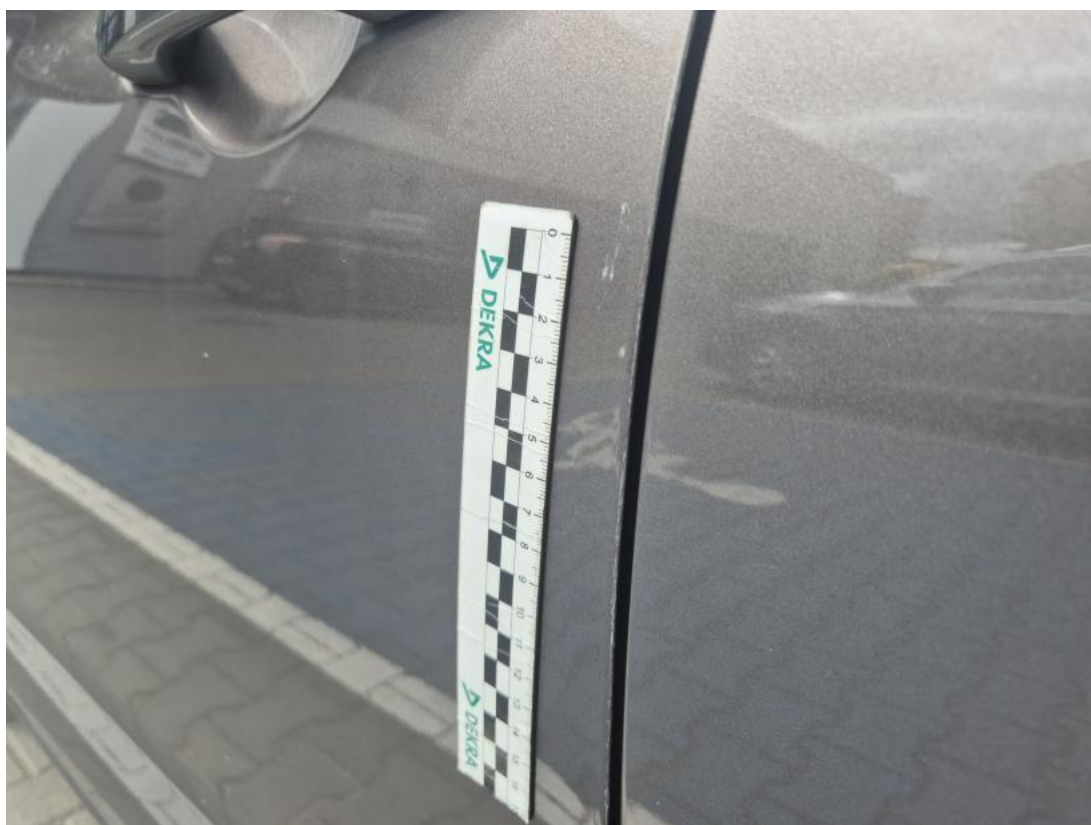
**Fot. 60**

| 17 | Drzwi przednie (nieuzbrojone) L | rysa/odprysk, wgniecenie/odkształcenie | | |

Drzwi przed L - Rysa/odprysk 1

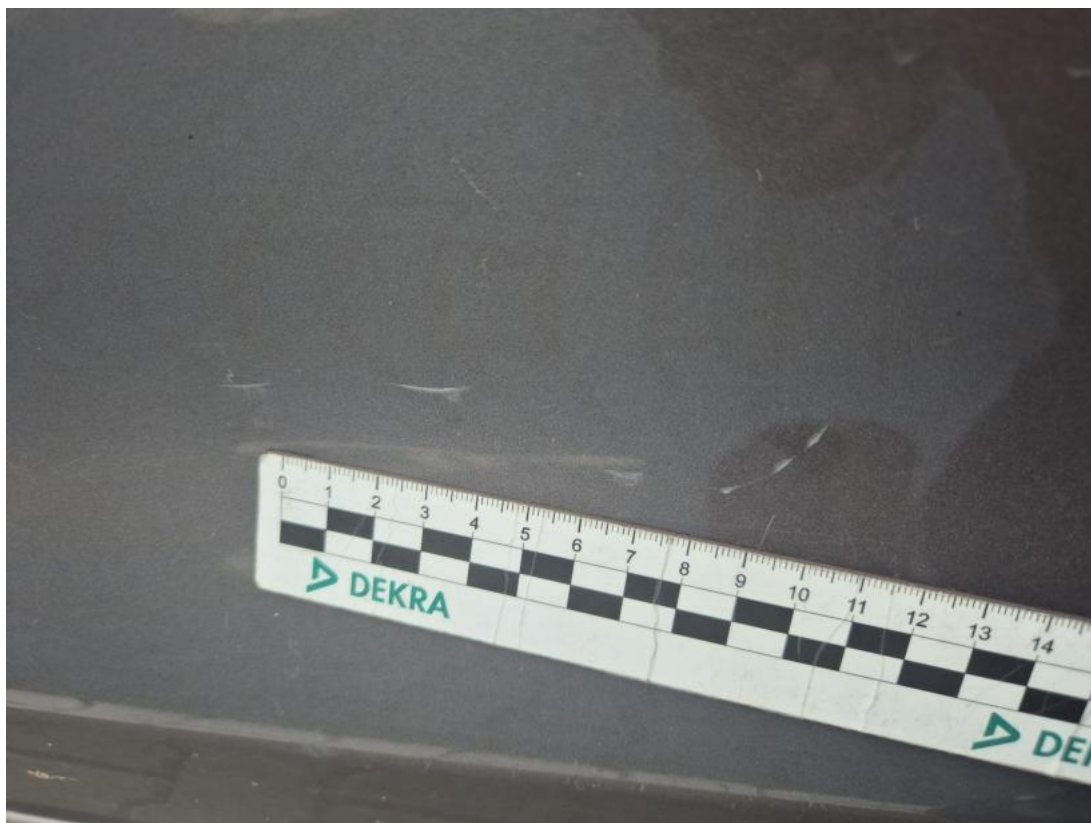
**Fot. 61**

Drzwi przed L - Rysa/odprysk 2

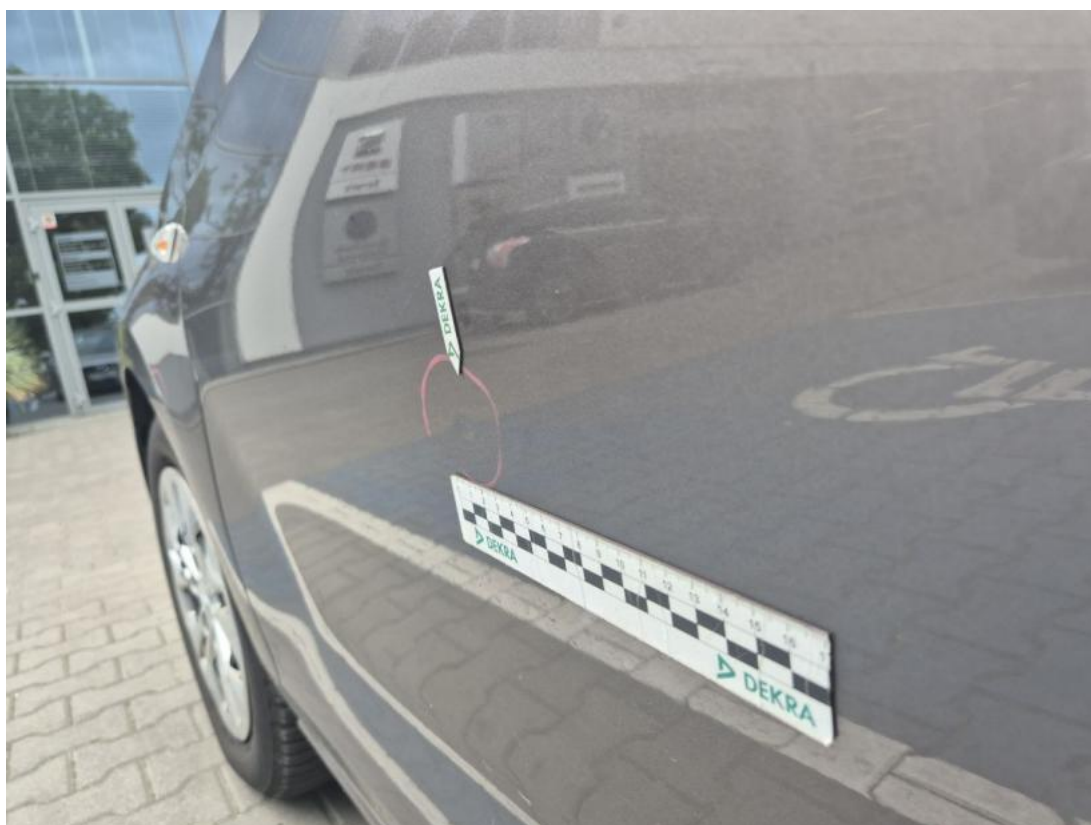
**Fot. 62**

Drzwi przed L - Wgniecenie/odkształcenie 1

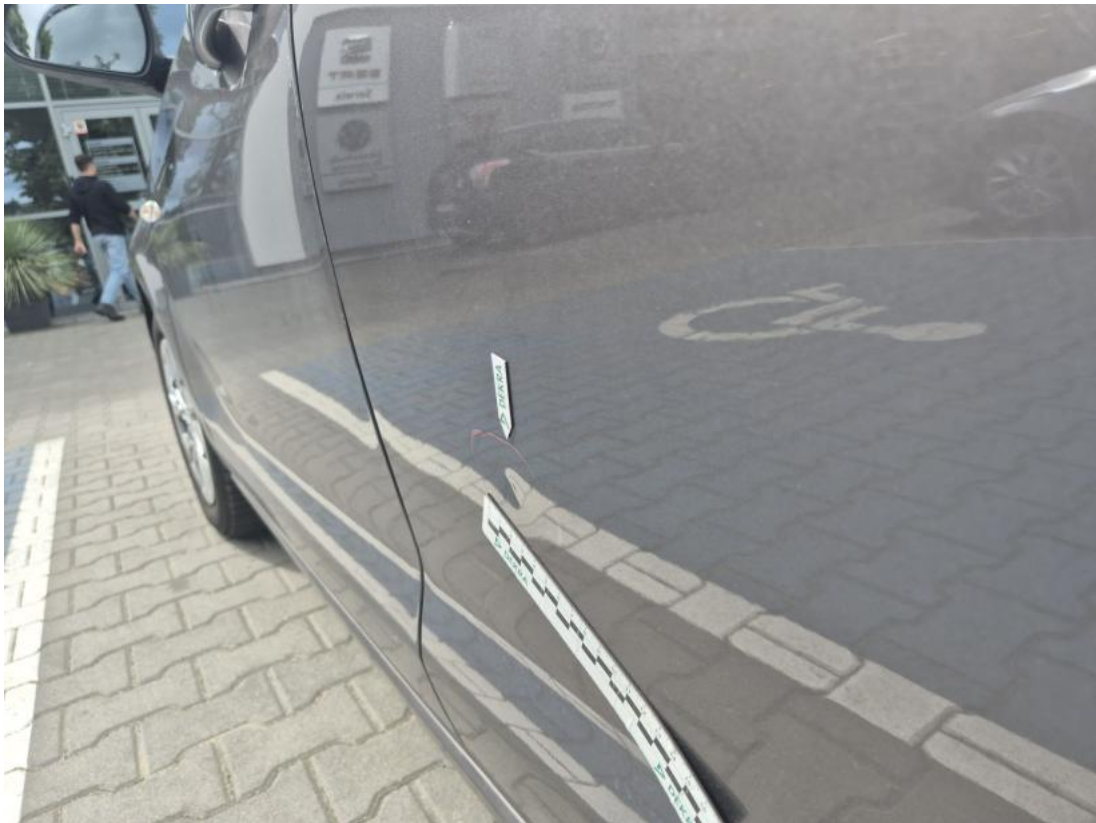
**Fot. 63**

| 18 | Drzwi tylne (nieuzbrojone) L | wgniecenie/odkształcenie | | |

Drzwi tylne L - Wgniecenie/odkształcenie 1

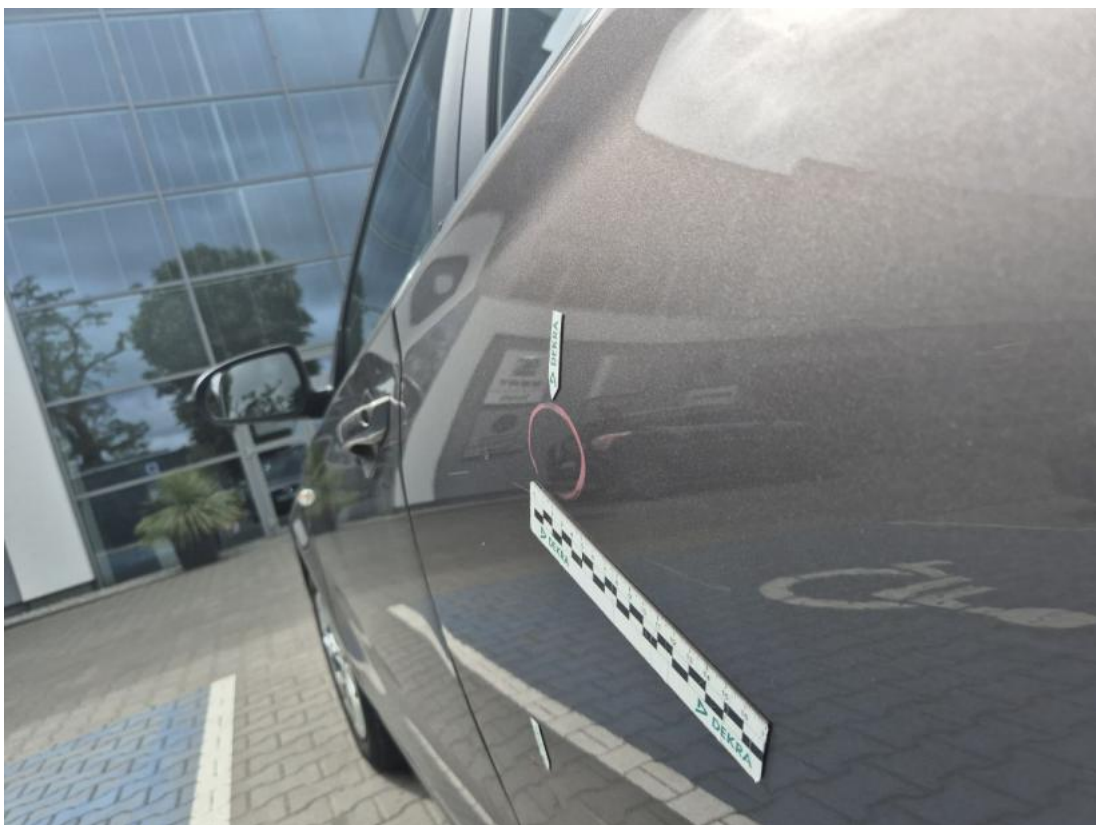
**Fot. 64**

Drzwi tylne L - Wgniecenie/odkształcenie 2

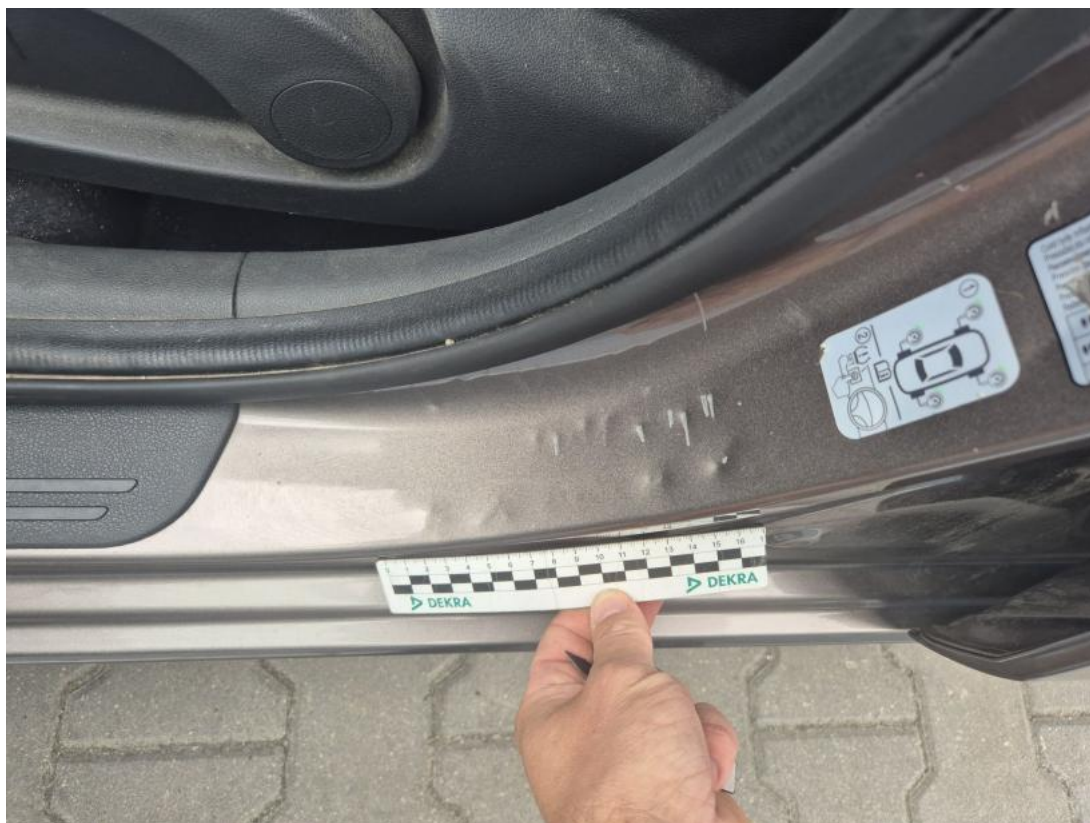
**Fot. 65**

Próg L - Wgniecenie/odkształcenie 1

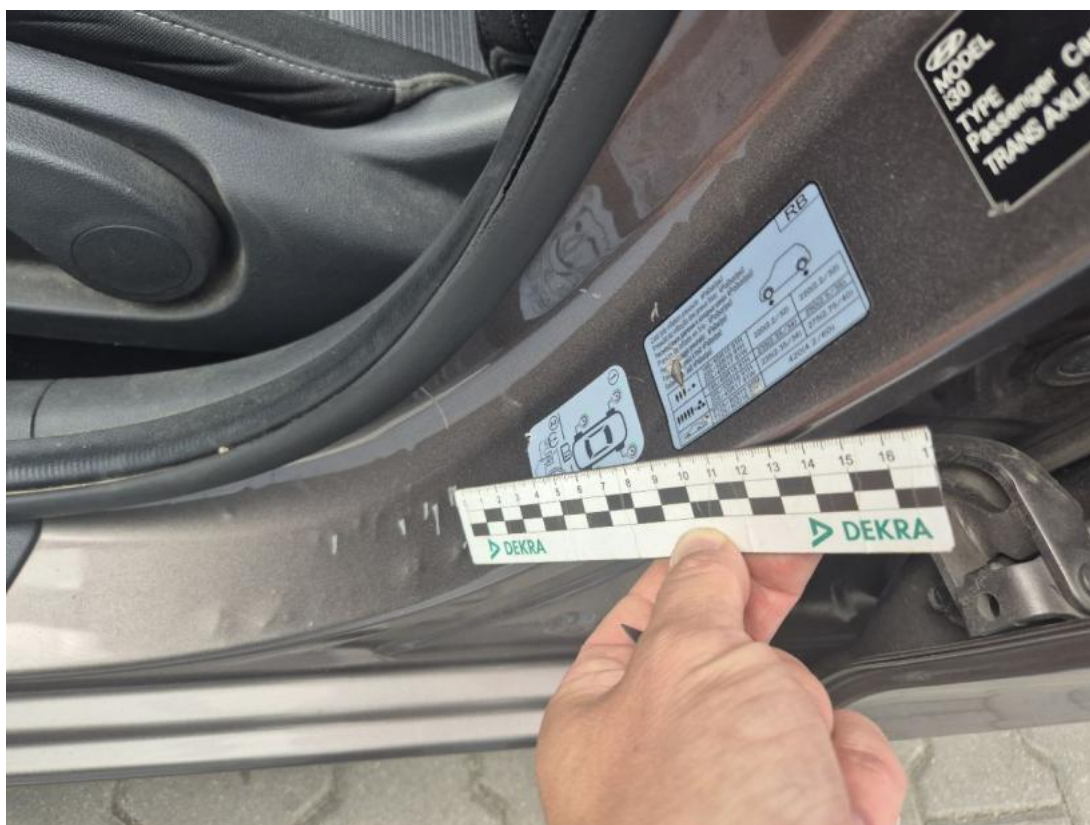
**Fot. 66**

Próg L - Wgniecenie/odkształcenie 2

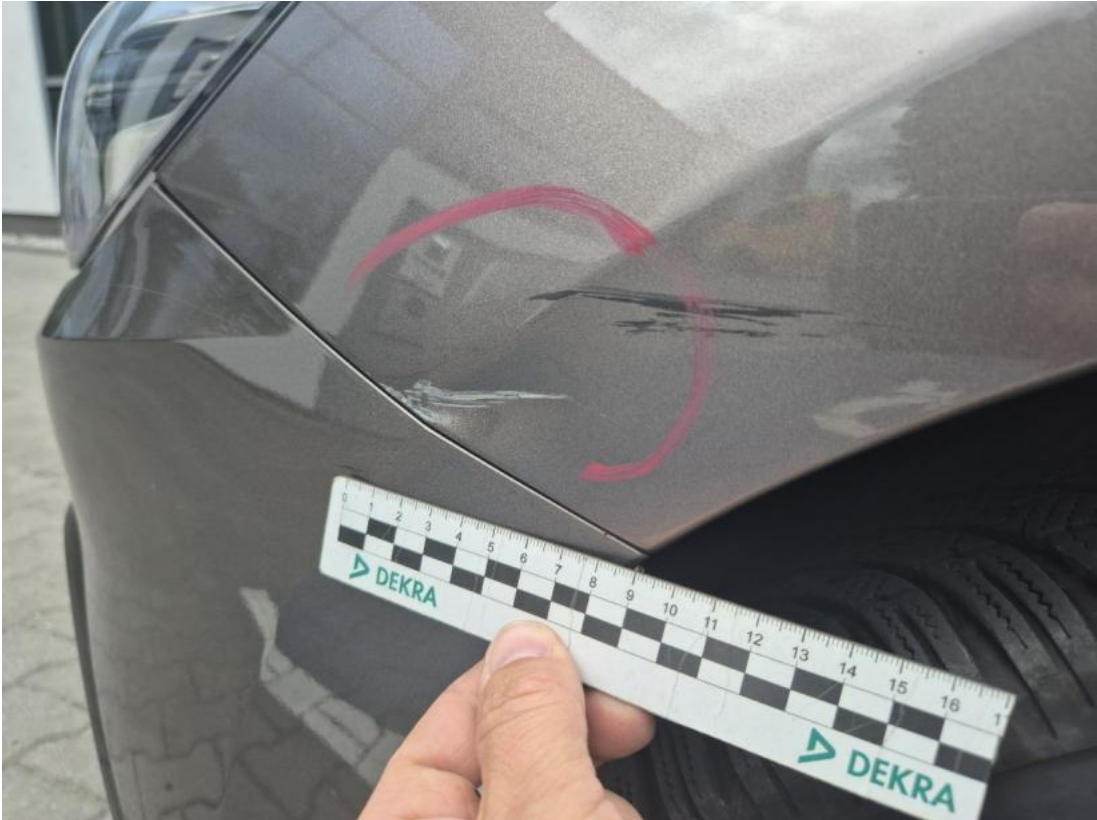
**Fot. 67**

| 6 | Błotnik przedni L | rysa/odprysk, wgniecenie/odkształcenie | NA | 1 |

Błotnik przedni L - Rysa/odprysk 1

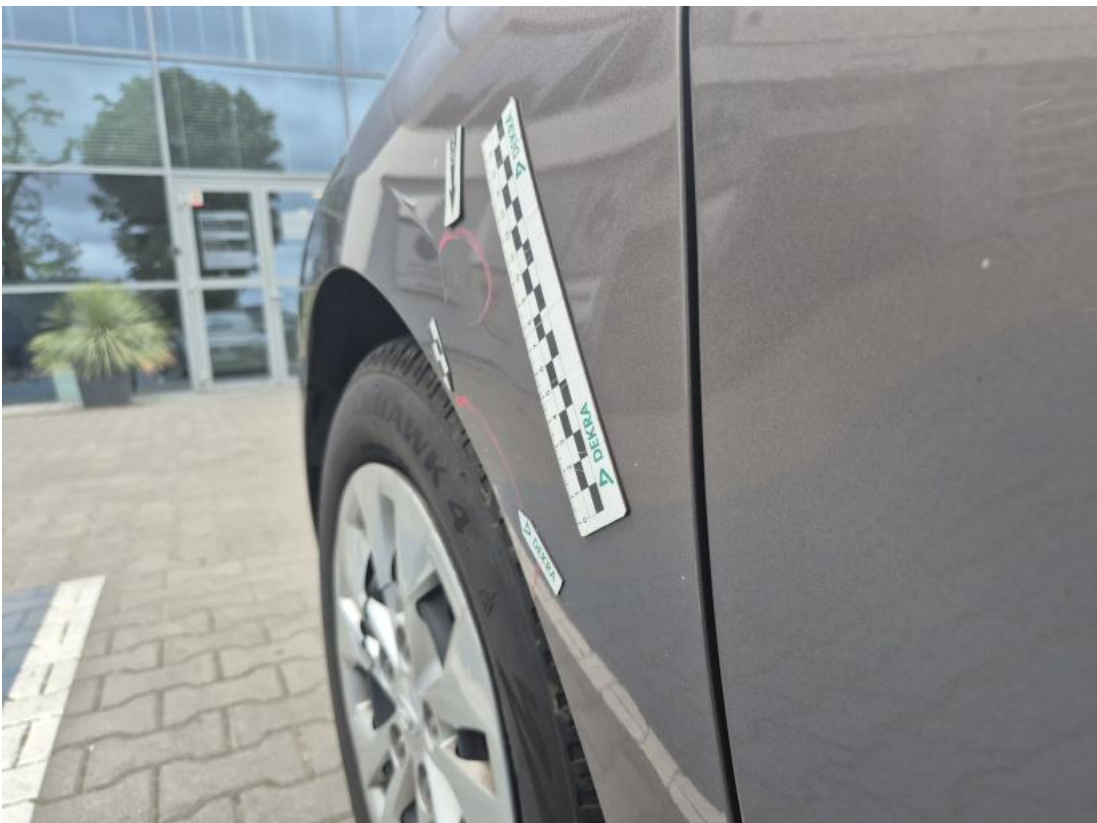
**Fot. 68**

Błotnik przedni L - Wgniecenie/odkształcenie 1

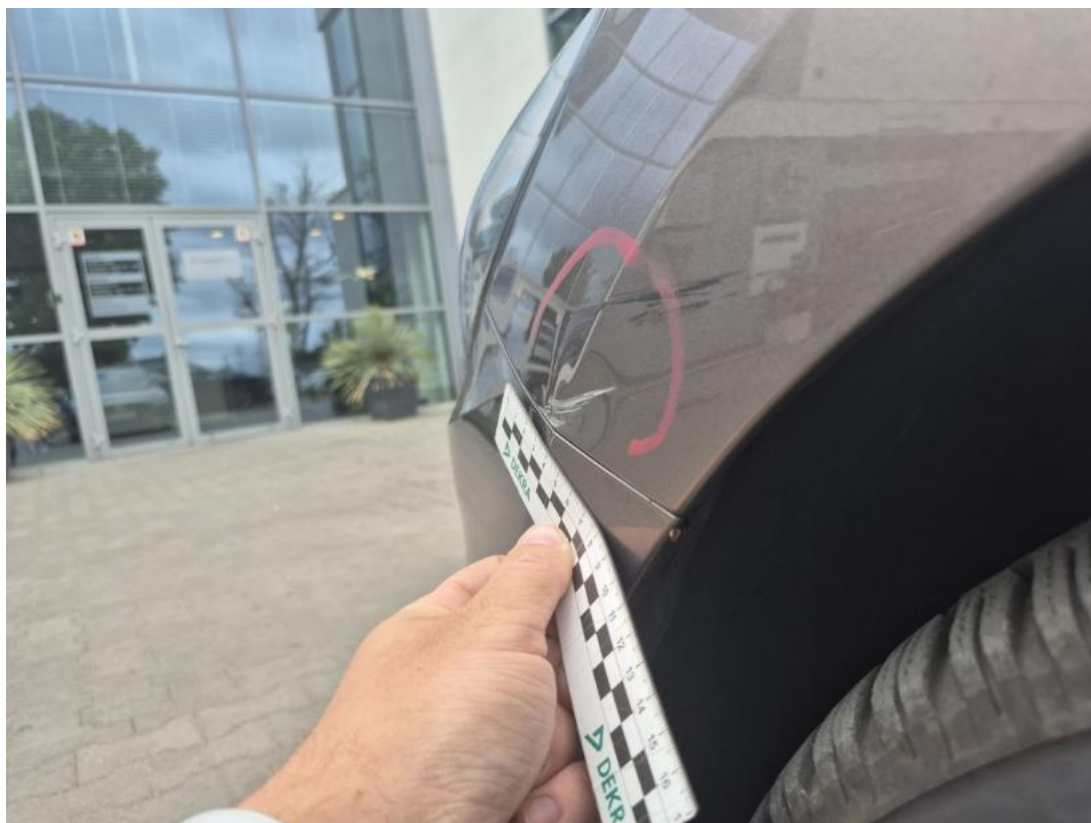
**Fot. 69**

Błotnik przedni L - Wgniecenie/odkształcenie 2

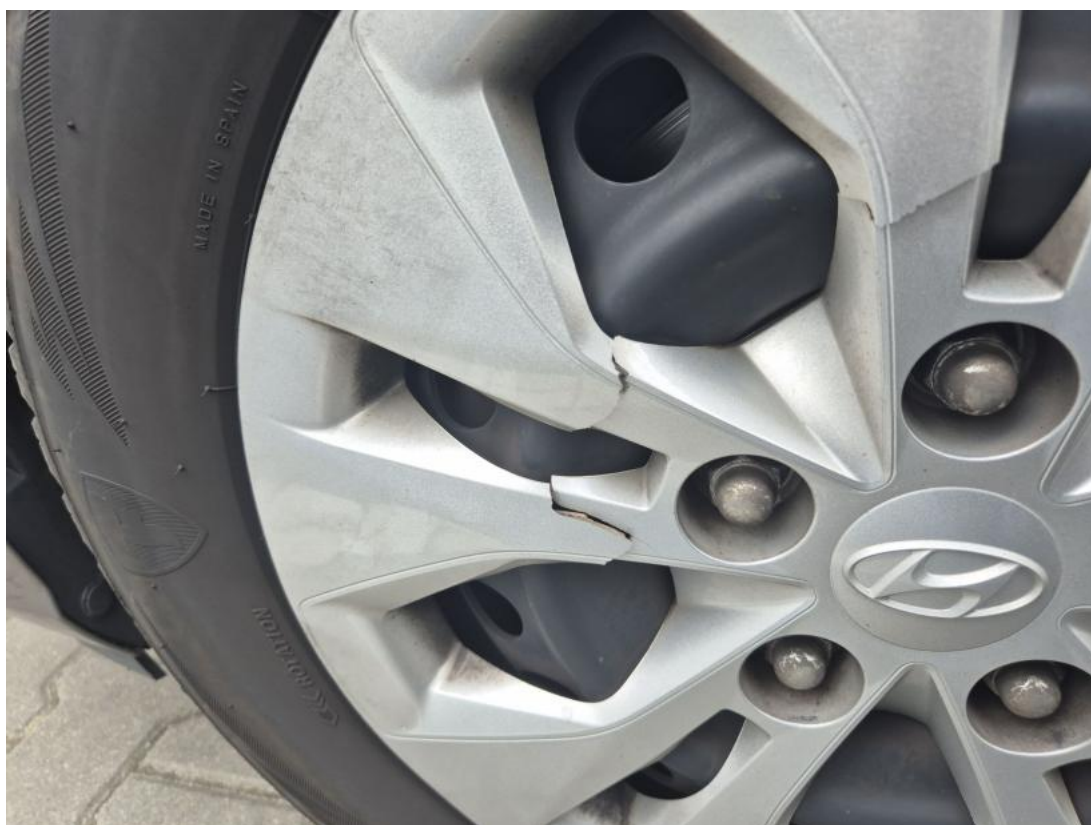
**Fot. 70**

| 4 | Kołpak koła przód L | połamana(y) | WY | 0.2 |

Kołpak przedni L - Pęknięcie/rozerwanie 1

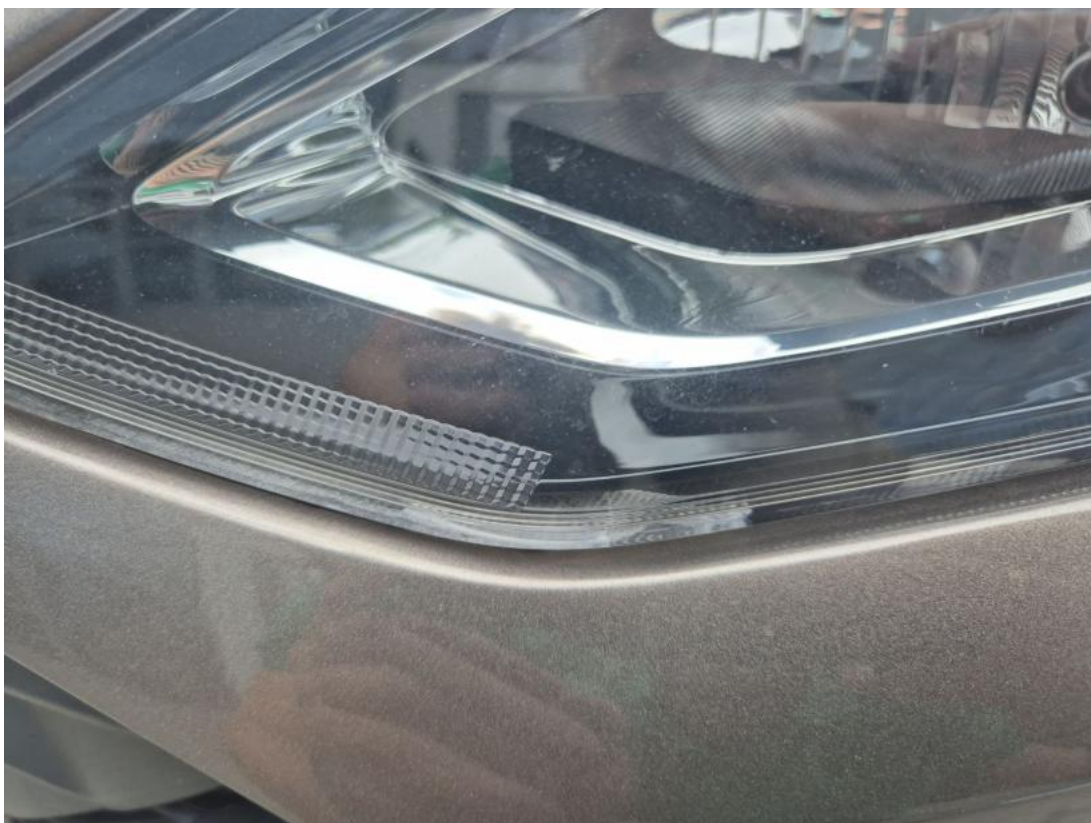
**Fot. 71**

| Poz. | Nazwa pozycji | Opis uszkodzeń | Kwalifik. | Naprawa [rbg] |
|---|---|---|---|---|
| 1 | Reflektor kpl. L | pęknięcie | WY | 0.8 |

Reflektor L - Pęknięcie/rozerwanie 1

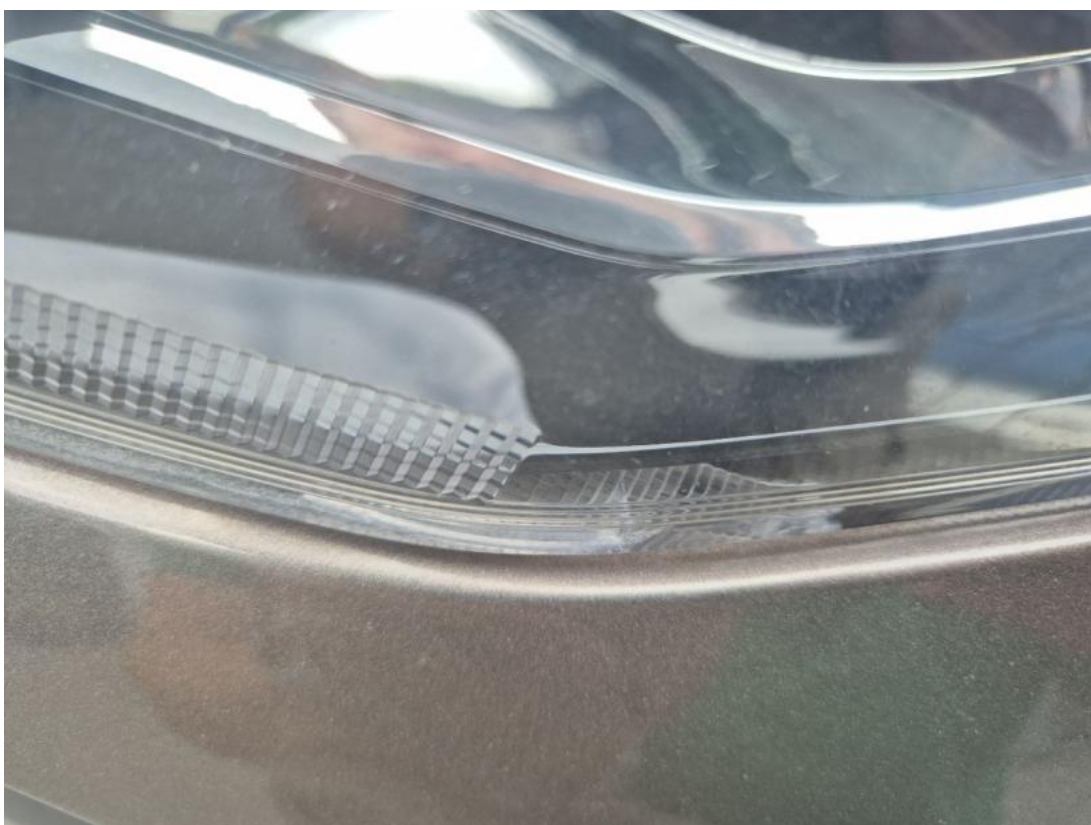
**Fot. 72**

Reflektor L - Pęknięcie/rozerwanie 2

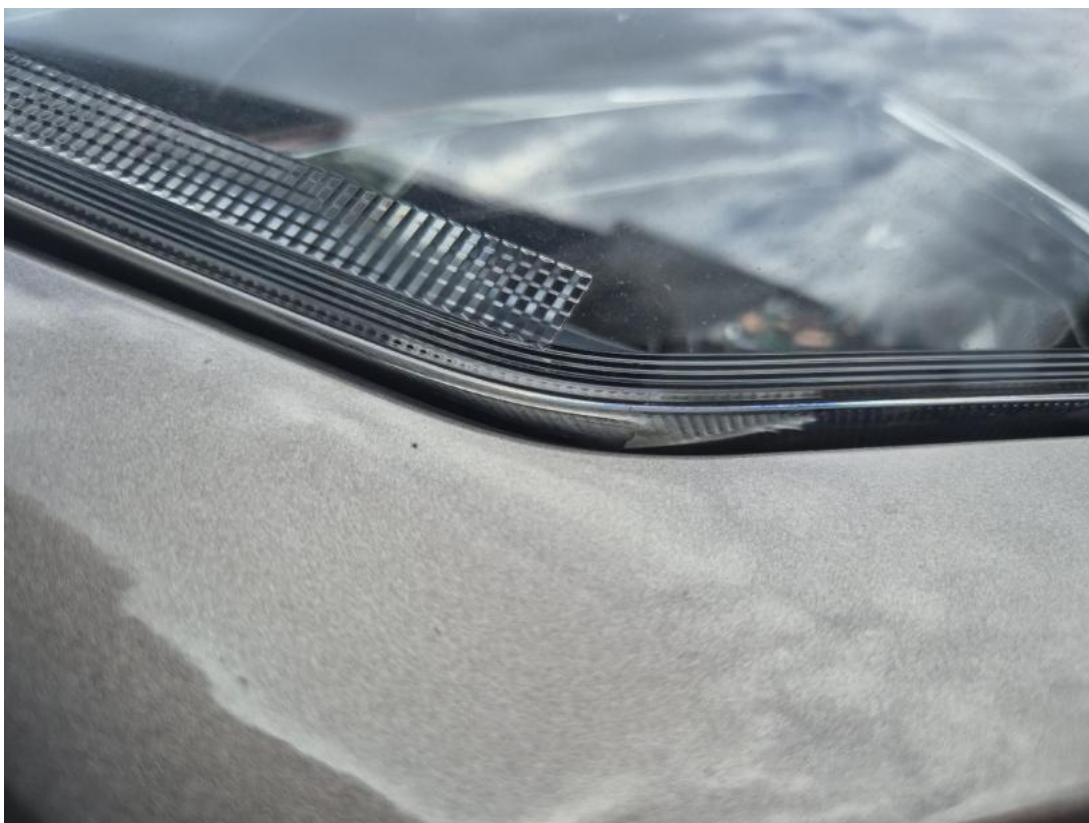
**Fot. 73**

Reflektor L() - Pęknięcie/rozerwanie 3

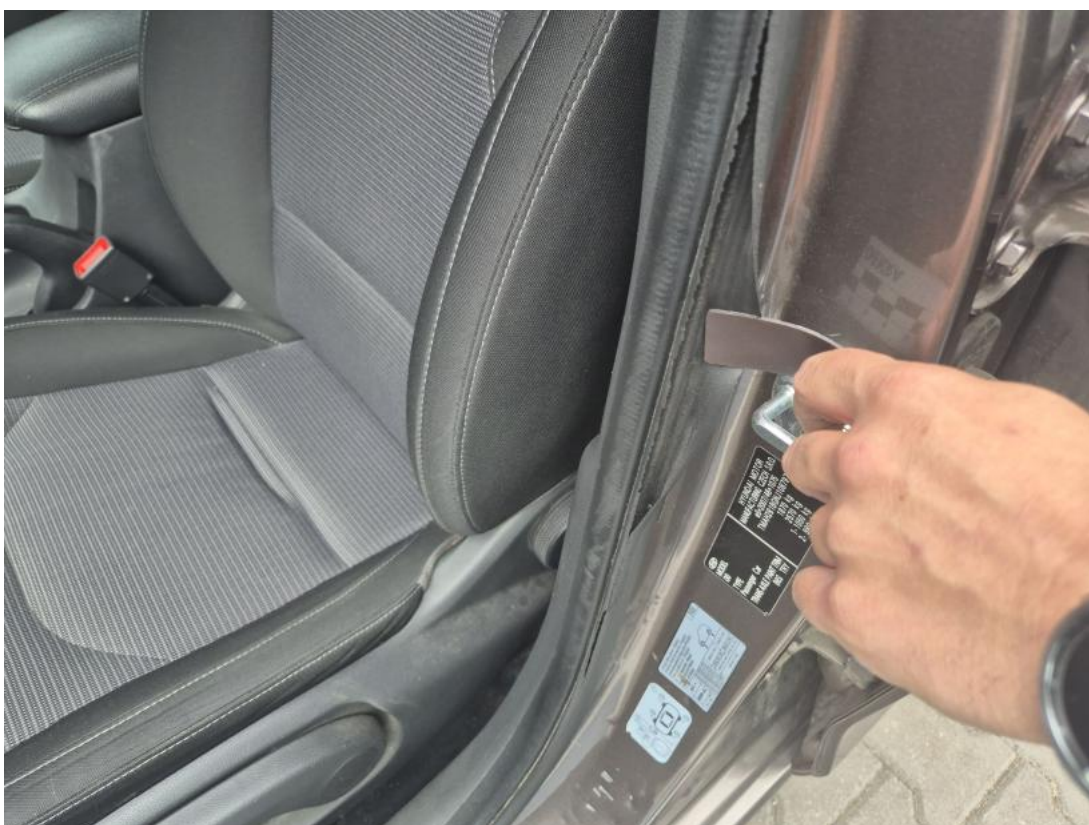
**Fot. 76**

| 3 | Uszczelka drzwi wewnętrz. L | rozerwanie | WY | 0.2 |

Uszczelka drzwi przednich L - Pęknięcie/rozerwanie 1
