## Raport z oględzin pojazdu

| Numer raportu | 215282/6/25-11401 | Data raportu | 11-06-2025 |

| Marka, model | VOLVO V60 18-21 |
| Numer rejestracyjny | WD6414S |

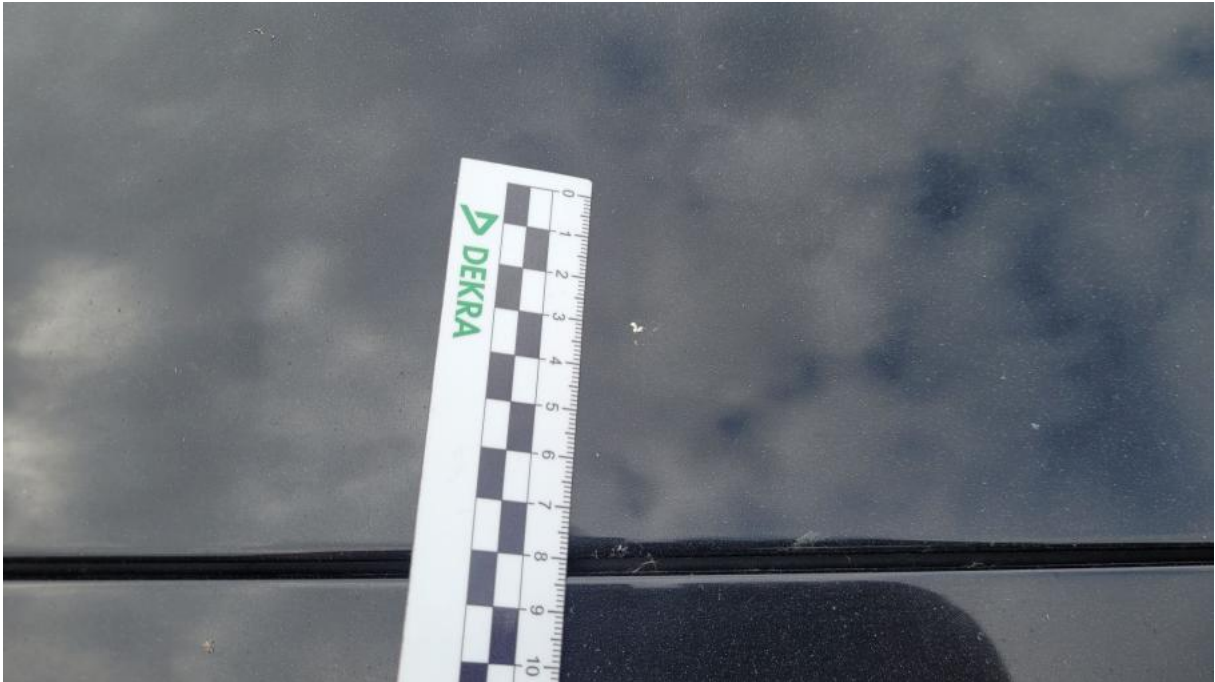
**Fot. 33**

| Poz. | Nazwa pozycji | Opis uszkodzeń | Kwalifik. | Naprawa [rbg] |
|---|---|---|---|---|
| 3 | Pokrywa komory silnika | rysa/odprysk | | |

Pokrywa komory silnika - Rysa/odprysk 1

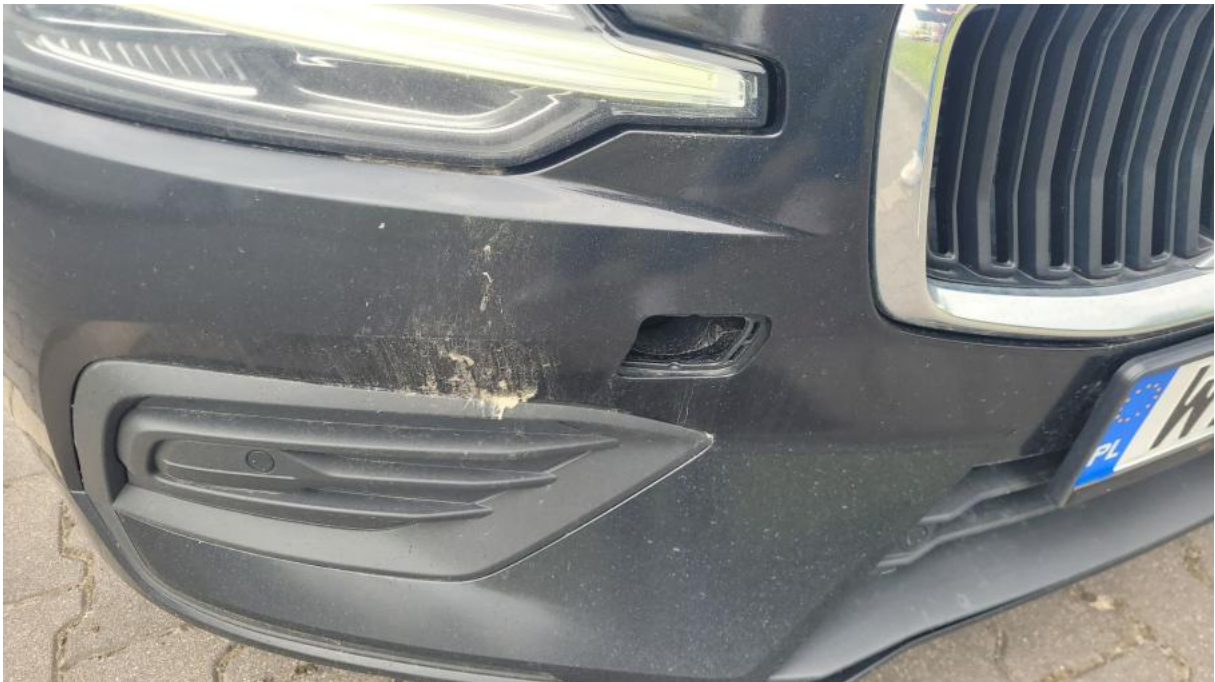
**Fot. 34**

| Poz. | Nazwa pozycji | Opis uszkodzeń | Kwalifik. | Naprawa [rbg] |
|---|---|---|---|---|
| 1 | Zasłepka haka hol. R | brak | WY | 0.1 |

Zaślepka prz haka hol. - Inne 1

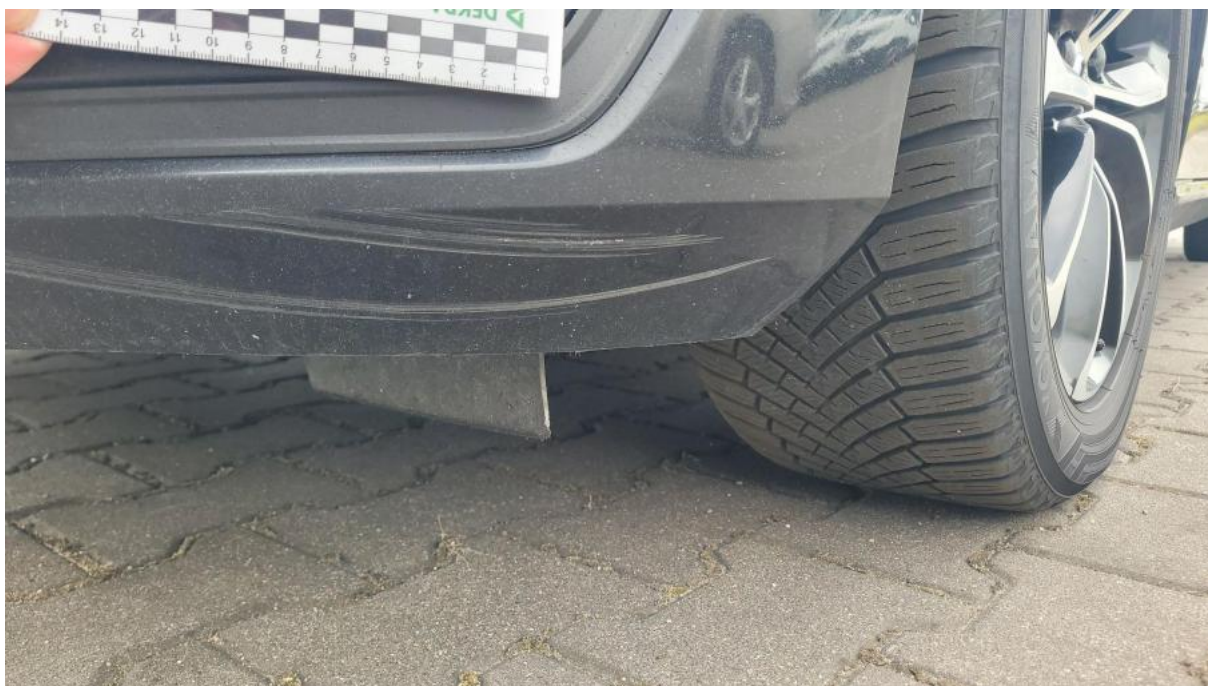
**Fot. 35**

| Poz. | Nazwa pozycji | Opis uszkodzeń | Kwalifik. | Naprawa [rbg] |
|---|---|---|---|---|
| 4 | Zderzak przedni | rysa/odprysk | | |

Zderzak - Rysa/odprysk 1

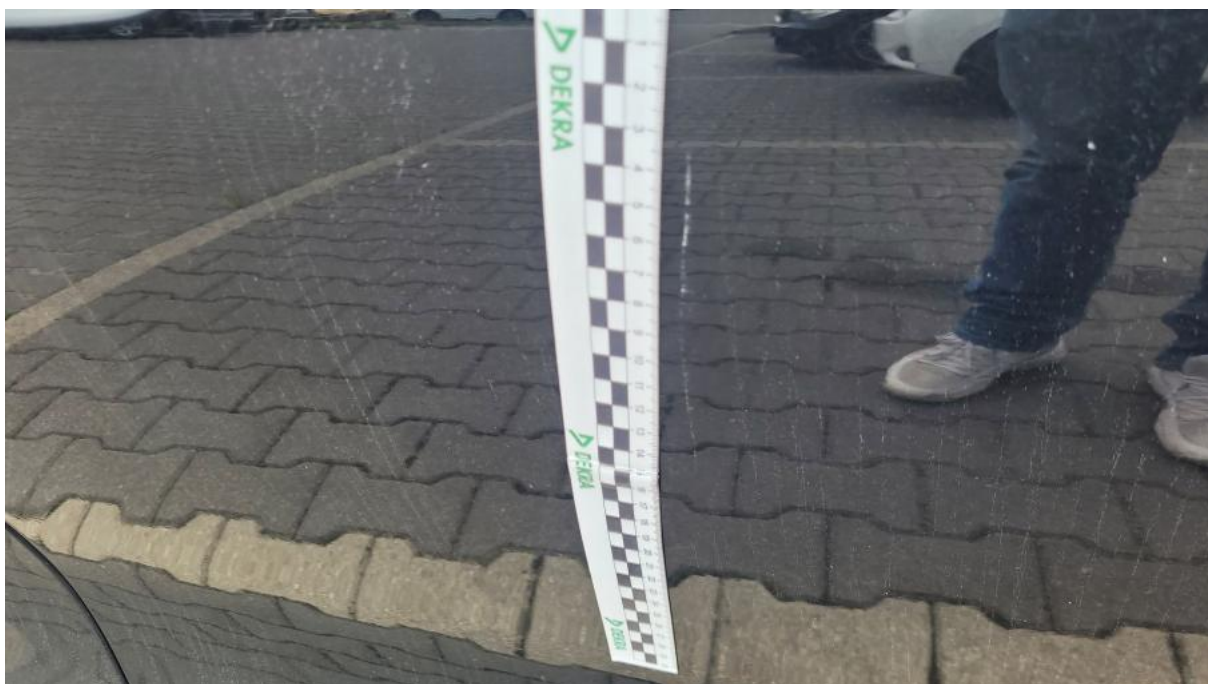
**Fot. 36**

| Poz. | Nazwa pozycji | Opis uszkodzeń | Kwalifik. | Naprawa [rbg] |
|---|---|---|---|---|
| 7 | Drzwi przednie R | rysa/odprysk | | |

Drzwi przednie P - Rysa/odprysk 1

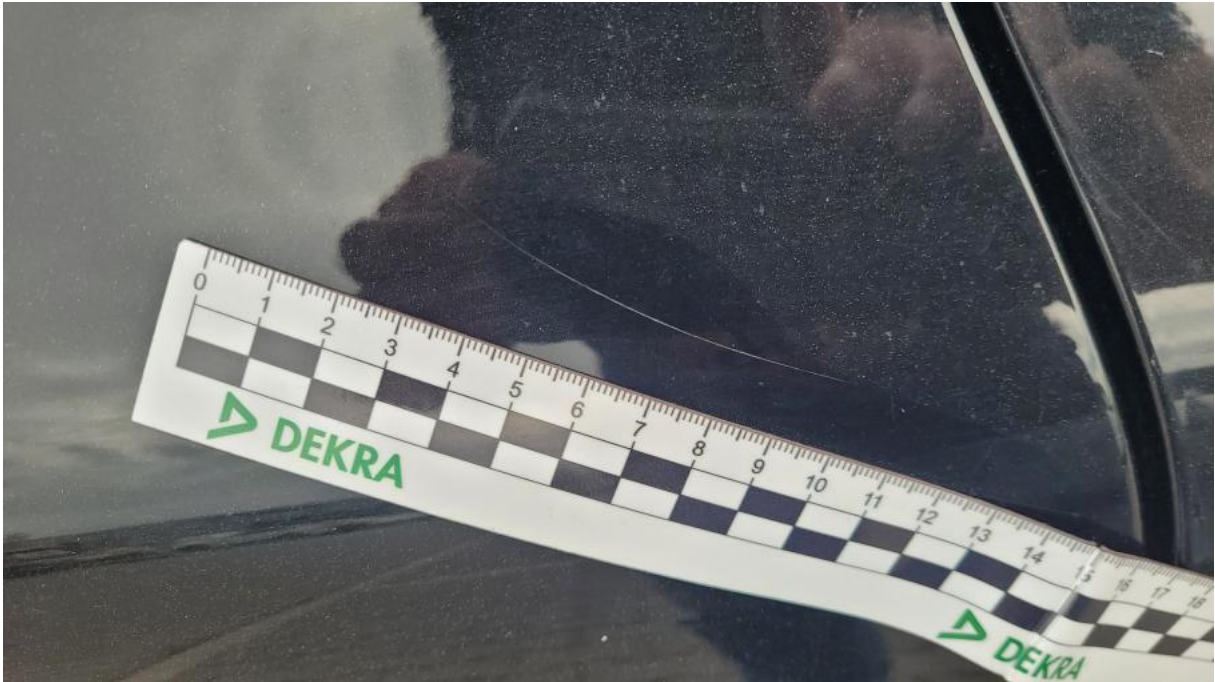
**Fot. 37**

| Poz. | Nazwa pozycji | Opis uszkodzeń | Kwalifik. | Naprawa [rbg] |
|---|---|---|---|---|
| 8 | Drzwi tylne R | rysa/odprysk | | |

Drzwi tylne P - Rysa/odprysk 1

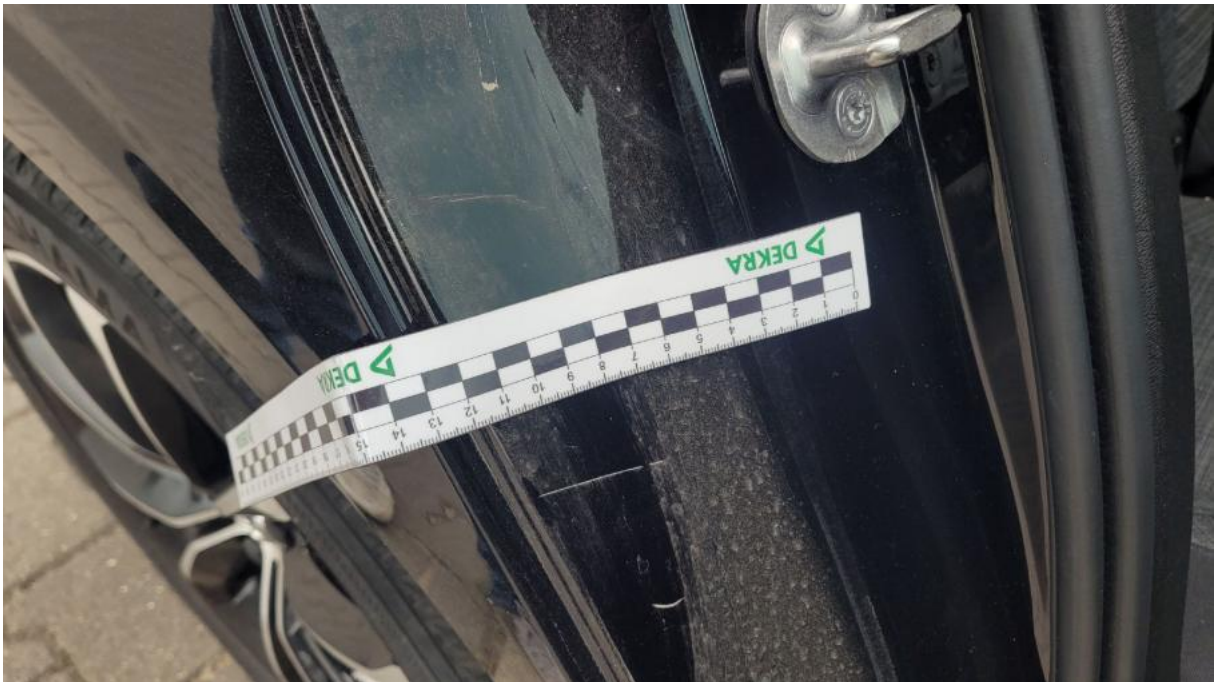
**Fot. 38**

| Poz. | Nazwa pozycji | Opis uszkodzeń | Kwalifik. | Naprawa [rbg] |
|---|---|---|---|---|
| 9 | Błotnik tylny R | rysa/odprysk | | |

Błotnik tylny P / Ściana boczna P - Rysa/odprysk 1

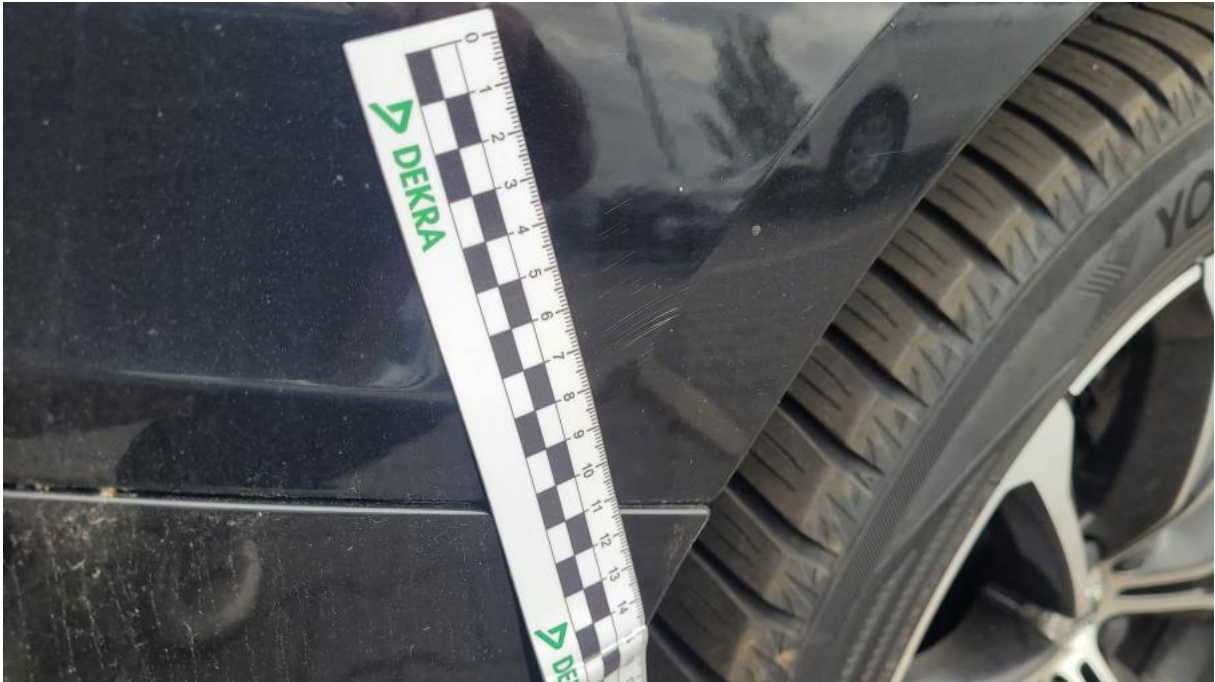
**Fot. 39**

Błotnik tylny P / Ściana boczna P - Rysa/odprysk 2

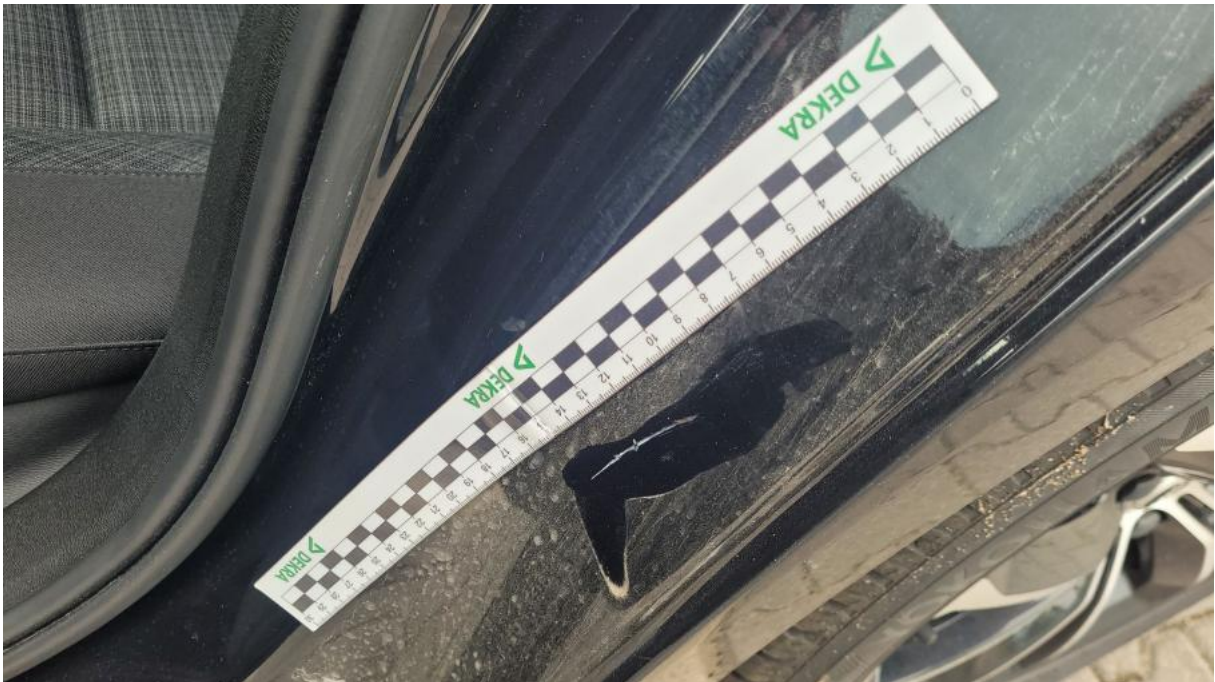
**Fot. 40**

| Poz. | Nazwa pozycji | Opis uszkodzeń | Kwalifik. | Naprawa [rbg] |
|---|---|---|---|---|
| 6 | Błotnik tylny L | rysa/odprysk | | |

Błotnik tylny L / Ściana boczna L - Rysa/odprysk 1

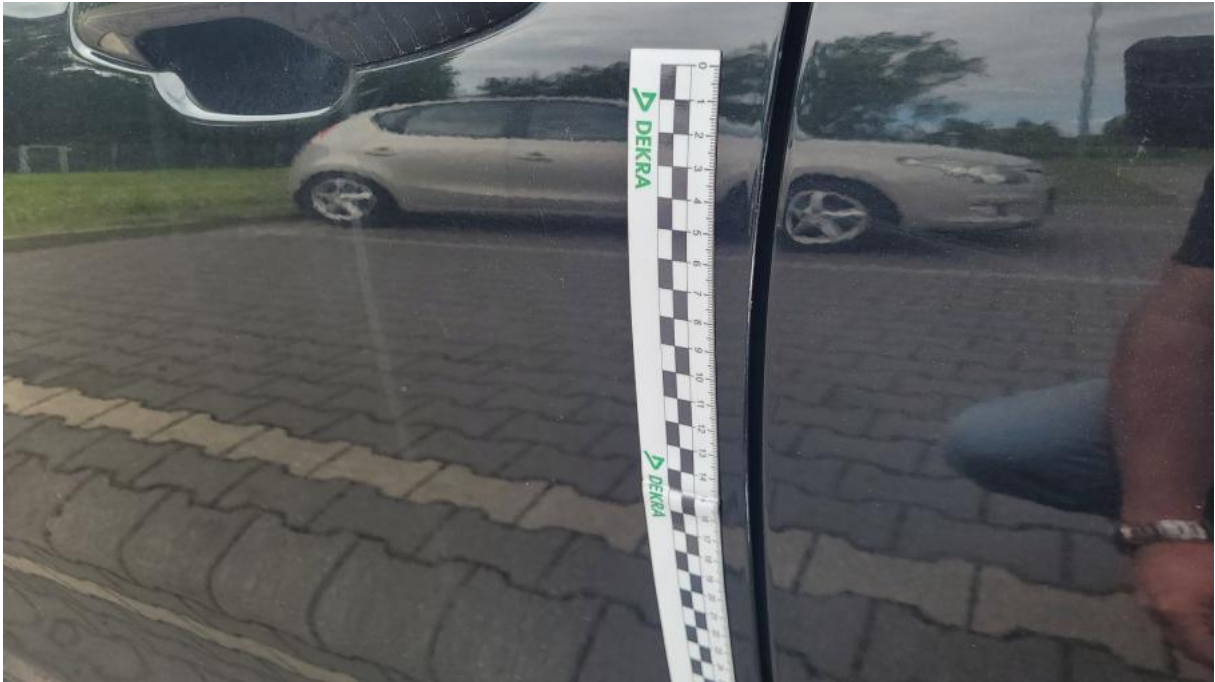
**Fot. 41**

| Poz. | Nazwa pozycji | Opis uszkodzeń | Kwalifik. | Naprawa [rbg] |
|---|---|---|---|---|
| 5 | Drzwi przednie L | rysa/odprysk | | |

Drzwi przed L - Rysa/odprysk 1

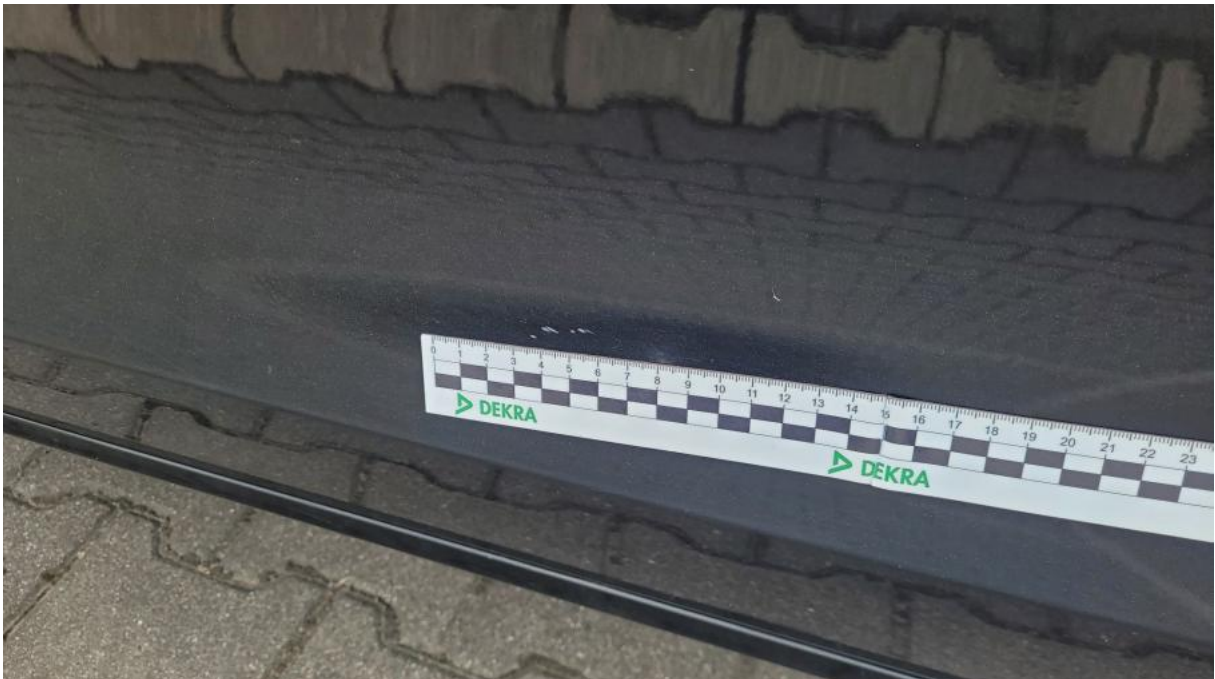
**Fot. 42**

Drzwi przed L - Rysa/odprysk 2

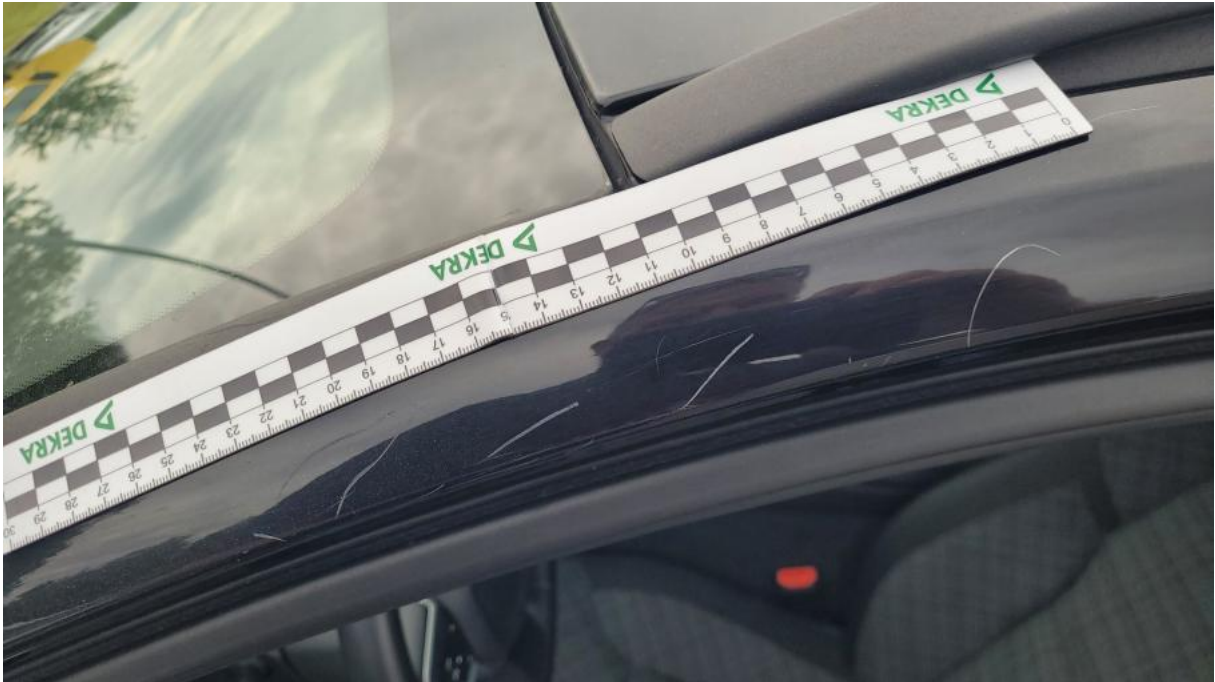
**Fot. 43**

| Poz. | Nazwa pozycji | Opis uszkodzeń | Kwalifik. | Naprawa [rbg] |
|---|---|---|---|---|
| 2 | Słupek przedni L | rysa/odprysk | NA | 0.5 |

Słupek przedni L - Rysa/odprysk 1

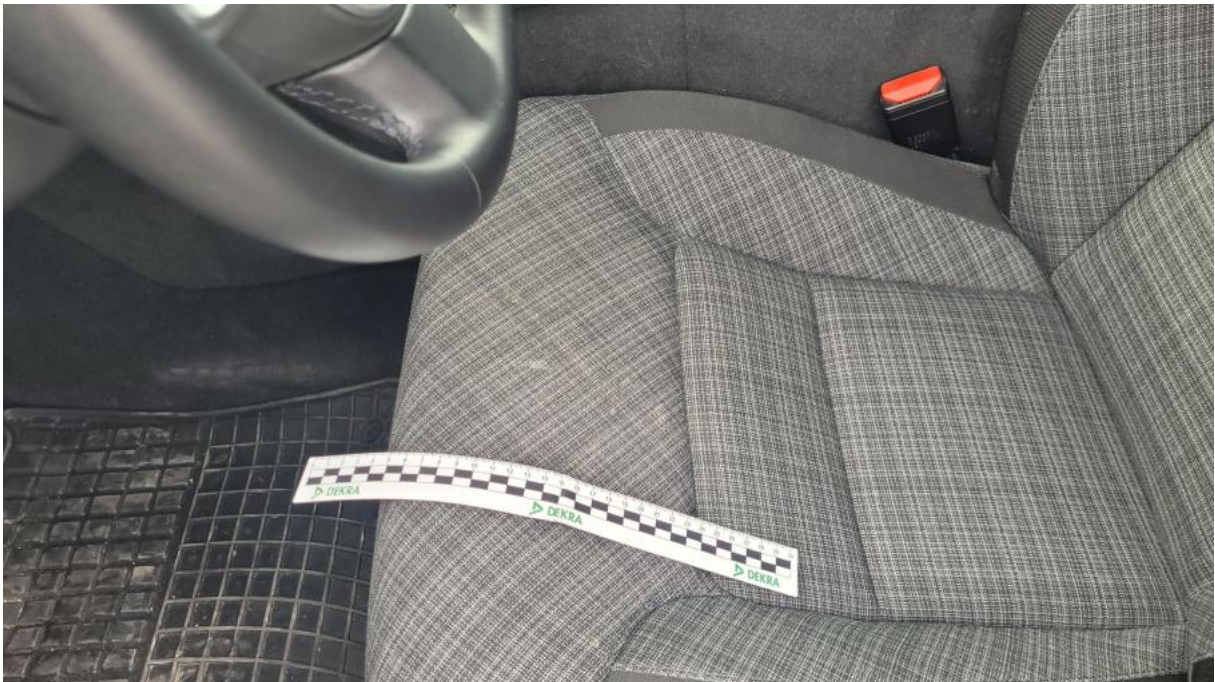
**Fot. 44**

Fotel prz. lew. - Inne 1

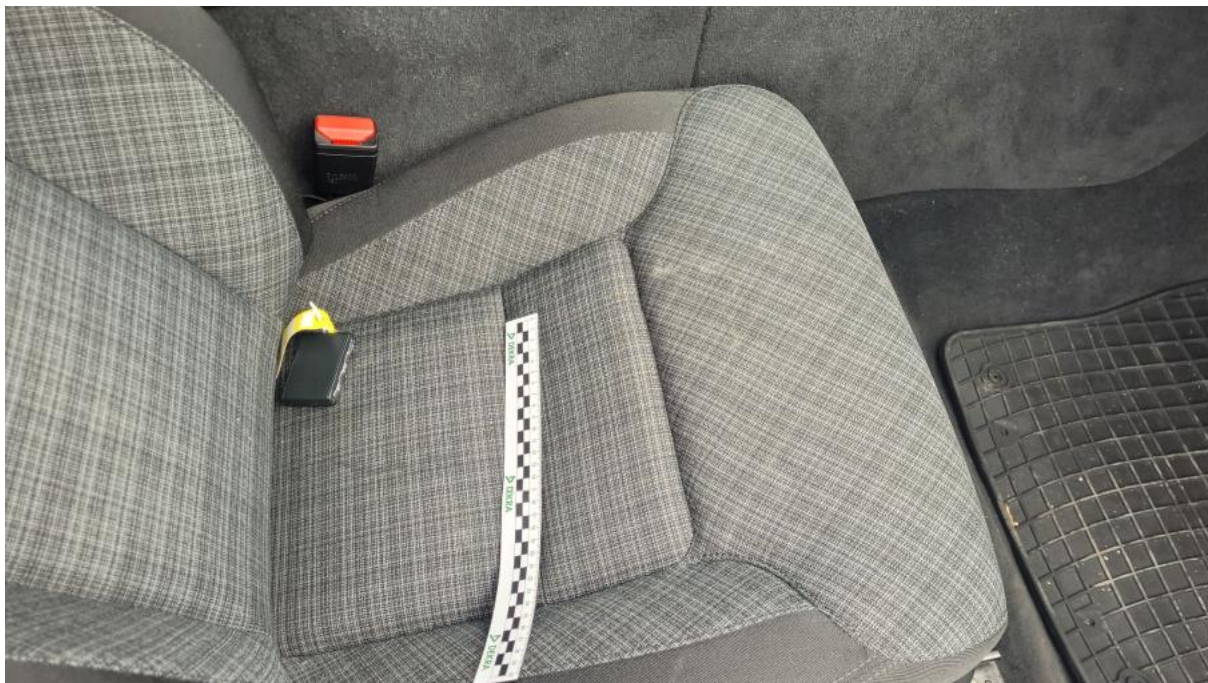
**Fot. 45**

Fotel prz. praw. - Inne 1

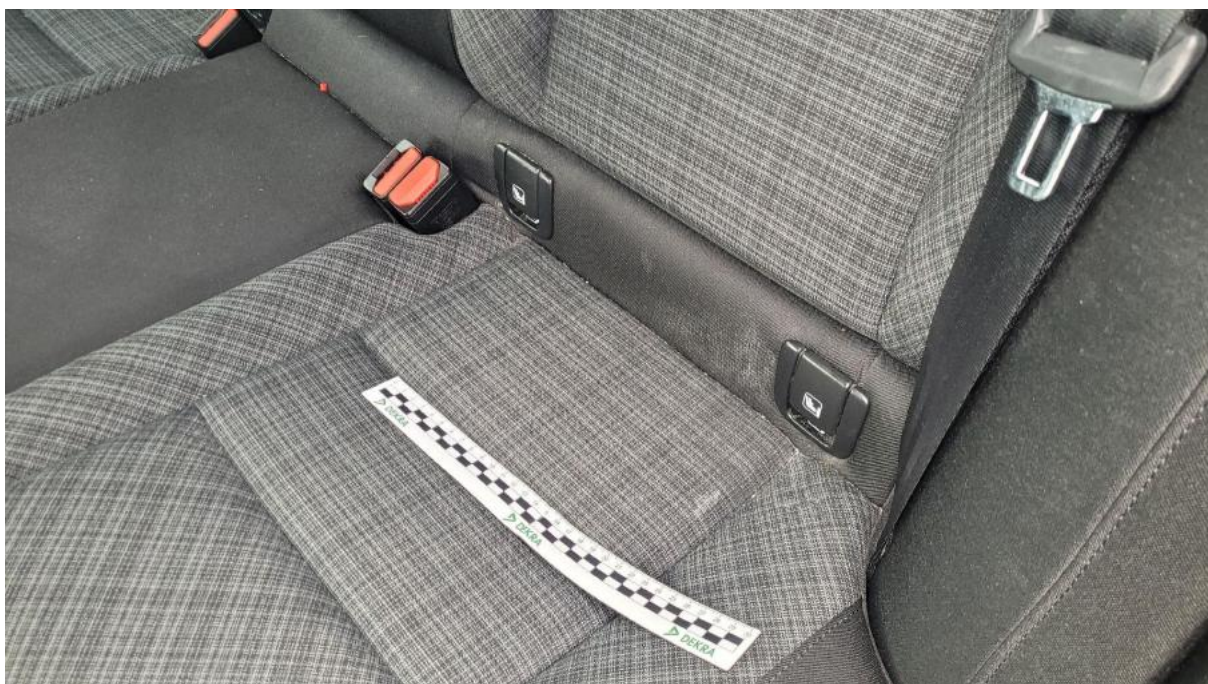
**Fot. 46**

Kanapa tyl. - Inne 1

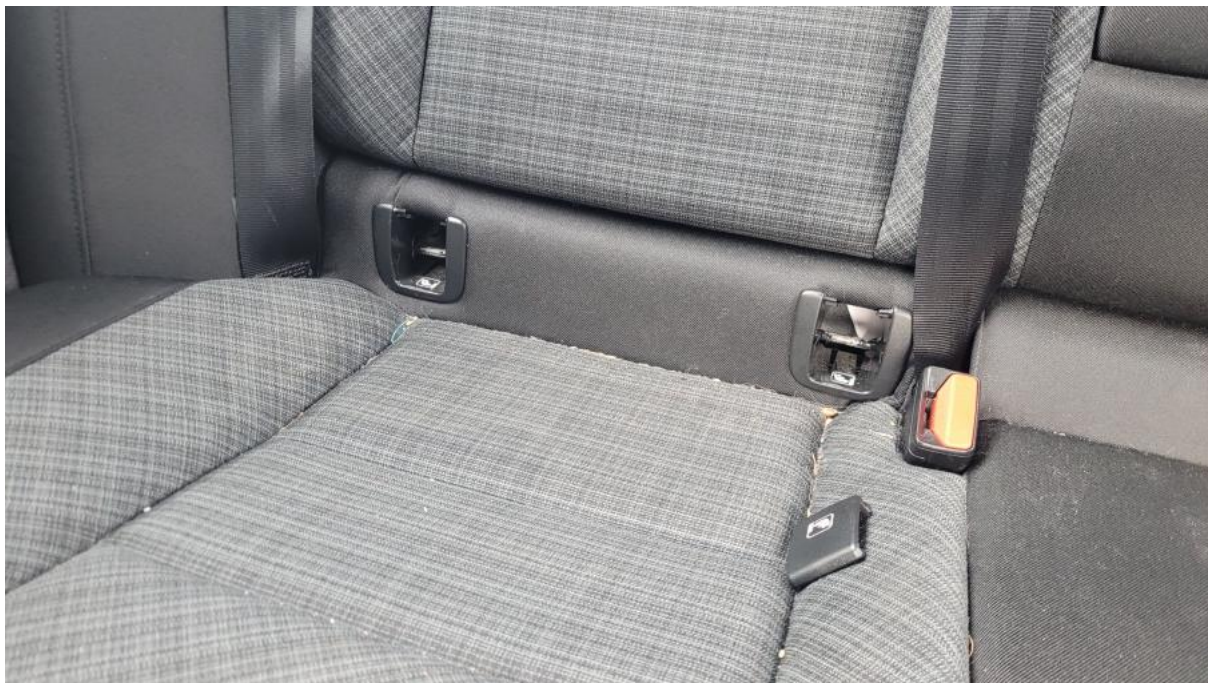
**Fot. 47**

Kanapa tyl. - Inne 2

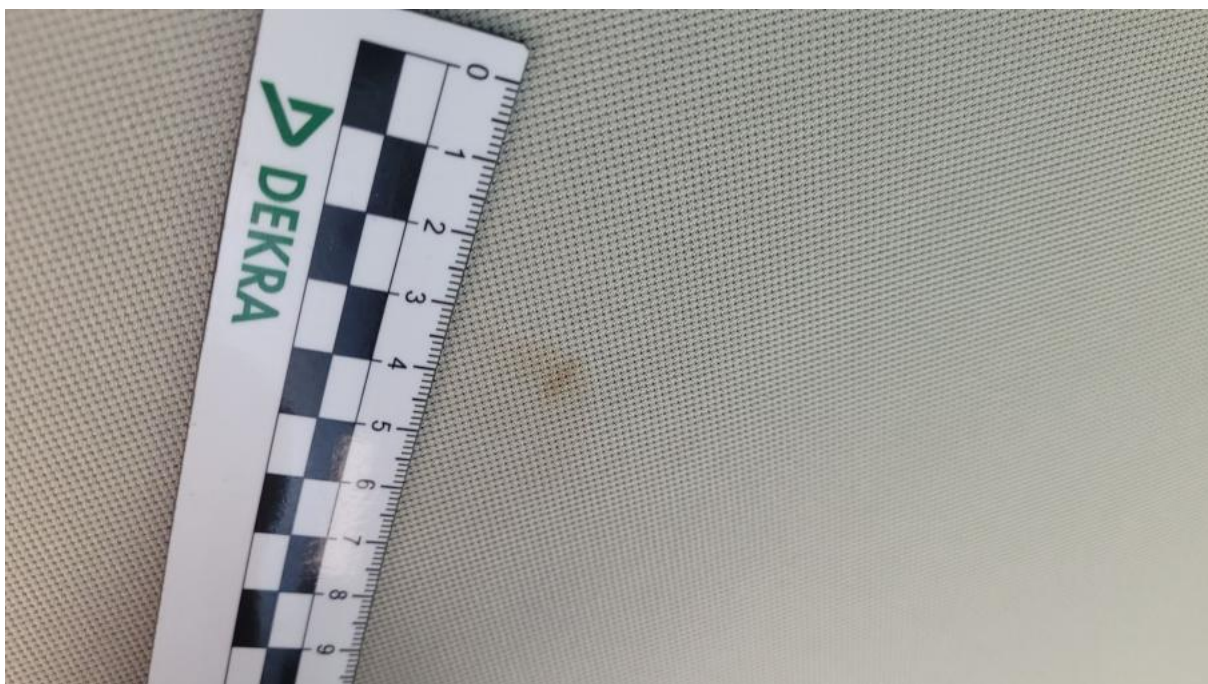
**Fot. 48**

Podsufitka - Inne 1
