## Raport z oględzin pojazdu

| Numer raportu | 215273/6/25-11401 | Data raportu | 11-06-2025 |

| Marka, model | OPEL Corsa E Hatchback 14-19 |
| Numer rejestracyjny | WD9986M |

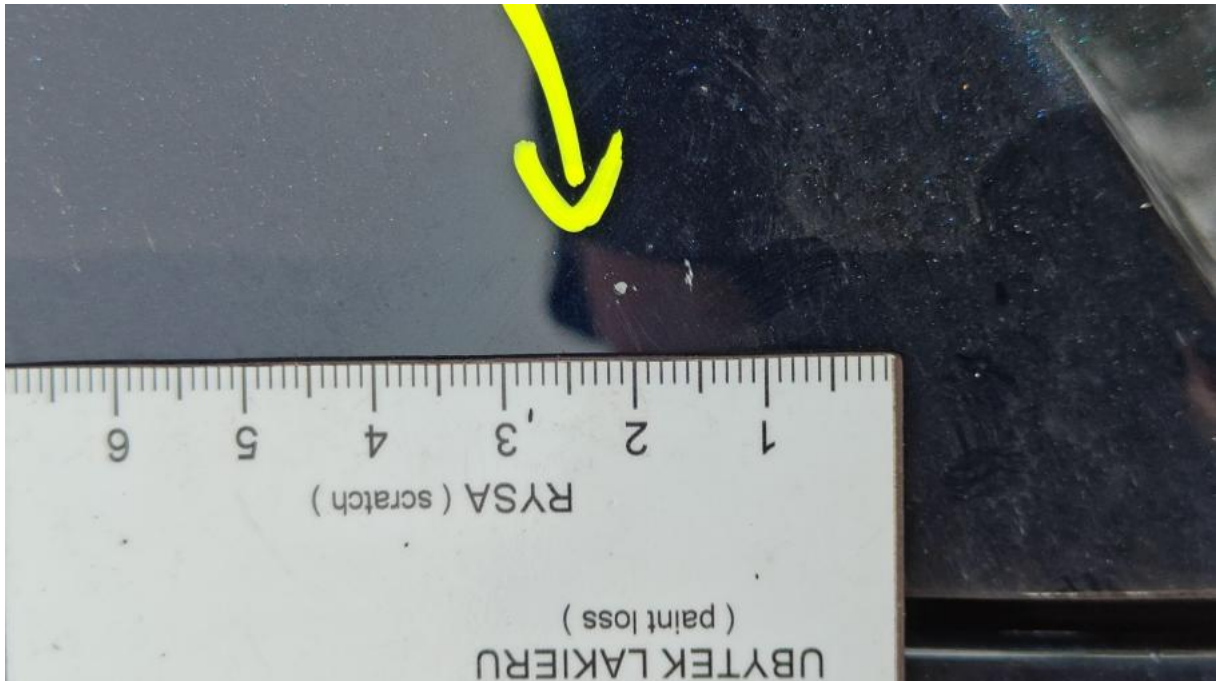
**Fot. 37**

| Poz. | Nazwa pozycji | Opis uszkodzeń | Kwalifik. | Naprawa [rbg] |
|---|---|---|---|---|
| 12 | Pokrywa przednia | rysa/odprysk | | |

Pokrywa komory silnika - Rysa/odprysk 1

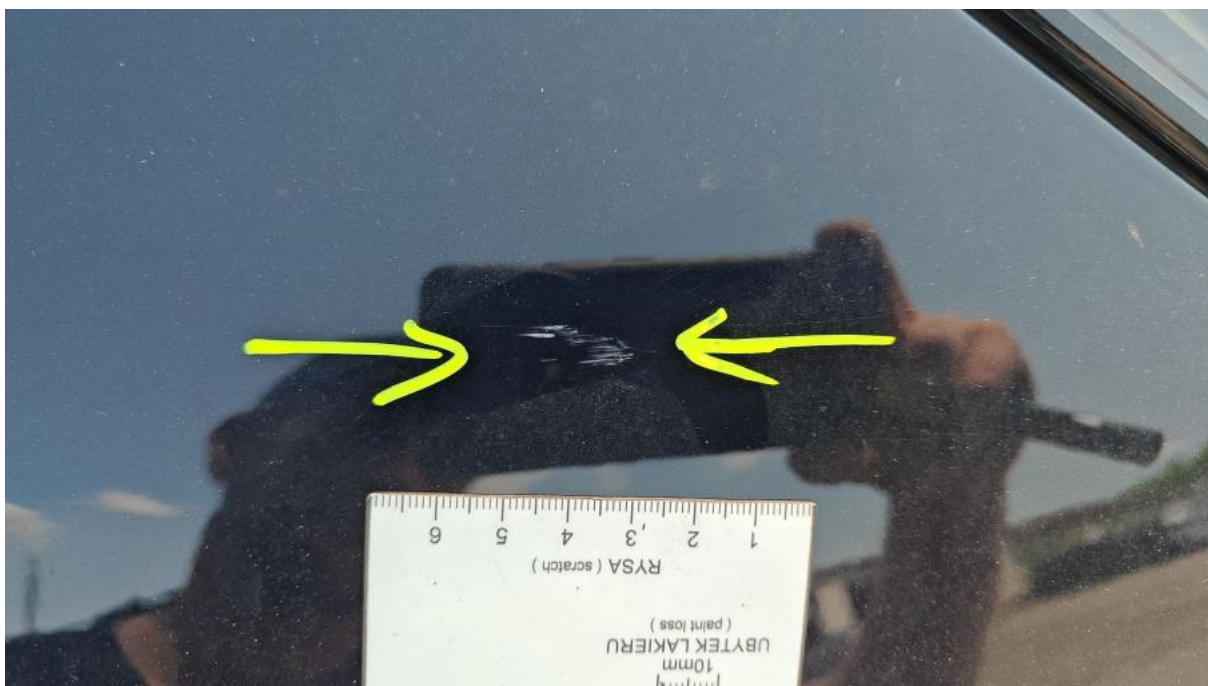
**Fot. 39**

| Poz. | Nazwa pozycji | Opis uszkodzeń | Kwalifik. | Naprawa [rbg] |
|---|---|---|---|---|
| 3 | Błotnik przedni R | rysa/odprysk, wgniecenie/odkształcenie | NA | 0.7 |

Błotnik przedni P - Rysa/odprysk 1

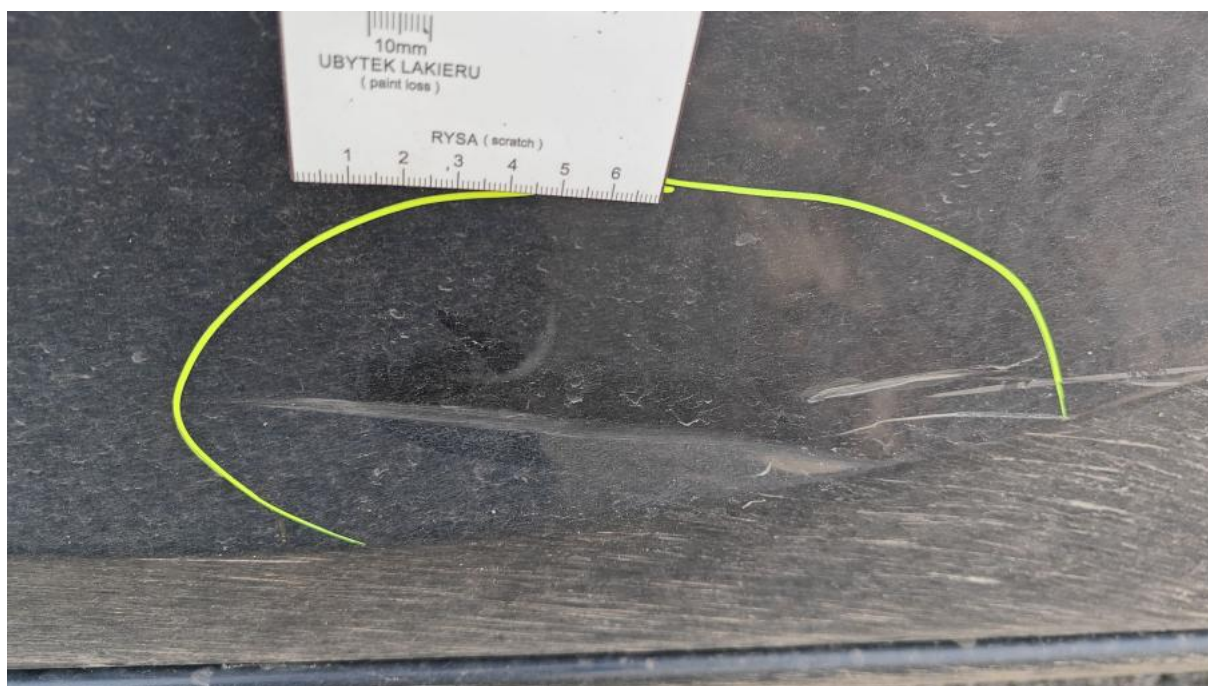
**Fot. 43**

| Poz. | Nazwa pozycji | Opis uszkodzeń | Kwalifik. | Naprawa [rbg] |
|---|---|---|---|---|
| 5 | Drzwi przednie (nieuzbrojone) R | rysa/odprysk, wgniecenie/odkształcenie | NA | 2.5 |

Drzwi przednie P - Wgniecenie/odkształcenie 1

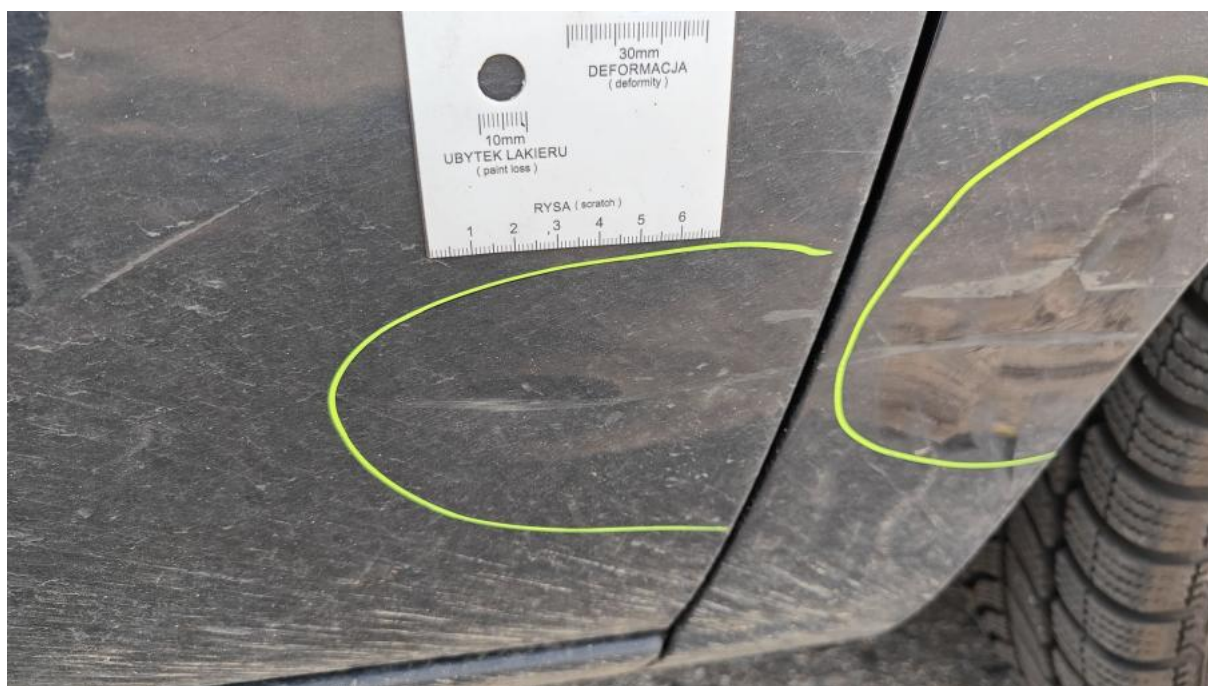
**Fot. 44**

Drzwi przednie P - Wgniecenie/odkształcenie 2

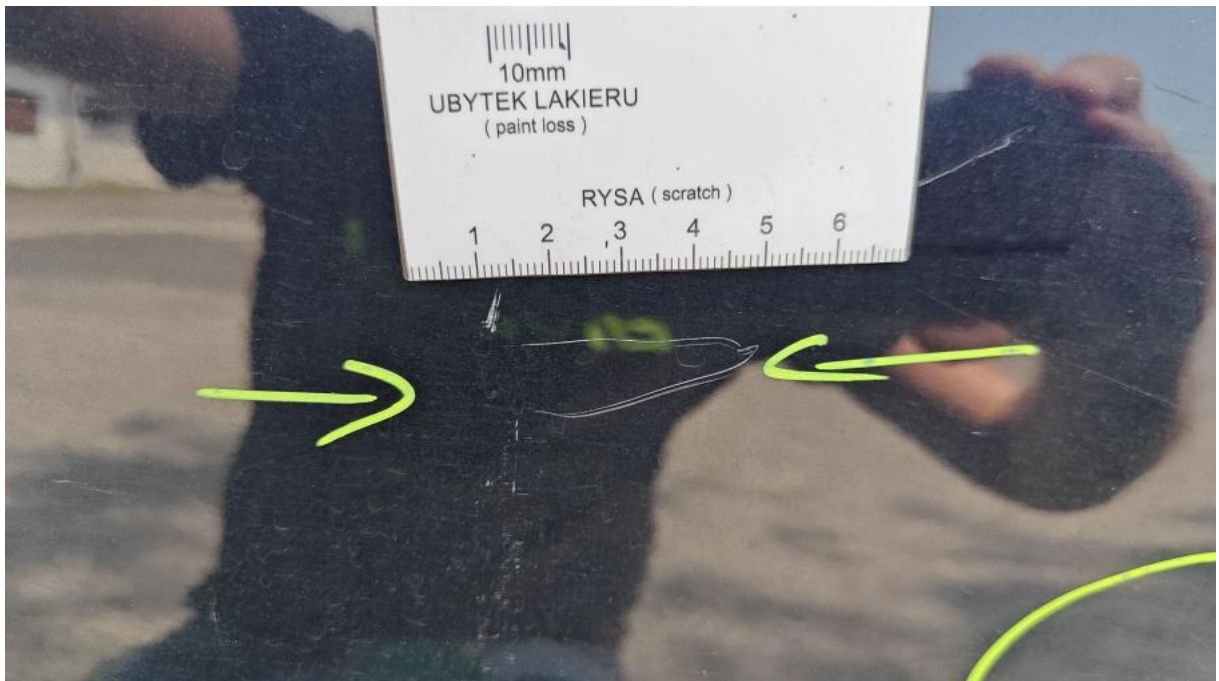
**Fot. 46**

| Poz. | Nazwa pozycji | Opis uszkodzeń | Kwalifik. | Naprawa [rbg] |
|---|---|---|---|---|
| 7 | Drzwi tylne (nieuzbrojone) R | rysa/odprysk, wgniecenie/odkształcenie | NA | 1.2 |

Drzwi tylne P - Rysa/odprysk 1

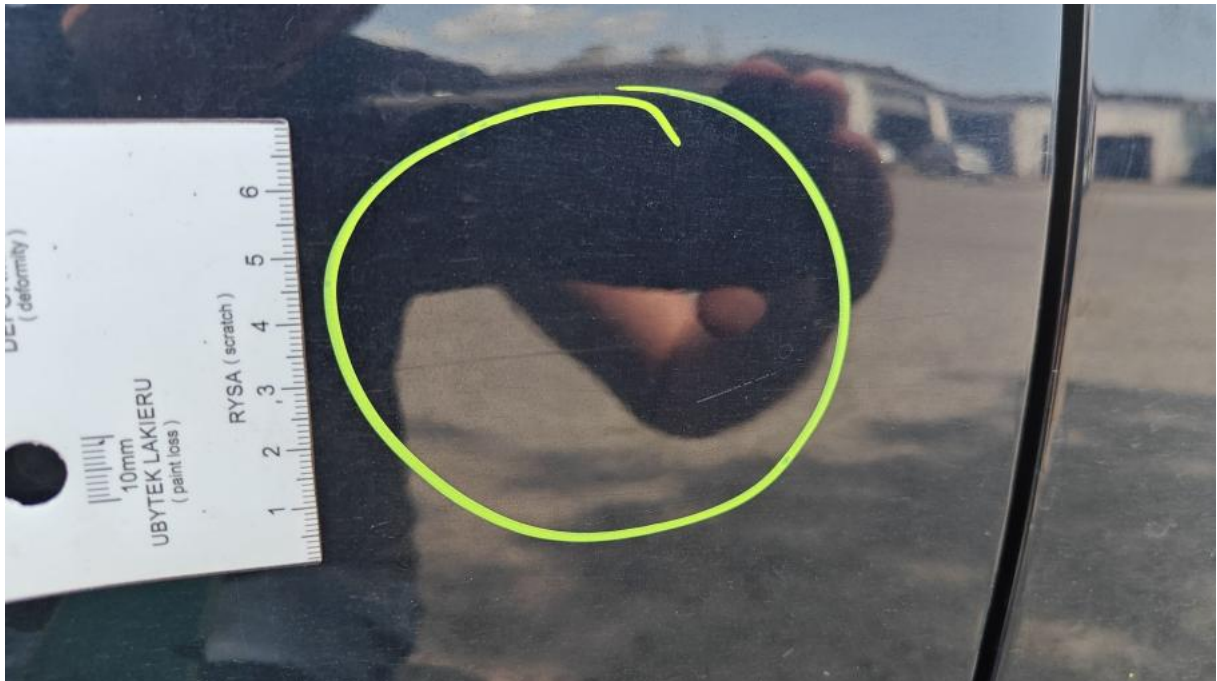
**Fot. 47**

Drzwi tylne P - Wgniecenie/odkształcenie 1

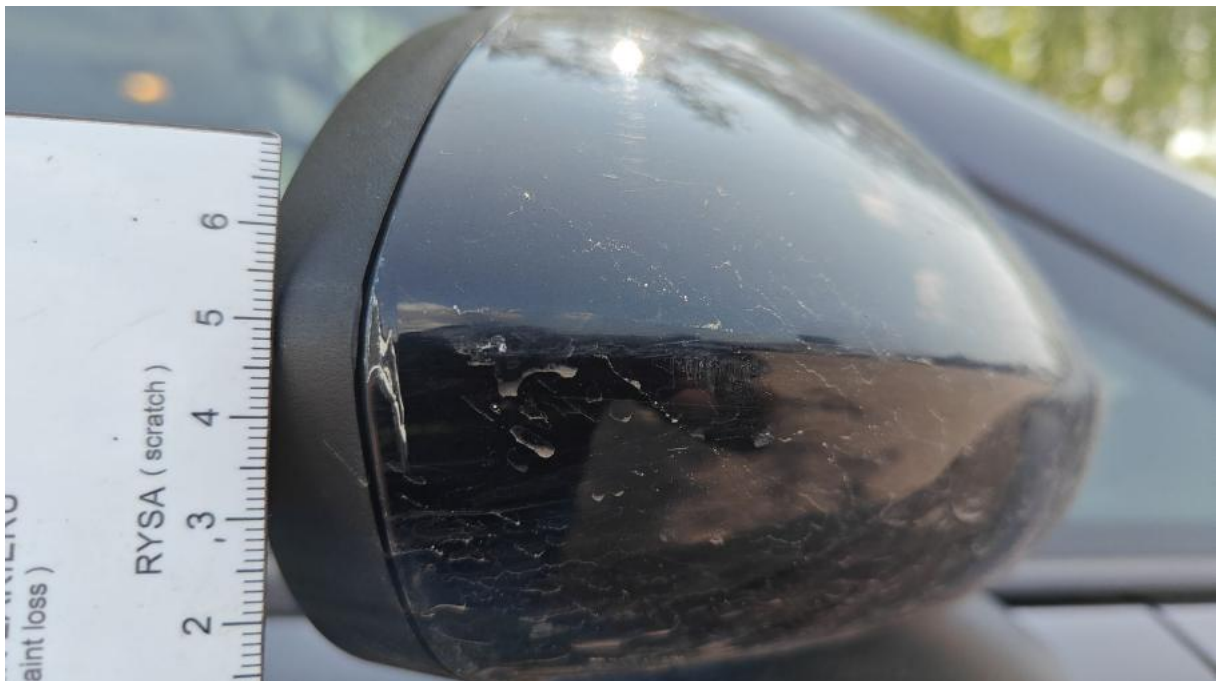
**Fot. 48**

| 14 | Osłona lusterka zewnętrznego R | rysa/odprysk | | |

Obudowa lusterka zew P - Rysa/odprysk 1

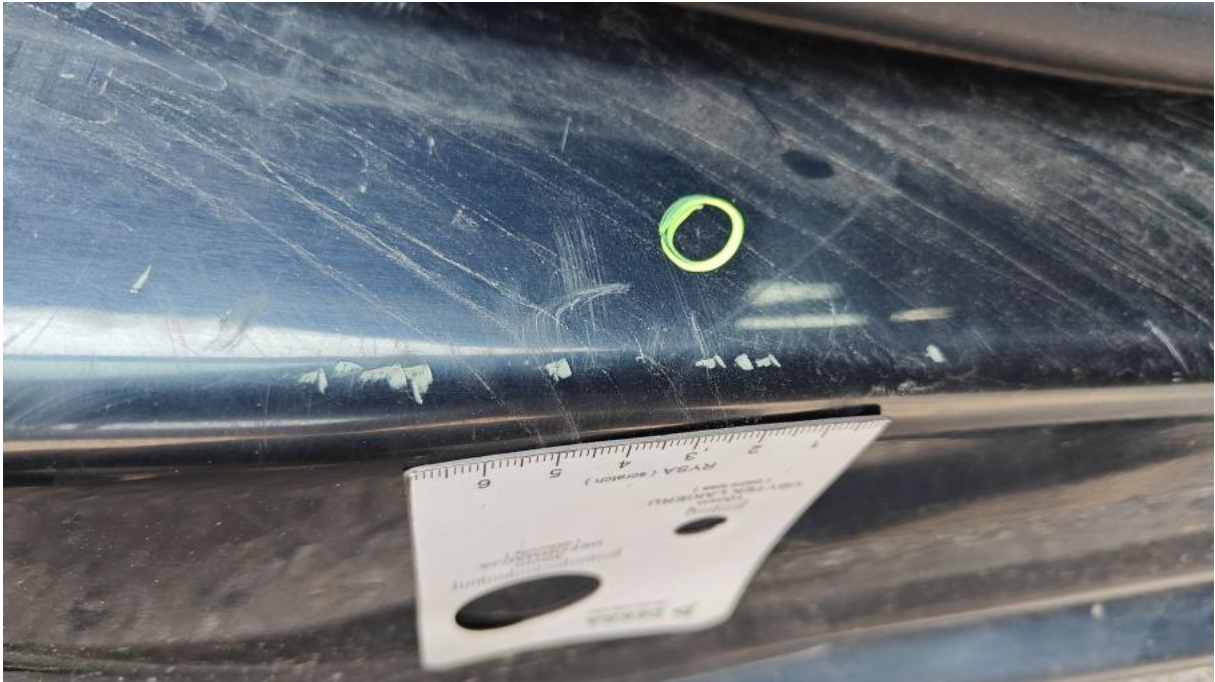
**Fot. 51**

| Poz. | Nazwa pozycji | Opis uszkodzeń | Kwalifik. | Naprawa [rbg] |
|---|---|---|---|---|
| 11 | Błotnik tylny R | rysa/odprysk, wgniecenie/odkształcenie | NA | 0.7 |

Błotnik tylny P / Ściana boczna P - Rysa/odprysk 1

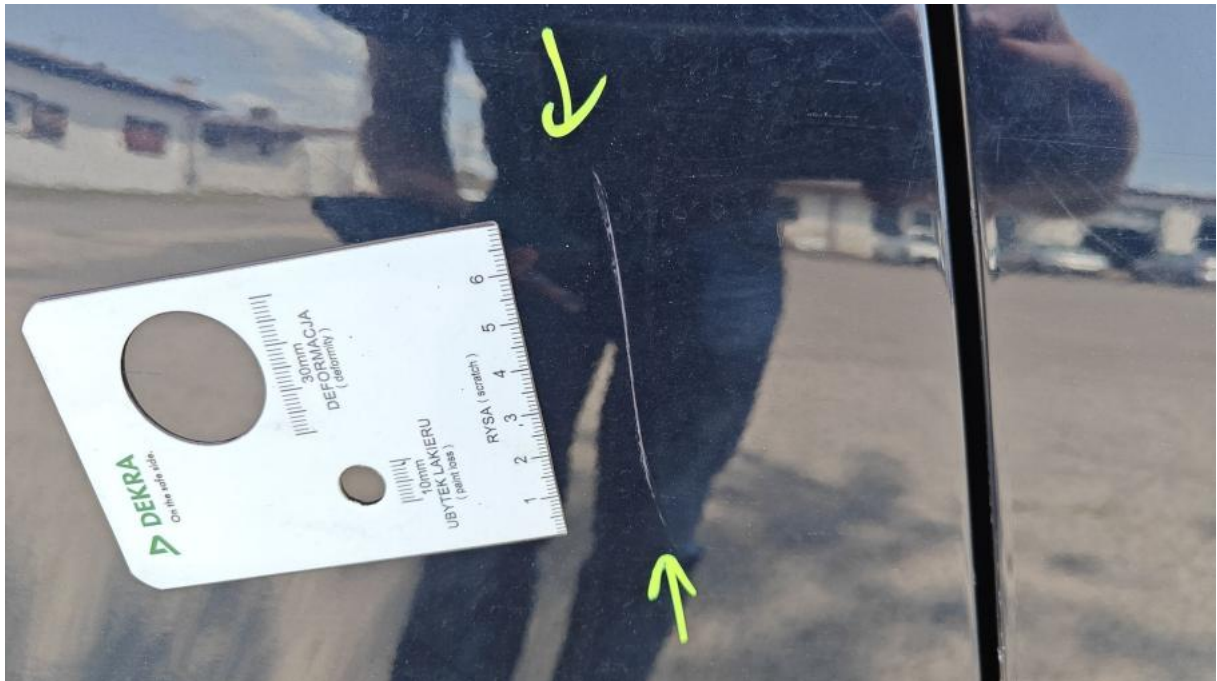
**Fot. 53**

Błotnik tylny P / Ściana boczna P() - Rysa/odprysk 3

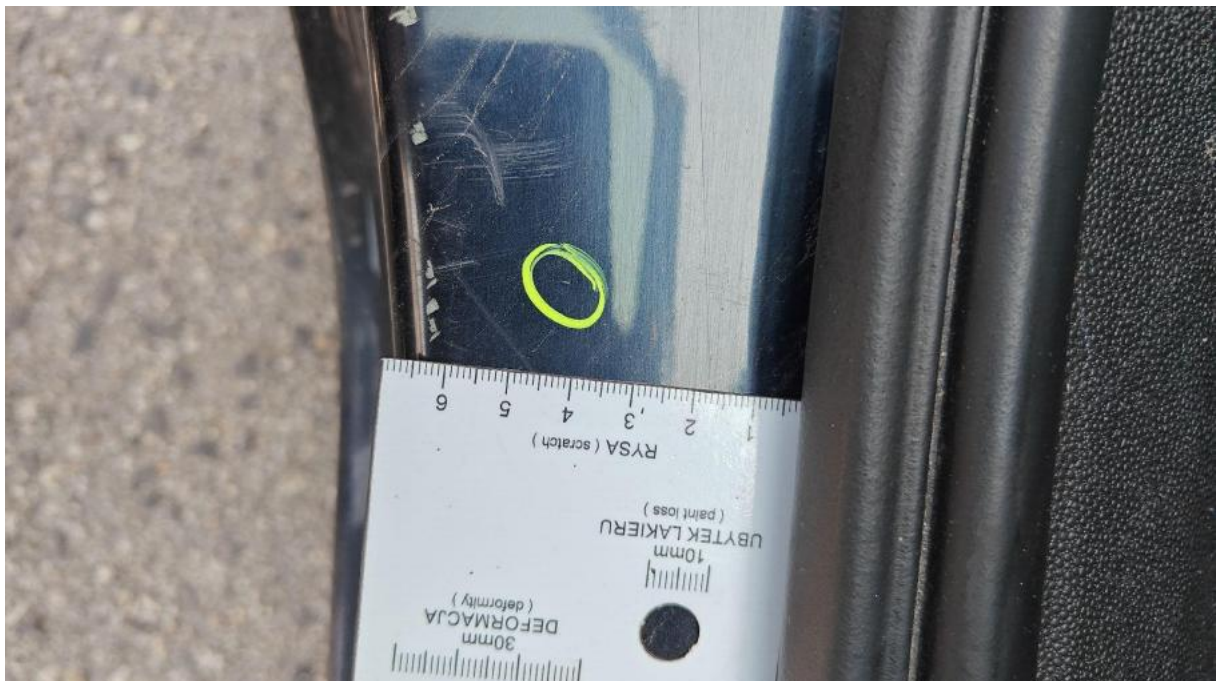
**Fot. 54**

Błotnik tylny P / Ściana boczna P - Wgniecenie/odkształcenie 1

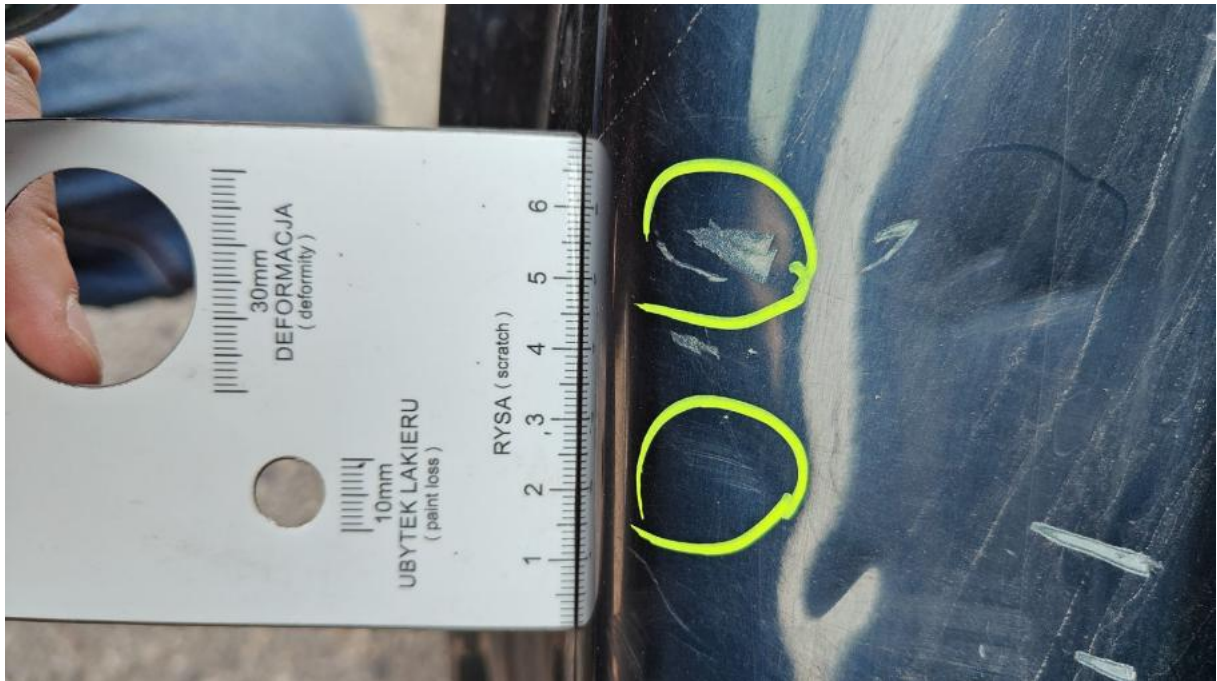
**Fot. 55**

Błotnik tylny P / Ściana boczna P - Wgniecenie/odkształcenie 2

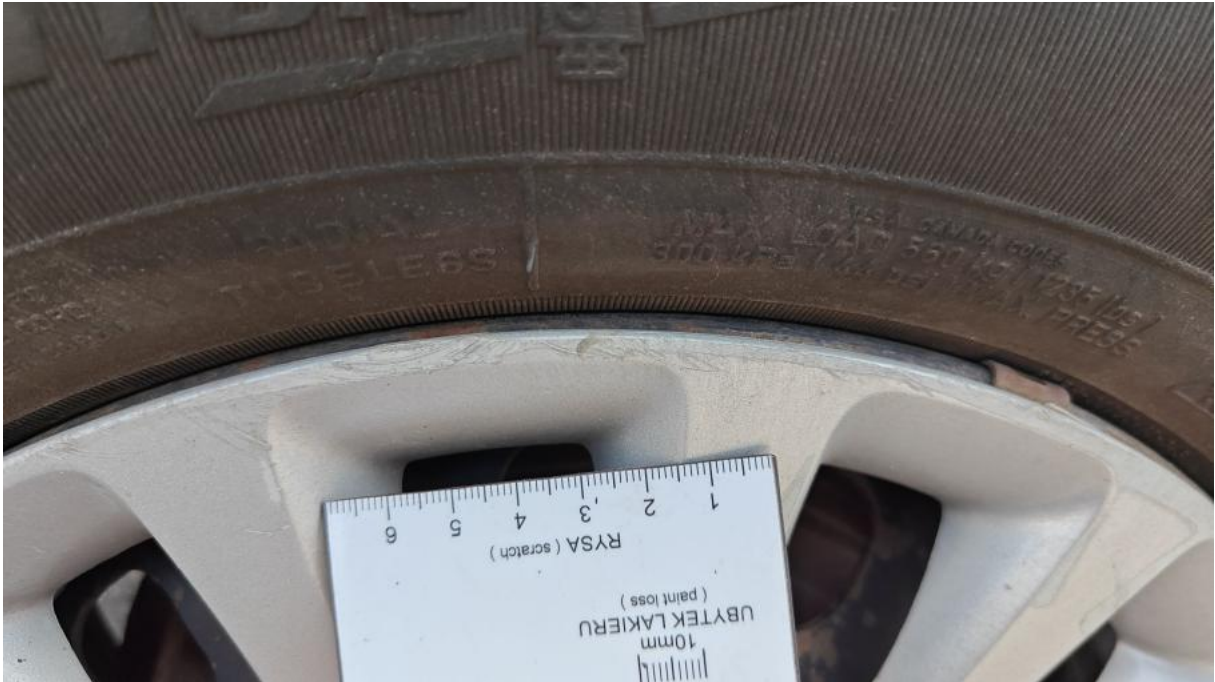
**Fot. 57**

| 17 | Kołpak koła tył R | rysa/odprysk | | |

Kołpak tylny P - Rysa/odprysk 1

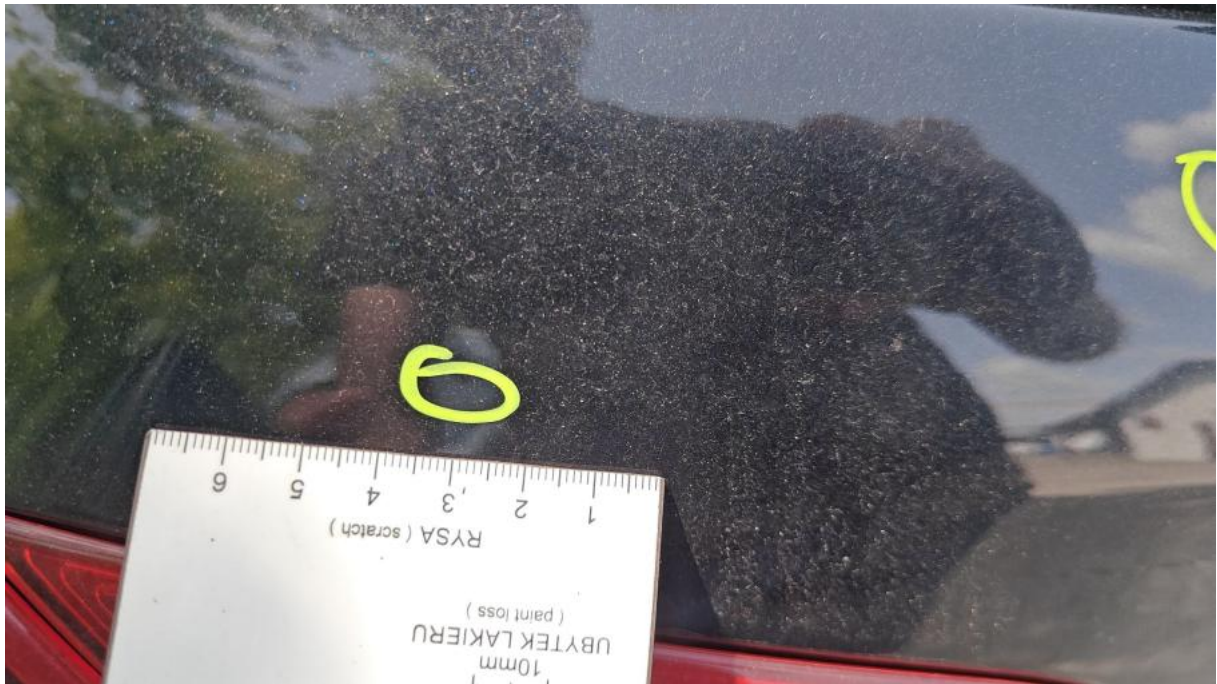
**Fot. 59**

| 15 | Pokrywa tylna | wgniecenie/odkształcenie | | |

Pokrywy bagażnika - Wgniecenie/odkształcenie 1

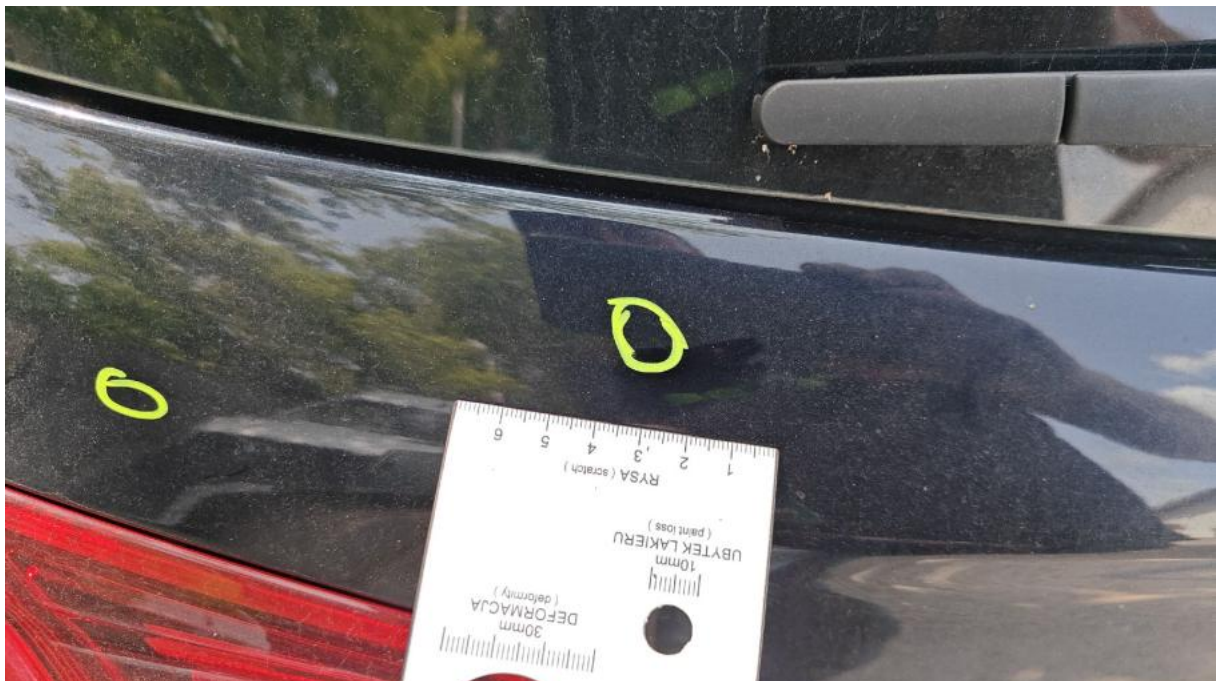
**Fot. 60**

Pokrywy bagażnika - Wgniecenie/odkształcenie 2

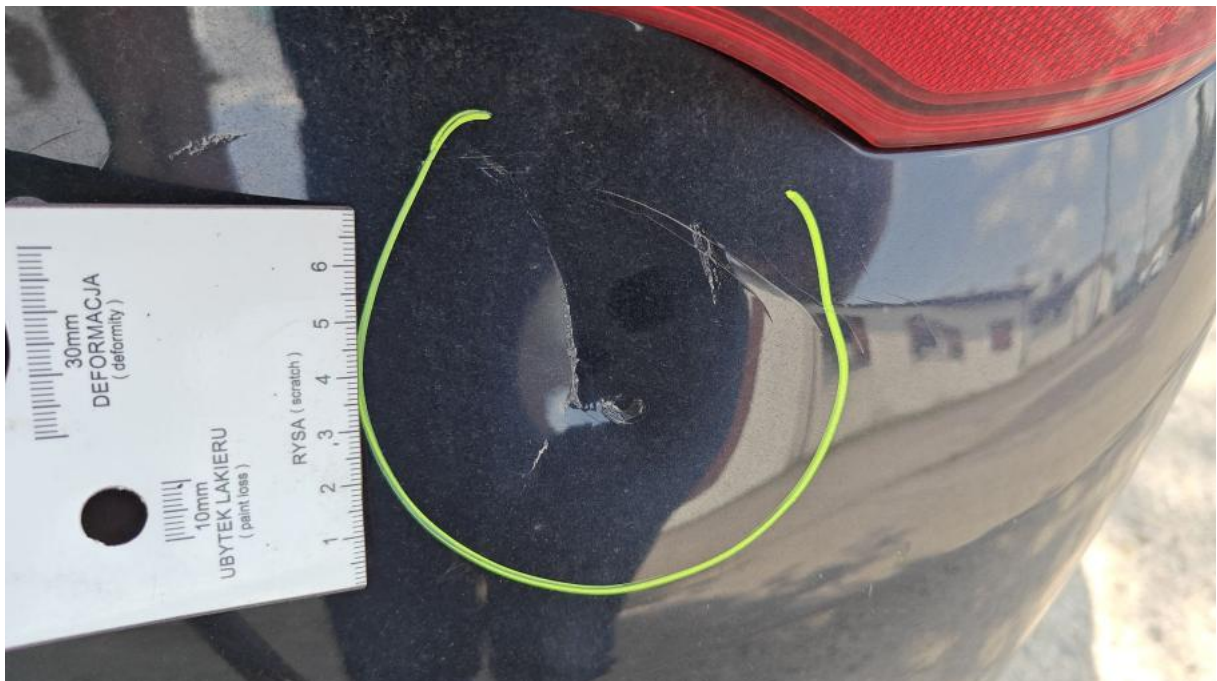
**Fot. 62**

| Poz. | Nazwa pozycji | Opis uszkodzeń | Kwalifik. | Naprawa [rbg] |
|---|---|---|---|---|
| 9 | Okładzina zderzaka tylnego | rysa/odprysk, wgniecenie/odkształcenie | NA | 1.3 |

Zderzak tylny - Wgniecenie/odkształcenie 1

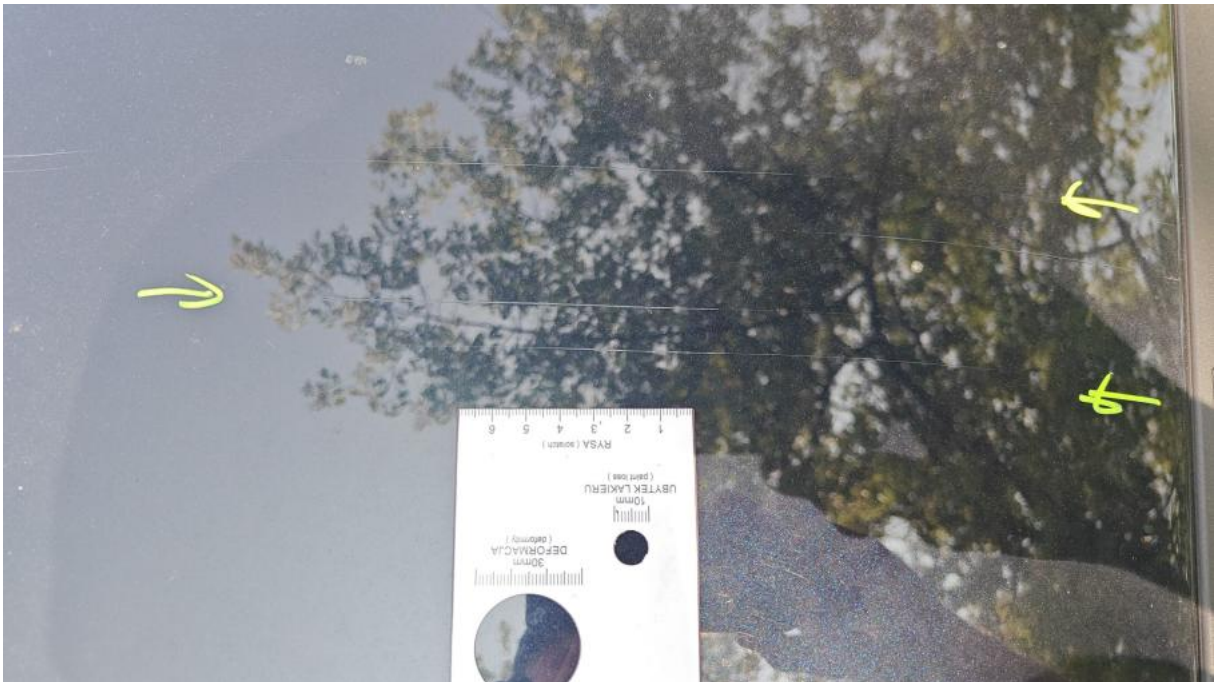
**Fot. 64**

| Poz. | Nazwa pozycji | Opis uszkodzeń | Kwalifik. | Naprawa [rbg] |
|---|---|---|---|---|
| 4 | Dach | rysa/odprysk, wgniecenie/odkształcenie | NA | 0.3 |

Dach - Rysa/odprysk 1

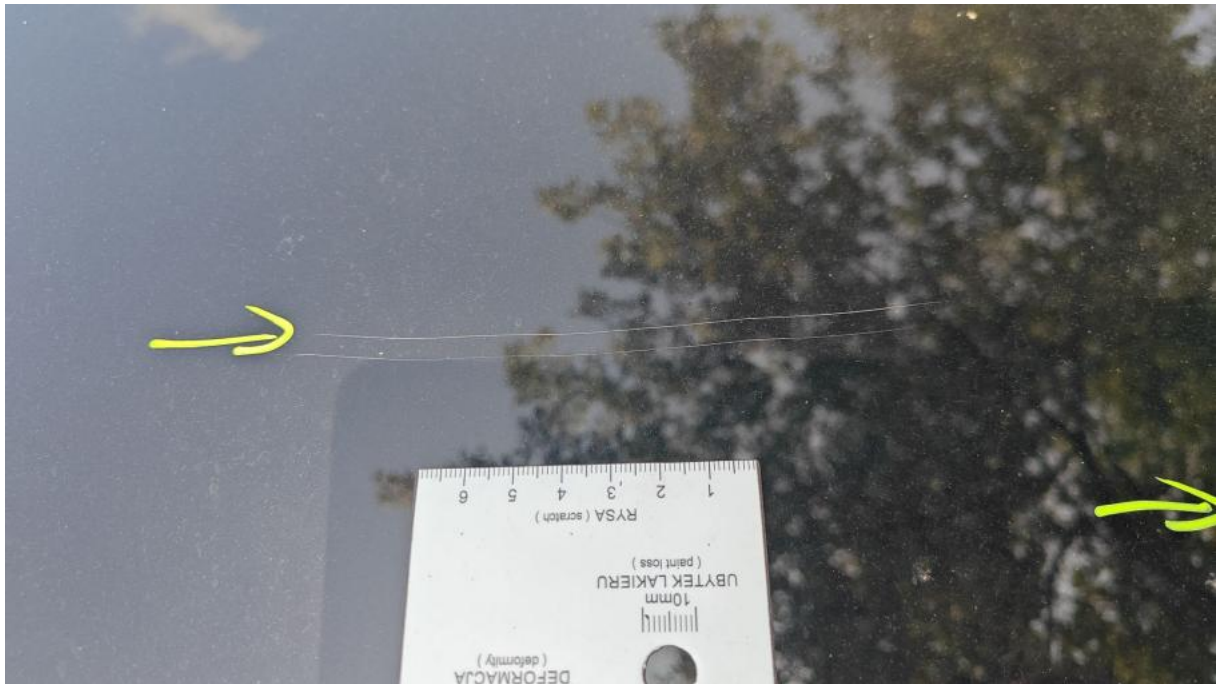
**Fot. 65**

Dach - Rysa/odprysk 2

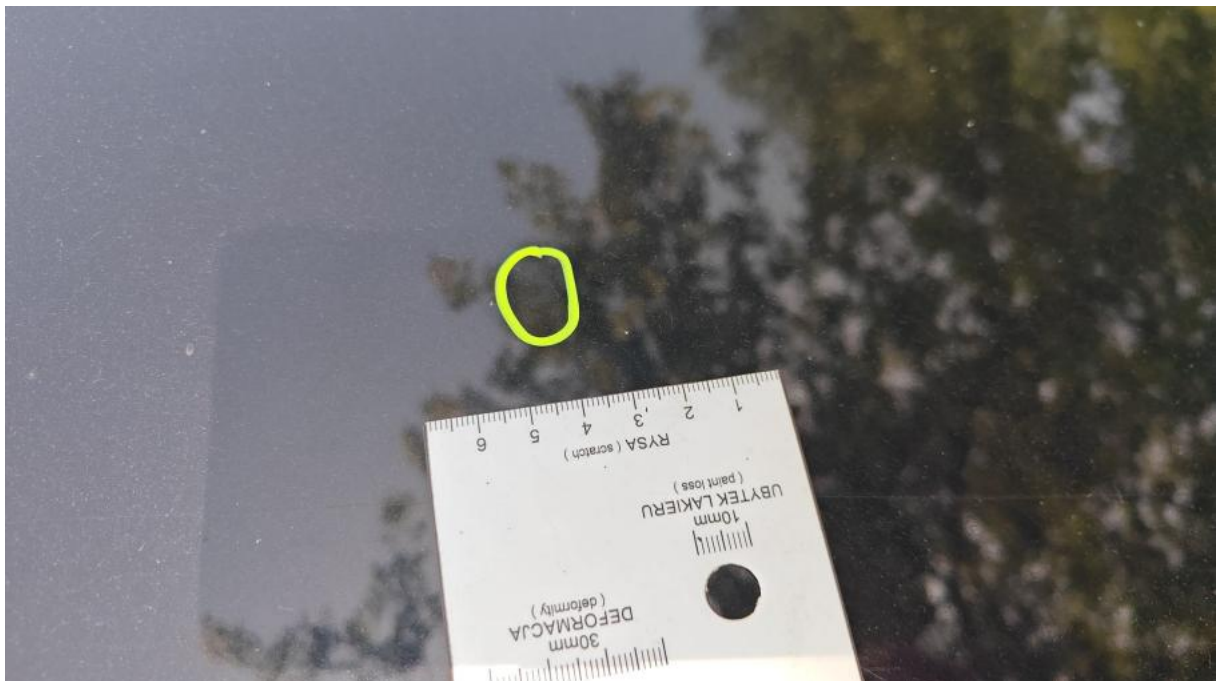
**Fot. 66**

Dach - Wgniecenie/odkształcenie 1

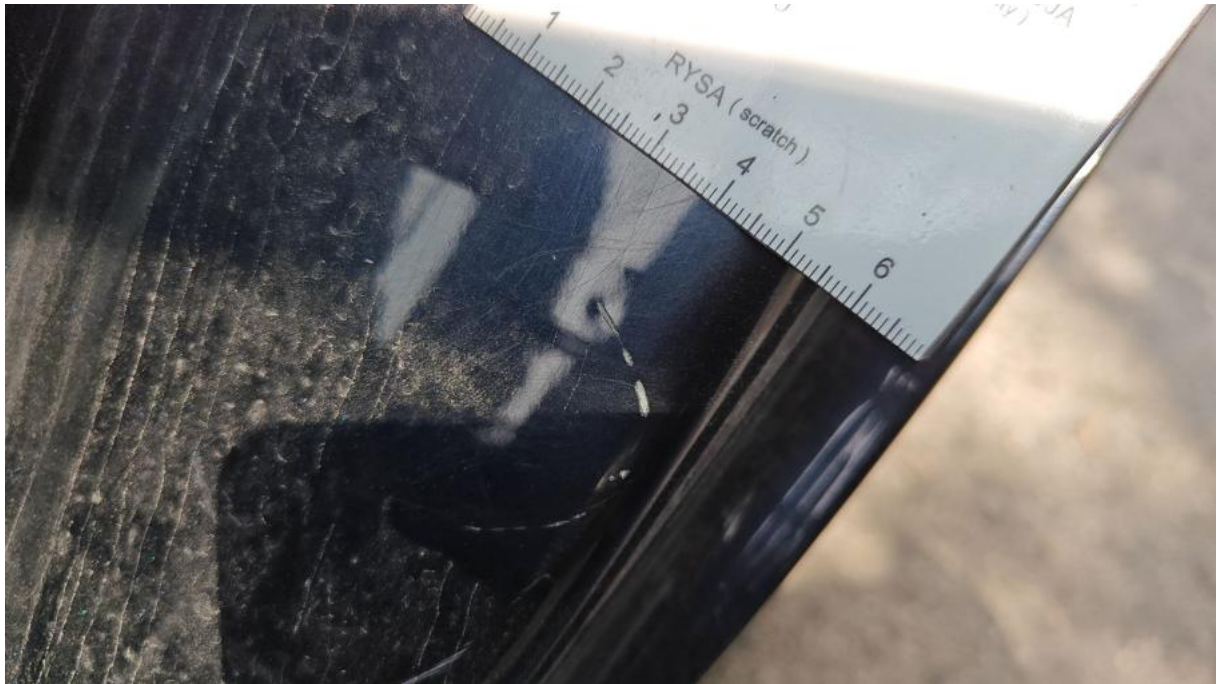
**Fot. 71**

| Poz. | Nazwa pozycji | Opis uszkodzeń | Kwalifik. | Naprawa [rbg] |
|---|---|---|---|---|
| 10 | Błotnik tylny L | rysa/odprysk, wgniecenie/odkształcenie | NA | 0.5 |

Błotnik tylny L / Ściana boczna L() - Rysa/odprysk 3

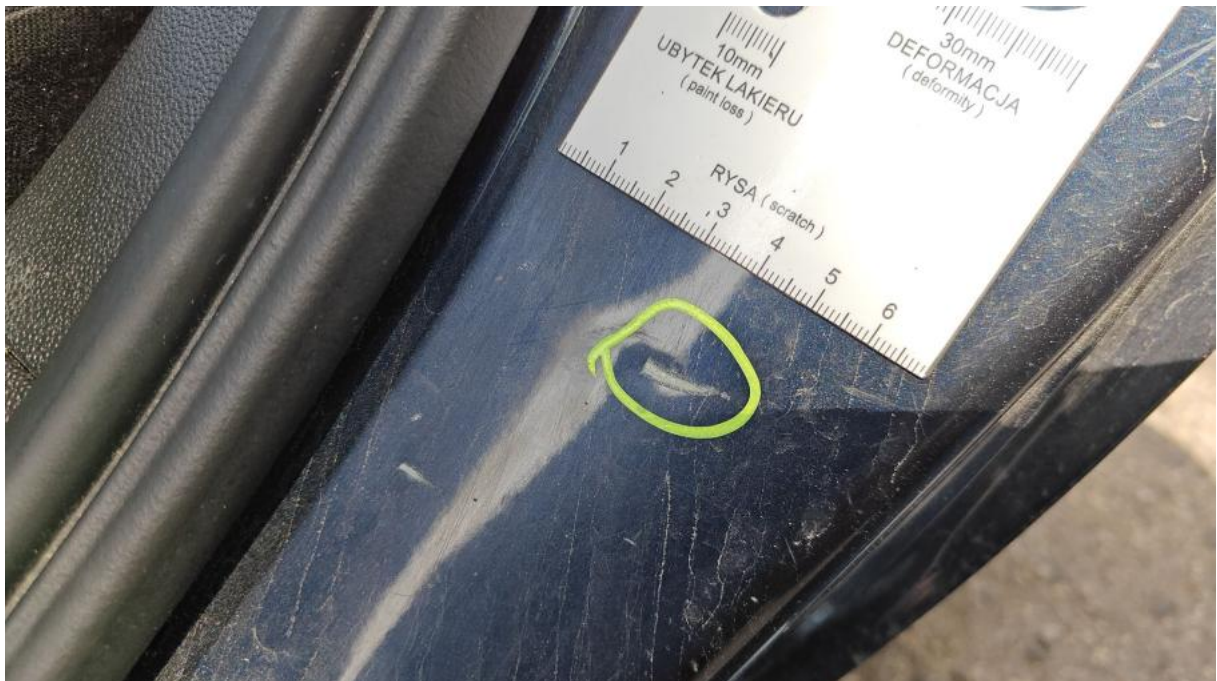
**Fot. 72**

Błotnik tylny L / Ściana boczna L - Wgniecenie/odkształcenie 1

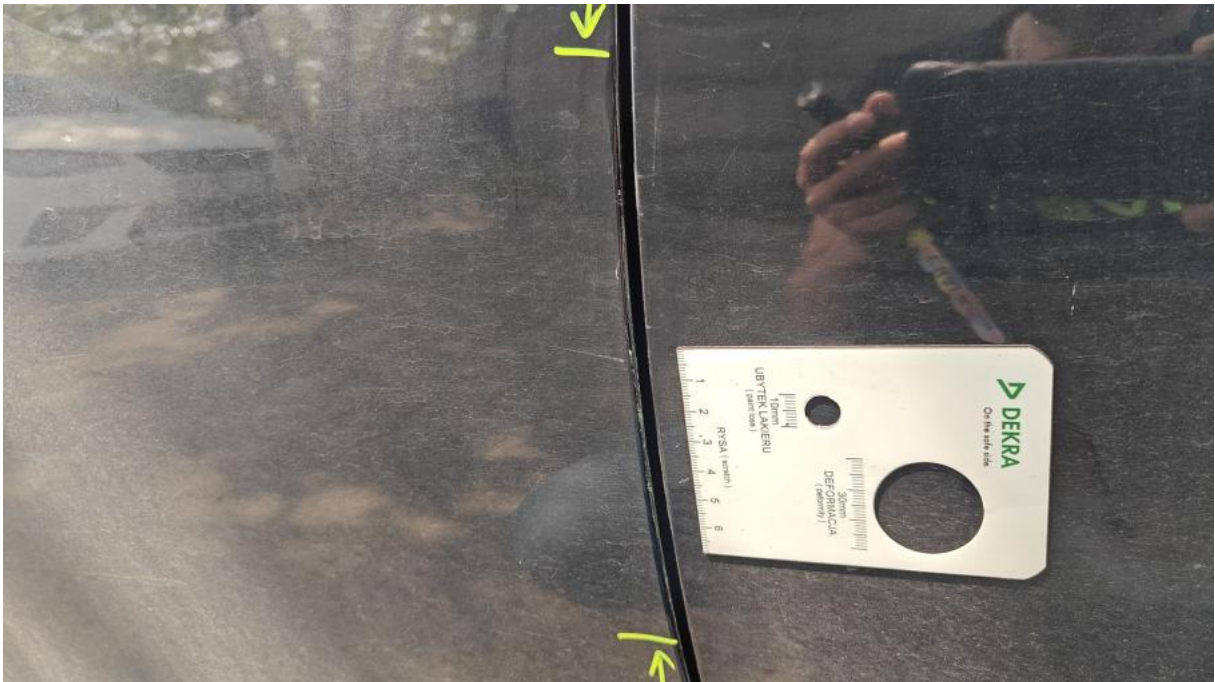
**Fot. 74**

| 13 | Drzwi przednie (nieuzbrojone) L | rysa/odprysk | | |

Drzwi przed L - Rysa/odprysk 1

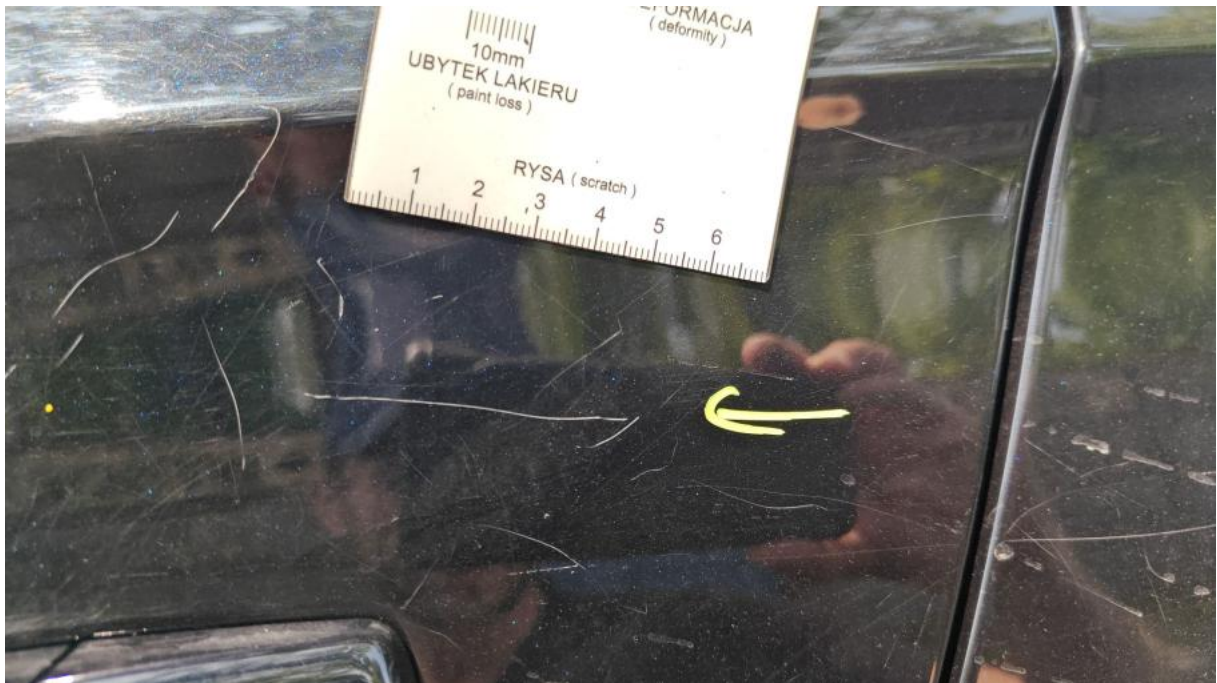
**Fot. 77**

| Poz. | Nazwa pozycji | Opis uszkodzeń | Kwalifik. | Naprawa [rbg] |
|---|---|---|---|---|
| 6 | Drzwi tylne (nieuzbrojone) L | rysa/odprysk | NA | 0.5 |

Drzwi tylne L - Rysa/odprysk 1

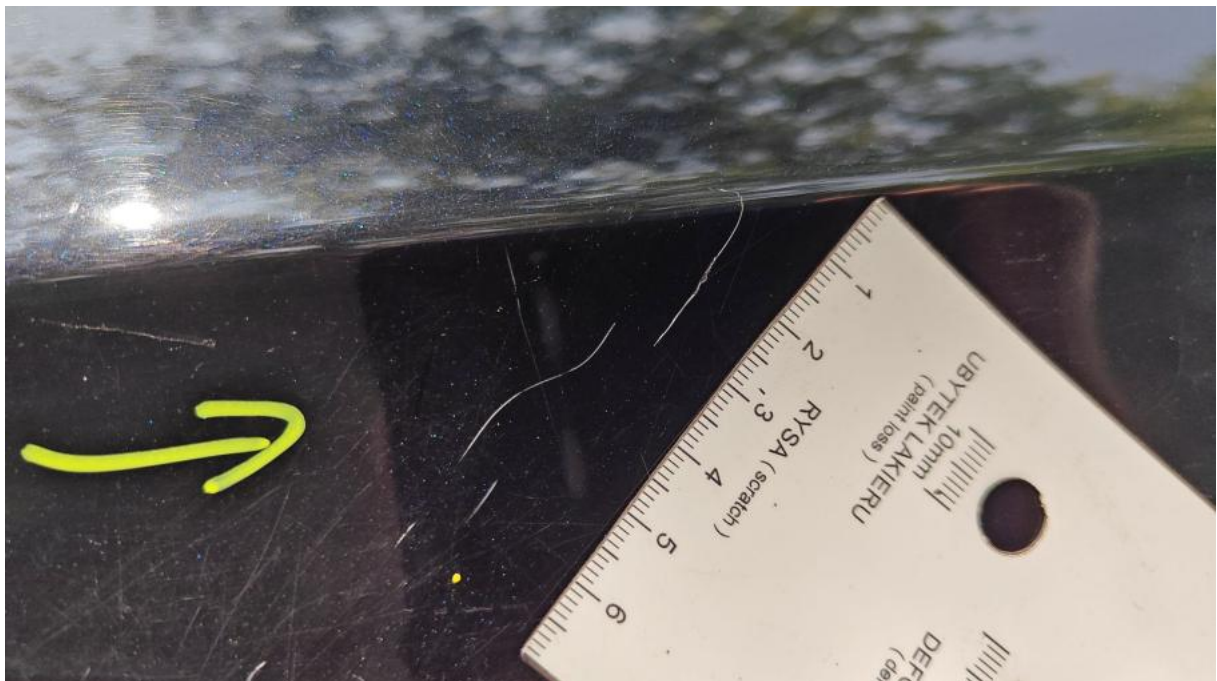
**Fot. 78**

Drzwi tylne L - Rysa/odprysk 2

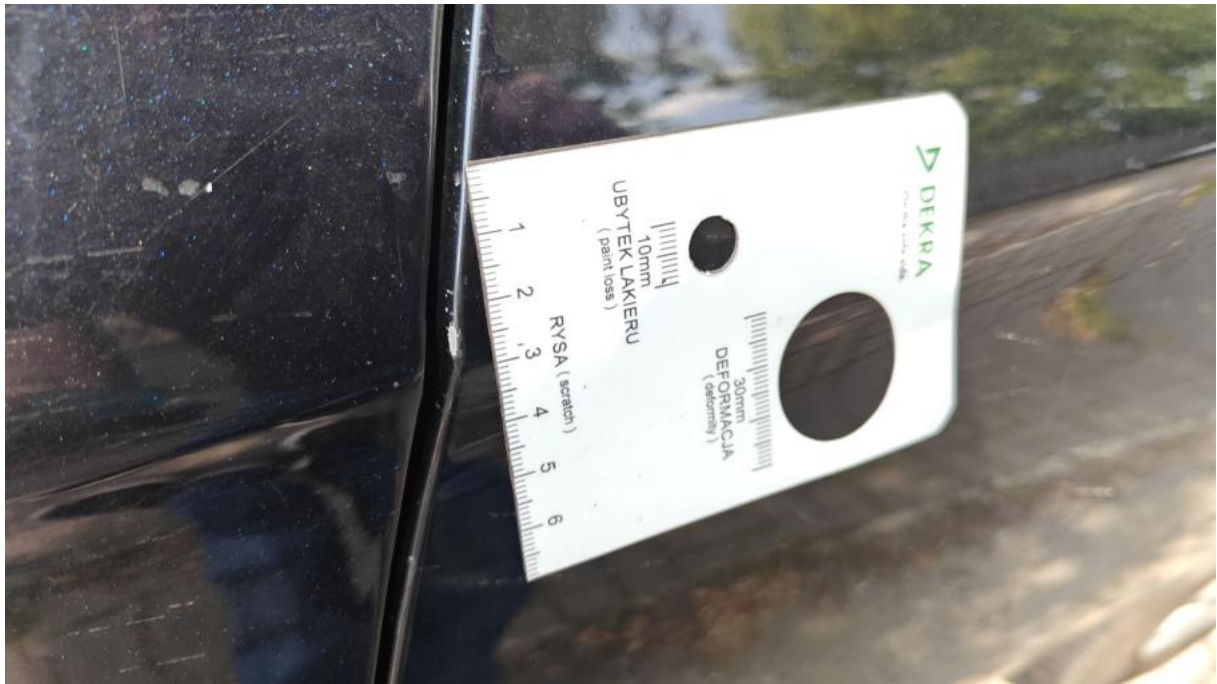
**Fot. 79**

Drzwi tylne L() - Rysa/odprysk 3

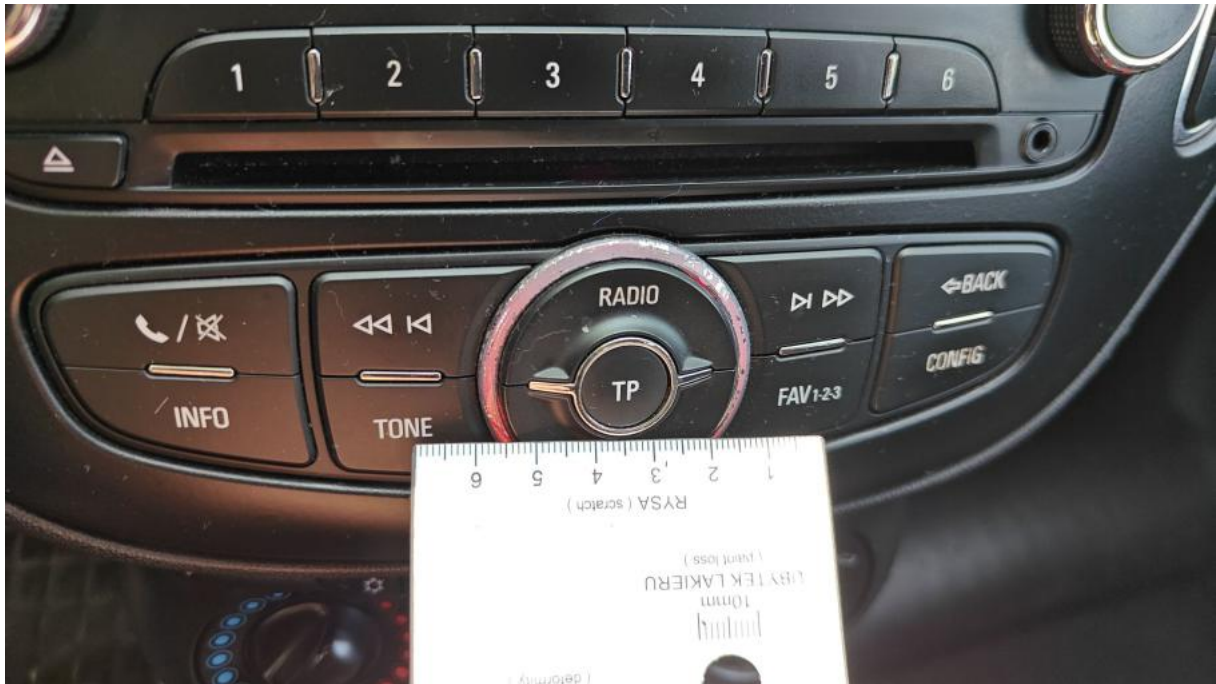
**Fot. 85**

| 20 | Radio | rysa/odprysk | | |

Radioodbiornik/nawigacja - Inne 1

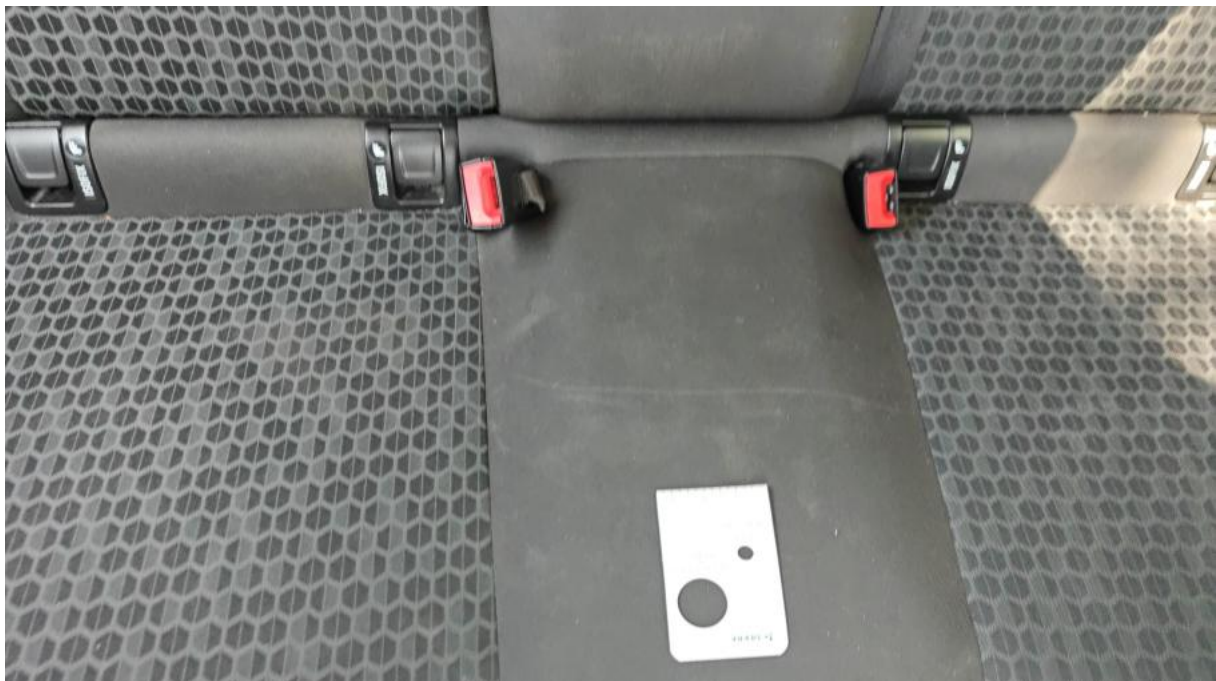
**Fot. 86**

Kanapa tyl. - Inne 1

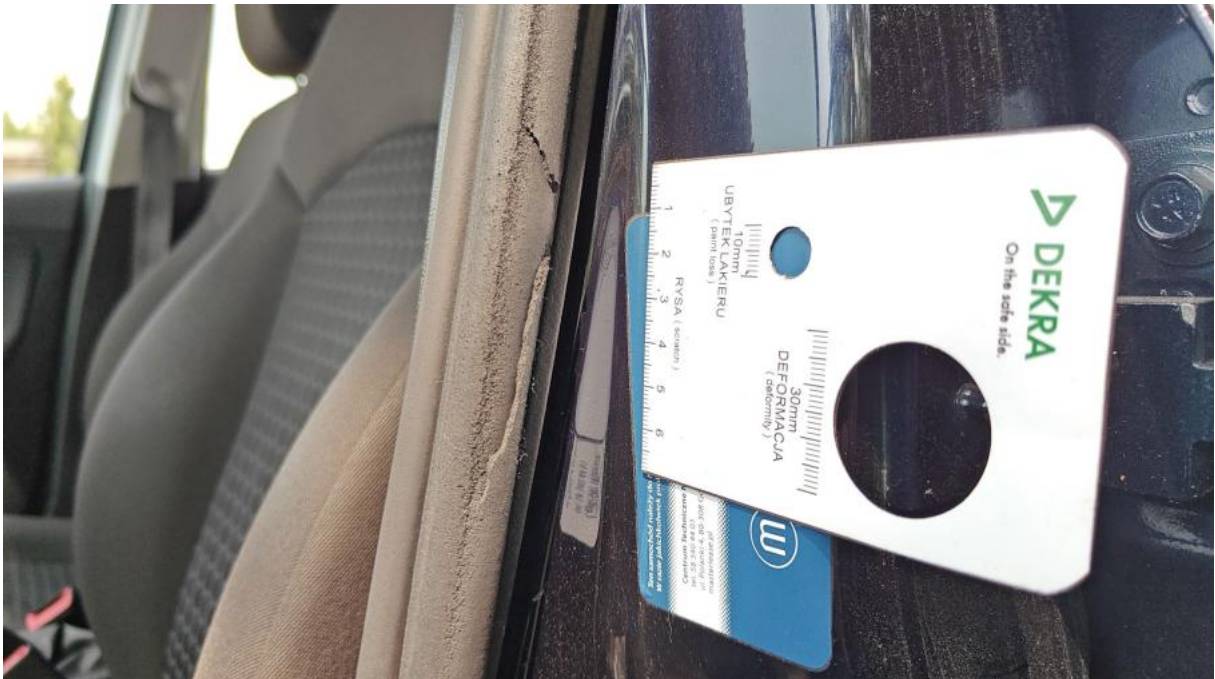
**Fot. 92**

| Poz. | Nazwa pozycji | Opis uszkodzeń | Kwalifik. | Naprawa [rbg] |
|---|---|---|---|---|
| 1 | Uszczelka drzwi wewnętrz. L | rozerwanie | WY | 0.2 |

Uszczelka drzwi przednich L - Pęknięcie/rozerwanie 1
