## Raport z oględzin pojazdu

| Numer raportu | 215273/6/25-11401 | Data raportu | 11-06-2025 |

| Marka, model | OPEL Corsa E Hatchback 14-19 |
| Numer rejestracyjny | WD9986M |

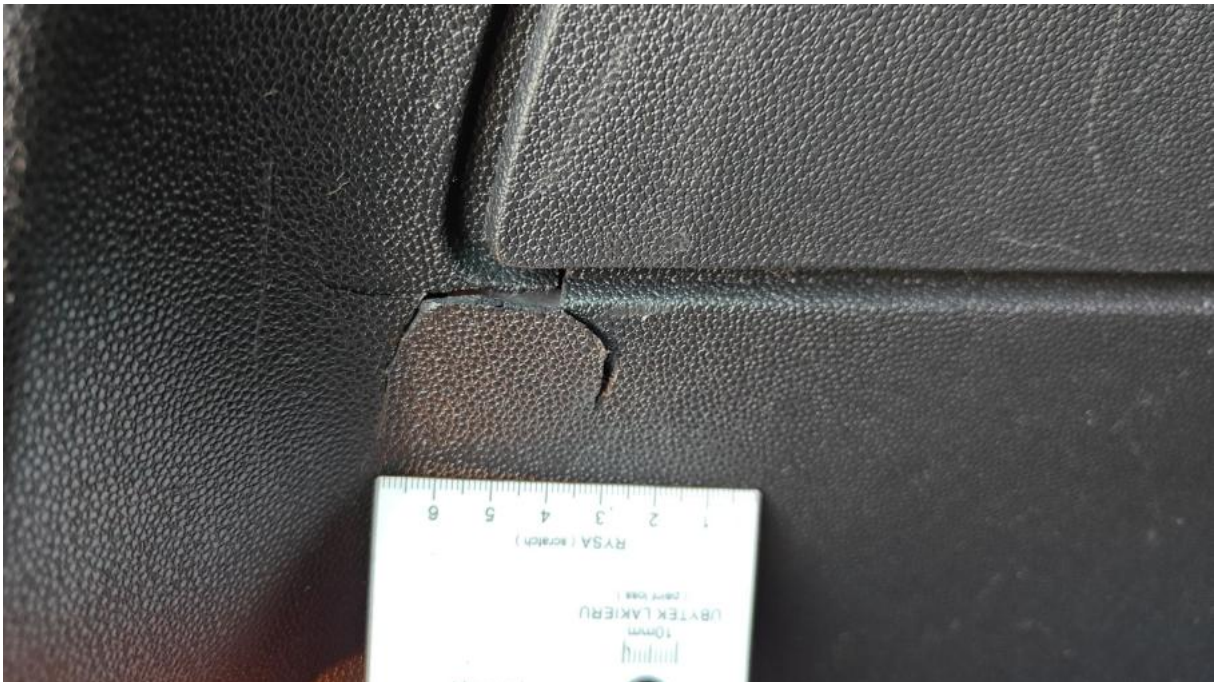
**Fot. 96**

| Poz. | Nazwa pozycji | Opis uszkodzeń | Kwalifik. | Naprawa [rbg] |
|---|---|---|---|---|
| 2 | Nakładka wew. bagażnika L | pęknięcie | WY | 0.3 |

Wykładzina przestrzeni bagażowej - Pęknięcie/rozerwanie 1
