» Übersicht

Auftrags-Nr: 1001935617
Besichtigt am: 08.05.2025 10:35
Berichts-Nr: 8312584
FIN: VSSZZZKLZMR020422

Fahrzeugkategorie:	Personenkraftwagen
Fahrzeugart:	Limousine
Hersteller:	Seat
Modell:	Leon
HSN / TSN:	7593 / AQP
Erstzulassungsdatum:	03.05.2021
Laufleistung:	71.561 km
Farbe:	"Nevada" Weiss
Farbe Dach:	"Nevada" Weiss
Antriebsart:	Frontantrieb
Motorisierung/Kraftstoff:	Hybrid Benzin
Hubraum:	1.400 ccm
Leistung:	110 kW (150 PS)
Fahrzeuglänge:	
Fahrzeughöhe:	
Fahrzeugbreite:	
Zulässiges Gesamtgewicht:	
Radstand:	
Anzahl Achsen:	2
Zylinder:	4
Schadstoffklasse:	Euro 6
Anzahl Türen:	4
Anzahl Sitze:	5
Getriebe:	Automatik 6-Gang
Polsterart:	Stoff
Interieurfarbe:	Mittelgrau - Lavarot
Anzahl vorhandene Schlüssel:	2

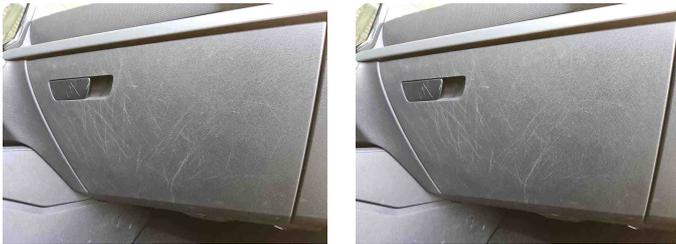
4 - Handschuhfach Deckel - Kratzer - Ersetzen

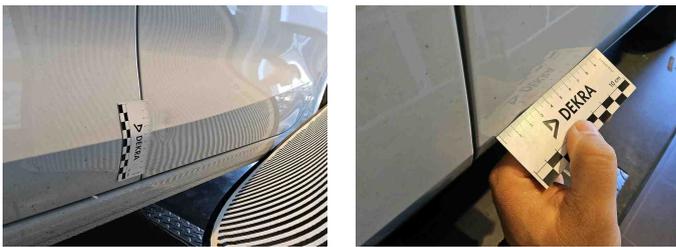
5 - Tür hinten links - Delle(n) - Instandsetzen + lackieren

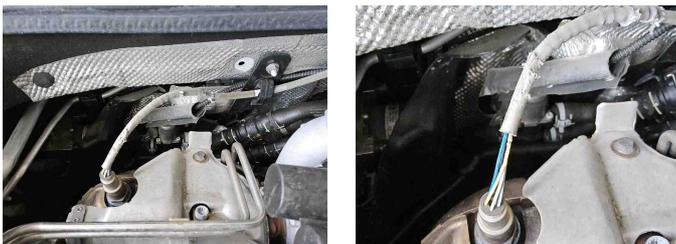
6 - Andere mechanische Teile - Tierversiss - Ersetzen

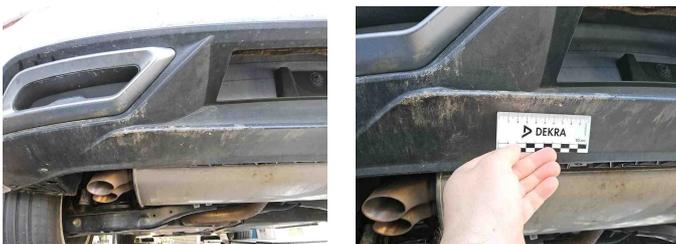
8 - Stoßfängerzierblende hinten - Kratzer - Ersetzen

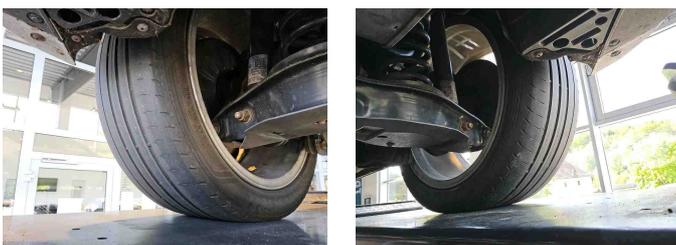
9 - Achsvermessung - Abweichend vom Auslieferungszustand/-umfang - Prüfen
