## Raport z oględzin pojazdu

| Numer raportu | 215281/6/25-11401 | Data raportu | 11-06-2025 |

| Marka, model | CITROEN Berlingo 18-23 |
| Numer rejestracyjny | NO059CP |

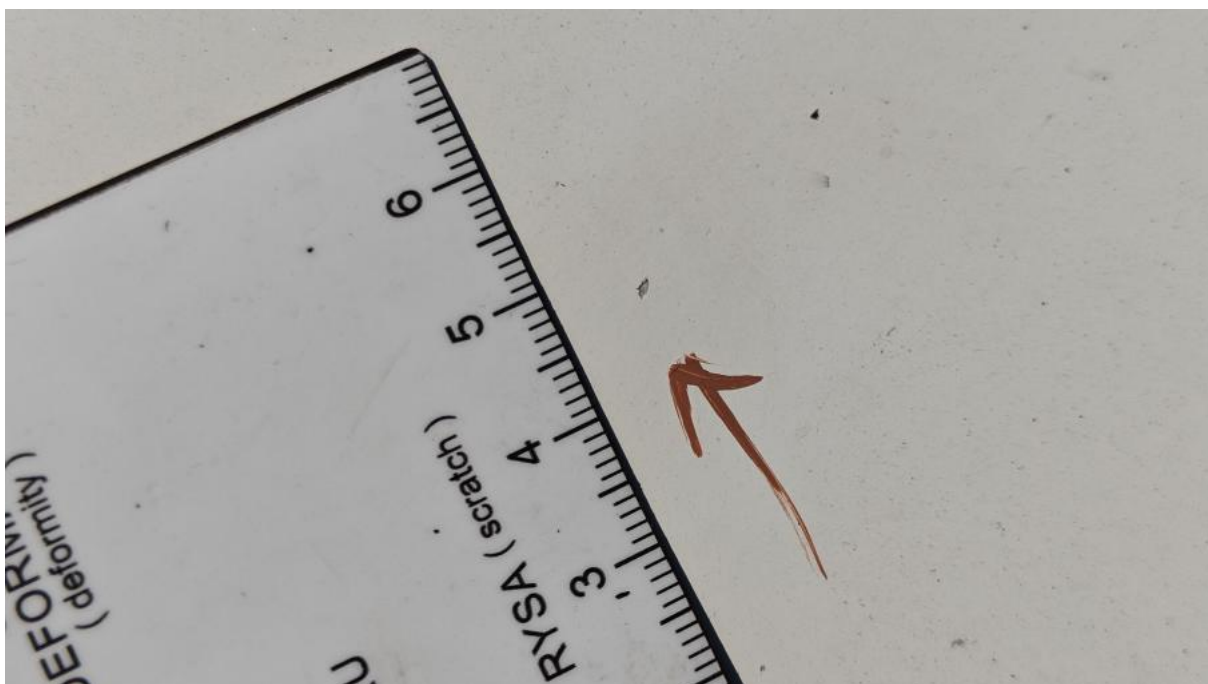
**Fot. 38**

| 7 | Pokrywa przednia | rysa/odprysk | | |

Pokrywa komory silnika - Rysa/odprysk 1

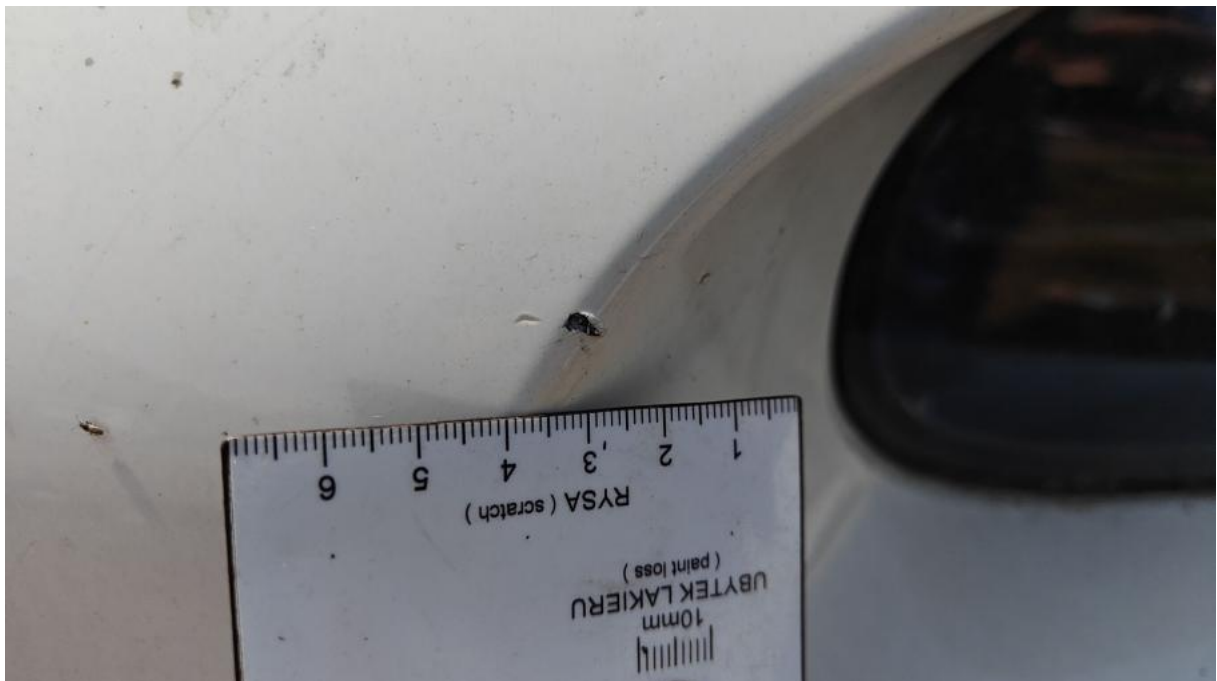
**Fot. 40**

| 6 | Nakładka zderzaka przedniego, góra | rysa/odprysk | | |

Zderzak przedni cz górna - Rysa/odprysk 1

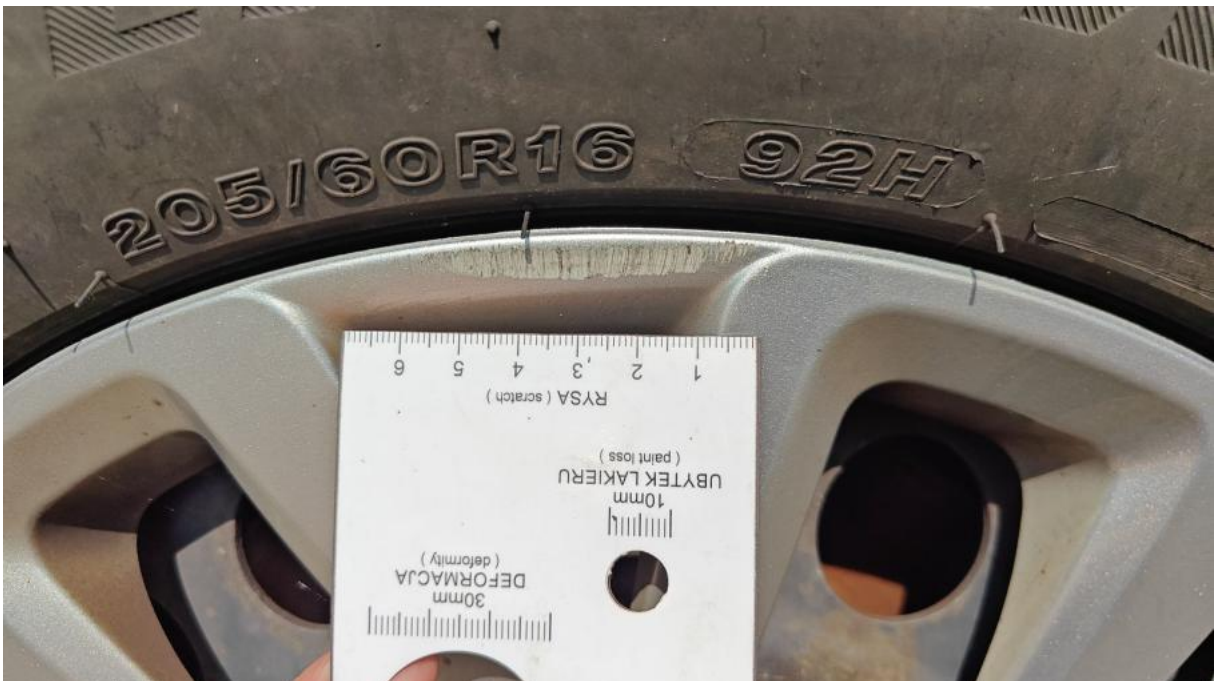
**Fot. 42**

| 11 | Kolpaki kół | rysa/odprysk | | |

Kółpak przedni P - Rysa/odprysk 1

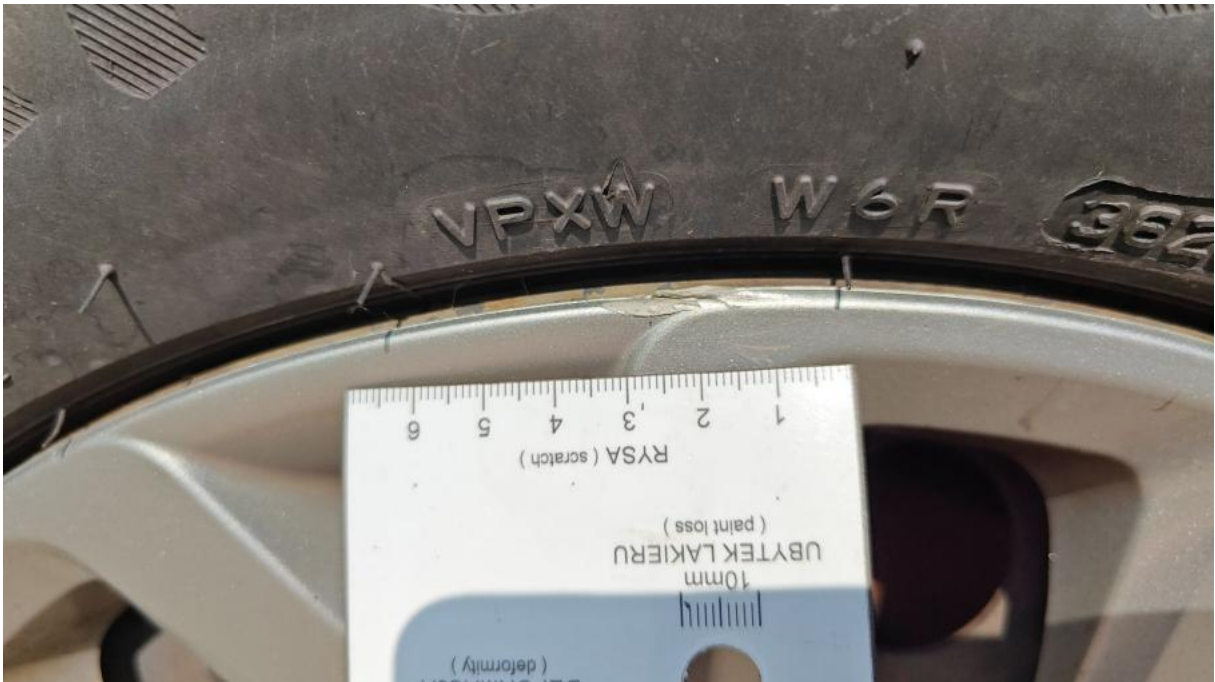
**Fot. 44**

Kołpak tylny P - Rysa/odprysk 1

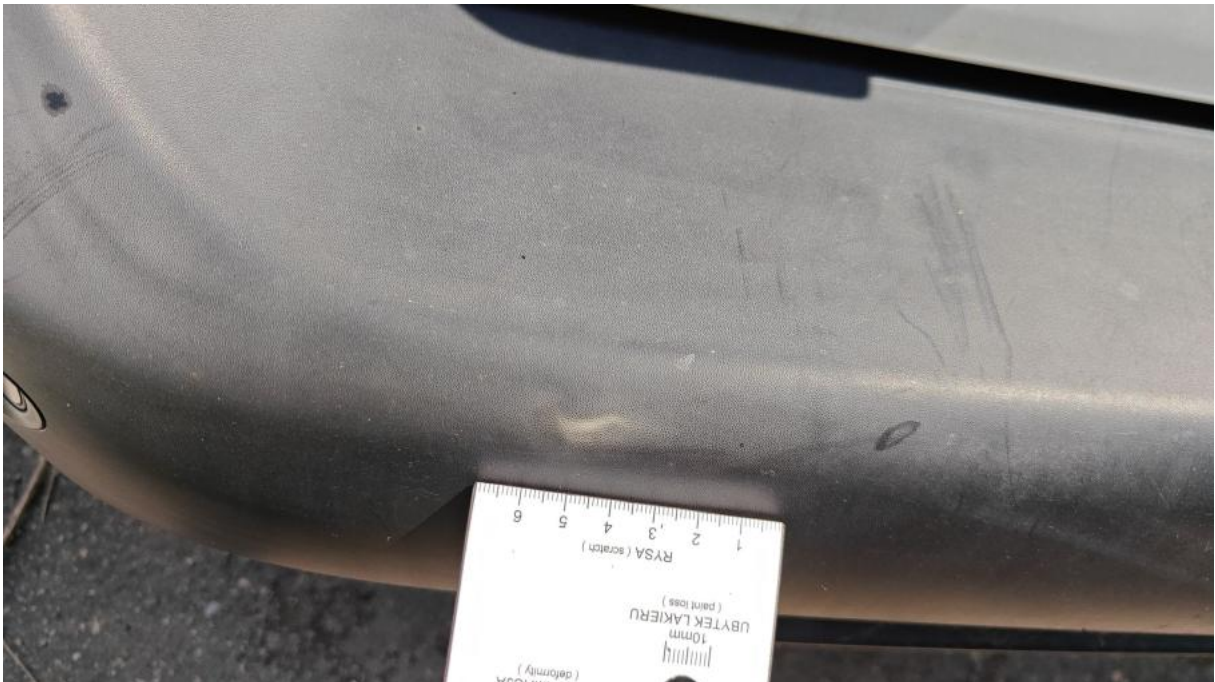
**Fot. 46**

| 9 | Zderzak, środek | odbarwienie | | |

Zderzak tylny - Inne 1

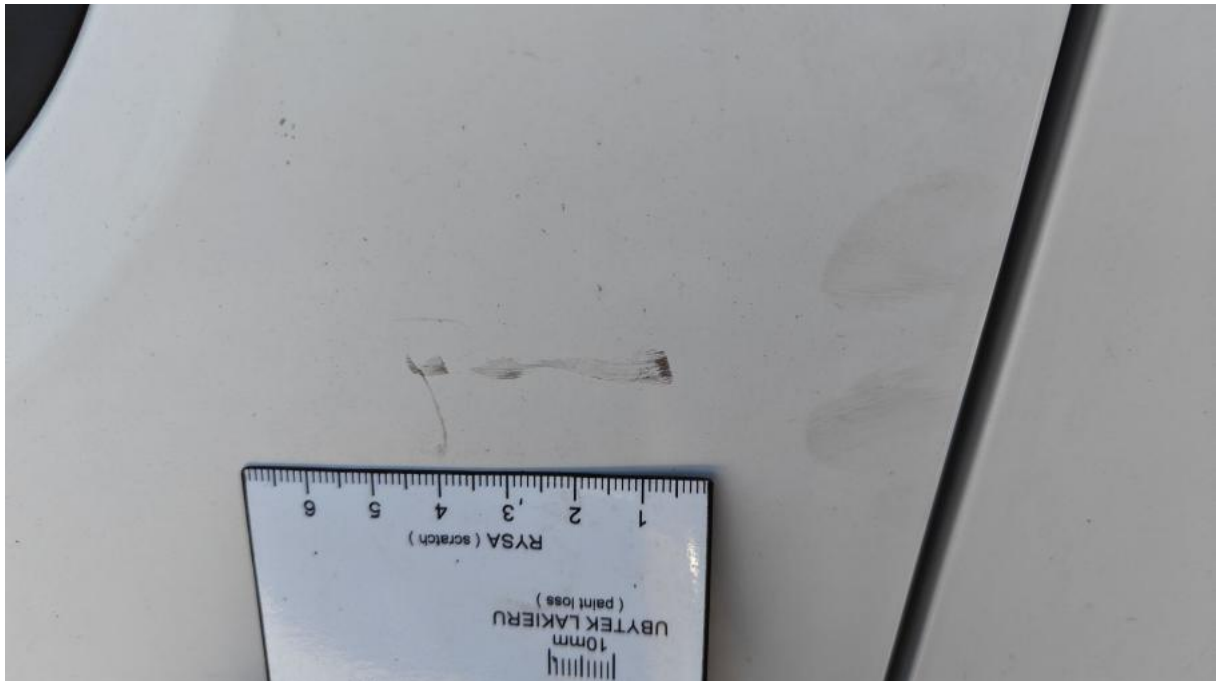
**Fot. 49**

| Poz. | Nazwa pozycji | Opis uszkodzeń | Kwalifik. | Naprawa [rbg] |
|---|---|---|---|---|
| 1 | Drzwi przednie (nieuzbrojone) L | rysa/odprysk | NA | 0.5 |

Drzwi przed L - Rysa/odprysk 1

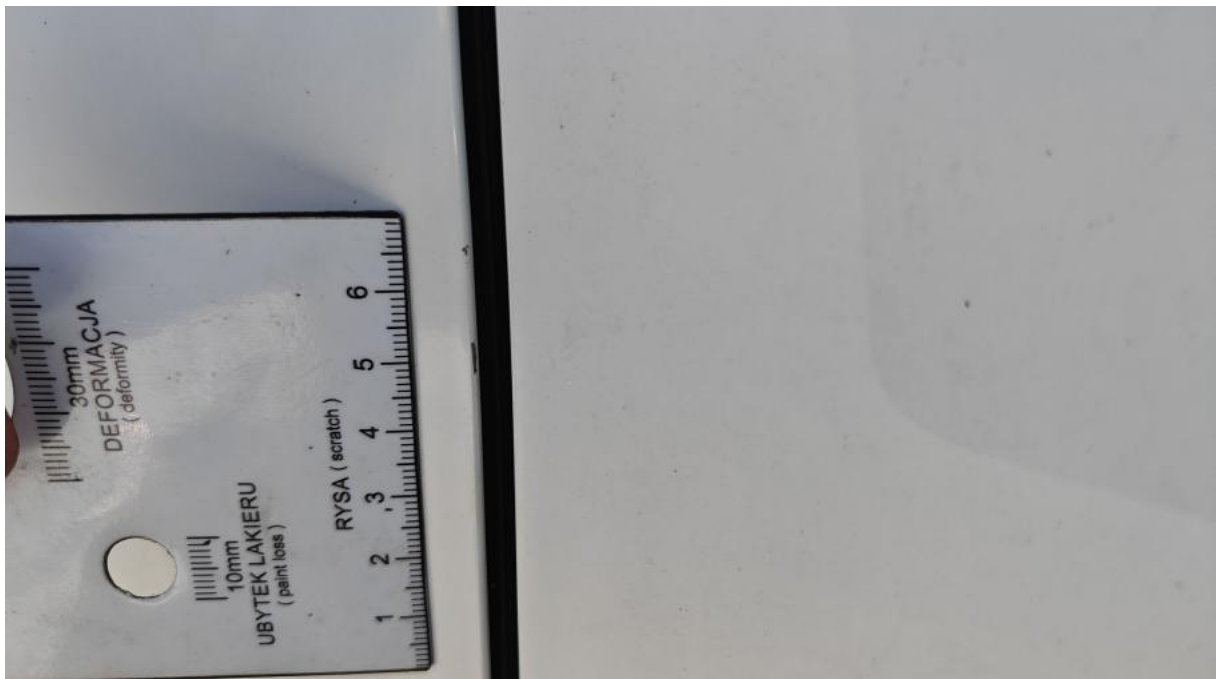
**Fot. 50**

Drzwi przed L - Rysa/odprysk 2

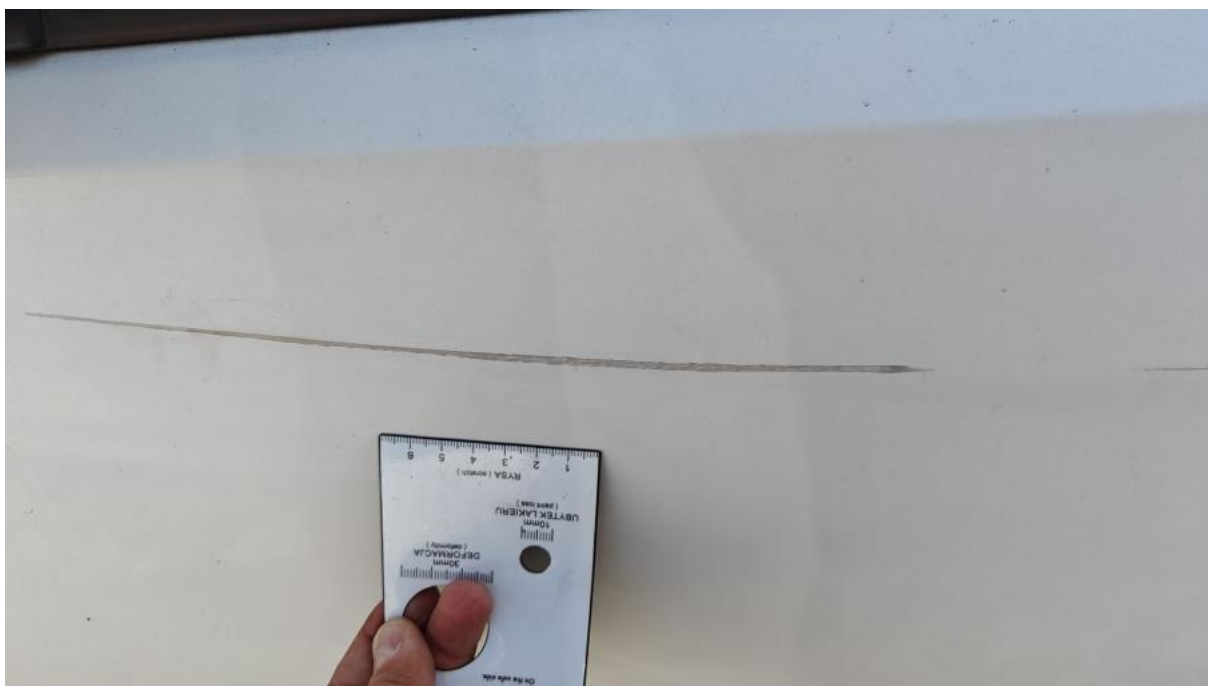
**Fot. 51**

Drzwi przed L() - Rysa/odprysk 3

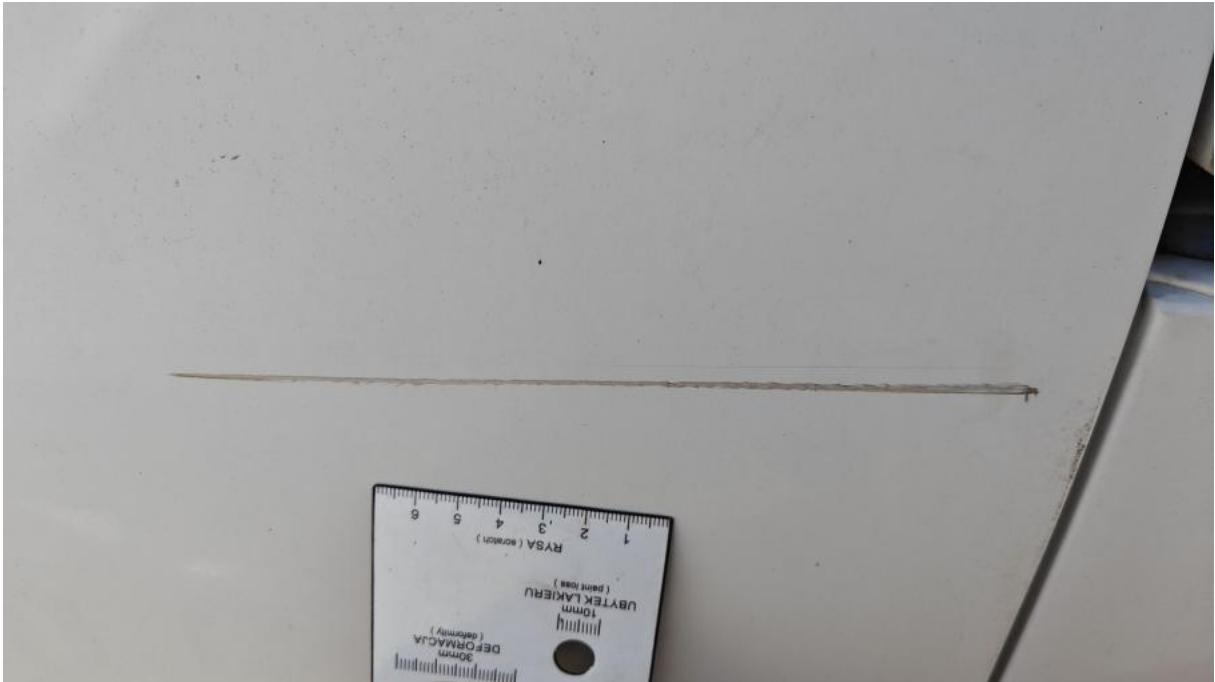
**Fot. 53**

| Poz. | Nazwa pozycji | Opis uszkodzeń | Kwalifik. | Naprawa [rbg] |
|---|---|---|---|---|
| 2 | Drzwi części ład.przesuwne L | rysa/odprysk | NA | 0.5 |

Drzwi tylne L - Rysa/odprysk 1

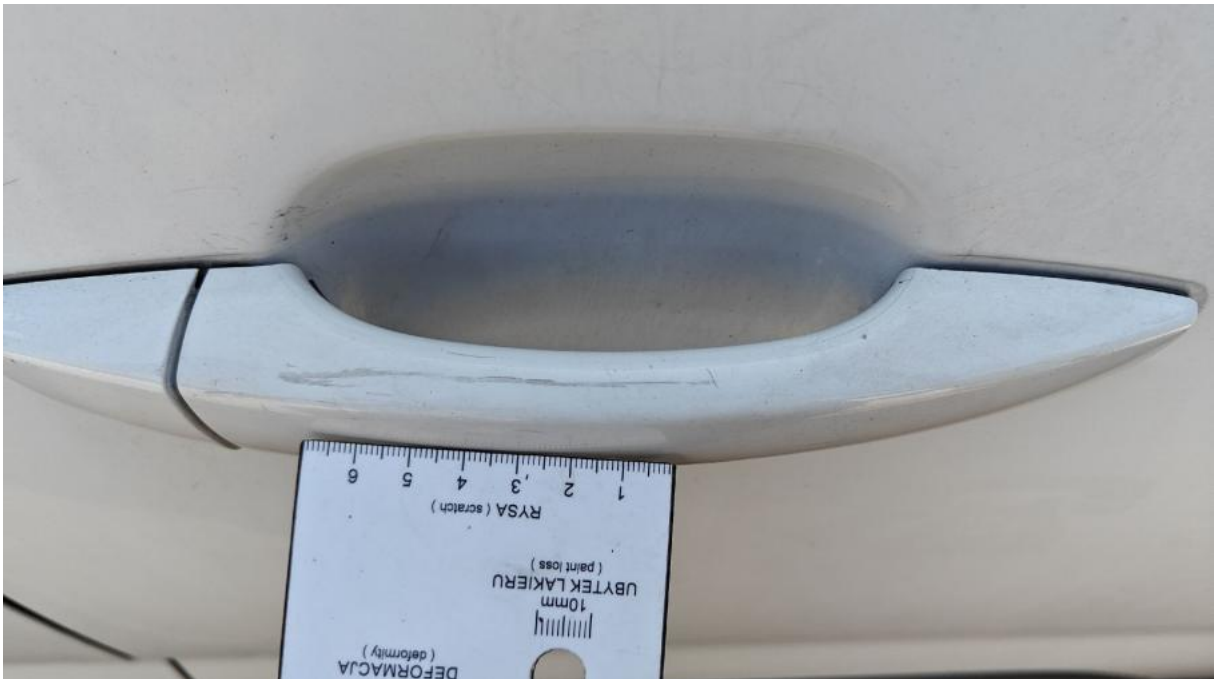
**Fot. 54**

| 8 | Klamka zewnętrzna drzwi tylnych L | rysa/odprysk | | |

Klamka drzwi tyl L - Rysa/odprysk 1

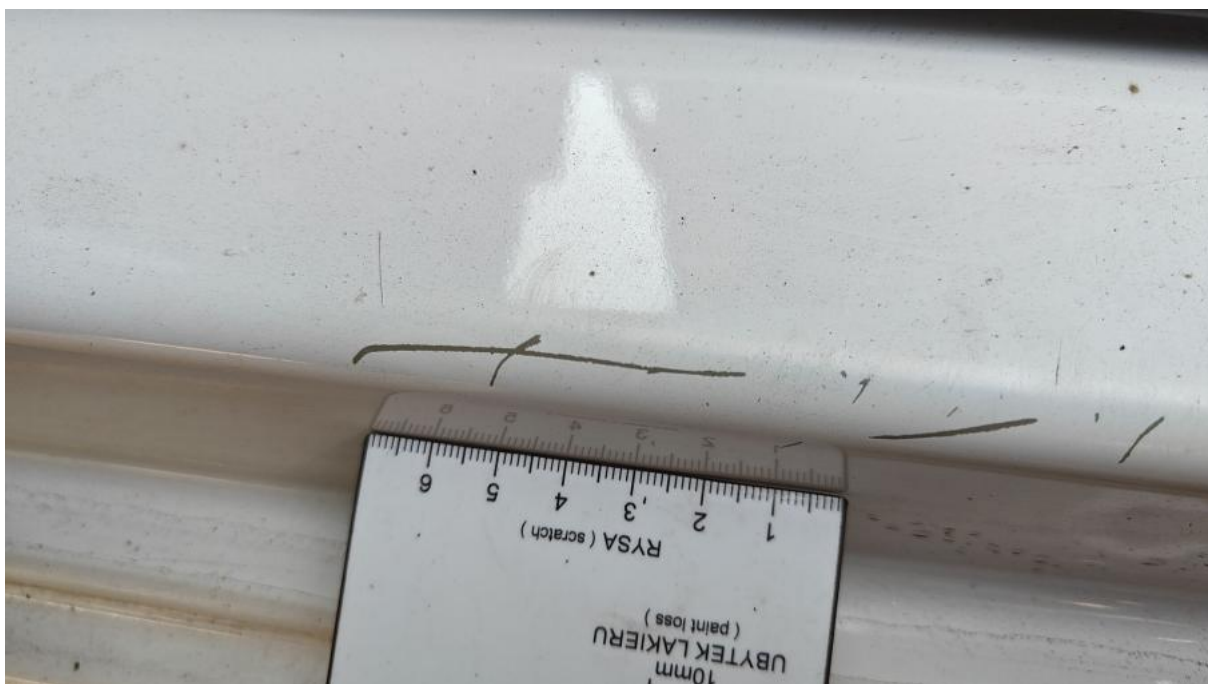
**Fot. 56**

| Poz. | Nazwa pozycji | Opis uszkodzeń | Kwalifik. | Naprawa [rbg] |
|---|---|---|---|---|
| 3 | Próg L | rysa/odprysk | NA | 0.5 |

Próg L - Rysa/odprysk 1

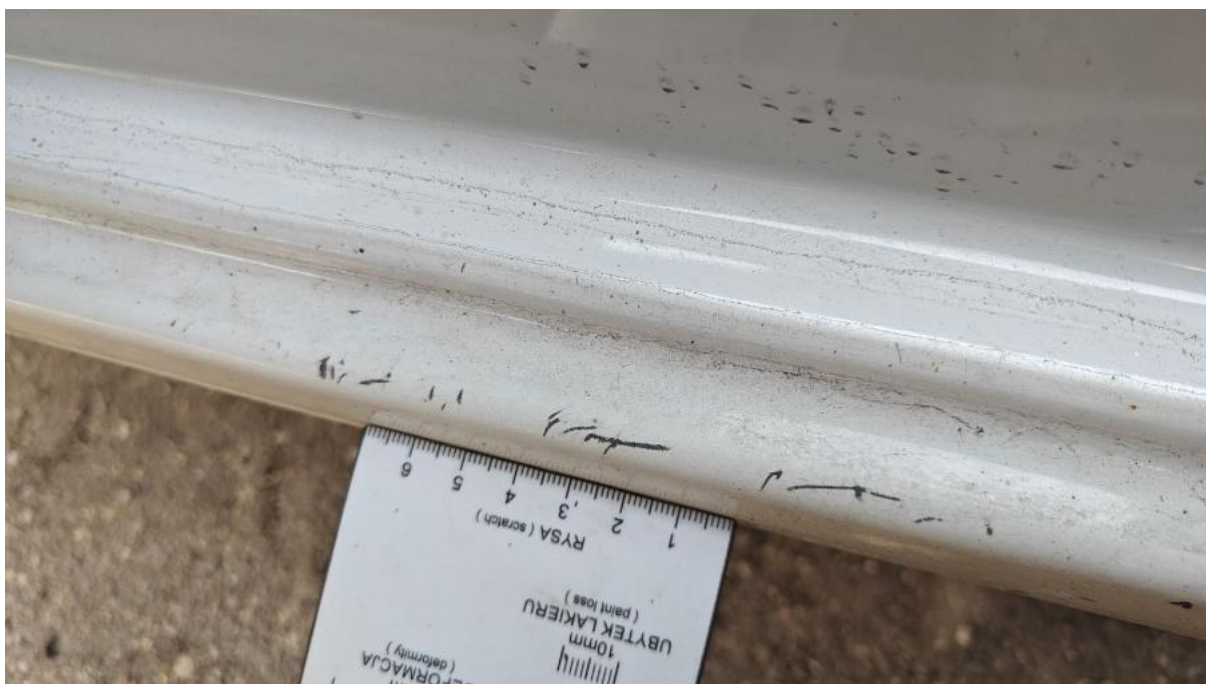
**Fot. 57**

Próg L - Rysa/odprysk 2

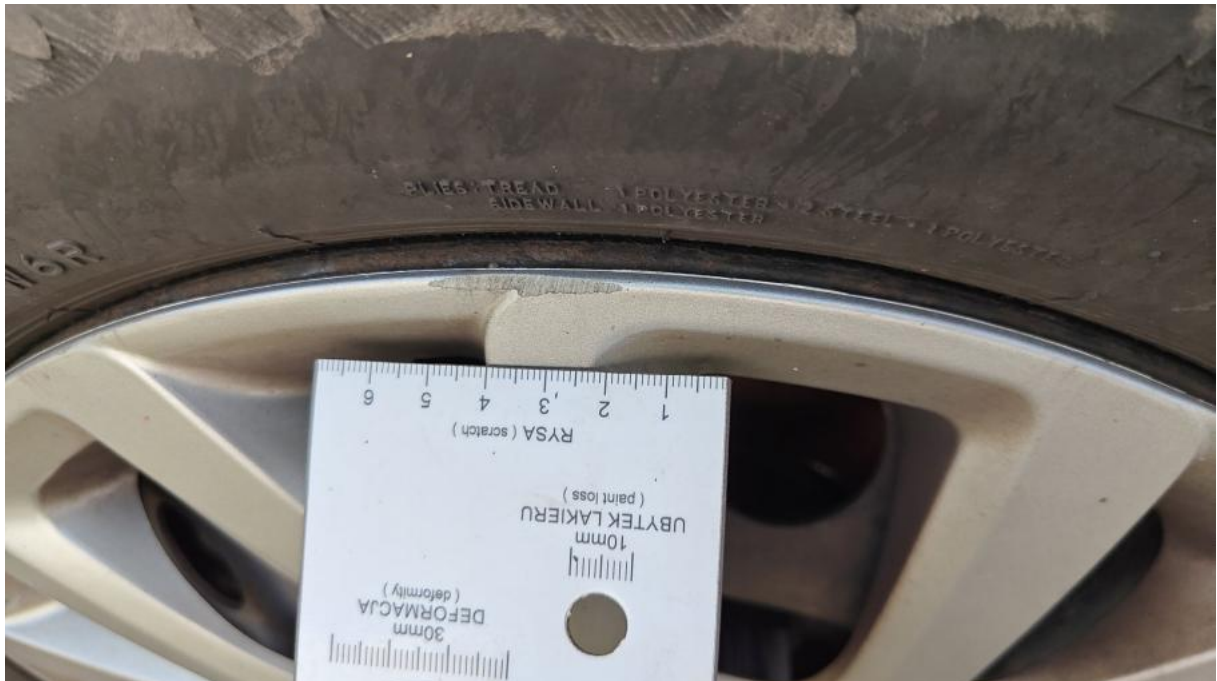
**Fot. 59**

Kołpak przedni L - Rysa/odprysk 1

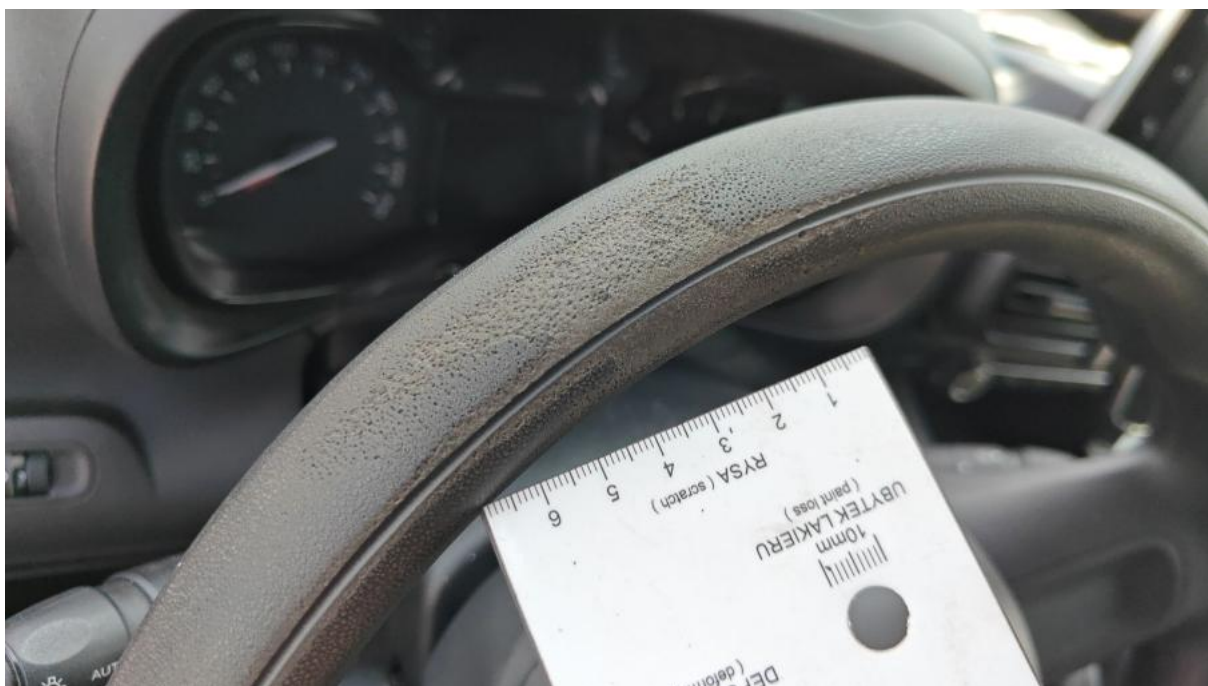
**Fot. 61**

| 10 | Kierownica przystosowana do Airbag | ubytki materiału | | |

Koło kierownicy - Rysa/odprysk 1

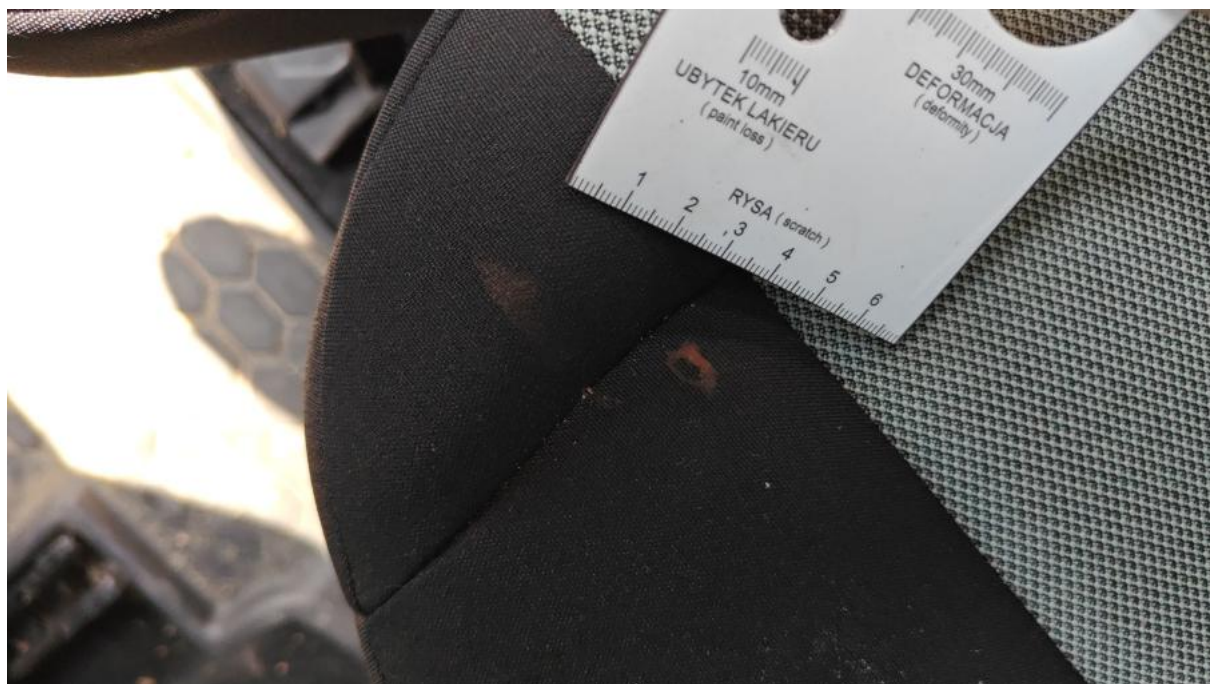
**Fot. 63**

Kanapa tyl. - Inne 1

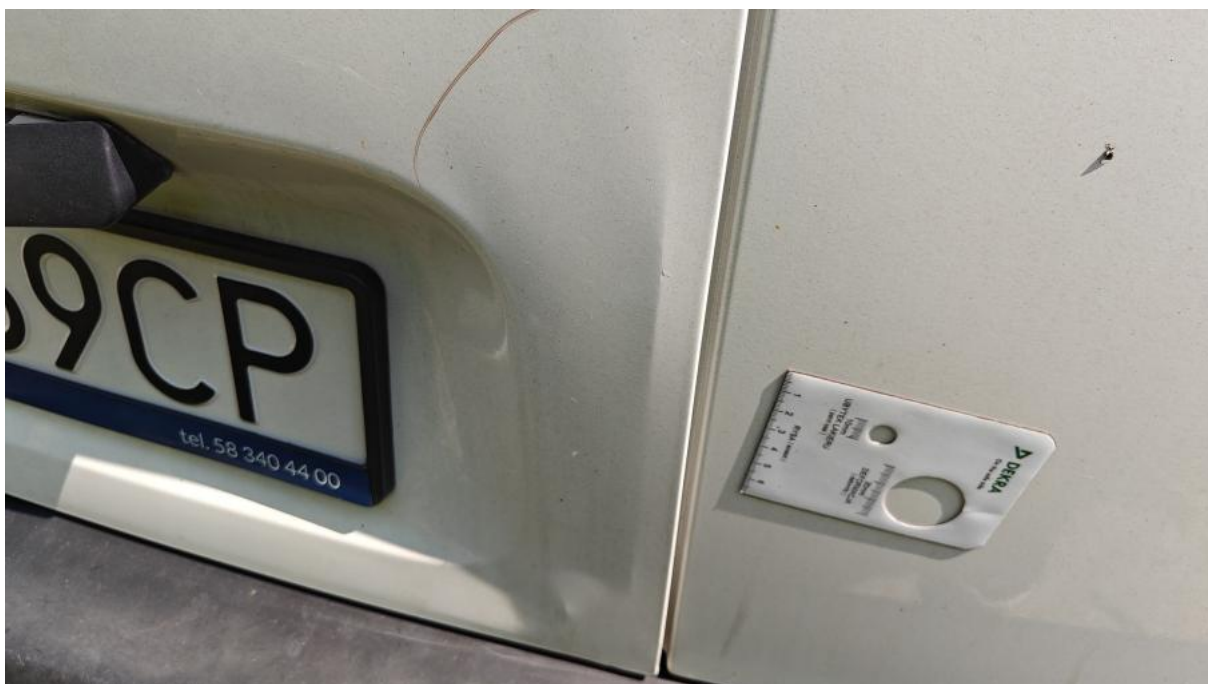
**Fot. 65**

| 5 | Drzwi tylne, skrzydło lewe L | wgniecenie/odkształcenie | NA | 1.5 |

Drzwi tyłu lewe - Wgniecenie/odkształcenie 1
