## Raport z oględzin pojazdu

| Numer raportu | 05888/6/25-15201 | Data raportu | 10-06-2025 |

| Numer identyfikacyjny (VIN) | <b>TMBAJ7NE5J0241150</b> |
| Marka, model | SKODA Octavia III 17-20 |

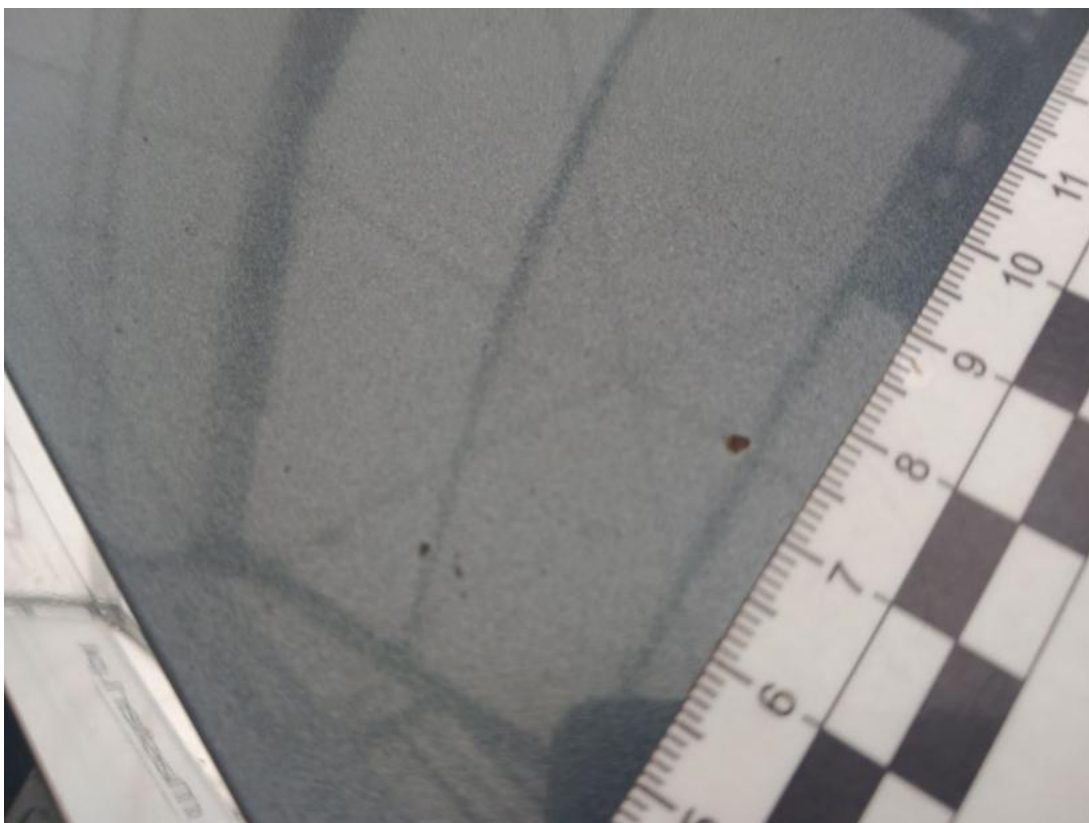
**Fot. 37**

| Poz. | Nazwa pozycji | Opis uszkodzeń | Kwalifik. | Naprawa [rbg] |
|---|---|---|---|---|
| 3 | Pokrywa przednia | odpryski lakieru | NA | |

Pokrywa komory silnika - Rysa/odprysk 1

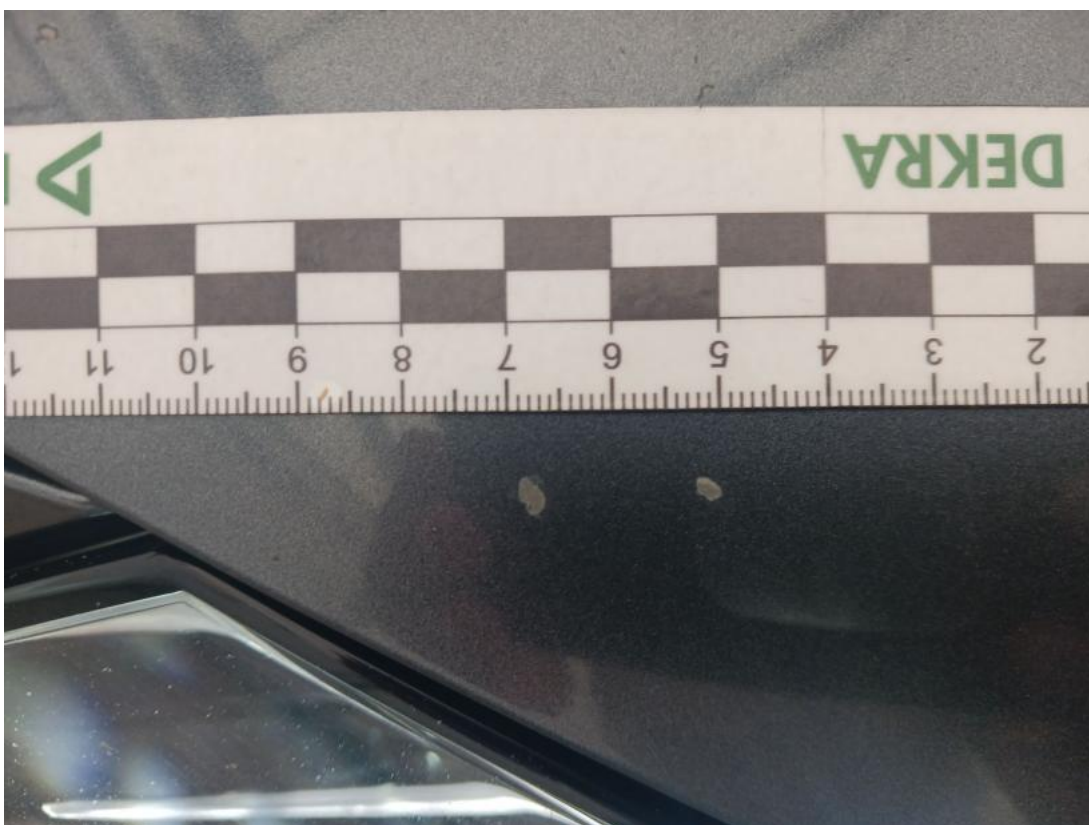
**Fot. 38**

Pokrywa komory silnika - Rysa/odprysk 2

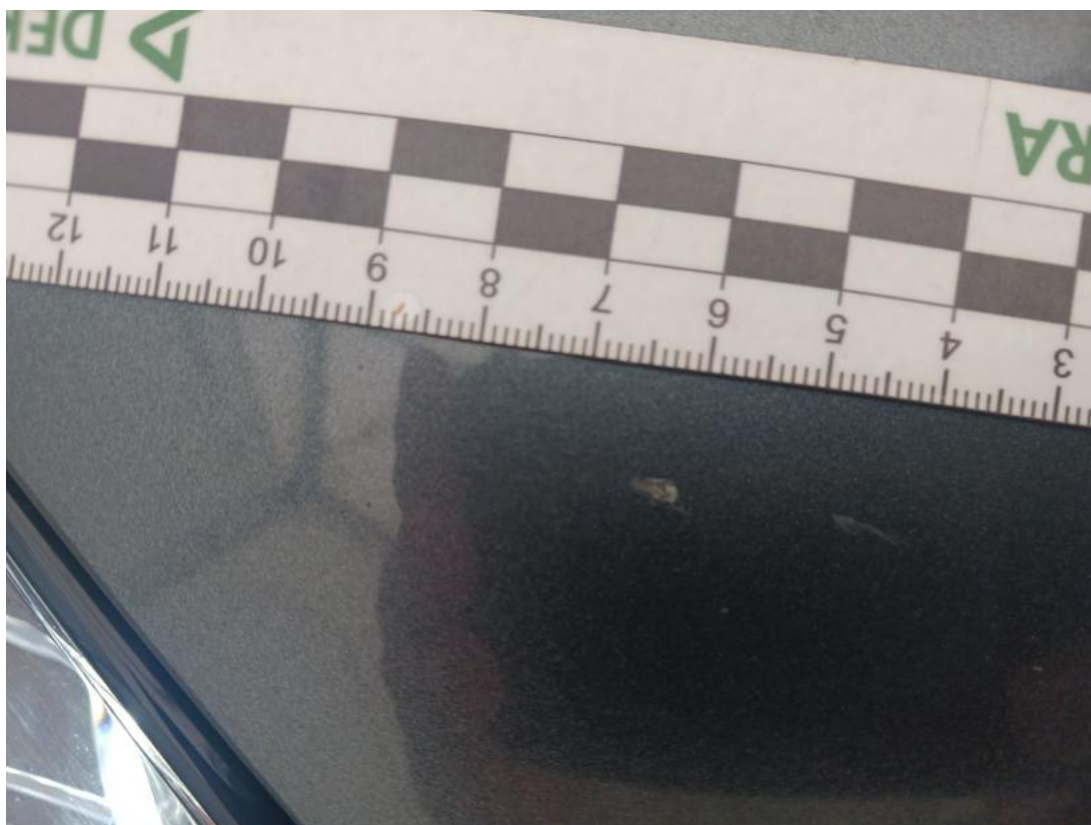
**Fot. 39**

Pokrywa komory silnika() - Rysa/odprysk 3

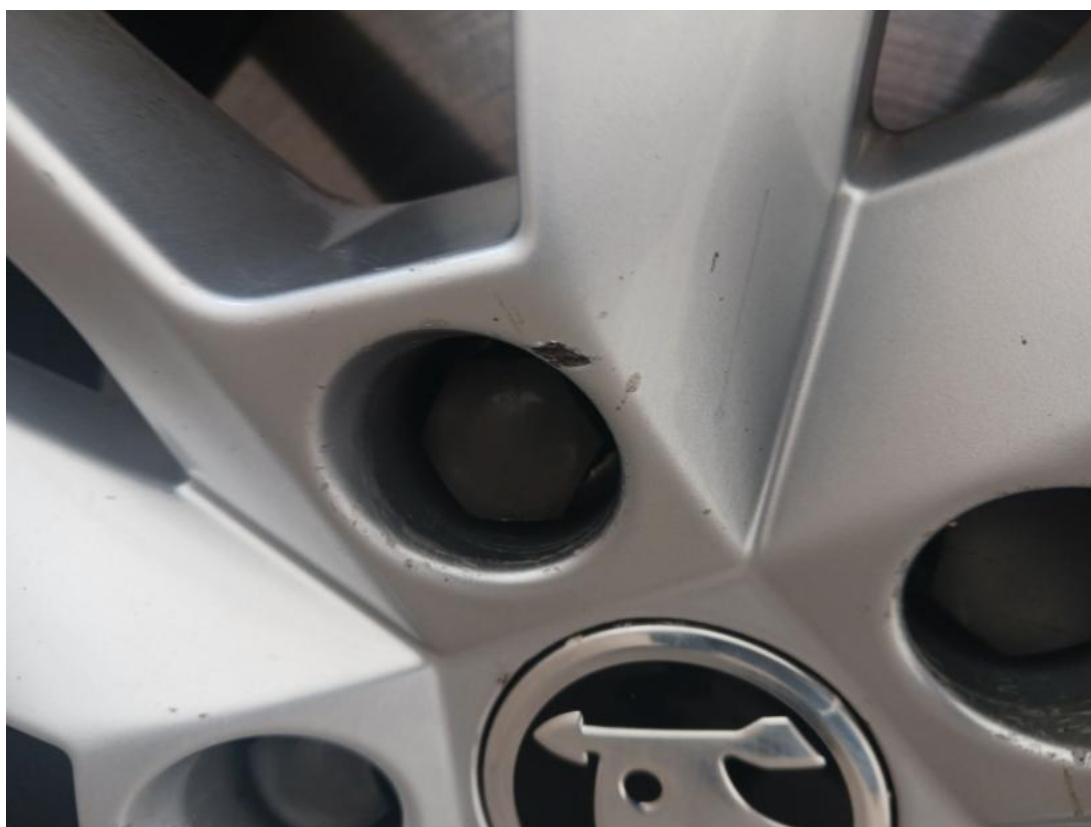
**Fot. 40**

| Poz. | Nazwa pozycji | Opis uszkodzeń | Kwalifik. | Naprawa [rbg] |
|---|---|---|---|---|
| 6 | Tarcza koła aluminiowa przód R | rysa/odprysk | | |

Felga aluminiowa przednia P - Rysa/odprysk 1

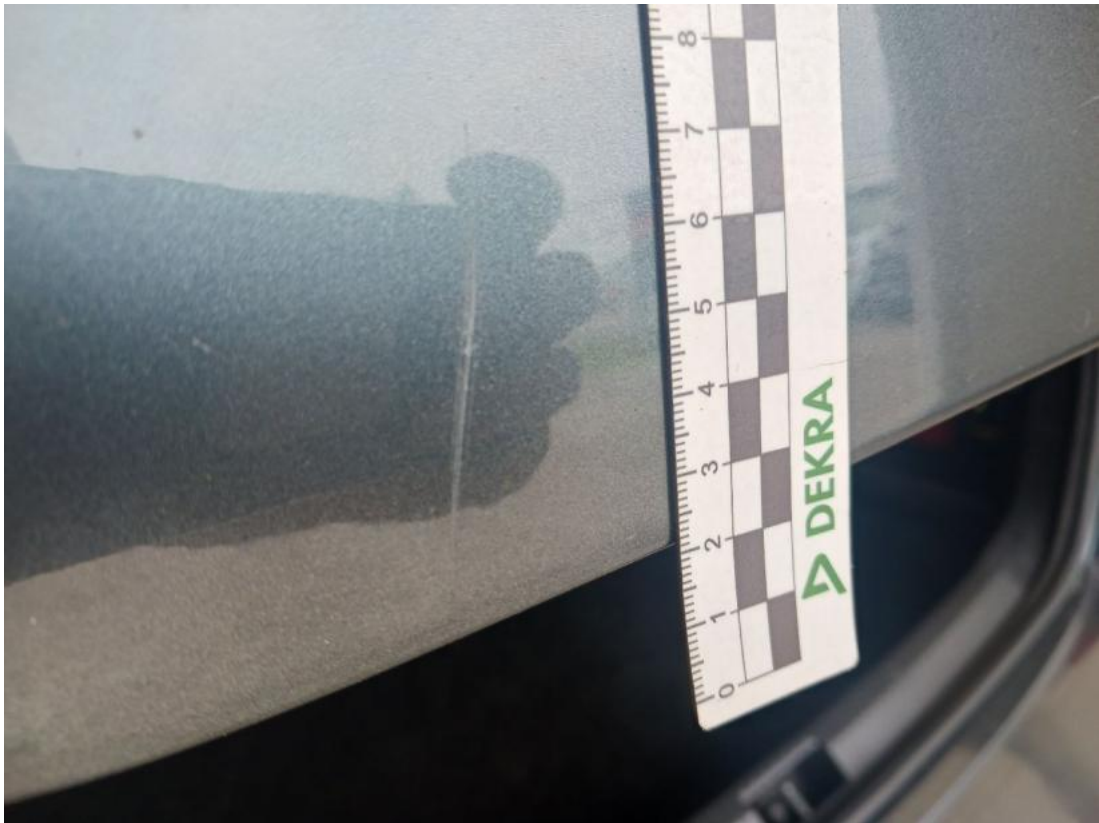
**Fot. 41**

| Poz. | Nazwa pozycji | Opis uszkodzeń | Kwalifik. | Naprawa [rbg] |
|---|---|---|---|---|
| 5 | Pokrywa tylna | zarysowanie | | |

Pokrywy bagażnika - Wgniecenie/odkształcenie 1

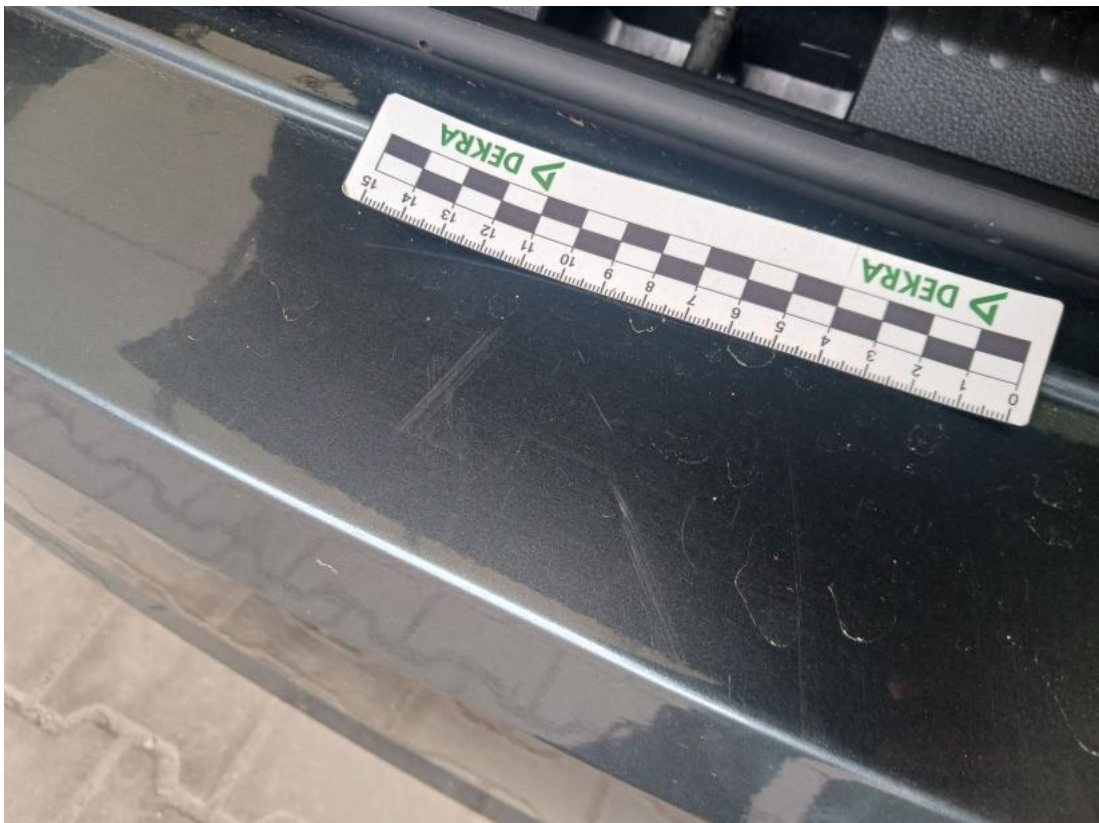
**Fot. 42**

| Poz. | Nazwa pozycji | Opis uszkodzeń | Kwalifik. | Naprawa [rbg] |
|---|---|---|---|---|
| 4 | Okladzina zderzaka tylnego | zarysowanie, zarysowanie | NA | |

Zderzak tylny cz górna - Rysa/odprysk 1

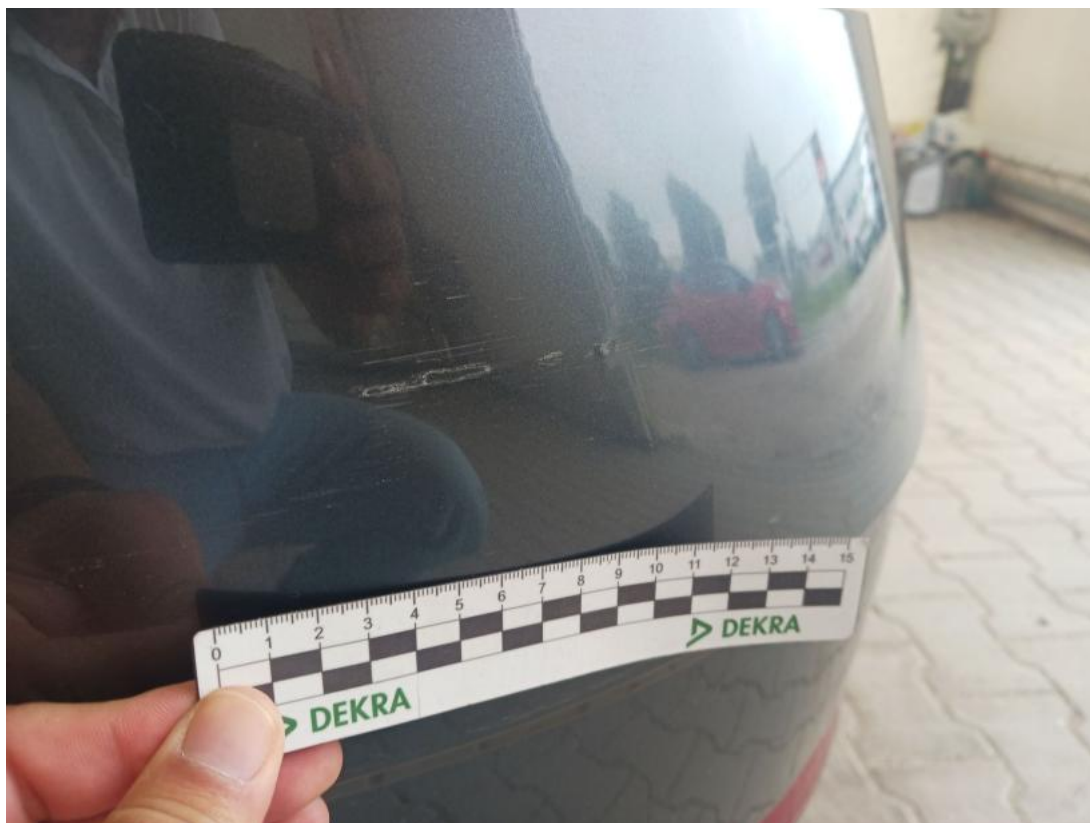
**Fot. 43**

Zderzak tylny cz L - Rysa/odprysk 1

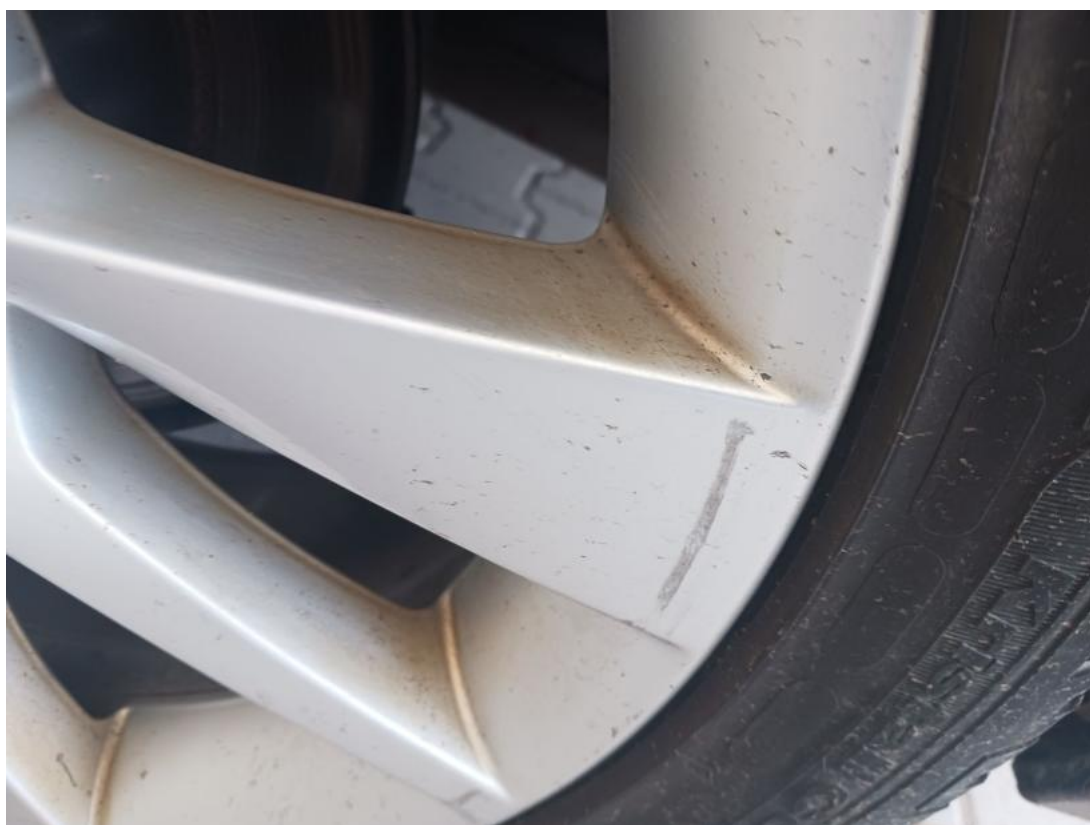
**Fot. 44**

| Poz. | Nazwa pozycji | Opis uszkodzeń | Kwalifik. | Naprawa [rbg] |
|---|---|---|---|---|
| 2 | Tarcza koła aluminiowa tył L | głębokie, zarysowanie | WY | 0.5 |

Felga aluminiowa tylna L - Rysa/odprysk 1

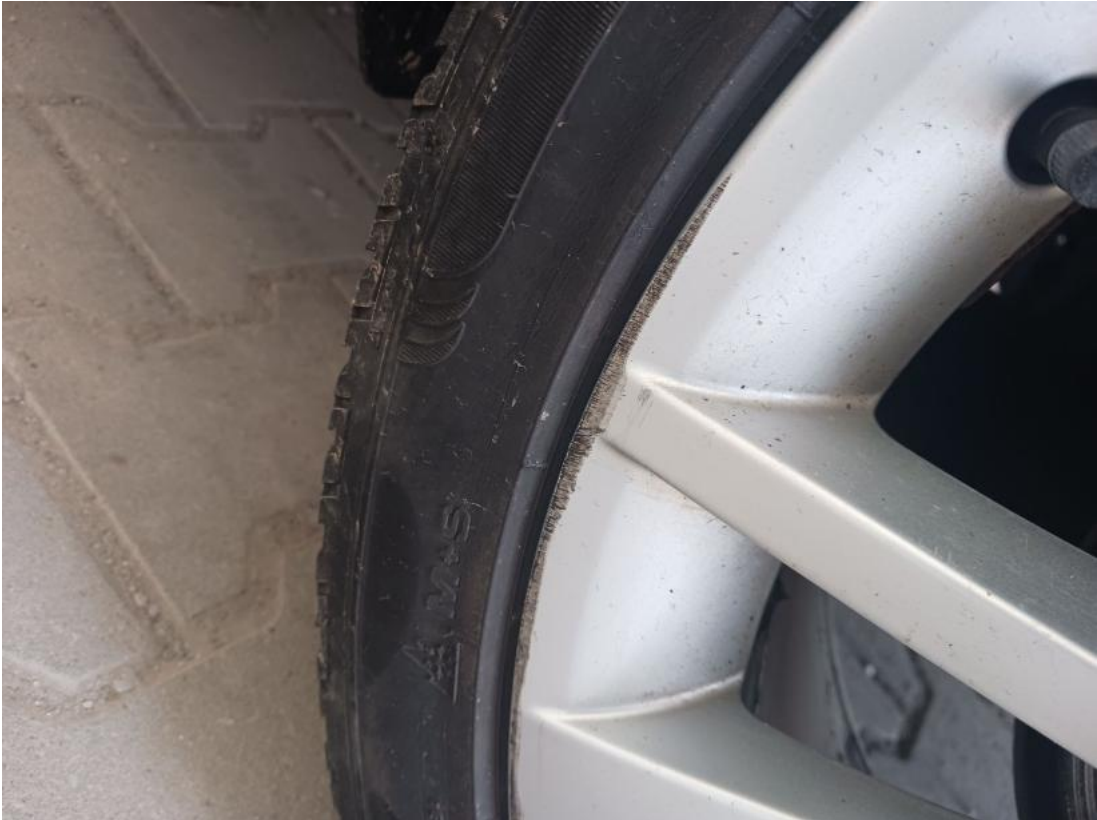
**Fot. 45**

Felga aluminiowa tylna L - Rysa/odprysk 2

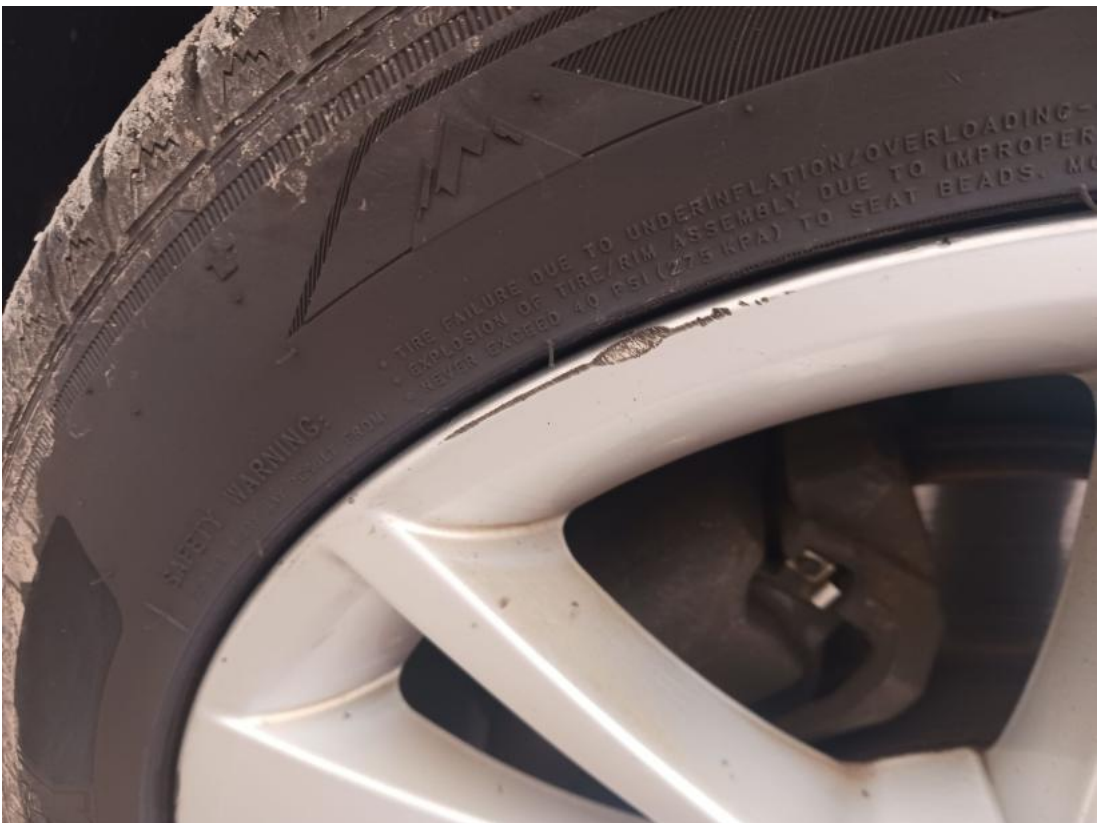
**Fot. 46**

| Poz. | Nazwa pozycji | Opis uszkodzeń | Kwalifik. | Naprawa [rbg] |
|---|---|---|---|---|
| 1 | Tarcza koła aluminiowa przód L | głębokie, zarysowanie | WY | 0.5 |

Felga Aluminiowa przednia L - Rysa/odprysk 1

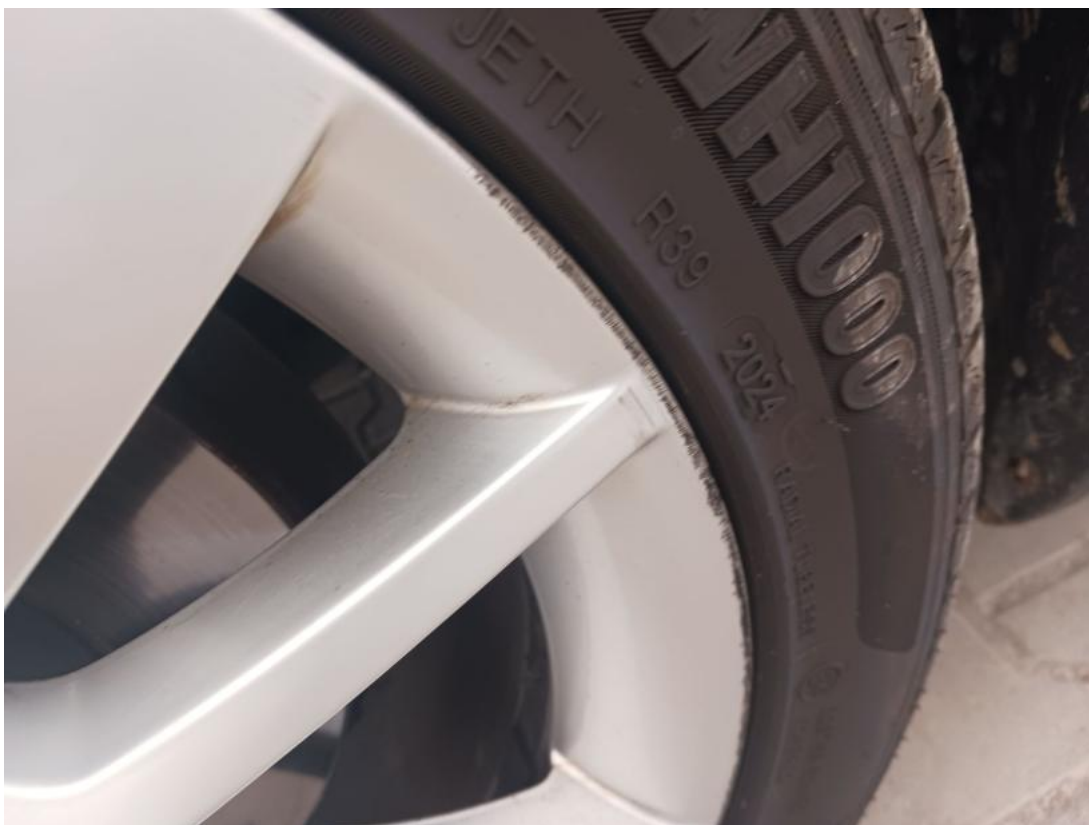
**Fot. 47**

Felga Aluminiowa przednia L - Rysa/odprysk 2
