VXEVFAHK8MZ004373

## Angaben zum Fahrzeug

## Zustandsbericht

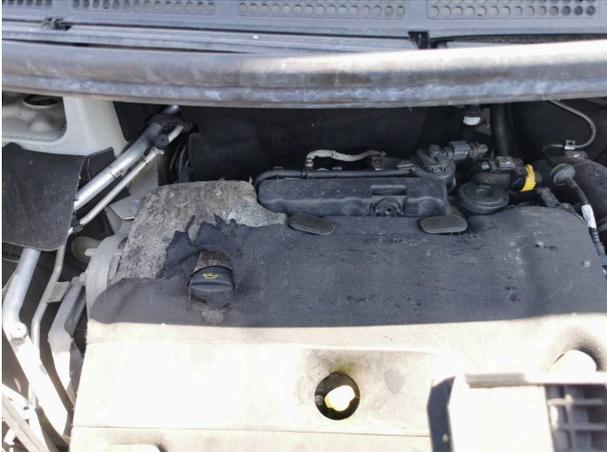
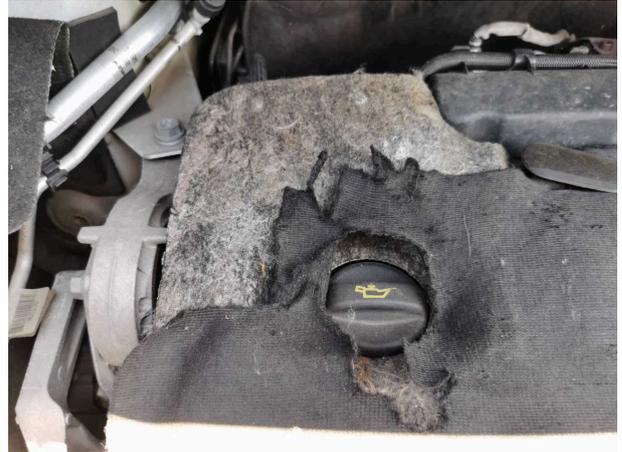
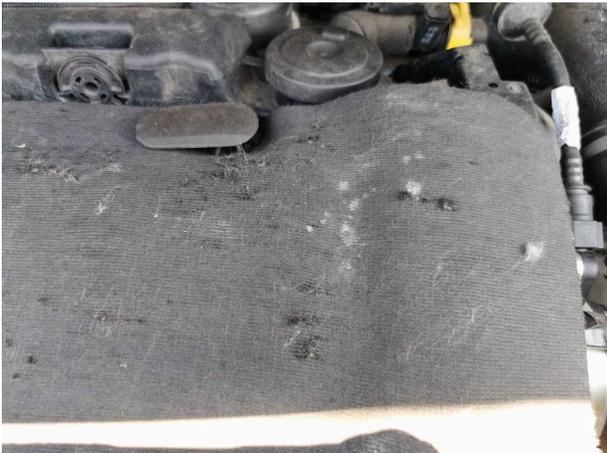
**Beschädigung #1:** Motor: Motorabdeckung oben / Blende -  
Marderschaden - erneuern

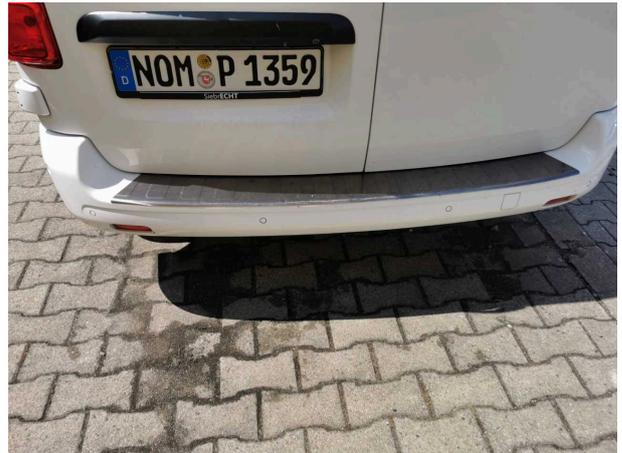
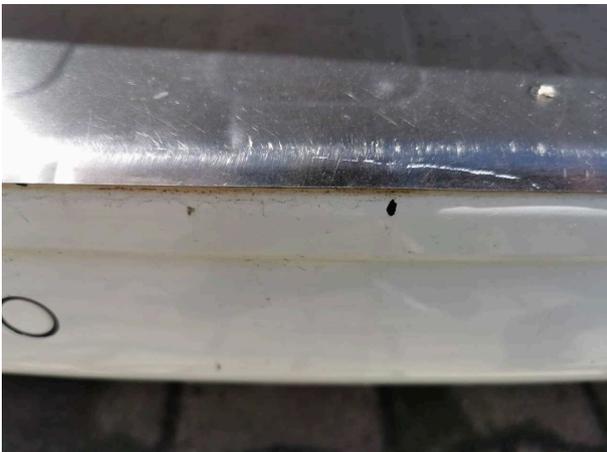
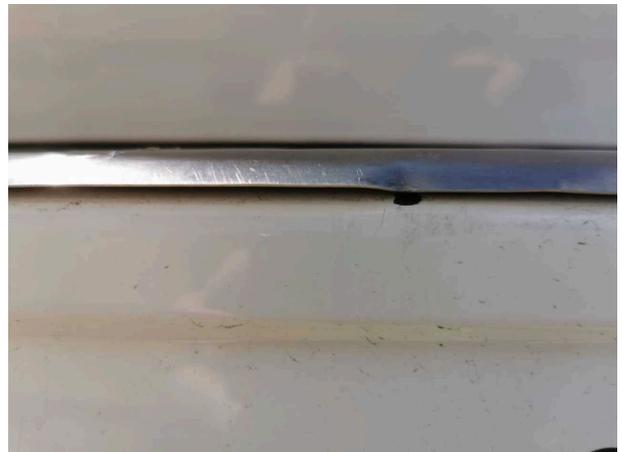
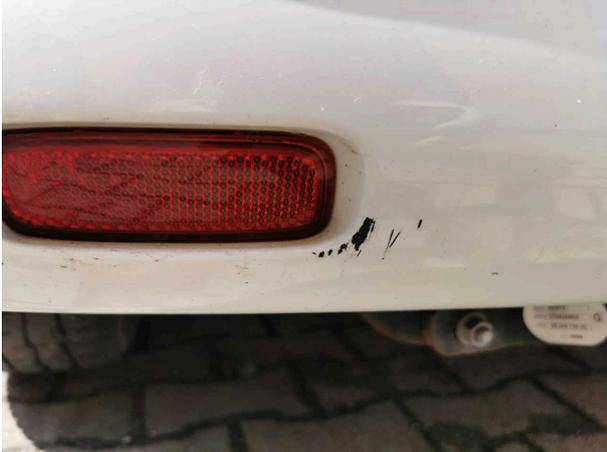
**Beschädigung #2:** Stossfänger hinten: Stossfänger hinten -  
Kratzer - lackieren

**Beschädigung #2:** Stossfänger hinten: Stossfänger hinten - Kratzer - lackieren

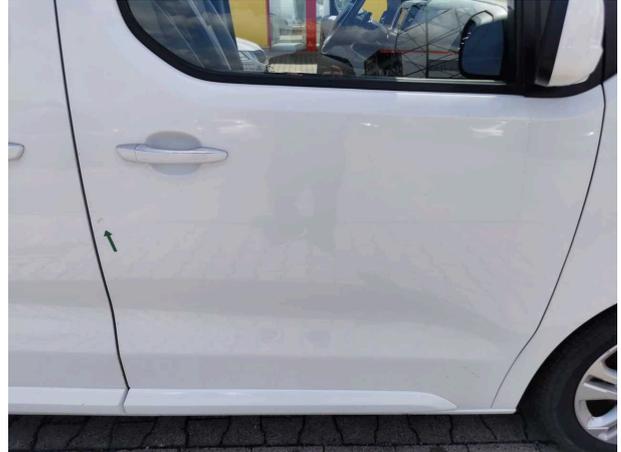
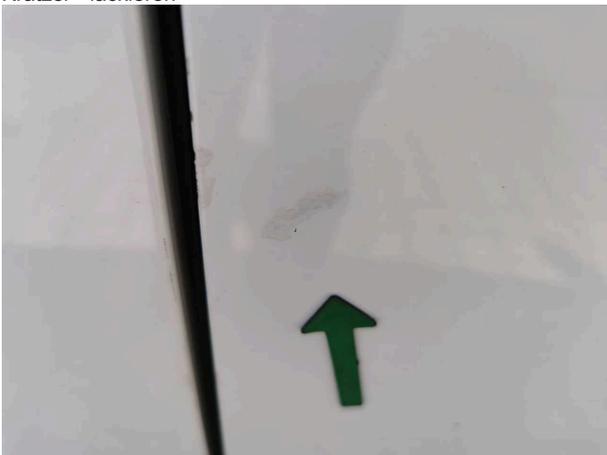
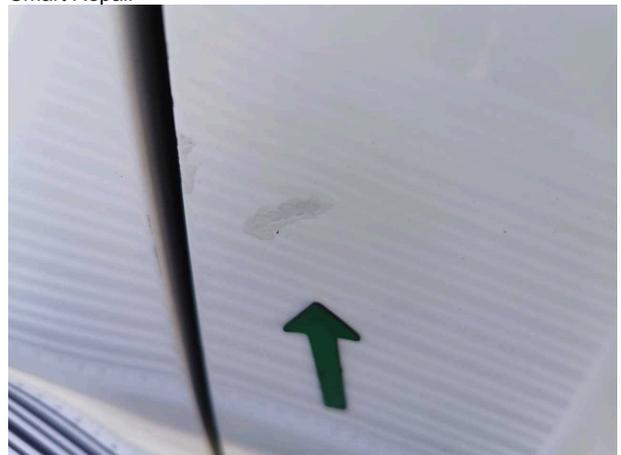
**Beschädigung #3:** Tür vorn rechts: Tür - Delle / Lackschade... Smart Repair

**Beschädigung #3:** Tür vorn rechts: Tür - Delle / Lackschaden - Smart Repair

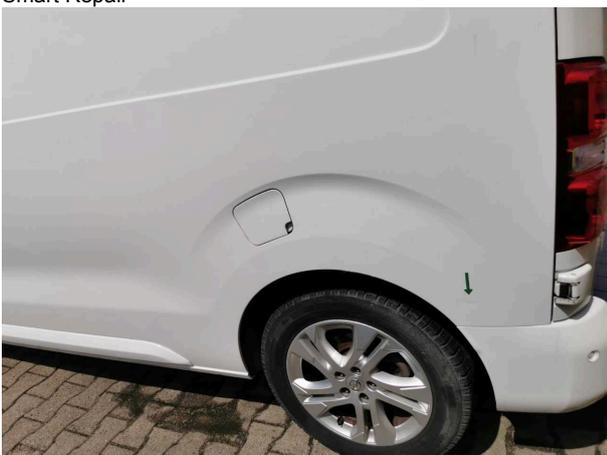
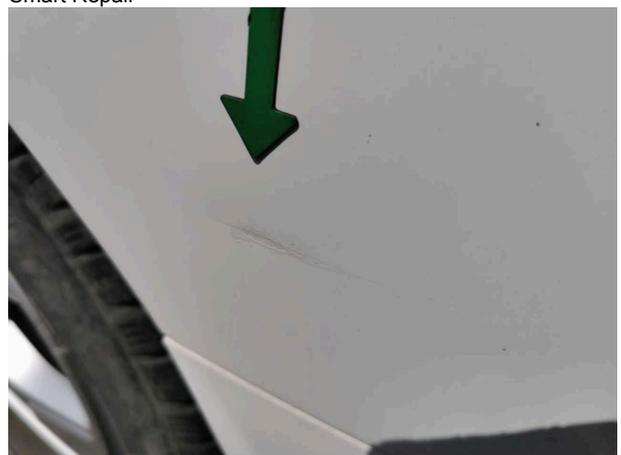
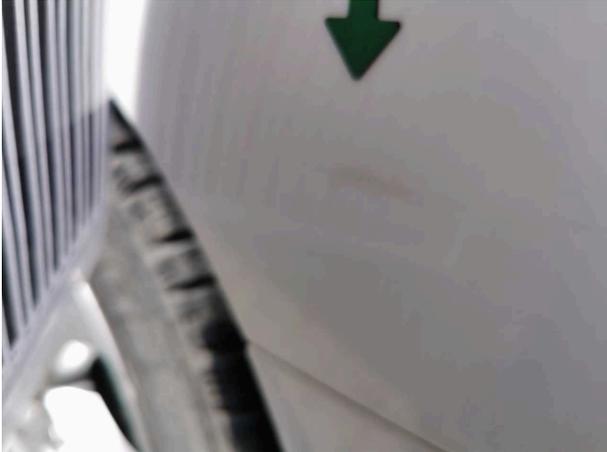
**Beschädigung #4:** Seitenwand links: Seitenwand - Delle / Lackschaden - Smart Repair

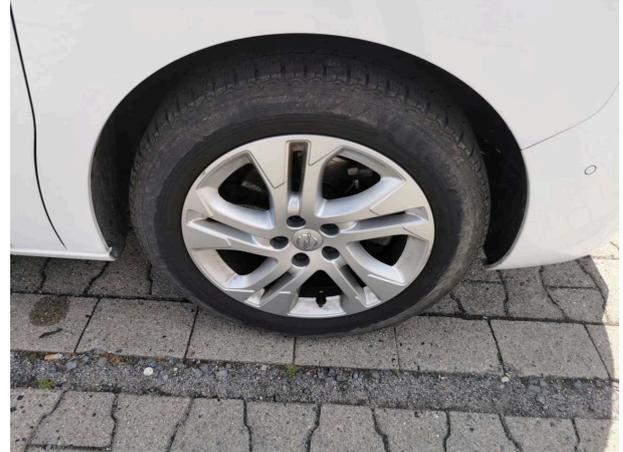
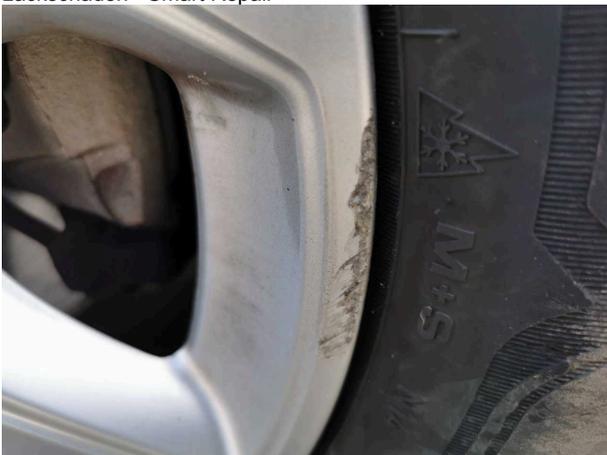
**Beschädigung #5:** Rad/Reifen: Leichtmetallfelge vorn rechts - Kratzer - Smart Repair

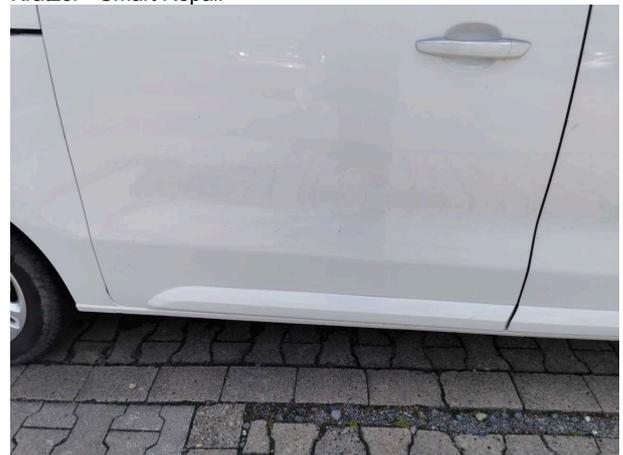
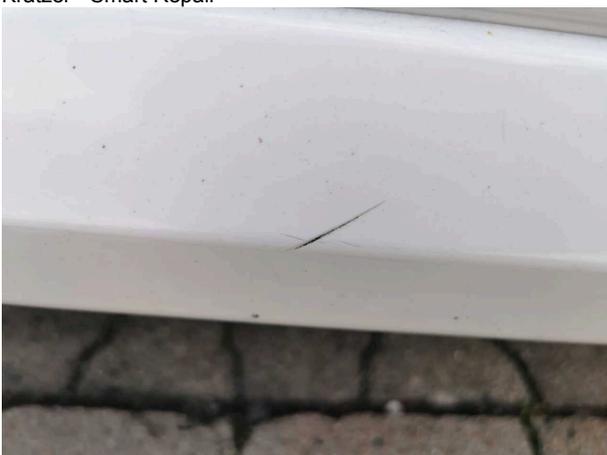
**Beschädigung #6:** Schiebetür rechts: Schutzleiste - Kratzer - Smart Repair
