Zustandsbericht

- Protokoll der Fahrzeugbewertung -

Berichts-Nr: 8096244
vom: 28.03.2025

Auftrags-Nr: 1001893343
Besichtigt am: 28.03.2025 11:30
Berichts-Nr: 8096244
FIN: TMBJW8NX5PY103417

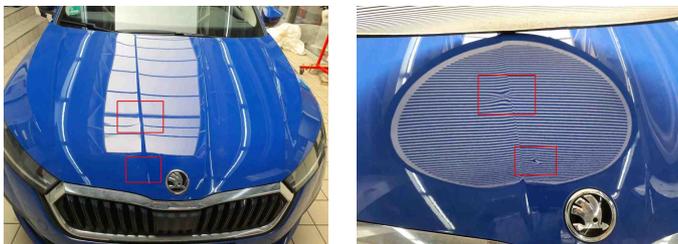
| Nr | Bauteil | Schadensbeschreibung | Reparaturempfehlung |
|---|---|---|---|
| 1 | Motorhaube | Delle(n) | Instandsetzen + lackieren |

1 - Motorhaube - Delle(n) - Instandsetzen + lackieren

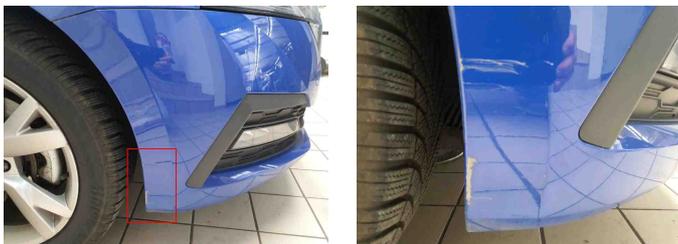
| Nr | Bauteil | Schadensbeschreibung | Reparaturempfehlung |
|---|---|---|---|
| 3 | Stoßfänger vorne | Kratzer | Smart Repair |

3 - Stoßfänger vorne - Kratzer - Smart Repair

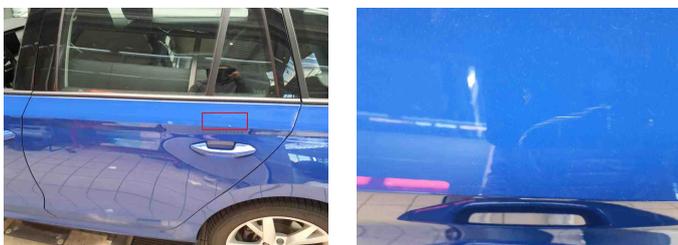
| Nr | Bauteil | Schadensbeschreibung | Reparaturempfehlung |
|---|---|---|---|
| 4 | Tür hinten links | Kratzer | Auslegen + Polieren |

4 - Tür hinten links - Kratzer - Auslegen + Polieren

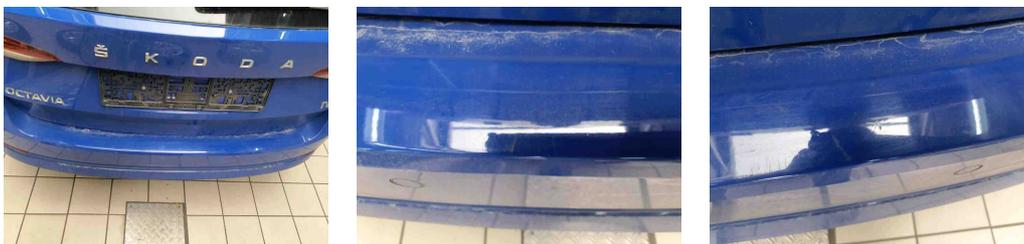
| Nr | Bauteil | Schadensbeschreibung | Reparaturempfehlung |
|---|---|---|---|
| 5 | Stoßfänger hinten | Kratzer | Auslegen + Polieren |

5 - Stoßfänger hinten - Kratzer - Auslegen + Polieren
