## Verkaufsbericht

| <b>Fahrzeugident.-Nr.</b> | <b>TMBLK7NS9L8502618</b> | | |
| <b>Hersteller</b> | Skoda | <b>Nächste HU</b> | 10/2026 |
| <b>Typ / Verkaufsbez.</b> | Kodiaq 2.0 TDI Style 4x4 | <b>Laufleistung abgelesen</b> | 209.035 km |

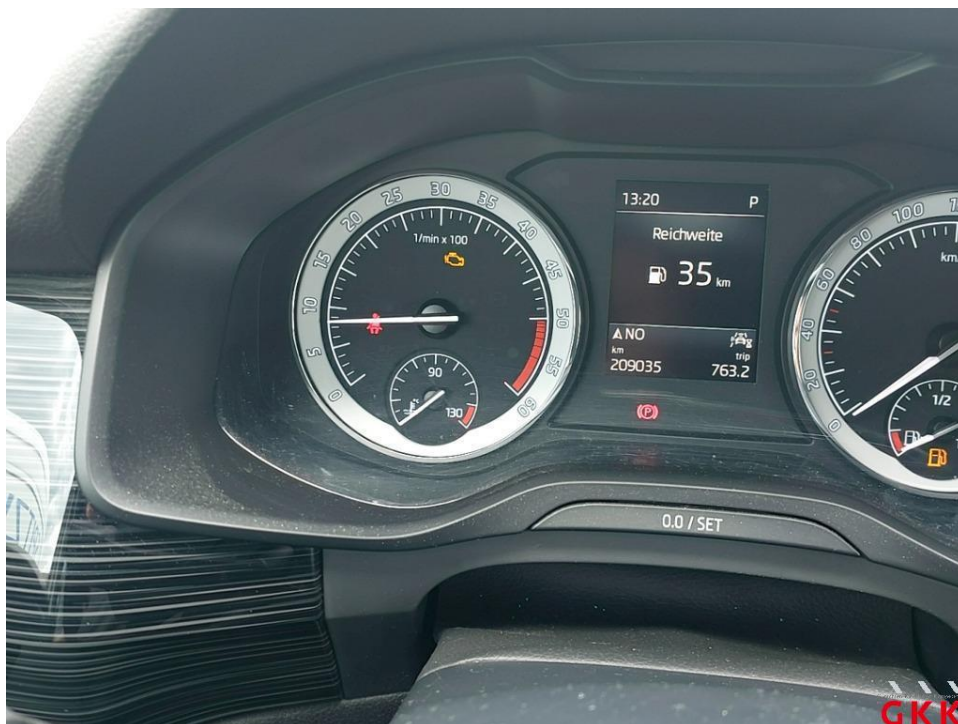
Motor Motorkontrollleuchte, aktiv, prüfen (Bild 16)

Bild 16 Motor, Motorkontrollleuchte, aktiv, prüfen

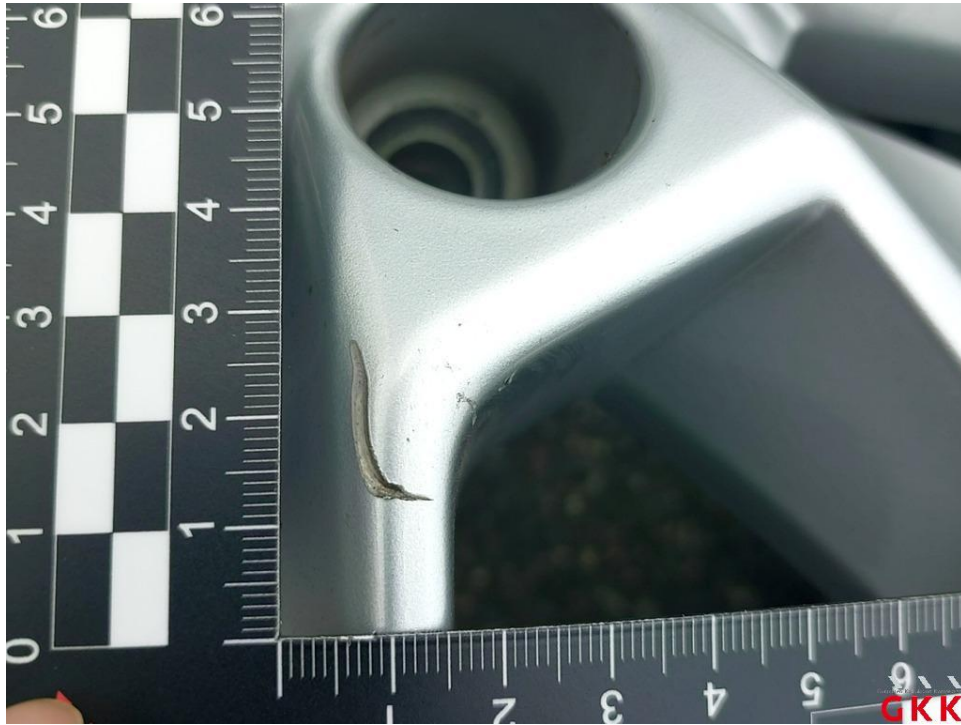
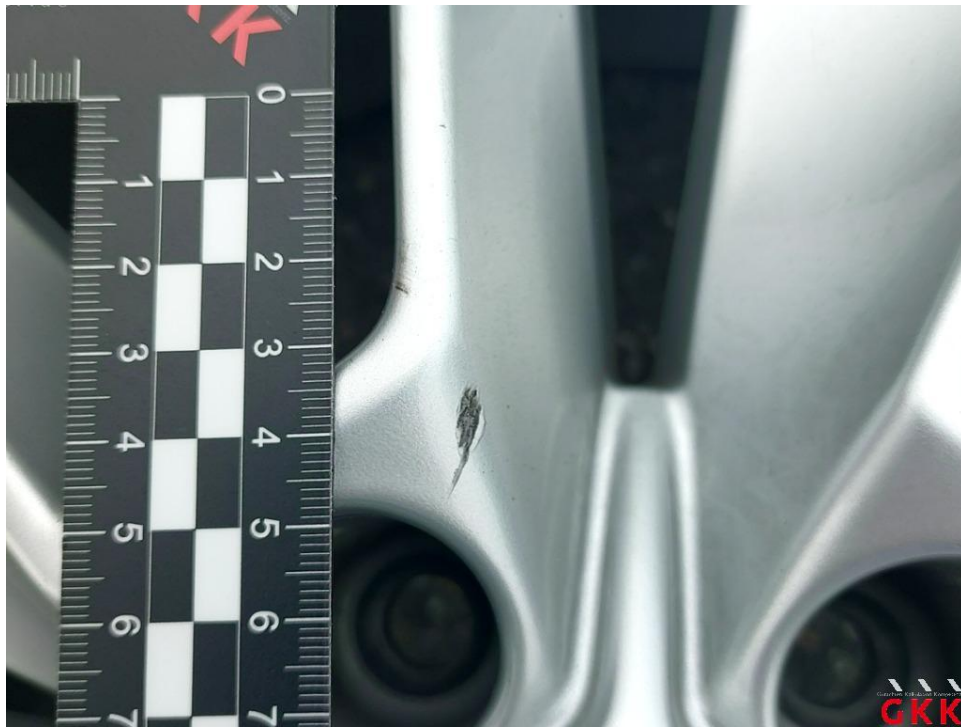
LM-Rad 1 x beiliegend, verkratzt, lackieren (Bild 17, Bild 18)

Bild 17 LM-Rad, 1 x beiliegend, verkratzt, lackieren

Bild 18 LM-Rad, 1 x beiliegend, verkratzt, lackieren

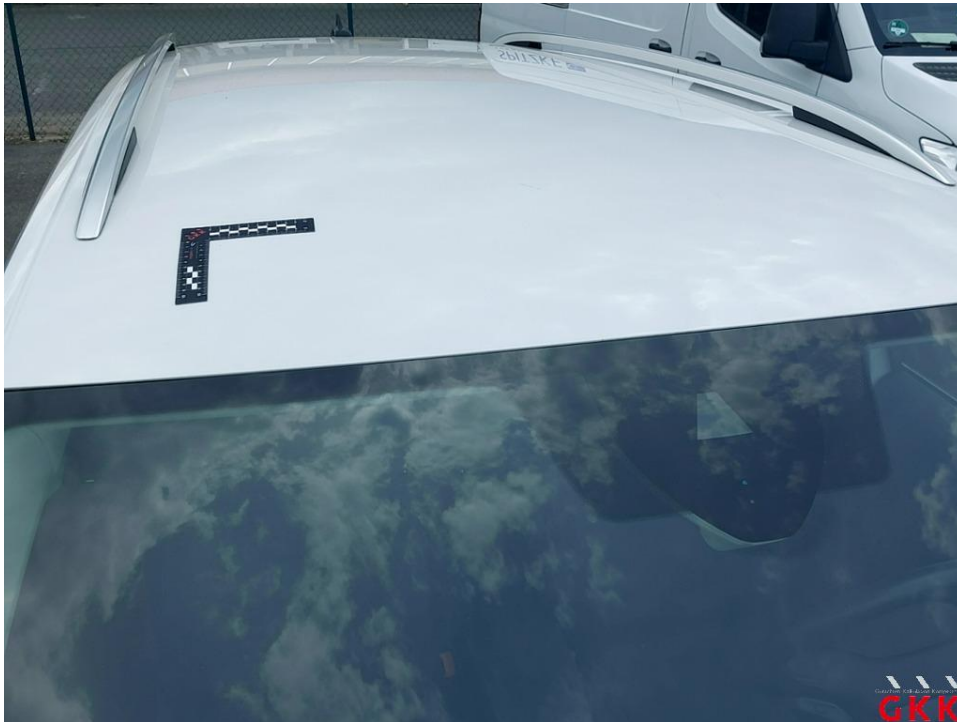
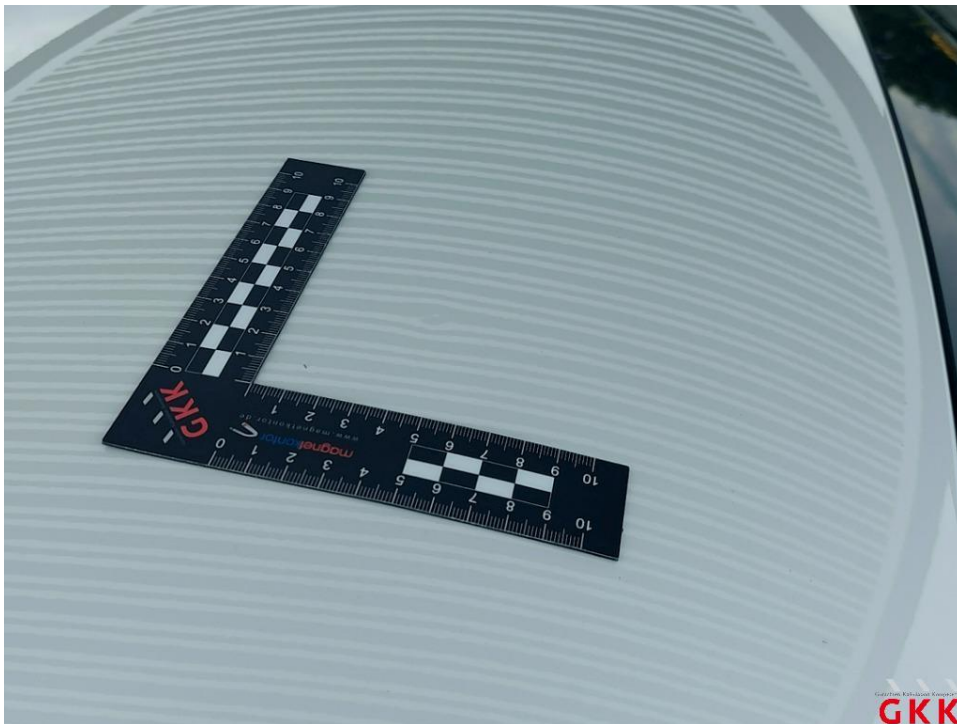
Dach, beschädigt, kalt drücken (Bild 19, Bild 20)

Bild 19 Dach, beschädigt, kalt drücken

Bild 20 Dach, beschädigt, kalt drücken

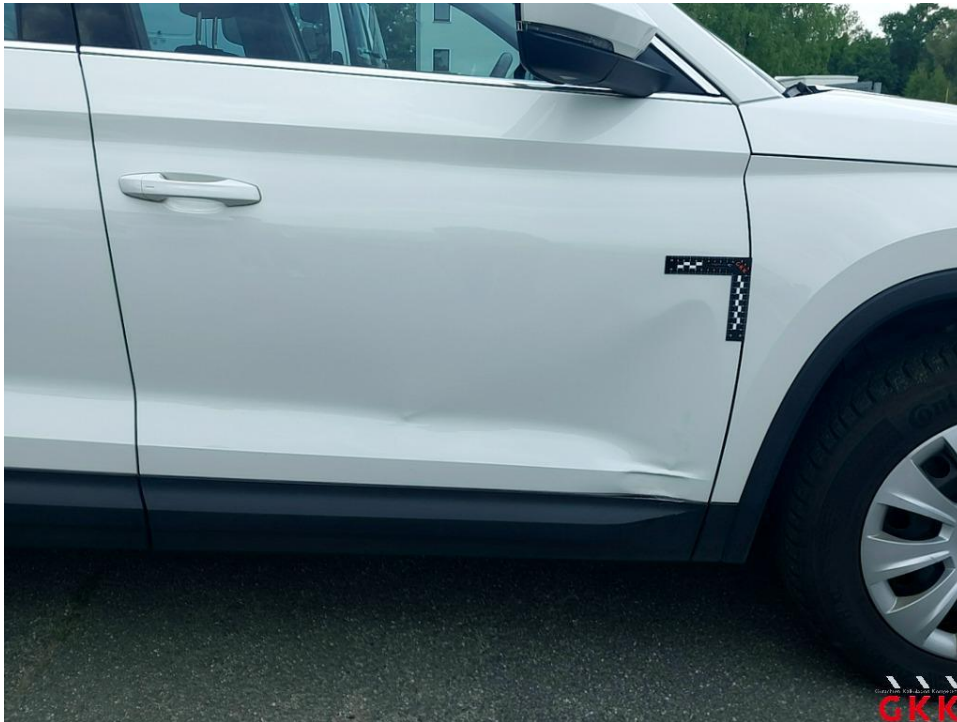
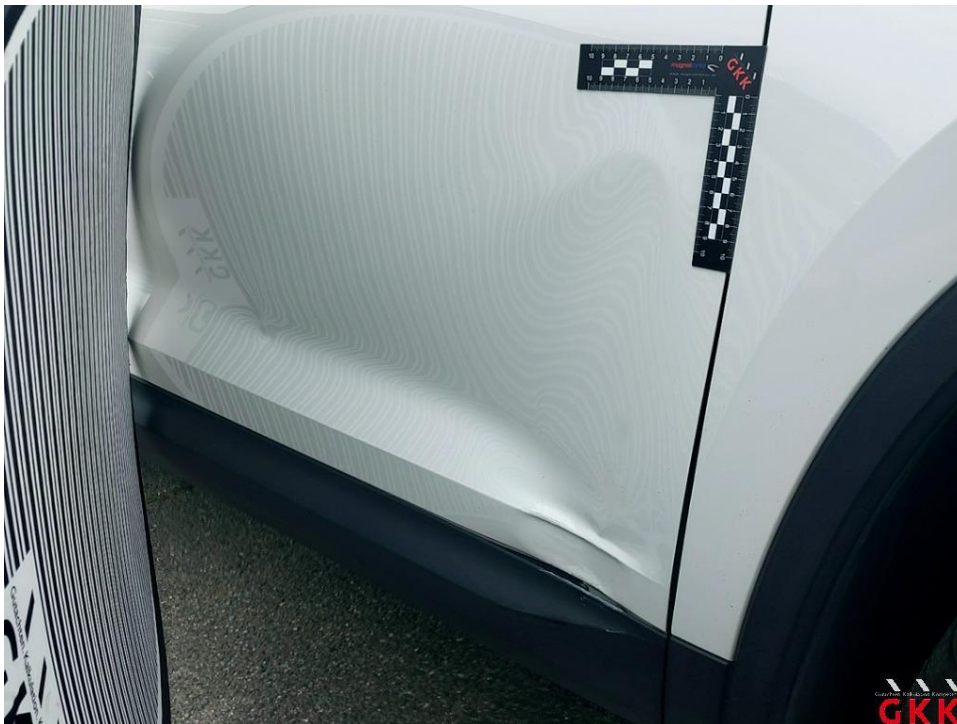
Tür vorne rechts, beschädigt, ersetzen (Bild 21, Bild 22)

Bild 21 Tür vorne rechts, beschädigt, ersetzen

Bild 22 Tür vorne rechts, beschädigt, ersetzen

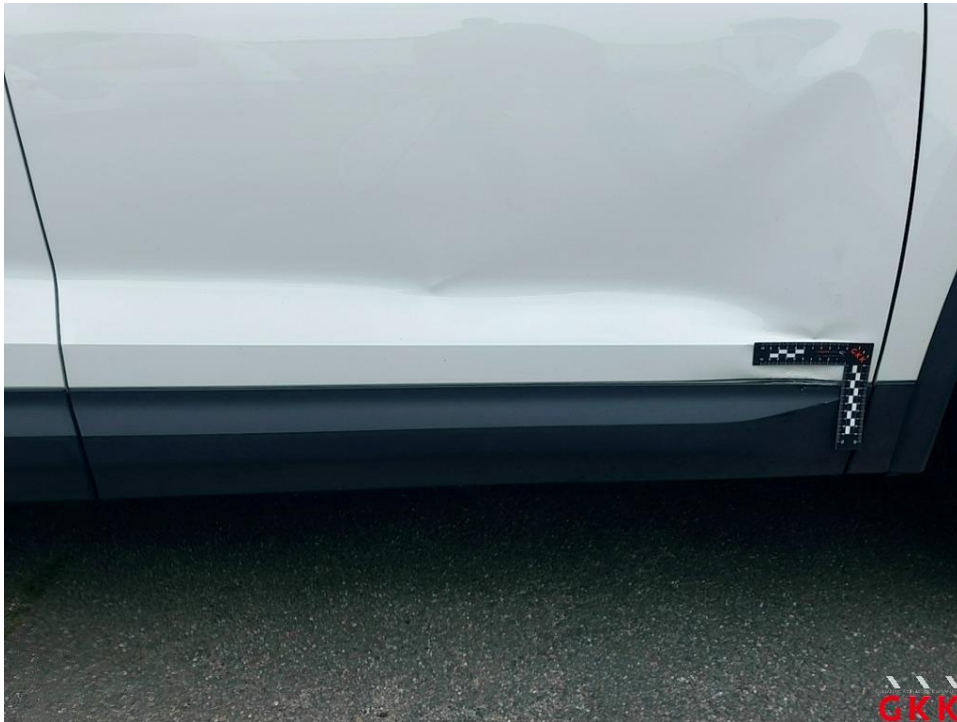
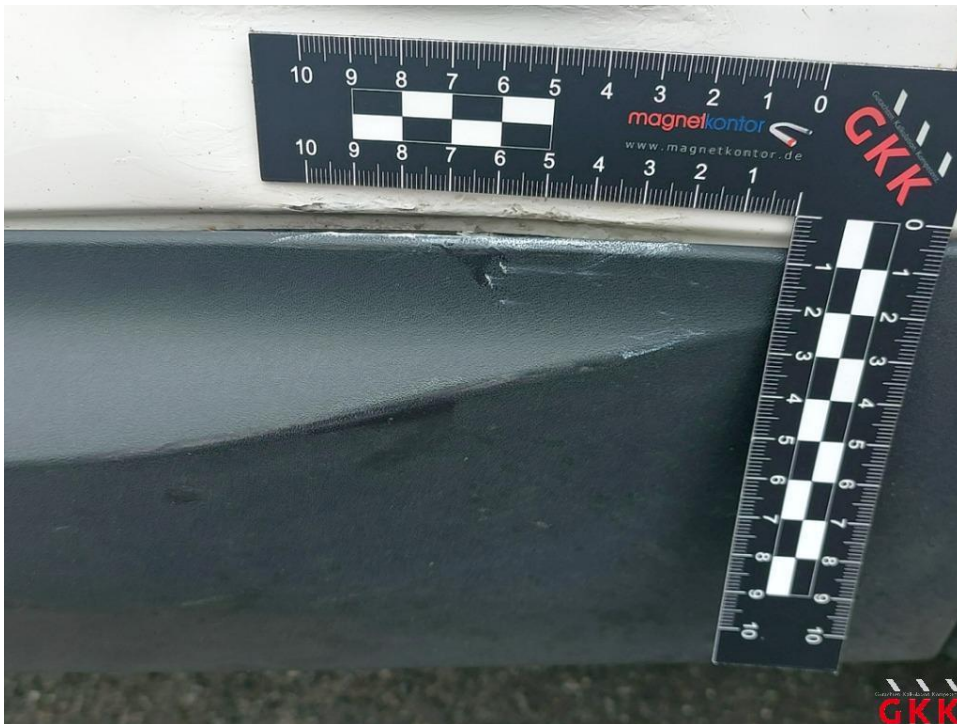
Tür vorne rechts Leiste unten -unlackiert-, beschädigt, ersetzen (Bild 23, Bild 24)

Bild 23 Tür vorne rechts, Leiste unten -unlackiert-, beschädigt, ersetzen

Bild 24 Tür vorne rechts, Leiste unten -unlackiert-, beschädigt, ersetzen

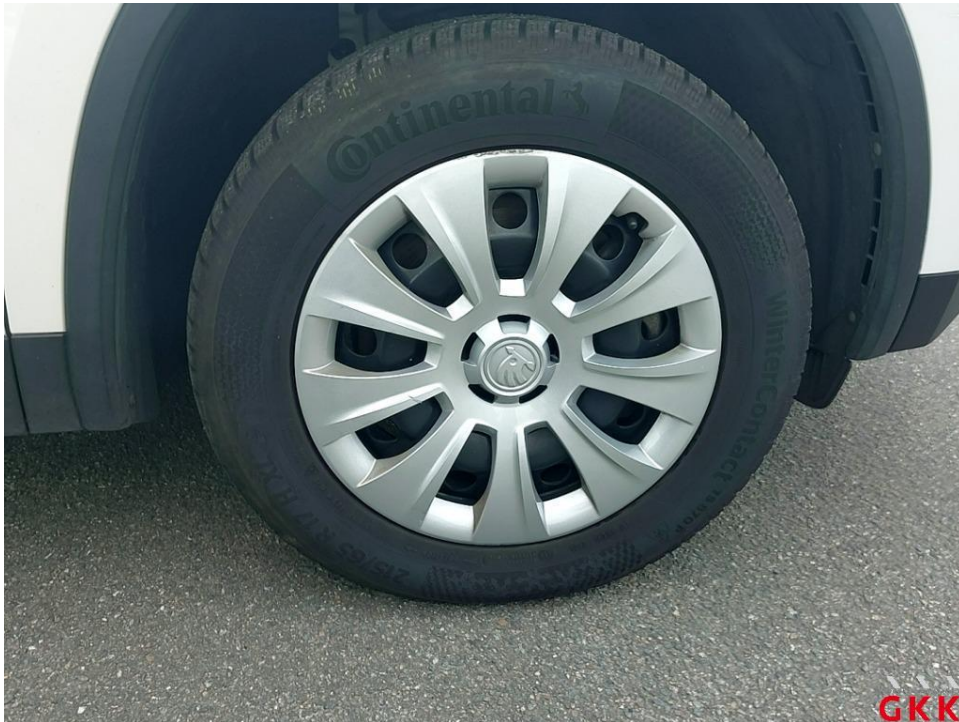
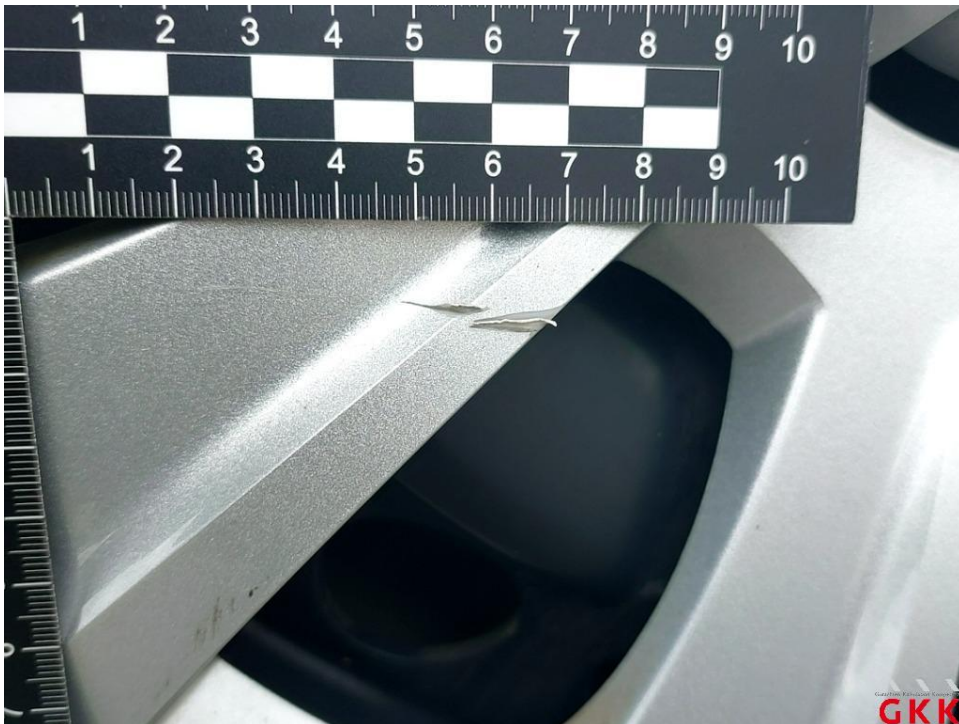
Radkappe(n) vorne rechts, beschädigt, ersetzen (Bild 25, Bild 26)

Bild 25 Radkappe(n), vorne rechts, beschädigt, ersetzen

Bild 26 Radkappe(n), vorne rechts, beschädigt, ersetzen

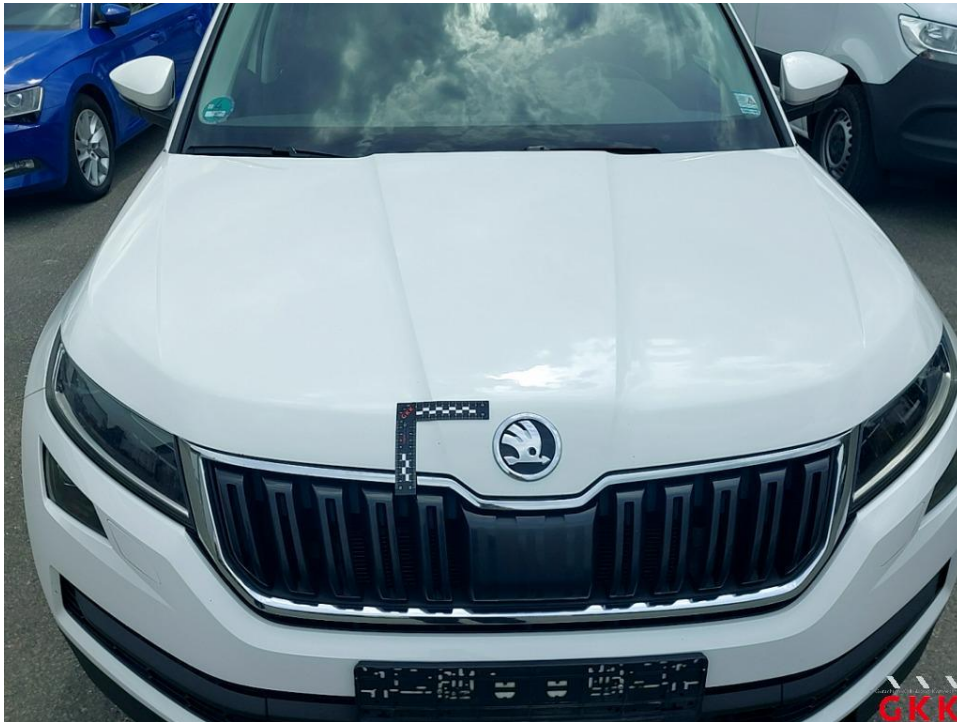
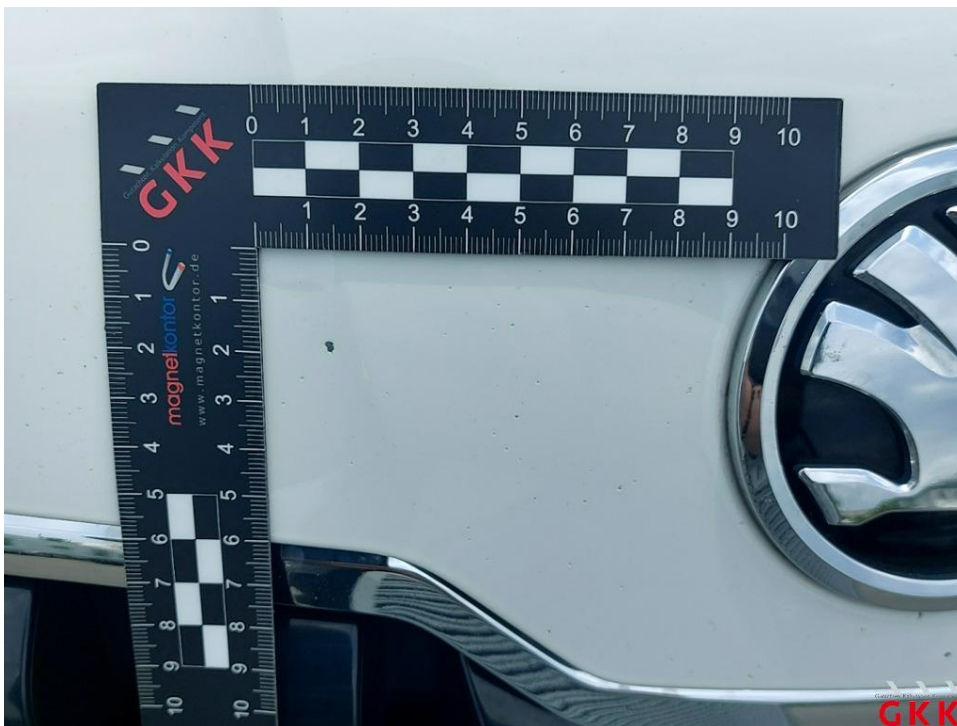
Motorhaube, Steinschlag, auslegen, schleifen, polieren (Bild 27, Bild 28)

Bild 27 Motorhaube, Steinschlag, auslegen, schleifen, polieren

Bild 28 Motorhaube, Steinschlag, auslegen, schleifen, polieren

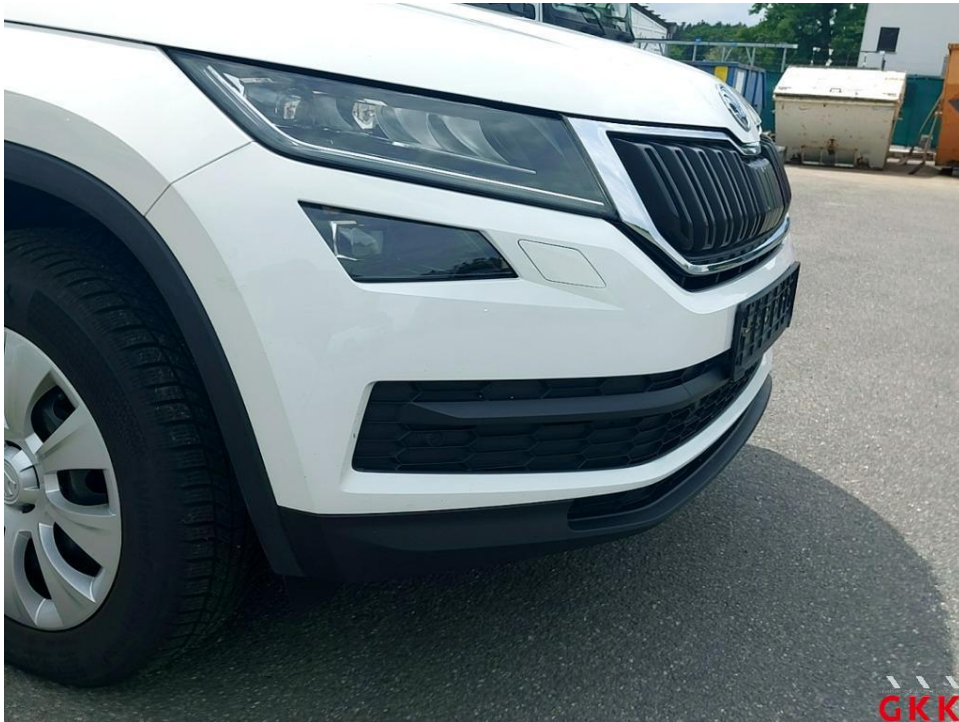
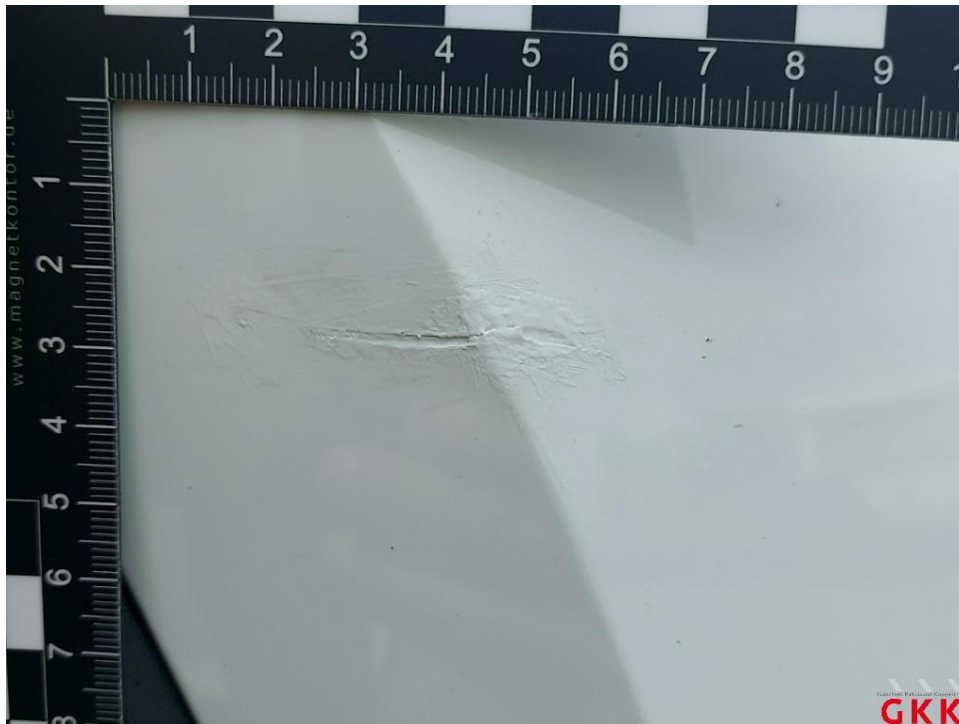
| Vorschaden | Der Vorschaden wurde fach- und sachgerecht behoben | Feststellung |
|---|---|---|
| Stoßfänger vorne beschädigt | Nein | Instandsetzungsspuren |

Stoßfänger vorne Verkleidung -lackiert-, Reparaturmangel, lackieren (Bild 29, Bild 30)

Bild 29 Stoßfänger vorne, Verkleidung -lackiert-, Reparaturmangel, lackieren

Bild 30 Stoßfänger vorne, Verkleidung -lackiert-, Reparaturmangel, lackieren

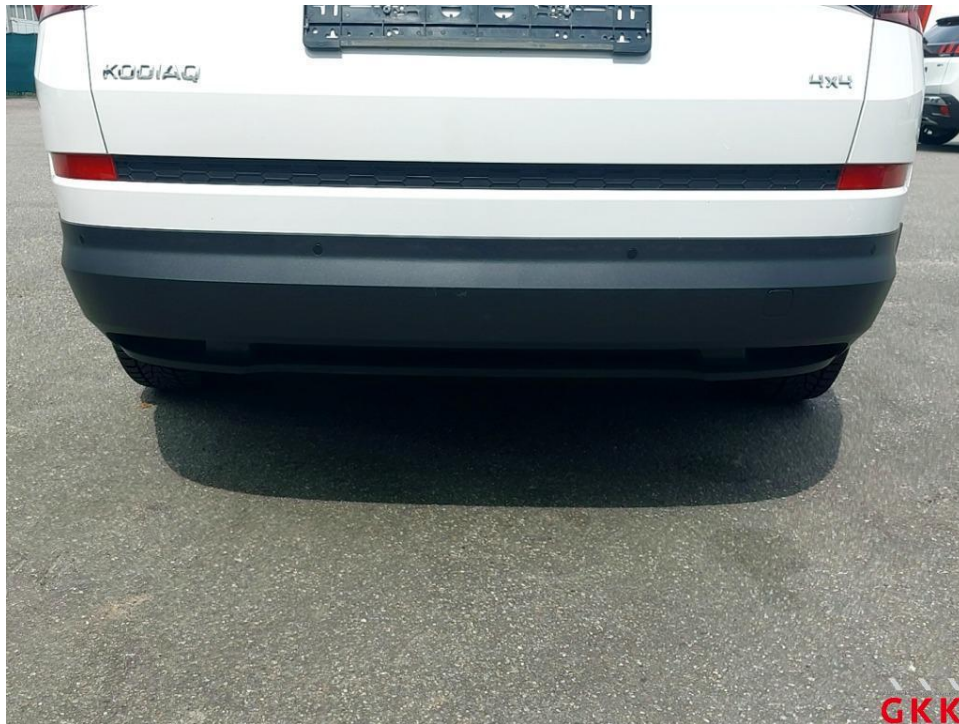
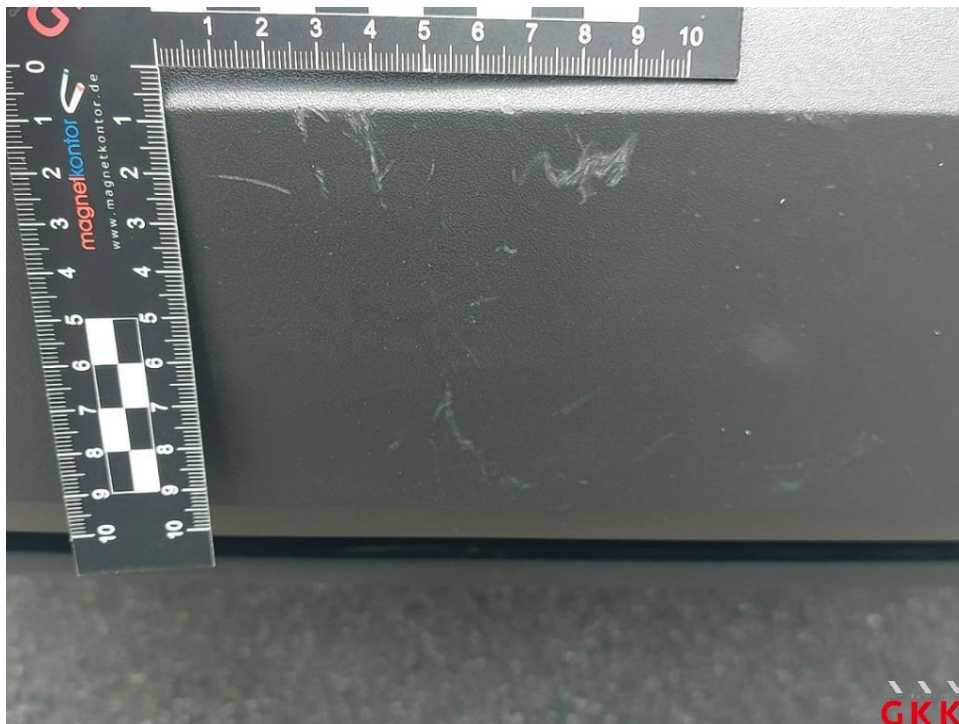
Stoßfänger hinten Verkleidung unterhalb -unlackiert-, verkratzt, Smartrepair (Bild 31, Bild 32)

Bild 31 Stoßfänger hinten, Verkleidung unterhalb -unlackiert-, verkratzt, Smartrepair

Bild 32 Stoßfänger hinten, Verkleidung unterhalb -unlackiert-, verkratzt, Smartrepair

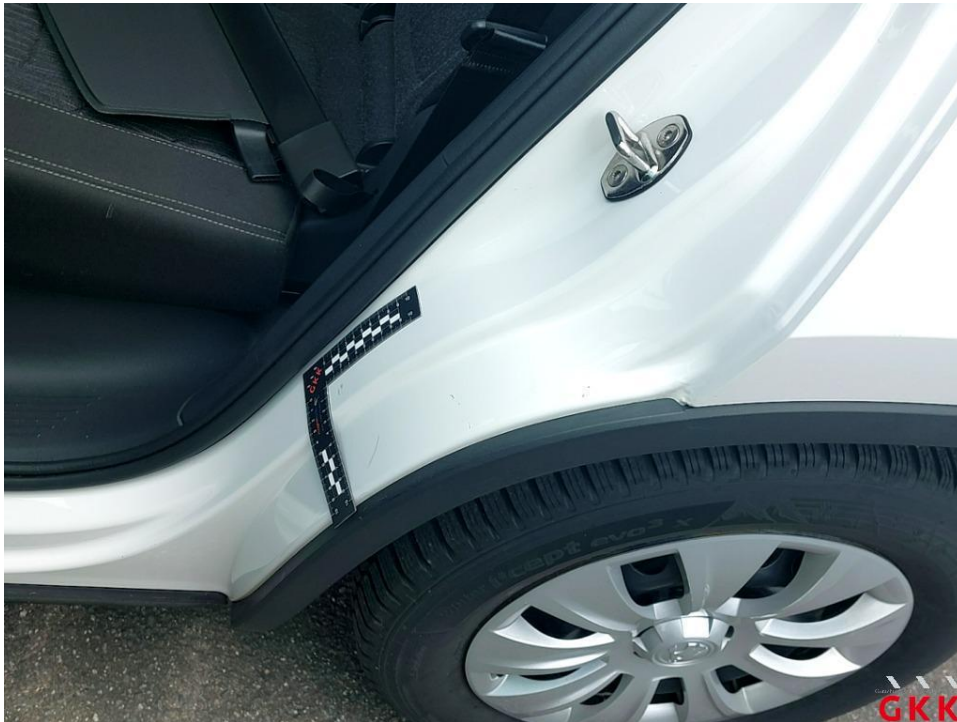
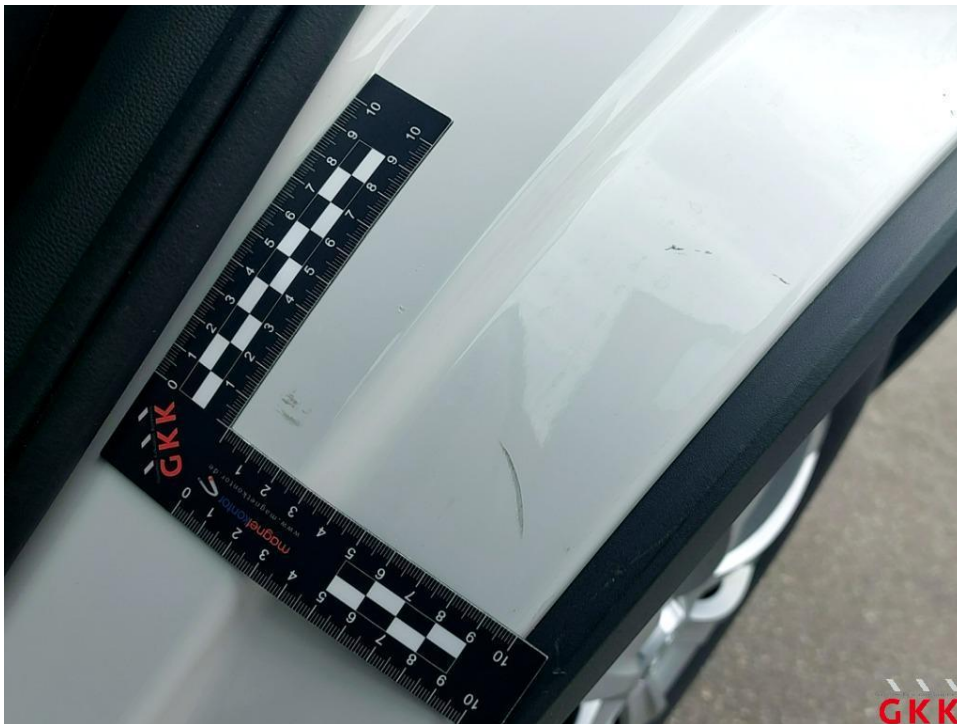
C- Säule links, verkratzt, lackieren (Bild 33, Bild 34)

Bild 33 C- Säule links, verkratzt, lackieren

Bild 34 C- Säule links, verkratzt, lackieren

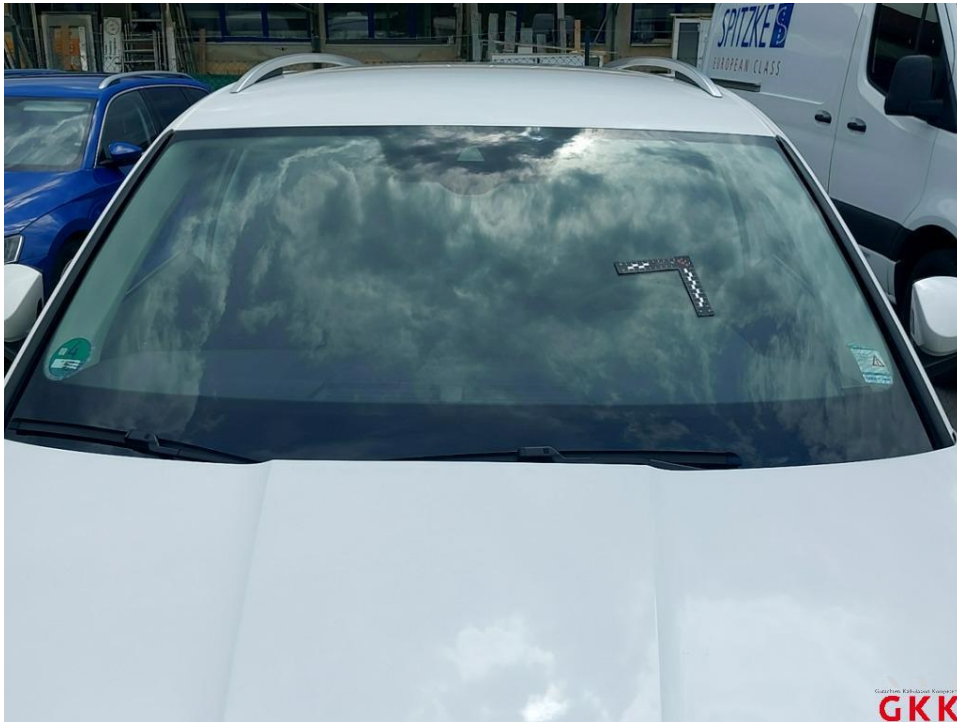
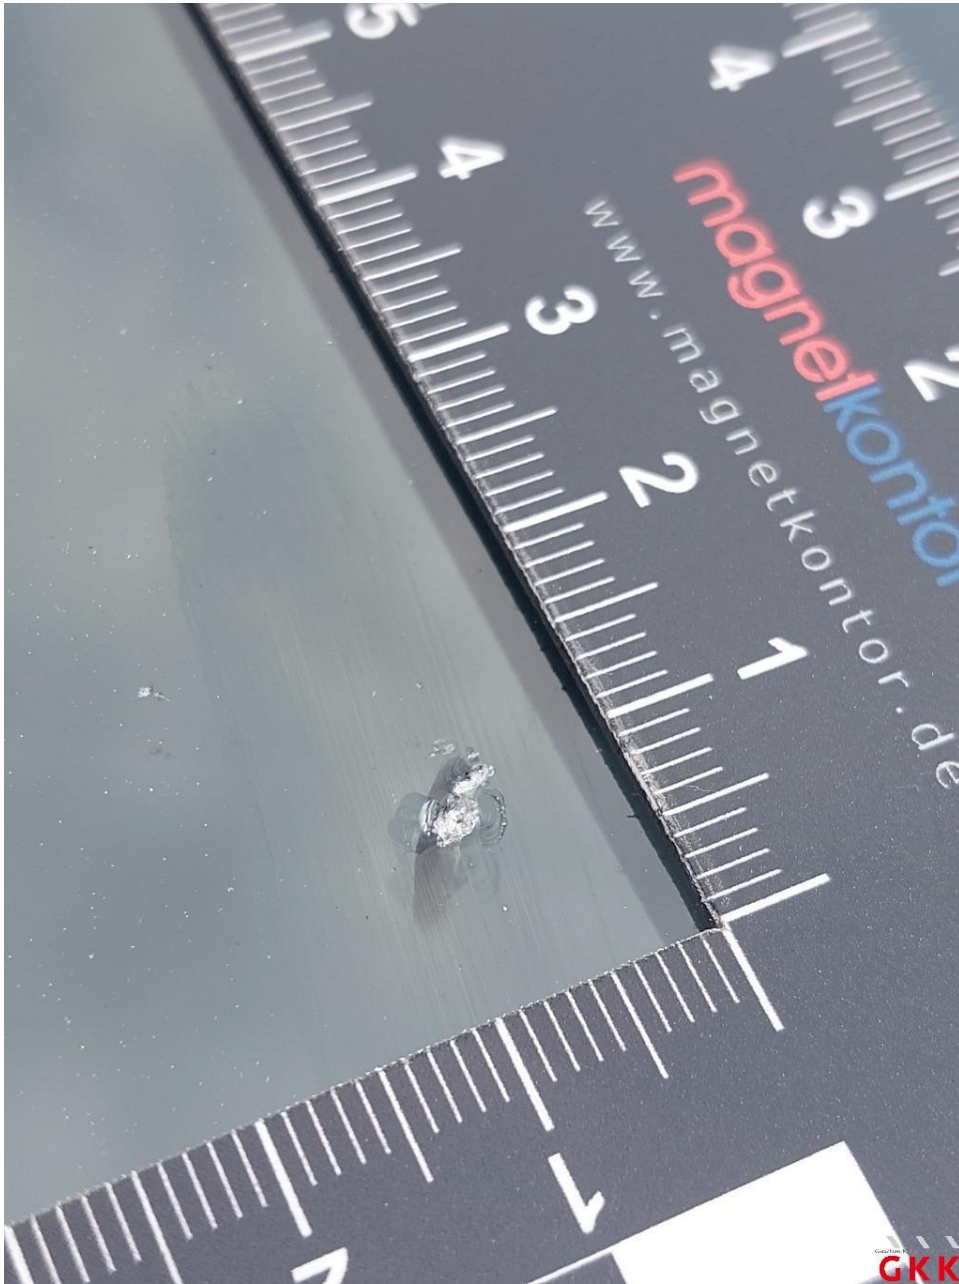
Frontscheibe mit Regensensor und Frontkamera, Steinschlag im Sichtfeld, ersetzen (Bild 35, Bild 36)

Bild 35 Frontscheibe, mit Regensensor und Frontkamera, Steinschlag im Sichtfeld, ersetzen

Bild 36 Frontscheibe, mit Regensensor und Frontkamera, Steinschlag im Sichtfeld, ersetzen

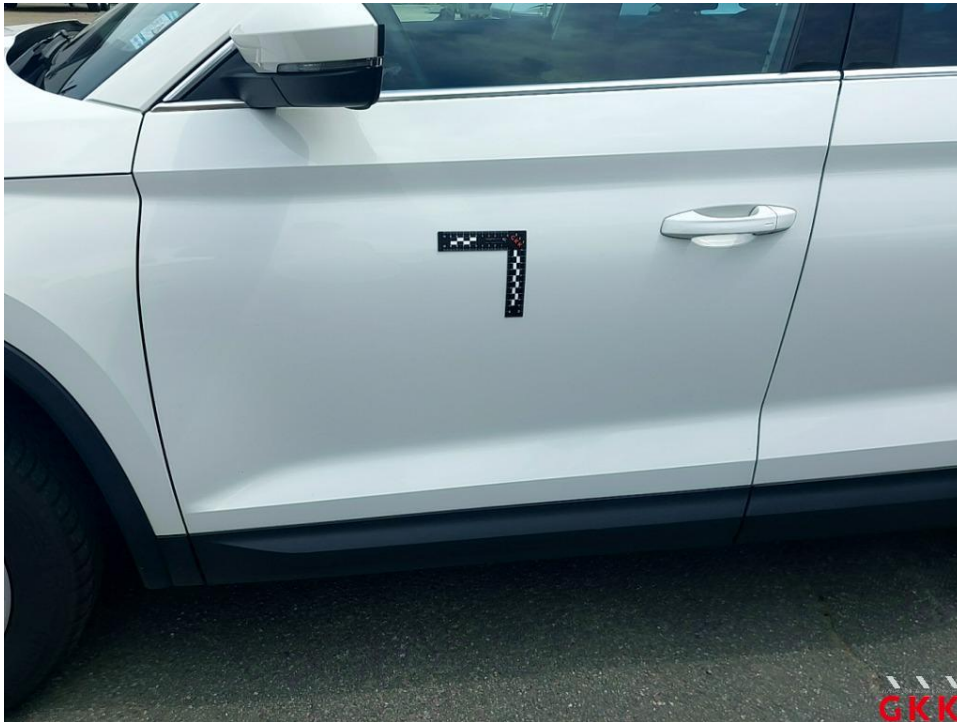
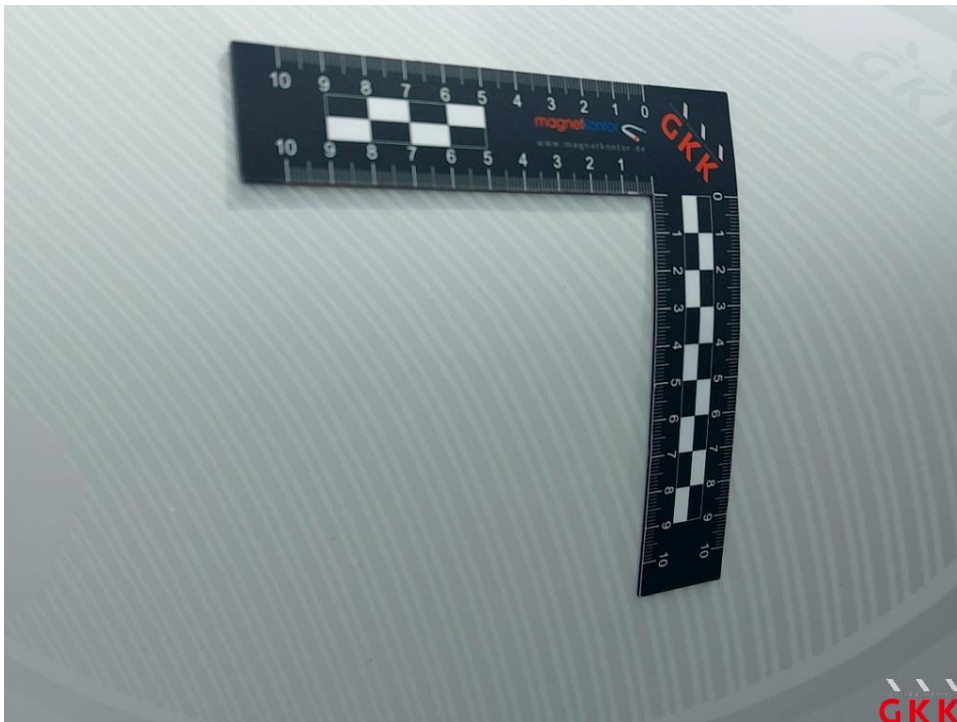
Tür vorne links, beschädigt, kalt drücken (Bild 37, Bild 38)

Bild 37 Tür vorne links, beschädigt, kalt drücken

Bild 38 Tür vorne links, beschädigt, kalt drücken
