Verkaufsbericht

Ihr Auftrag vom	13.06.2025 durch SPITZKE SE
Besichtigungsort	14979 Großbeeren, Märkische Allee 39 / 41
Besichtigungsdatum	18.06.2025
Referenznummern	60180256

Fahrzeugident.-Nr.	TMBJJ7NE7J0259584		
Fahrzeugart	PKW - Kombilimousine	Farbton / Lackart	Weiß / Uni
Hersteller	Skoda	Nächste HU	04/2025
Typ / Verkaufsbez.	Octavia 2.0 TDI Ambition	Laufleistung abgelesen	266.037 km
Erstzulassung	21.02.2018	Emissionsklasse	Euro 6
Getriebe / Gänge	Direktschaltung / 6	Sitzplätze / Türen	5 / 5
Achsen / angetrieben	2 / 1	Anzahl Besitzer	1
Motorart	Reihenmotor / Diesel	Hubraum / Nennleistung	1.968 ccm / 110 KW
Antriebsart	Frontantrieb

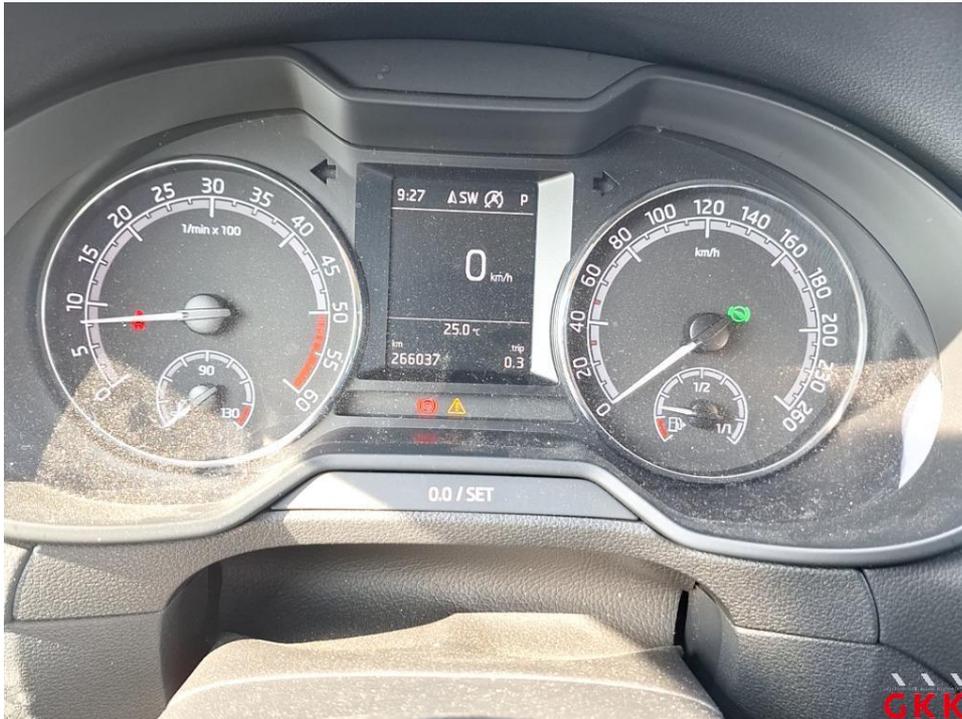
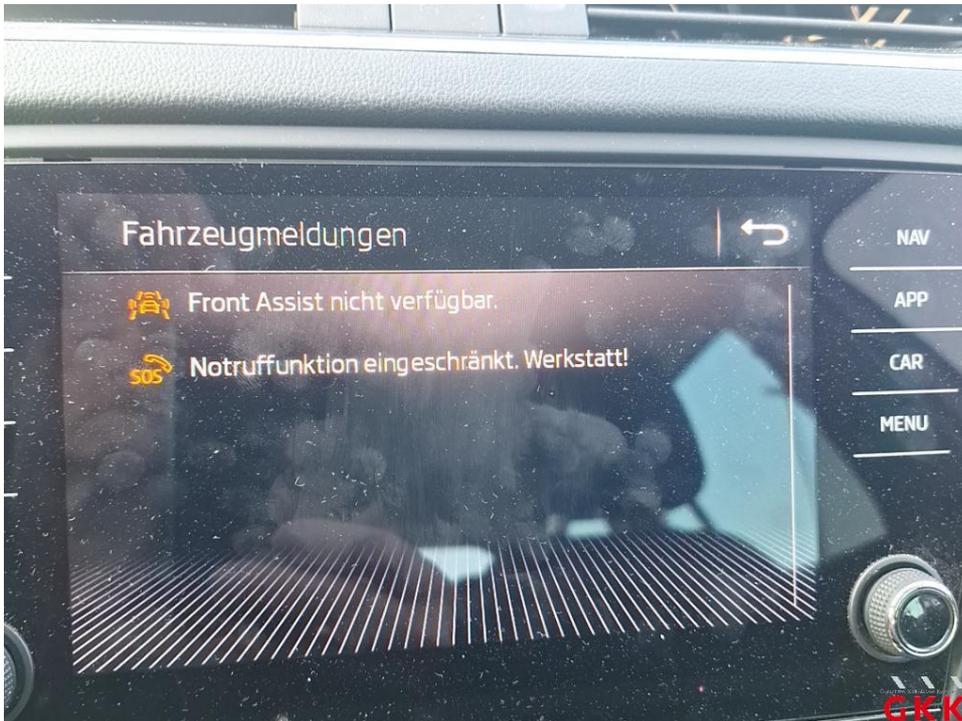
Kombiinstrument Fehlerspeicher, aktiv, auslesen / prüfen (Bild 17, Bild 18)

Bild 17 Kombiinstrument, Fehlerspeicher, aktiv, auslesen / prüfen

Bild 18 Kombiinstrument, Fehlerspeicher, aktiv, auslesen / prüfen

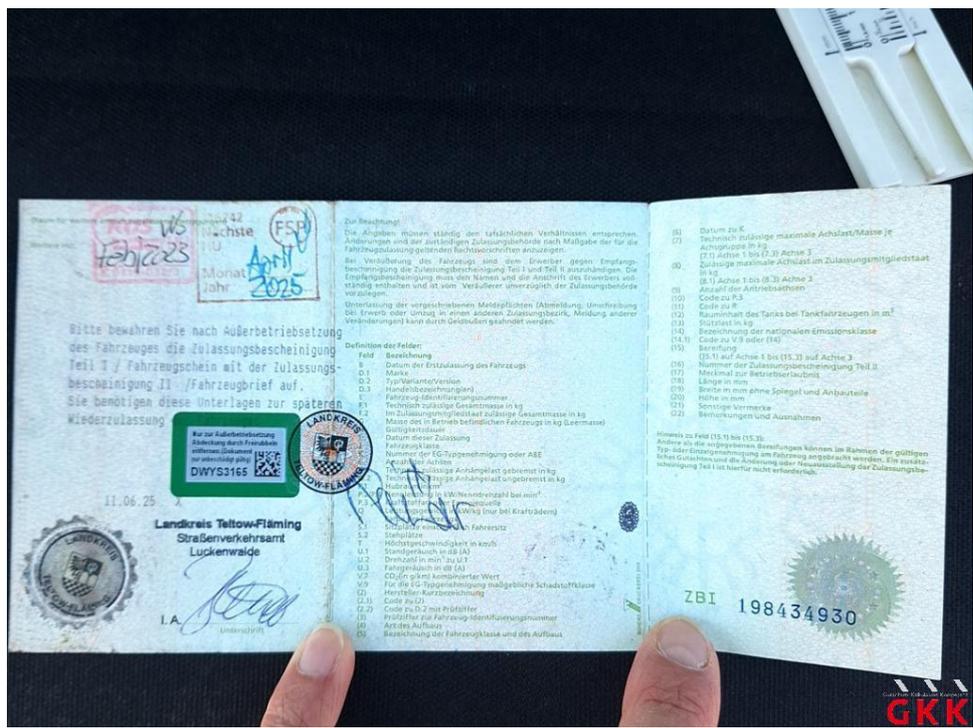
HU (Hauptunters.) PKW / Transporter, fällig, durchführen (Bild 19)

Bild 19 HU (Hauptunters.), PKW / Transporter, fällig, durchführen

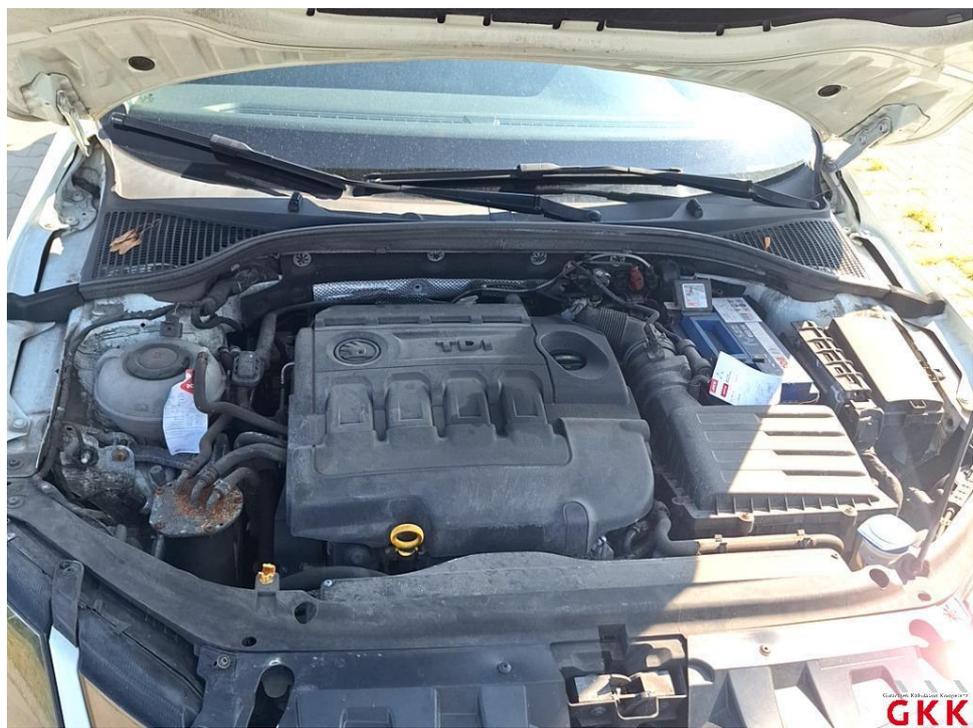
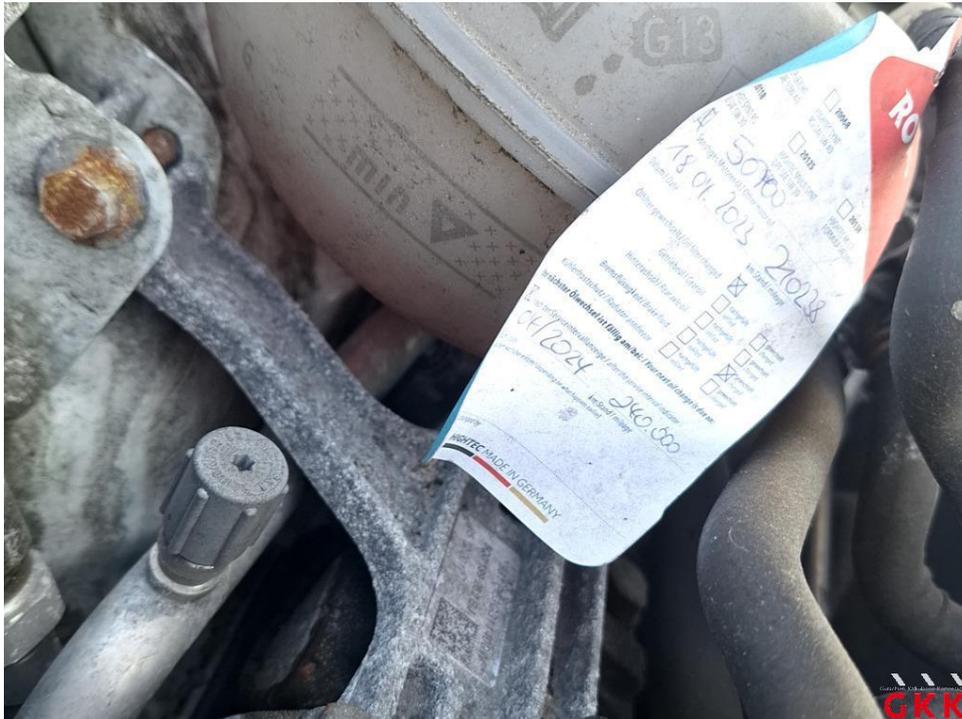
Kühlsystem Kühlmittelstand, unter Minimum, prüfen (Bild 20, Bild 21)

Bild 20 Kühlsystem, Kühlmittelstand, unter Minimum, prüfen

Bild 21 Kühlsystem, Kühlmittelstand, unter Minimum, prüfen

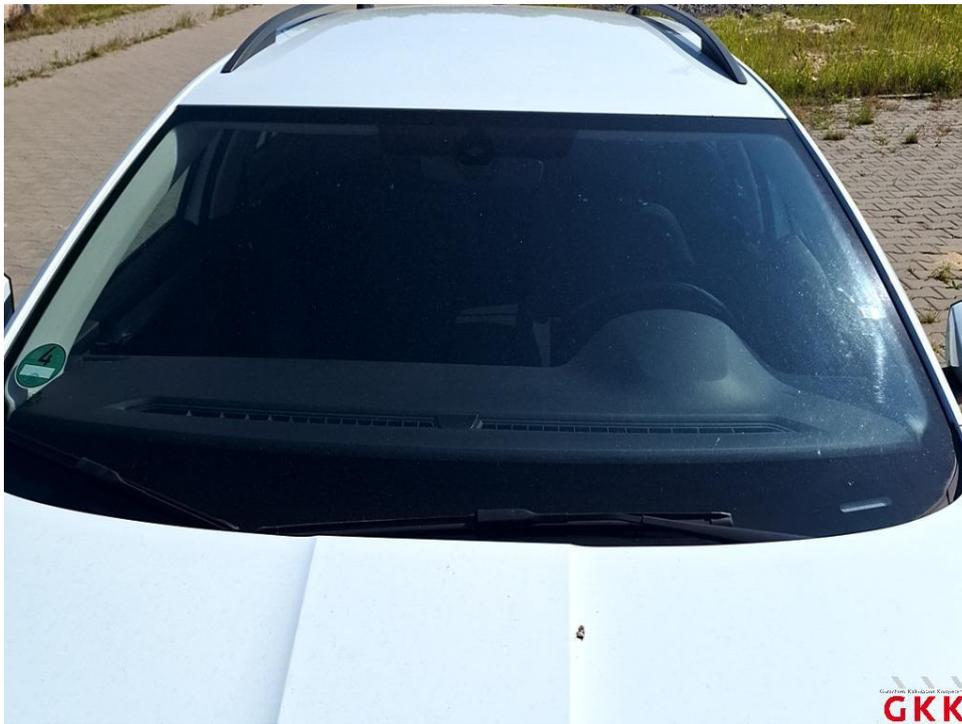
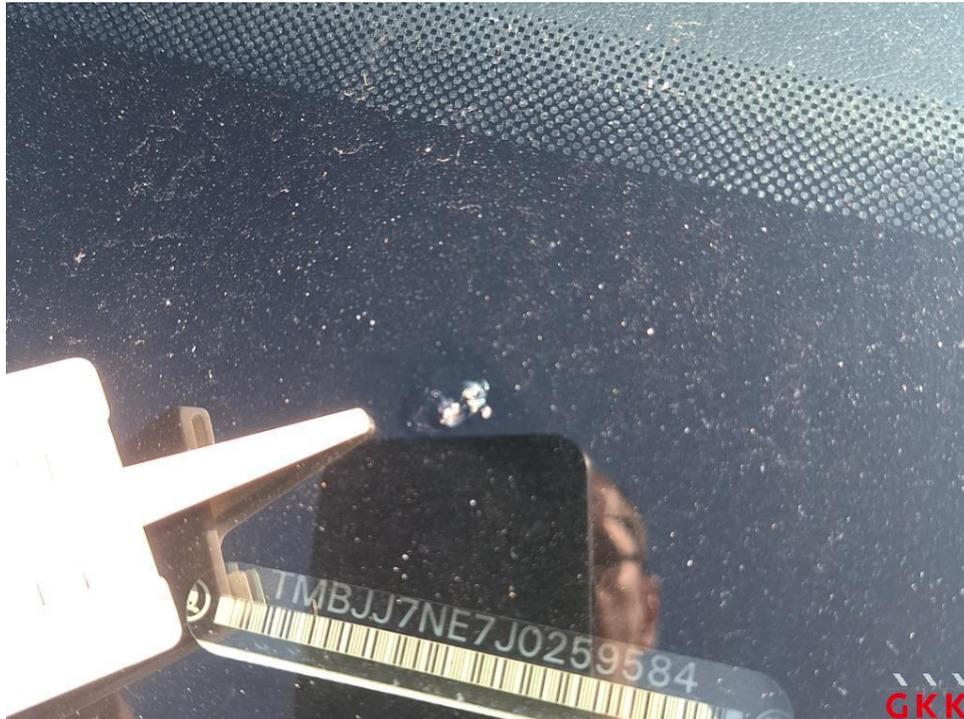
Frontscheibe mit Regensensor, Steinschlag, ersetzen (Bild 22, Bild 23)

Bild 22 Frontscheibe, mit Regensensor, Steinschlag, ersetzen

Bild 23 Frontscheibe, mit Regensensor, Steinschlag, ersetzen

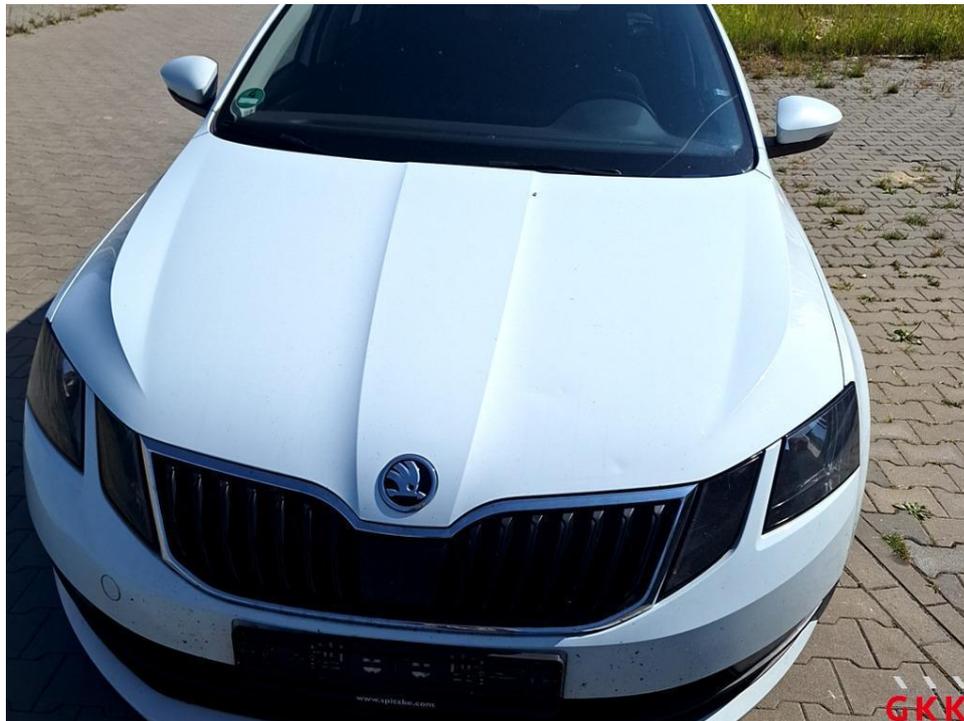
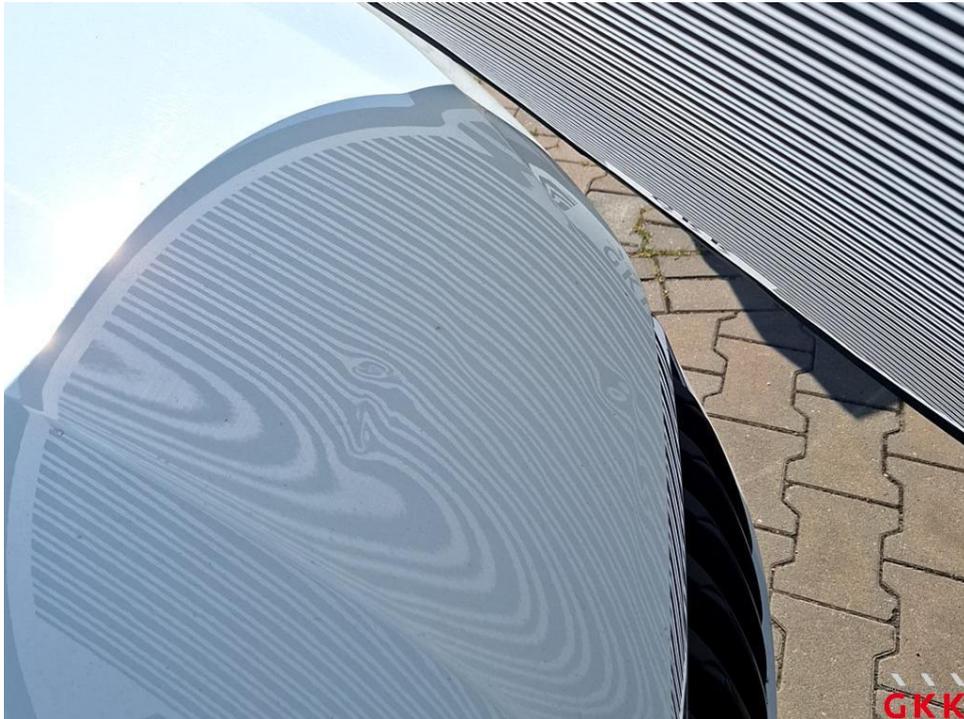
Motorhaube, beschädigt, instand setzen - lackieren (Bild 24, Bild 25)

Bild 24 Motorhaube, beschädigt, instand setzen - lackieren

Bild 25 Motorhaube, beschädigt, instand setzen - lackieren
