## Verkaufsbericht

<b>Fahrzeugident.-Nr.</b>	<b>TMBJH7NP6K7060709</b>		
<b>Fahrzeugart</b>	PKW - Kombilimousine	<b>Farbton / Lackart</b>	Blau / Uni
<b>Hersteller</b>	Skoda	<b>Nächste HU</b>	04/2026
<b>Typ / Verkaufsbez.</b>	Superb Combi 2.0 TDI Style	<b>Laufleistung abgelesen</b>	233.853 km
<b>Erstzulassung</b>	15.04.2019	<b>Emissionsklasse</b>	Euro 6
<b>Getriebe / Gänge</b>	Manuell / 6	<b>Sitzplätze / Türen</b>	5 / 5
<b>Achsen / angetrieben</b>	2 / 1	<b>Anzahl Besitzer</b>	1
<b>Motorart</b>	Reihenmotor / Diesel	<b>Hubraum / Nennleistung</b>	1.968 ccm / 110 KW
<b>Antriebsart</b>	Frontantrieb

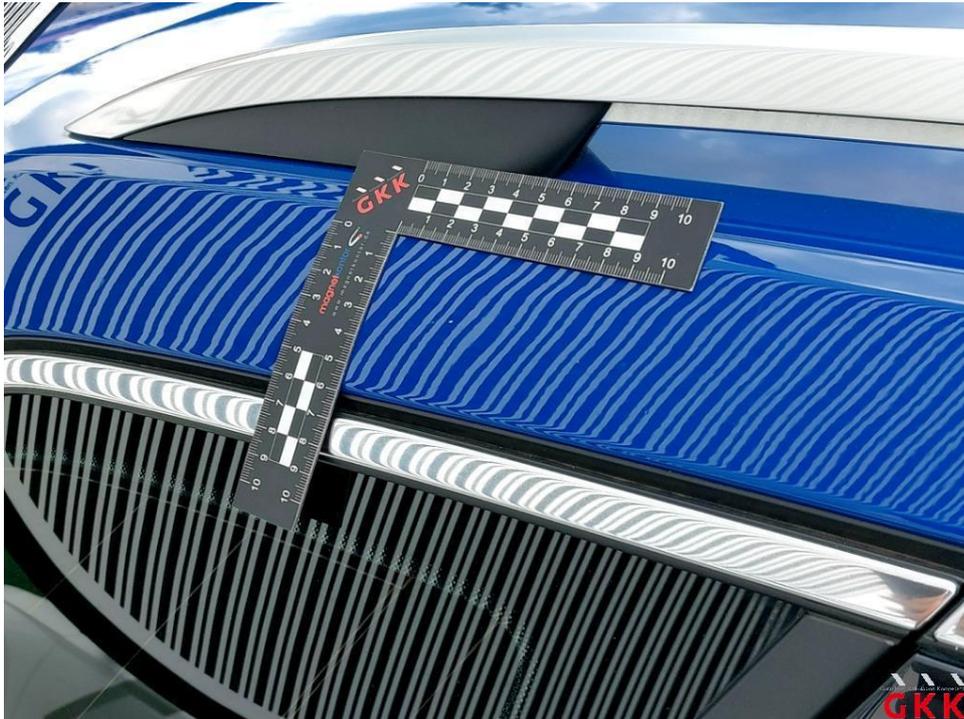
Dach Holm rechts, beschädigt, kalt drücken (Bild 14, Bild 15)

Bild 15 Dach, Holm rechts, beschädigt, kalt drücken

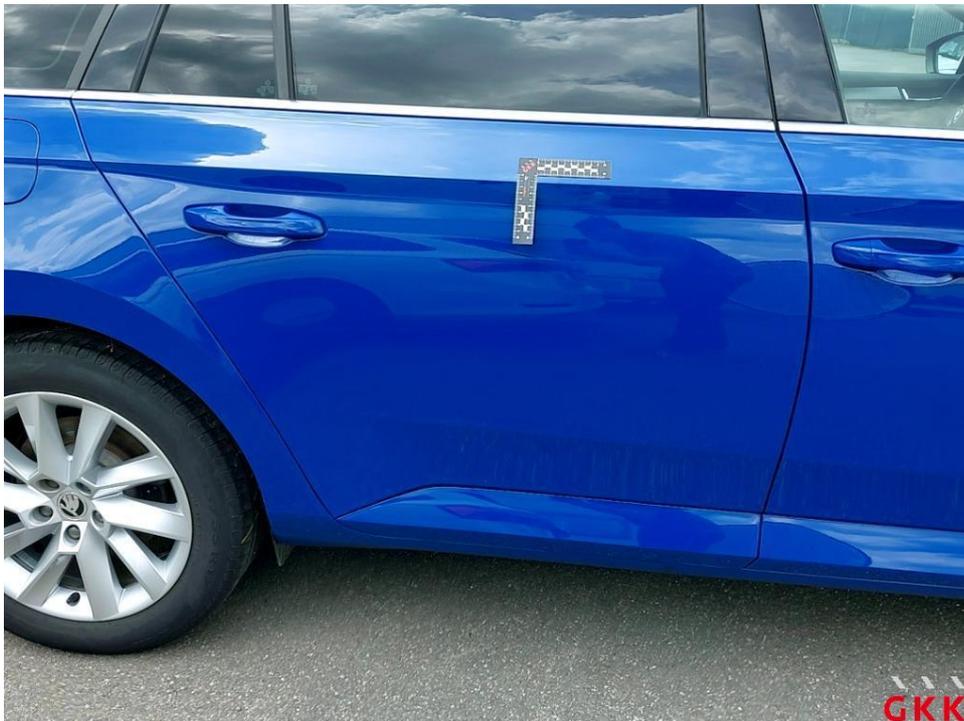
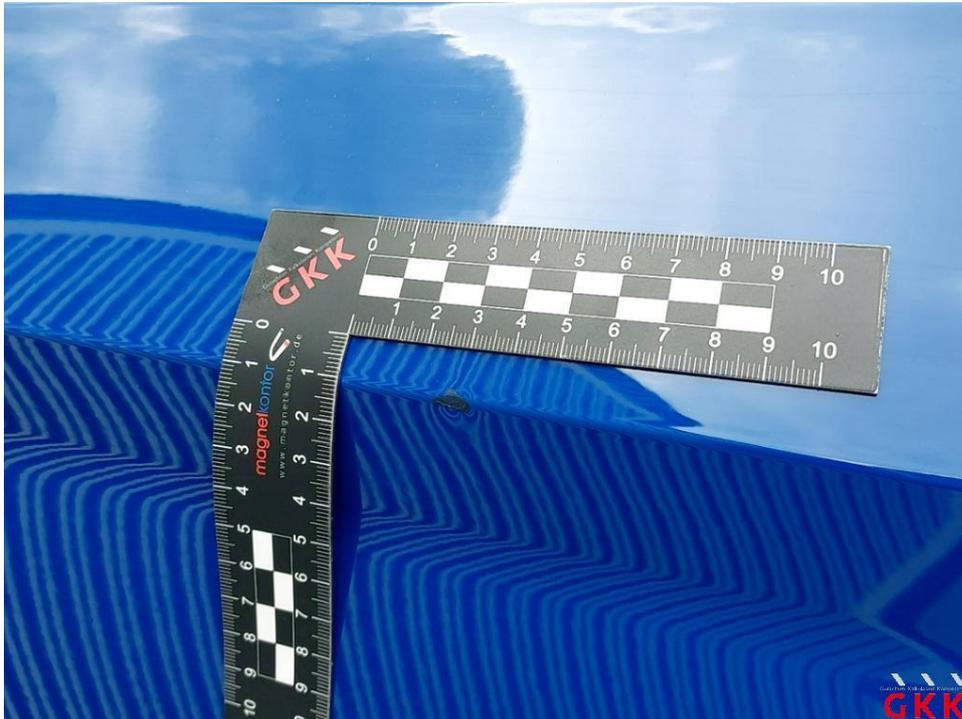
Tür hinten rechts, beschädigt, instand setzen - lackieren (Bild 16, Bild 17)

Bild 16 Tür hinten rechts, beschädigt, instand setzen - lackieren

Bild 17 Tür hinten rechts, beschädigt, instand setzen - lackieren

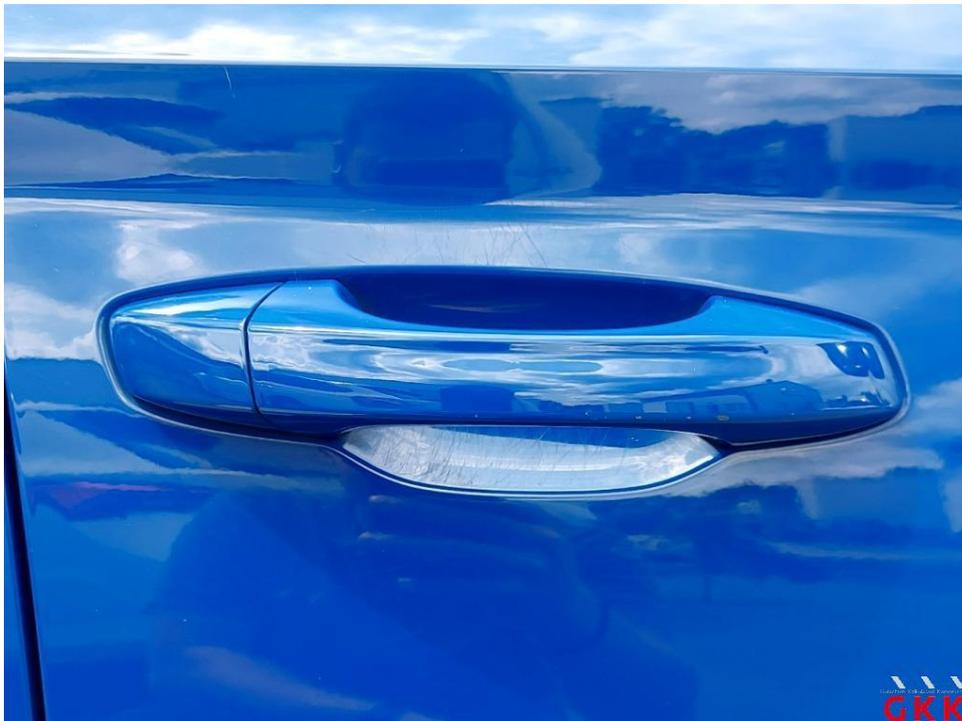
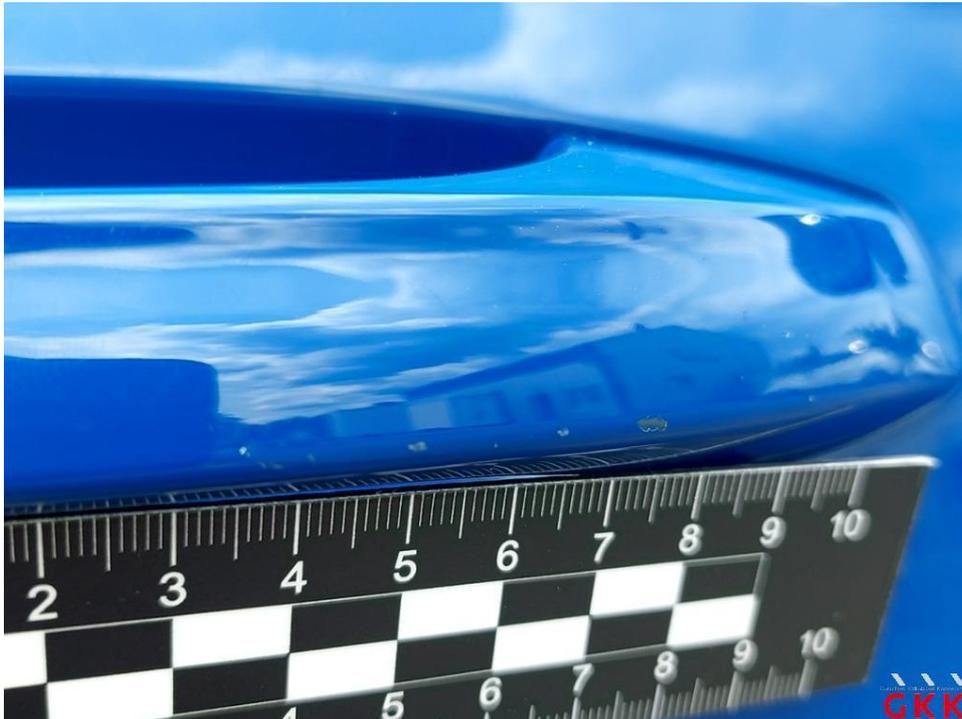
Tür vorne rechts Griff, verkratzt, lackieren (Bild 18, Bild 19)

Bild 18 Tür vorne rechts, Griff, verkratzt, lackieren

Bild 19 Tür vorne rechts, Griff, verkratzt, lackieren

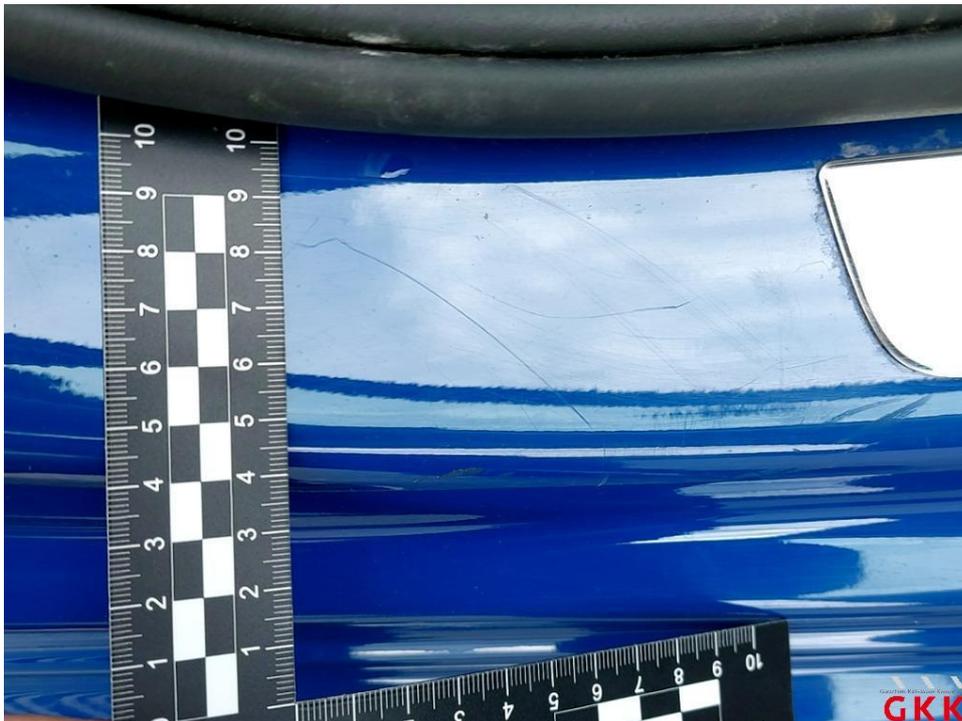
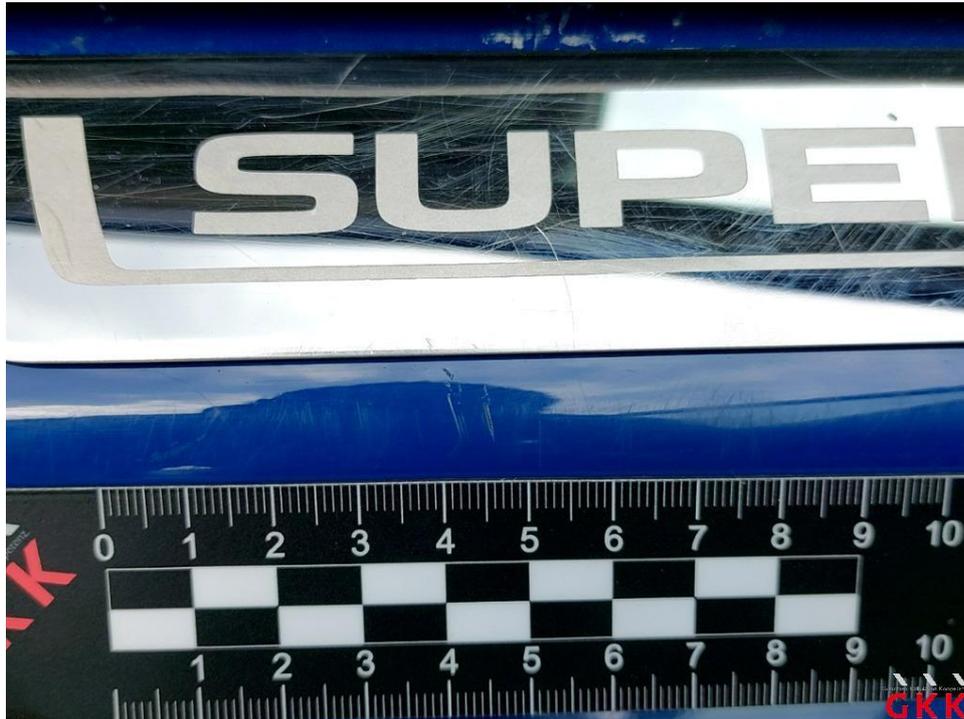
Tür vorne rechts Einstieg, verkratzt, auslegen, schleifen, polieren (Bild 20, Bild 21)

Bild 20 Tür vorne rechts, Einstieg, verkratzt, auslegen, schleifen, polieren

Bild 21 Tür vorne rechts, Einstieg, verkratzt, auslegen, schleifen, polieren

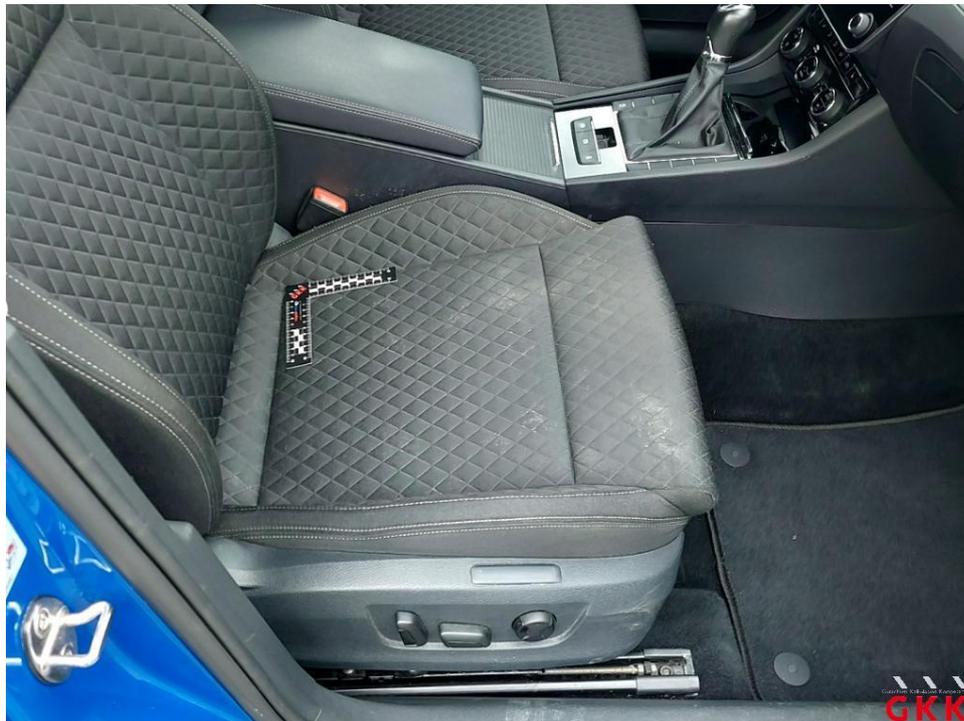
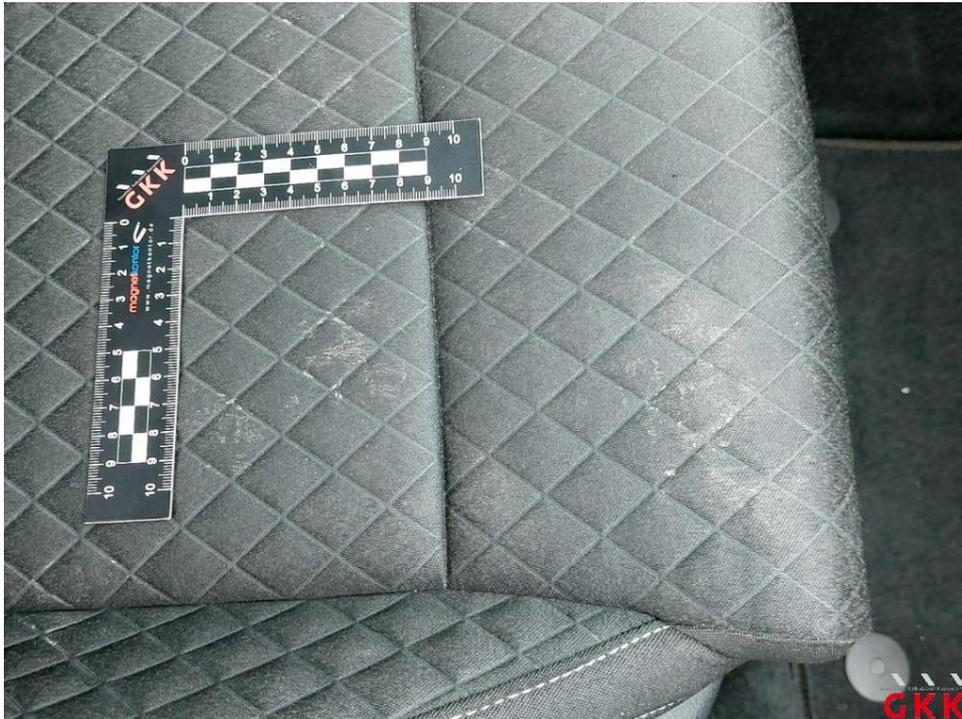
Sitz vorne rechts Bezug Sitzkissen -Stoff-, verschmutzt, aufbereiten (Bild 22, Bild 23)

Bild 22 Sitz vorne rechts, Bezug Sitzkissen -Stoff-, verschmutzt, aufbereiten

Bild 23 Sitz vorne rechts, Bezug Sitzkissen -Stoff-, verschmutzt, aufbereiten

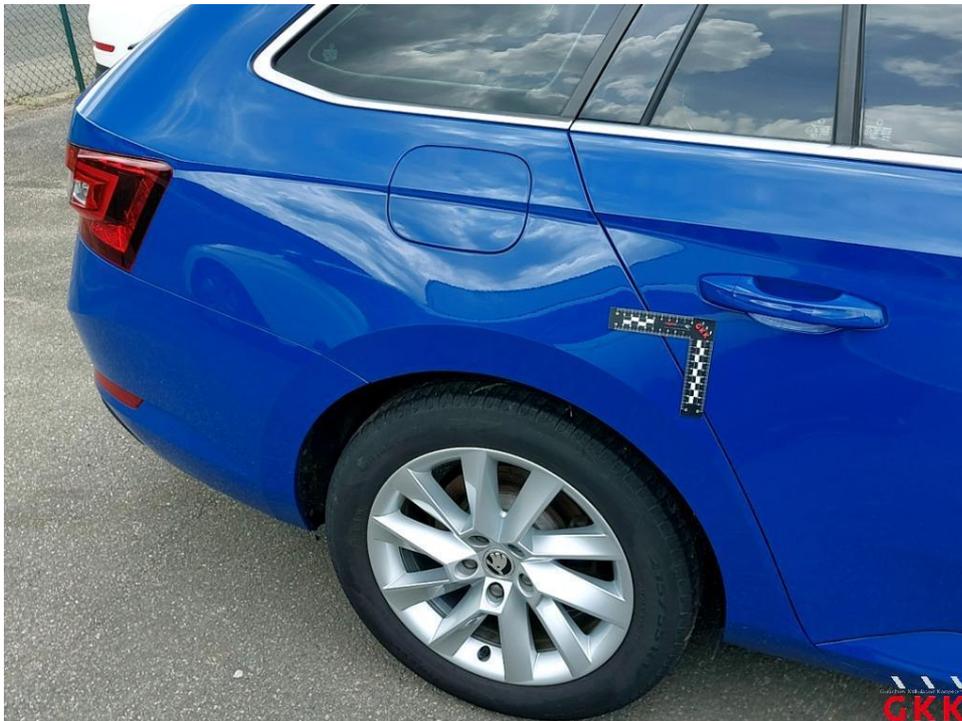
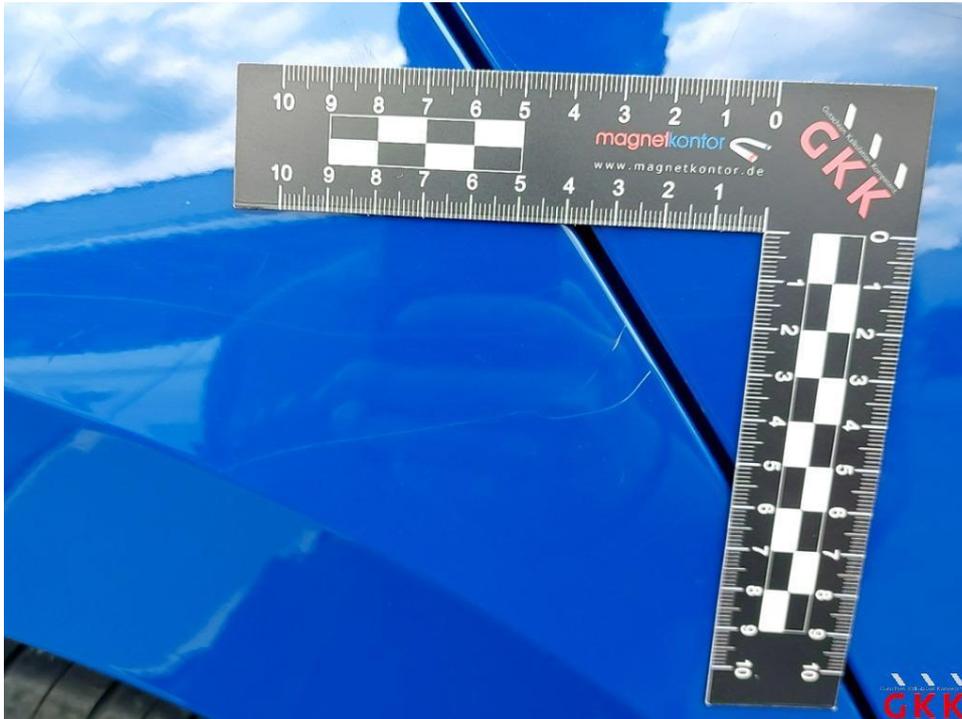
Seitenwand rechts, verkratzt, polieren (Bild 24, Bild 25)

Bild 24 Seitenwand rechts, verkratzt, polieren

Bild 25 Seitenwand rechts, verkratzt, polieren

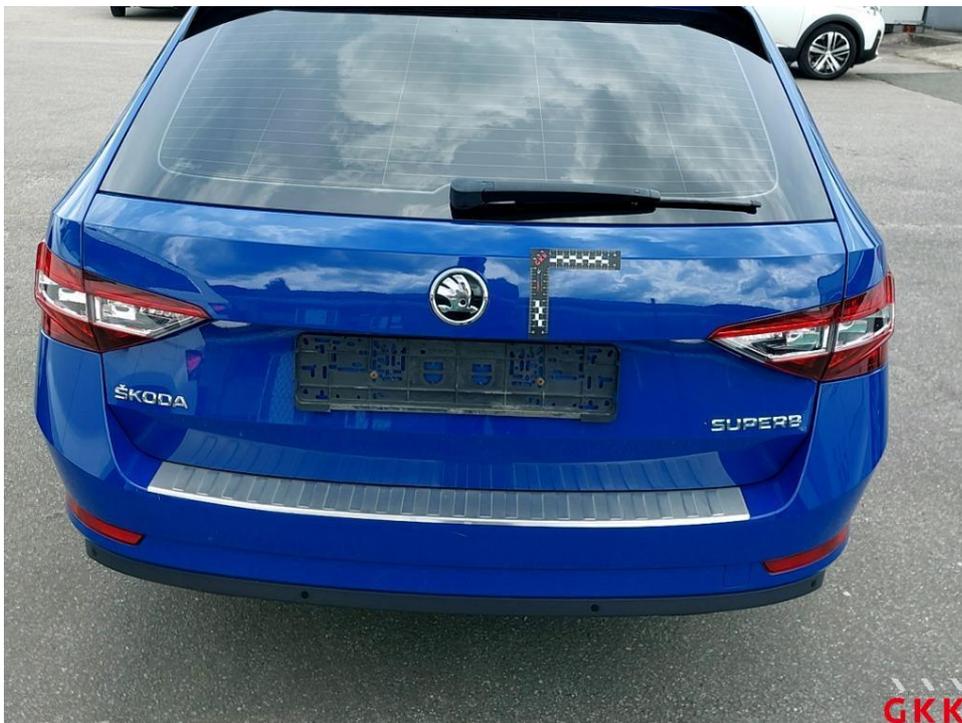
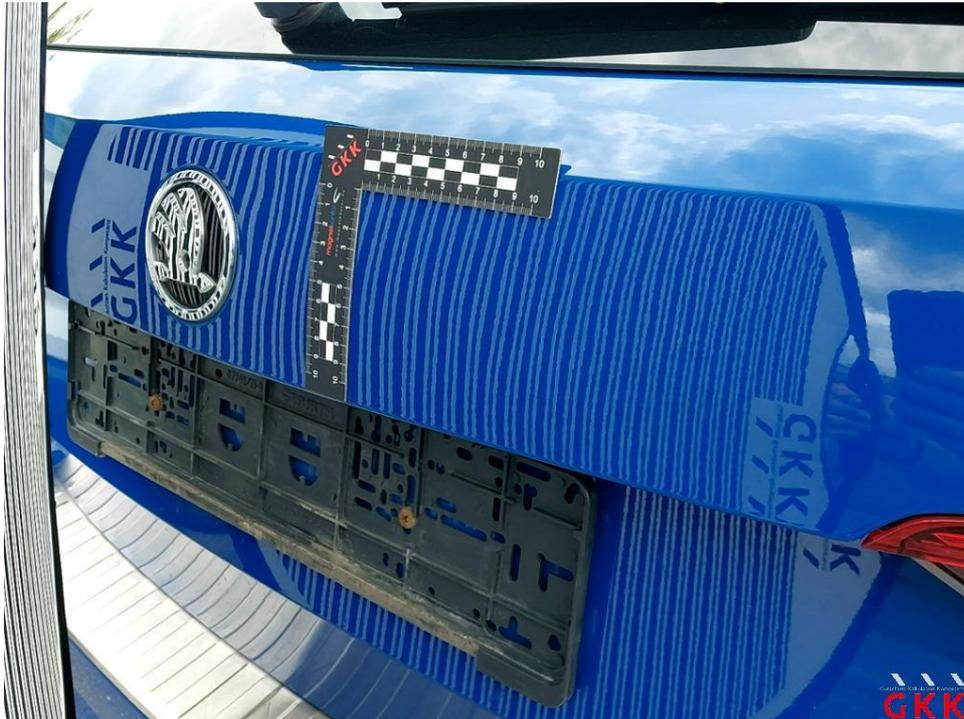
Heckklappe, bis 3 Dellen / Bauteil, kalt drücken (Bild 26, Bild 27)

Bild 26 Heckklappe, bis 3 Dellen / Bauteil, kalt drücken

Bild 27 Heckklappe, bis 3 Dellen / Bauteil, kalt drücken

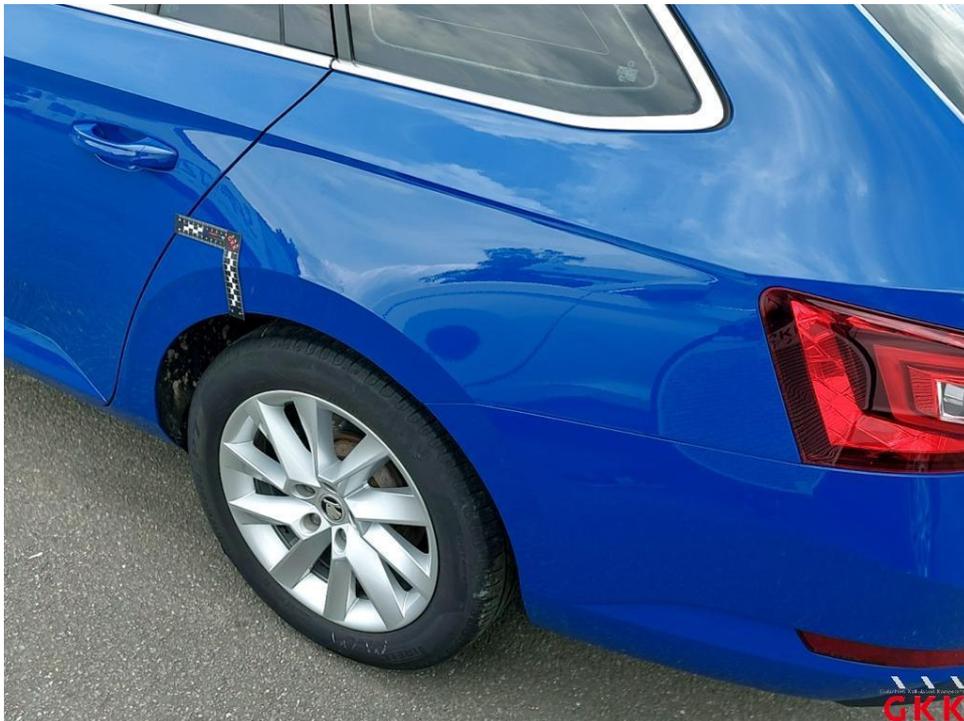
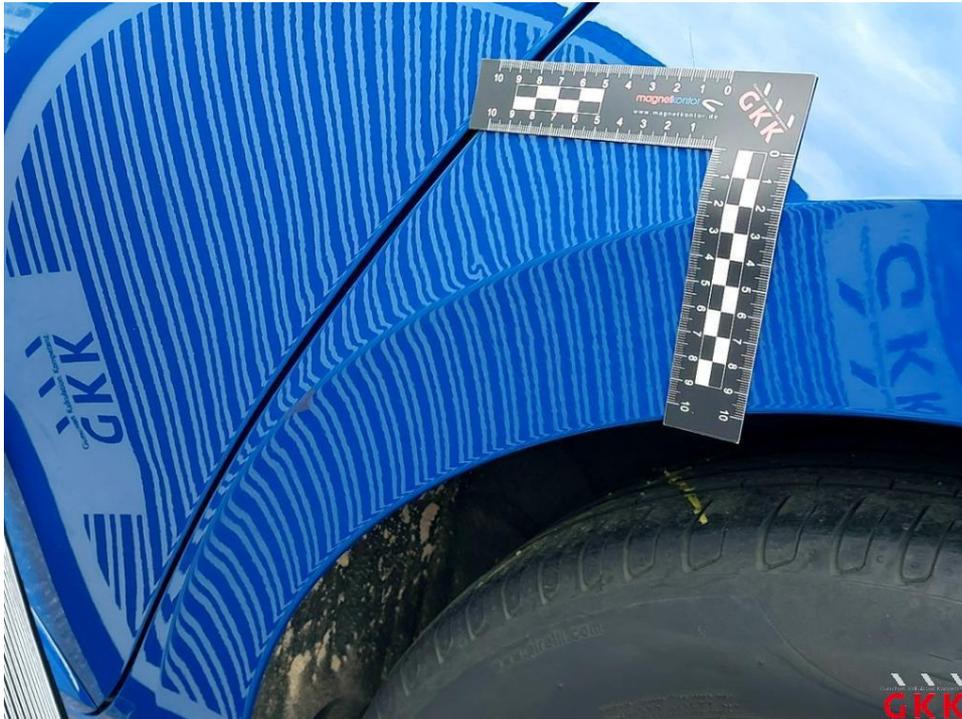
Seitenwand links, 4 bis 10 Dellen / Bauteil, kalt drücken (Bild 28, Bild 29)

Bild 28 Seitenwand links, 4 bis 10 Dellen / Bauteil, kalt drücken

Bild 29 Seitenwand links, 4 bis 10 Dellen / Bauteil, kalt drücken

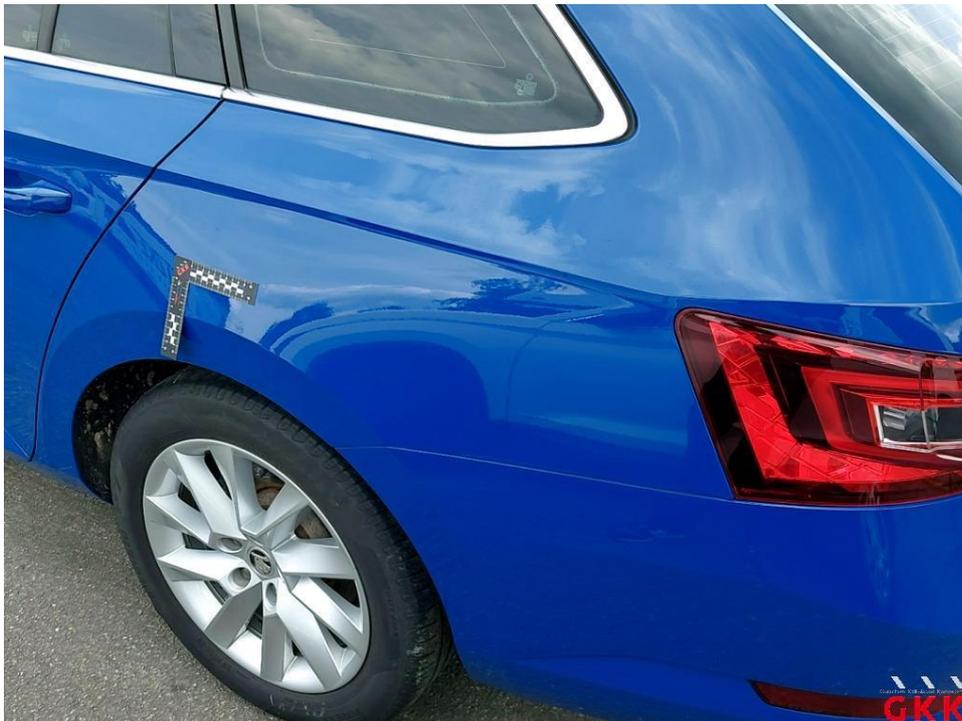
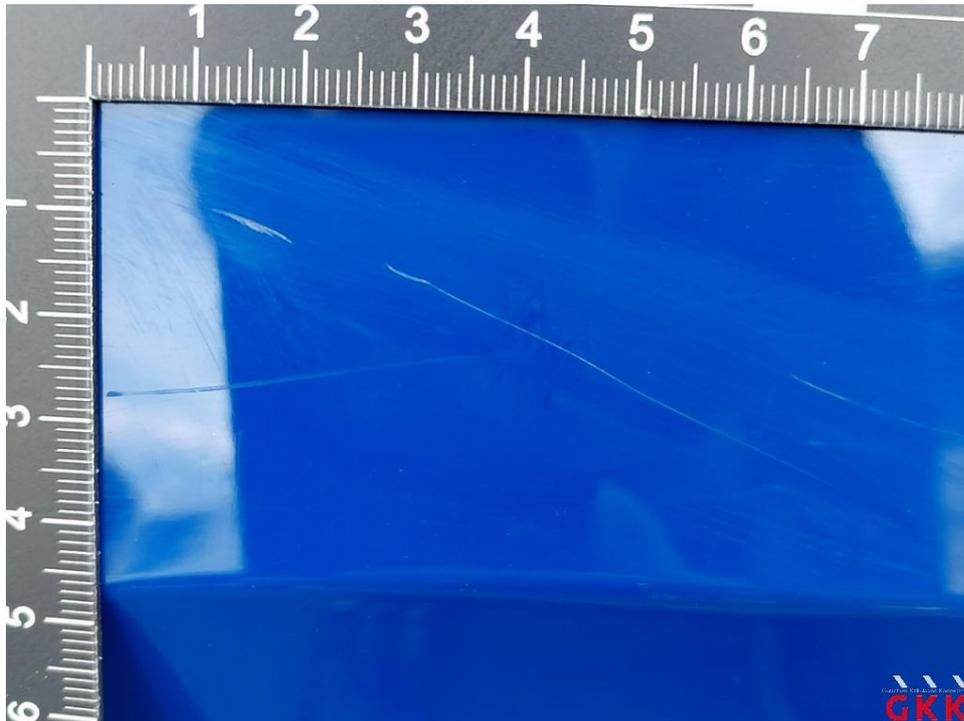
Seitenwand links, verkratzt, polieren (Bild 30, Bild 31)

Bild 30 Seitenwand links, verkratzt, polieren

Bild 31 Seitenwand links, verkratzt, polieren

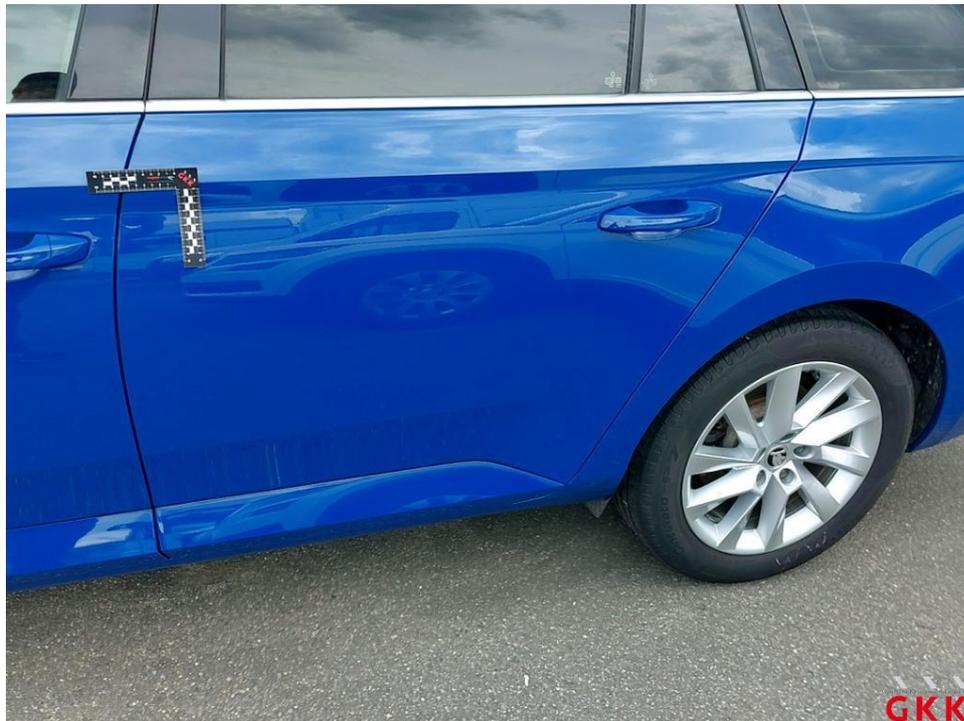
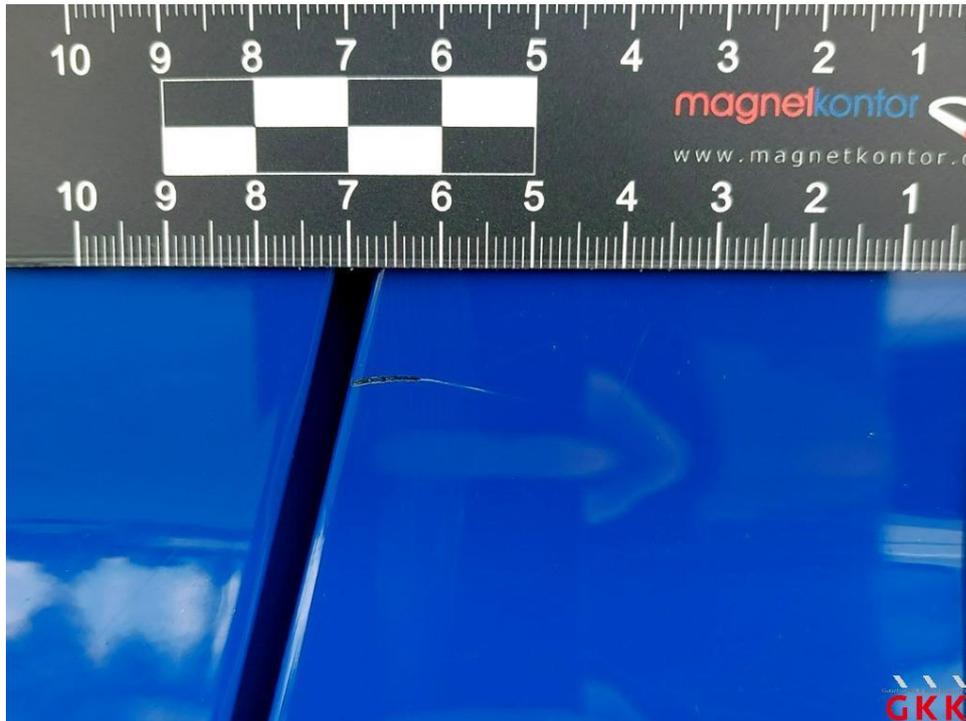
Tür hinten links, verkratzt, auslegen, schleifen, polieren (Bild 32, Bild 33)

Bild 32 Tür hinten links, verkratzt, auslegen, schleifen, polieren

Bild 33 Tür hinten links, verkratzt, auslegen, schleifen, polieren

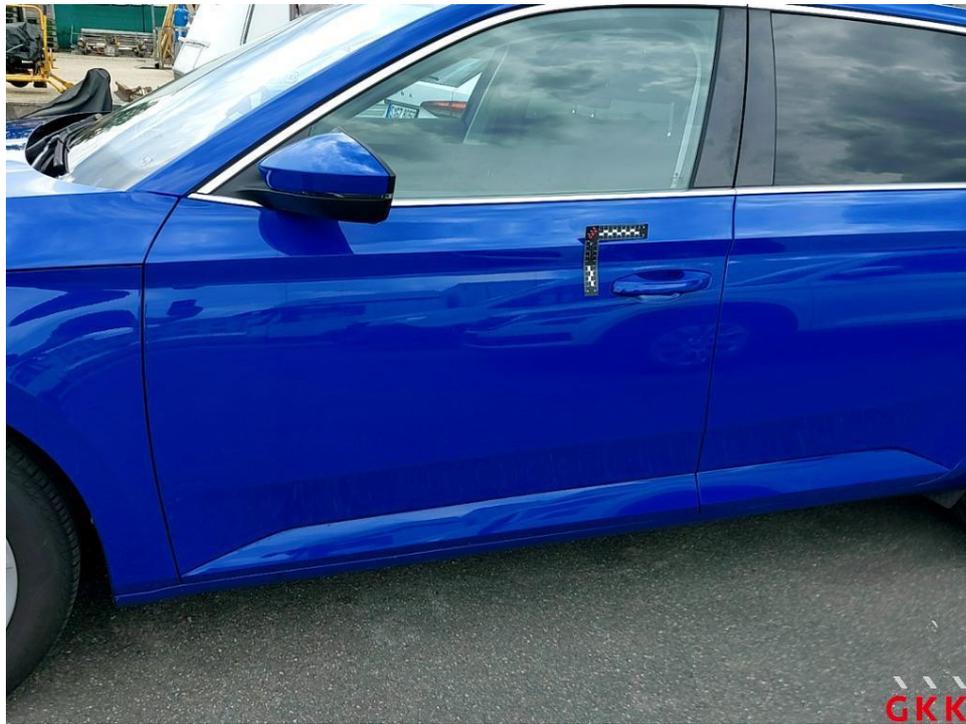
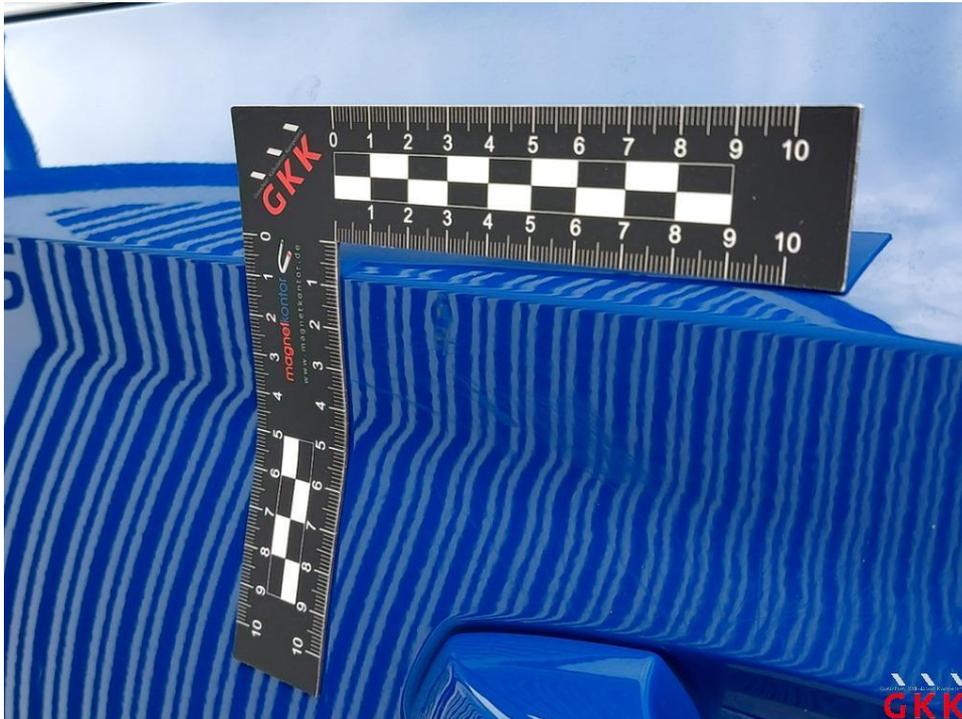
Tür vorne links, beschädigt, kalt drücken (Bild 34, Bild 35)

Bild 34 Tür vorne links, beschädigt, kalt drücken

Bild 35 Tür vorne links, beschädigt, kalt drücken

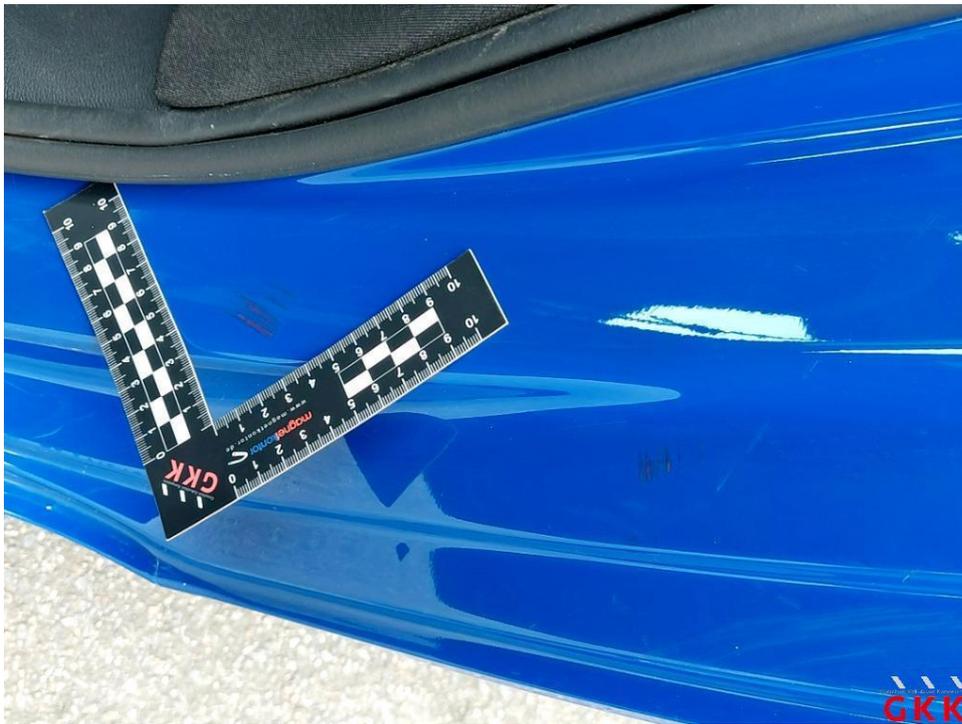
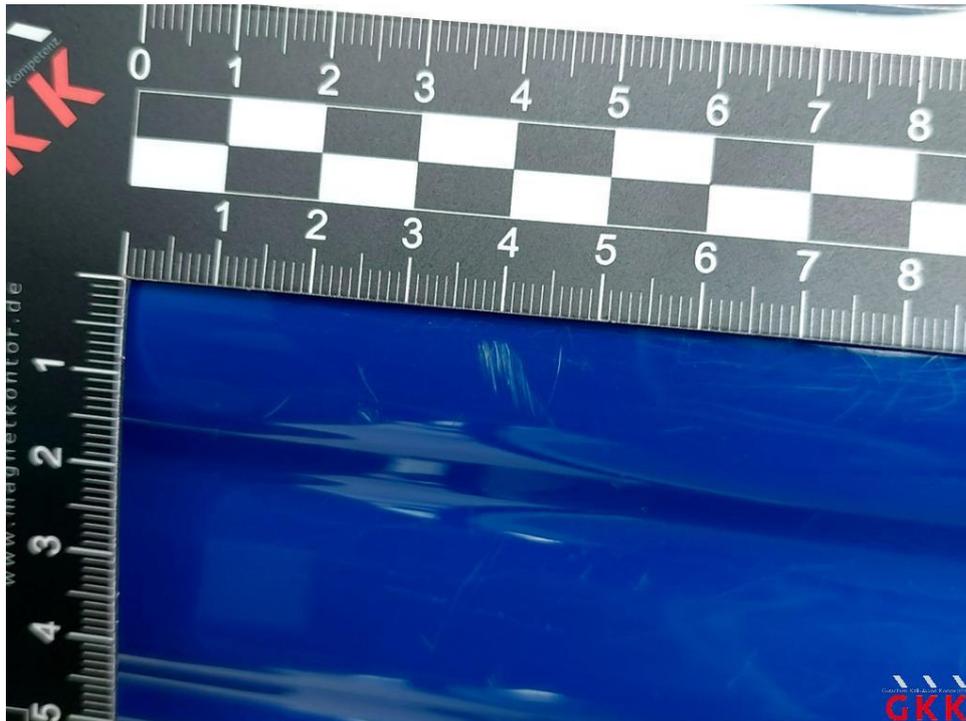
Tür hinten links Einstieg, verkratzt, Smartrepair (Bild 36, Bild 37)

Bild 36 Tür hinten links, Einstieg, verkratzt, Smartrepair

Bild 37 Tür hinten links, Einstieg, verkratzt, Smartrepair

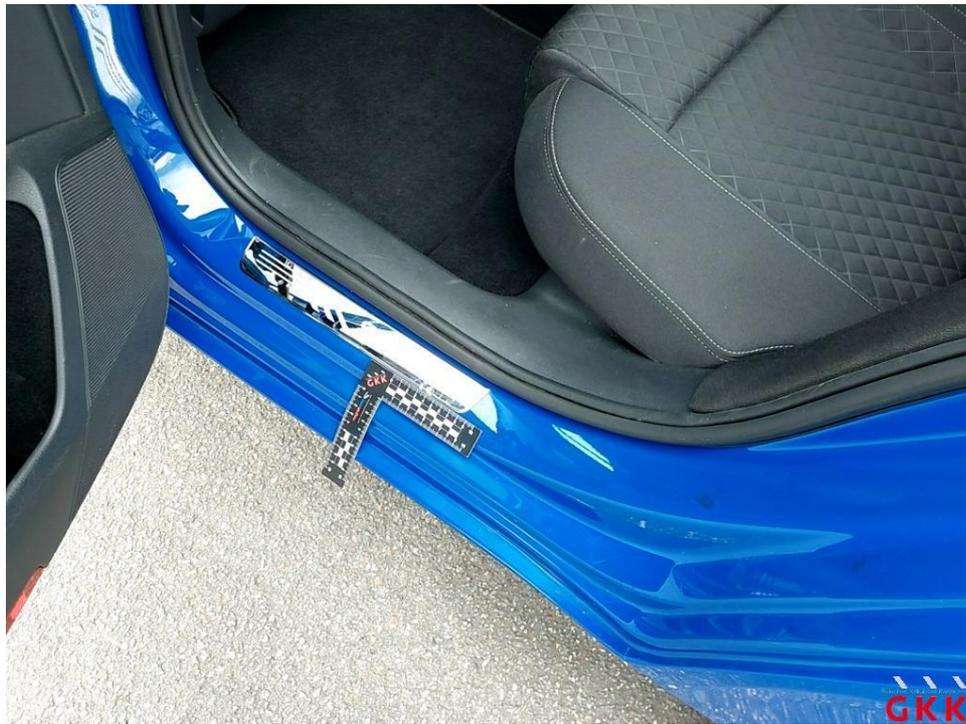
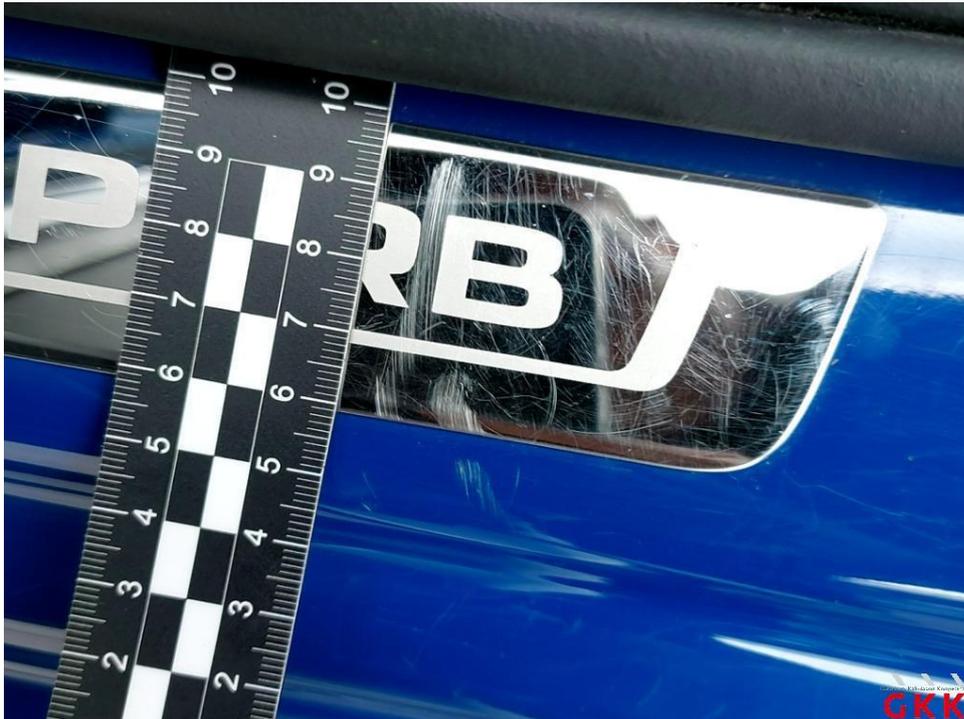
Tür hinten links Einstiegsleiste, verkratzt, ersetzen (Bild 38, Bild 39)

Bild 38 Tür hinten links, Einstiegsleiste, verkratzt, ersetzen

Bild 39 Tür hinten links, Einstiegsleiste, verkratzt, ersetzen

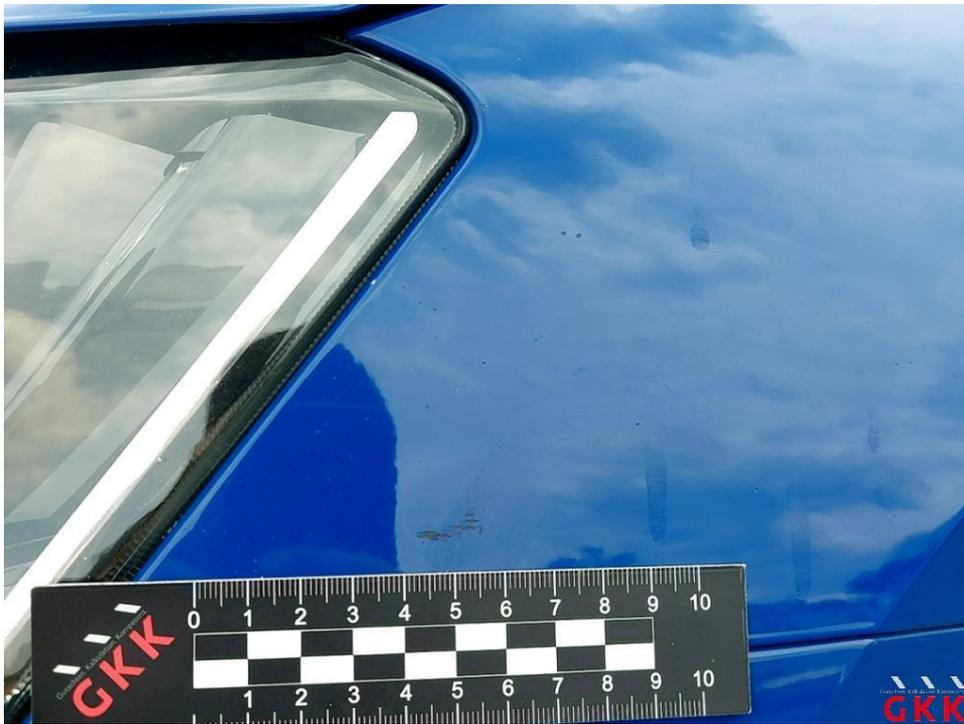
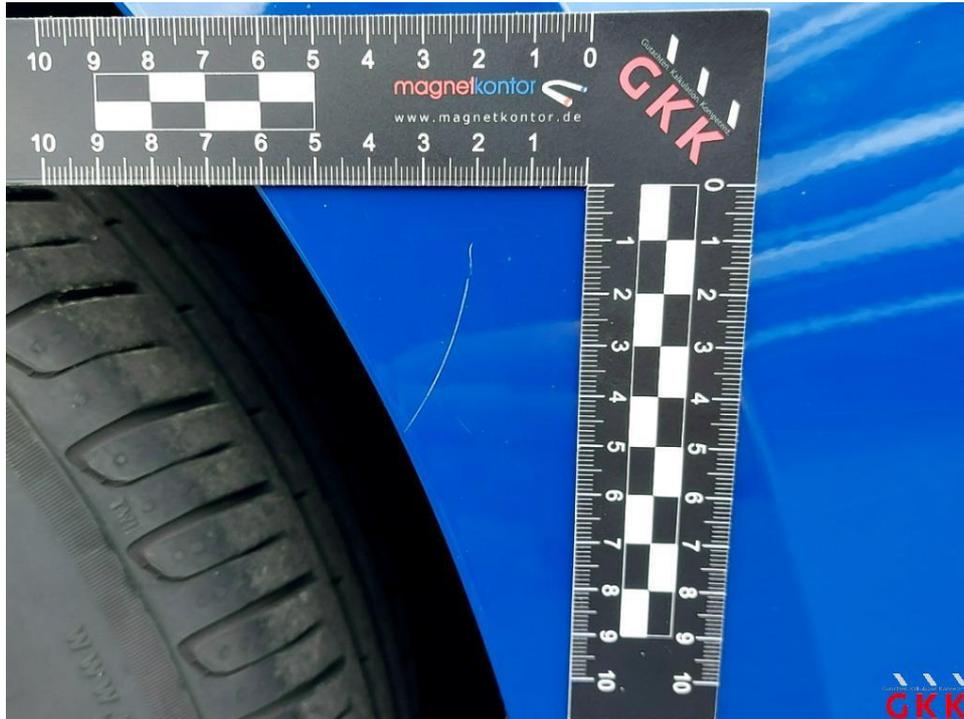
Kotflügel vorne links, verkratzt, lackieren (Bild 40, Bild 41)

Bild 40 Kotflügel vorne links, verkratzt, lackieren

Bild 41 Kotflügel vorne links, verkratzt, lackieren

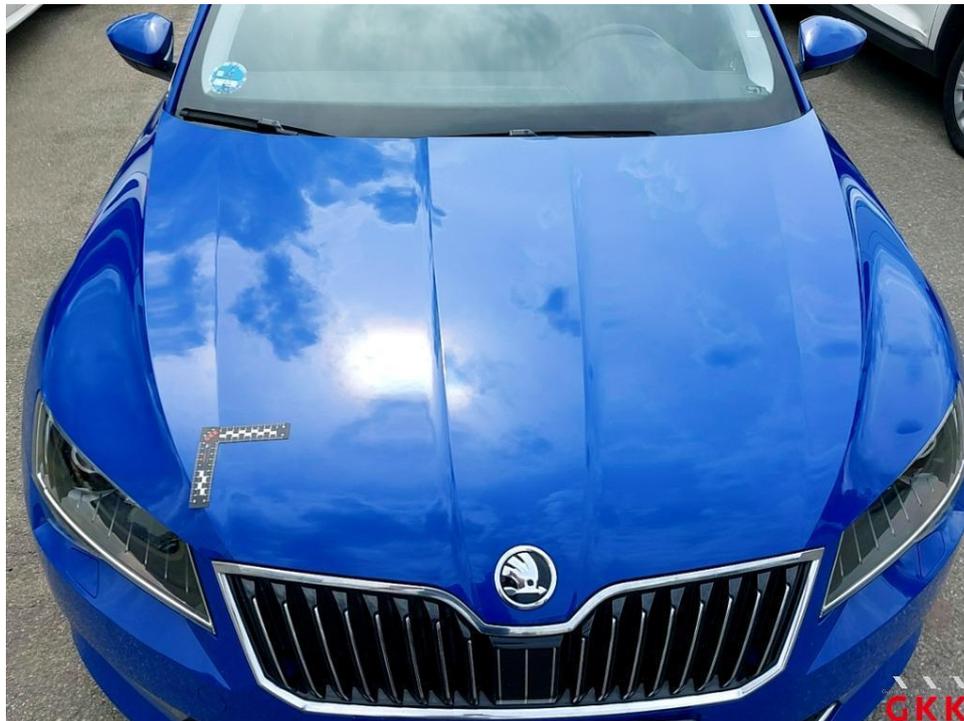
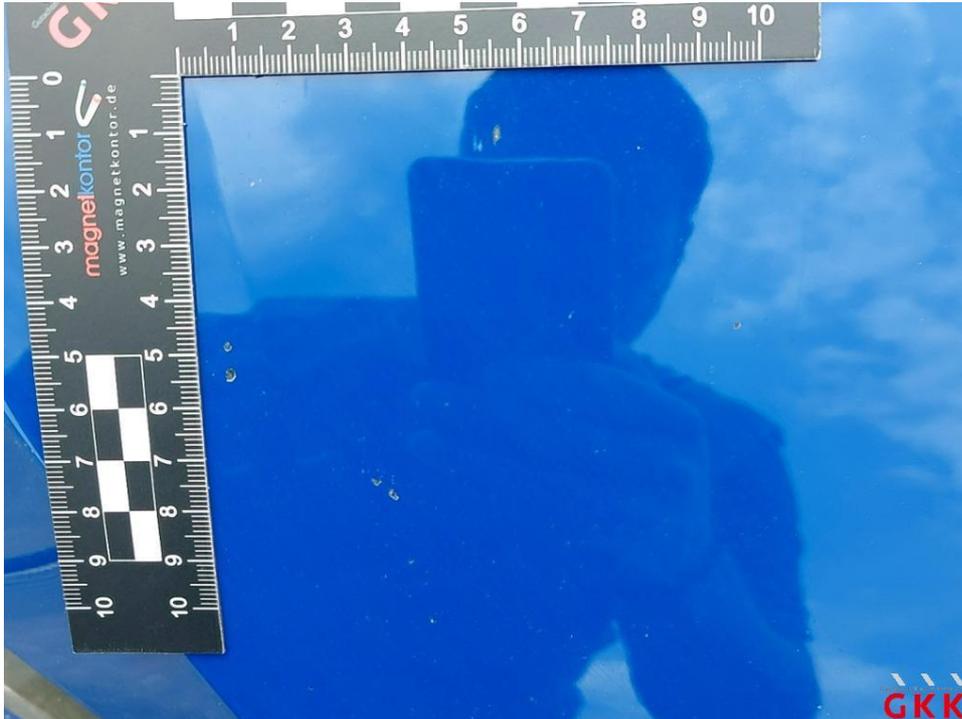
Motorhaube, Steinschlag und Kratzer, lackieren (Bild 42, Bild 43)

Bild 42 Motorhaube, Steinschlag und Kratzer, lackieren

Bild 43 Motorhaube, Steinschlag und Kratzer, lackieren

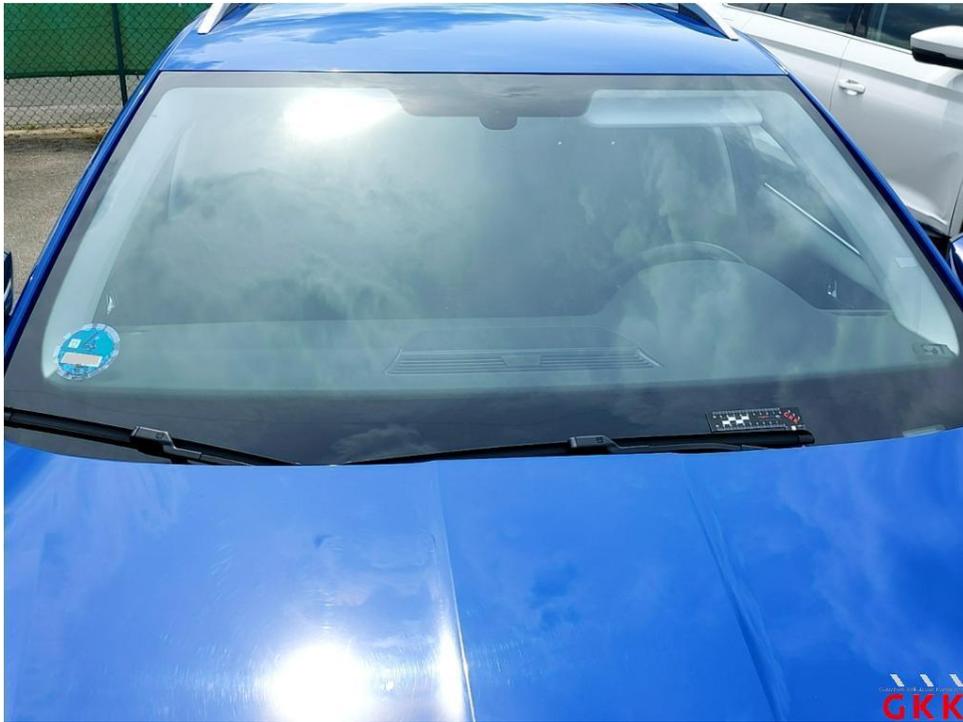
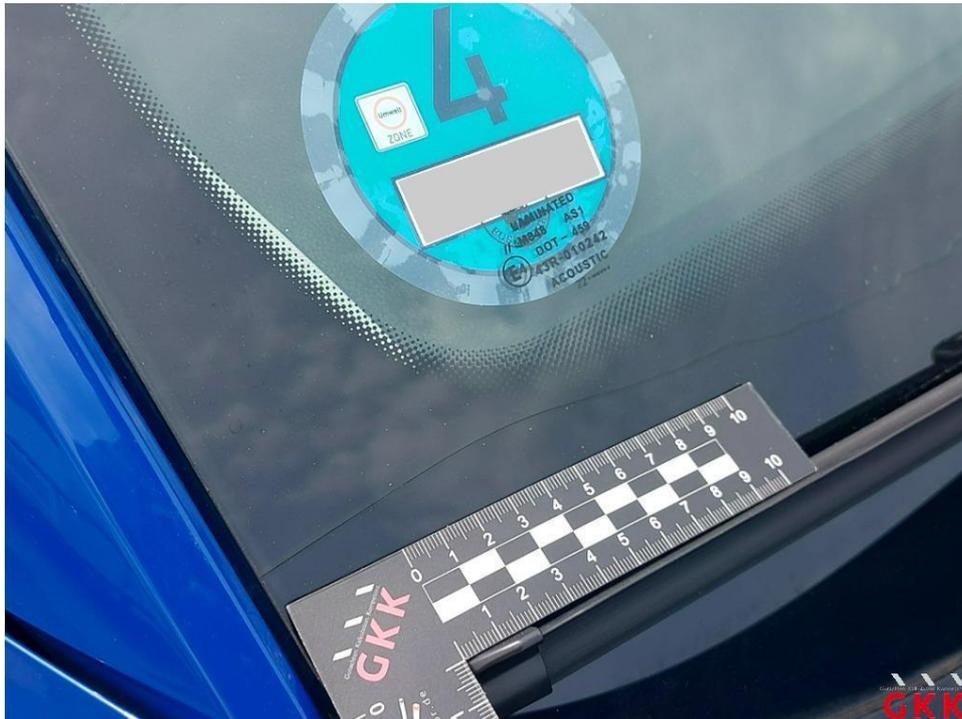
Frontscheibe mit Regensensor, gerissen, ersetzen (Bild 44, Bild 45)

Bild 44 Frontscheibe, mit Regensensor, gerissen, ersetzen

Bild 45 Frontscheibe, mit Regensensor, gerissen, ersetzen
