## Expertise

Protokollnummer: 38132728  
Auftrags-Nr / Referenz: 1001813785  
Besichtigungsdatum: 22.01.2025

Hersteller: Opel

Modell: Insignia Sports Tourer 2.0 Diesel Business Edition

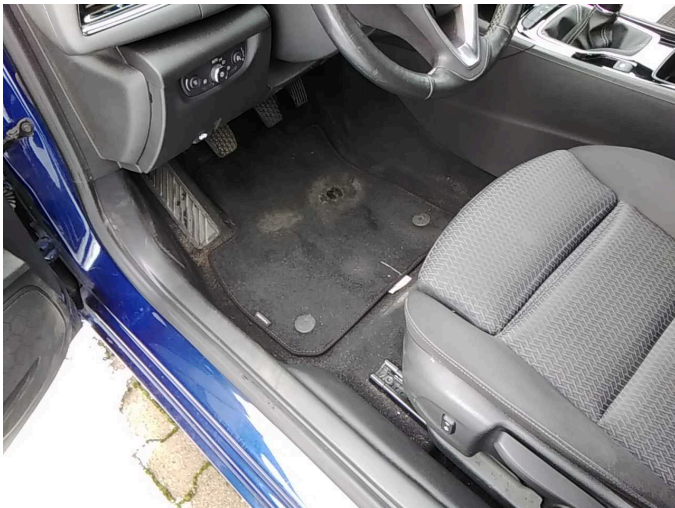
| Nr. | Bauteilgruppe | Beschreibung |
|---|---|---|
| 1 | Verkleidungen/<br>Abdeckungen | Fußmatten (Fußmatte vorne links) - beschädigt - erneuern |

**Beschädigung 1:** Verkleidungen/Abdeckungen: Fußmatten (Fußmatte vorne links) - beschädigt - erneuern

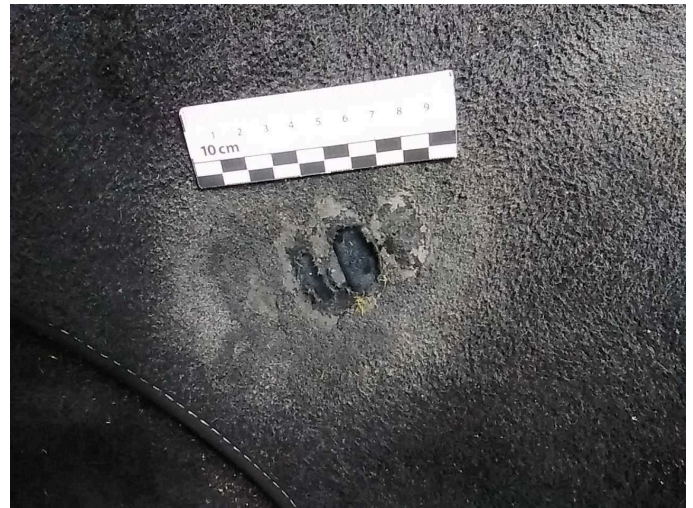
**Beschädigung 1:** Verkleidungen/Abdeckungen: Fußmatten (Fußmatte vorne links) - beschädigt - erneuern

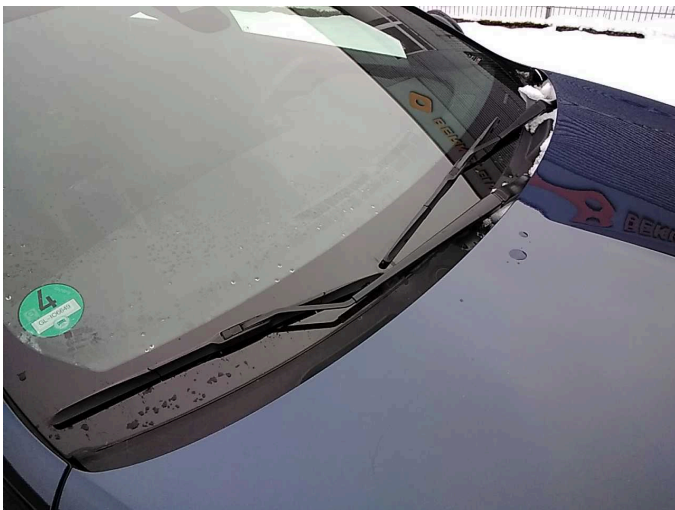
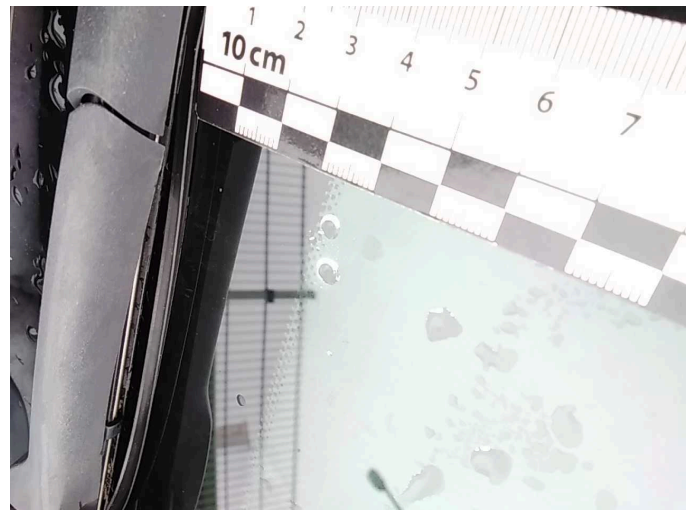
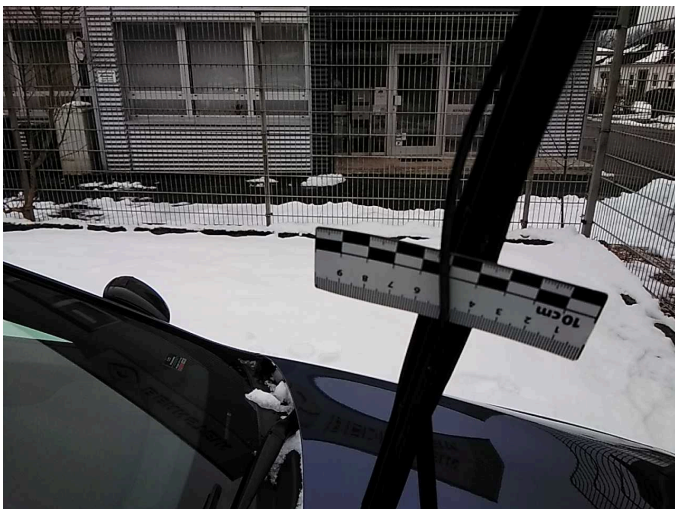
| Nr. | Bauteilgruppe | Beschreibung |
|---|---|---|
| 2 | Scheibenreinigung | Scheibenwischerblätter vorn - beschädigt - erneuern |

**Beschädigung 2:** Scheibenreinigung: Scheibenwischerblätter vorn - beschädigt - erneuern

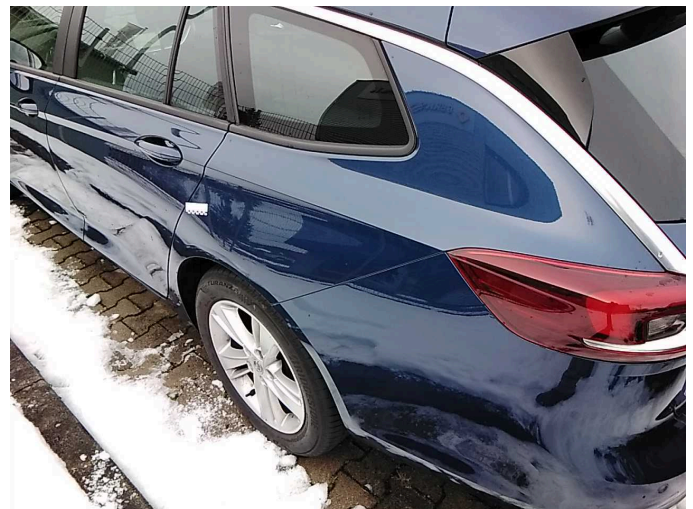
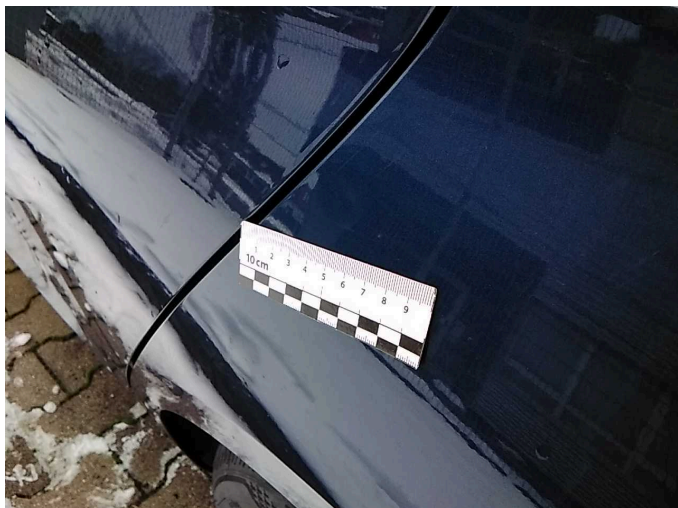
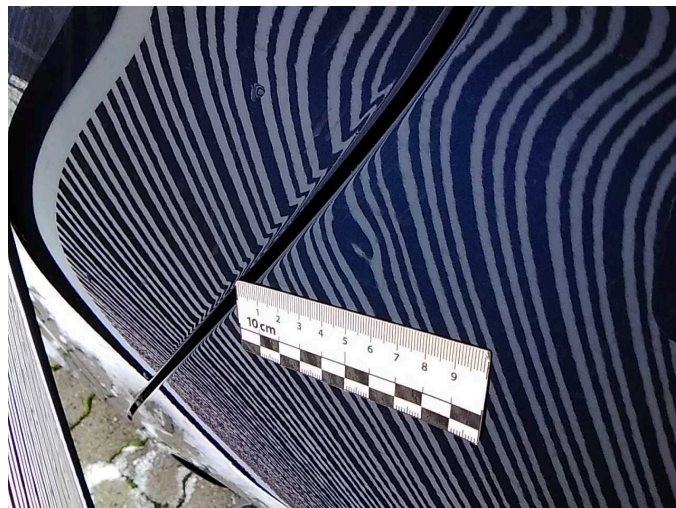
| Nr. | Bauteilgruppe | Beschreibung |
|---|---|---|
| 3 | Seitenwand links | Seitenwand - Delle / Lackschaden - sanft instandsetzen |

**Beschädigung 3:** Seitenwand links: Seitenwand - Delle / Lackschaden - sanft instandsetzen

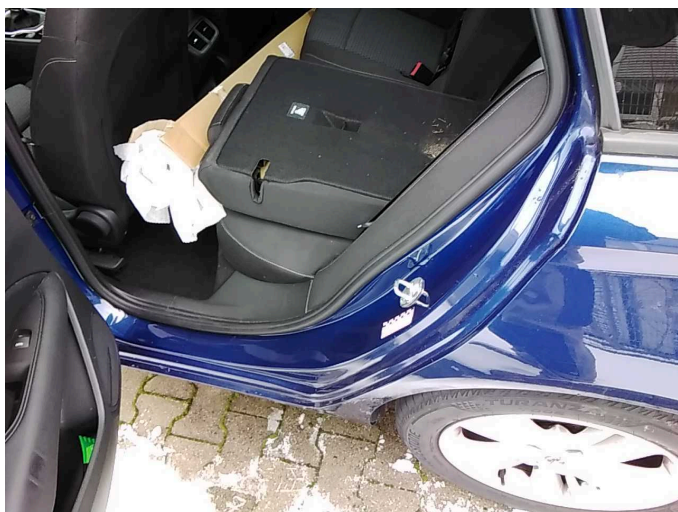
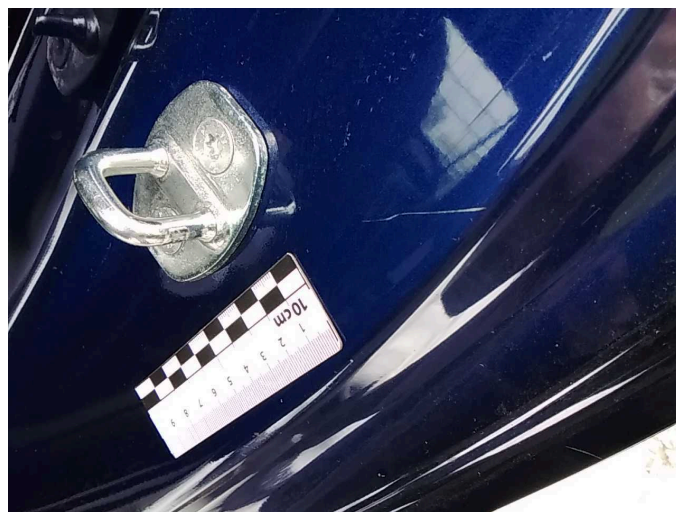
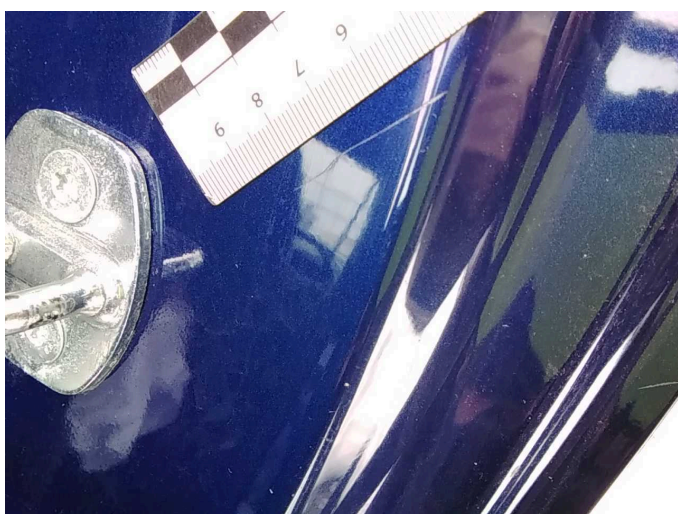
| Nr. | Bauteilgruppe | Beschreibung |
|---|---|---|
| 4 | Seitenwand links | Einstieg - Kratzer - Smart Repair |

**Beschädigung 4:** Seitenwand links: Einstieg - Kratzer - Smart Repair

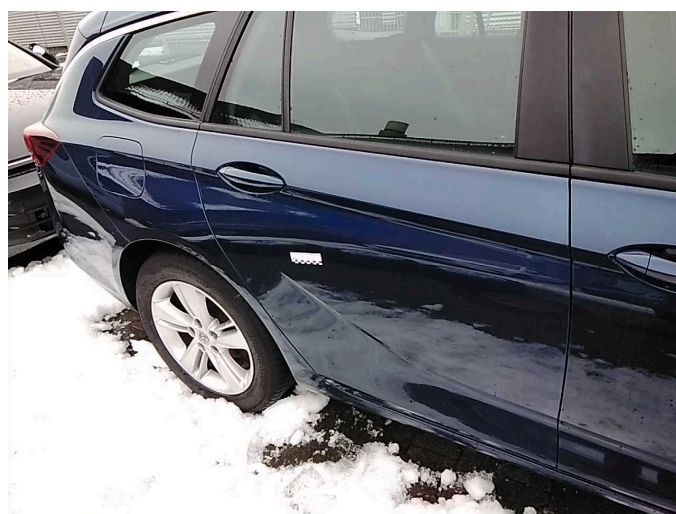
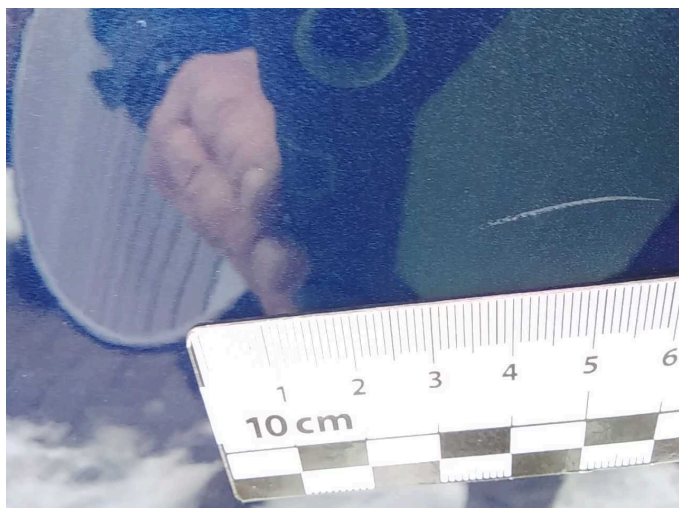
| Nr. | Bauteilgruppe | Beschreibung |
|---|---|---|
| 5 | Tür hinten rechts | Tür - Kratzer - Smart Repair |

**Beschädigung 5:** Tür hinten rechts: Tür - Kratzer - Smart Repair

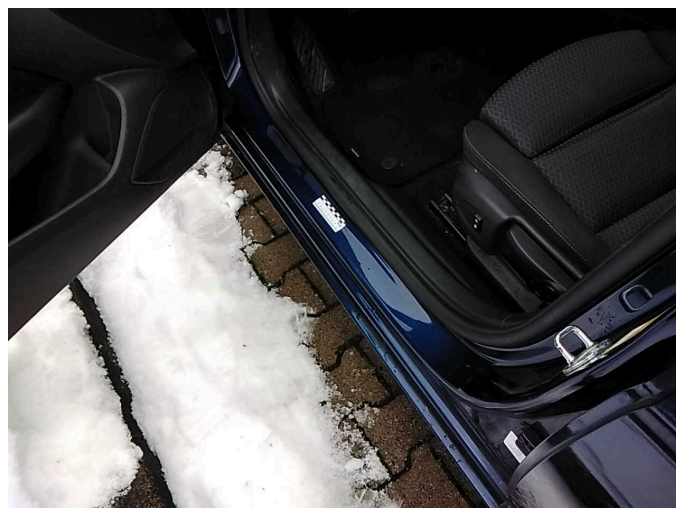
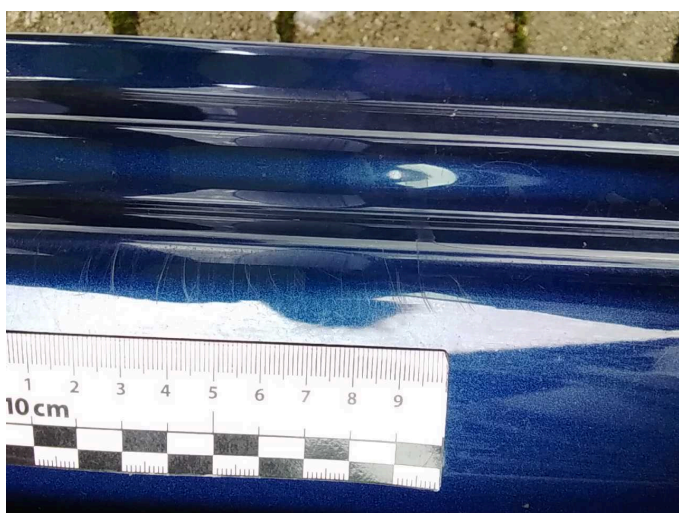
| Nr. | Bauteilgruppe | Beschreibung |
|---|---|---|
| 6 | Schweller links | Einstieg - Kratzer - Smart Repair |

**Beschädigung 6:** Schweller links: Einstieg - Kratzer - Smart Repair

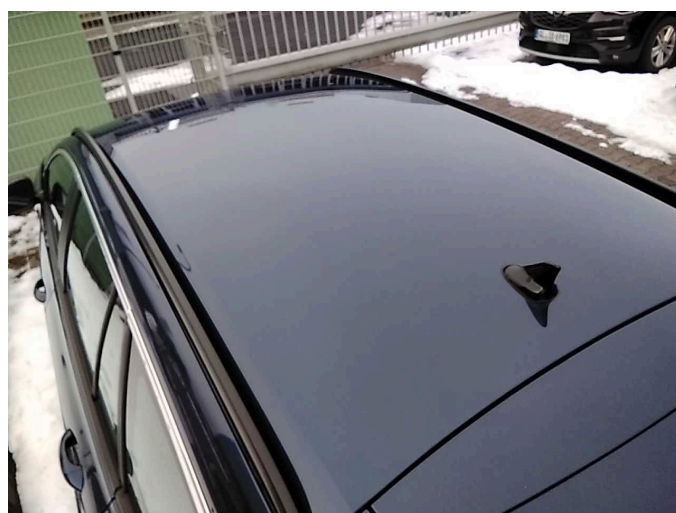
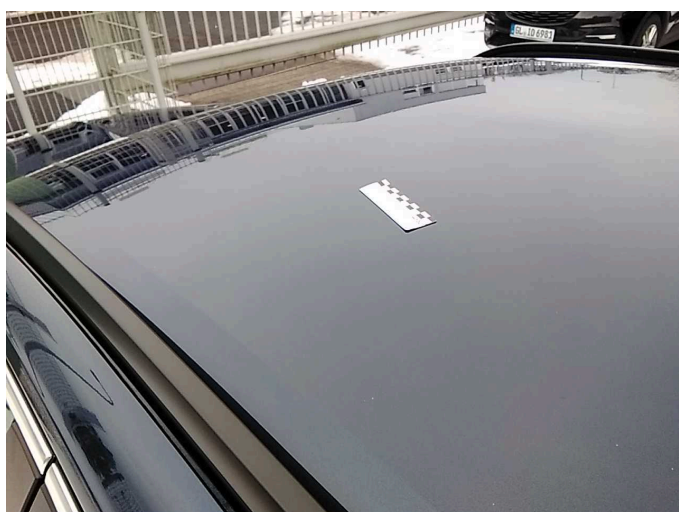
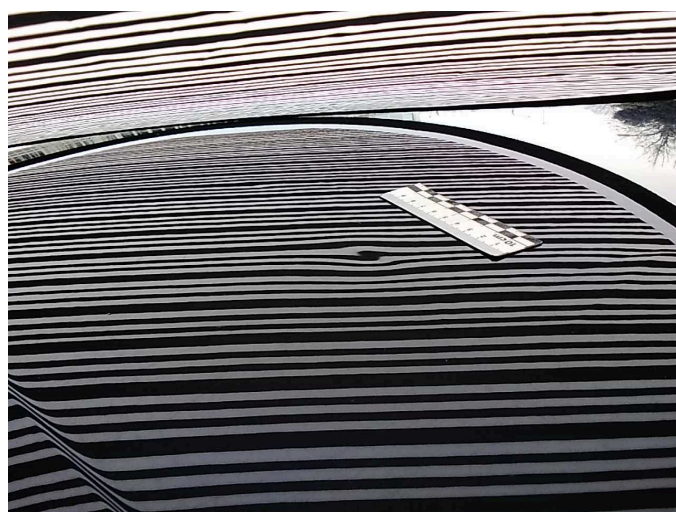
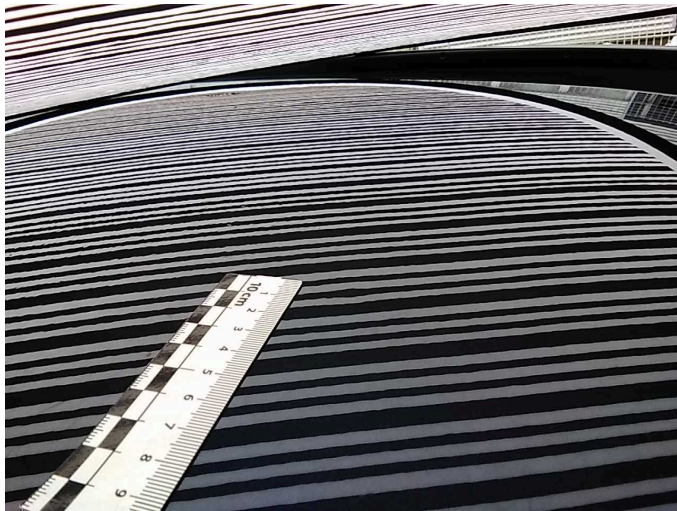
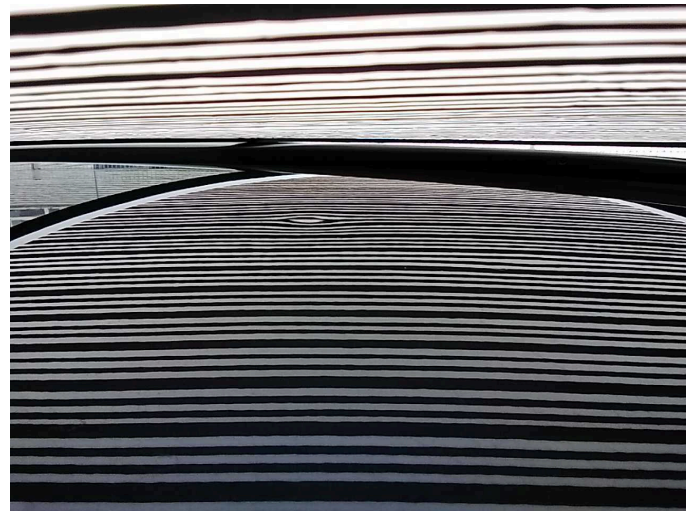
| Nr. | Bauteilgruppe | Beschreibung |
|---|---|---|
| 7 | Fahrzeugdach | Dach (3 Dellen) - Delle(n) - sanft instandsetzen |

**Beschädigung 7:** Fahrzeugdach: Dach (3 Dellen) - Delle(n) - sanft instandsetzen

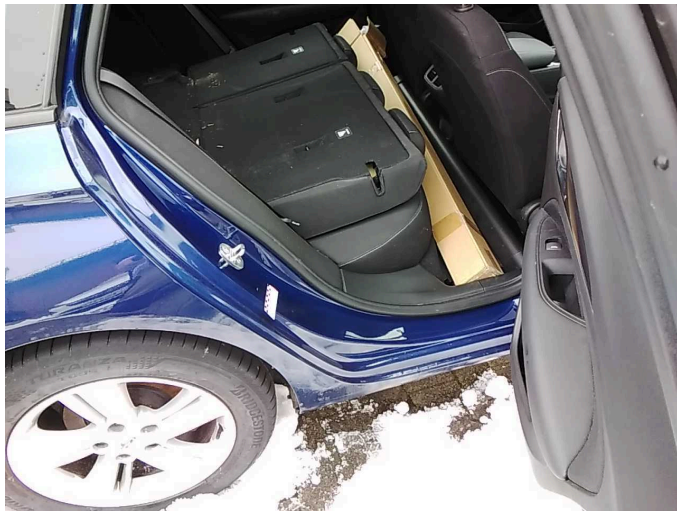
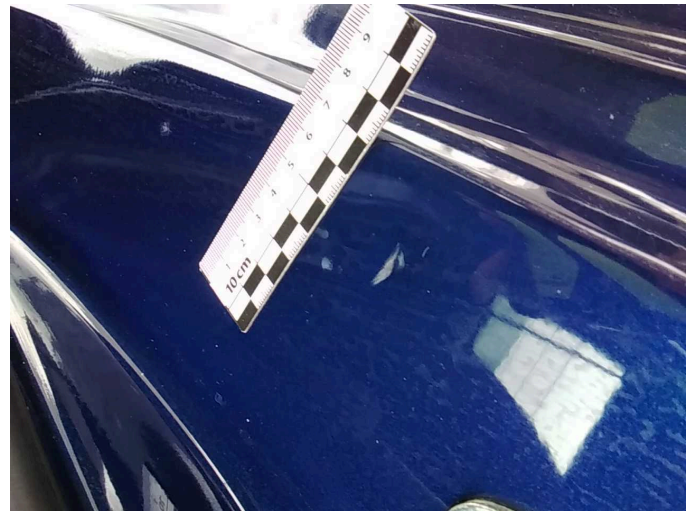
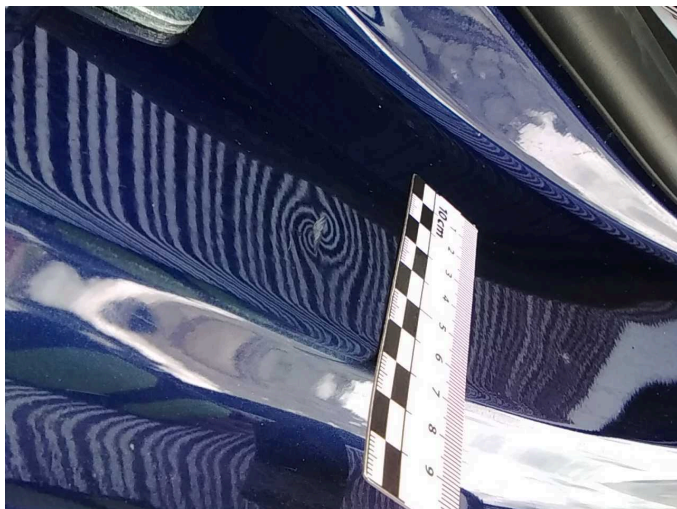
| Nr. | Bauteilgruppe | Beschreibung |
|---|---|---|
| 8 | Seitenwand rechts | Einstieg - Delle / Lackschaden - instandsetzen und lackieren |

**Beschädigung 8:** Seitenwand rechts: Einstieg - Delle / Lackschaden - instandsetzen und lackieren

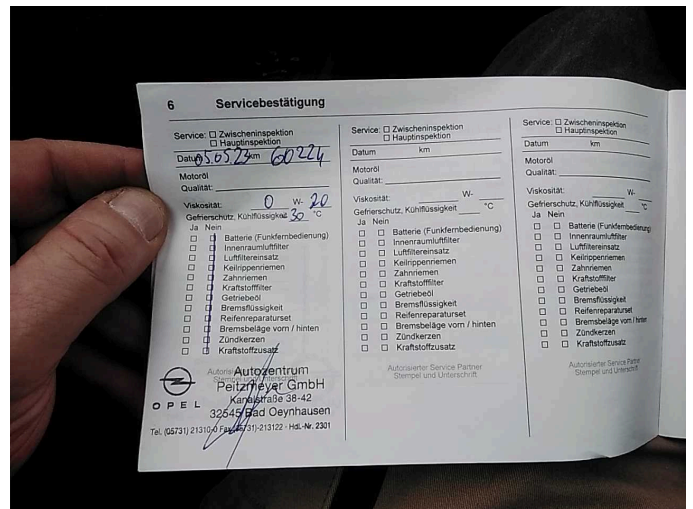
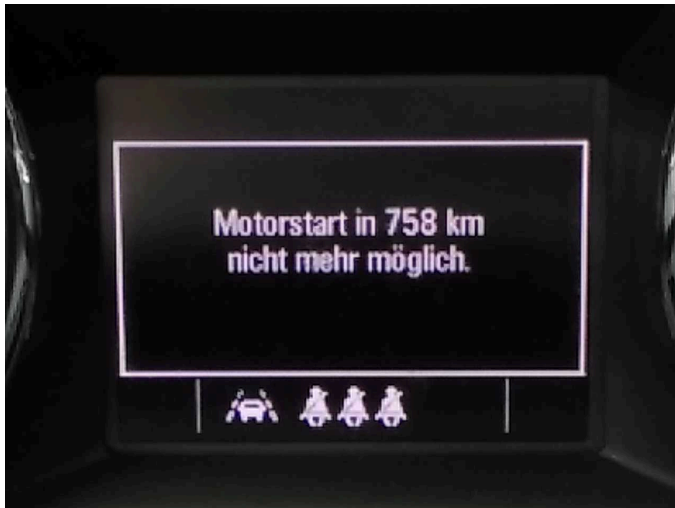
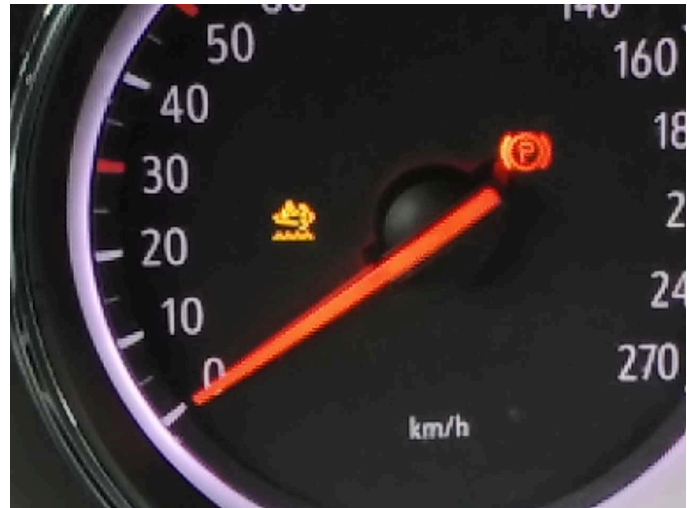
| Nr. | Bauteilgruppe | Beschreibung |
|---|---|---|
| 9 | Sonstiges | Inspektion/Wartung - kein Nachweis - durchführen |

**Beschädigung 9:** Sonstiges: Inspektion/Wartung - kein Nachweis - durchführen

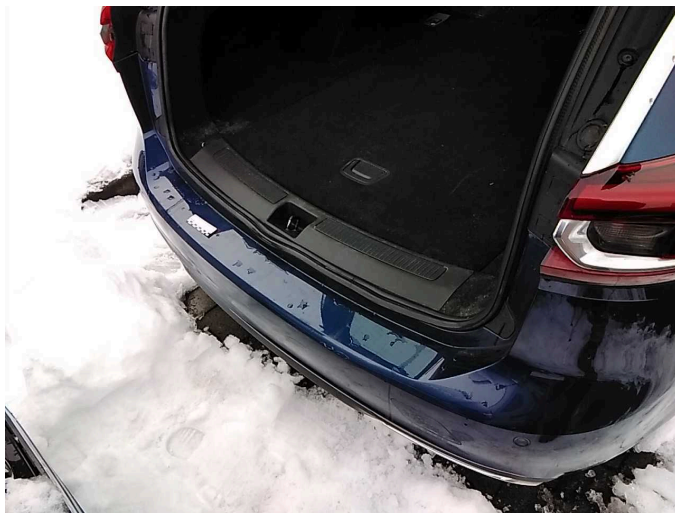
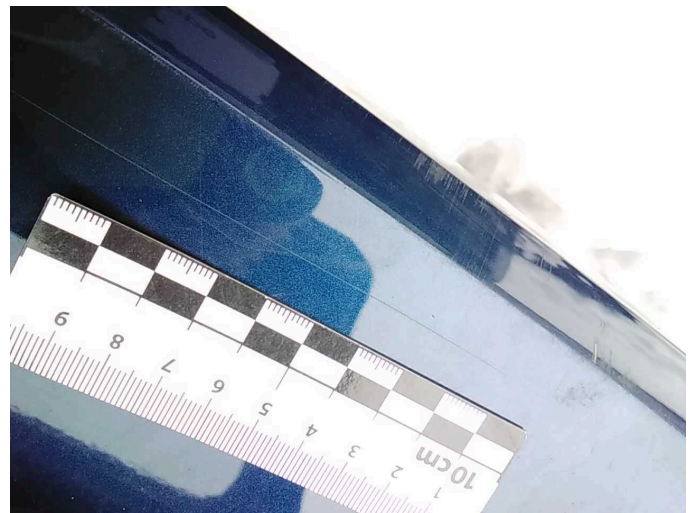
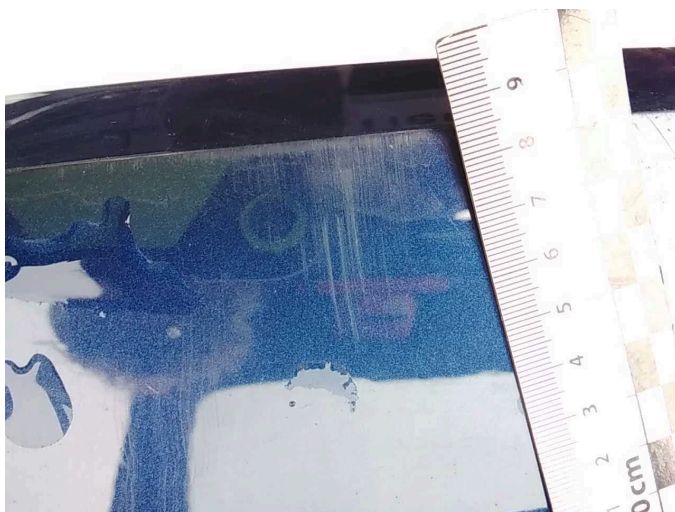
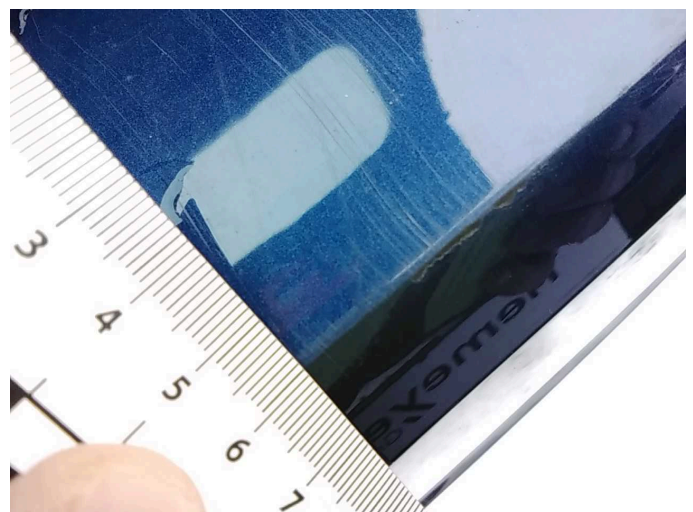
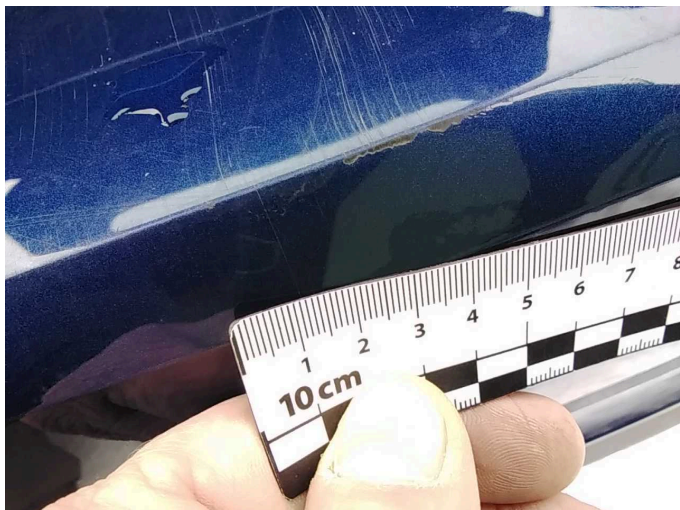
| Nr. | Bauteilgruppe | Beschreibung |
|---|---|---|
| 10 | Stoßfänger hinten | Stoßfänger mit Parktronic - verkratzt / verschürft - instandsetzen und lackieren |

**Beschädigung 10:** Stossfänger hinten: Stossfänger mit Parktronic - verkratzt / verschürft - instandsetzen und lackieren
