Nr zlecenia DEKRA: SKFS/SIG/38734/25/05/28  
Nr zlecenia/szkody:  
Data zlecenia: 28-05-2025

**DEKRA Polska - Centrala**  
02-673 Warszawa, ul. Konstruktorska 12A

| Producent | VOLVO |
| Model | FE 320 Euro 4 7142ccm - 320KM 18/26t 06-09 |

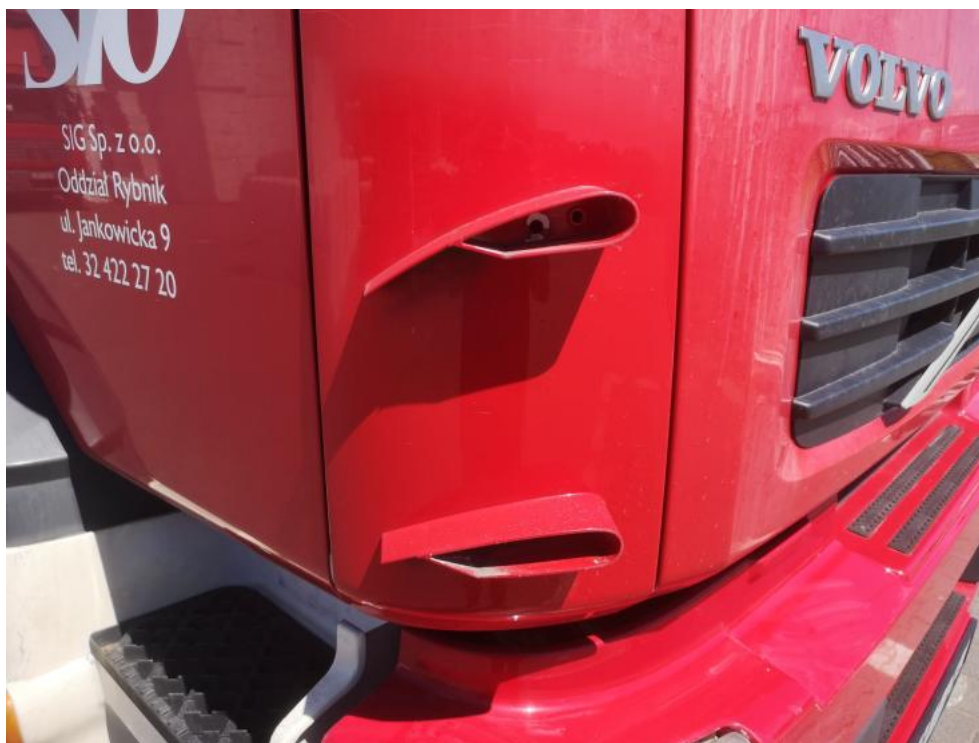
| Nazwa elementu | Rodzaj uszkodzenia | Umiejscowienie |
|---|---|---|
| Owiewka naroża | brak | Strona prawa |

**Fot. 67.**  
- brak 1

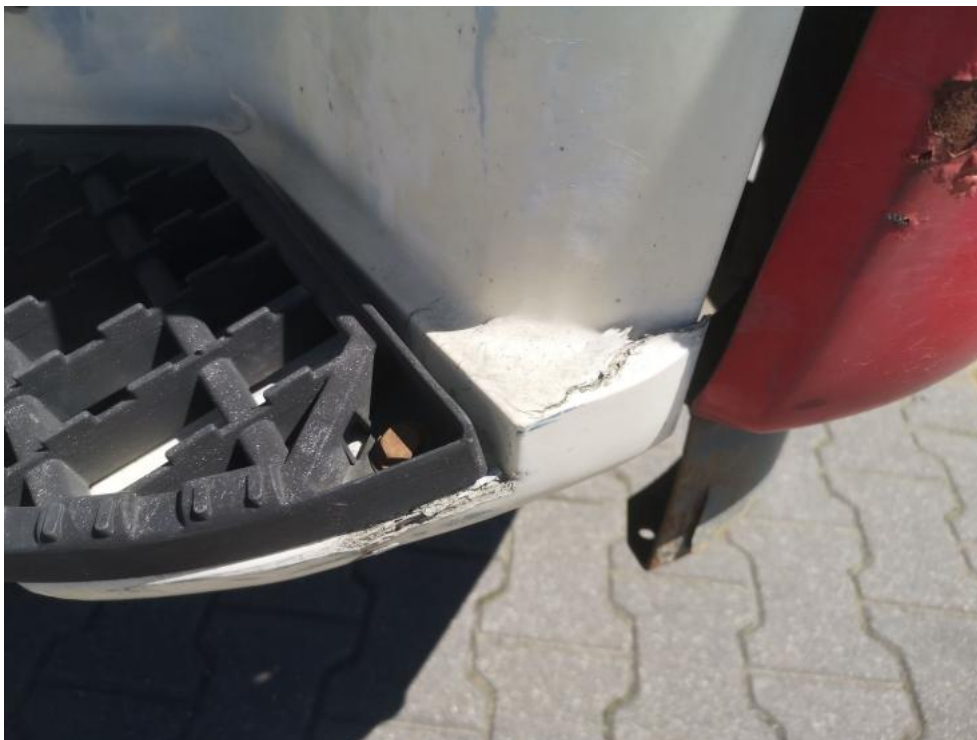
| Nazwa elementu | Rodzaj uszkodzenia | Umiejscowienie |
|---|---|---|
| Stopień dol. P | pęknięcie | Strona prawa |

P - pęknięcie 1

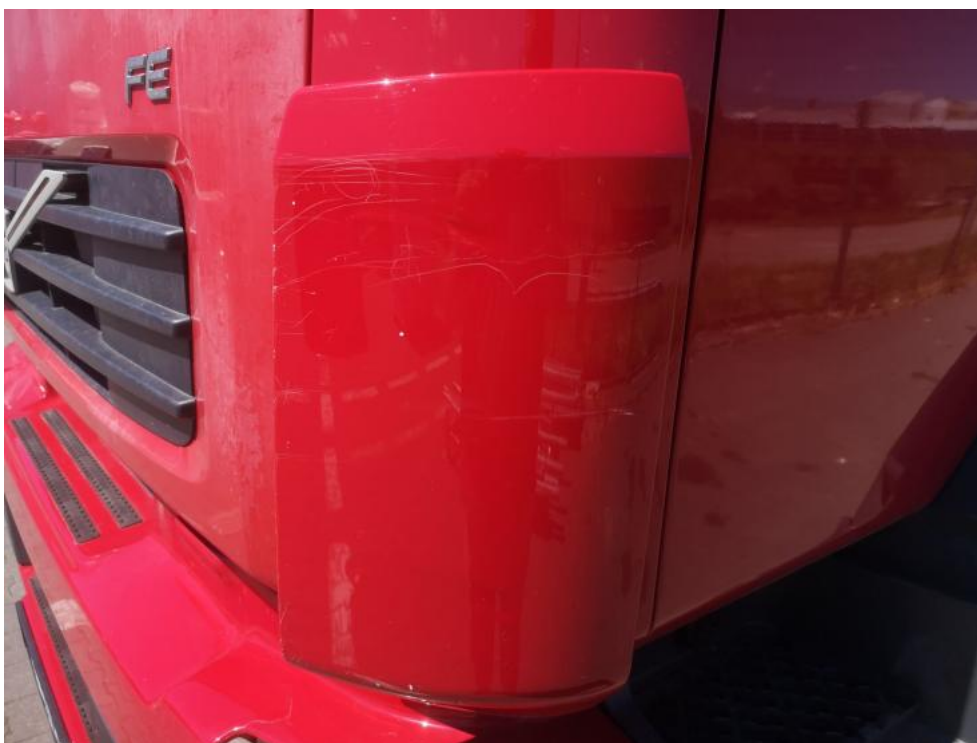
| Nazwa elementu | Rodzaj uszkodzenia | Umiejscowienie |
|---|---|---|
| Owiewka naroża | zarysowanie | Strona lewa |

**Fot. 71.**  
- zarysowanie 1

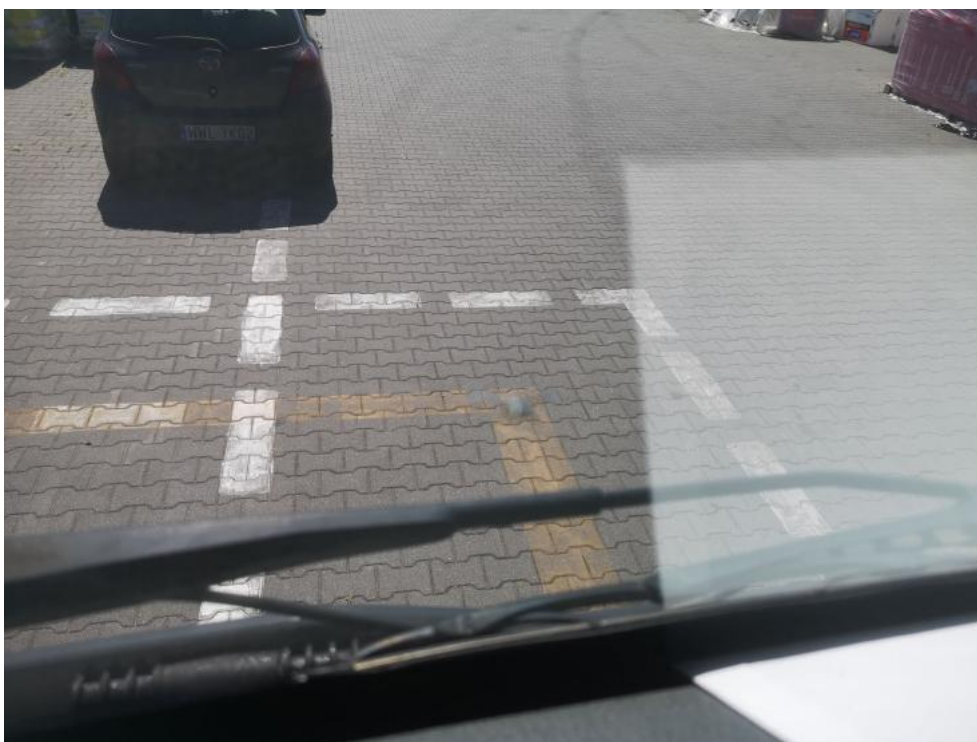
| Nazwa elementu | Rodzaj uszkodzenia | Umiejscowienie |
|---|---|---|
| Szyba barwiona PRZ | odprysk szkła | Przód |

PRZ - odprysk szkła 1

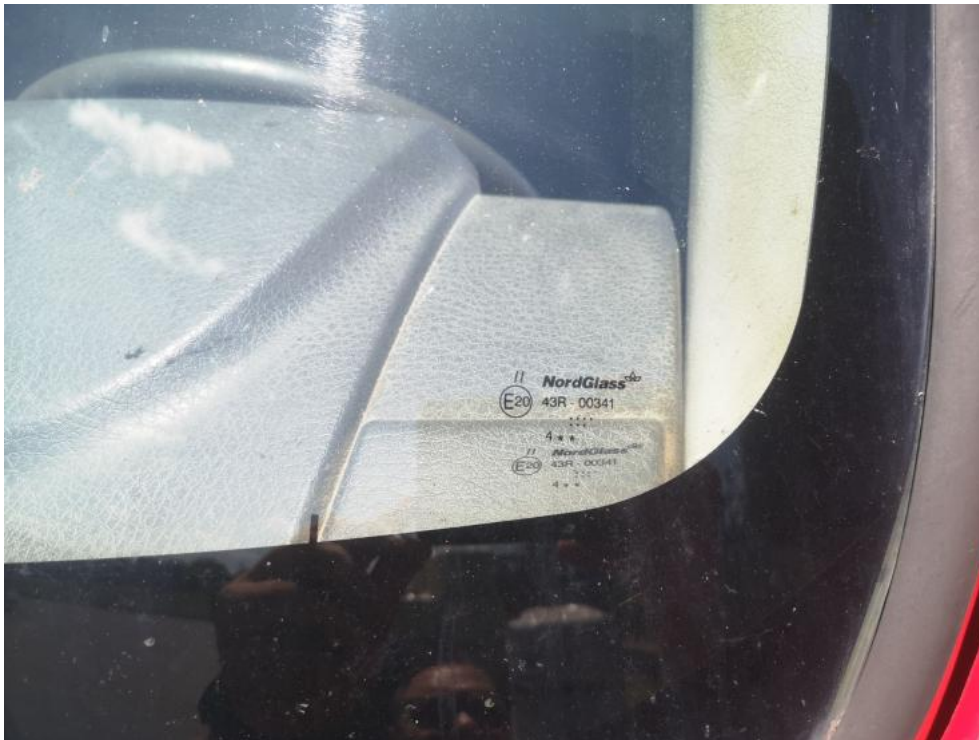
**Fot. 75.**  
PRZ - odprysk szkła 2

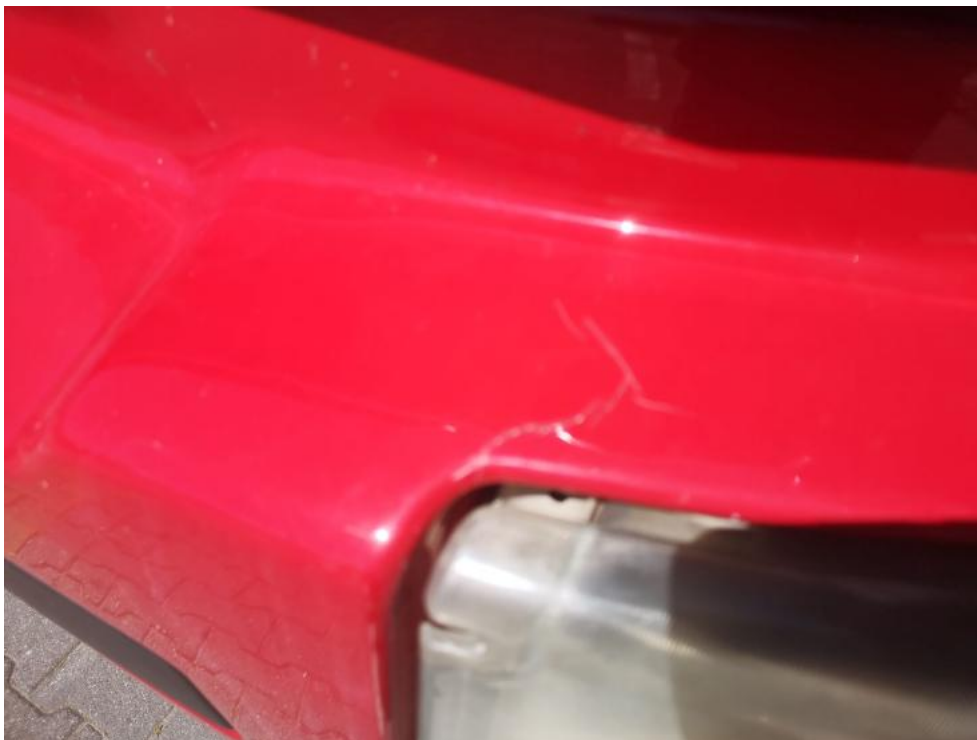
| Nazwa elementu | Rodzaj uszkodzenia | Umiejscowienie |
|---|---|---|
| Zderzak prz. lakier. PRZ | pęknięcie | Przód |

**Fot. 77.**  
PRZ - pęknięcie 1

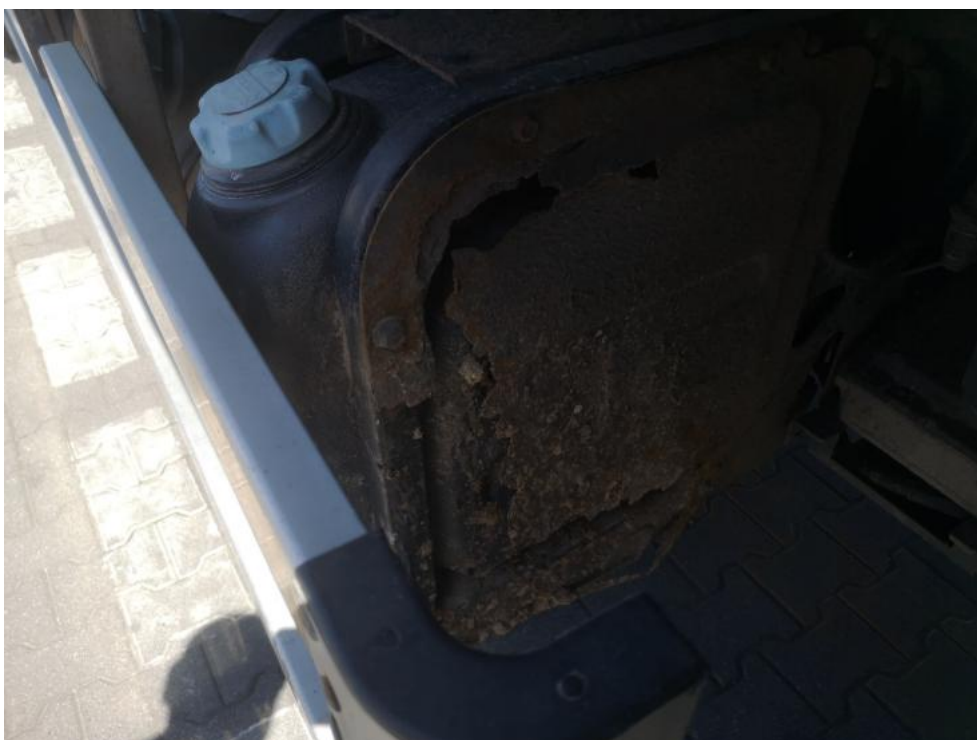
| Nazwa elementu | Rodzaj uszkodzenia | Umiejscowienie |
|---|---|---|
| Zbiornik paliwa P | korozja | Strona prawa |

**Fot. 78.**  
P - korozja 1
