» Übersicht

Auftrags-Nr: 1001794918
Besichtigt am: 03.01.2025 09:53
Berichts-Nr: 7553486
FIN: TMBJW0NX3MY180316

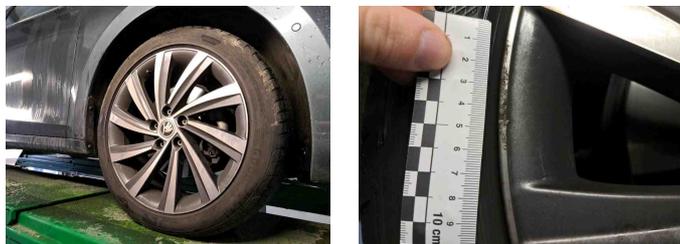
1 - Alufelge glanzgedreht vorne rechts - Kratzer - Pauschalbetrag

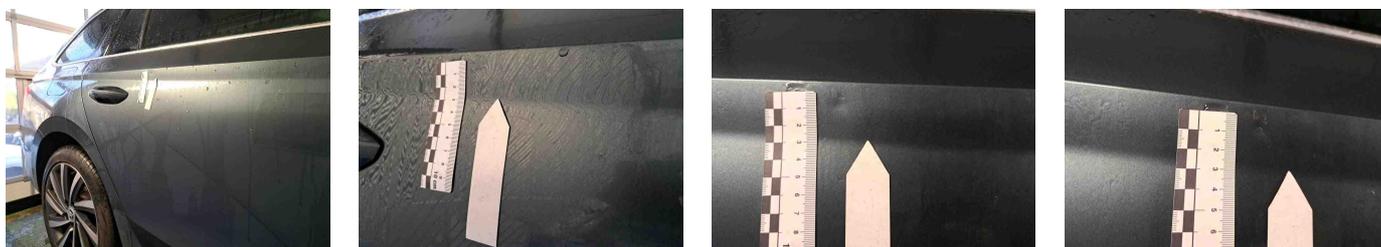
2 - Tür hinten rechts - Delle(n) und Kratzer - Spotrepair

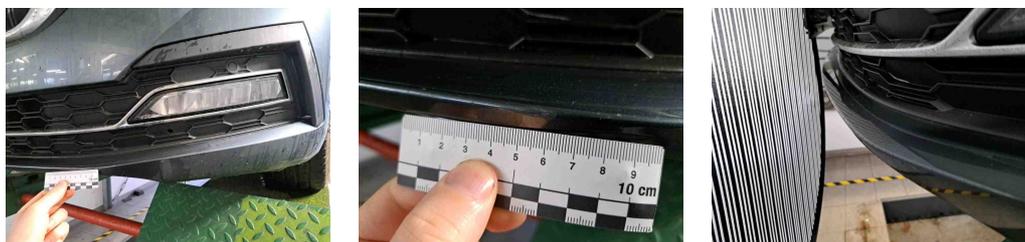
3 - Stoßfänger vorne - Delle(n) und Kratzer - Spotrepair
