W0L0XZF25B4113447

Halter		Besichtigungszustand	bedingt: Licht/Nässe/Schmutz
Kennzeichen		Laufleistung (abgelesen)	87.677 km
Hersteller	Opel	Restlauf bis Service	0 Tag(e)
Typ/Modell	Combo-C-Van-CNG	HU (Abgelesen aus ZBI)	03/2025
Fahrgestellnummer	W0L0XZF25B4113447	Leistung / Hubraum	69 kW / 1.598 ccm
Erstzulassung	02.03.2011	Polster/Farbe	Stoff / Anthrazit-Grau
Letzte Wartung		Lackierung	Gelb
Kraftstoffart	Erdgas NG	Getriebe	Manuell

Zustandsbericht

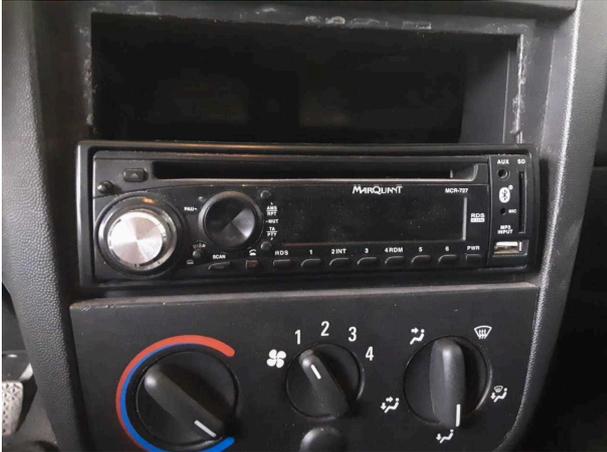
Beschädigung #1: Multimediasystem: Radio (+ ohne Funktion) - abweichend Auslieferungszustand - erneuern

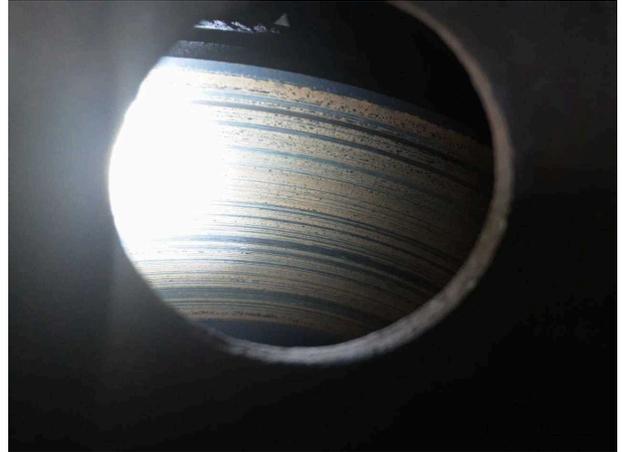
Beschädigung #3: Bremsanlage: Bremsscheiben und Beläge vorn - Korrosion - erneuern

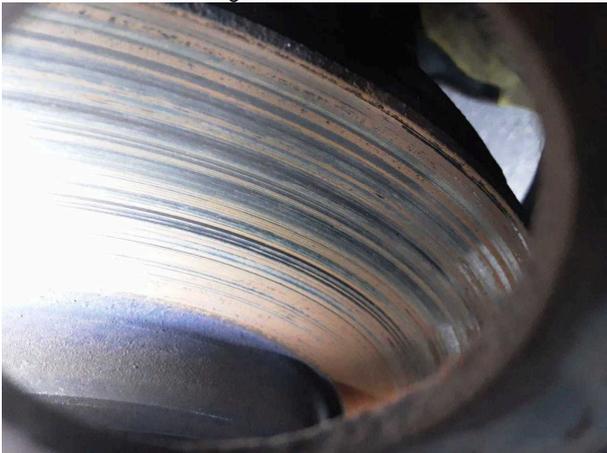
Beschädigung #3: Bremsanlage: Bremsscheiben und Beläge vorn - Korrosion - erneuern

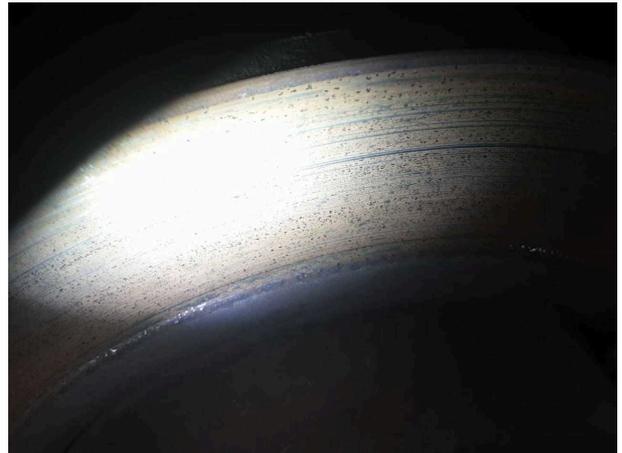
Beschädigung #4: Bremsanlage: Bremsscheiben und Beläge hinten - Korrosion - erneuern

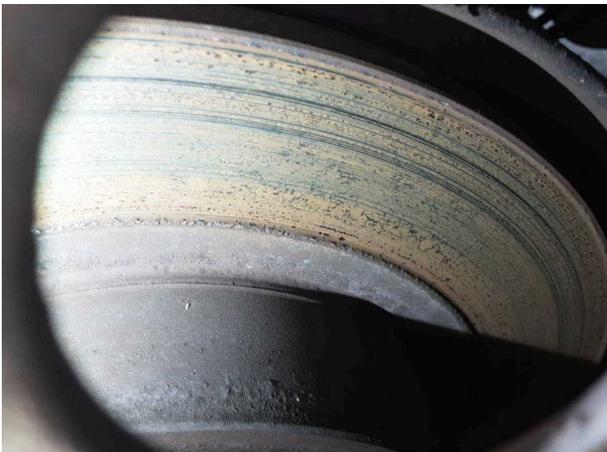
Beschädigung #4: Bremsanlage: Bremsscheiben und Beläge hinten - Korrosion - erneuern

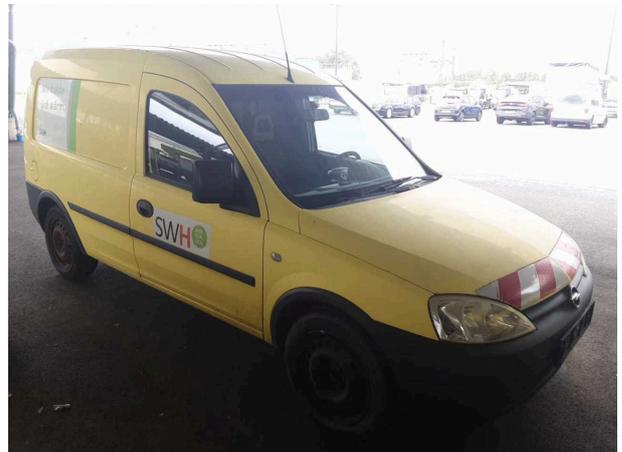
Beschädigung #6: Karosserie: Karosserie (7 Bauteile) - beklebt/ beschriftet - entkleben/neutralisieren

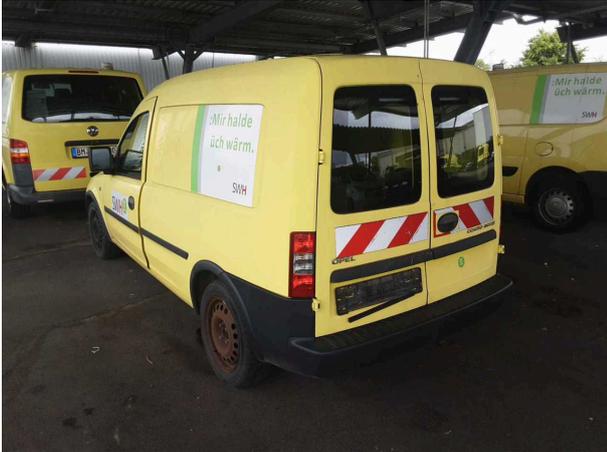
Beschädigung #6: Karosserie: Karosserie (7 Bauteile) - beklebt/beschriftet - entkleben/neutralisieren

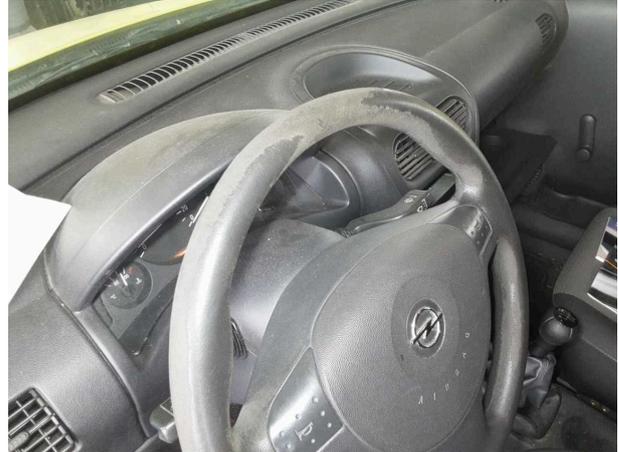
Beschädigung #7: Interieur: Innenraum (+ verschmutzt) - verschlissen - Wertminderung

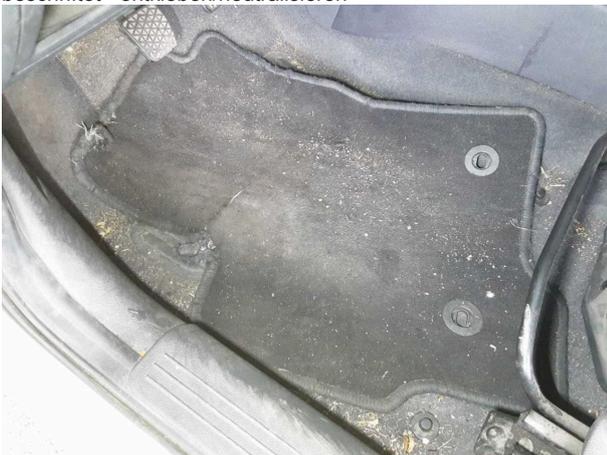
Beschädigung #7: Interieur: Innenraum (+ verschmutzt) - verschlissen - Wertminderung

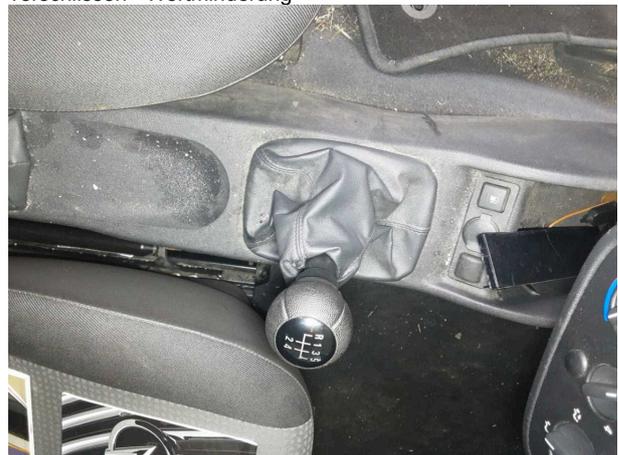
Beschädigung #7: Interieur: Innenraum (+ verschmutzt) - verschlissen - Wertminderung

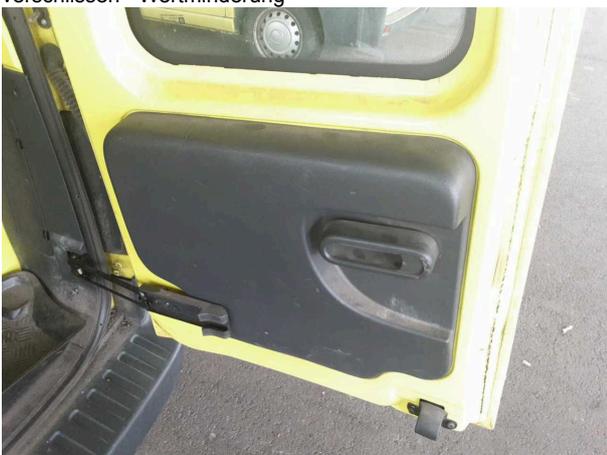
Beschädigung #7: Interieur: Innenraum (+ verschmutzt) - verschlissen - Wertminderung

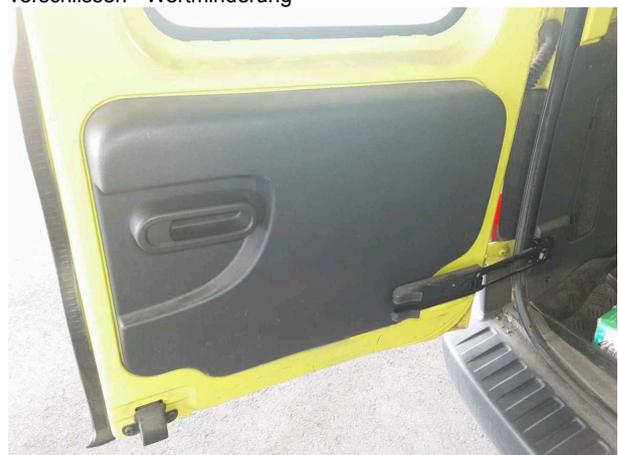
Beschädigung #7: Interieur: Innenraum (+ verschmutzt) - verschlissen - Wertminderung

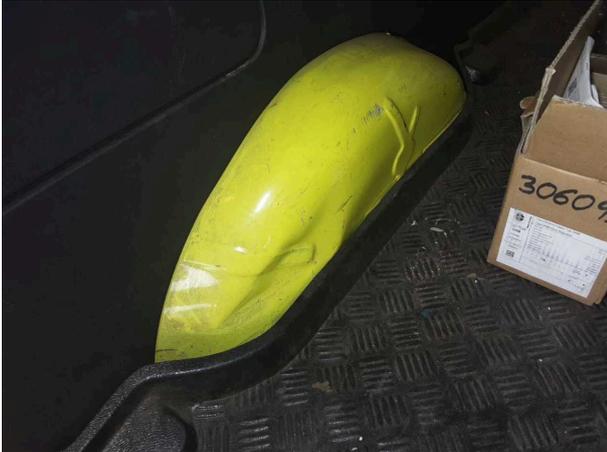
Beschädigung #7: Interieur: Innenraum (+ verschmutzt) -
verschlissen - Wertminderung

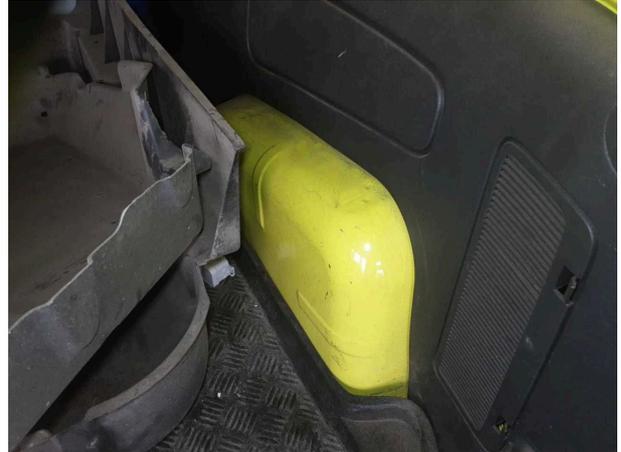
Beschädigung #7: Interieur: Innenraum (+ verschmutzt) -
verschlissen - Wertminderung

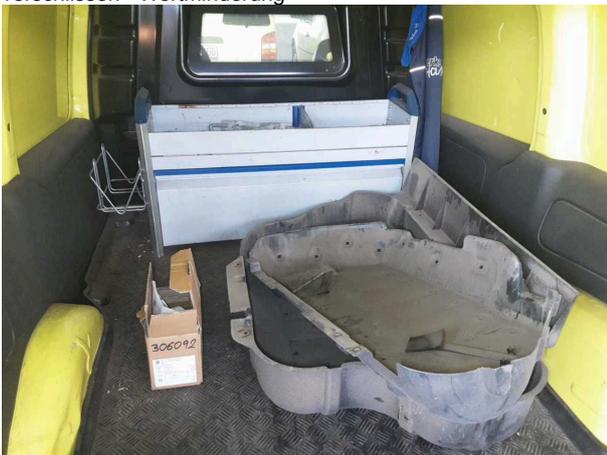
Beschädigung #7: Interieur: Innenraum (+ verschmutzt) -
verschlissen - Wertminderung

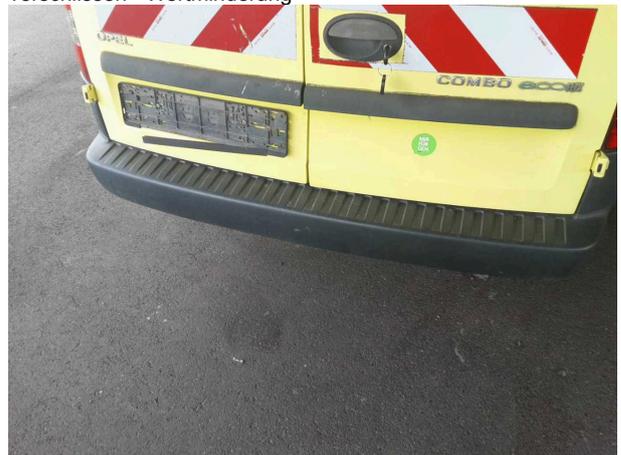
Beschädigung #8: Stossfänger hinten: Stossfänger hinten -
beschädigt - erneuern

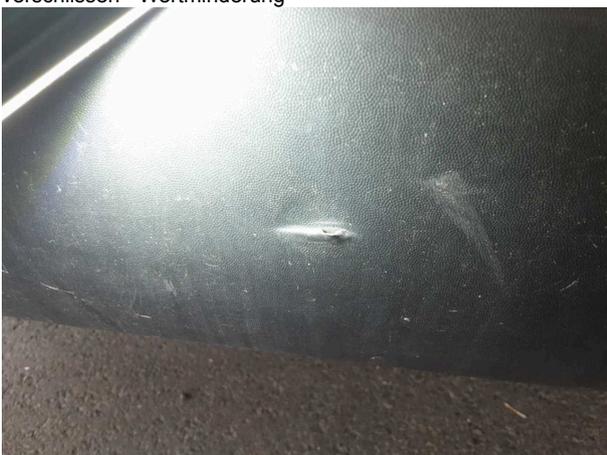
Beschädigung #8: Stossfänger hinten: Stossfänger hinten -
beschädigt - erneuern

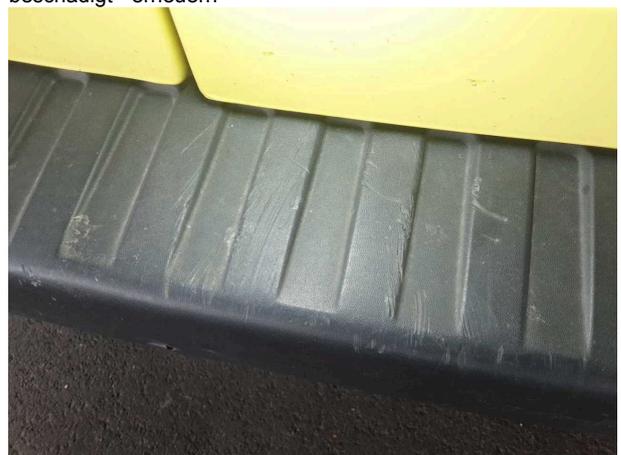
Beschädigung #8: Stossfänger hinten: Stossfänger hinten -
beschädigt - erneuern

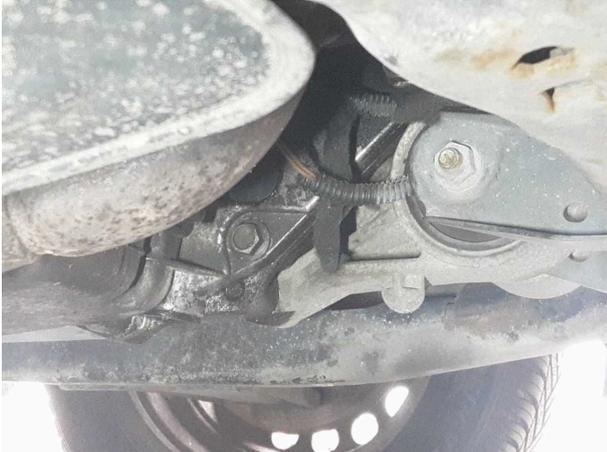
Beschädigung #9: Motor: Motor - undicht - befunden ggf. instandsetzen

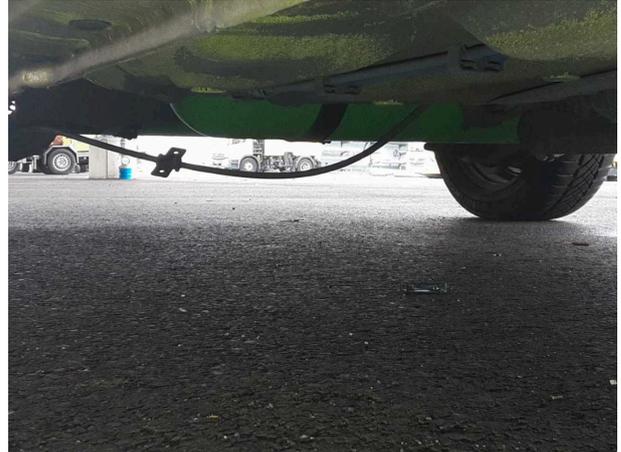
Beschädigung #10: Bremsanlage: Bremsleitung hinten recht... lose - befunden ggf. instandsetzen

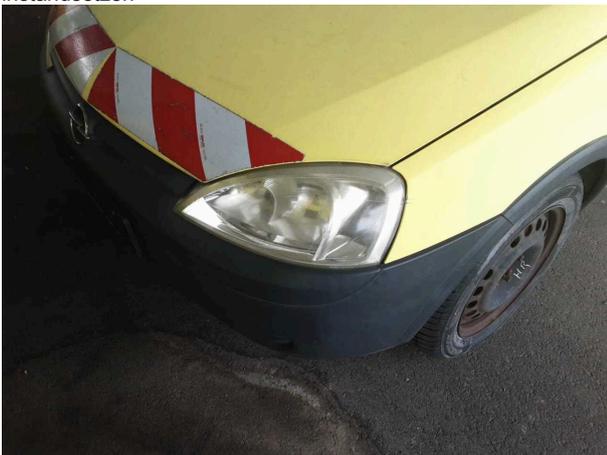
Beschädigung #11: Scheinwerfer: Scheinwerfer links - gebroche... gerissen - erneuern

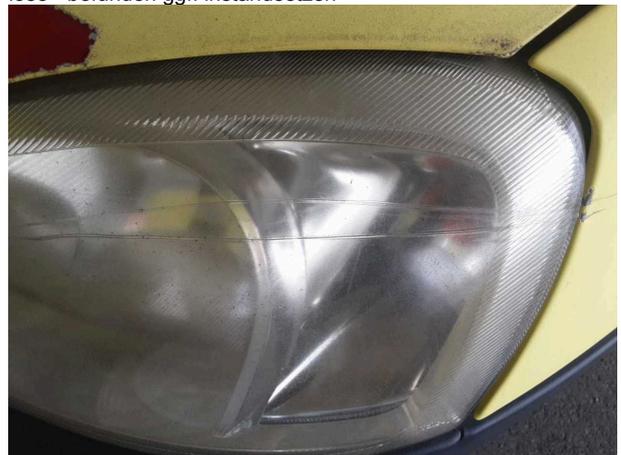
Beschädigung #11: Scheinwerfer: Scheinwerfer links - gebrochen / gerissen - erneuern

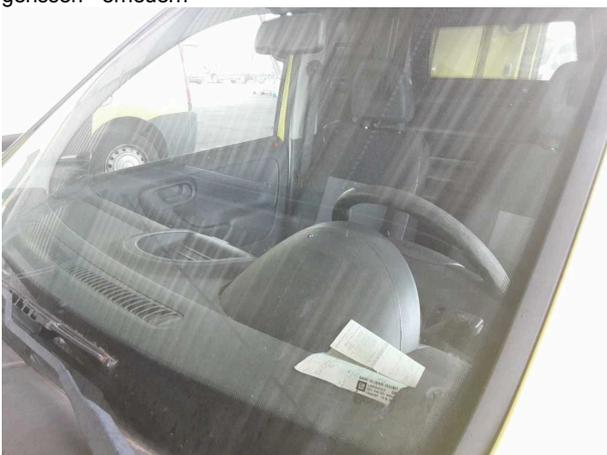
Beschädigung #12: Verglasung: Frontscheibe - Steinschlag - erneuern

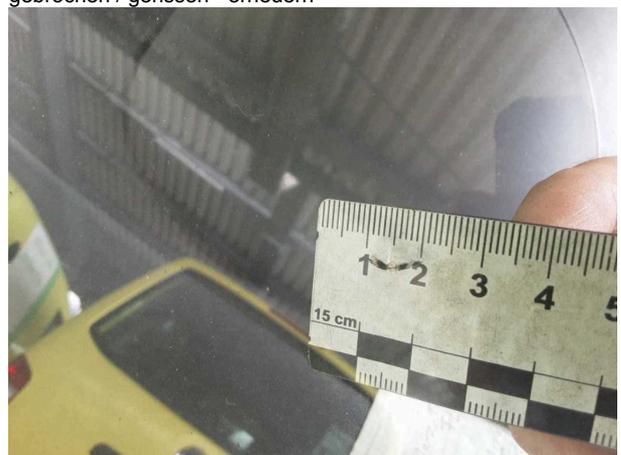
Beschädigung #12: Verglasung: Frontscheibe - Steinschlag - erneuern

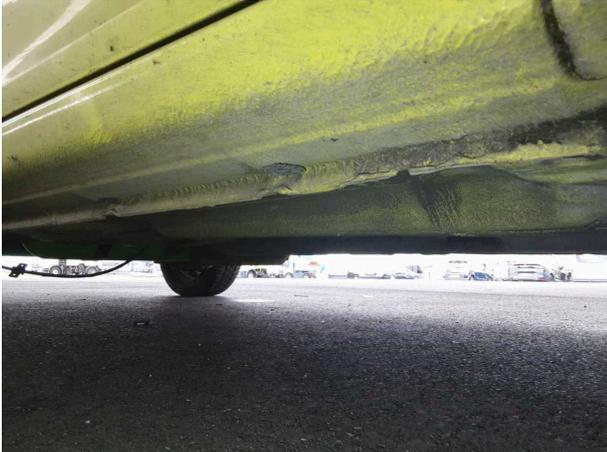
Beschädigung #13: Karosserie: Karosserie (+ Korrosion) - Delle / Lackschaden - instandsetzen und lackieren

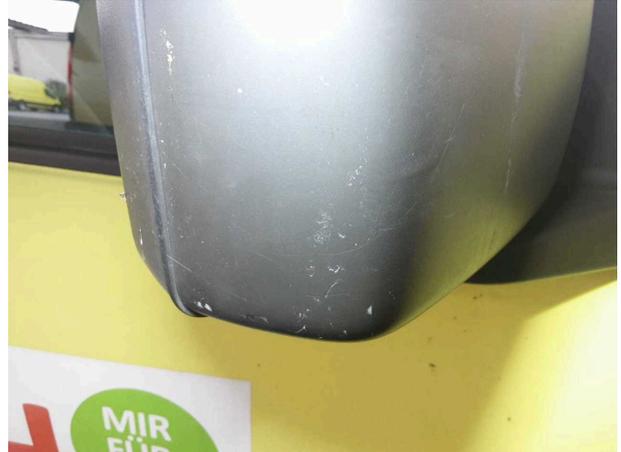
Beschädigung #13: Karosserie: Karosserie (+ Korrosion) - Delle / Lackschaden - instandsetzen und lackieren

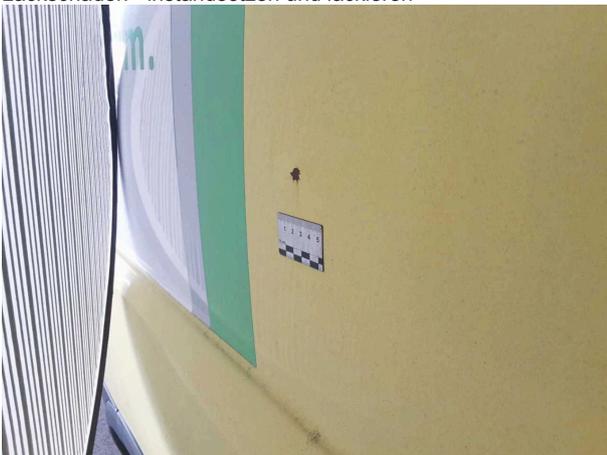
Beschädigung #13: Karosserie: Karosserie (+ Korrosion) - Delle / Lackschaden - instandsetzen und lackieren

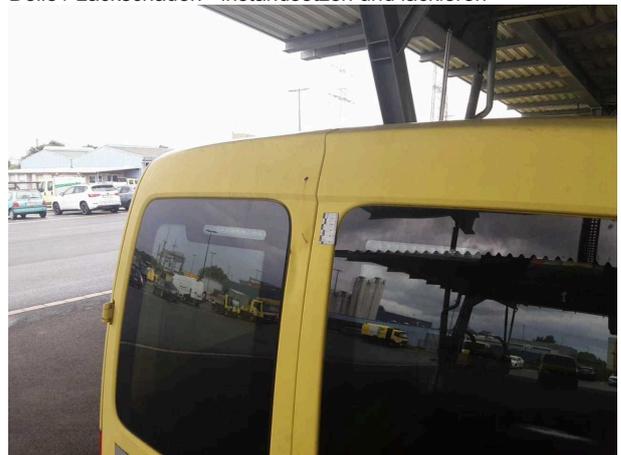
Beschädigung #13: Karosserie: Karosserie (+ Korrosion) - Delle / Lackschaden - instandsetzen und lackieren

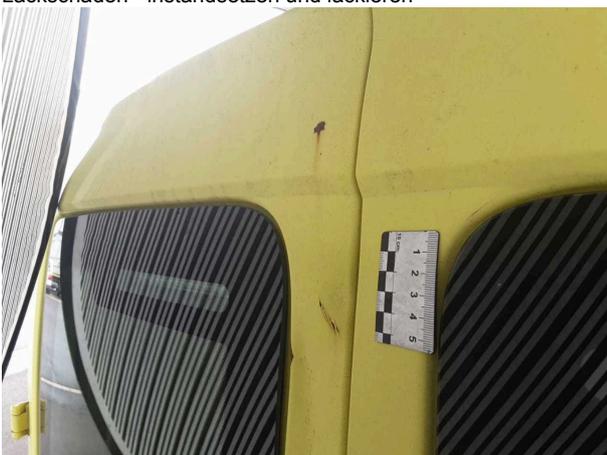
Beschädigung #13: Karosserie: Karosserie (+ Korrosion) - Delle / Lackschaden - instandsetzen und lackieren

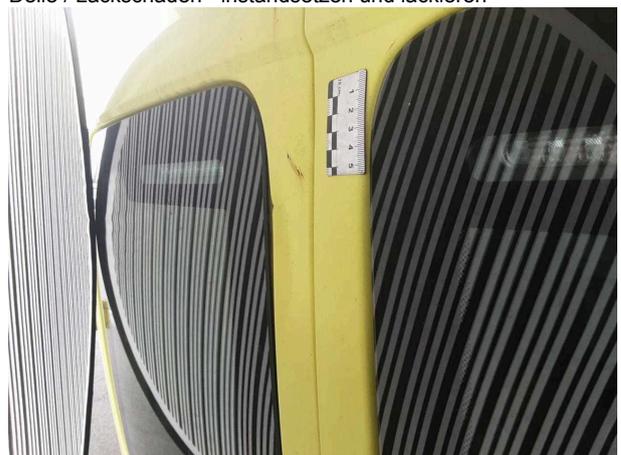
Beschädigung #13: Karosserie: Karosserie (+ Korrosion) - Delle / Lackschaden - instandsetzen und lackieren

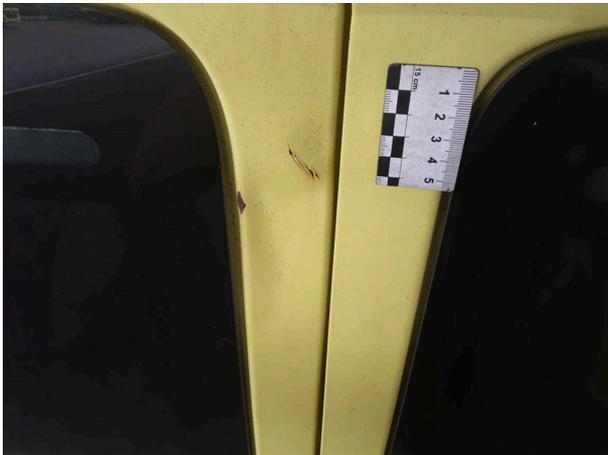
Beschädigung #13: Karosserie: Karosserie (+ Korrosion) - Delle / Lackschaden - instandsetzen und lackieren

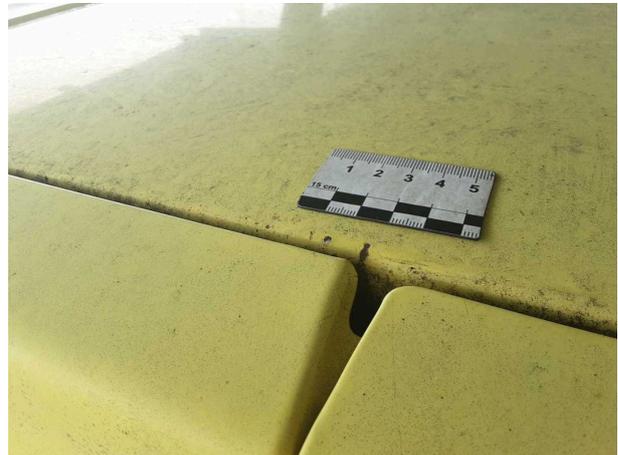
Beschädigung #13: Karosserie: Karosserie (+ Korrosion) - Delle / Lackschaden - instandsetzen und lackieren

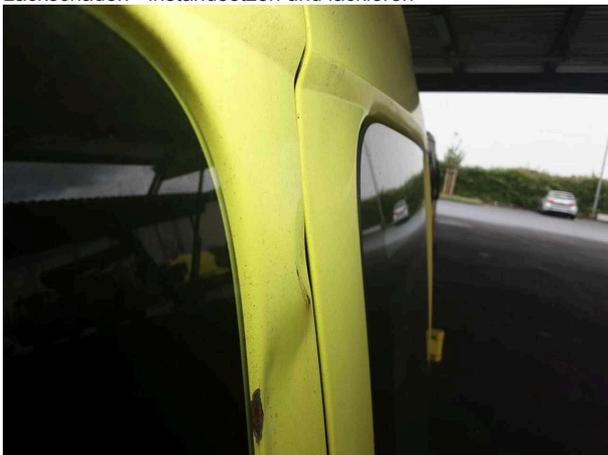
Beschädigung #13: Karosserie: Karosserie (+ Korrosion) - Delle / Lackschaden - instandsetzen und lackieren

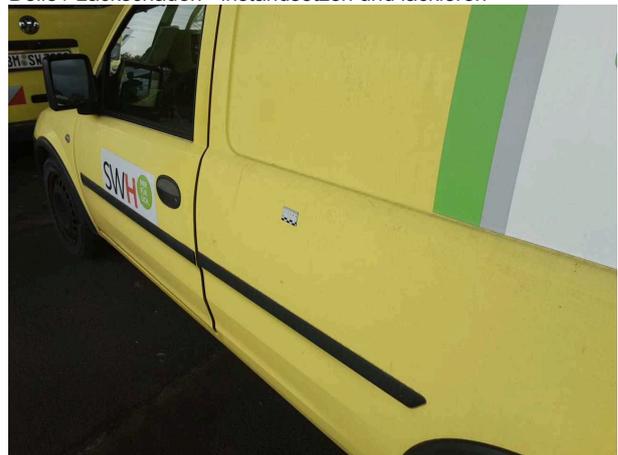
Beschädigung #13: Karosserie: Karosserie (+ Korrosion) - Delle / Lackschaden - instandsetzen und lackieren

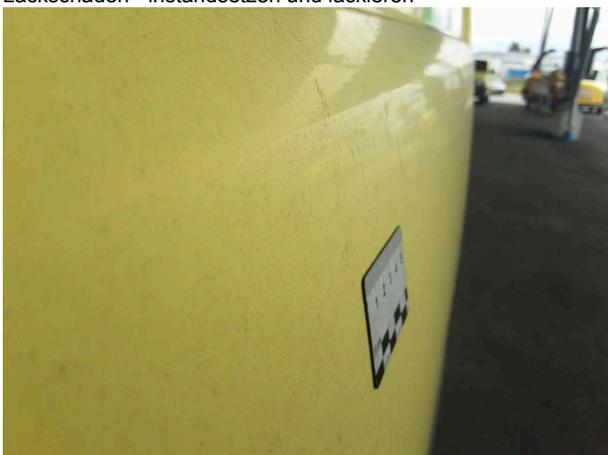
Beschädigung #13: Karosserie: Karosserie (+ Korrosion) - Delle / Lackschaden - instandsetzen und lackieren

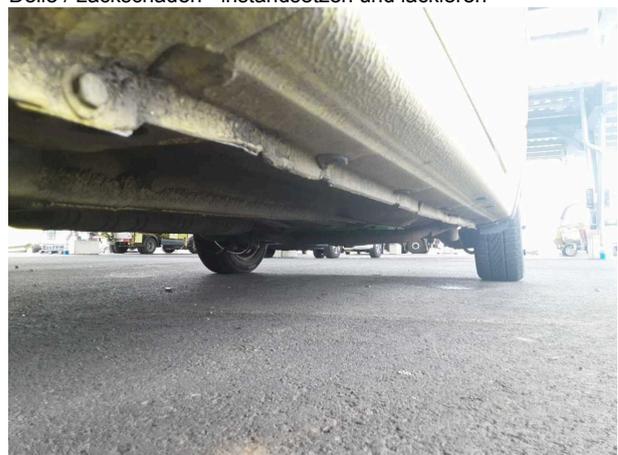
Beschädigung #13: Karosserie: Karosserie (+ Korrosion) - Delle / Lackschaden - instandsetzen und lackieren

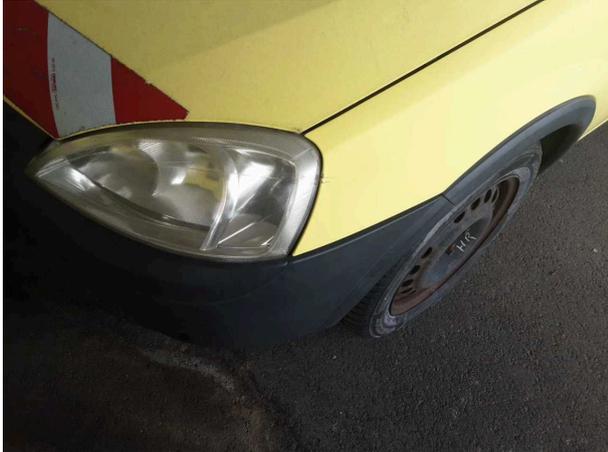
Beschädigung #13: Karosserie: Karosserie (+ Korrosion) - Delle / Lackschaden - instandsetzen und lackieren

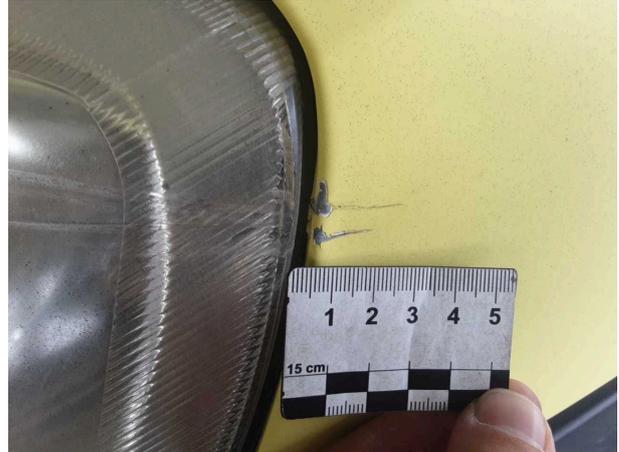
Beschädigung #13: Karosserie: Karosserie (+ Korrosion) - Delle / Lackschaden - instandsetzen und lackieren

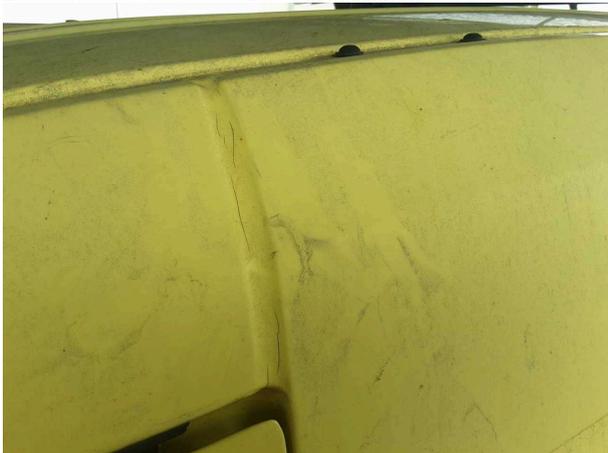
Beschädigung #13: Karosserie: Karosserie (+ Korrosion) - Delle / Lackschaden - instandsetzen und lackieren

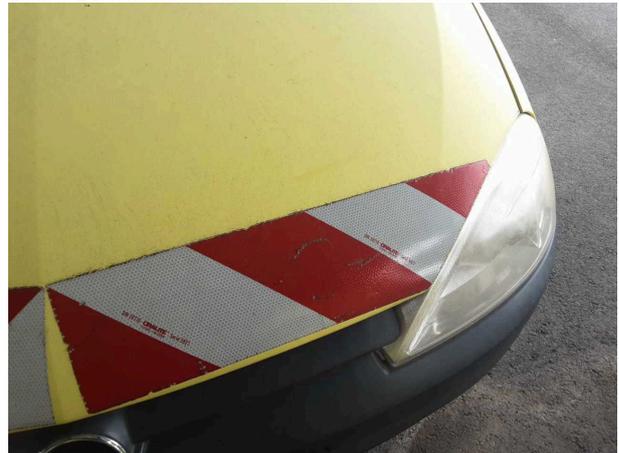
Beschädigung #13: Karosserie: Karosserie (+ Korrosion) - Delle / Lackschaden - instandsetzen und lackieren

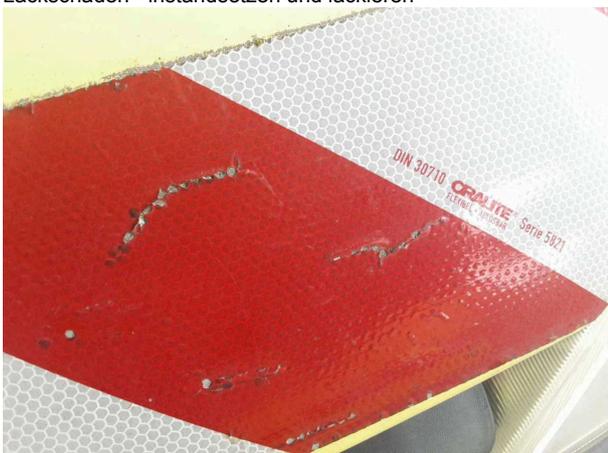
Beschädigung #13: Karosserie: Karosserie (+ Korrosion) - Delle / Lackschaden - instandsetzen und lackieren

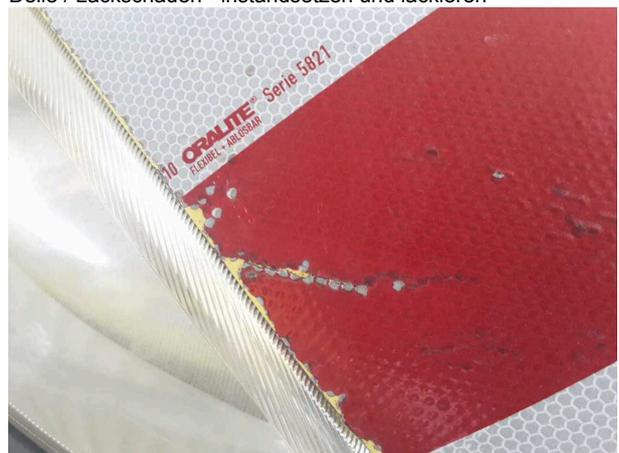
Beschädigung #13: Karosserie: Karosserie (+ Korrosion) - Delle / Lackschaden - instandsetzen und lackieren
