## Raport z oględzin pojazdu

| Numer raportu | 215619/7/25-11401 | Data raportu | 04-07-2025 |

| Numer identyfikacyjny (VIN) | <b>VF1RFD00656100104</b> |
| Marka, model | RENAULT Talisman Grandtour... |

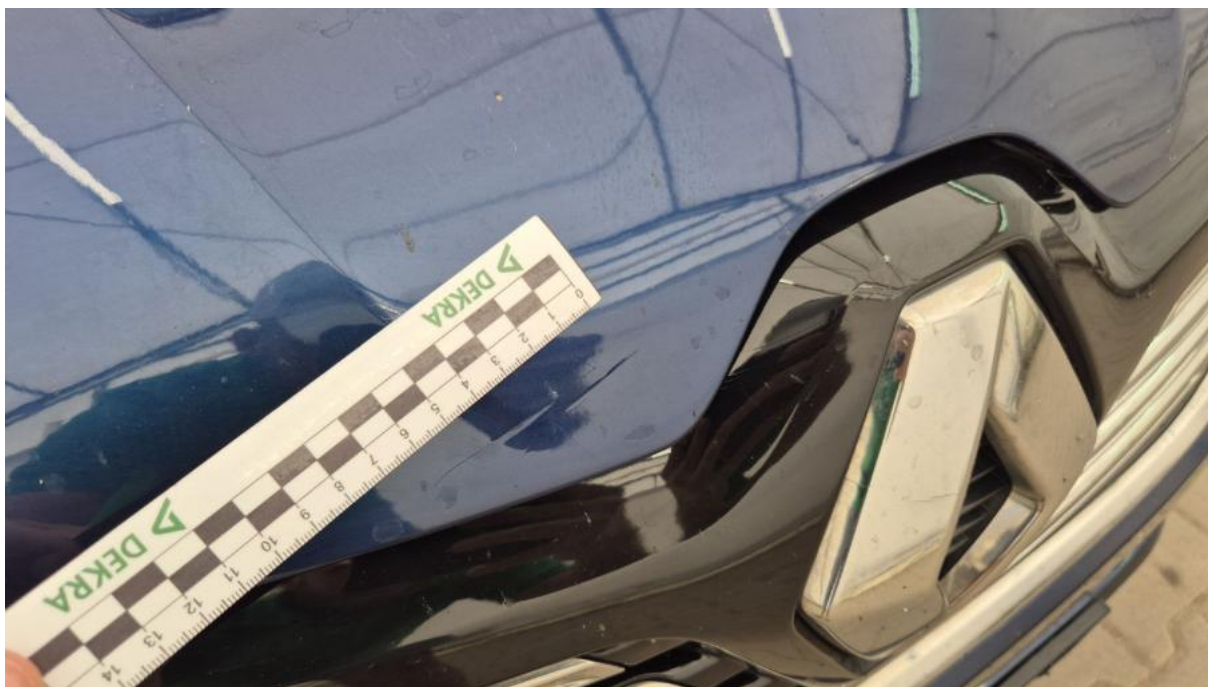
**Fot. 38**

| Poz. | Nazwa pozycji | Opis uszkodzeń | Kwalifik. | Naprawa [rbg] |
|---|---|---|---|---|
| 4 | Pokrywa przednia | ubytki materiału | NA | 0.5 |

Pokrywa komory silnika - Inne 1

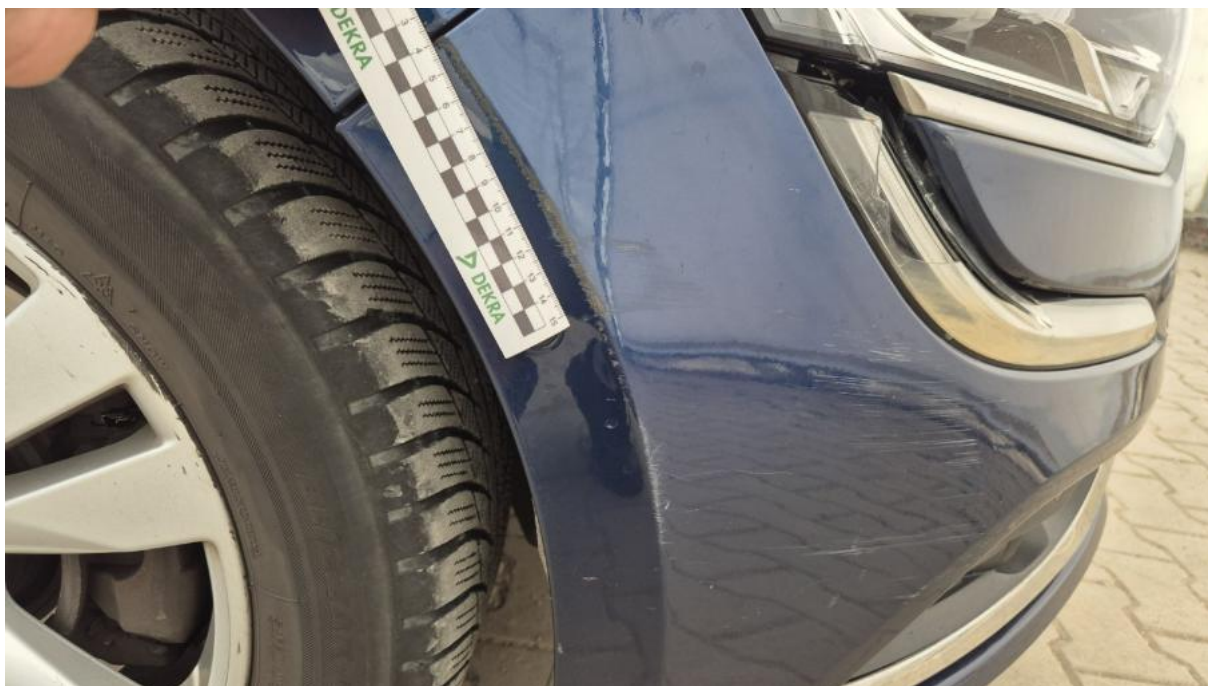
**Fot. 39**

| Poz. | Nazwa pozycji | Opis uszkodzeń | Kwalifik. | Naprawa [rbg] |
|---|---|---|---|---|
| 3 | Okladzina zderzaka przedniego | rysa/odprysk | NA | 1 |

Zderzak - Rysa/odprysk 1

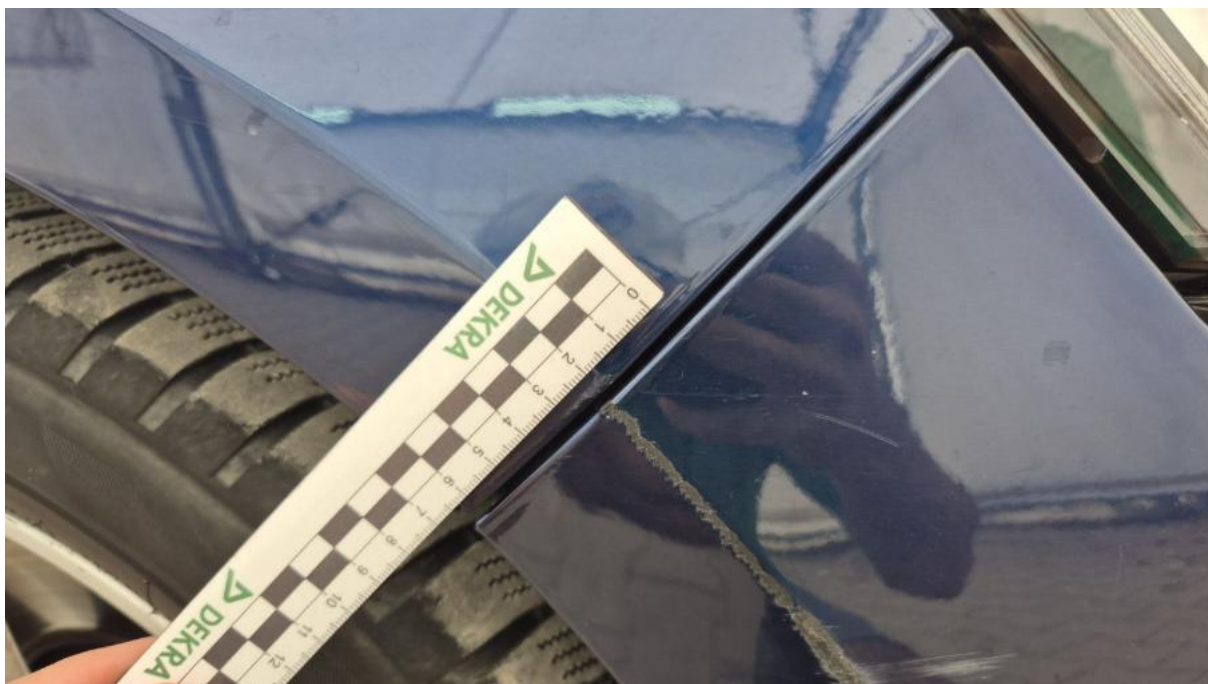
**Fot. 40**

Światnik przedni P - Rysa/odprysk 1

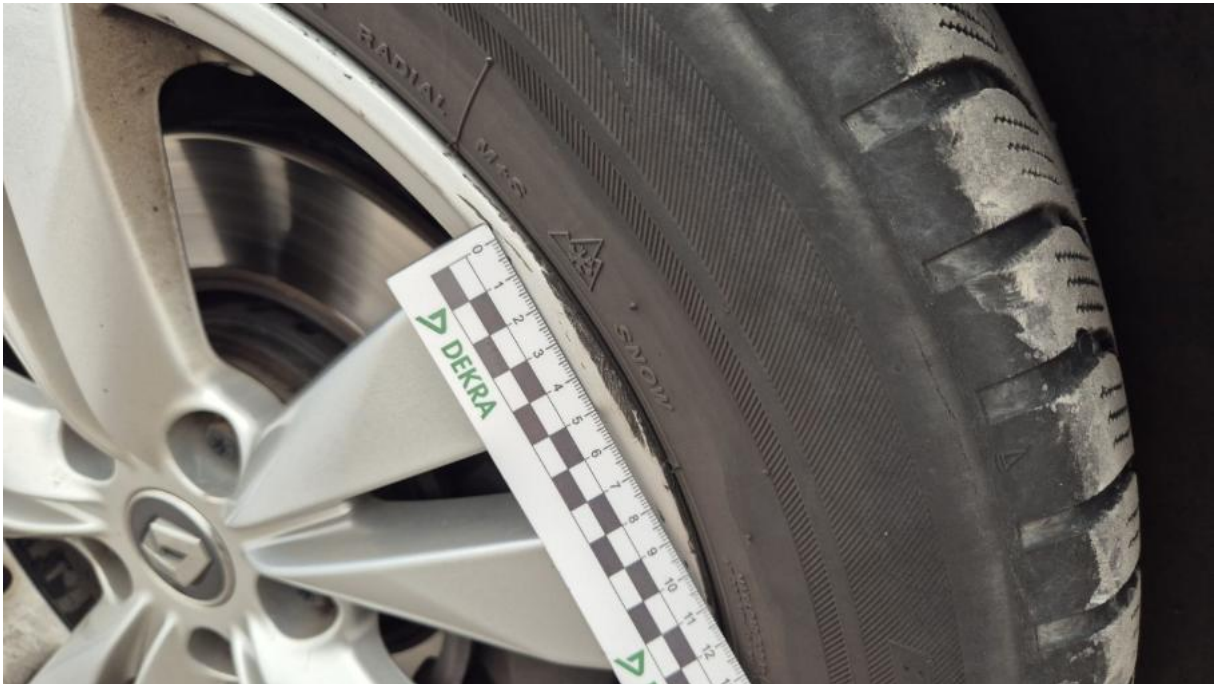
**Fot. 41**

| Poz. | Nazwa pozycji | Opis uszkodzeń | Kwalifik. | Naprawa [rbg] |
|---|---|---|---|---|
| 8 | Tarcza koła aluminiowa przód R | rysa/odprysk, ubytki materiału | NA | 2 |

Felga aluminiowa przednia P - Rysa/odprysk 1

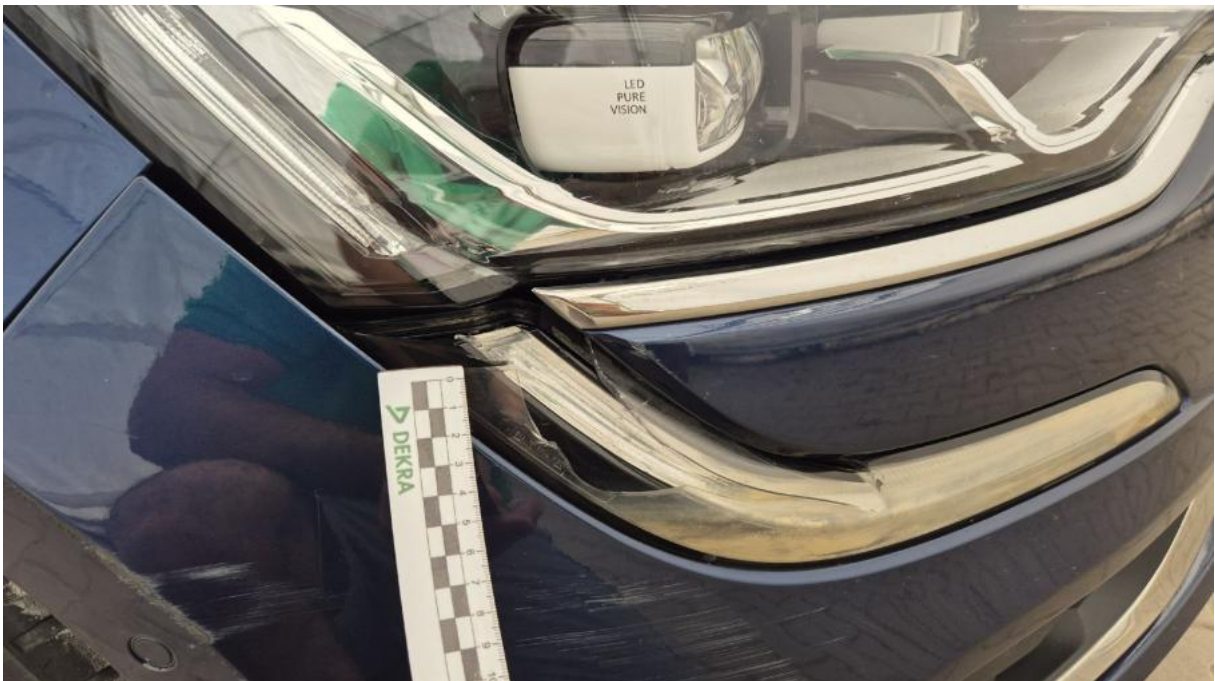
**Fot. 42**

| Poz. | Nazwa pozycji | Opis uszkodzeń | Kwalifik. | Naprawa [rbg] |
|---|---|---|---|---|
| 1 | Światło do jazdy dziennej R | pęknięcie | WY | 1.2 |

Reflektor P - Pęknięcie/rozerwanie 1

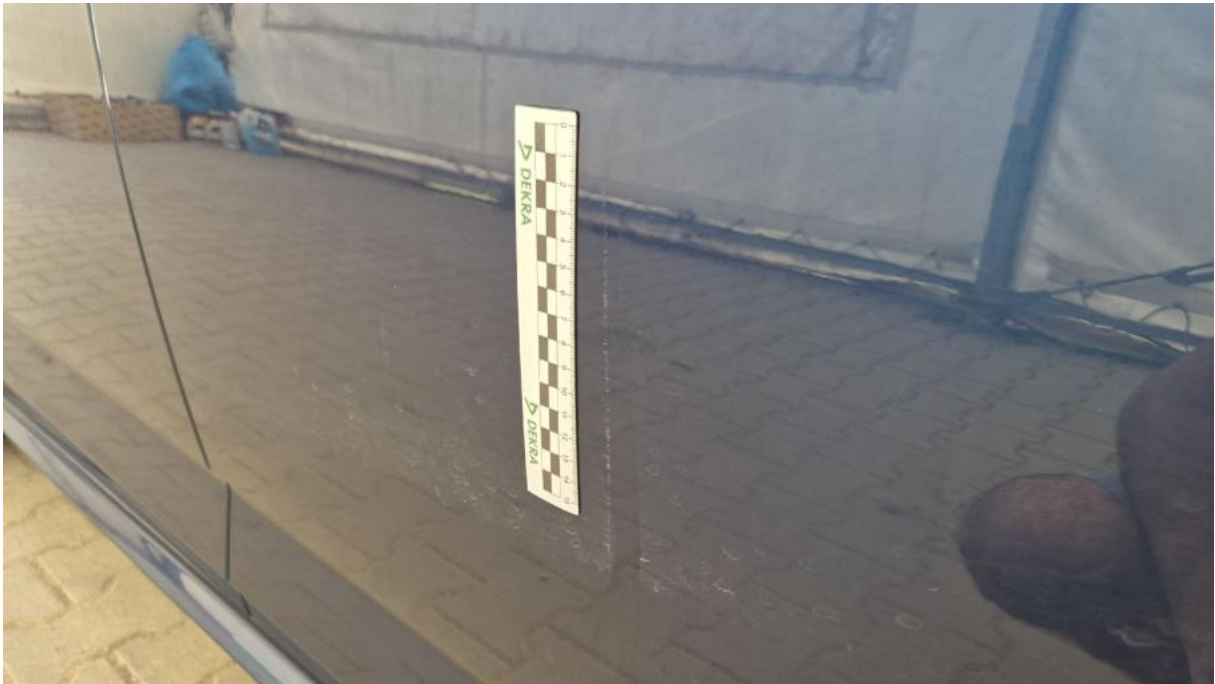
**Fot. 43**

| Poz. | Nazwa pozycji | Opis uszkodzeń | Kwalifik. | Naprawa [rbg] |
|---|---|---|---|---|
| 13 | Drzwi przednie (nieuzbrojone) R | rysa/odprysk | | |

Drzwi przednie P - Rysa/odprysk 1

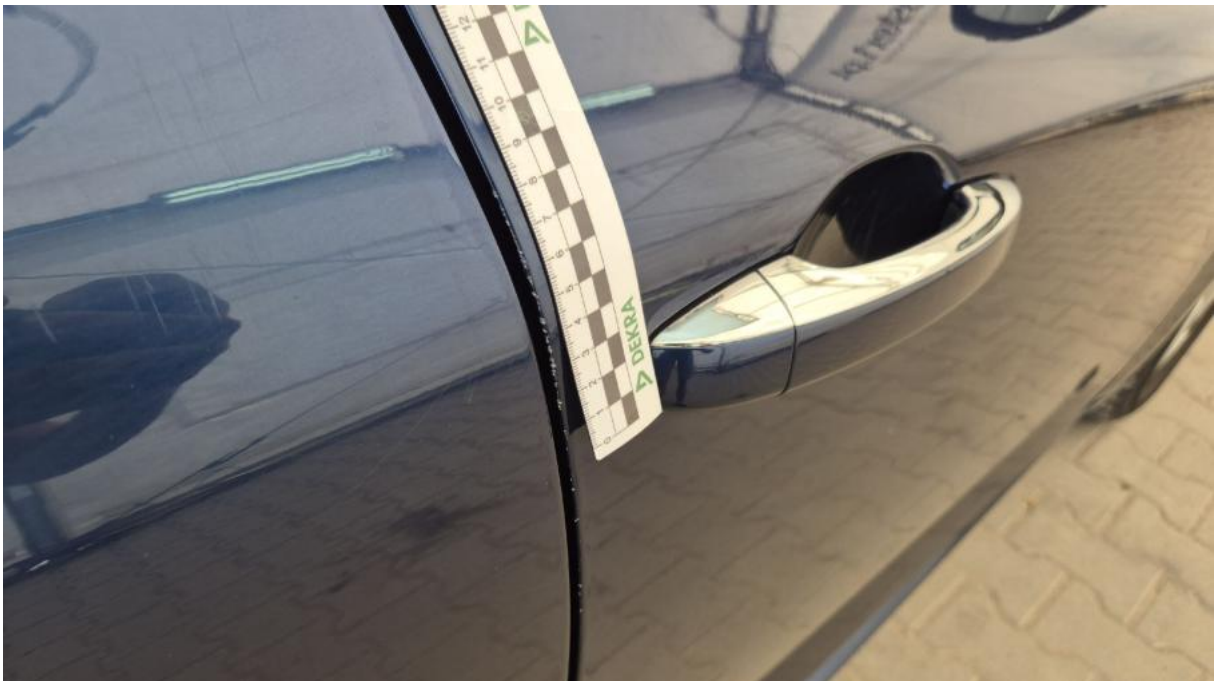
**Fot. 44**

Drzwi przednie P - Rysa/odprysk 2

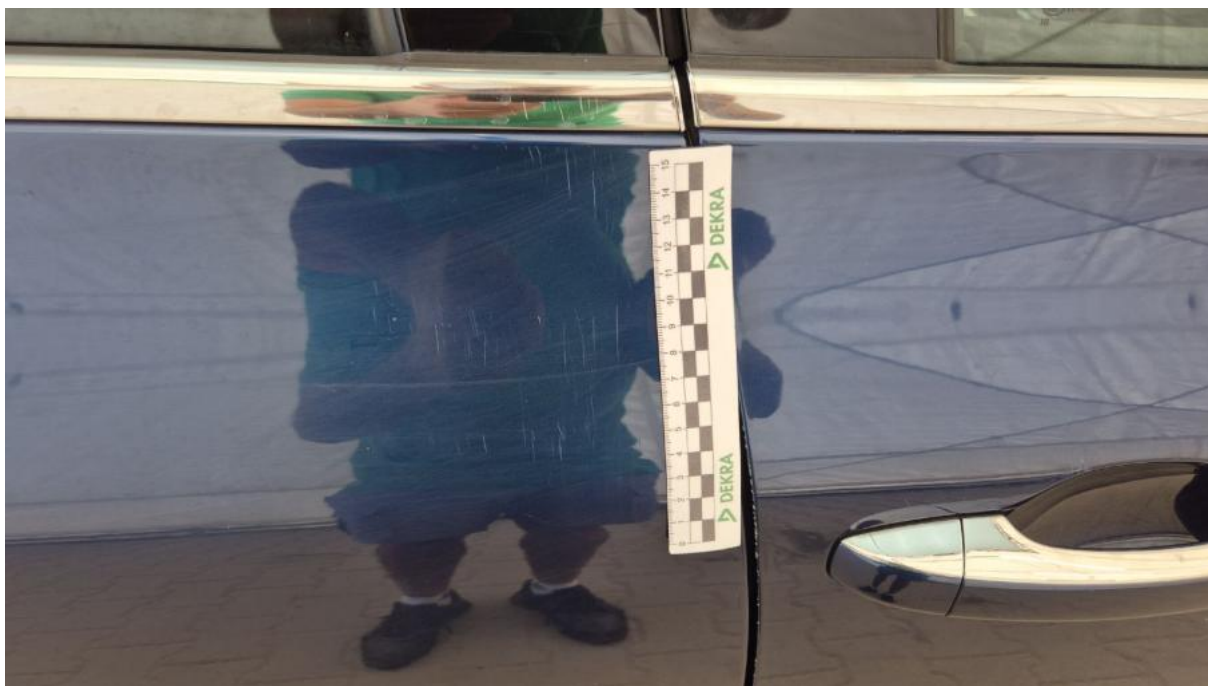
**Fot. 45**

| Poz. | Nazwa pozycji | Opis uszkodzeń | Kwalifik. | Naprawa [rbg] |
|---|---|---|---|---|
| 16 | Drzwi tylne (nieuzbrojone) R | rysa/odprysk | | |

Drzwi tylne P - Rysa/odprysk 1

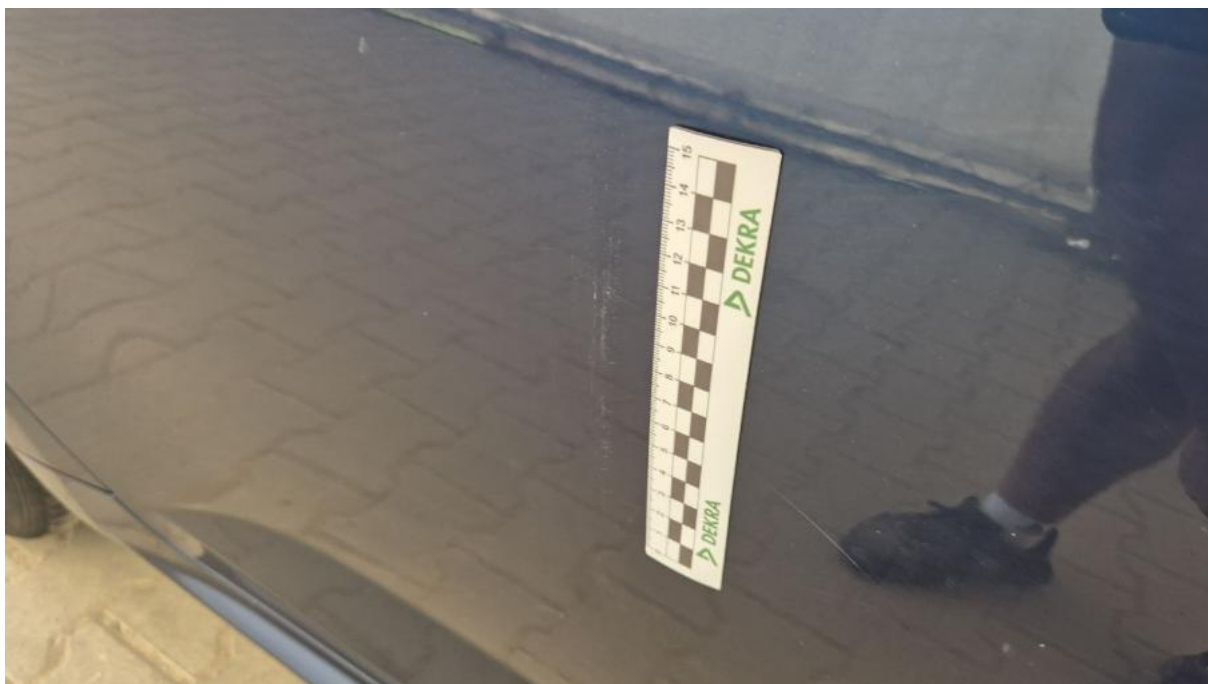
**Fot. 46**

Drzwi tylne P - Rysa/odprysk 2

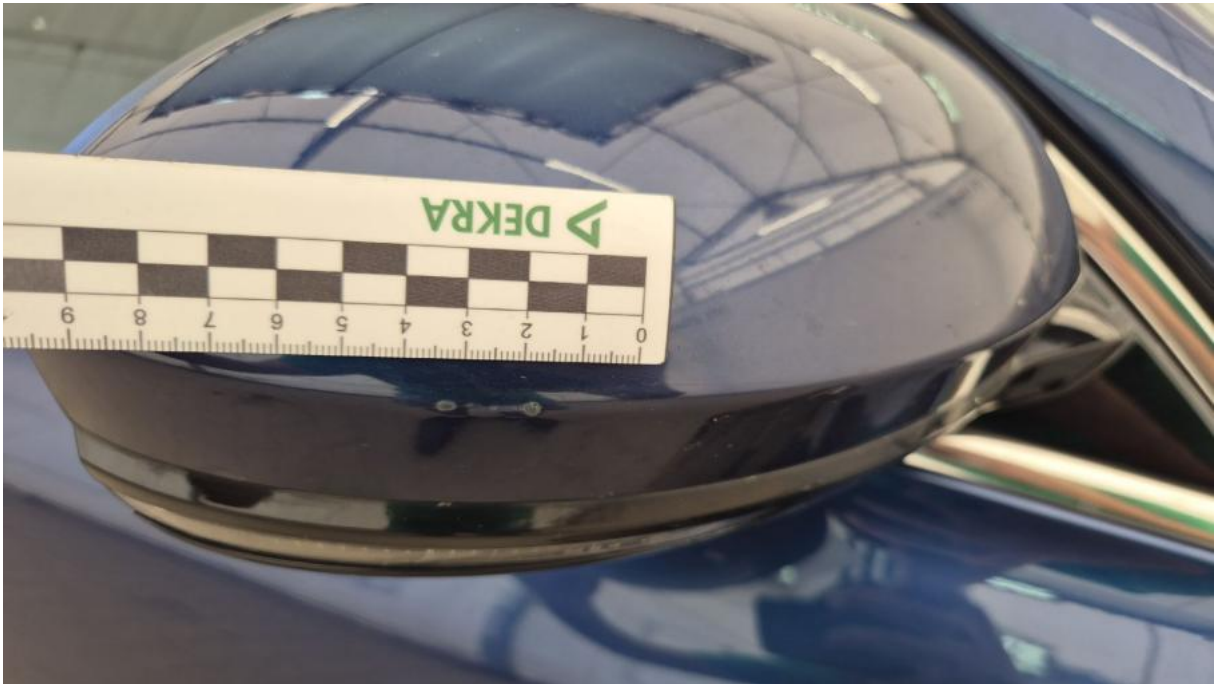
**Fot. 47**

| Poz. | Nazwa pozycji | Opis uszkodzeń | Kwalifik. | Naprawa [rbg] |
|---|---|---|---|---|
| 14 | Oslona lusterka zewnętrznego R | rysa/odprysk | | |

Lusterko zew P - Rysa/odprysk 1

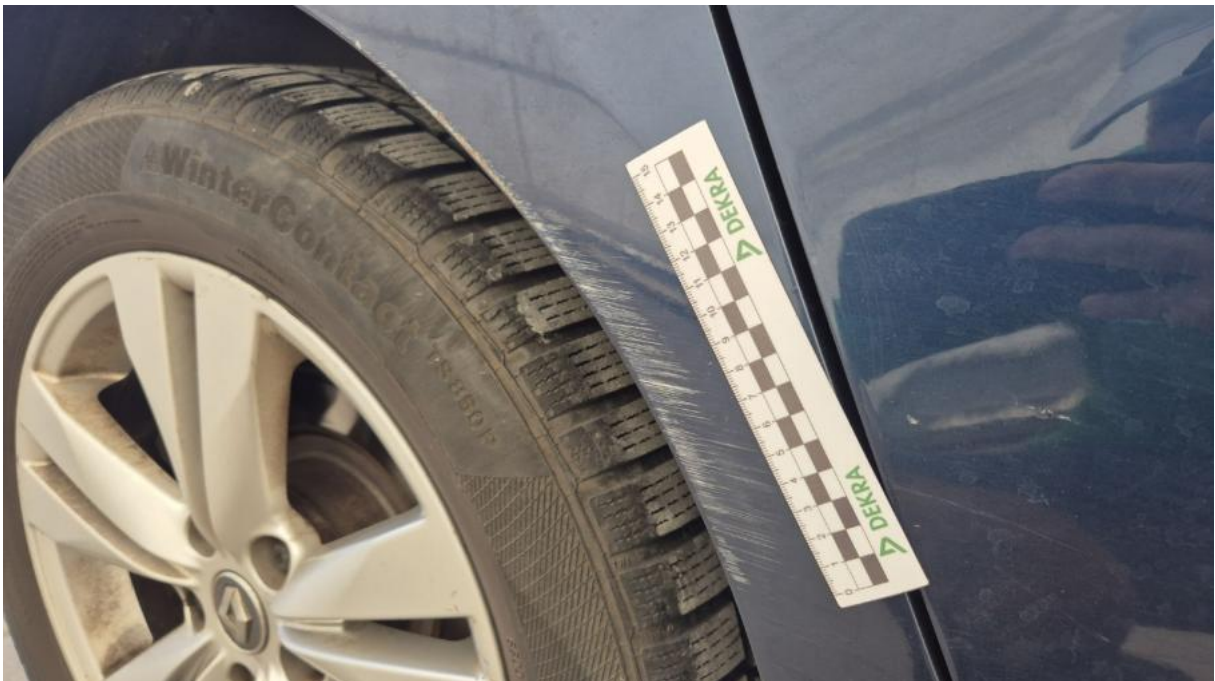
**Fot. 48**

| Poz. | Nazwa pozycji | Opis uszkodzeń | Kwalifik. | Naprawa [rbg] |
|---|---|---|---|---|
| 7 | Błotnik tylny R | rysa/odprysk, wgniecenie/odkształcenie | NA | 0.7 |

Łotnik tylny P / Ściana boczna P - Rysa/odprysk 1

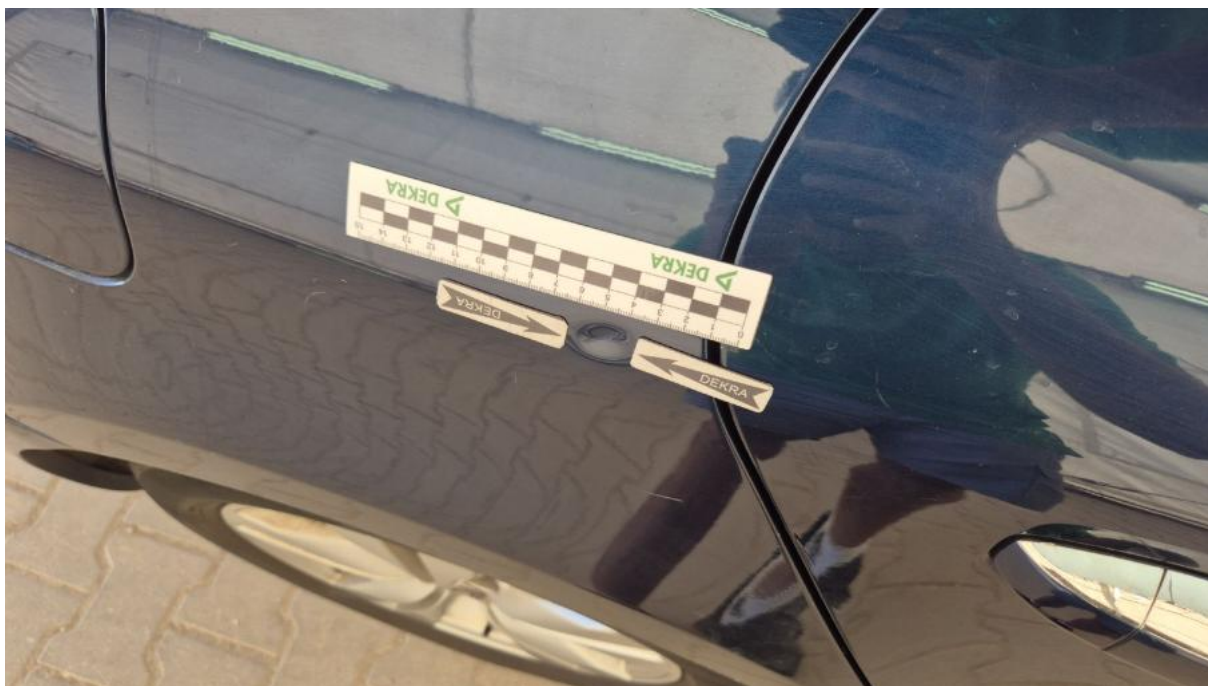
**Fot. 49**

Błotnik tylny P / Ściana boczna P - Wgniecenie/odkształcenie 1

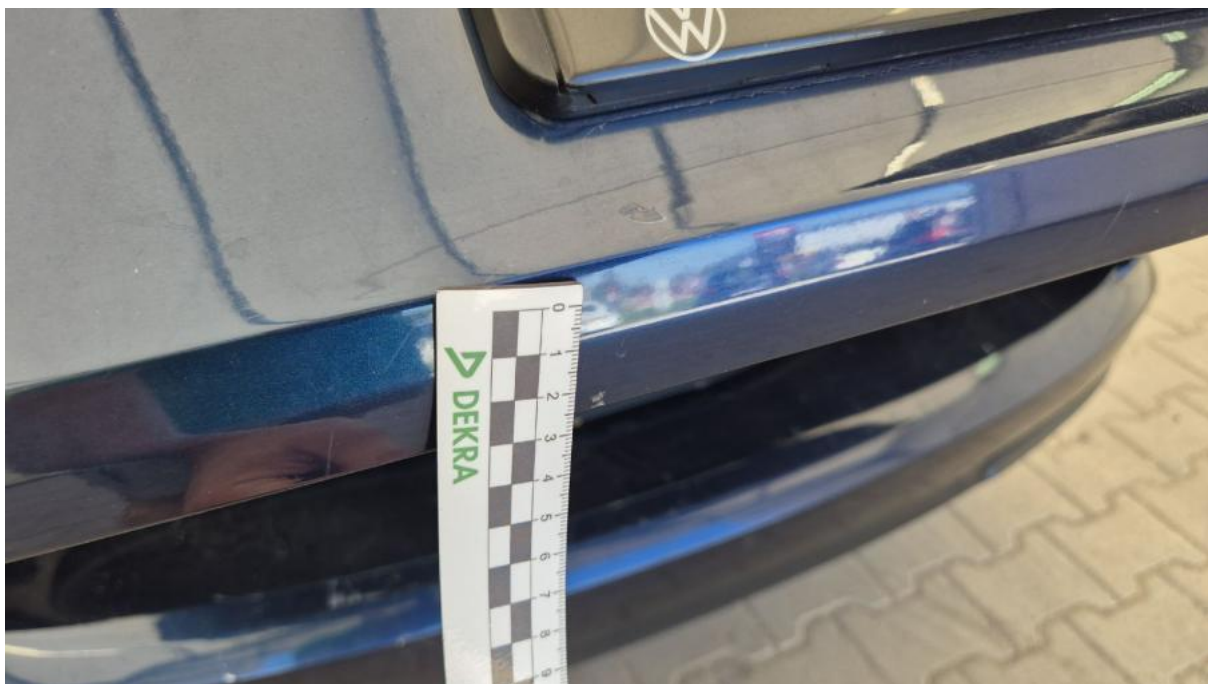
**Fot. 50**

| Poz. | Nazwa pozycji | Opis uszkodzeń | Kwalifik. | Naprawa [rbg] |
|---|---|---|---|---|
| 18 | Przysłona pokrywy tylnej | rysa/odprysk | | |

Pokrywy bagażnika - Rysa/odprysk 1

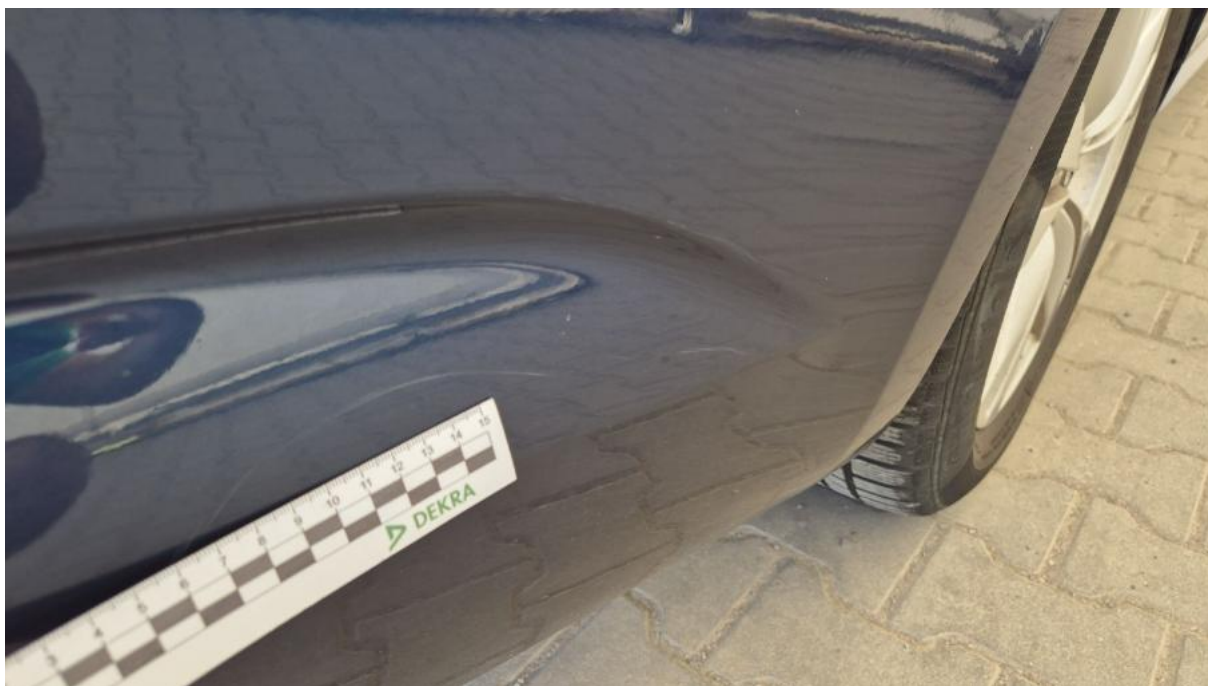
**Fot. 51**

| Poz. | Nazwa pozycji | Opis uszkodzeń | Kwalifik. | Naprawa [rbg] |
|---|---|---|---|---|
| 5 | Okladzina zderzaka tylnego | niewłaściwe pasowanie, rysa/odprysk | NA | 1 |

Zderzak tylny - Rysa/odprysk 1

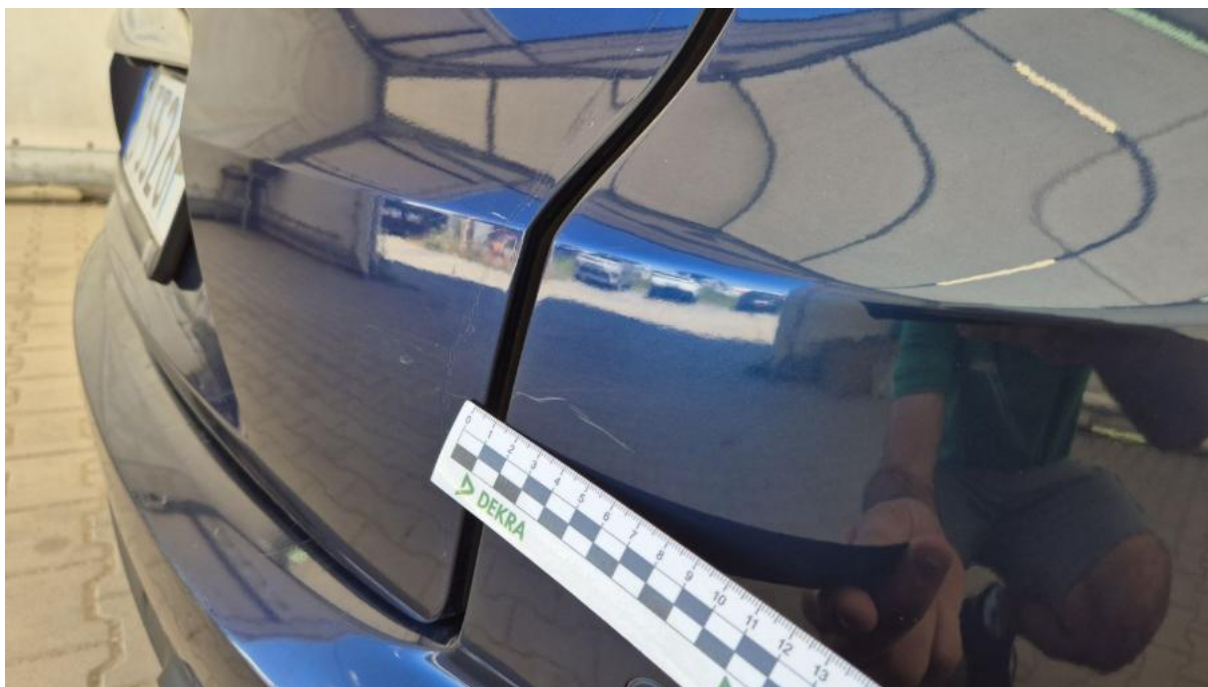
**Fot. 52**

Zderzak tylny - Rysa/odprysk 2

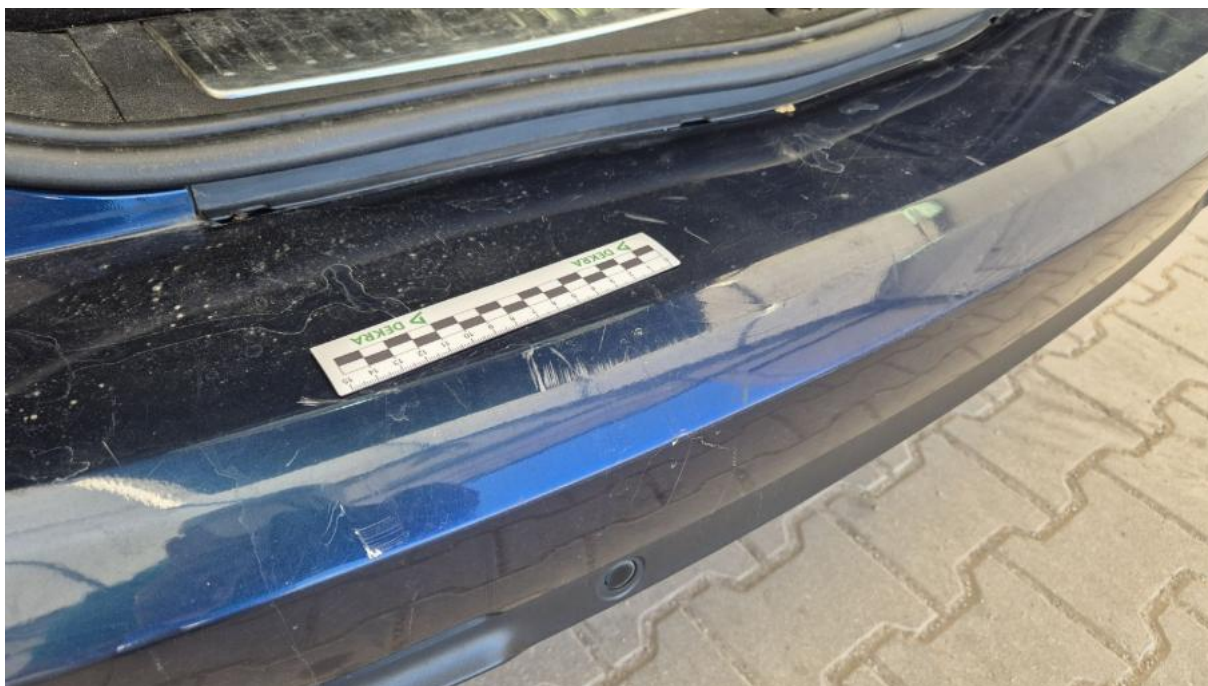
**Fot. 53**

Zderzak tylny() - Rysa/odprysk 3

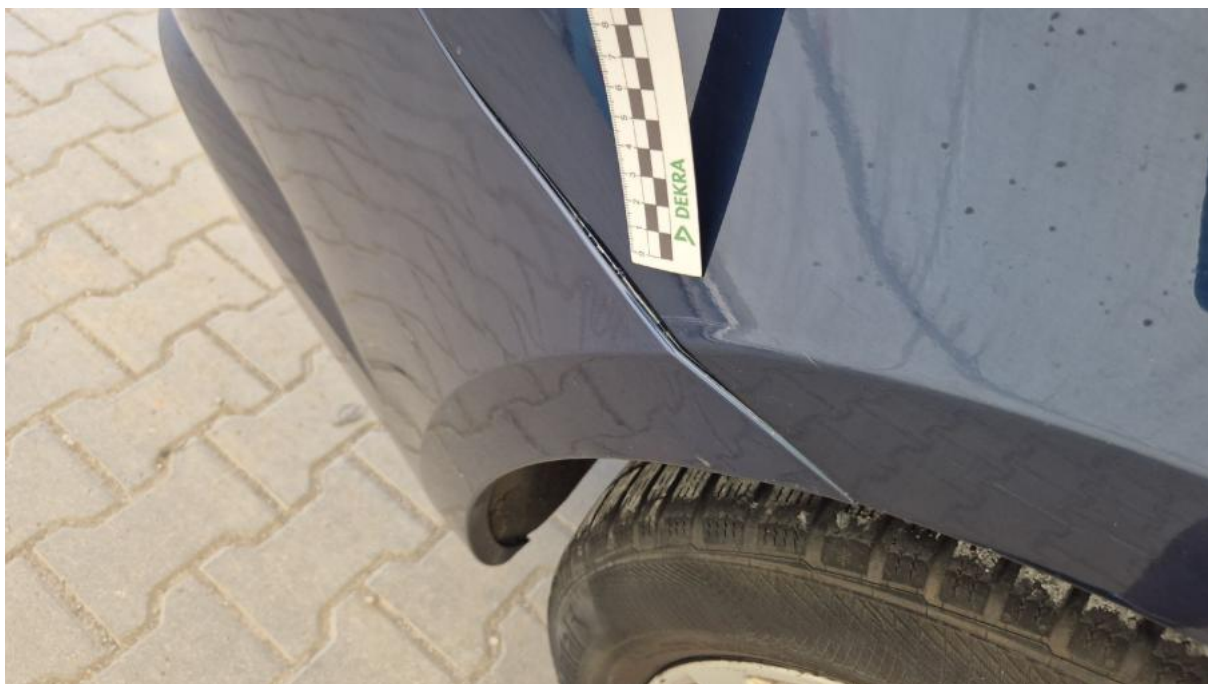
**Fot. 54**

Zderzak tylny - Inne 1

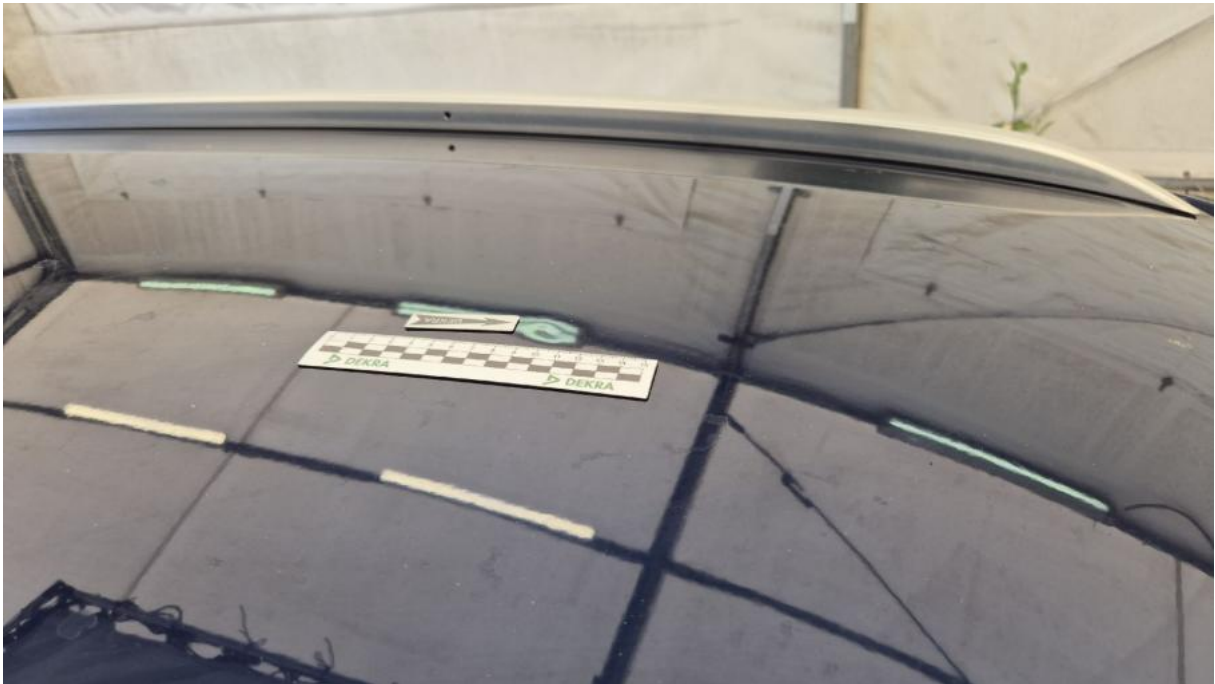
**Fot. 55**

| Poz. | Nazwa pozycji | Opis uszkodzeń | Kwalifik. | Naprawa [rbg] |
|---|---|---|---|---|
| 11 | Dach | wgniecenie/odkształcenie | | |

Dach - Wgniecenie/odkształcenie 1

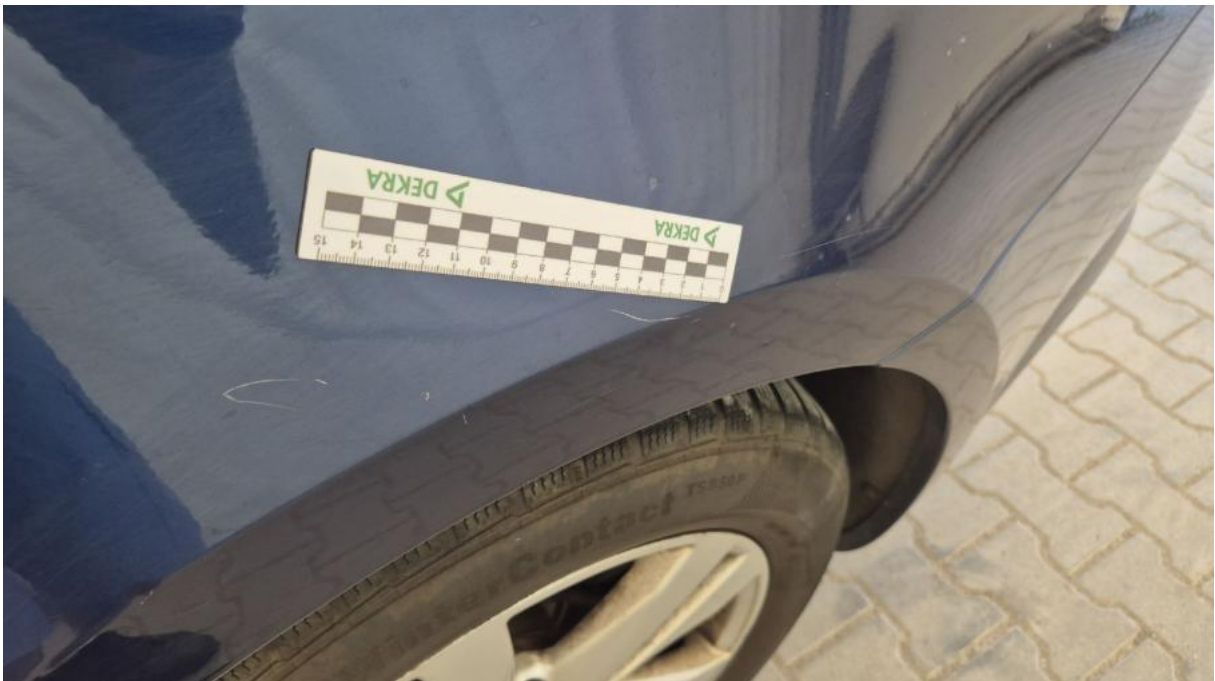
**Fot. 56**

| Poz. | Nazwa pozycji | Opis uszkodzeń | Kwalifik. | Naprawa [rbg] |
|---|---|---|---|---|
| 6 | Błotnik tylny L | rysa/odprysk, wgniecenie/odkształcenie | NA | 1 |

Łotnik tylny L / Ściana boczna L - Rysa/odprysk 1

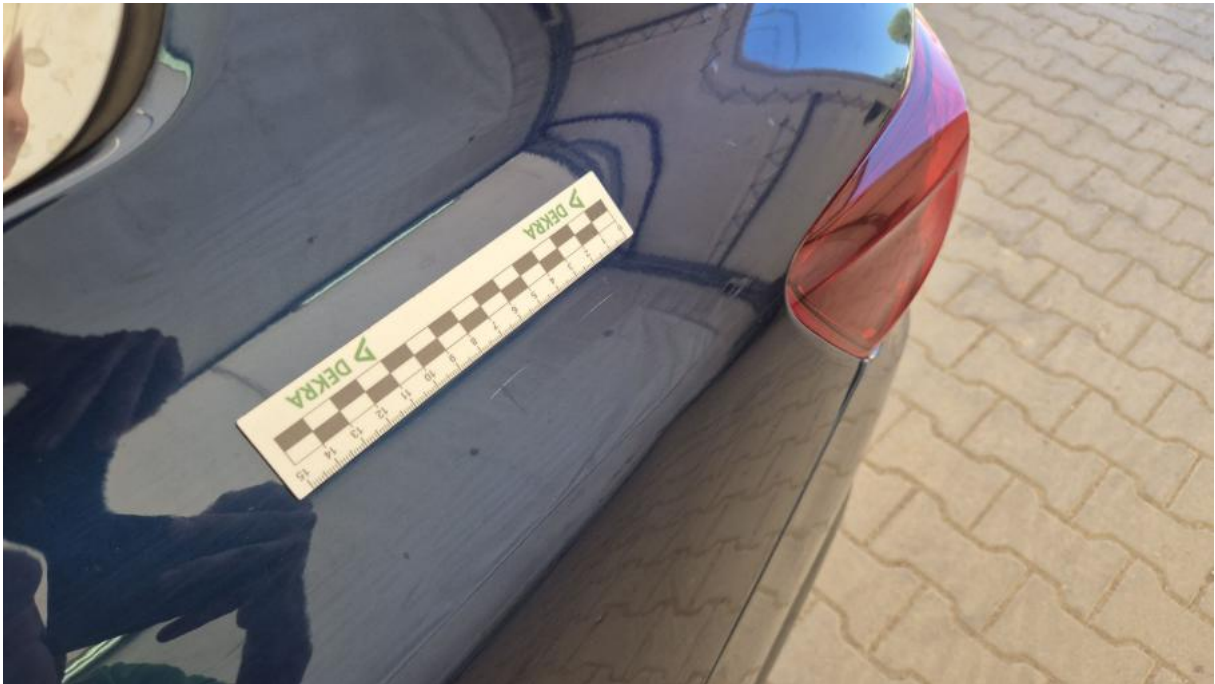
**Fot. 57**

Błotnik tylny L / Ściana boczna L - Rysa/odprysk 2

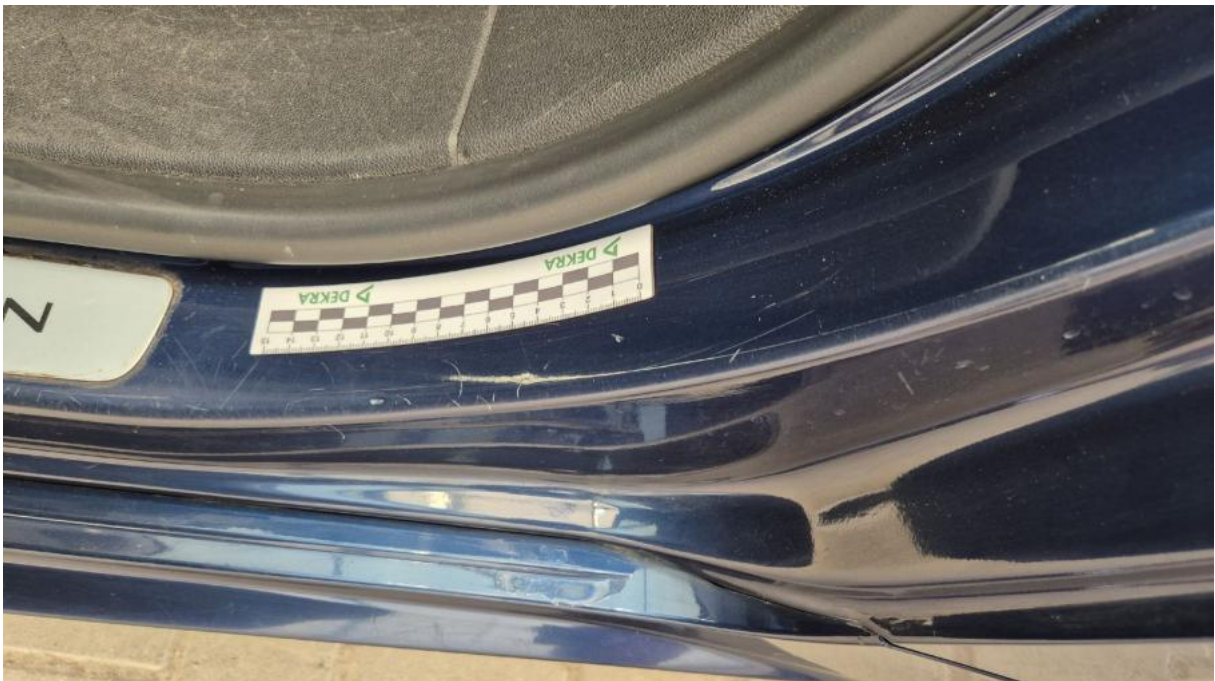
**Fot. 58**

Błotnik tylny L / Ściana boczna L() - Rysa/odprysk 3

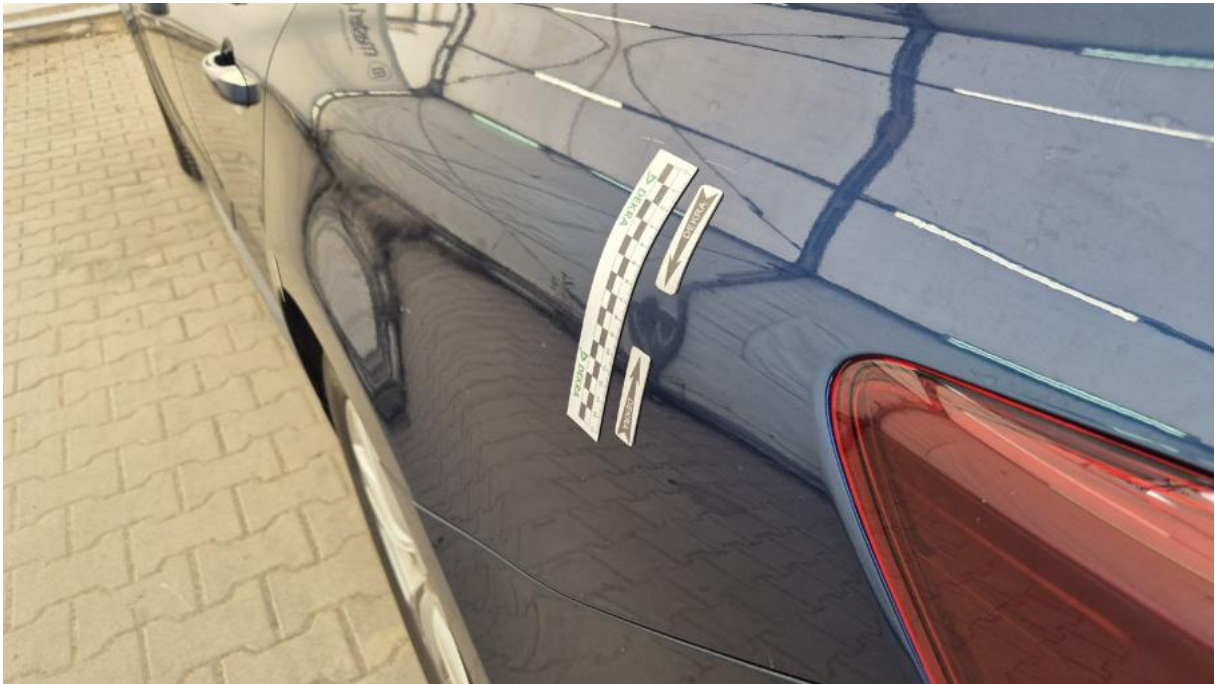
**Fot. 59**

Błotnik tylny L / Ściana boczna L - Wgniecenie/odkształcenie 1

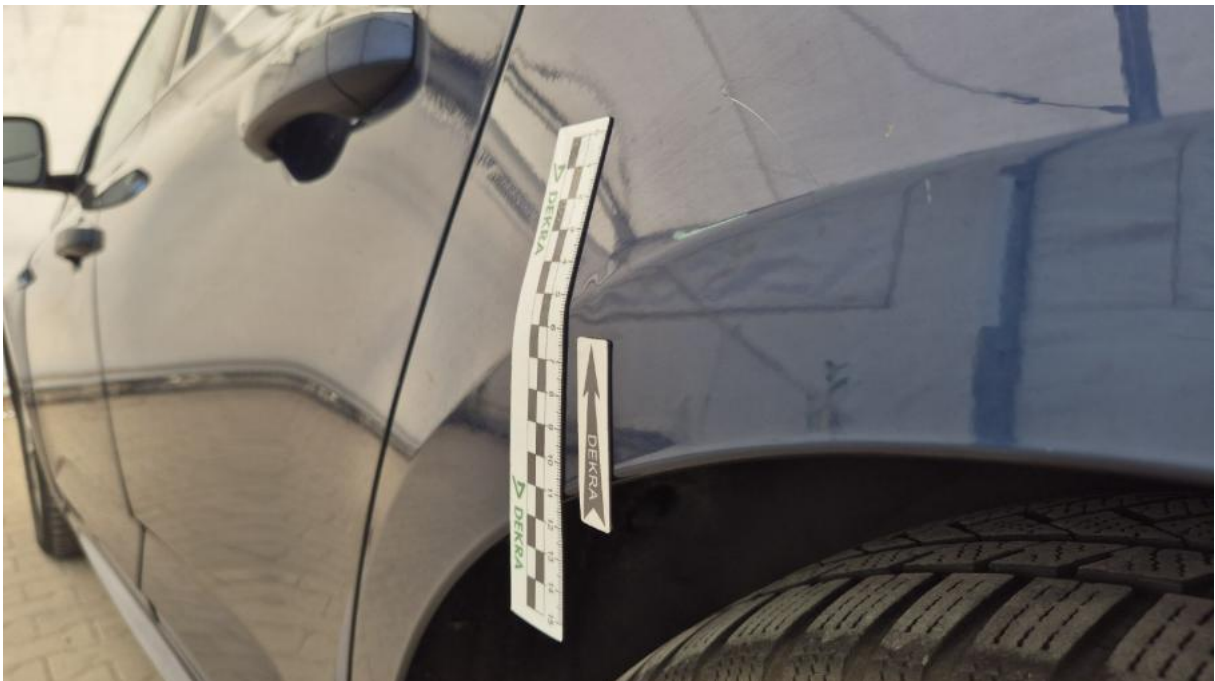
**Fot. 60**

Błotnik tylny L / Ściana boczna L - Wgniecenie/odkształcenie 2

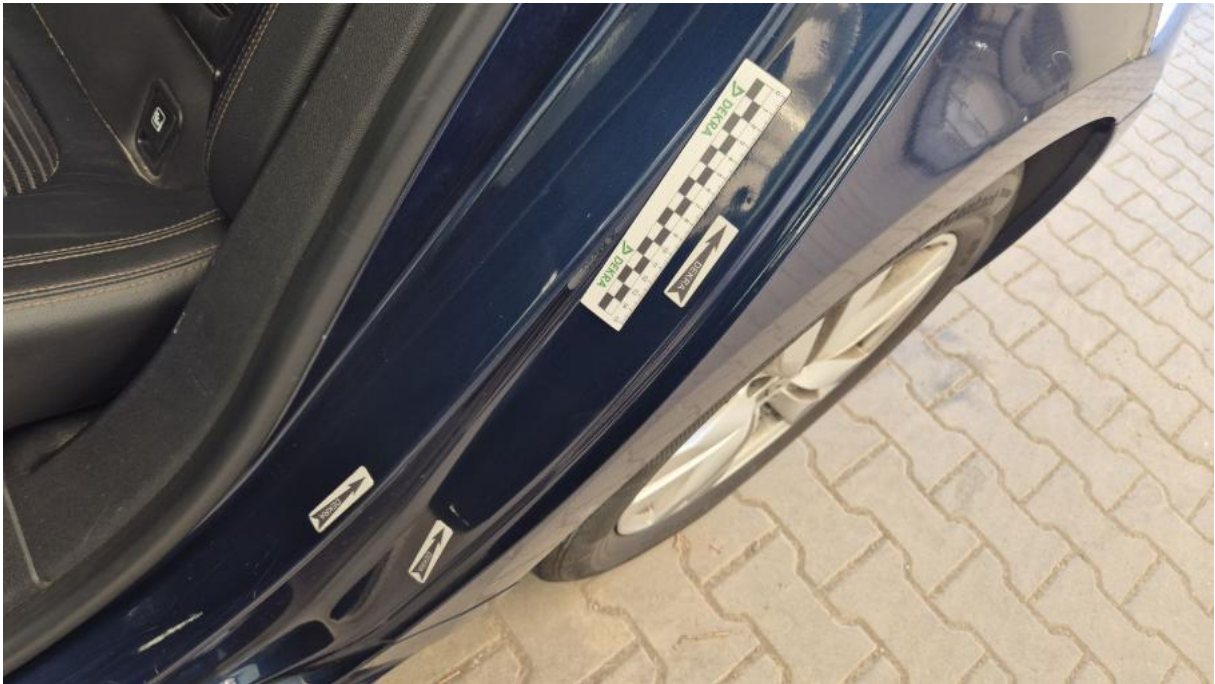
**Fot. 61**

Błotnik tylny L / Ściana boczna L() - Wgniecenie/odkształcenie 3

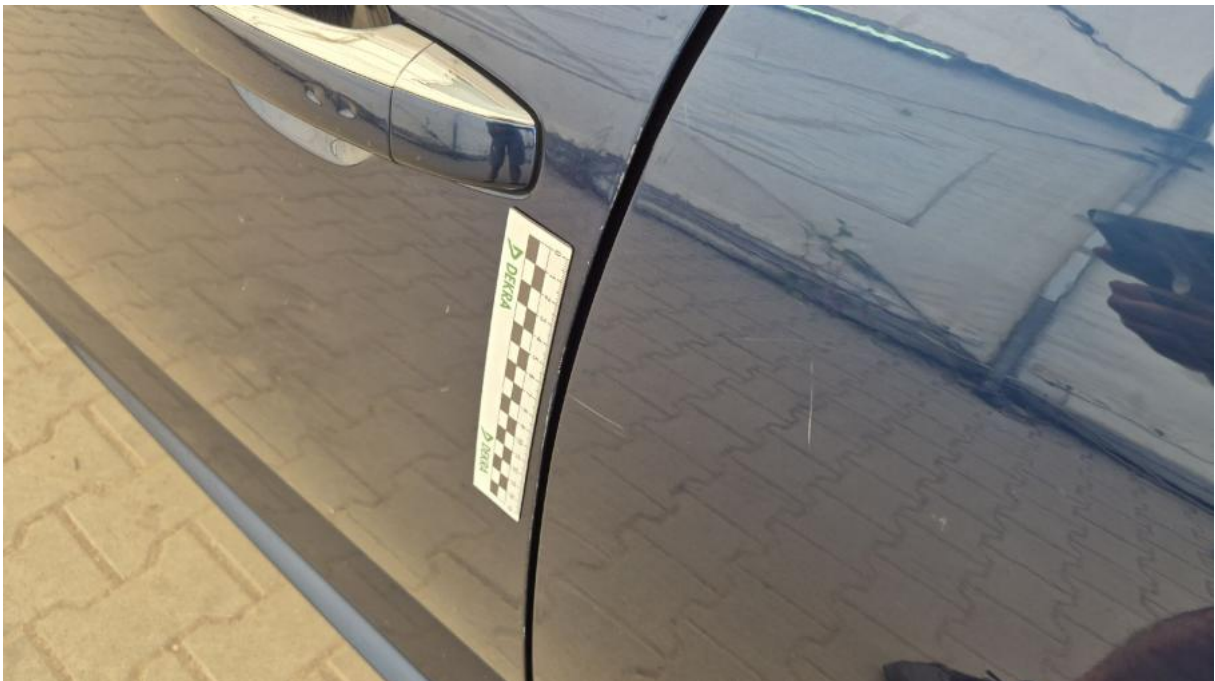
**Fot. 62**

| Poz. | Nazwa pozycji | Opis uszkodzeń | Kwalifik. | Naprawa [rbg] |
|---|---|---|---|---|
| 12 | Drzwi przednie (nieuzbrojone) L | rysa/odprysk | | |

Drzwi przed L - Rysa/odprysk 1

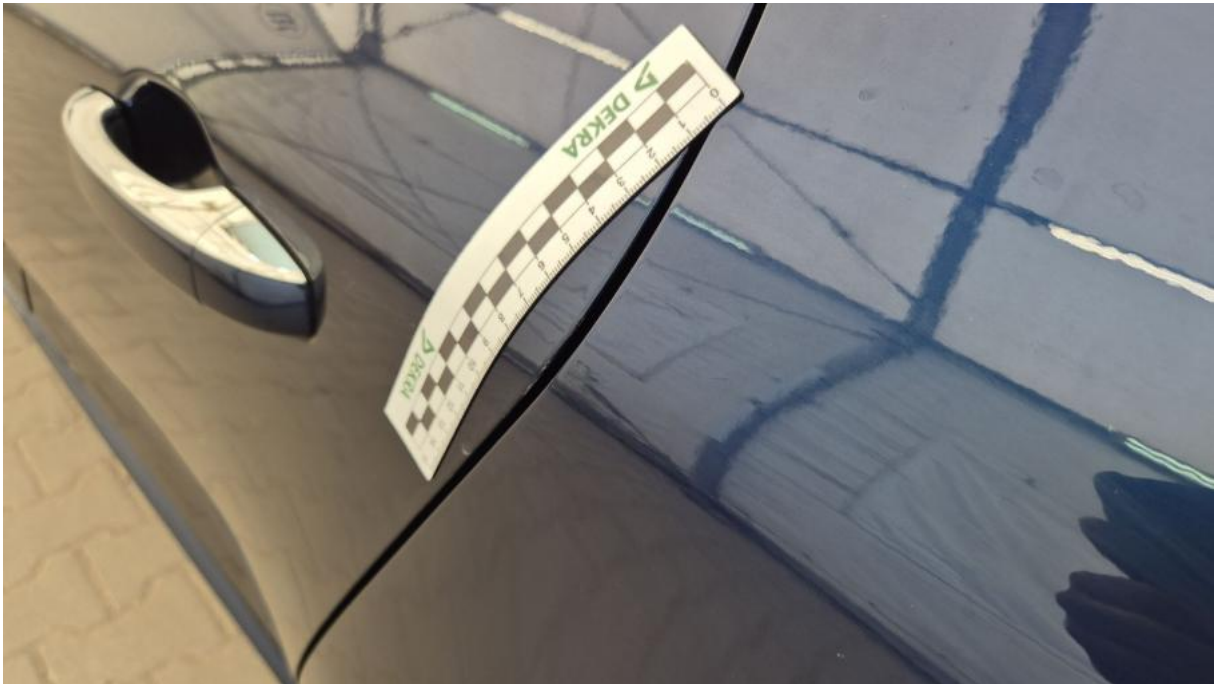
**Fot. 63**

| Poz. | Nazwa pozycji | Opis uszkodzeń | Kwalifik. | Naprawa [rbg] |
|---|---|---|---|---|
| 15 | Drzwi tylne (nieuzbrojone) L | rysa/odprysk | | |

Drzwi tylne L - Rysa/odprysk 1
