## Raport z oględzin pojazdu

| Numer raportu | 215619/7/25-11401 | Data raportu | 04-07-2025 |

| Numer identyfikacyjny (VIN) | <b>VF1RFD00656100104</b> |
| Marka, model | RENAULT Talisman Grandtour... |

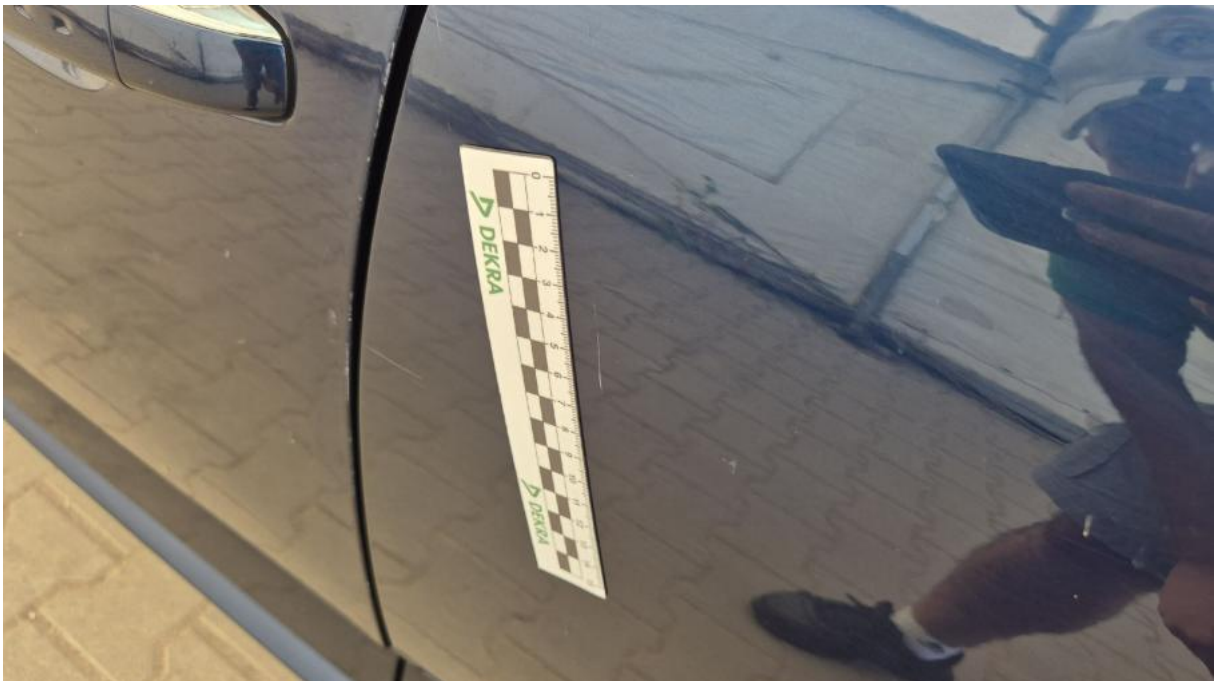
**Fot. 64**

| Poz. | Nazwa pozycji | Opis uszkodzeń | Kwalifik. | Naprawa [rbg] |
|---|---|---|---|---|
| 15 | Drzwi tylne (nieuzbrojone) L | rysa/odprysk | | |

Drzwi tylne L - Rysa/odprysk 2

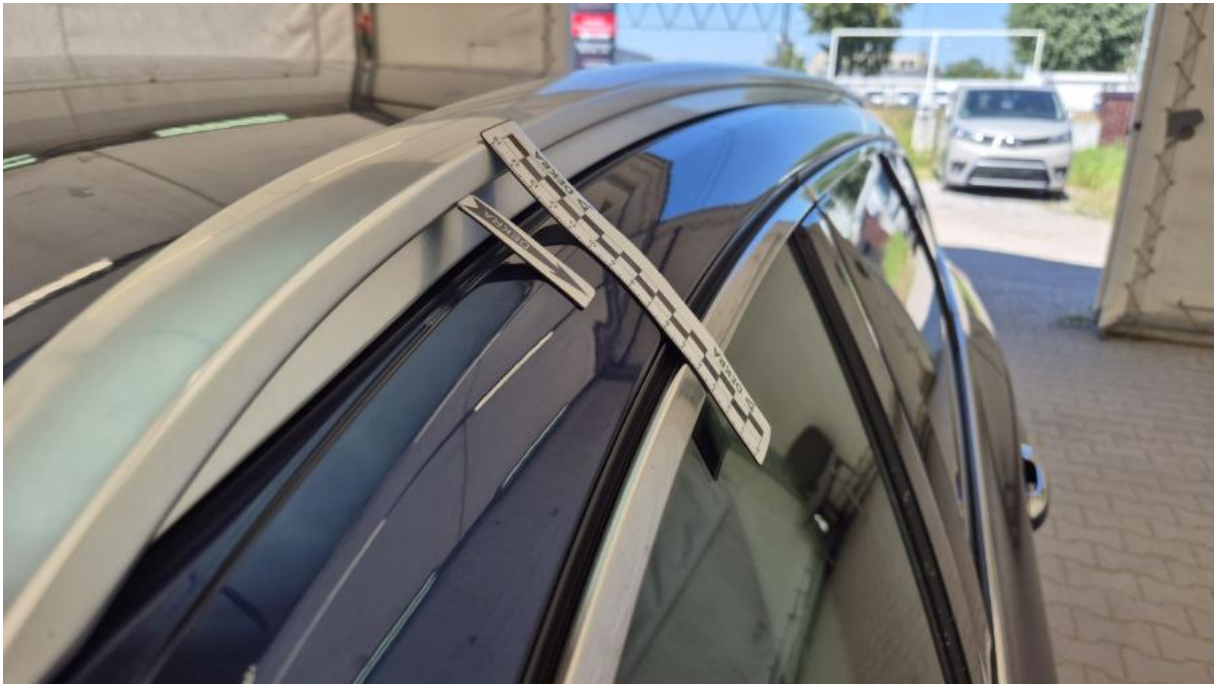
**Fot. 65**

| Poz. | Nazwa pozycji | Opis uszkodzeń | Kwalifik. | Naprawa [rbg] |
|---|---|---|---|---|
| 10 | Słupek przedni (A) z progiem L | wgniecenie/odkształcenie | | |

Słupek przedni L - Wgniecenie/odkształcenie 1

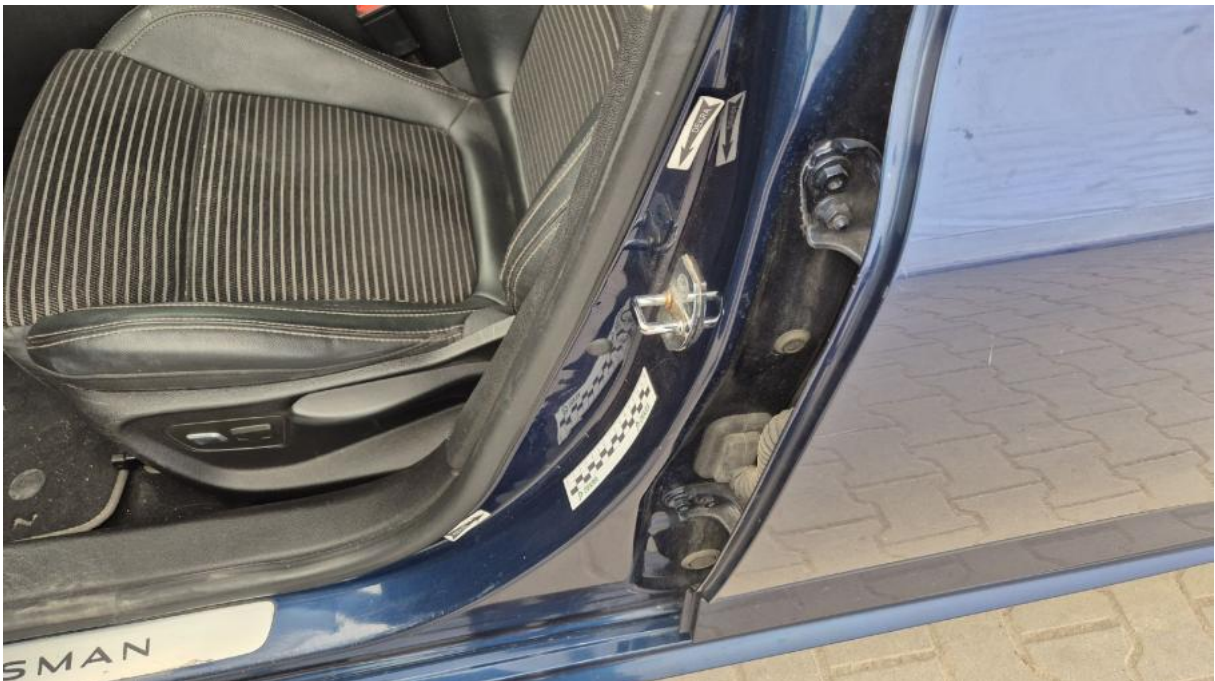
**Fot. 66**

| Poz. | Nazwa pozycji | Opis uszkodzeń | Kwalifik. | Naprawa [rbg] |
|---|---|---|---|---|
| 17 | Słupek środkowy (B) L | wgniecenie/odkształcenie | | |

Słupek środkowy L - Wgniecenie/odkształcenie 1

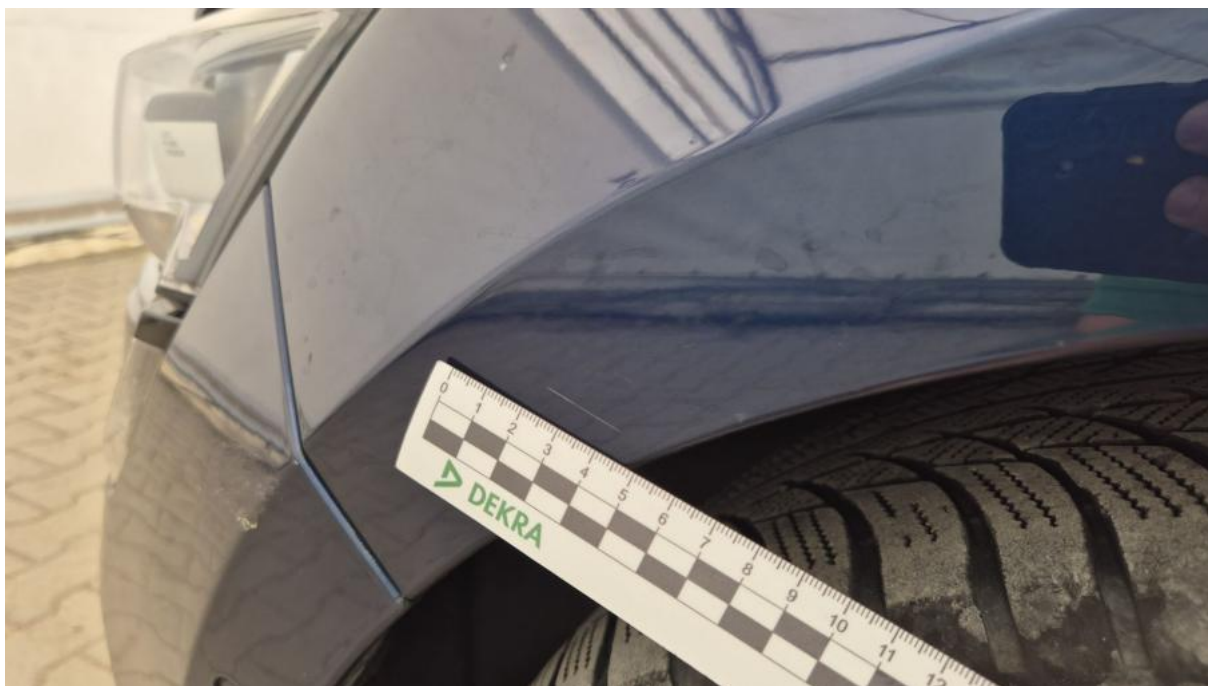
**Fot. 67**

| Poz. | Nazwa pozycji | Opis uszkodzeń | Kwalifik. | Naprawa [rbg] |
|---|---|---|---|---|
| 9 | Błotnik przedni L | rysa/odprysk | | |

Błotnik przedni L - Rysa/odprysk 1

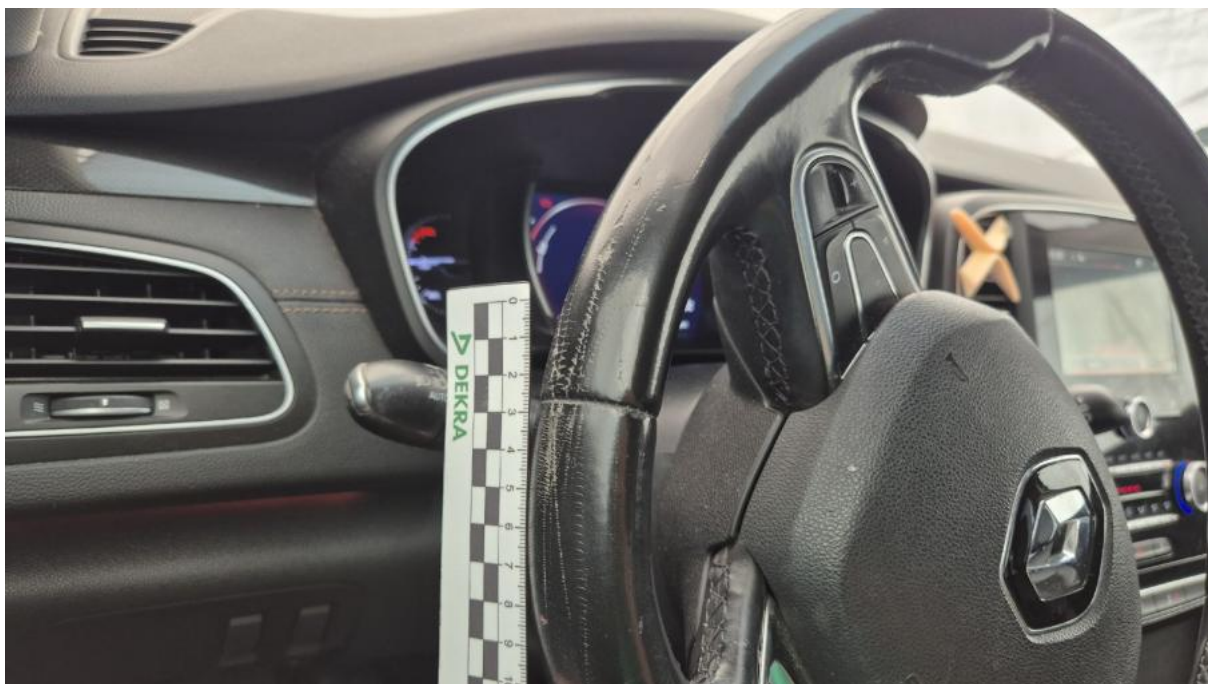
**Fot. 68**

| Poz. | Nazwa pozycji | Opis uszkodzeń | Kwalifik. | Naprawa [rbg] |
|---|---|---|---|---|
| 19 | Kierownica skórzana z Airbag | zarysowanie | | |

Koło kierownicy - Rysa/odprysk 1

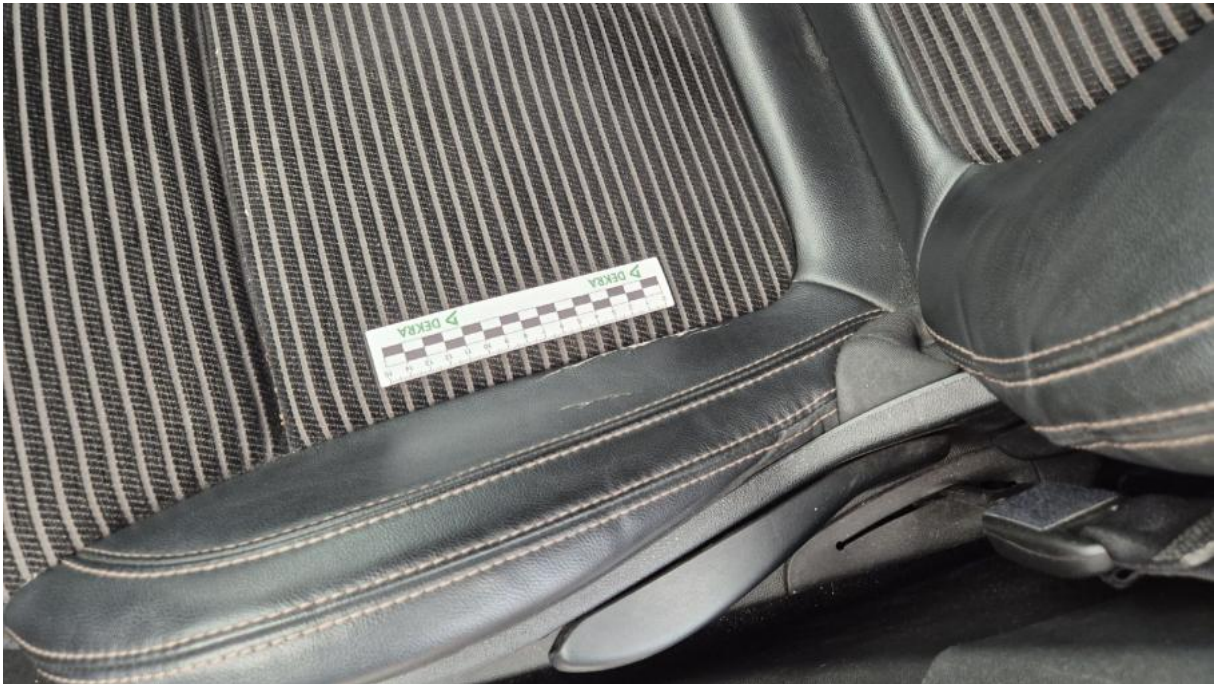
**Fot. 69**

| Poz. | Nazwa pozycji | Opis uszkodzeń | Kwalifik. | Naprawa [rbg] |
|---|---|---|---|---|
| 21 | Tapicerka siedziska 1.rząd L | pęknięcie | | |

Fotel prz. lew. - Pęknięcie/rozerwanie 1

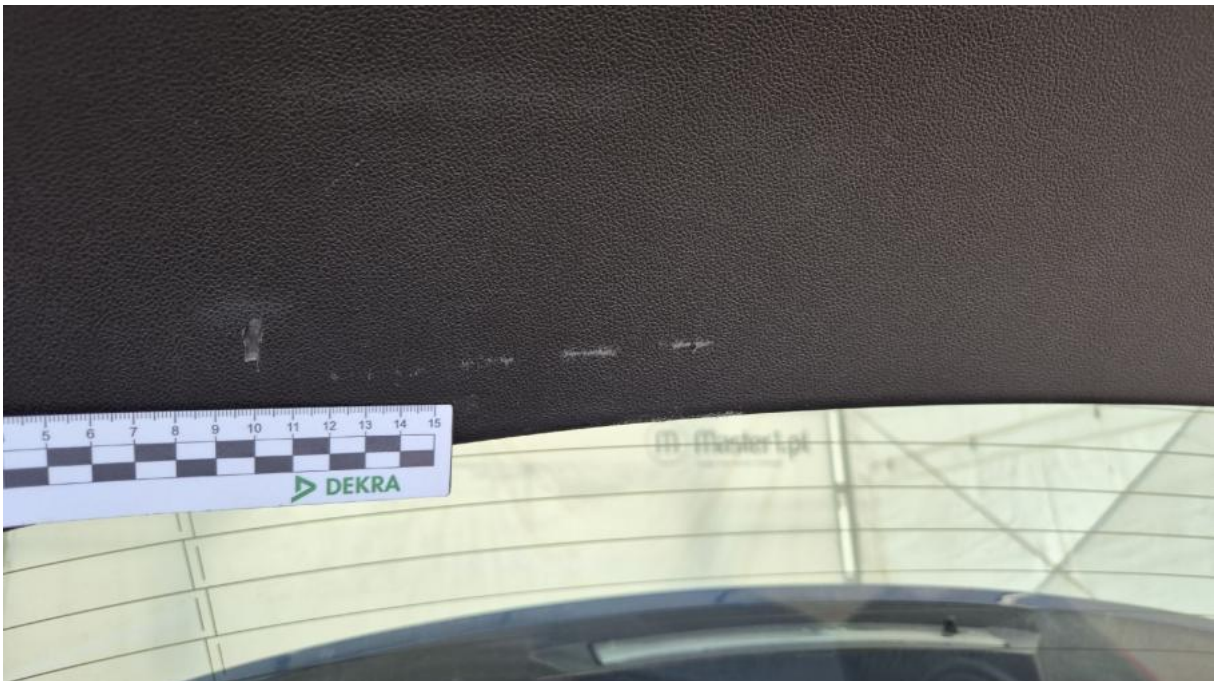
**Fot. 70**

| Poz. | Nazwa pozycji | Opis uszkodzeń | Kwalifik. | Naprawa [rbg] |
|---|---|---|---|---|
| 20 | Pokrycie drzwi/kłapy tylnej, środek | zarysowanie | | |

Wykładzina pokrywy tylnej - Rysa/odprysk 1
