## Raport z oględzin pojazdu

| Numer raportu | 215598/7/25-11401 | Data raportu | 04-07-2025 |

| Marka, model | NISSAN Qashqai 13-17 |
| Numer rejestracyjny | SK710XK |

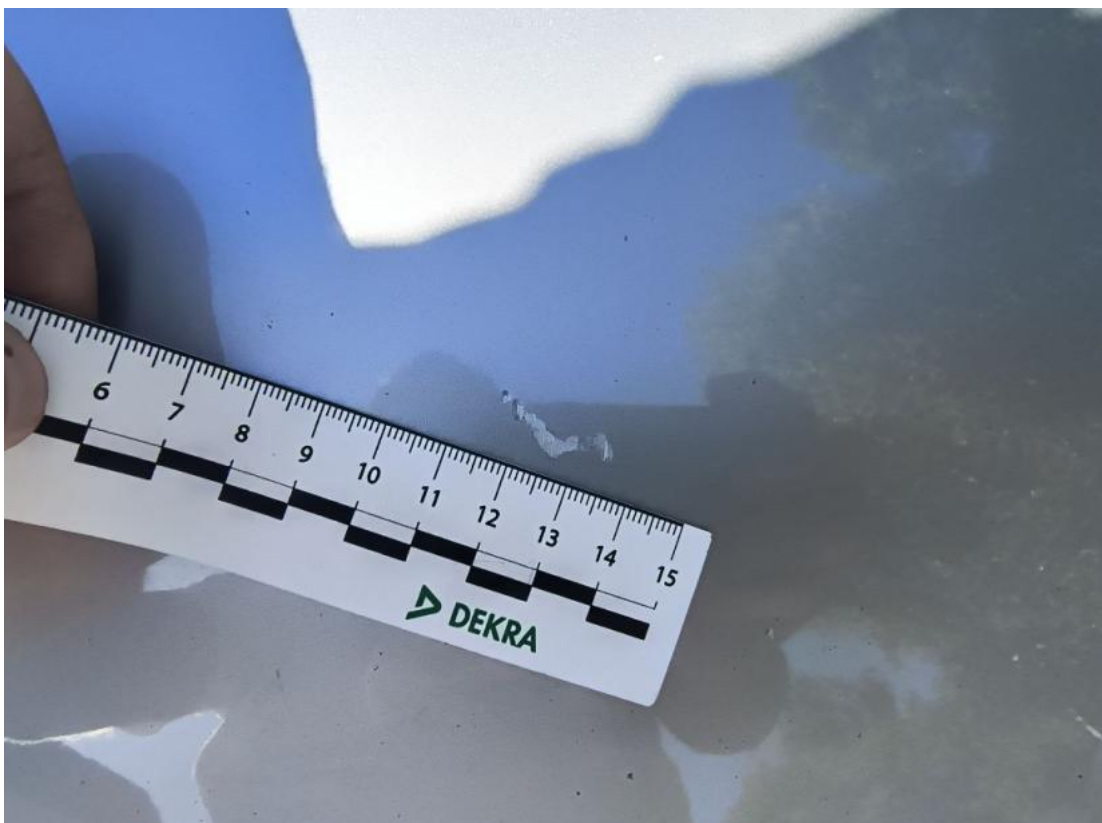
**Fot. 37**

| Poz. | Nazwa pozycji | Opis uszkodzeń | Kwalifik. | Naprawa [rbg] |
|---|---|---|---|---|
| 4 | Pokrywa przednia | rysa/odprysk | NA | 0.5 |

Pokrywa komory silnika - Rysa/odprysk 1

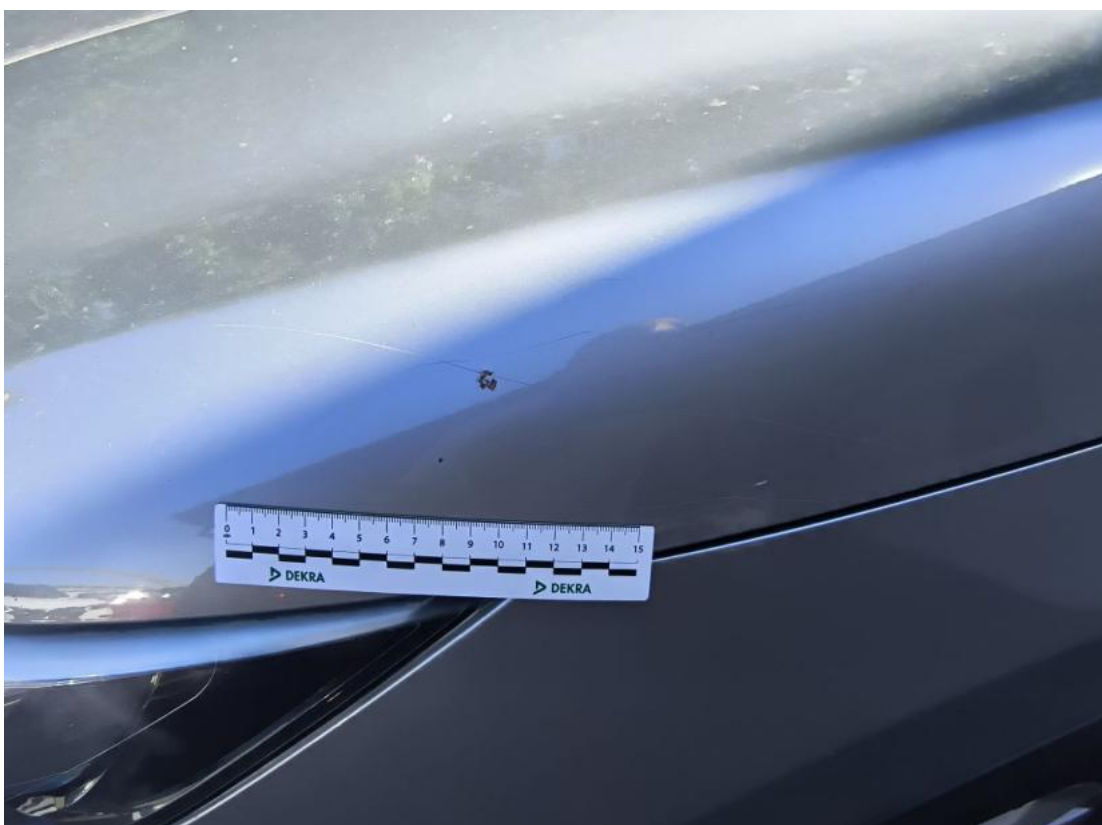
**Fot. 38**

Pokrywa komory silnika - Rysa/odprysk 2

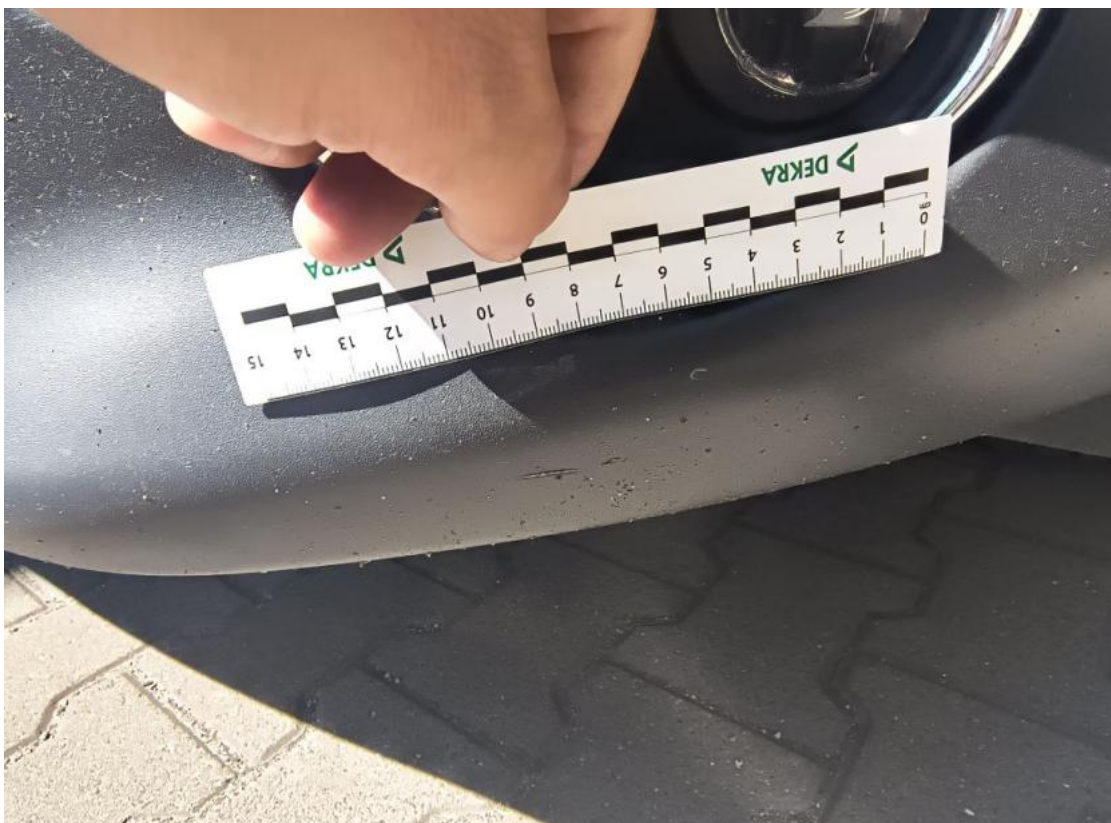
**Fot. 40**

| Poz. | Nazwa pozycji | Opis uszkodzeń | Kwalifik. | Naprawa [rbg] |
|---|---|---|---|---|
| 2 | Okładzina zderzaka przedniego | rysa/odprysk | NA | 1 |

Zderzak - Rysa/odprysk 1

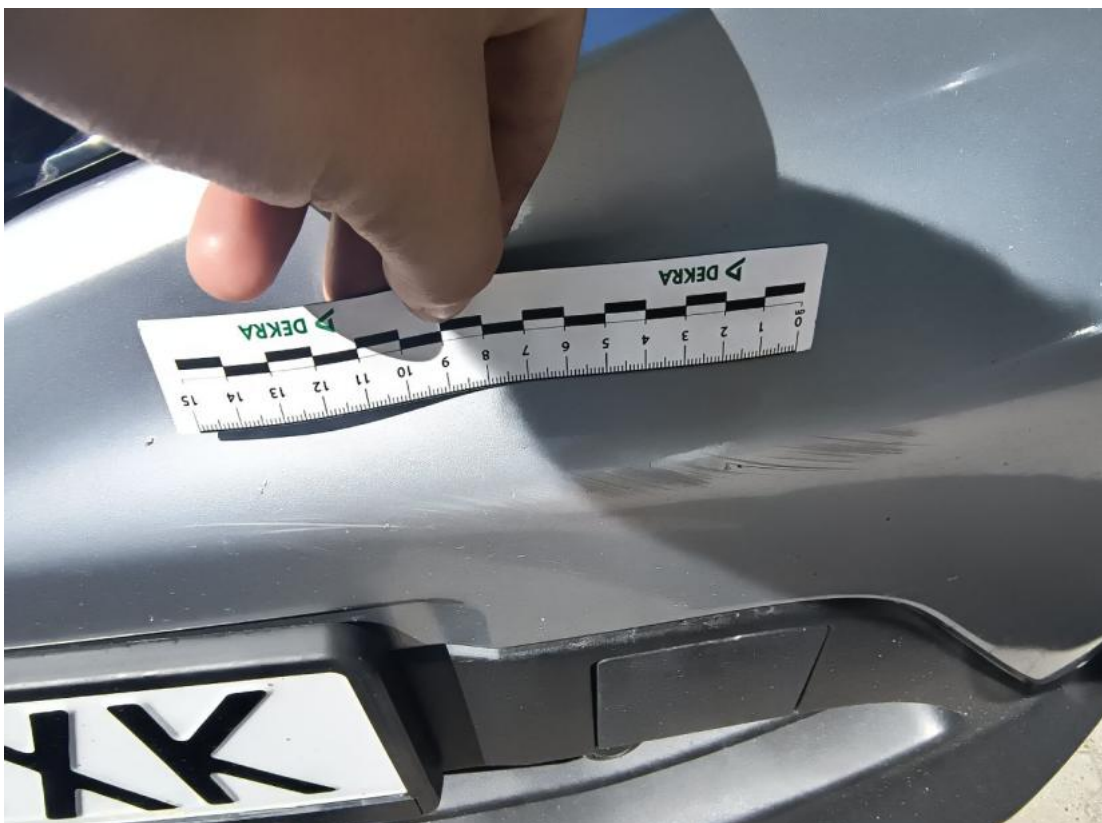
**Fot. 41**

Zderzak - Rysa/odprysk 2

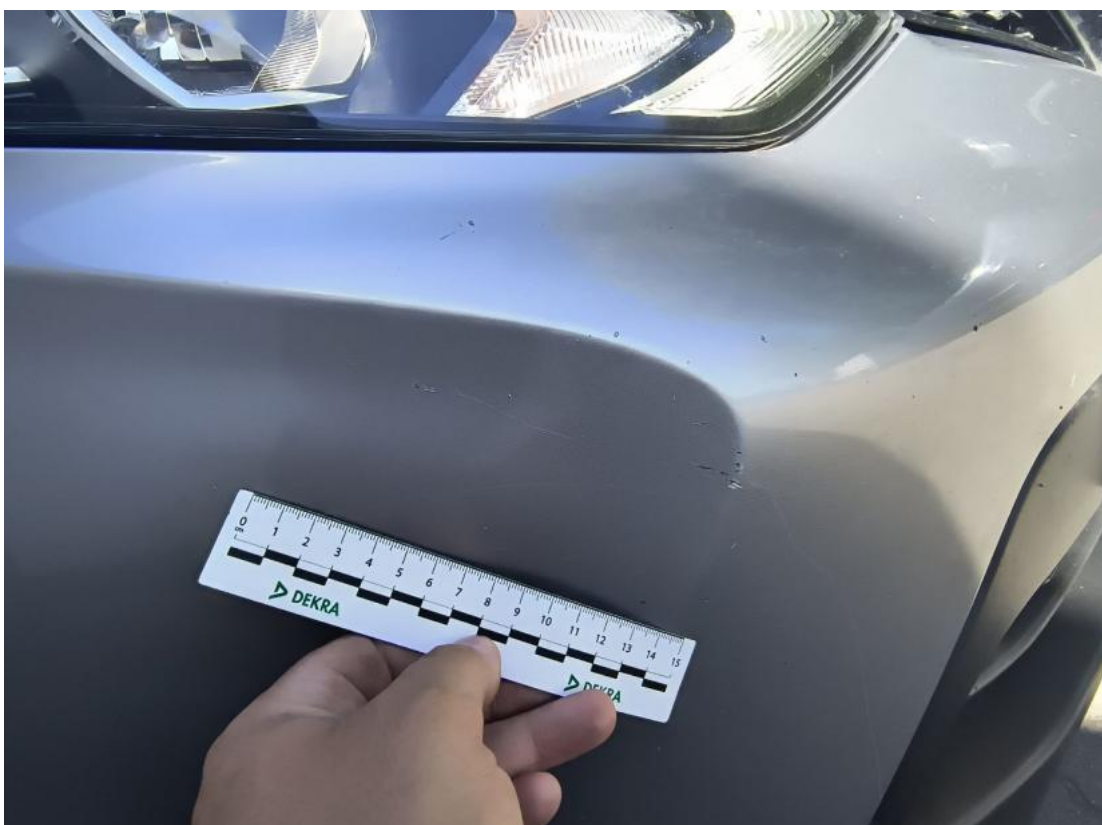
**Fot. 42**

Zderzak() - Rysa/odprysk 3

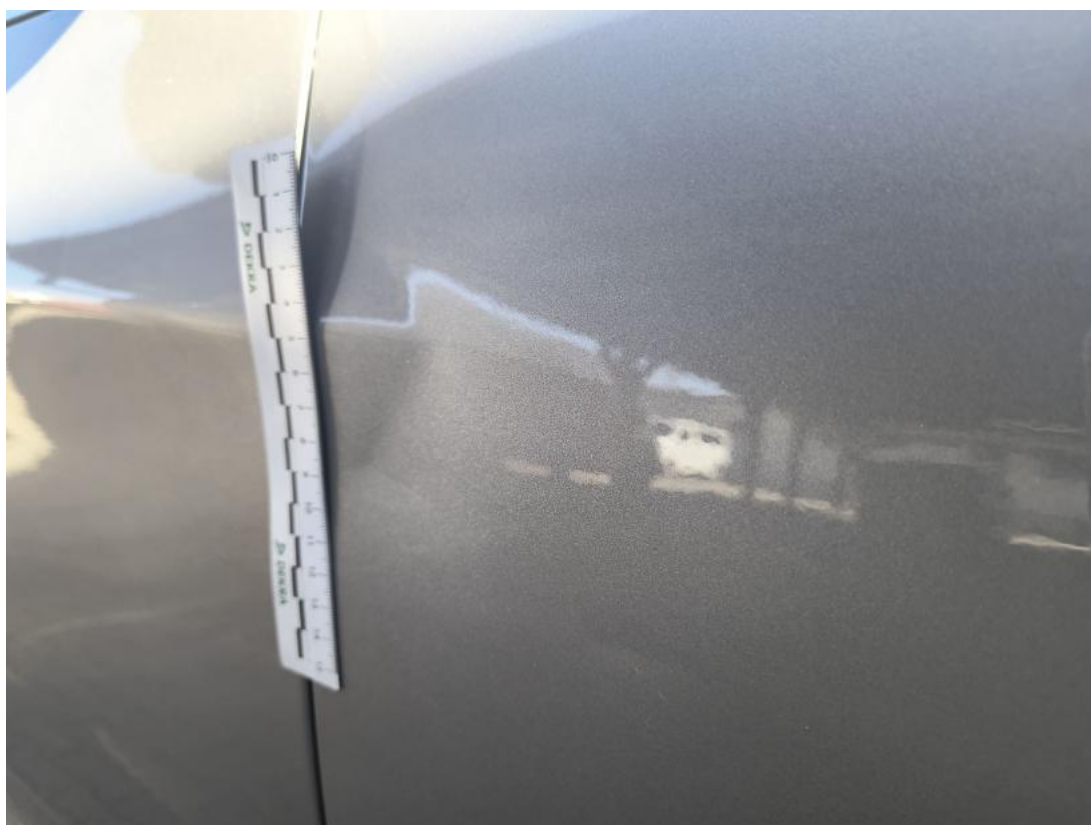
**Fot. 44**

Błotnik przedni P - Wgniecenie/odkształcenie 1

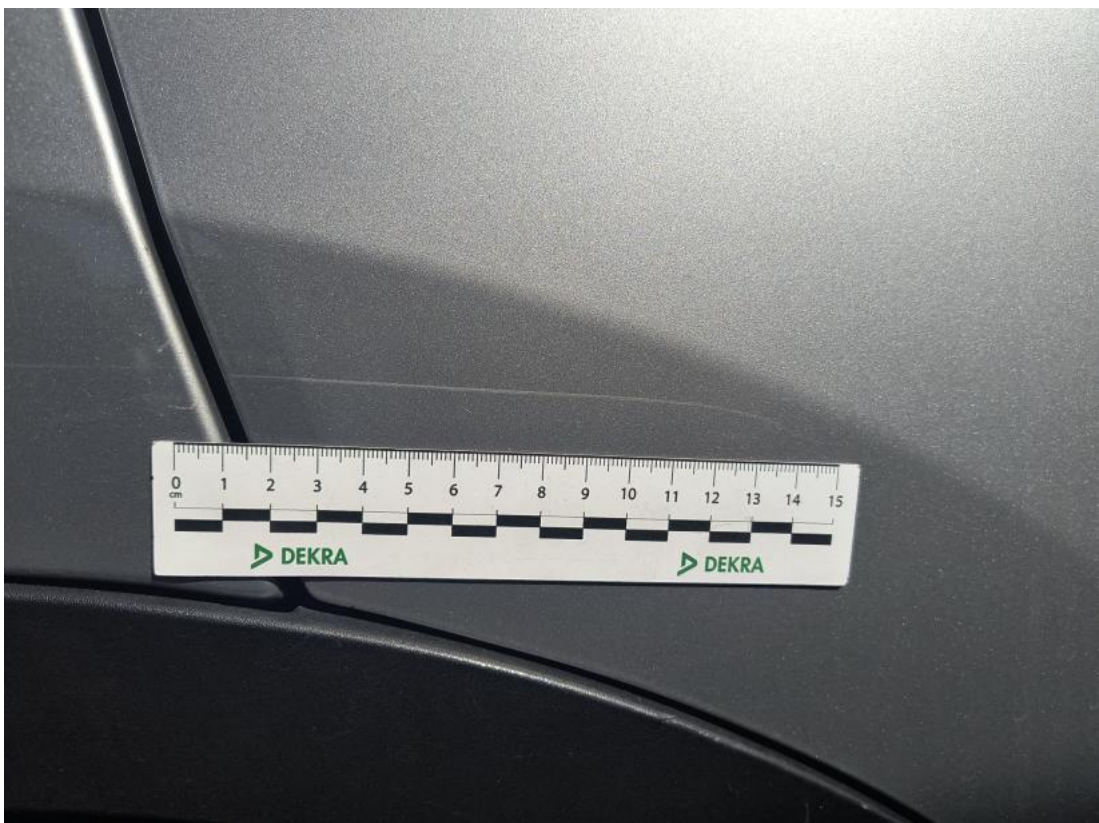
**Fot. 50**

| 13 | Drzwi tylne (nieuzbrojone) R | rysa/odprysk | | |

Drzwi tylne P - Rysa/odprysk 1

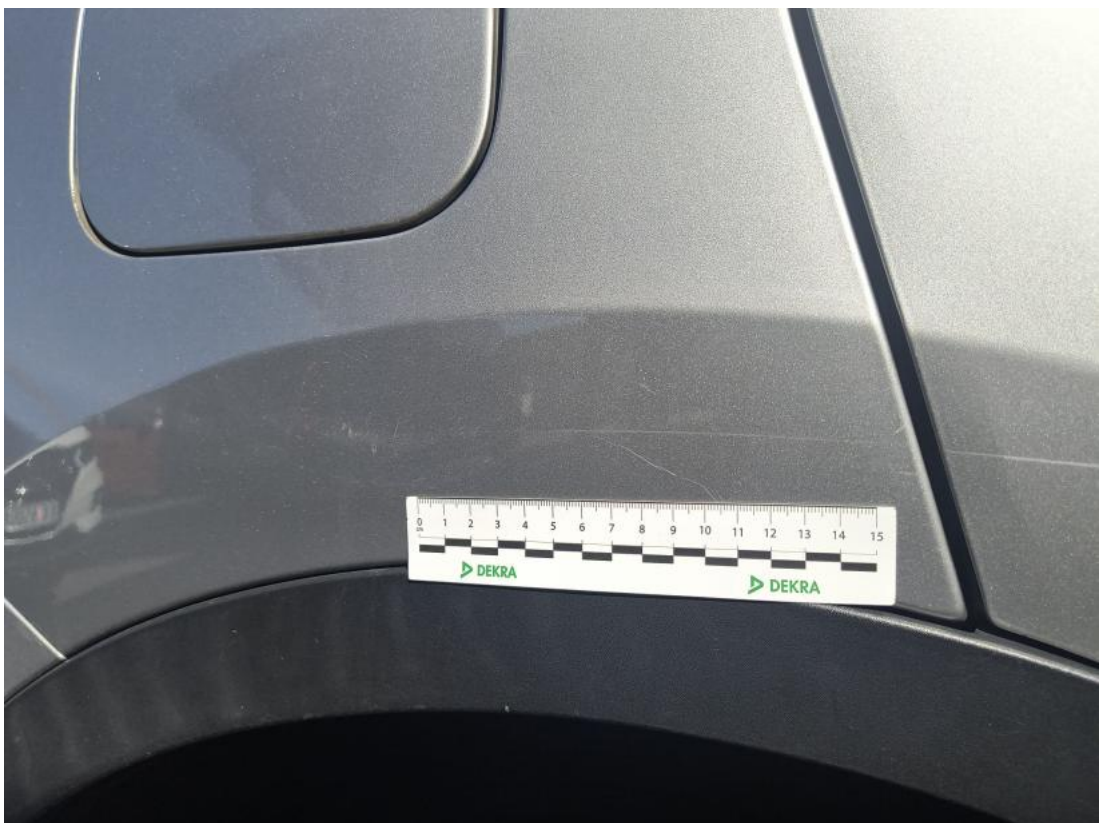
**Fot. 52**

| 14 | Błotnik tylny R | rysa/odprysk | | |

Błotnik tylny P / Ściana boczna P - Rysa/odprysk 1

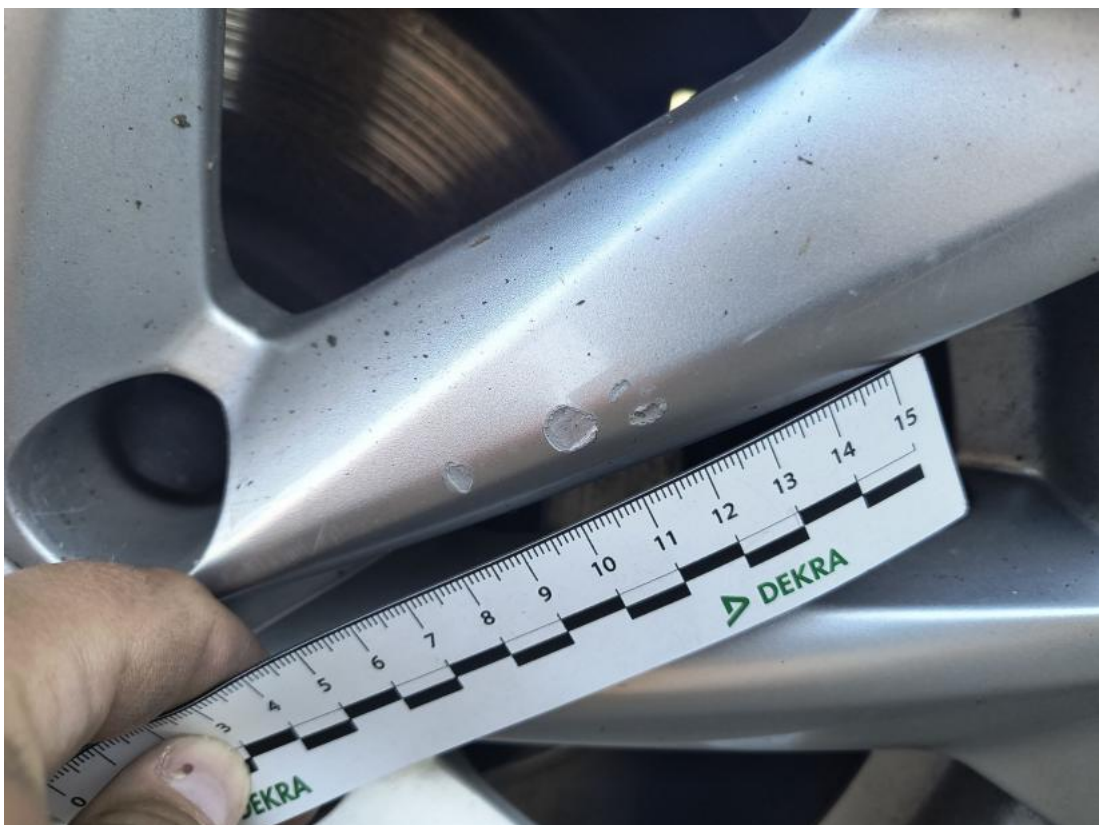
**Fot. 54**

| 8 | Tarcza koła aluminiowa tył R | rysa/odprysk, ubytki materiału | NA | 2 |

Felga aluminiowa tylna P - Wgniecenie/odkształcenie 1

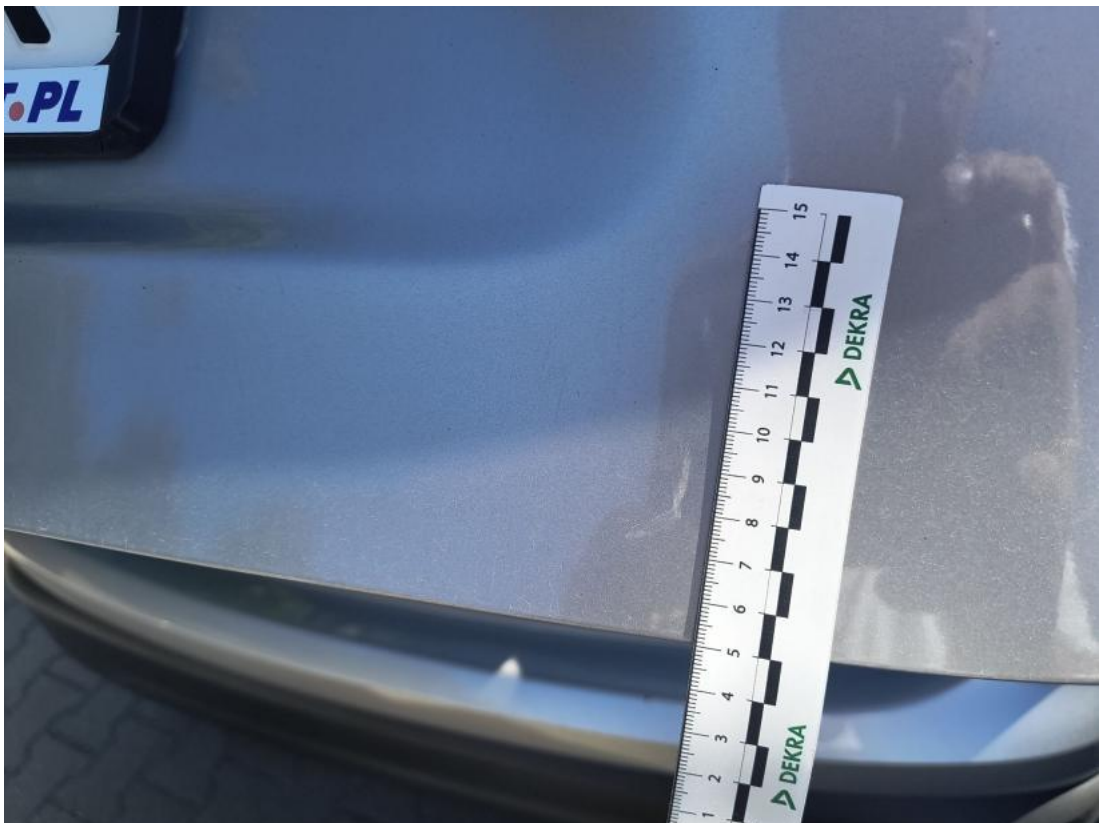
**Fot. 56**

| 15 | Pokrywa tylna | rysa/odprysk | | |

Pokrywy bagażnika - Rysa/odprysk 1

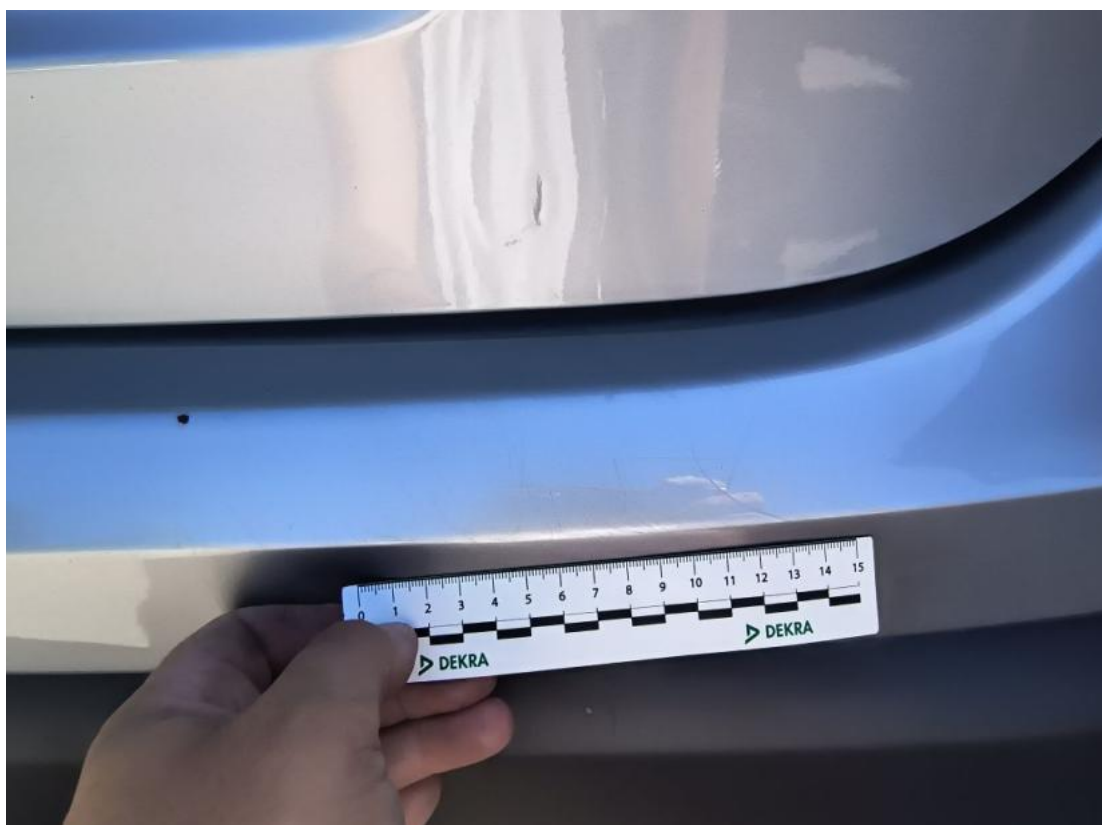
**Fot. 58**

| 6 | Okładzina zderzaka tylnego | rysa/odprysk | NA | 0.8 |

Zderzak tylny - Rysa/odprysk 1

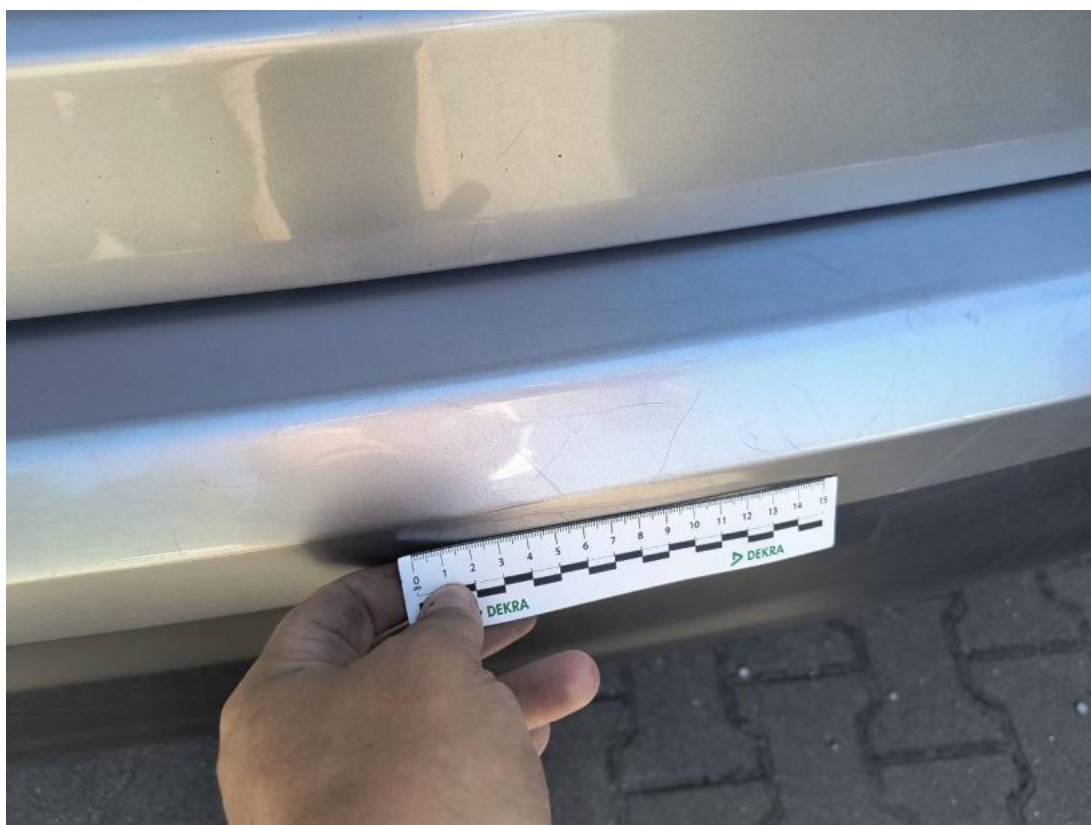
**Fot. 60**

Zderzak tylny() - Rysa/odprysk 3

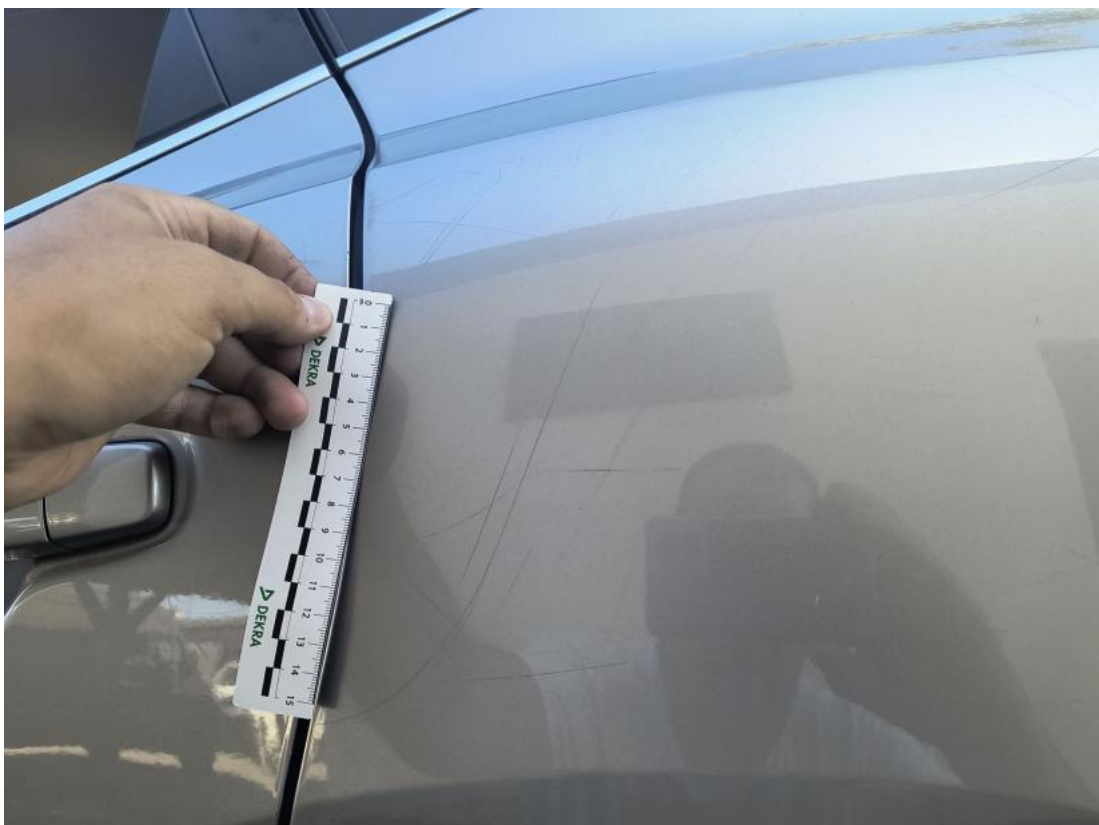
**Fot. 62**

| 7 | Błotnik tylny L | rysa/odprysk, wgniecenie/odkształcenie | NA | 0.5 |

Błotnik tylny L / Ściana boczna L - Rysa/odprysk 1

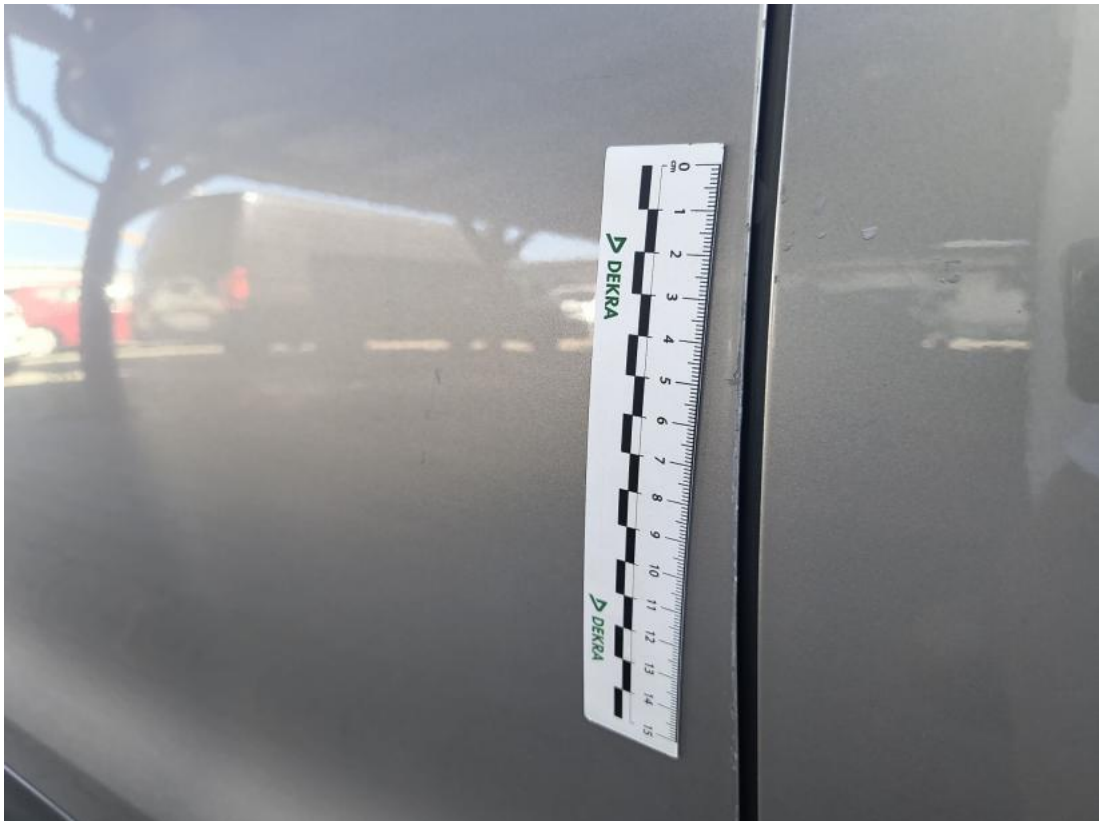
**Fot. 67**

| 10 | Drzwi przednie (nieuzbrojone) L | rysa/odprysk | | |

Drzwi przed L - Rysa/odprysk 1

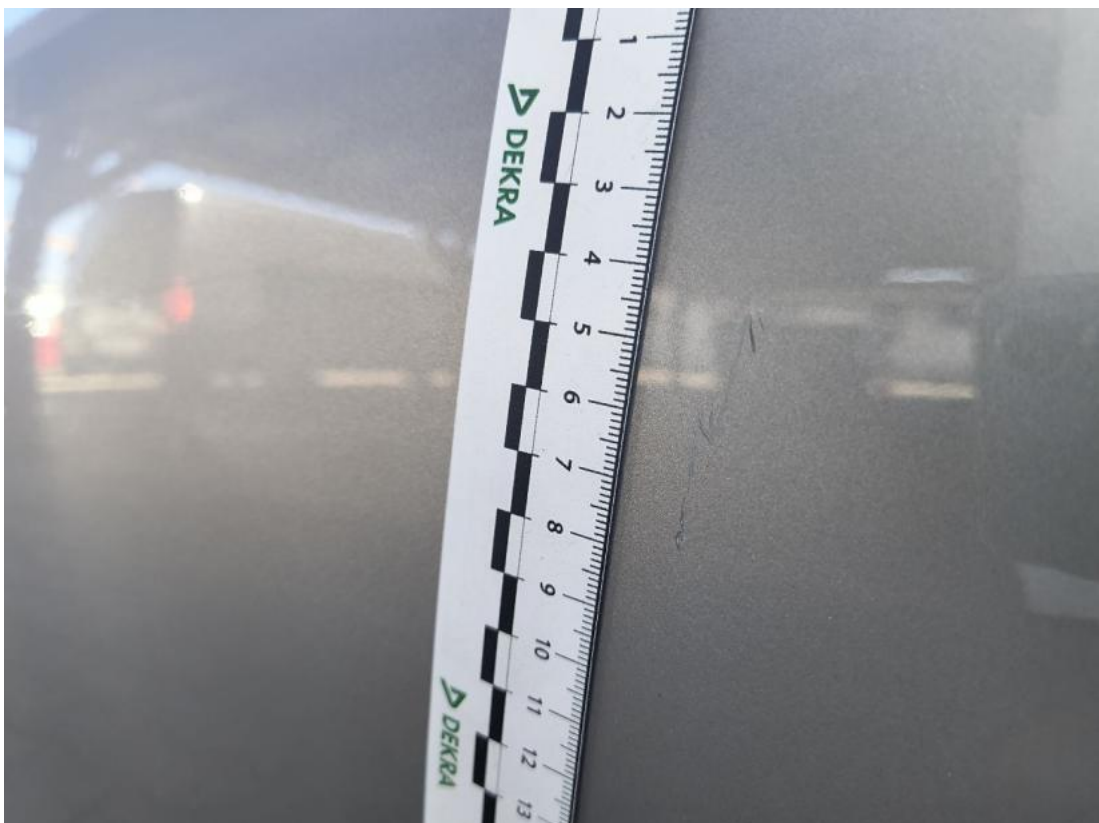
**Fot. 68**

Drzwi przed L - Rysa/odprysk 2

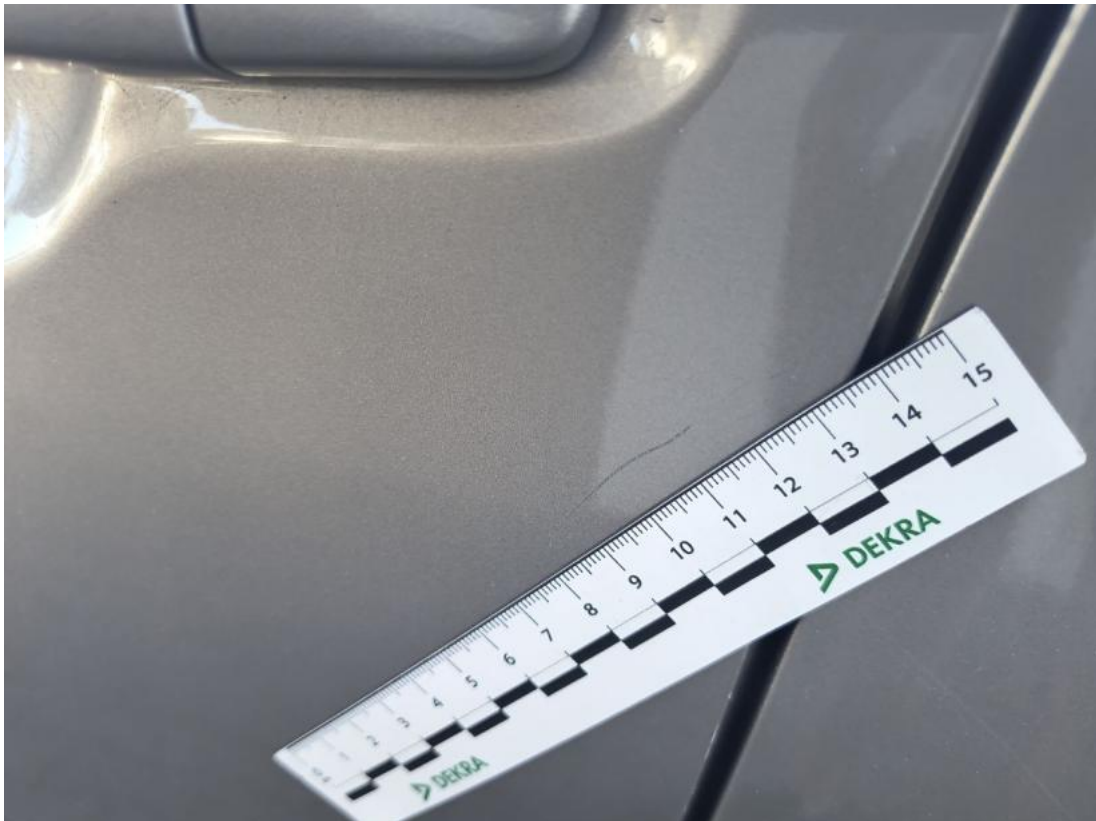
**Fot. 69**

Drzwi przed L() - Rysa/odprysk 3

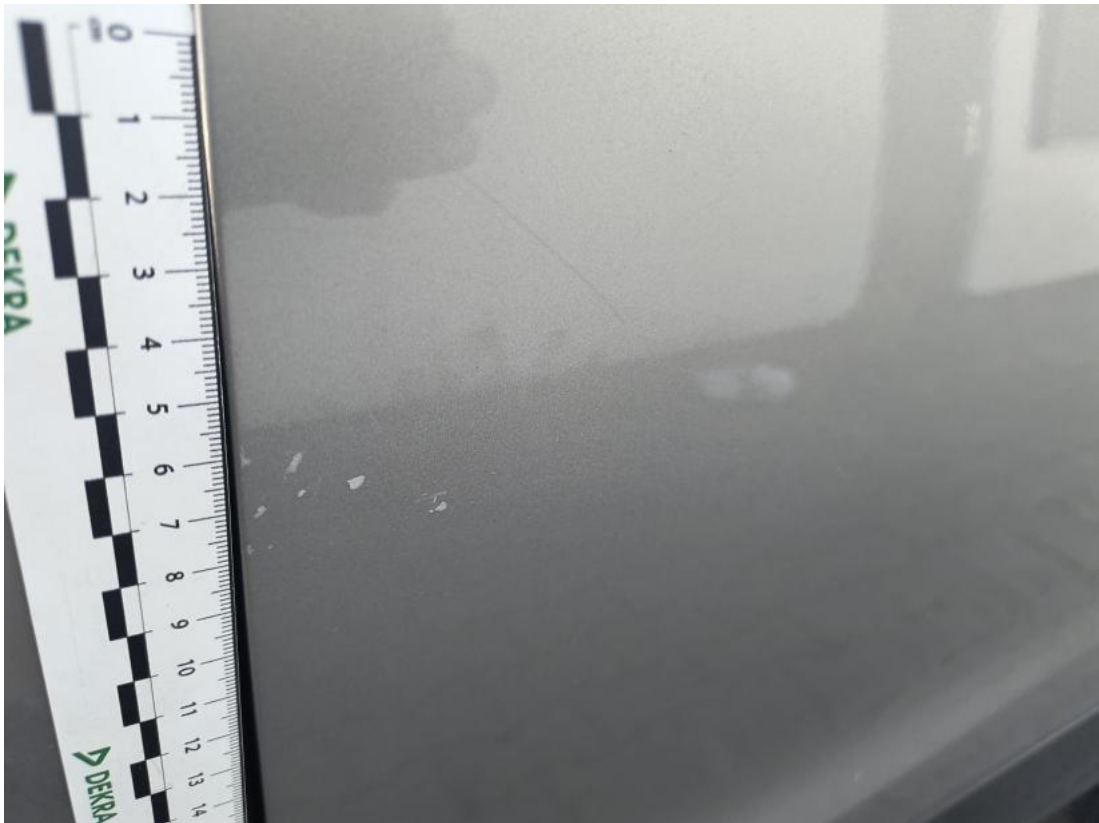
**Fot. 71**

| 12 | Drzwi tylne (nieuzbrojone) L | rysa/odprysk | | |

Drzwi tylne L - Rysa/odprysk 1

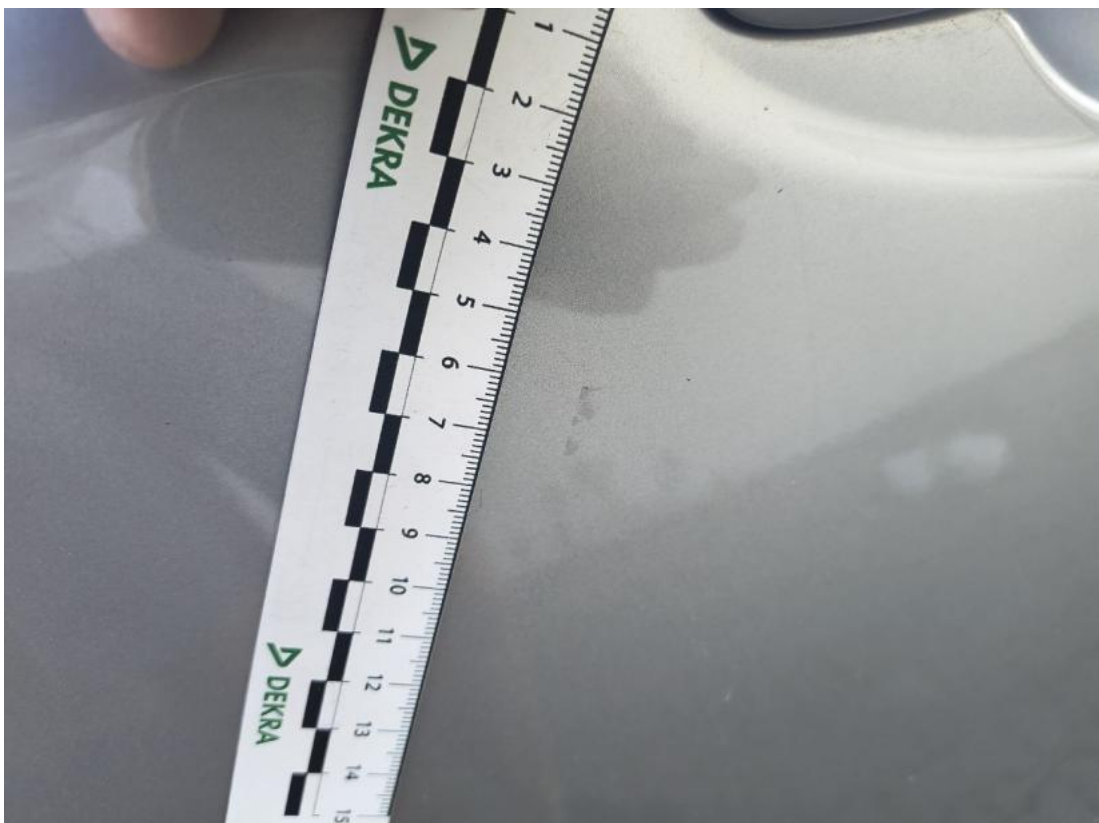
**Fot. 72**

Drzwi tylne L - Rysa/odprysk 2

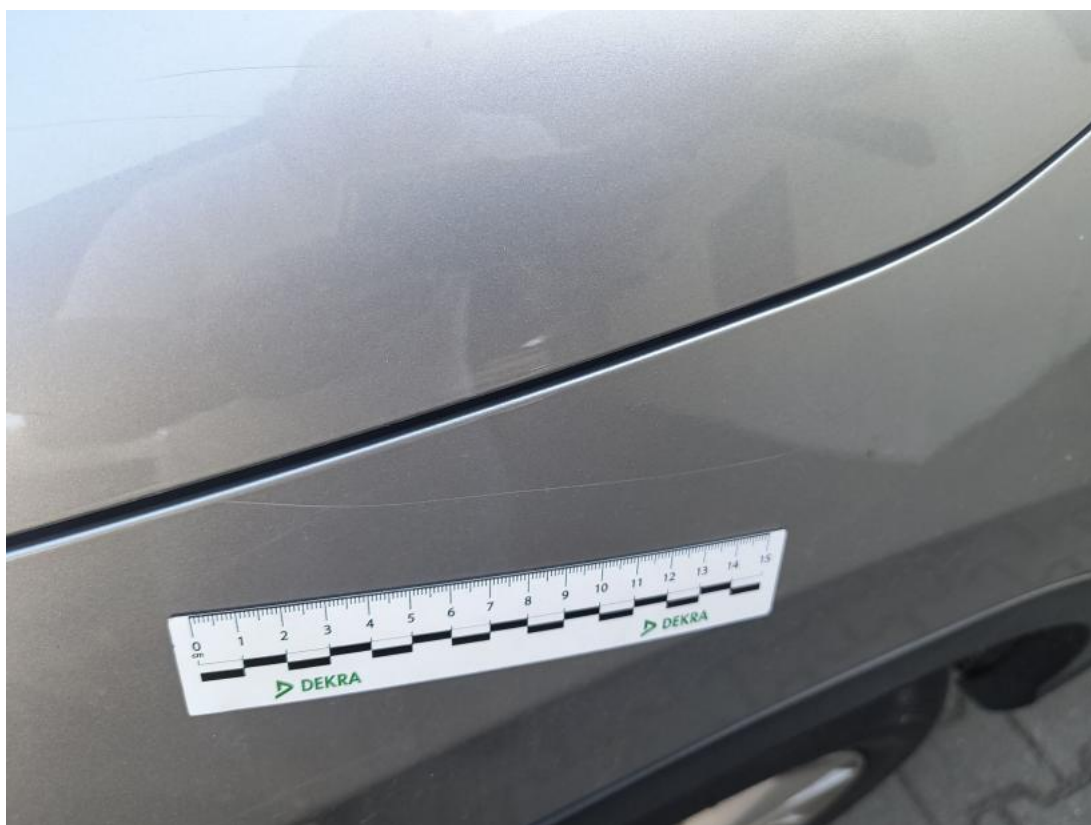
**Fot. 76**

| 9 | Błotnik przedni L | rysa/odprysk | | |

Błotnik przedni L - Rysa/odprysk 1

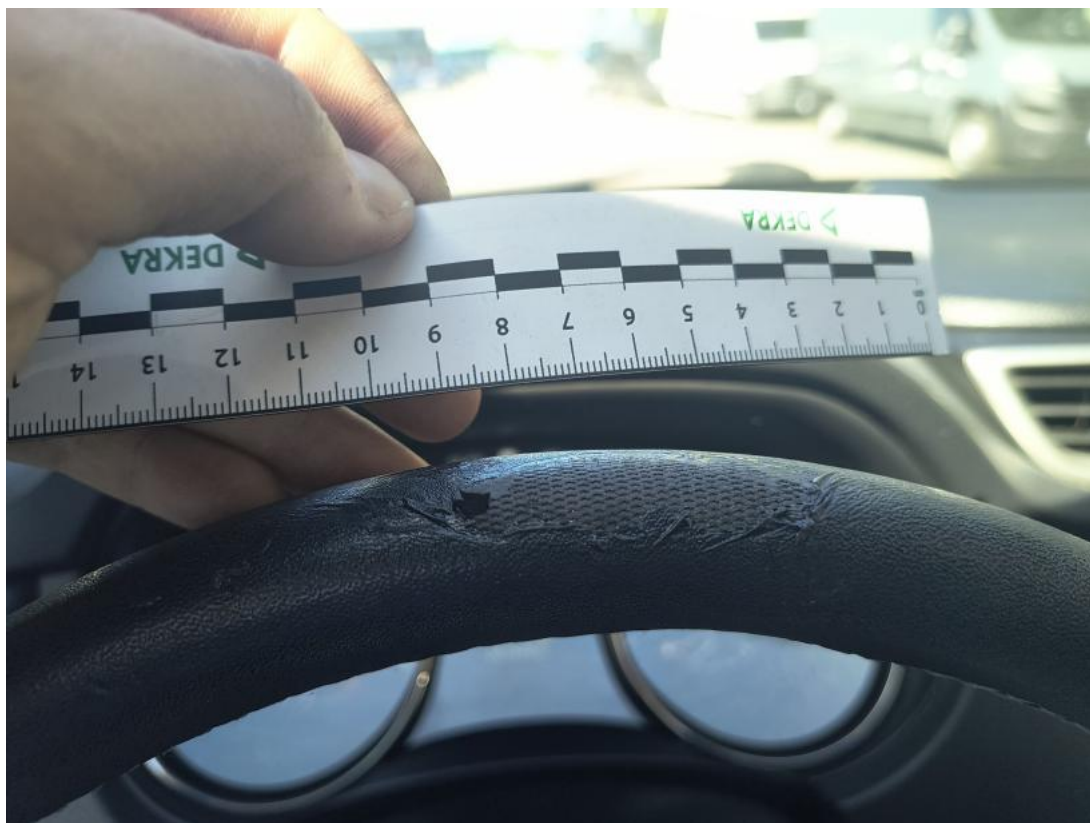
**Fot. 79**

| Poz. | Nazwa pozycji | Opis uszkodzeń | Kwalifik. | Naprawa [rbg] |
|---|---|---|---|---|
| 1 | Kierownica skórzana z Airbag | rozerwanie | WY | 0.8 |

Koło kierownicy - Pęknięcie/rozerwanie 1

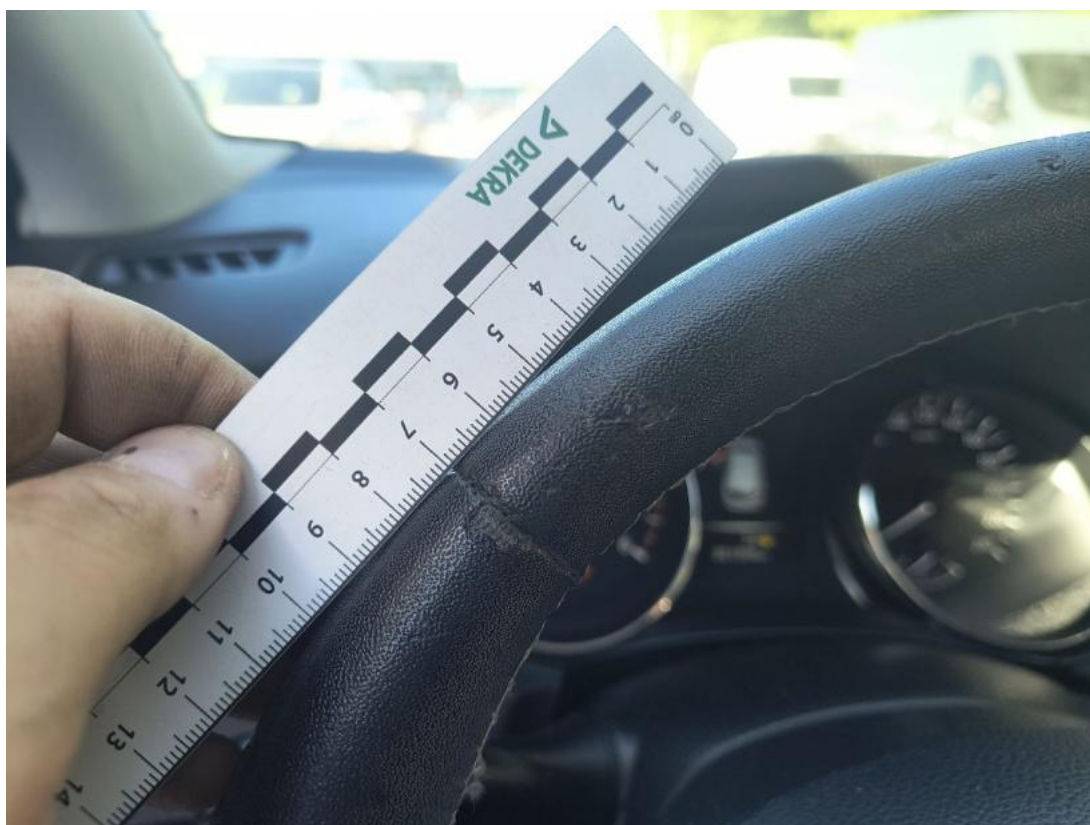
**Fot. 80**

Koło kierownicy - Pęknięcie/rozerwanie 2

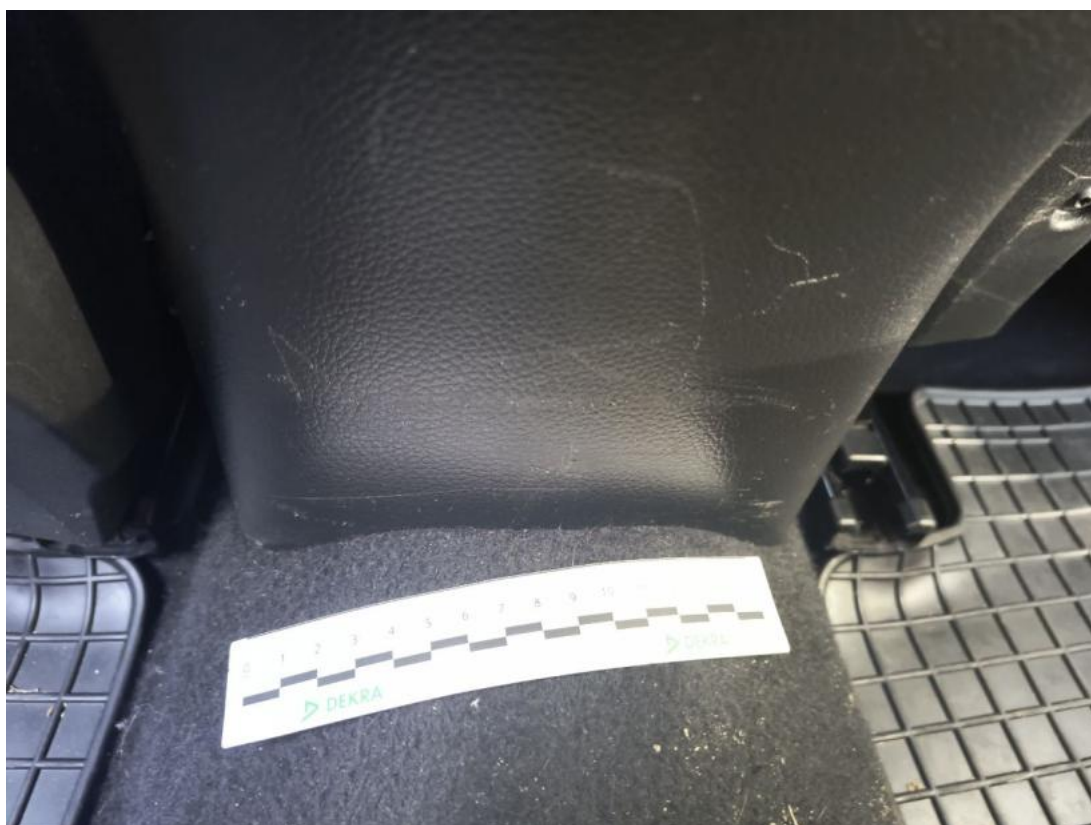
**Fot. 82**

| 18 | Konsola środkowa | zarysowanie | | |

Konsola tunelu śr. - Rysa/odprysk 1

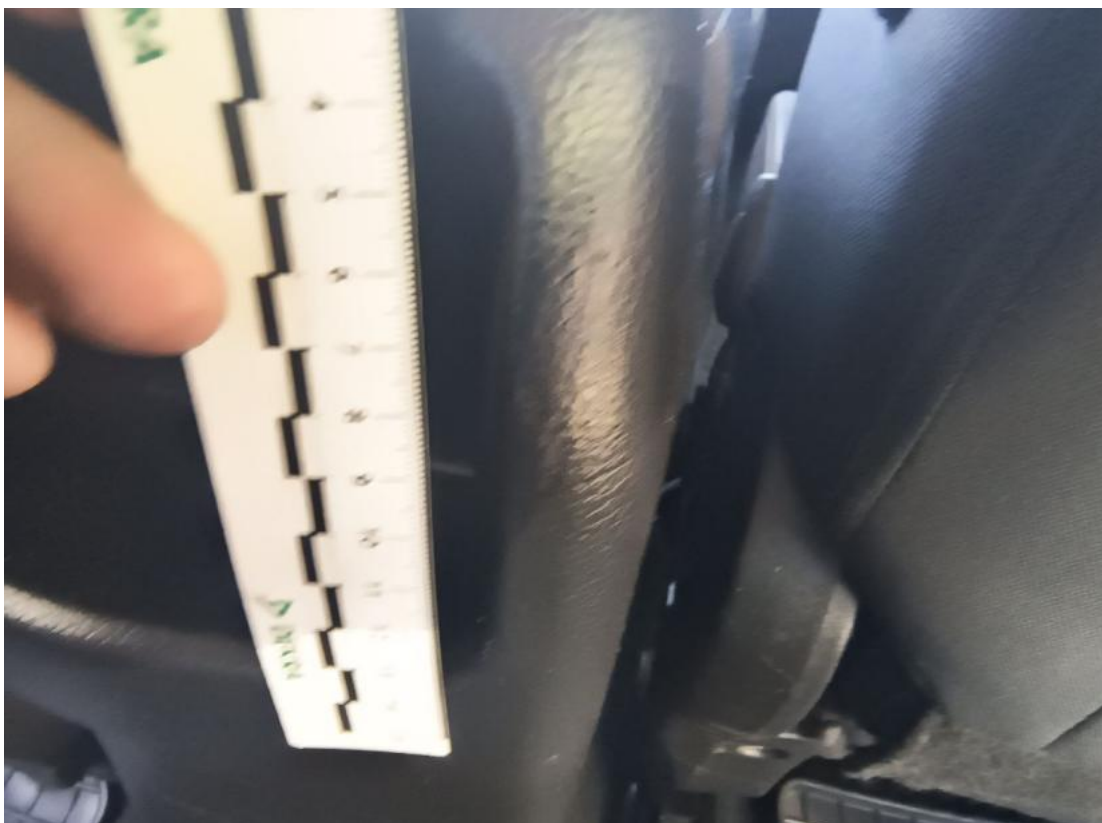
**Fot. 83**

Konsola tunelu śr. - Rysa/odprysk 2

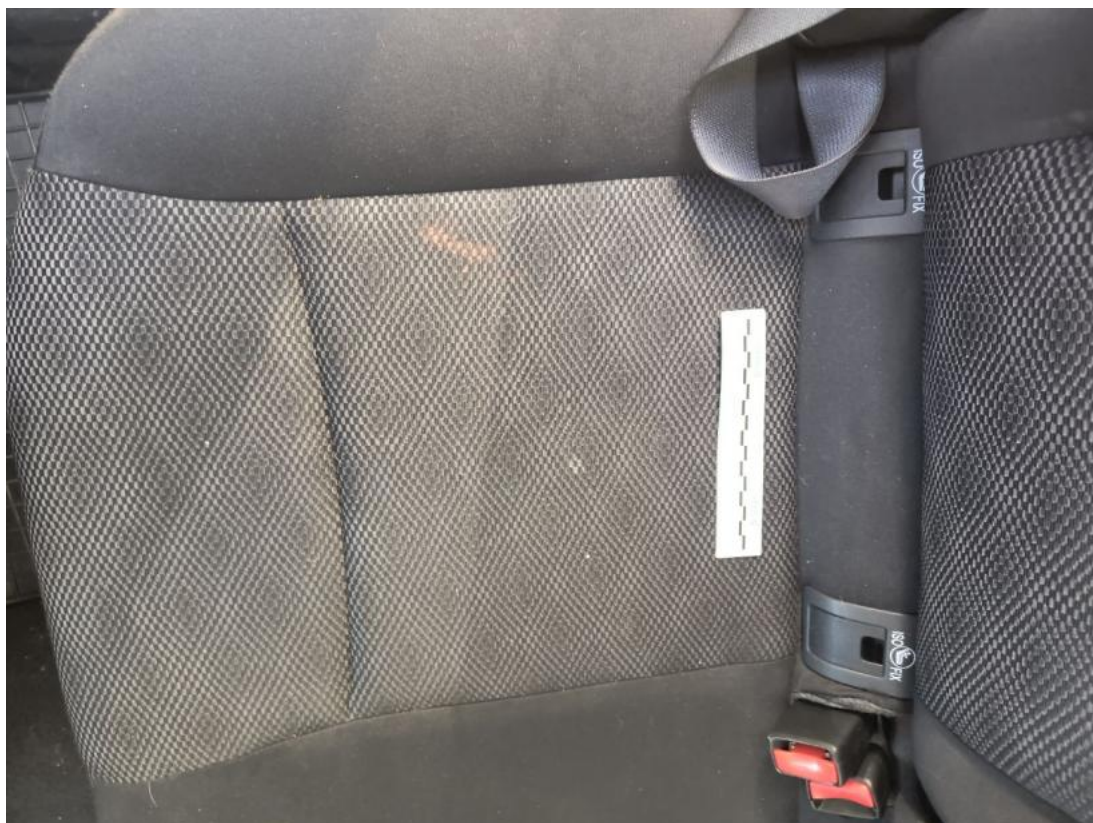
**Fot. 91**

Kanapa tyl. - Inne 1

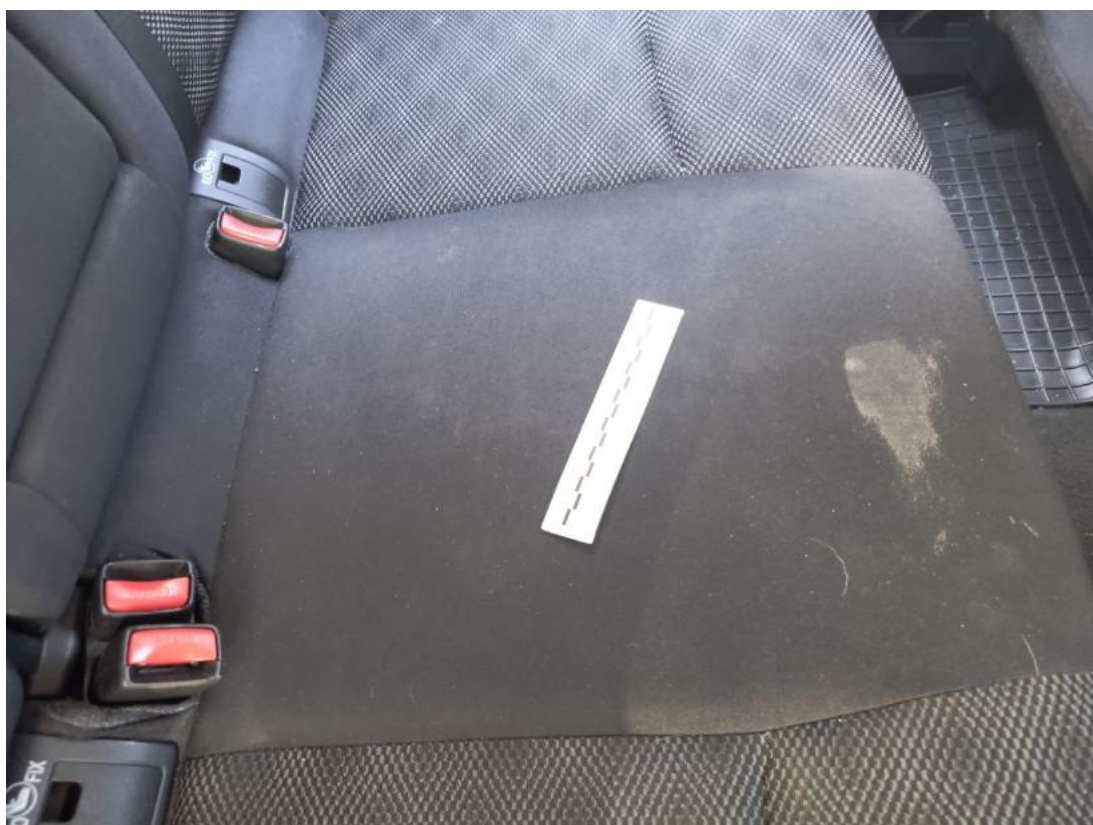
**Fot. 92**

Kanapa tyl. - Inne 2
