## Raport z oględzin pojazdu

| Numer raportu | 215598/7/25-11401 | Data raportu | 04-07-2025 |

| Marka, model | NISSAN Qashqai 13-17 |
| Numer rejestracyjny | SK710XK |

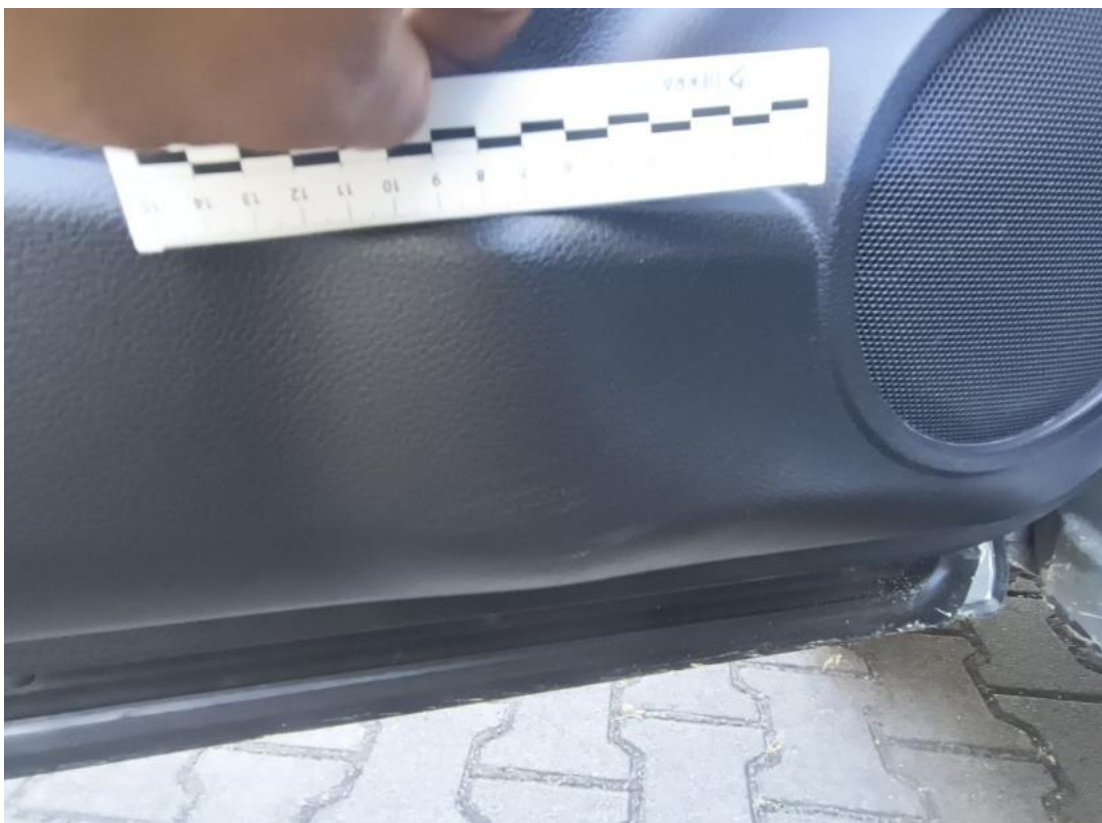
**Fot. 95**

| 21 | Tapicerki drzwi kpl. | zarysowanie | | |

Tapicerka drzwi przednich L - Rysa/odprysk 1

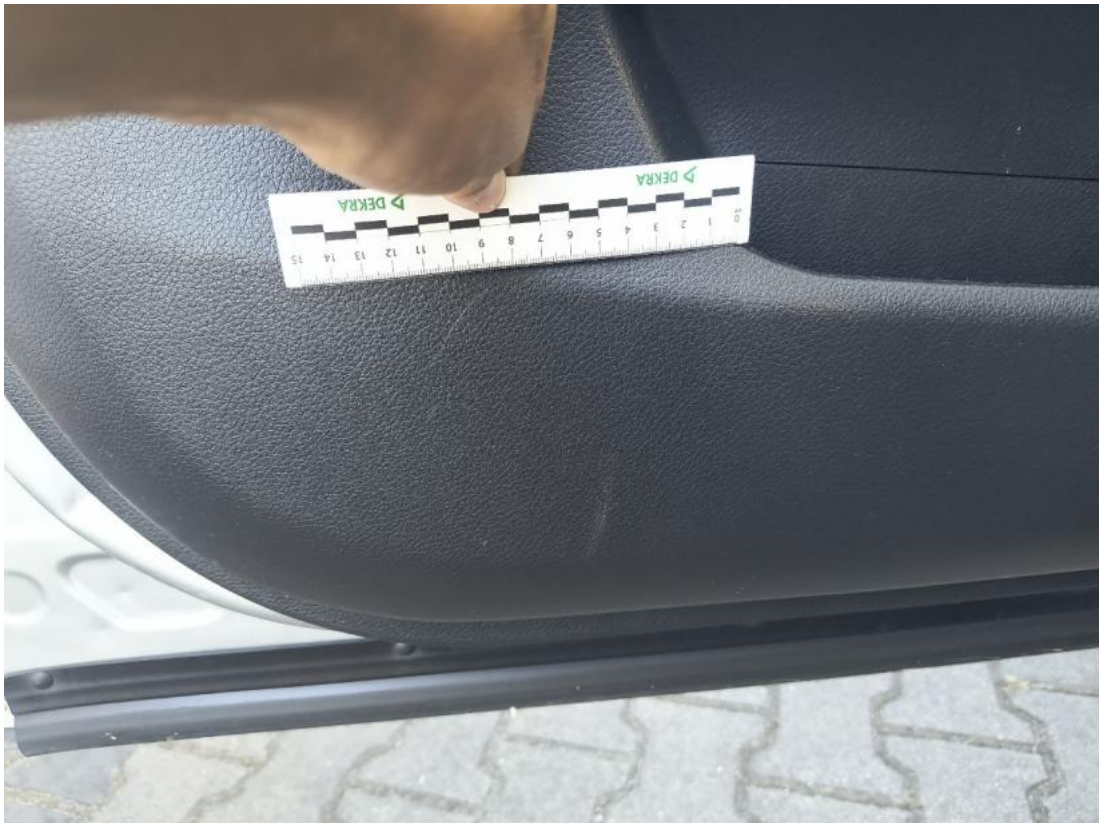
**Fot. 97**

Tapicerka drzwi przednich L() - Rysa/odprysk 3

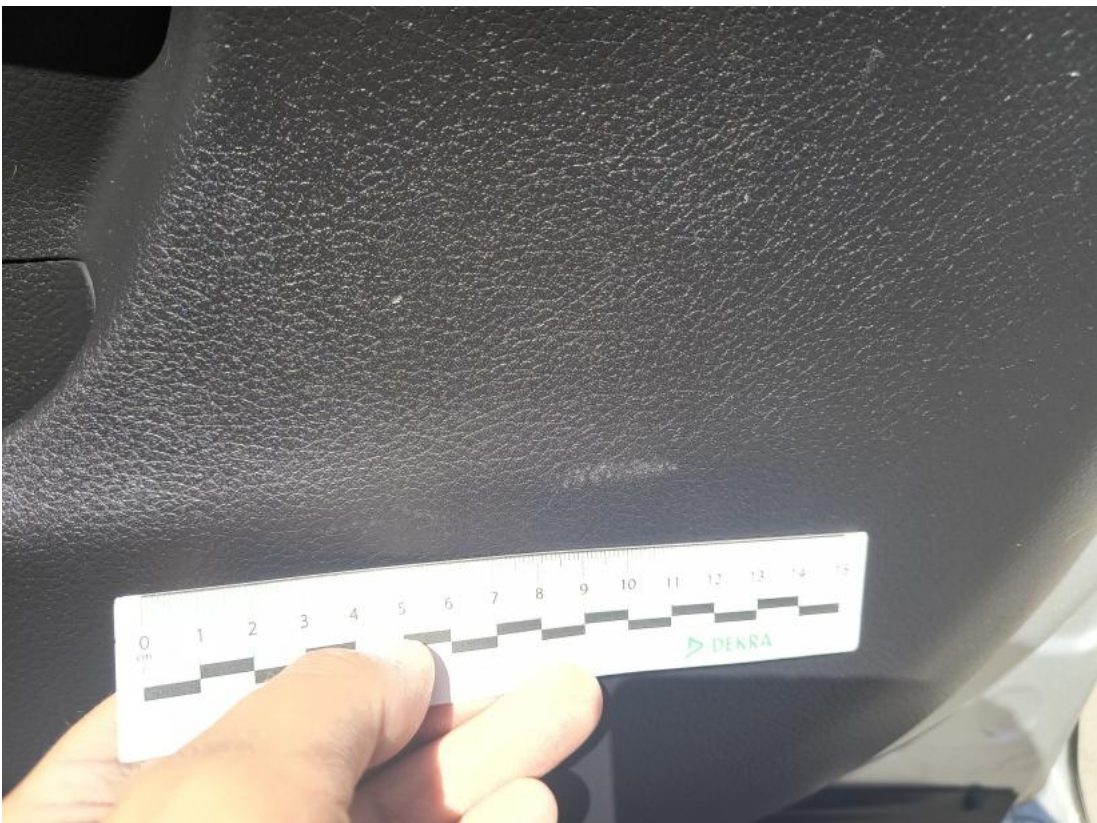
**Fot. 104**

Uchwyt drzwi prze P - Rysa/odprysk 1

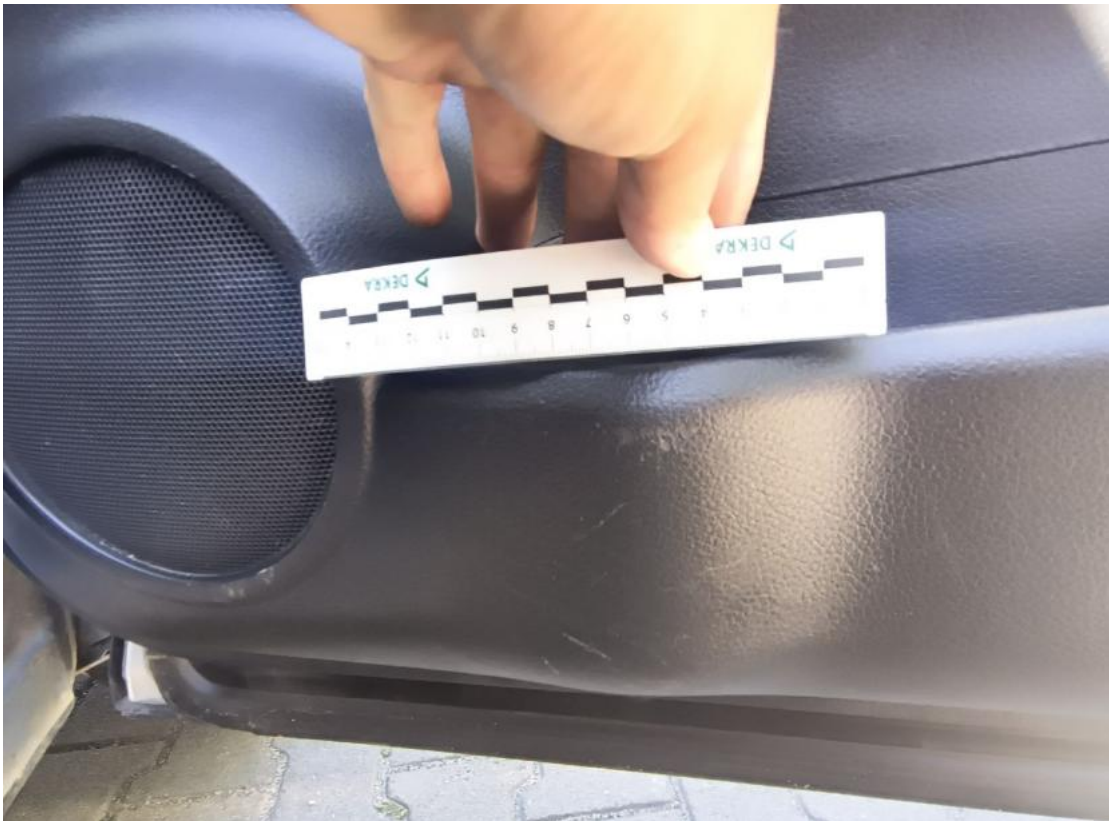
**Fot. 105**

Uchwyt drzwi prze P - Rysa/odprysk 2

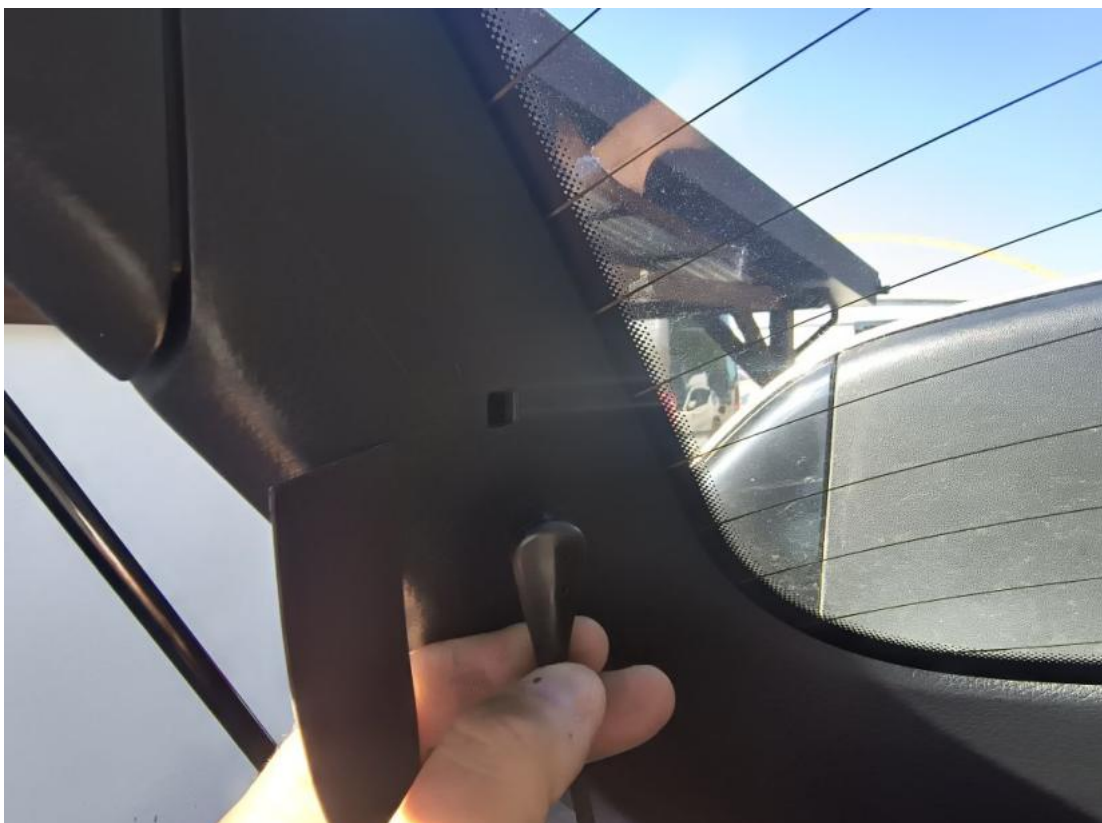
**Fot. 107**

Uszczelka pokrywy tylnej - Pęknięcie/rozerwanie 1

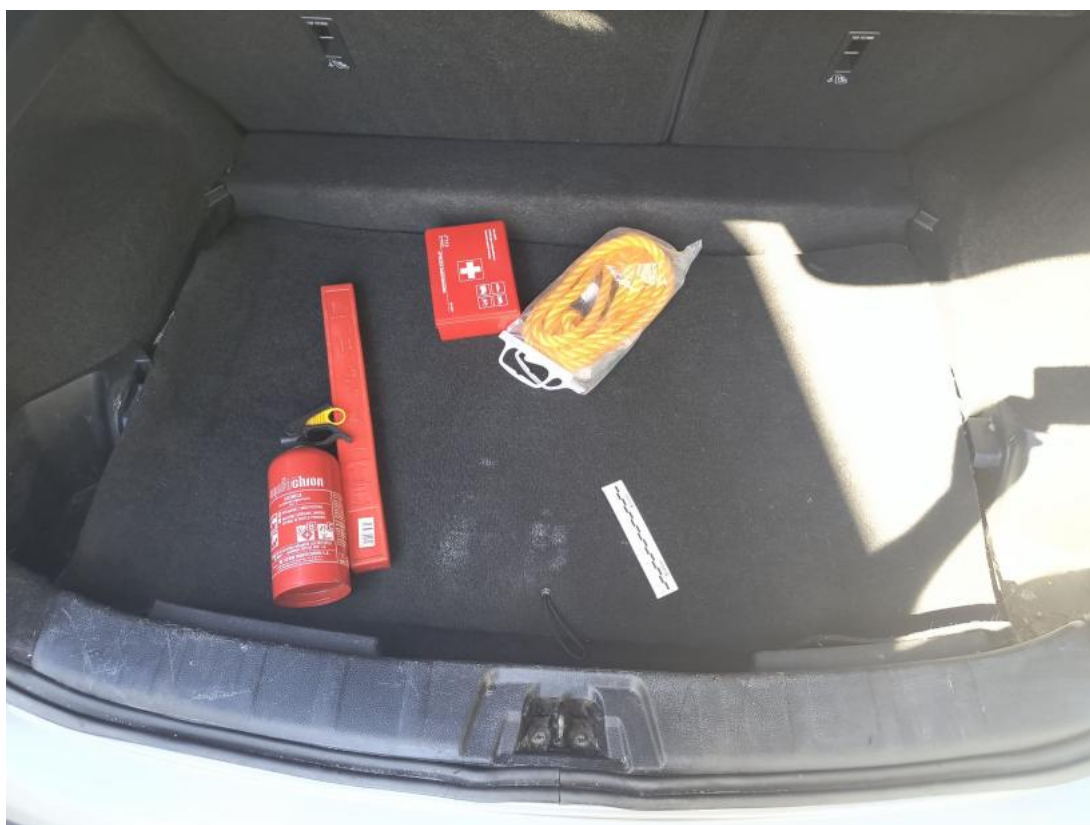
**Fot. 108**

Wykładzina podłogi bagażnika - Wgniecenie/odkształcenie 1

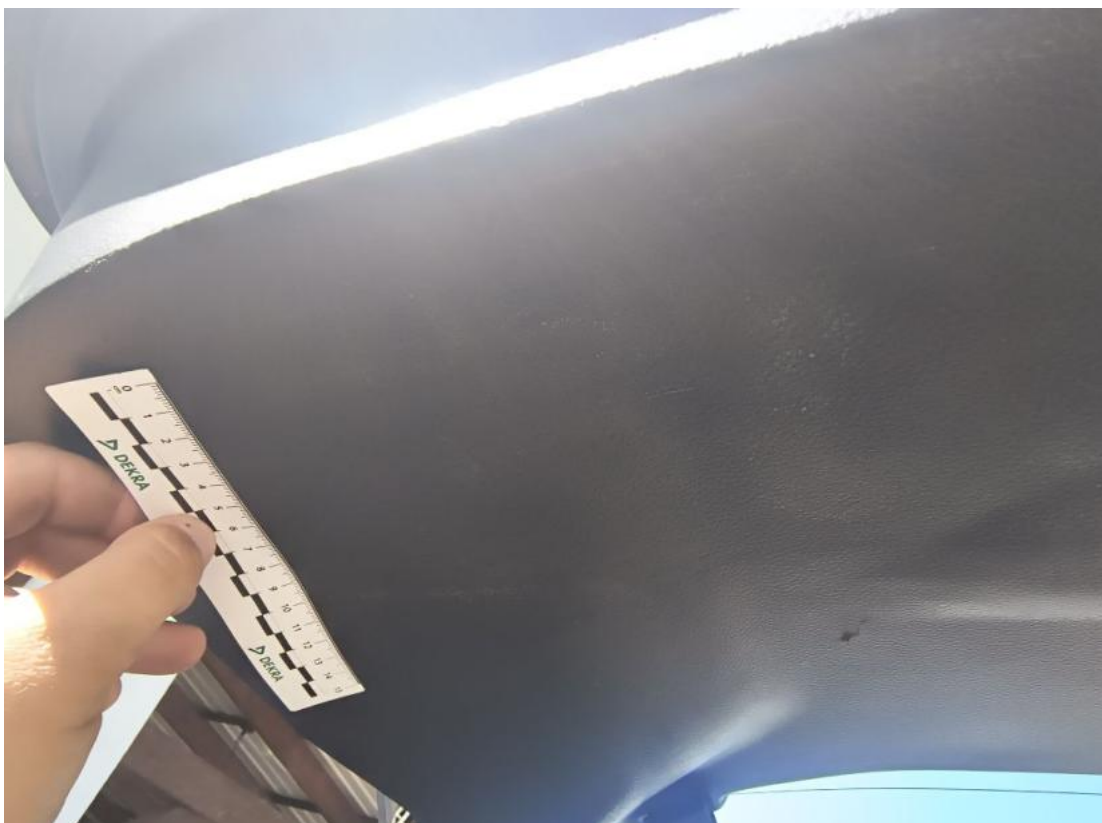
**Fot. 111**

| 20 | Nakładka pokrywy tylnej dół | zarysowanie | | |

Wykładzina pokrywy tylnej - Rysa/odprysk 1

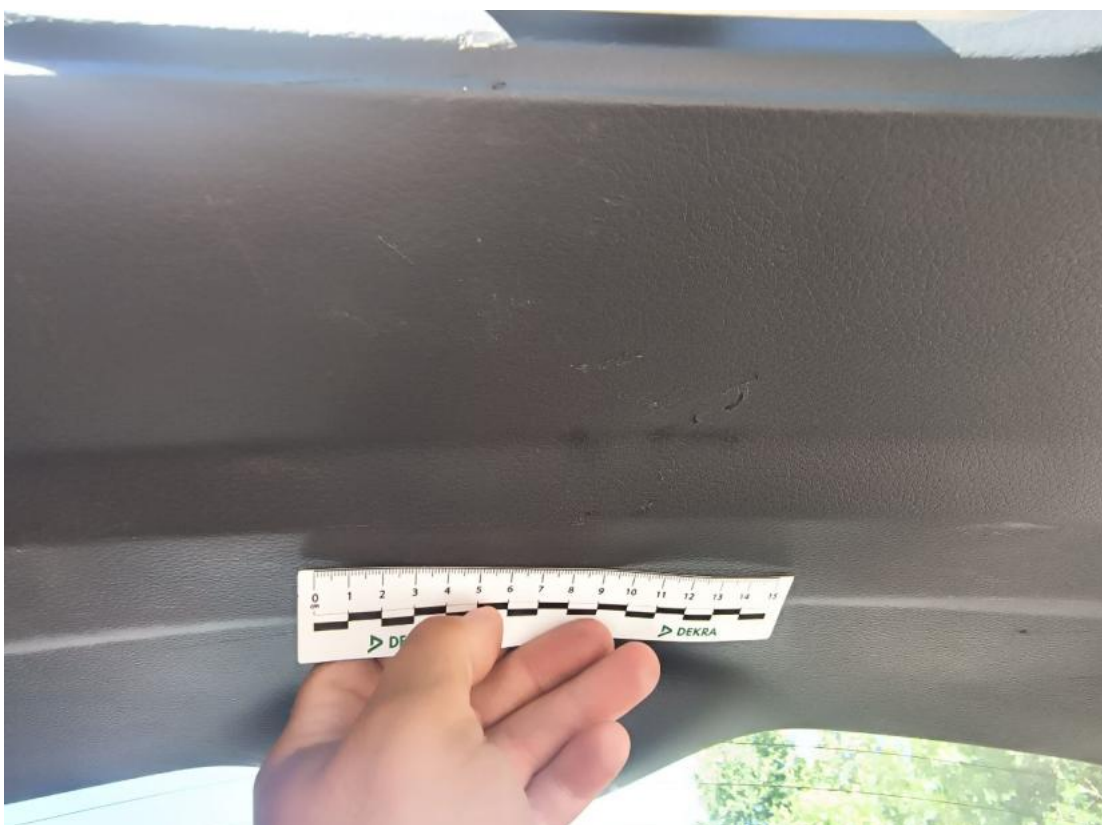
**Fot. 112**

Wykładzina pokrywy tylnej - Rysa/odprysk 2

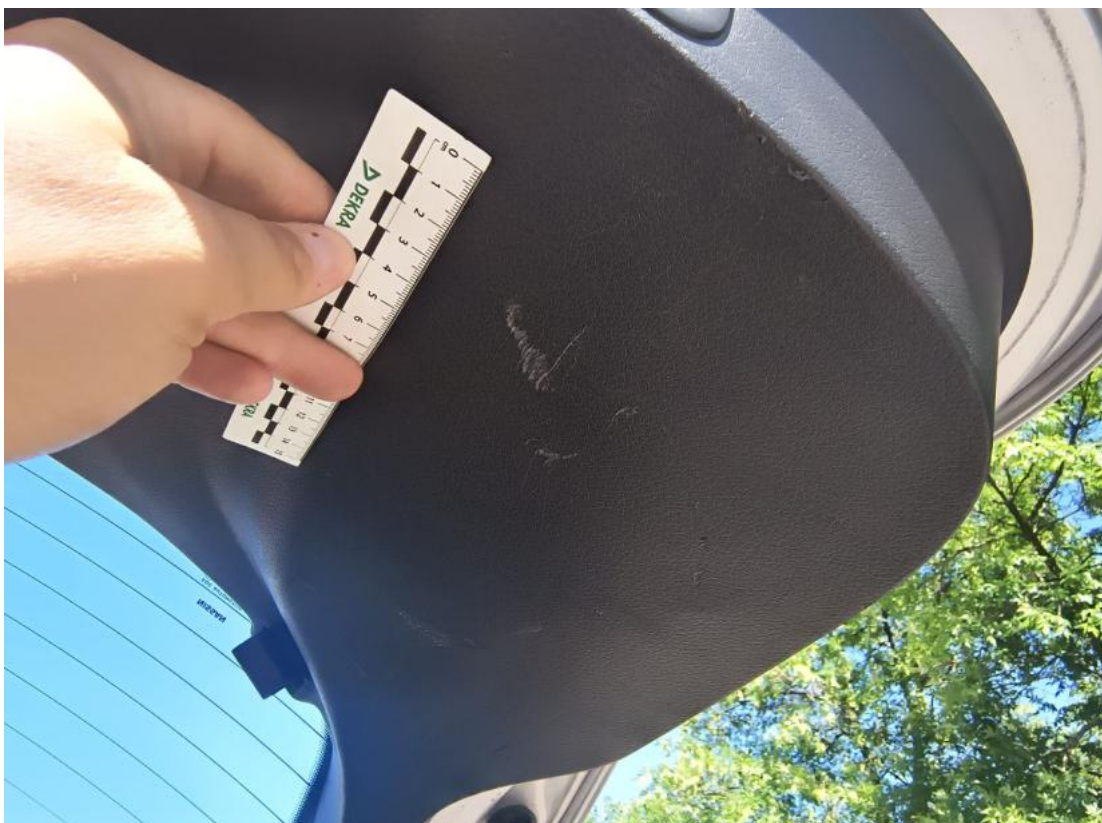
**Fot. 113**

Wykładzina pokrywy tylnej() - Rysa/odprysk 3

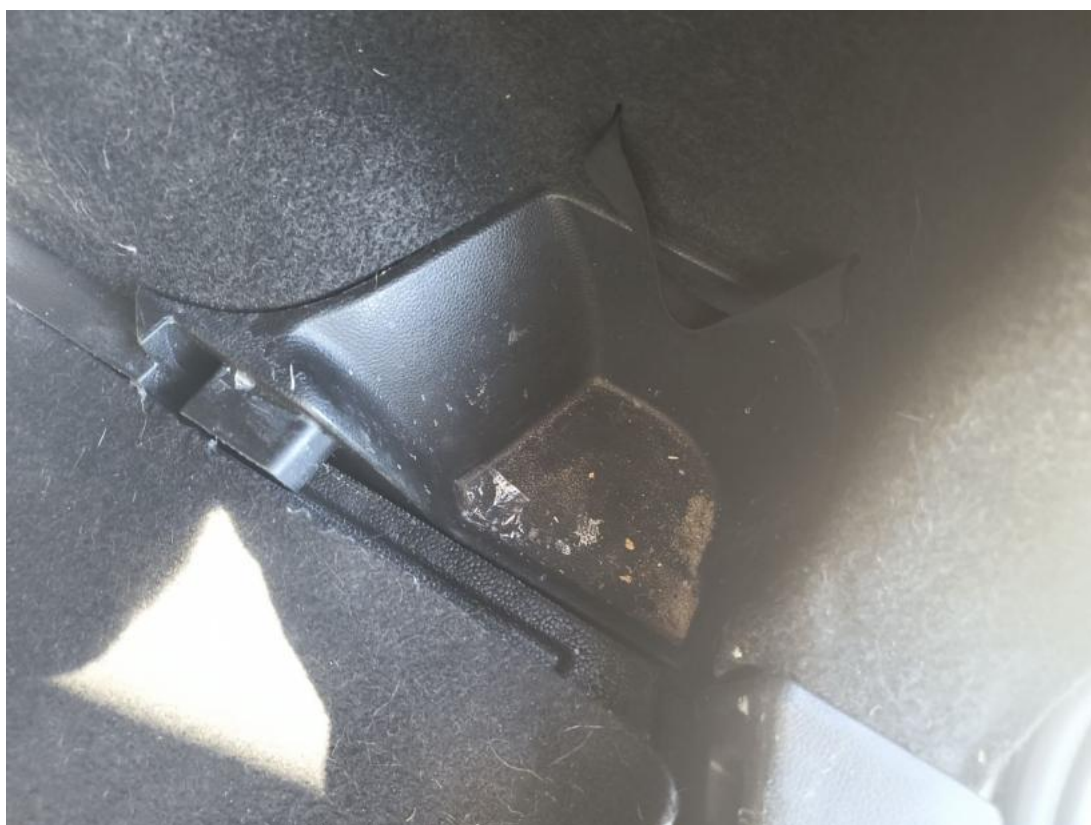
**Fot. 116**

Wykładzina przestrzeni bagażowej - Inne 1

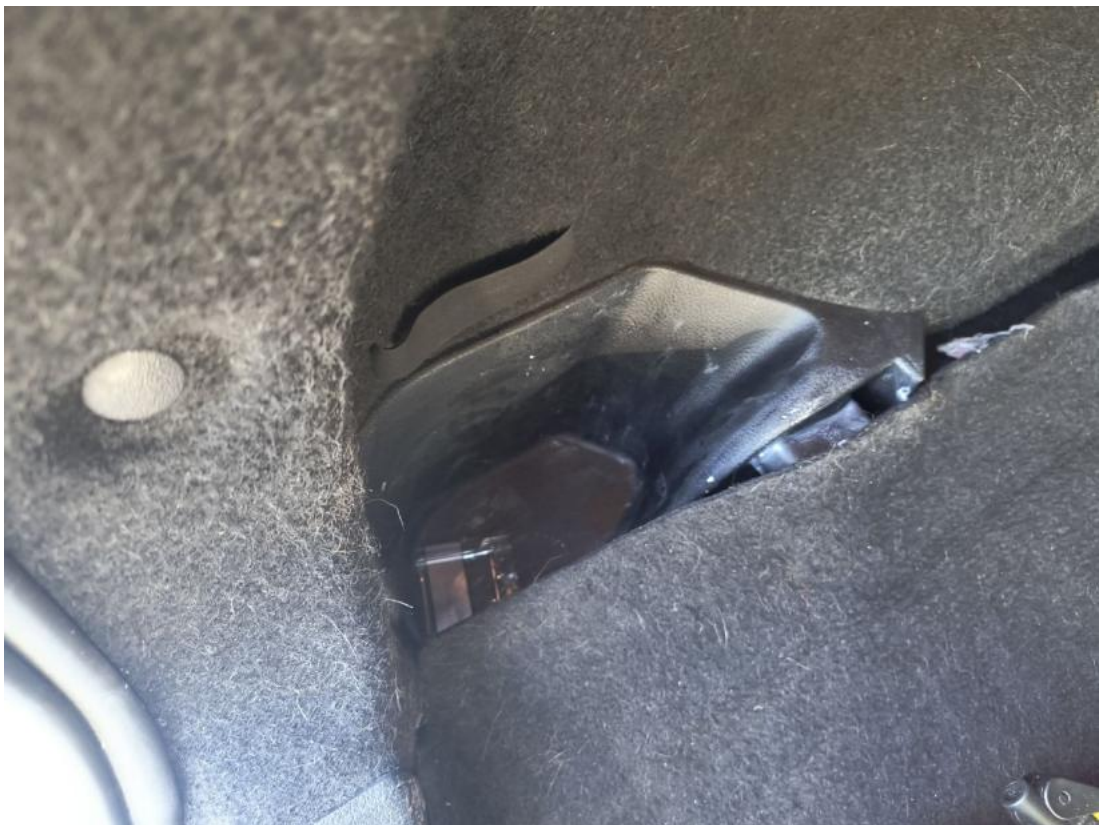
**Fot. 117**

Wykładzina przestrzeni bagażowej - Inne 2
