Nr zlecenia: 65/30/12/2024/CarArena STANDARD

## Poglądowy Raport Stanu Technicznego

Zadanie: Ocena stanu technicznego i określenie wartości rynkowej pojazdu

| DANE IDENTYFIKACYJNE POJAZDU | | Dane: [O] XII-2024 | |
|---|---|---|---|
| Model pojazdu: | 320 Touring Diesel Mild Hybrid MR`19 E6d G21 | Nr Info-Ekspert: | 003-06031 |

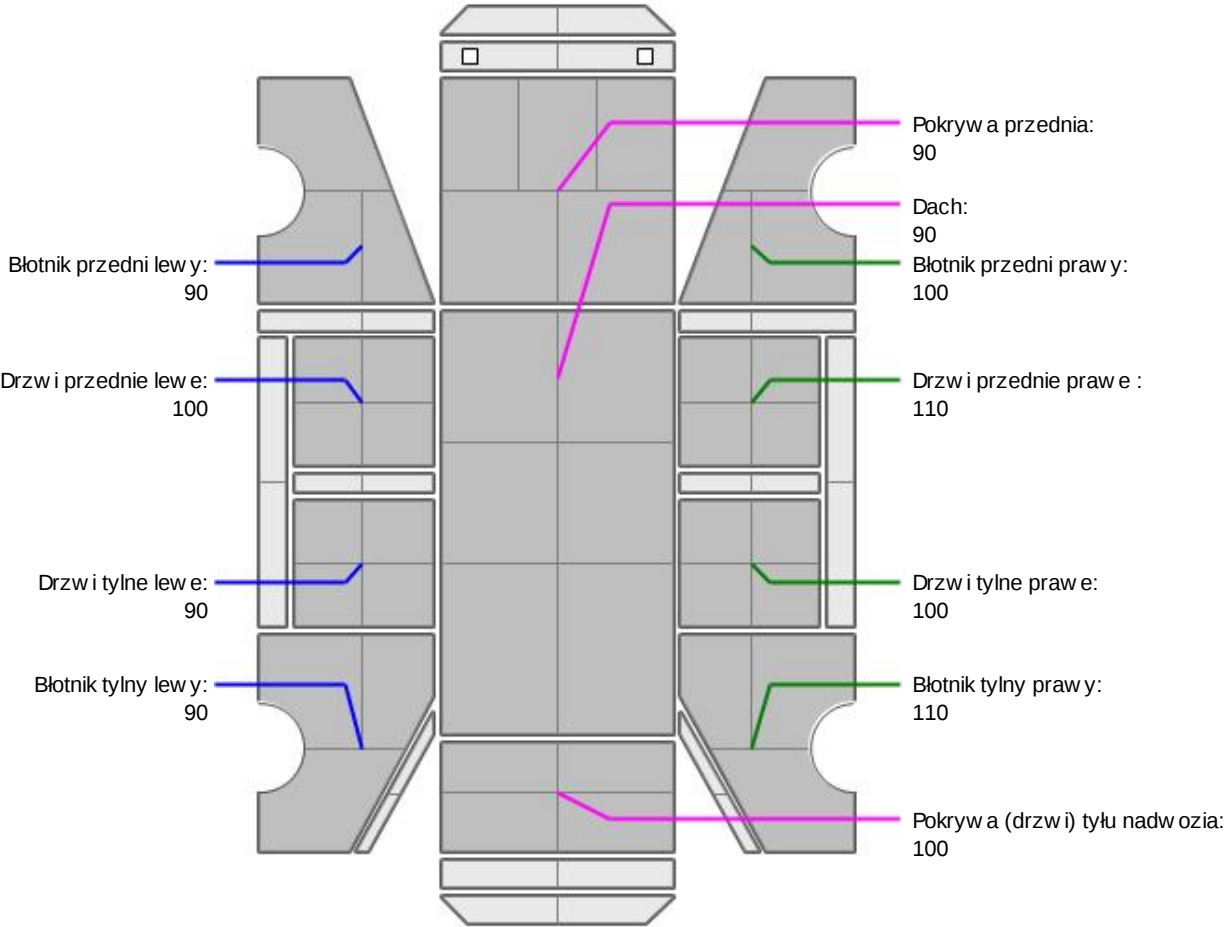
NADWOZIE – Opis powłoki lakierowej

| L.p. | Nazwa elementu | L / P | Grubość powłoki [µm] | Opis |
| 1 | Pokrywa przednia | | 90 | |
| 2 | Dach | | 90 | |
| 3 | Błotnik przedni | L | 90 | |
| 4 | Drzwi przednie | L | 100 | |
| 5 | Drzwi tylne | L | 90 | |
| 6 | Błotnik tylny | L | 90 | |
| 7 | Błotnik przedni | P | 100 | |
| 8 | Drzwi przednie | P | 110 | |
| 9 | Drzwi tylne | P | 100 | |
| 10 | Błotnik tylny | P | 110 | |
| 11 | Pokrywa (drzwi) tyłu nadwozia | | 100 | |
