Nr zlecenia: 41/24/02/2025/CarArena STANDARD

## Poglądowy Raport Stanu Technicznego

Zadanie: Ocena stanu technicznego i określenie wartości rynkowej pojazdu

| DANE IDENTYFIKACYJNE POJAZDU | | Dane: [O] II-2025 | |
|---|---|---|---|
| Model pojazdu: | <b>218i Gran Tourer MR`18 E6d F46</b> | Nr Info-Ekspert: | <b>003-05877</b> |

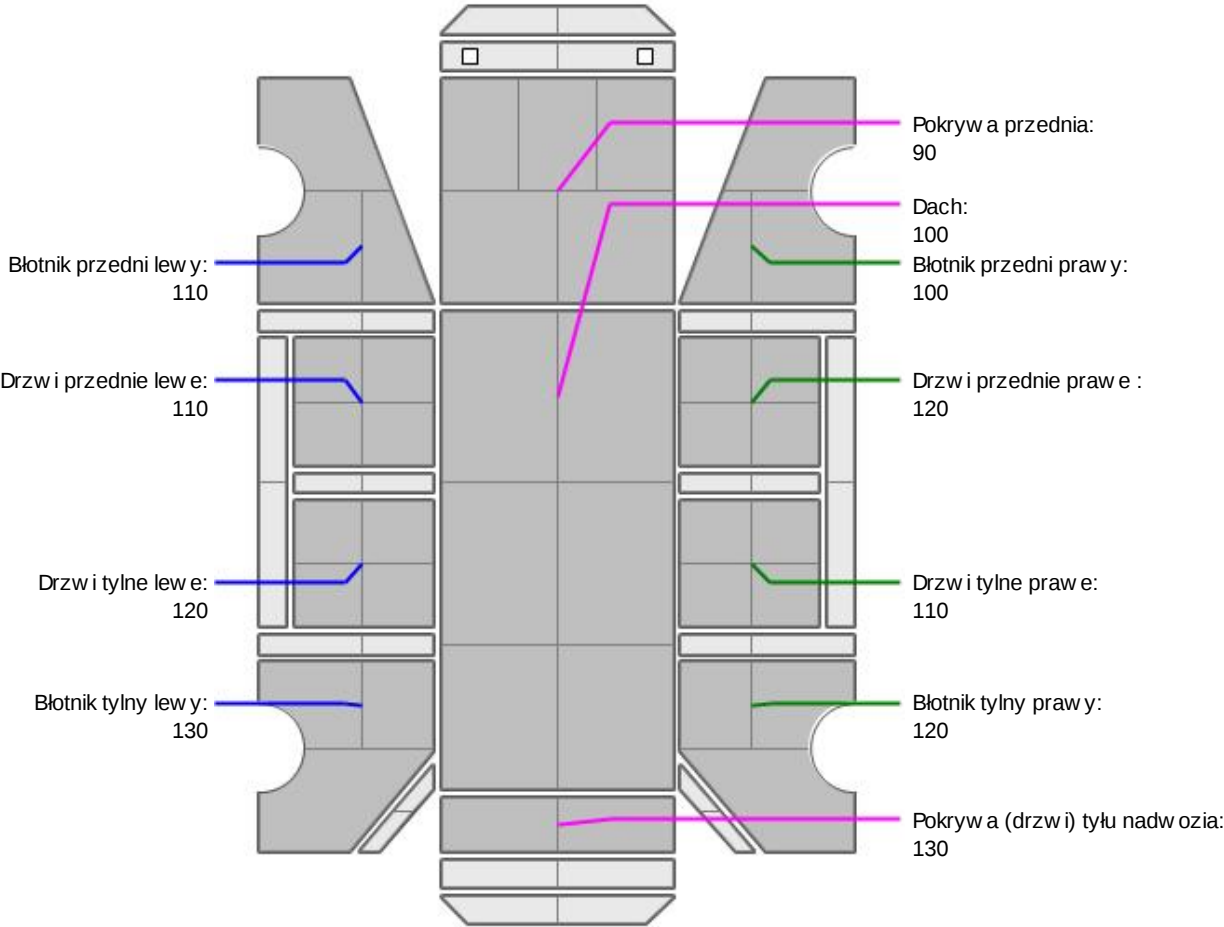
NADWOZIE – Opis powłoki lakierowej

| L.p. | Nazwa elementu | L / P | Grubość powłoki [µm] | Opis |
| 1 | Pokrywa przednia | | 90 | |
| 2 | Dach | | 100 | |
| 3 | Błotnik przedni | L | 110 | |
| 4 | Drzwi przednie | L | 110 | |
| 5 | Drzwi tylne | L | 120 | |
| 6 | Błotnik tylny | L | 130 | |
| 7 | Błotnik przedni | P | 100 | |
| 8 | Drzwi przednie | P | 120 | |
| 9 | Drzwi tylne | P | 110 | |
| 10 | Błotnik tylny | P | 120 | |
| 11 | Pokrywa (drzwi) tyłu nadwozia | | 130 | |

Podane przedziały grubości powłoki lakierowej, dotyczą punktów pomiarowych. Nie mogą być traktowane jako gwarancja, że grubość powłoki lakierowej w innych punktach nie wykracza poza te przedziały. Pomiar powłoki lakierowej został wykonany urządzeniem będącym w posiadaniu rzeczoznawcy. Pomiar wykonany innym przyrządem może się różnić.
