## Pogladowy raport stanu technicznego

Zadanie: Ocena stanu technicznego i określenie wartości rynkowej pojazdu

| DANE IDENTYFIKACYJNE POJAZDU | | Dane: [D] II-2025 | |
|---|---|---|---|
| Marka: | PEUGEOT | Nr rejestracyjny: | GA5936U |
| Model pojazdu: | Bipper HDI MR`08 E5 1.7t | Nr Info-Ekspert: | 029-02584 |

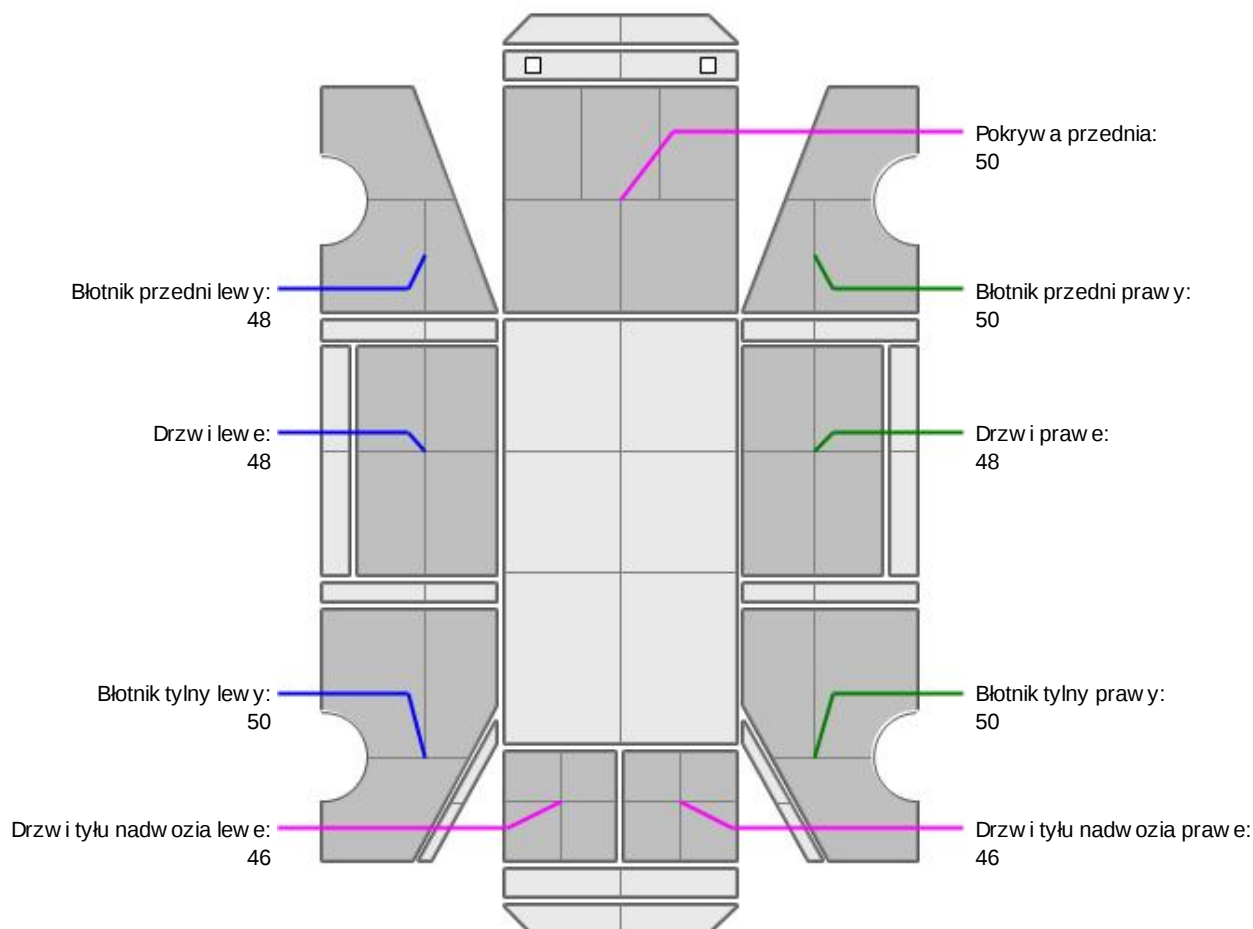
**NADWOZIE – Opis powłoki lakierowej**

| L.p. | Nazwa elementu | L / P | Grubość powłoki [ $\mu\text{m}$ ] | Opis |
| 1 | Pokrywa przednia | | 50 | |
| 2 | Błotnik przedni | L | 48 | |
| 3 | Drzwi | L | 48 | |
| 4 | Błotnik tylny | L | 50 | |
| 5 | Drzwi tyłu nadwozia | | 46 | |
| 6 | Błotnik przedni | P | 50 | |
| 7 | Drzwi | P | 48 | |
| 8 | Błotnik tylny | P | 50 | |
| 9 | Drzwi tyłu nadwozia | | 46 | |

Podane przedziały grubości powłoki lakierowej, dotyczą punktów pomiarowych. Nie mogą być traktowane jako gwarancja, że grubość powłoki lakierowej w innych punktach nie wykracza poza te przedziały. Pomiar powłoki lakierowej został wykonany urządzeniem będącym w posiadaniu rzeczoznawcy. Pomiar wykonany innym przyrządem może się różnić.
