## Poglądowy Raport Stanu Technicznego

Zadanie: Ocena stanu technicznego i określenie wartości rynkowej pojazdu

| DANE IDENTYFIKACYJNE POJAZDU | | Dane: [D] III-2025 | |
|---|---|---|---|
| Marka: | FORD | Nr rejestracyjny: | WP5829S |
| Model pojazdu: | FT 310 2.0 TDCi MR`16 E6.2 3.1t | Nr Info-Ekspert: | 011-10921 |

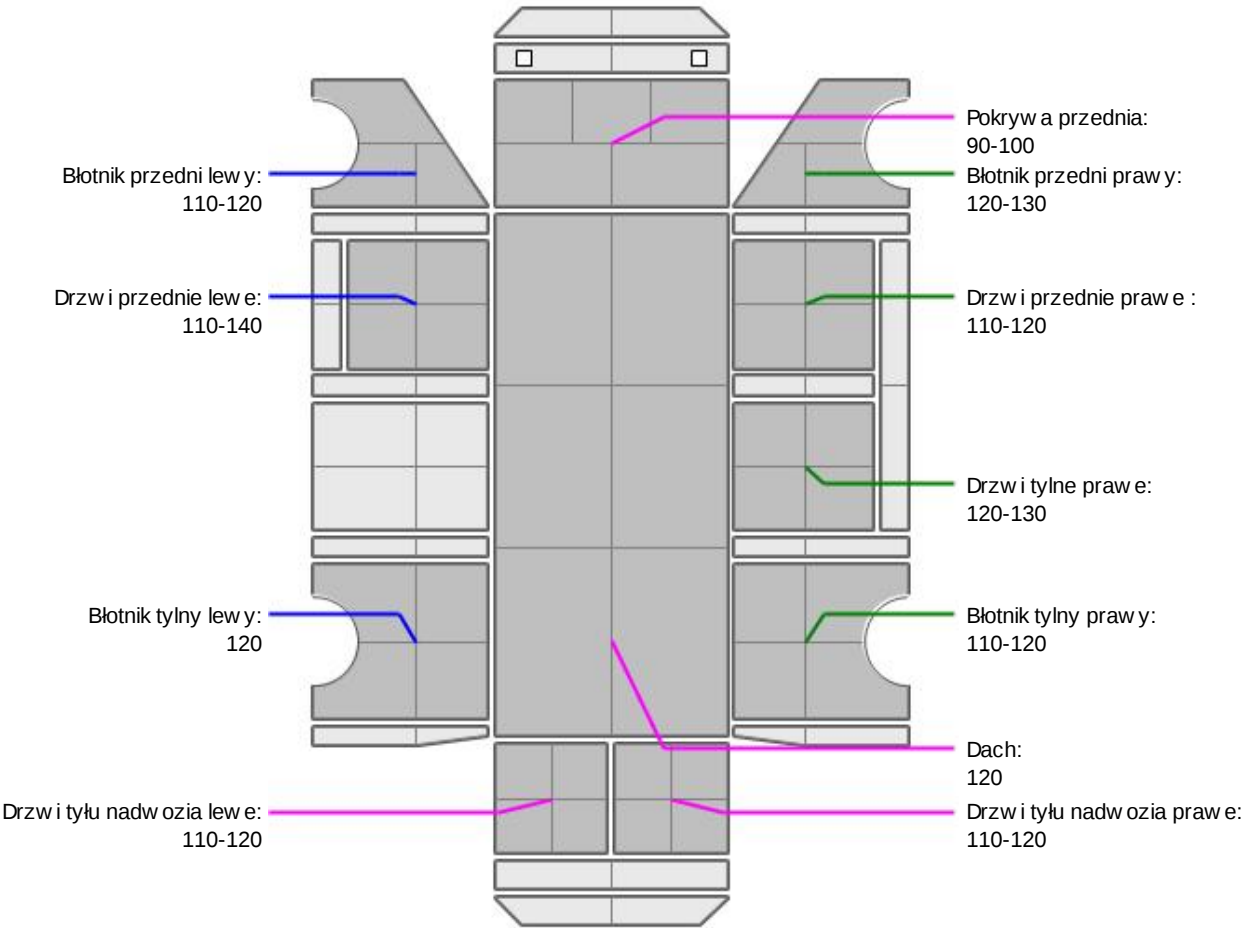
NADWOZIE – Opis powłoki lakierowej

| L.p. | Nazwa elementu | L / P | Grubość powłoki [µm] | Opis |
| 1 | Pokrywa przednia | | 90-100 | |
| 2 | Dach | | 120 | |
| 3 | Błotnik przedni | L | 110-120 | |
| 4 | Drzwi przednie | L | 110-140 | |
| 5 | Błotnik tylny | L | 120 | |
| 6 | Drzwi tyłu nadwozia | | 110-120 | |

| 7 | Błotnik przedni | P | 120-130 | |
| 8 | Drzwi przednie | P | 110-120 | |
| 9 | Drzwi tylne | P | 120-130 | |
| 10 | Błotnik tylny | P | 110-120 | |
| 11 | Drzwi tyłu nadwozia | | 110-120 | |

Podane przedziały grubości powłoki lakierowej, dotyczą punktów pomiarowych. Nie mogą być traktowane jako gwarancja, że grubość powłoki lakierowej w innych punktach nie wykracza poza te przedziały. Pomiar powłoki lakierowej został wykonany urządzeniem będącym w posiadaniu rzeczoznawcy. Pomiar wykonany innym przyrządem może się różnić.
