## Poglądowy Raport Stanu Technicznego

Zadanie: Ocena stanu technicznego i określenie wartości rynkowej pojazdu

| DANE IDENTYFIKACYJNE POJAZDU | | Dane: [O] III-2025 | |
|---|---|---|---|
| Marka: | TOYOTA | Nr rejestracyjny: | WU8053L |
| Model pojazdu: | Corolla 1.6 MR`19 E6 | Nr Info-Ekspert: | 037-03191 |

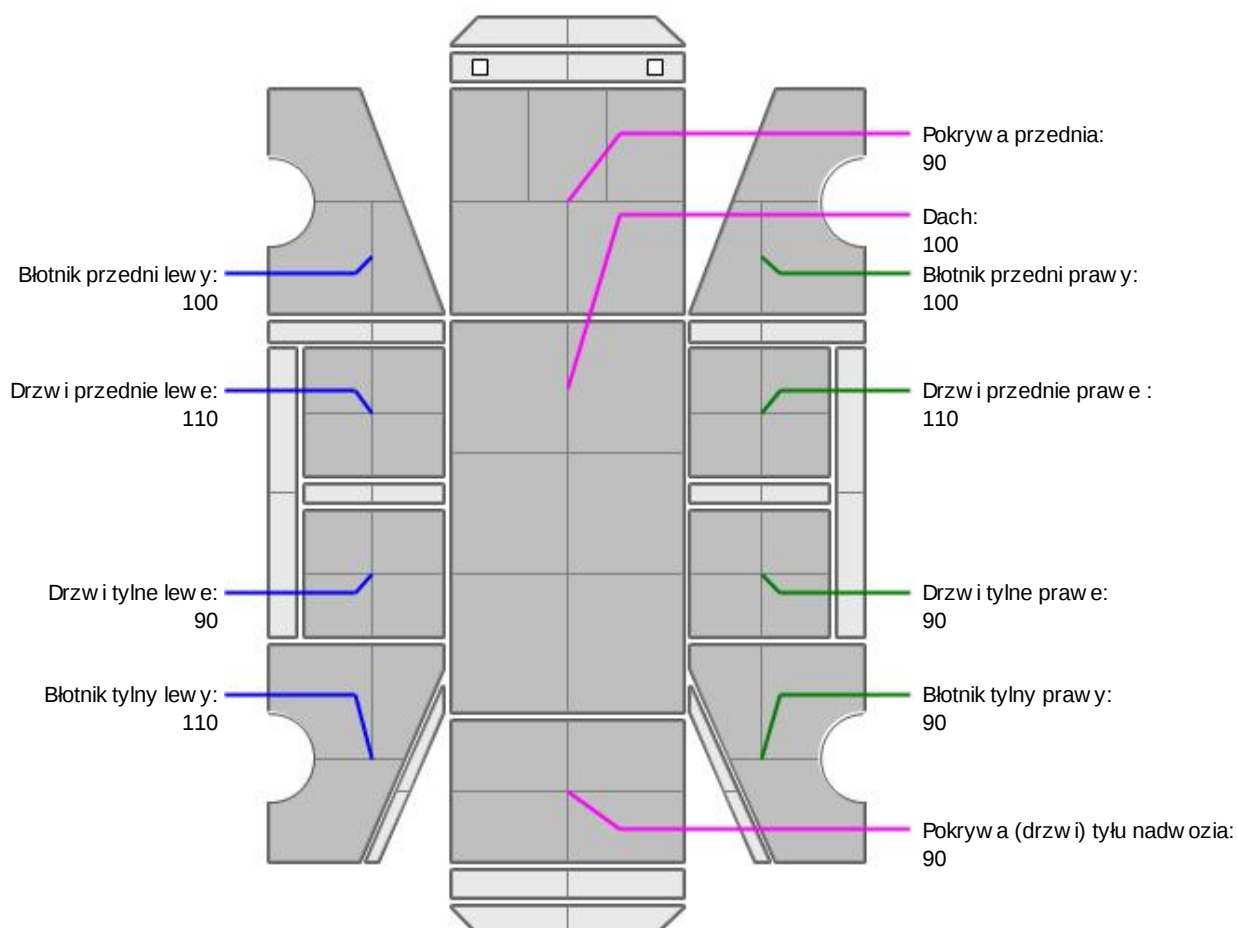
| L.p. | Nazwa elementu | L / P | Grubość powłoki [µm] | Opis |
| 1 | Pokrywa przednia | | 90 | |
| 2 | Dach | | 100 | |
| 3 | Błotnik przedni | L | 100 | |
| 4 | Drzwi przednie | L | 110 | |

| 5 | Drzwi tylne | L | 90 | |
| 6 | Błotnik tylny | L | 110 | |
| 7 | Błotnik przedni | P | 100 | |
| 8 | Drzwi przednie | P | 110 | |
| 9 | Drzwi tylne | P | 90 | |
| 10 | Błotnik tylny | P | 90 | |
| 11 | Pokrywa (drzwi) tyłu nadwozia | | 90 | |
