Nr zlecenia: 39/20/03/2025/CarArena STANDARD

## Poglądowy Raport Stanu Technicznego

Zadanie: Ocena stanu technicznego i określenie wartości rynkowej pojazdu

| DANE IDENTYFIKACYJNE POJAZDU | | Dane: [O] III-2025 | |
|---|---|---|---|
| Marka: | <b>KIA</b> | Nr rejestracyjny: | <b>PZ795XK</b> |

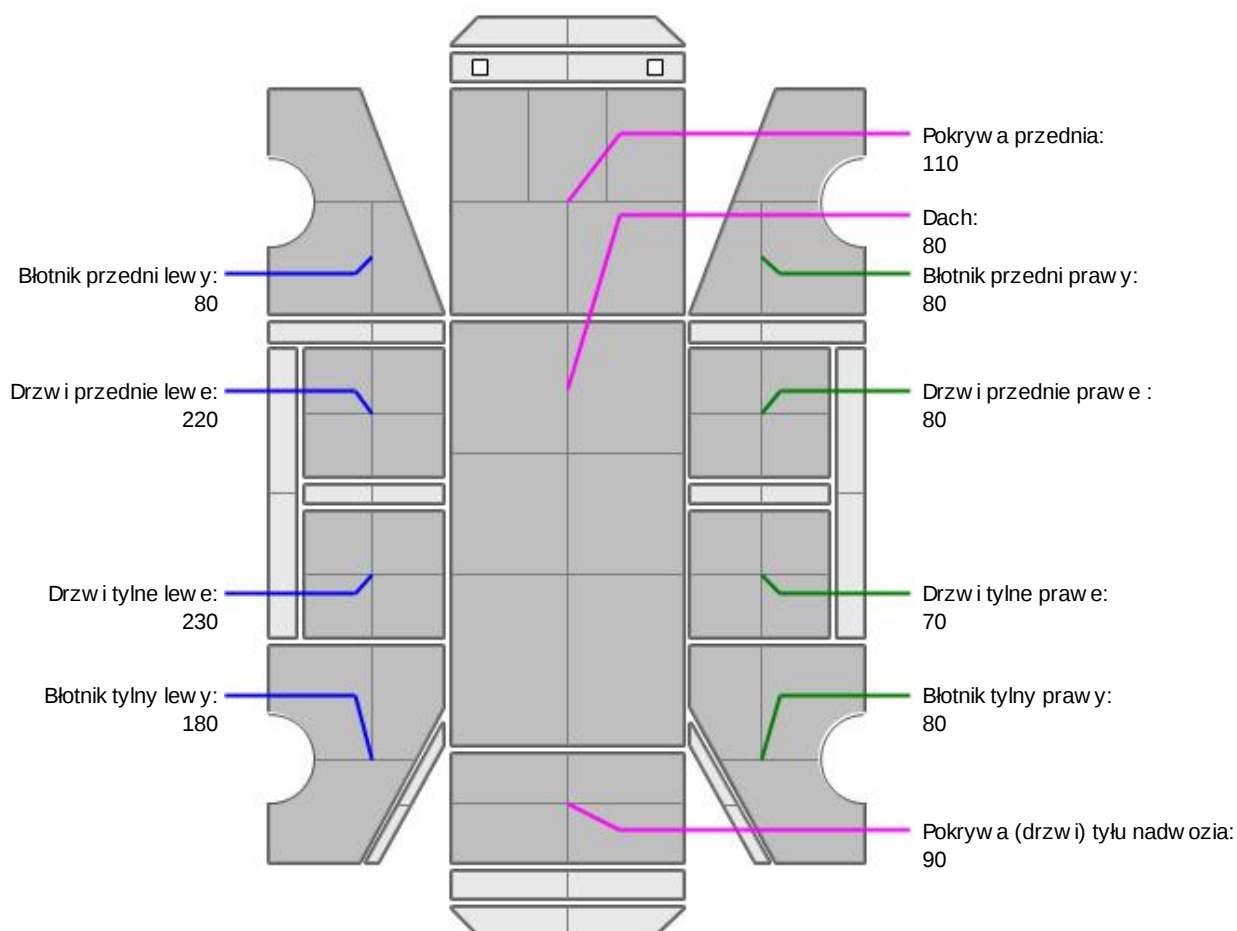
## NADWOZIE – Opis powłoki lakierowej

| L.p. | Nazwa elementu | L / P | Grubość powłoki [μm] | Opis |
| 4 | Drzwi przednie | L | 220 | |
| 5 | Drzwi tylne | L | 230 | |
| 6 | Błotnik tylny | L | 180 | |

Podane przedziały grubości powłoki lakierowej, dotyczą punktów pomiarowych. Nie mogą być traktowane jako gwarancja, że grubość powłoki lakierowej w innych punktach nie wykracza poza te przedziały. Pomiar powłoki lakierowej został wykonany urządzeniem będącym w posiadaniu rzeczoznawcy. Pomiar wykonany innym przyrządem może się różnić.
