Nr zlecenia: 18/27/03/2025/CarArena STANDARD

P o g l d o w y r a p o r t s t a n u t e c h n i c z n e g o

Zadanie: Ocena stanu technicznego i okre lenie warto ci rynkowej pojazdu

Rodzaj pojazdu:	Samochód osobowy	VIN:	W V W Z Z Z 3 C Z L E 0 3 0 4 3 7
Marka:	VOLKSWAGEN	Nr rejestracyjny:	WE636XU
Model pojazdu:	Passat B8 1.5 TSI MR`20 E6d	Nr Info-Ekspert:	040-09637
Wersja:	Business	Rok produkcji:	2019

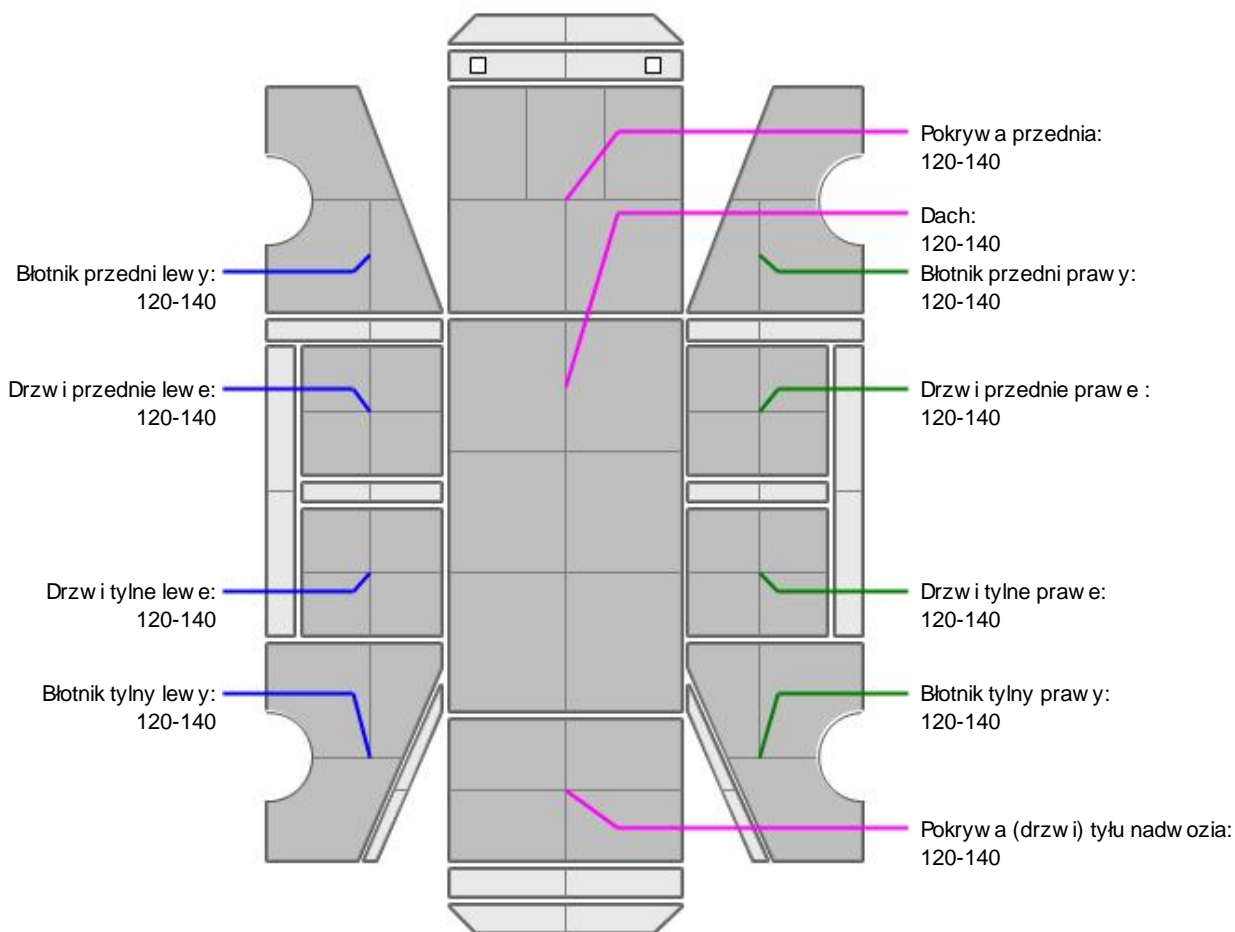
KABINA KIEROWCY – Opis powłoki lakierowej

L.p.	Nazwa elementu	L / P	Grubość powłoki [µm]	Opis
1	Pokrywa przednia		120-140	
2	Dach		120-140	
3	Błotnik przedni	L	120-140	
4	Drzwi przednie	L	120-140	
5	Drzwi tylne	L	120-140	
6	Błotnik tylny	L	120-140	
7	Błotnik przedni	P	120-140	
8	Drzwi przednie	P	120-140	
9	Drzwi tylne	P	120-140	
10	Błotnik tylny	P	120-140	
11	Pokrywa (drzwi) tyłu nadwozia		120-140

Podane przedziały grubości powłoki lakierowej, dotyczą punktów pomiarowych. Nie mogą być traktowane jako gwarancja, że grubość powłoki lakierowej w innych punktach nie wykracza poza te przedziały. Pomiar powłoki lakierowej został wykonany urządzeniem budowlanym w posiadaniu rzeczoznawcy. Pomiar wykonany innym przyrządem może się różnić.
