Nr zlecenia: 89/01/04/2025/CarArena STANDARD

## Poglądowy Raport Stanu Technicznego

Zadanie: Ocena stanu technicznego i określenie wartości rynkowej pojazdu

| DANE IDENTYFIKACYJNE POJAZDU | | Dane: [O] IV-2025 | |
|---|---|---|---|
| Marka: | BMW | Nr rejestracyjny: | PZ536XR |

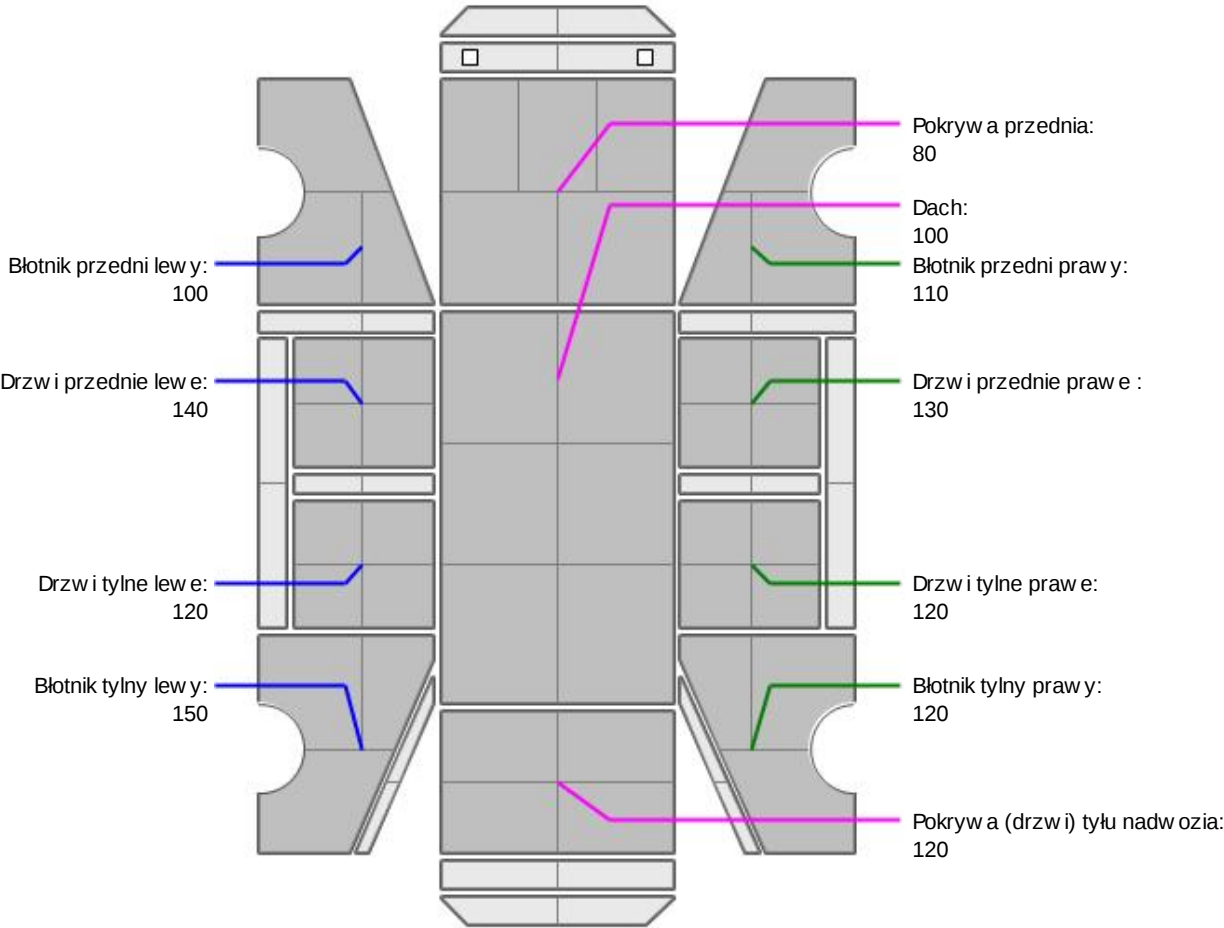
**KABINA KIEROWCY – Opis powłoki lakierowej**

| L.p. | Nazwa elementu | L / P | Grubość powłoki [µm] | Opis |
| 1 | Pokrywa przednia | | 80 | |
| 2 | Dach | | 100 | |
| 3 | Błotnik przedni | L | 100 | |
| 4 | Drzwi przednie | L | 140 | |
| 5 | Drzwi tylne | L | 120 | |
| 6 | Błotnik tylny | L | 150 | |
| 7 | Błotnik przedni | P | 110 | |
| 8 | Drzwi przednie | P | 130 | |
| 9 | Drzwi tylne | P | 120 | |
| 10 | Błotnik tylny | P | 120 | |
| 11 | Pokrywa (drzwi) tyłu nadwozia | | 120 | |
