Pogladowy raport stanu technicznego

Zadanie: Ocena stanu technicznego i okre lenie warto ci rynkowej pojazdu

DANE IDENTYFIKACYJNE POJAZDU		Dane: [D] IV-2025	
Rodzaj pojazdu:	Samochód ci arowy do 3.5t	VIN:	WV2ZZZ2KZFX132702
Marka:	VOLKSWAGEN	Nr rejestracyjny:	W12216Y
Model pojazdu:	Caddy GP 1.6 TDI MR`11 E5 2.3t	Nr Info-Ekspert:	040-05953
Wersja:	Trendline	Rok produkcji:	2015
Wskaźnik drogomierza	155724 km		
Data pierwszej rejestracji	2015/05/20		
Data wa no ci badania technicznego	2025/05/20		
Rodzaj nadwozia	kombi (uniwersalne) 5 drzwiowe 5 osobowe		
Dop. masa całk.	2264 kg		
Liczba osi / Rodzaj nap du / Skrzynia biegów	2 / przedni (4x2) / manualna		
Rozstaw osi	2681 mm		
Jednostka nap dowa	z zapłonem samoczynnym		
Pojemno / Moc silnika	1598 ccm / 75kW (102KM)		
Doładowanie	Turbosp. z chłodn. powietrza		
Liczba cylindrów / Układ cylindrów	4 / rz dowy		
Norma spalin	E5		
Kolor powłoki lakierowej, (rodzaj lakieru)	Biały 2-warstwowy typu uni

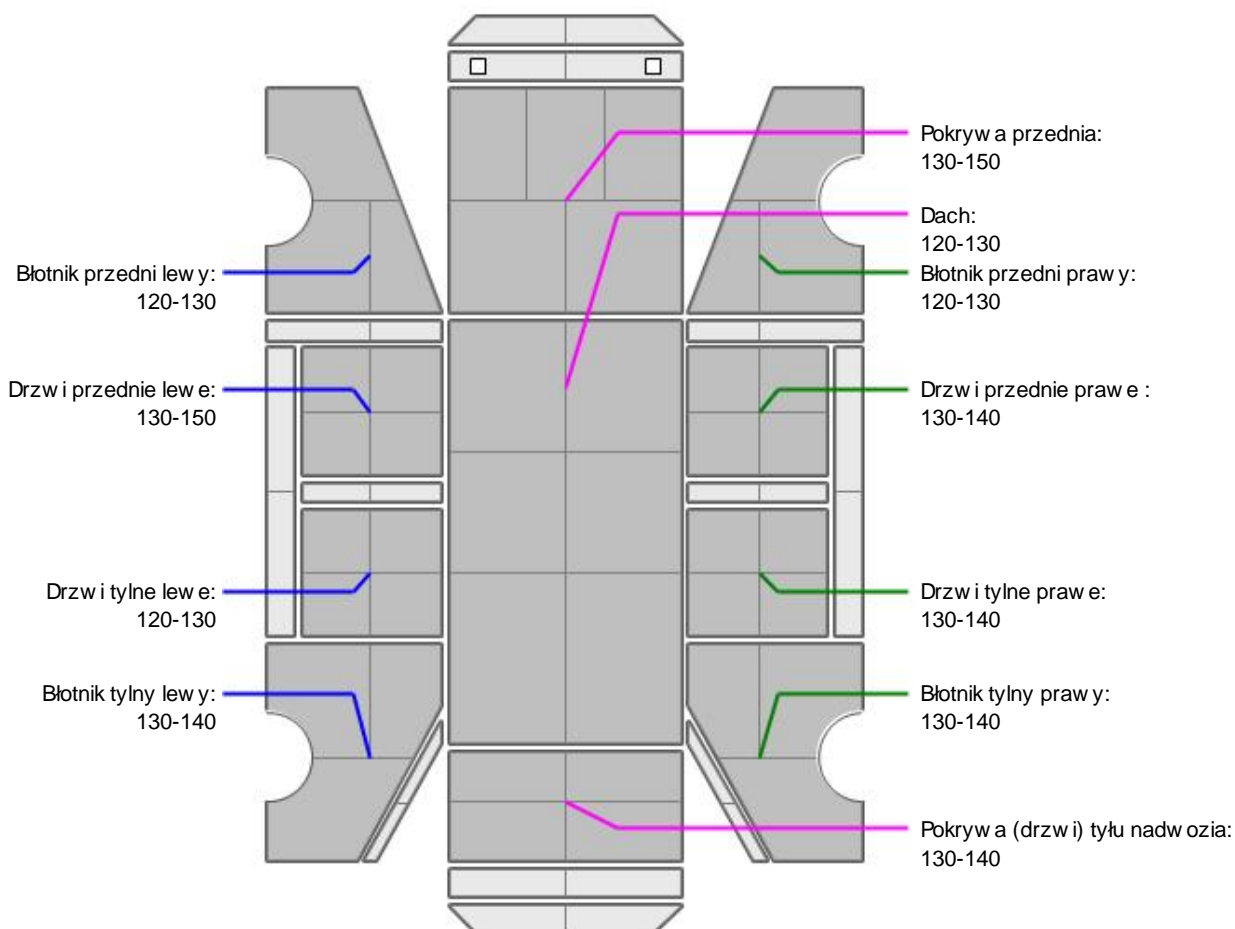
L.p.	Nazwa elementu	L / P	Grubość powłoki [µm]	Opis
1	Pokrywa przednia		130-150	
2	Dach		120-130	
3	Błotnik przedni	L	120-130	
4	Drzwi przednie	L	130-150	
5	Drzwi tylne	L	120-130	
6	Błotnik tylny	L	130-140	
7	Błotnik przedni	P	120-130	
8	Drzwi przednie	P	130-140	
9	Drzwi tylne	P	130-140	
10	Błotnik tylny	P	130-140	
11	Pokrywa (drzwi) tyłu nadwozia		130-140

Podane przedziały grubości powłoki lakierowej, dotyczą punktów pomiarowych. Nie mogą być traktowane jako gwarancja, że grubość powłoki lakierowej w innych punktach nie wykracza poza te przedziały. Pomiar powłoki lakierowej został wykonany urządzeniem budowlanym w posiadaniu rzeczoznawcy. Pomiar wykonany innym przyrządem może się różnić.
