Nr zlecenia: 30/24/03/2025/CarArena STANDARD

P o g l d o w y r a p o r t s t a n u t e c h n i c z n e g o

Zadanie: Ocena stanu technicznego i okre lenie warto ci rynkowej pojazdu

Rodzaj pojazdu:	Samochód ci arowy do 3.5t	VIN:	K N E S E 0 3 3 2 6 K 1 6 8 8 4 8
Marka:	KIA	Nr rejestracyjny:	PZ780VG
Model pojazdu:	K 2500 MR`04 E3 3.2t	Nr Info-Ekspert:	052-00169
Wersja:	2.5 TCi Cargo S/Cab	Rok produkcji:	2006

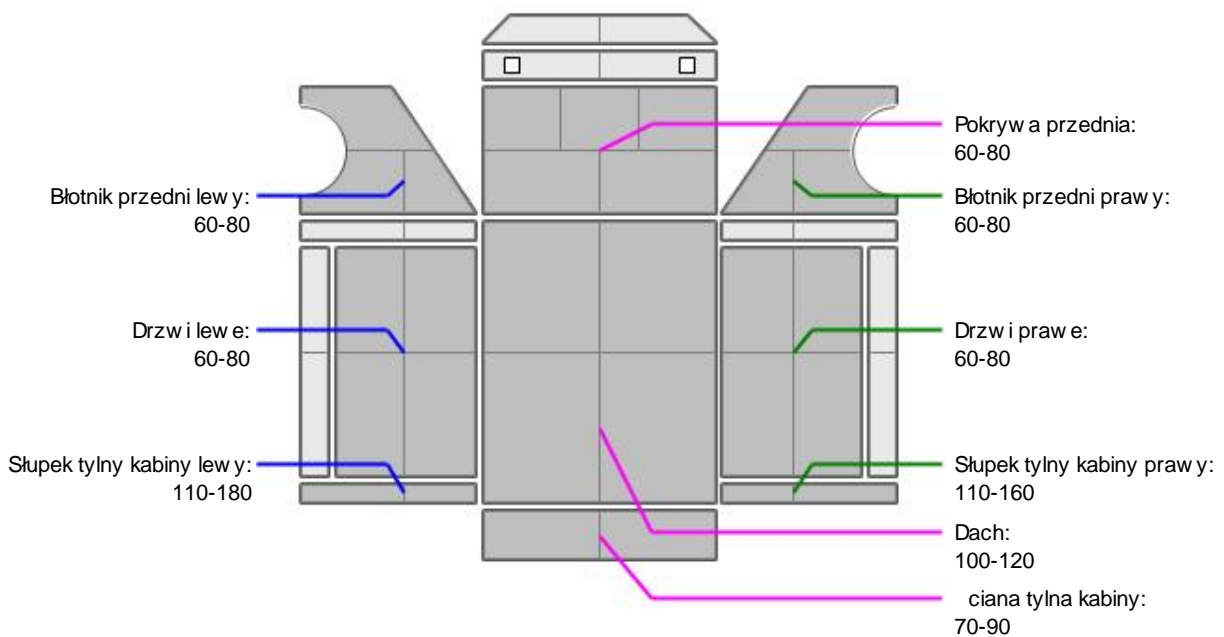
KABINA KIEROWCY – Opis powłoki lakierowej

L.p.	Nazwa elementu	L / P	Grubość powłoki [µm]	Opis
1	Pokrywa przednia		60-80	
2	Dach		100-120	
3	Błotnik przedni	L	60-80	
4	Drzwi	L	60-80	
5	Słupki tylny kabiny	L	110-180	
6	Błotnik przedni	P	60-80	
7	Drzwi	P	60-80	
8	Słupki tylny kabiny	P	110-160	
9	Ciana tylna kabiny		70-90	
10	Stopie	L	80-100	
11	Ciana boczna	L	80-100	
12	Stopie	P	320-870	
13	Ciana boczna	P	80-100

Podane przedziały grubości powłoki lakierowej, dotyczą punktów pomiarowych. Nie mogą być traktowane jako gwarancja, że grubość powłoki lakierowej w innych punktach nie wykracza poza te przedziały. Pomiar powłoki lakierowej został wykonany urządzeniem budowlanym w posiadaniu rzeczoznawcy. Pomiar wykonany innym przyrządem może się różnić.
