Nr zlecenia: 32/09/04/2025/CarArena STANDARD

## P o g l d o w y r a p o r t s t a n u t e c h n i c z n e g o

Zadanie: Ocena stanu technicznego i okre lenie warto ci rynkowej pojazdu

Rodzaj pojazdu: <b>Samochód osobowy</b>	VIN: <b>N M T B N 3 J E 6 0 R 0 3 5 3 6 7</b>
Marka: <b>TOYOTA</b>	Nr rejestracyjny: <b>KRA8732E</b>
Model pojazdu: <b>Corolla 1.4 Diesel MR`14 E5</b>	Nr Info-Ekspert: <b>037-02477</b>
Wersja: <b>Active</b>	Rok produkcji: <b>2015</b>

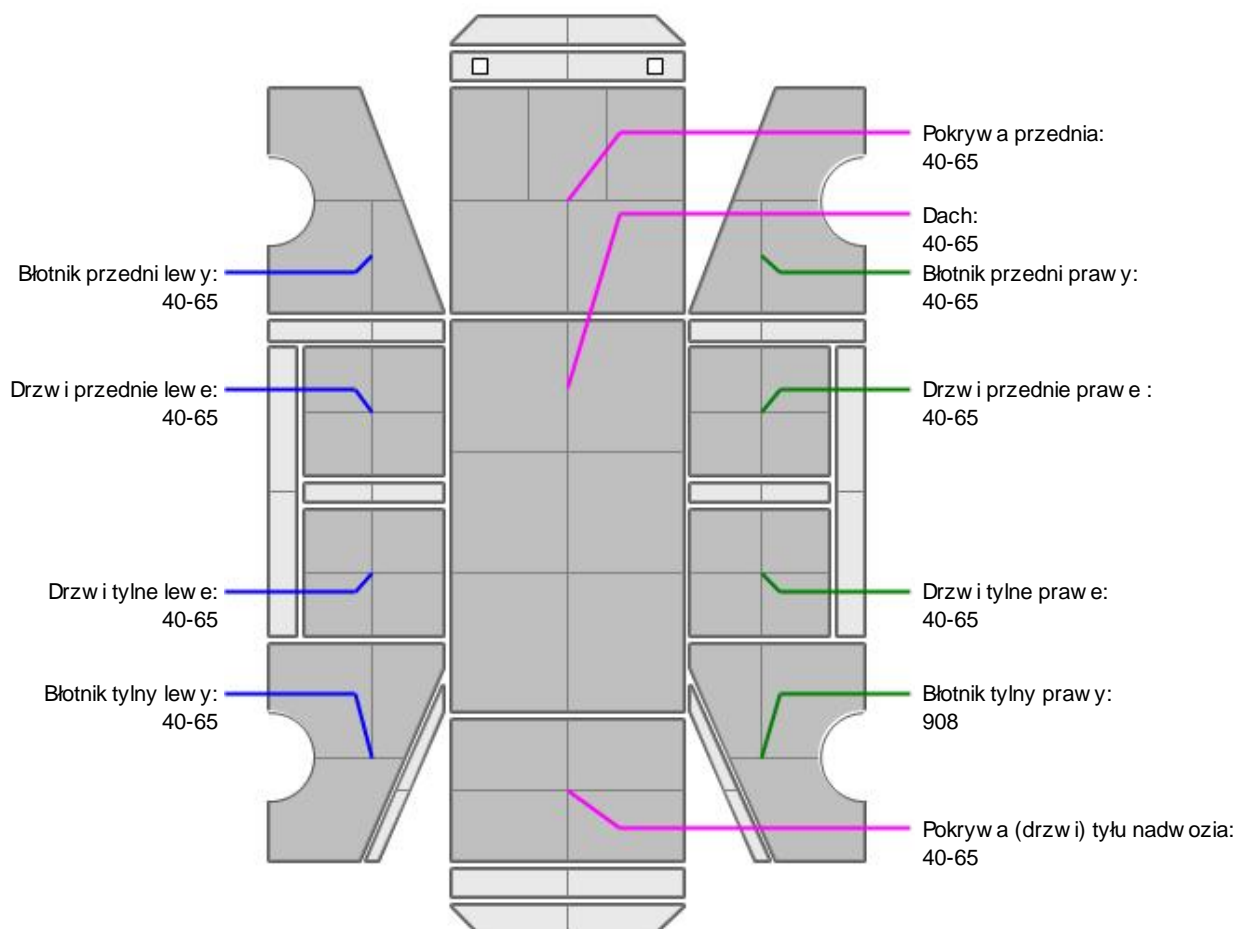
L.p.	Nazwa elementu	L / P	Grubość powłoki [µm]	Opis
1	Pokrywa przednia		40-65	
2	Dach		40-65	
3	Błotnik przedni	L	40-65	
4	Drzwi przednie	L	40-65	
5	Drzwi tylne	L	40-65	
6	Błotnik tylny	L	40-65	
7	Błotnik przedni	P	40-65	
8	Drzwi przednie	P	40-65	
9	Drzwi tylne	P	40-65	
10	Błotnik tylny	P	908	
11	Pokrywa (drzwi) tyłu nadwozia		40-65

Podane przedziały grubości powłoki lakierowej, dotyczą punktów pomiarowych. Nie mogą być traktowane jako gwarancja, a grubość powłoki lakierowej w innych punktach nie wykracza poza te przedziały. Pomiar powłoki lakierowej został wykonany urządzeniem budowlanym w posiadaniu rzeczoznawcy. Pomiar wykonany innym przyrządem może się różnić.
